UNIVERSIDAD NACIONAL DEL ALTIPLANO
FACULTAD DE INGENIERÍA GEOLÓGICA E
INGENIERÍA METALÚRGICA
ESCUELA PROFESIONAL DE INGENIERÍA GEOLÓGICA

EVALUACIÓN DE TALUDES EN EL SECTOR DE CERRILLOS
DEL DISTRITO DE SANTA LUCIA - LAMPA- PUNO

TESIS

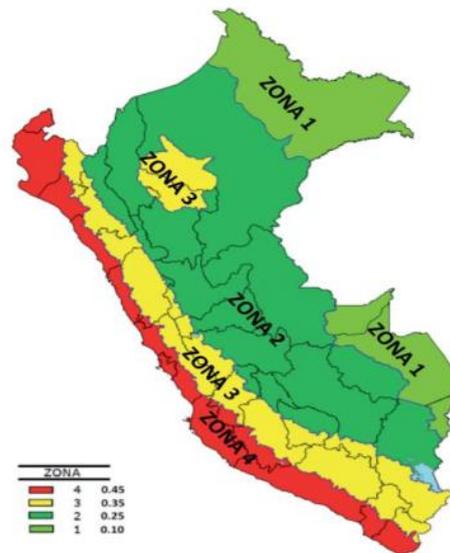
Figura 8.

La Región de Puno se ubica en las Zona 2 y Zona 3 (figura 8). Esto debido a la presencia de sismicidad concentrada primariamente en la parte sur de esta región la misma que está asociada a los sistemas de fallas presentes como el sistema de fallas Urcos, Sicuani, Ayaviri y al sistema Cusco, Lagunillas, Mañazo. La Zona 3 presenta aceleraciones del orden de 0.35 y la Zona 2 de aceleraciones del orden de 0.25. Estas características deben ser apreciadas en la planificación y realización de viviendas, infraestructuras y obras de ingeniería.

Mapa de Zonificación de acuerdo a la Norma E-030

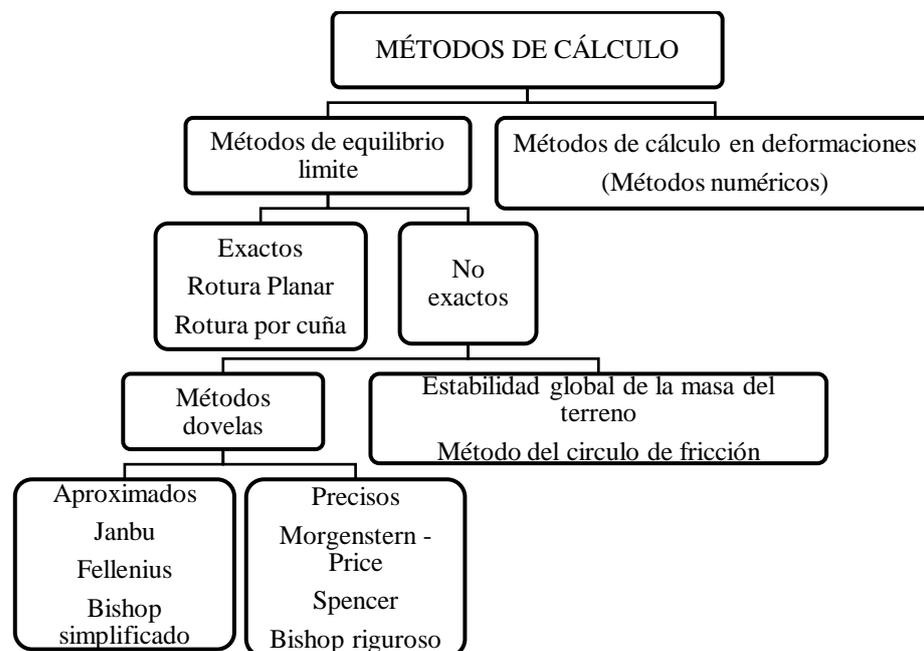
Figura 9.

Clasificación de métodos de cálculo de estabilidad de taludes

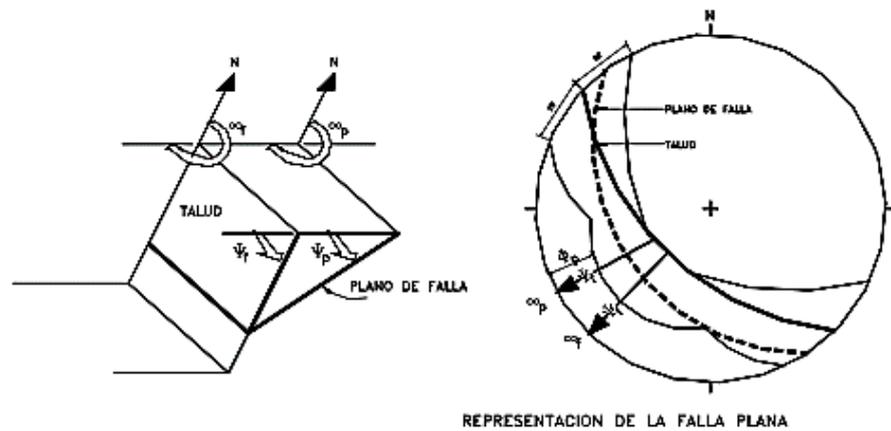
Figura 10.

Representación estereográfica de falla planar

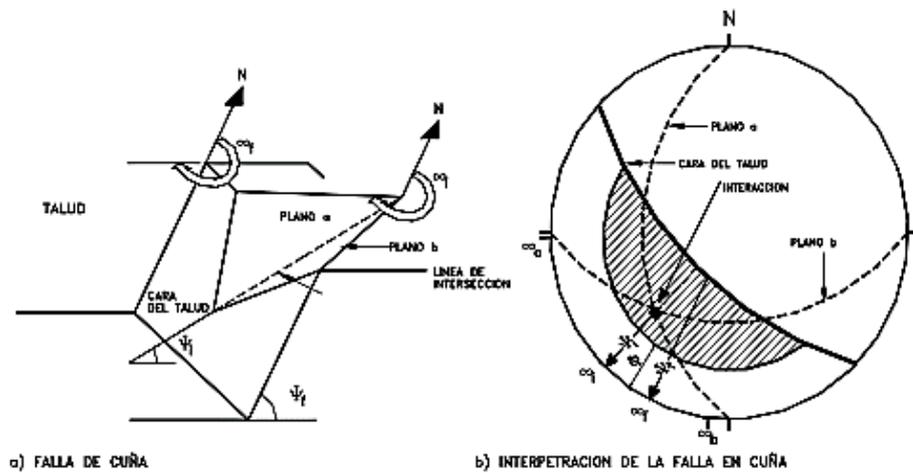
Figura 11.

Representación estereográfica de falla tipo cuña

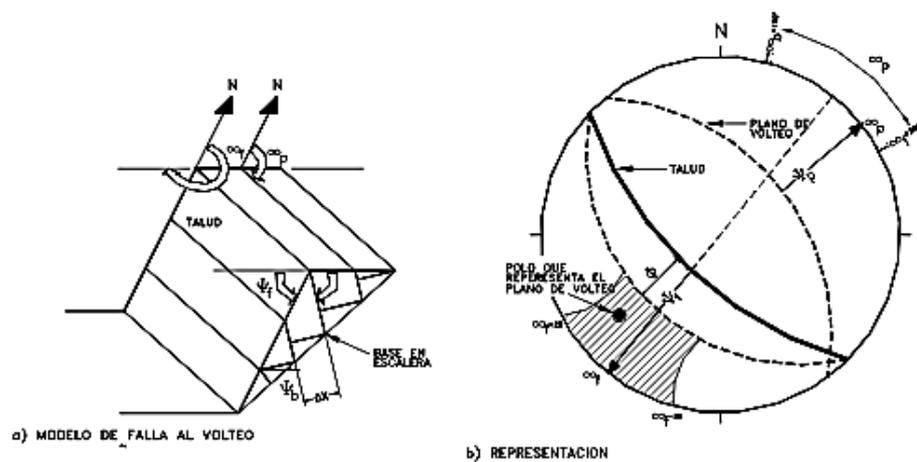
Figura 12.

Representación estereográfica de falla por vuelvo

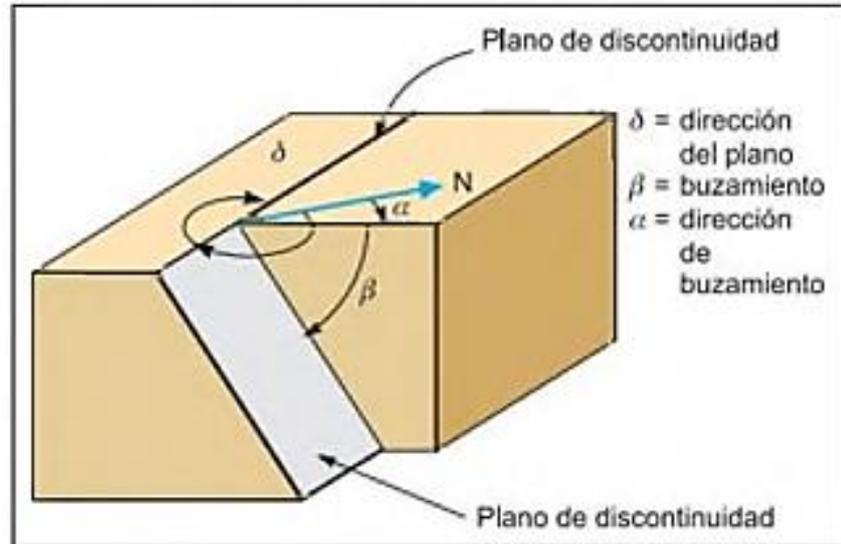
Figura 13.

Medida de la orientación de discontinuidades

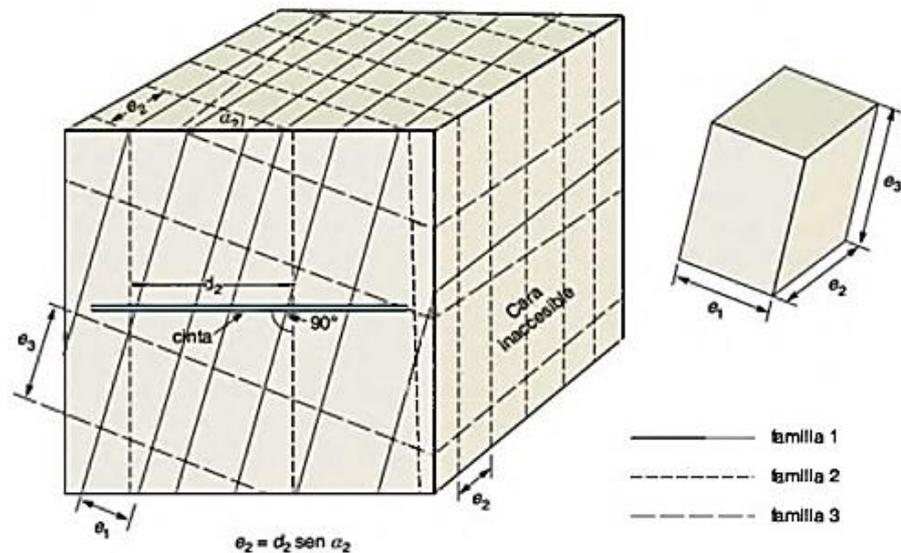
Figura 14.

Medida del espaciado en una cara expuesta del afloramiento

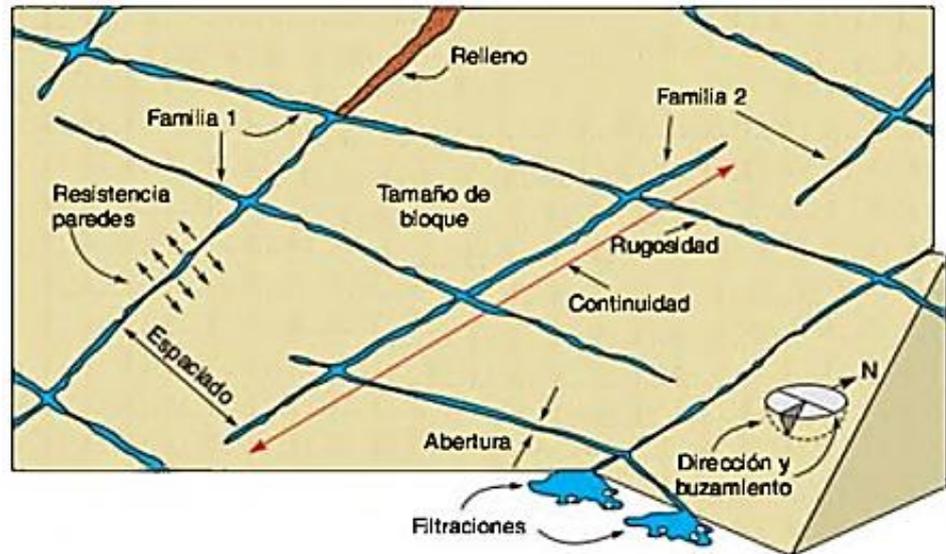
Figura 15.

Representación esquemática de las características de las discontinuidades

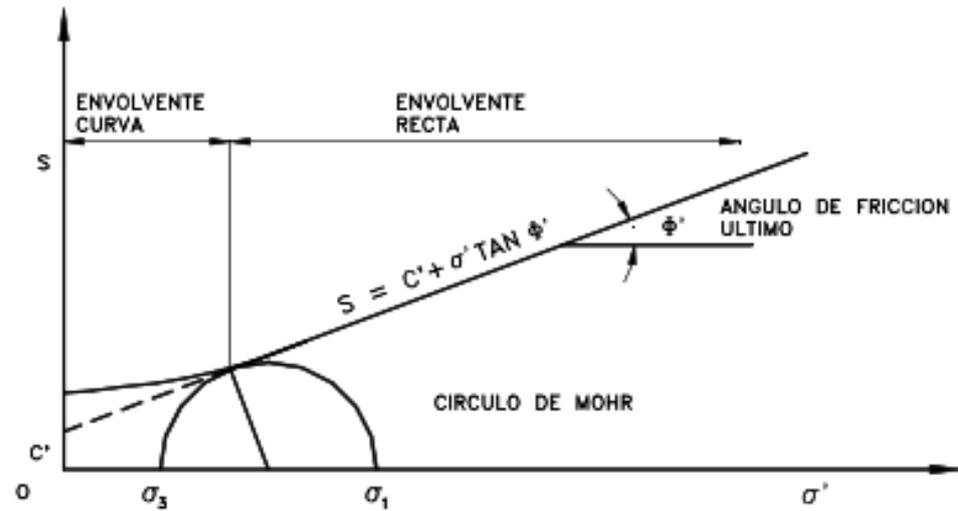
Figura 16.

Gráfico de la envolvente de falla y círculo de Mohr Coulomb

En la figura 18, se muestra el ángulo de inclinación (ϕ) viene a ser el ángulo de fricción del suelo; mientras que, el punto de intersección entre la línea inclinada y el eje vertical es la cohesión (C). (Suarez, 1998)

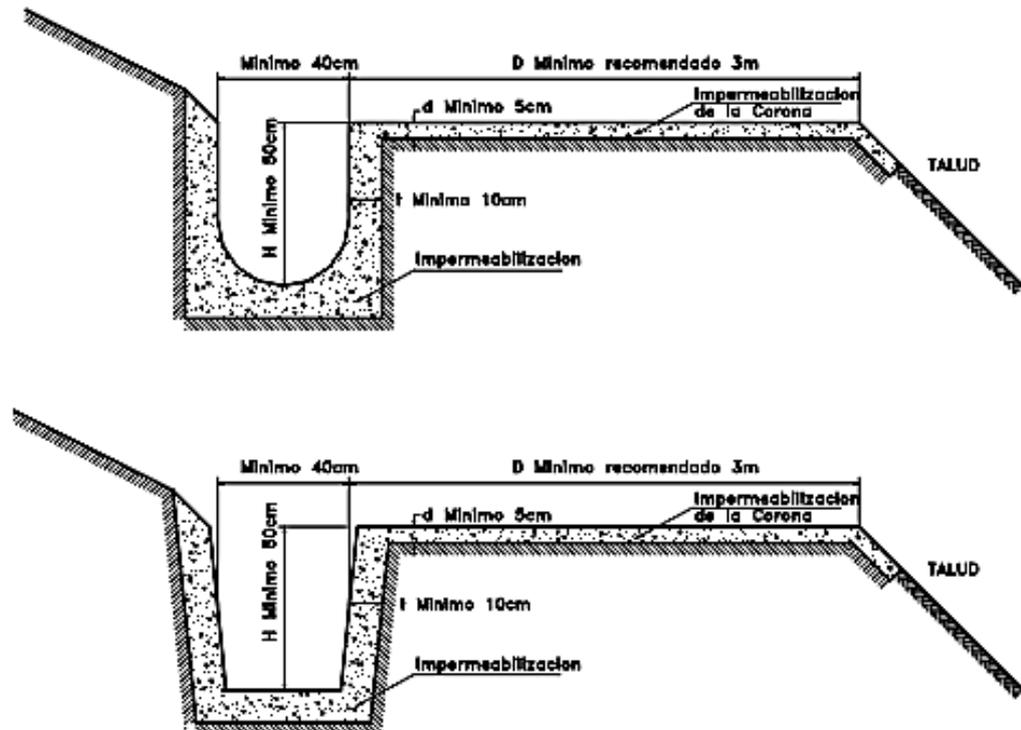
Figura 20.

Detalle de zanjas de coronación para el control de aguas superficiales

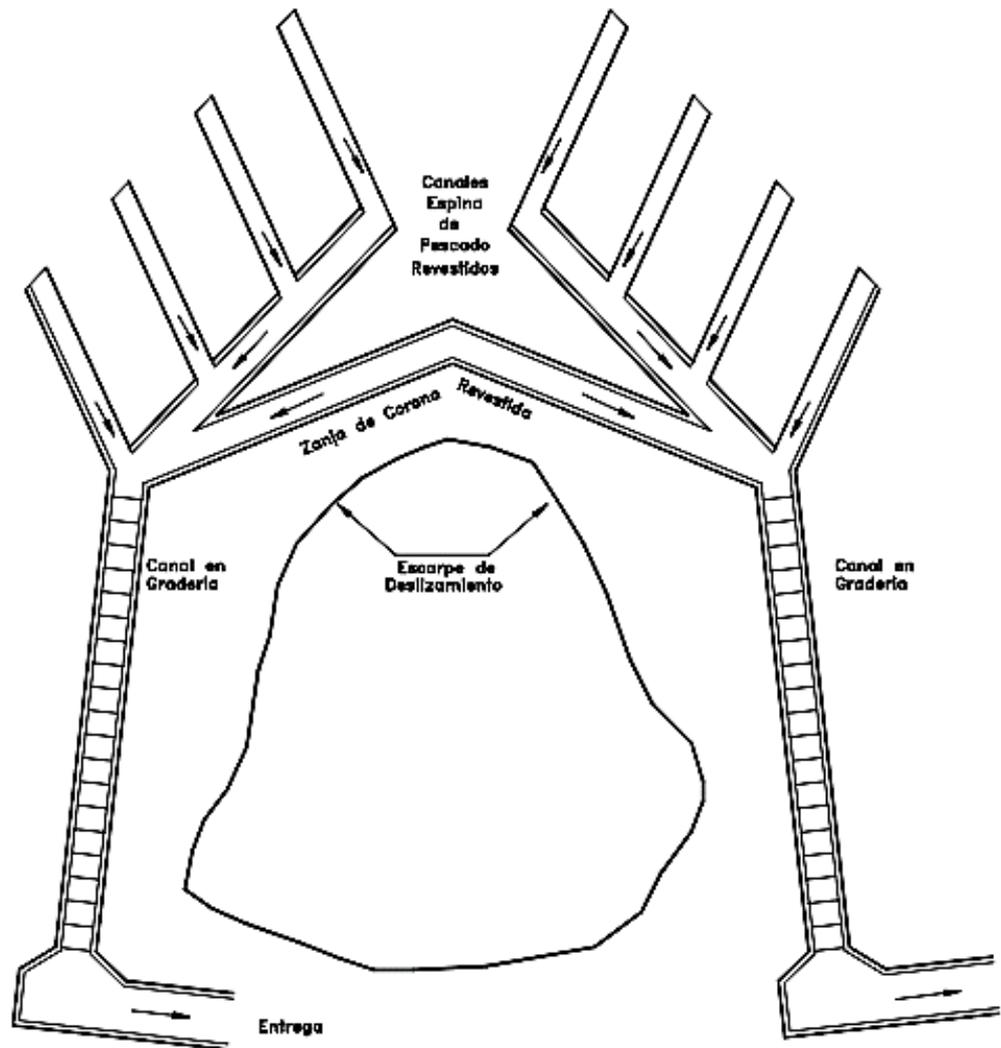
Figura 21.

Esquema en planta de canales colectores espina de pescado

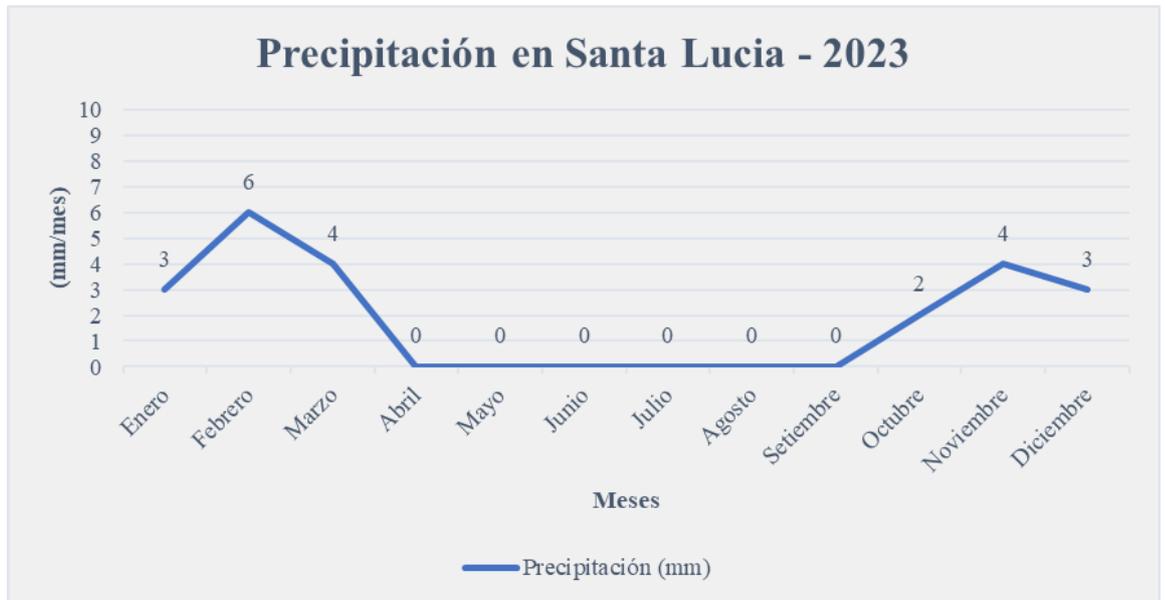
Figura 23.

Precipitación en Santa Lucia - año 2023

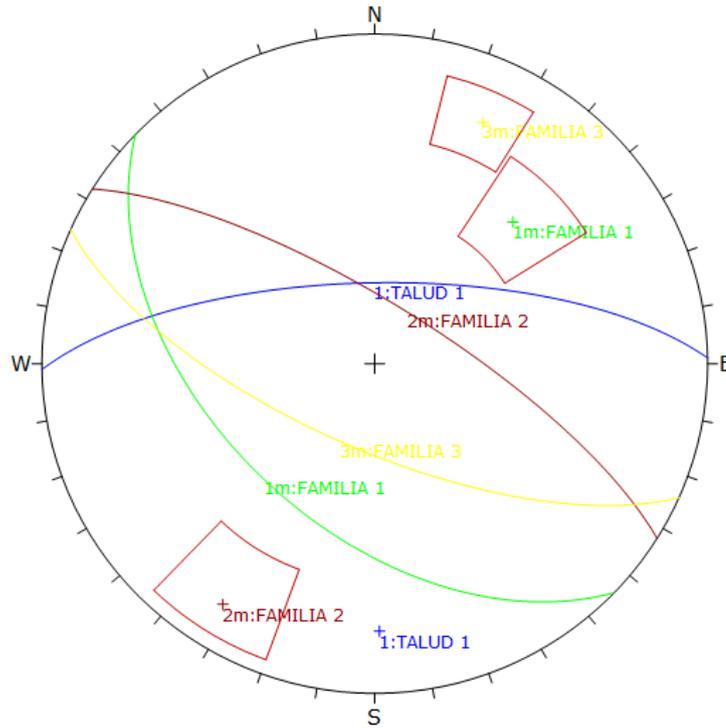
Figura 28.

Diagrama de planos del talud 1.

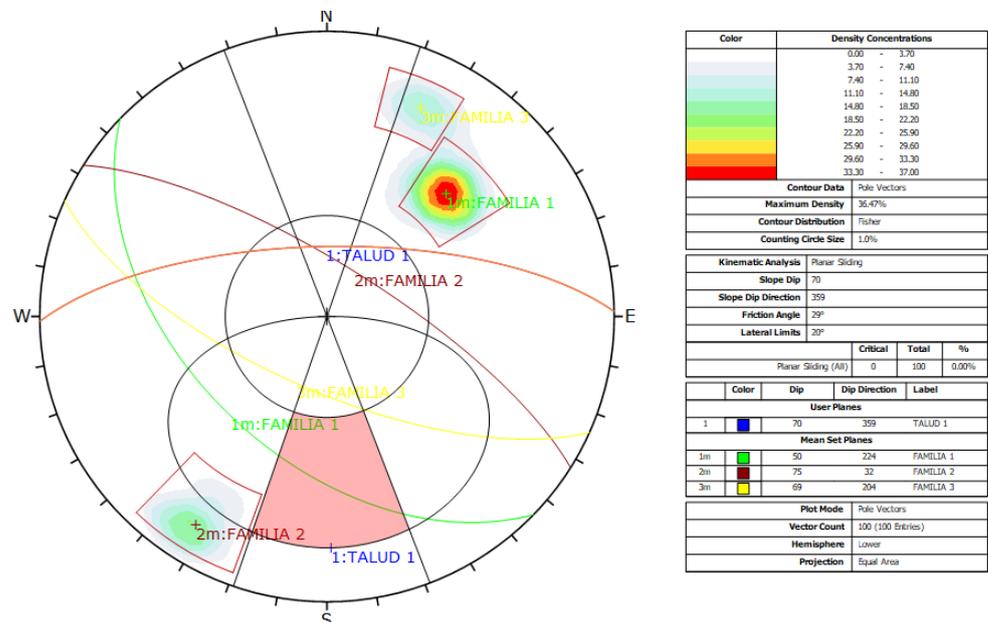
Figura 29.

Estereograma de las familias de juntas, en análisis por falla planar

De acuerdo a los datos mostrados en la figura, la probabilidad de que ocurra una falla planar es de 0.00%. La familia 2 (polo rojo) es la más cercana a la posibilidad de una falla, ya que su polo principal está cerca del área crítica. Por otro lado, las familias 1 y 3 (polo verde y polo

amarillo) tienen sus polos fuera de esta área, lo que sugiere que no se esperaría una falla planar en ellas.

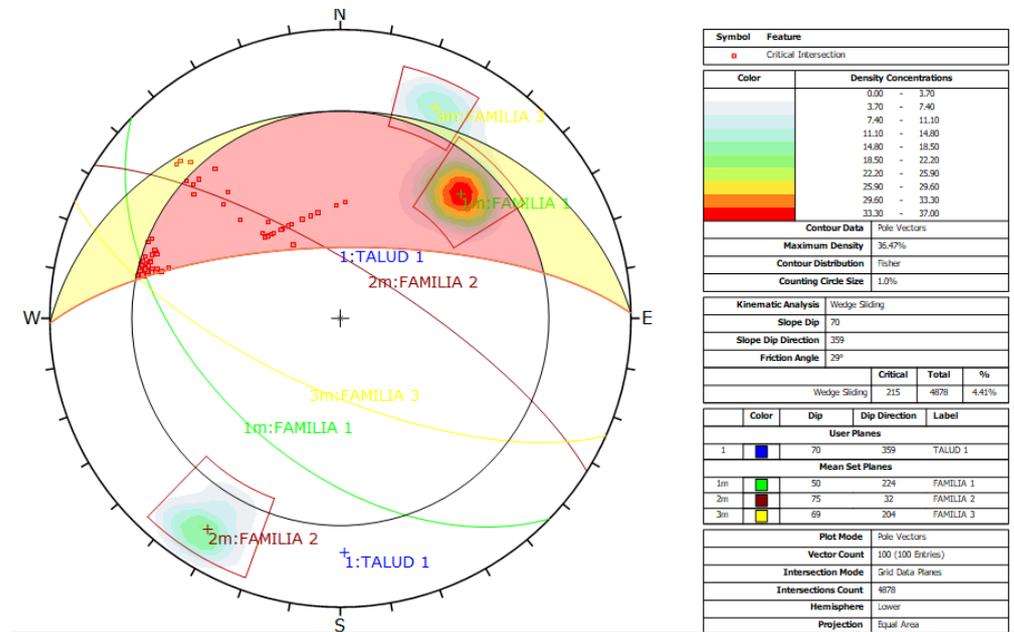
Figura 30.

Estereograma de las familias de juntas, en análisis de falla por cuña

En el estudio de posibles fallas por cuñas, se identifica una probabilidad del 4.41% de ocurrencia. Esto se debe a la interacción entre los planos de las familias 1 y 2 (plano verde y rojo), así como entre los planos de la familia 1 y 3 (plano verde y amarillo). Esta interacción podría resultar en la caída de pequeños bloques rocosos, porque el macizo rocoso esta está fracturado y alterado, lo que gradualmente podría llevar a una desestabilización del mismo.

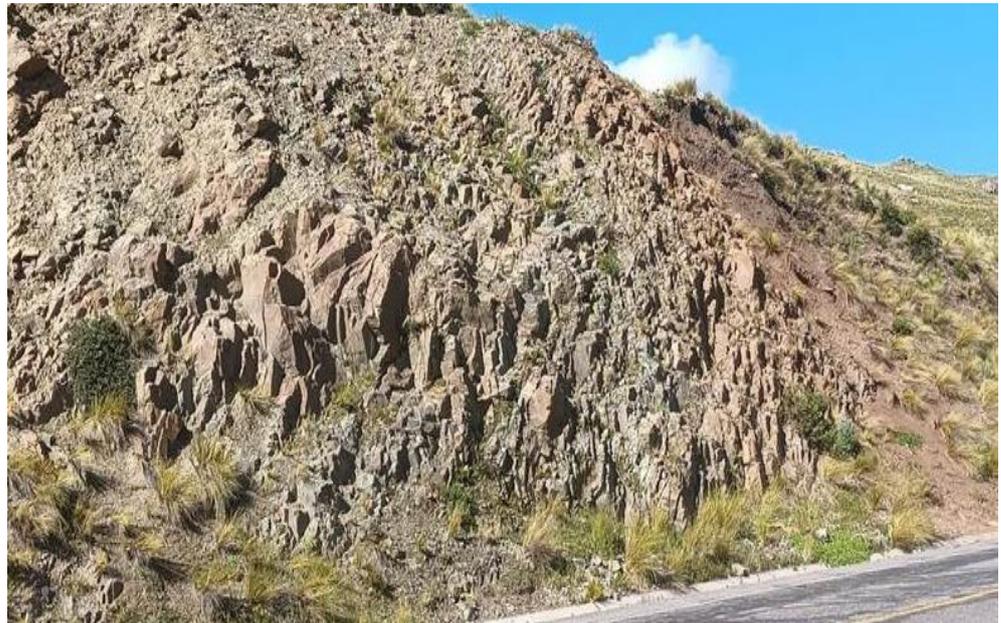
Figura 31.

Macizo rocoso de la estación 5 (talud 5).

En la figura 31 exhibe la fracturación de la roca, pero evidenciando una menor alteración en comparación con el talud anterior, el cual se da con el valor más alto de RQD y RMR con el anterior talud, esta se encuentra en la progresiva Km. 233+050.

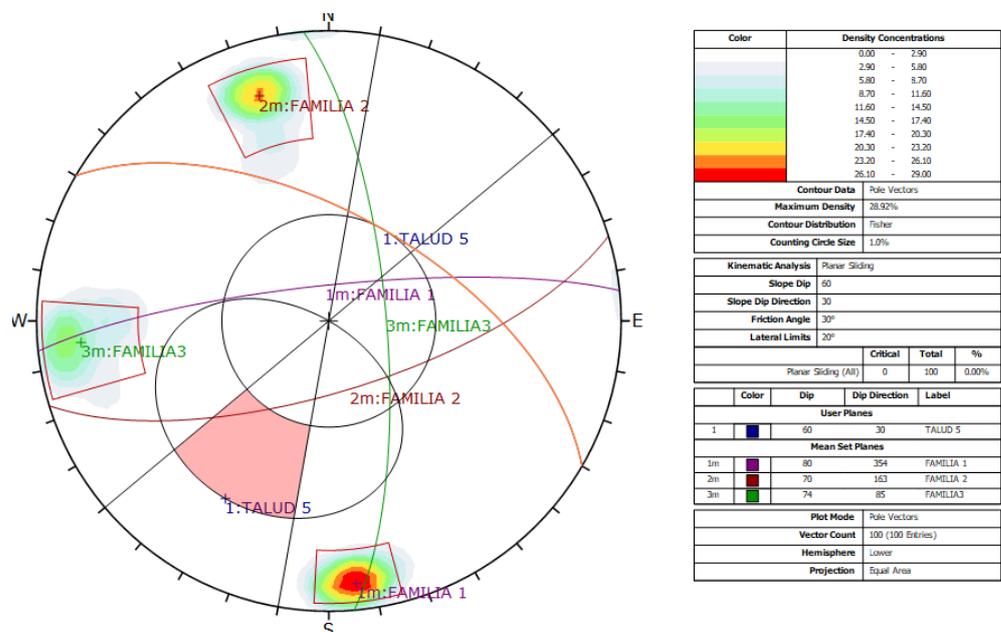
Figura 32.

Estereograma de las familias de juntas, en análisis por falla planar.

Basándonos en los datos representados en la figura, la probabilidad de que se produzca una falla planar es del 0.00%. Esto se debe a que ninguna de las familias 1, 2 y 3 (representadas por los polos morados, rojos y verdes) interactúa con el área crítica. Por lo tanto, no se anticipa una falla planar en este talud, ya que para este análisis es crucial observar los polos de los planos.

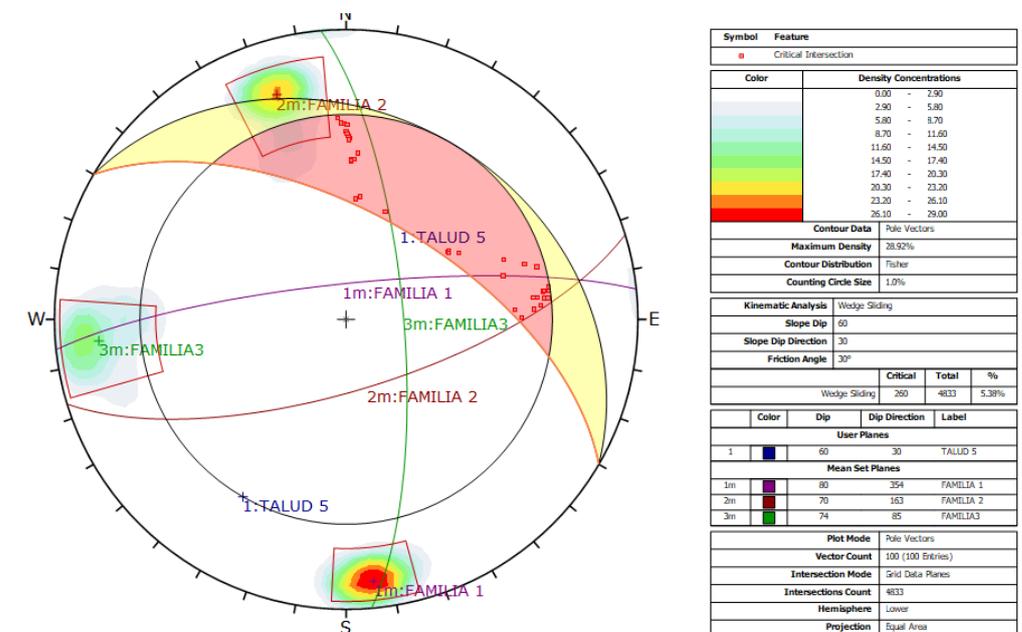
Figura 33.

Estereograma de las familias de juntas, en análisis de falla por cuña

En el análisis de posibles fallas por cuñas, se detecta una probabilidad del 5.38% de que ocurran. Este riesgo se origina por la interacción entre los planos de las familias 1 y 2 (plano morado y rojo). Esta interacción podría dar lugar a la caída de bloques rocosos de menor tamaño debido a las fracturas presentes en el macizo rocoso.

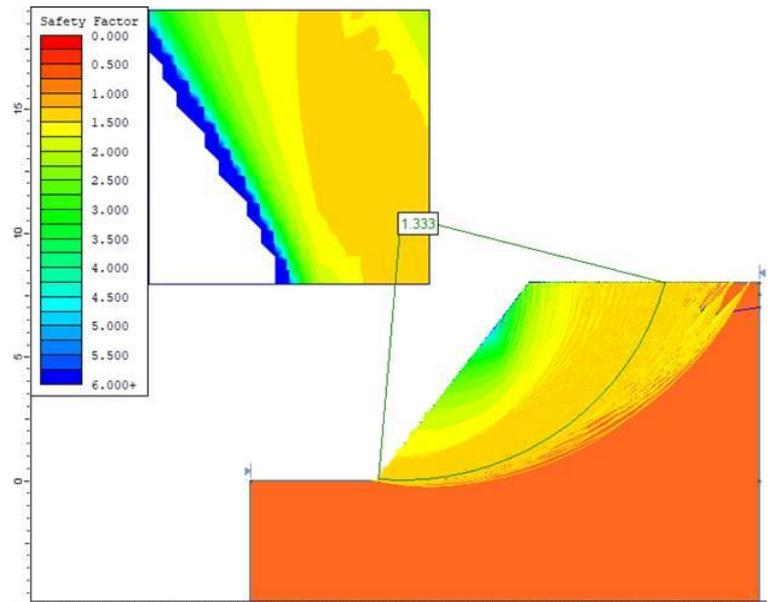
Método Bishop

Altura	8m
Angulo del talud	53°
Tipo de suelo	CL
Cohesión	0.28Kg/cm ²
Angulo de fricción	15.8°
Nivel freático	1.00 m
Factor de seguridad	1.333

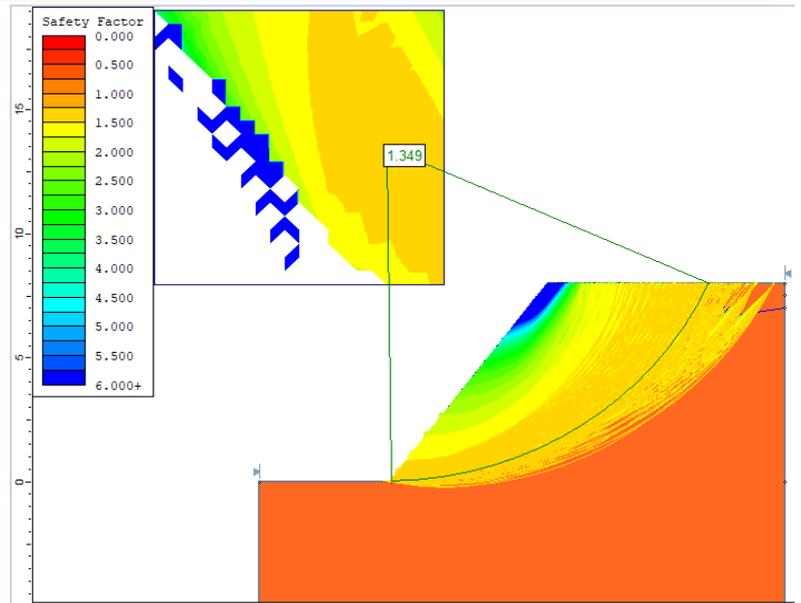
Método Janbu

Altura	8m
Angulo del talud	53°
Tipo de suelo	CL
Cohesión	0.28Kg/cm ²
Angulo de fricción	15.8°
Nivel freático	1.00 m
Factor de seguridad	1.349

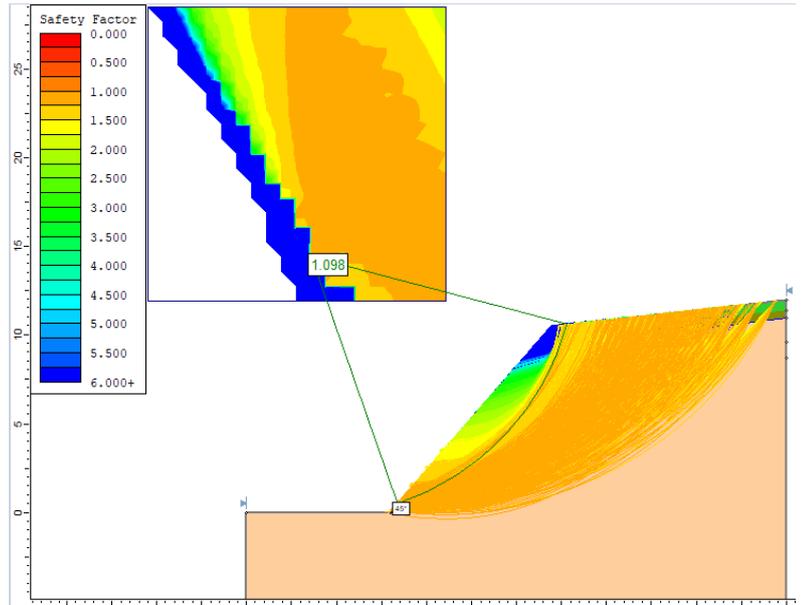
Método Janbu

Altura	12m
Angulo del talud	53°
Tipo de suelo	SC
Cohesión	0.28Kg/cm ²
Angulo de fricción	16°
Nivel freático	1.00 m
Factor de seguridad	1.098

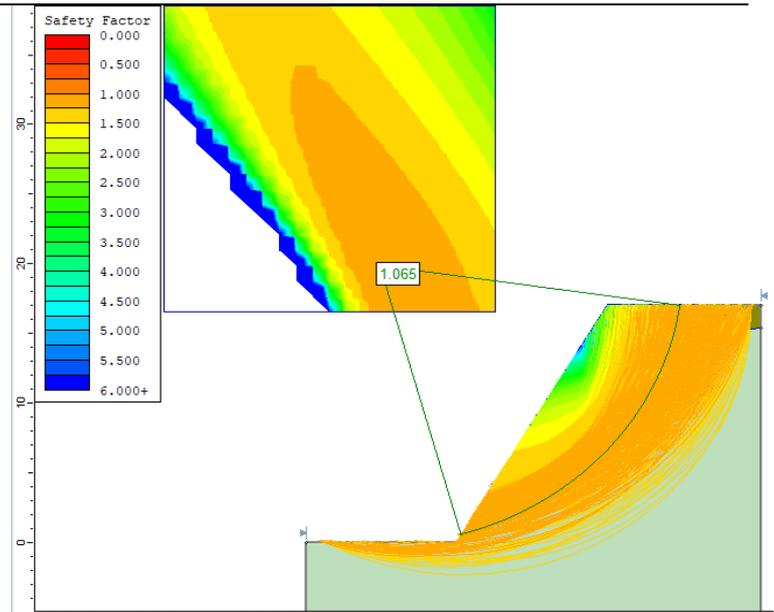
Método Fellenius

Altura	17m
Angulo del talud	60°
Tipo de suelo	SC
Cohesión	0.55Kg/cm ²
Angulo de fricción	11.2°
Nivel freático	1.00 m
Factor de seguridad	1.065

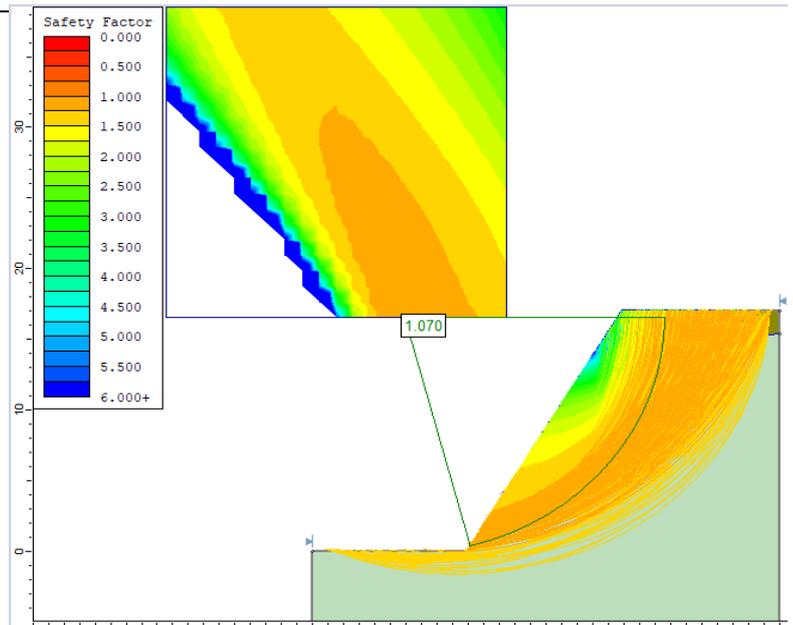
Método Bishop

Altura	17m
Angulo del talud	60°
Tipo de suelo	SC
Cohesión	0.55Kg/cm ²
Angulo de fricción	11.2°
Nivel freático	1.00 m
Factor de seguridad	1.070

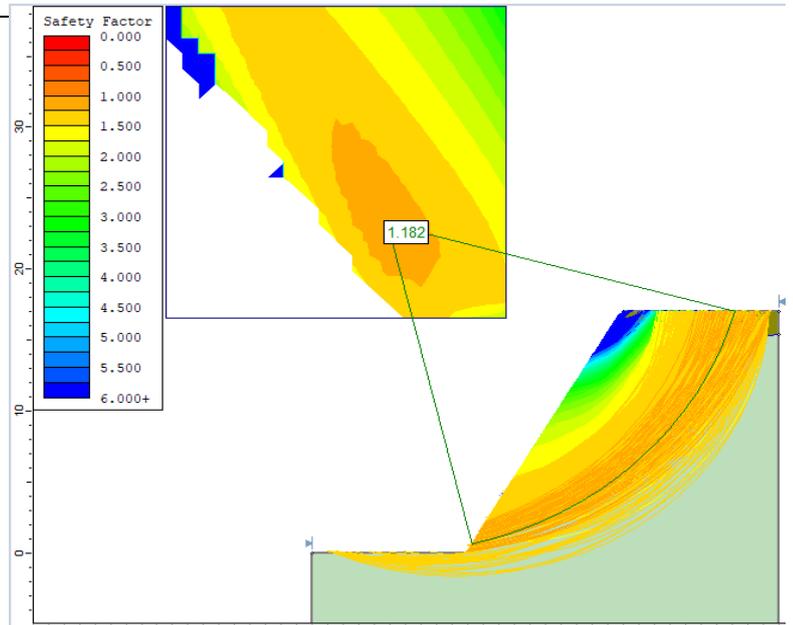
Método Janbu

Altura	17m
Angulo del talud	60°
Tipo de suelo	SC
Cohesión	0.55Kg/cm ²
Angulo de fricción	11.2°
Nivel freático	1.00 m
Factor de seguridad	1.182

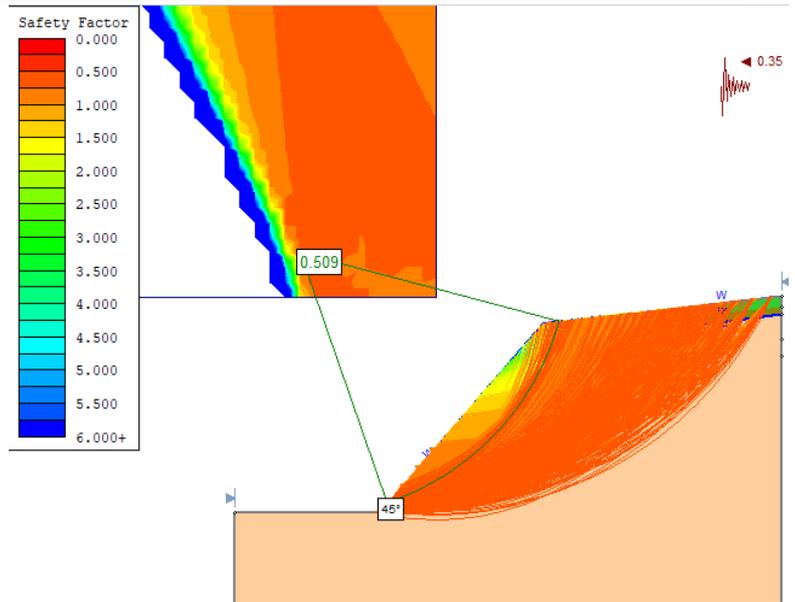
Método Fellenius

Altura	12m
Angulo del talud	53°
Tipo de suelo	SC
Cohesión	0.28Kg/cm ²
Angulo de fricción	16°
Nivel freático	1.00 m
Acel. Sísmica	0.35
F. S	0.509

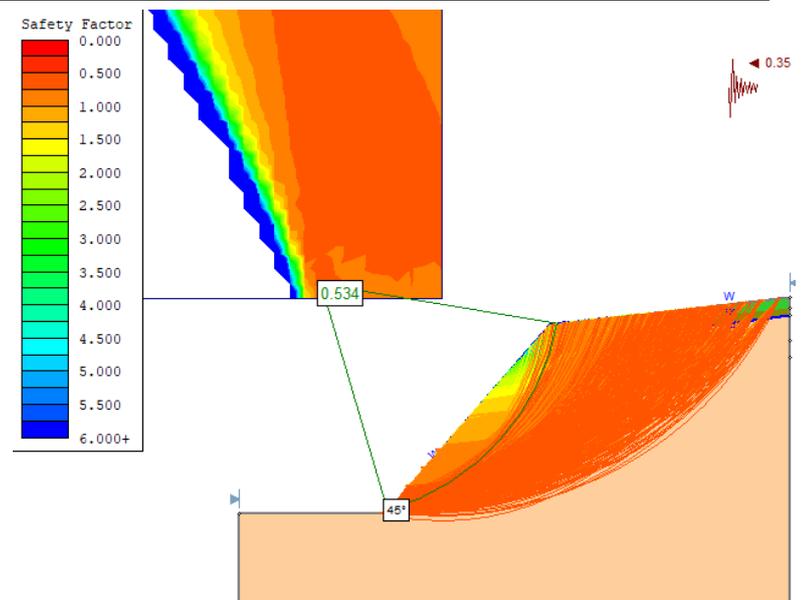
Método Bishop

Altura	12m
Angulo del talud	53°
Tipo de suelo	SC
Cohesión	0.28Kg/cm ²
Angulo de fricción	16°
Nivel freático	1.00 m
Acel. Sísmica	0.35
F. S	0.534

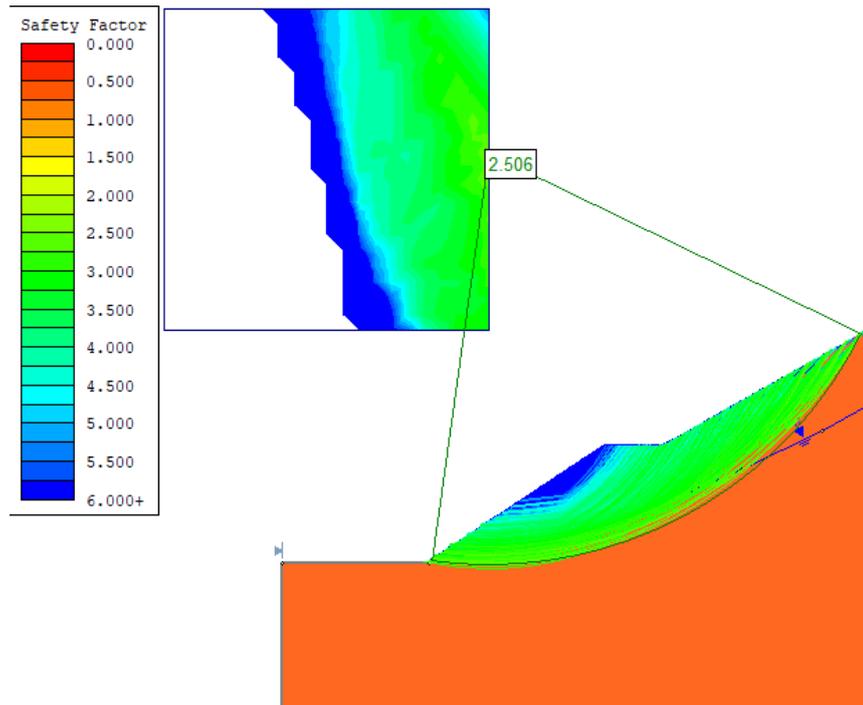
Medidas correctivas	
Análisis Estático del Talud 2	
Fellenius	F.S = 2.540
Bishop	F.S = 2.563
Janbu	F. S = 2.506

- Las medidas correctivas han sido analizadas con el programa SLIDE por 3 métodos de equilibrio límite: Fellenius, Bishop simplificado y Janbu.
- La modificación de la geometría del talud para que sea más estable disminuyendo la inclinación y construyendo banquetas de estabilización.
- También en la cabecera del talud la construcción de zanjas de coronación para drenar el agua.
- El factor de seguridad ha superado el umbral de 1.5, que es el mínimo requerido por las normas técnicas para garantizar la estabilidad del talud. Por lo tanto, con estas modificaciones aplicadas, se puede afirmar que el talud en este tramo es ahora estable.

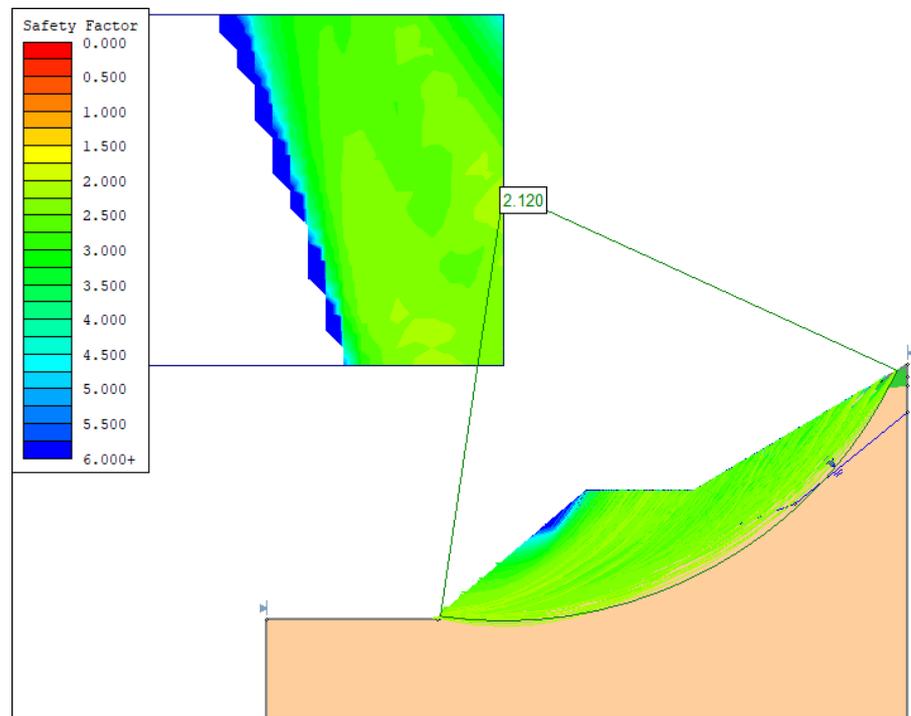
Fellenius	F.S = 2.124
Bishop	F.S = 2.195
Janbu	F. S = 2.120

- Las medidas correctivas han sido analizadas con el programa SLIDE por 3 métodos de equilibrio límite: Fellenius, Bishop simplificado y Janbu.
- La modificación de la geometría del talud para que sea más estable disminuyendo la inclinación y construyendo banquetas de estabilización. También en la cabecera del talud la construcción de zanjias de coronación para drenar el agua.
- El factor de seguridad ha aumentado mayor a 1.5. Por lo tanto, el talud de este tramo con esta modificación seria estable.

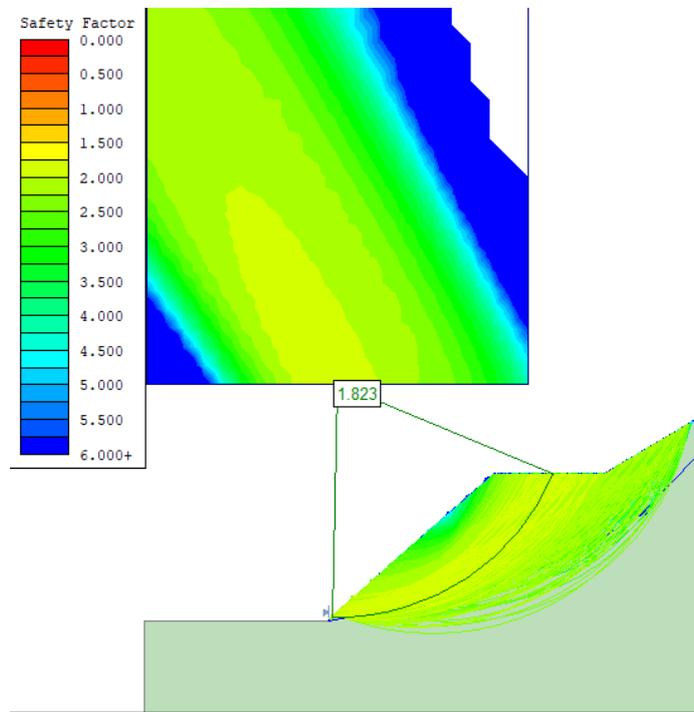
Fellenius	F.S = 1.844
Bishop	F.S = 1.909
Janbu	F. S = 1.823

- Las medidas correctivas han sido analizadas con el programa SLIDE por 3 métodos de equilibrio límite: Fellenius, Bishop simplificado y Janbu.
- La modificación de la geometría del talud para que sea más estable disminuyendo la inclinación y construyendo banquetas de estabilización. También en la cabecera del talud la construcción de zanjas de coronación para drenar el agua.
- El factor de seguridad ha aumentado mayor a 1.5. Por lo tanto, el talud de este tramo con esta modificación sería estable.

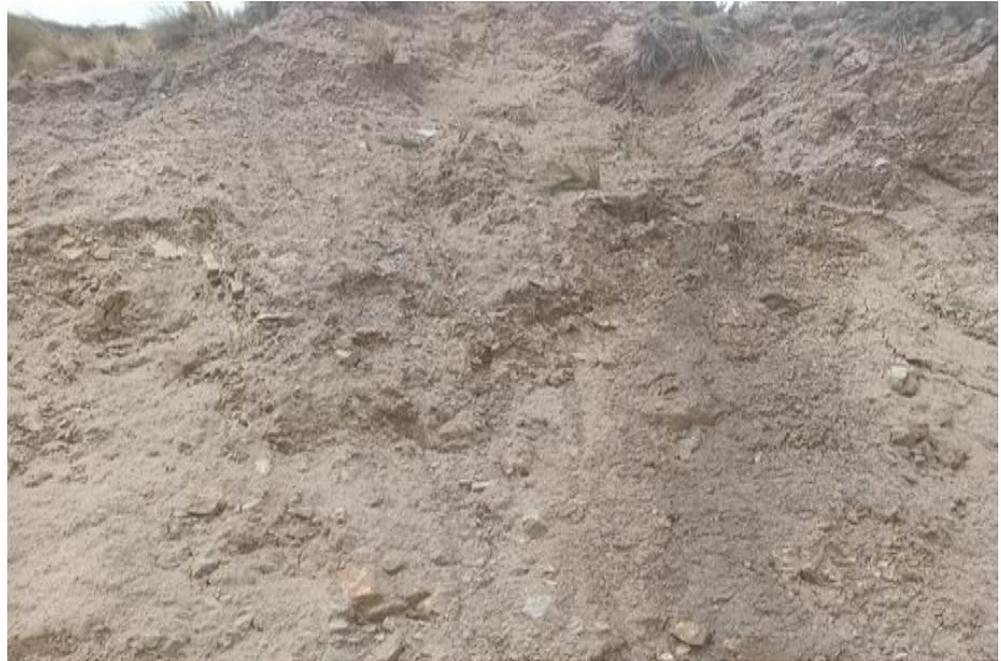
Figura 34.

Observación de la erosión que compromete la estabilidad del talud.

La figura 34 ilustra el nivel de erosión del talud, lo que conlleva a una situación de inestabilidad, esta se encuentra en la progresiva Km. 233+300.

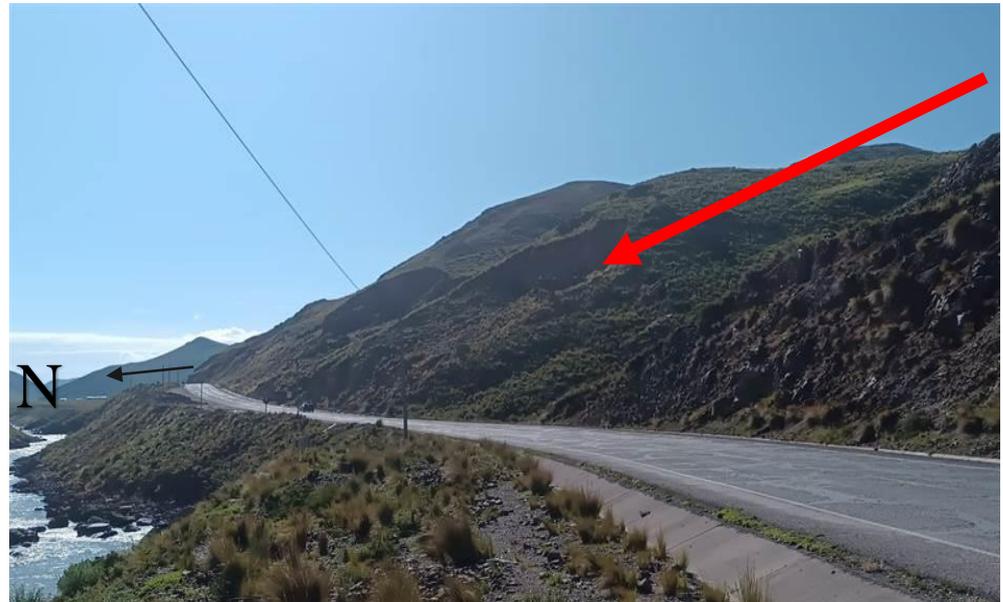
Figura 35.

Vista al este donde se observa el tipo de falla circular.

La figura 35 exhibe claramente la falla circular previamente mencionada, visible en dos ubicaciones correspondientes a las estaciones 3 y 4, que están en las progresivas Km. 233+200 a Km. 233+400.

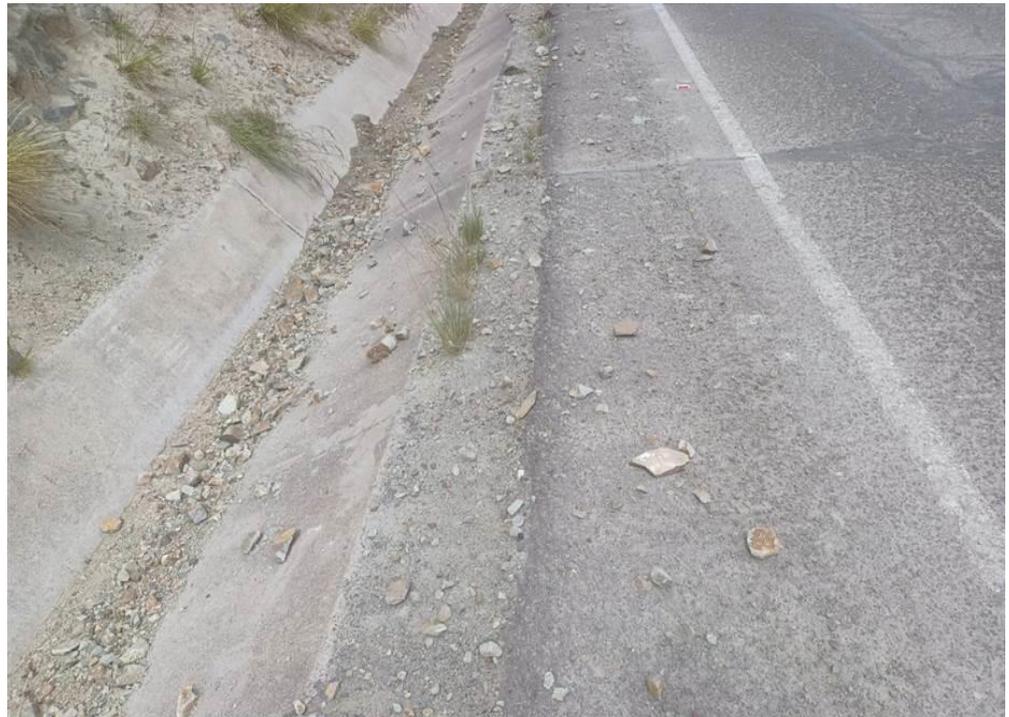
Figura 36.

Observación de material desprendido del talud acumulado en la cuneta.

La figura 36 ilustra el impacto de la caída del material, que interrumpe el flujo de agua y causa daños en la cuneta de evacuación, se encuentra en la progresiva Km. 233+600.

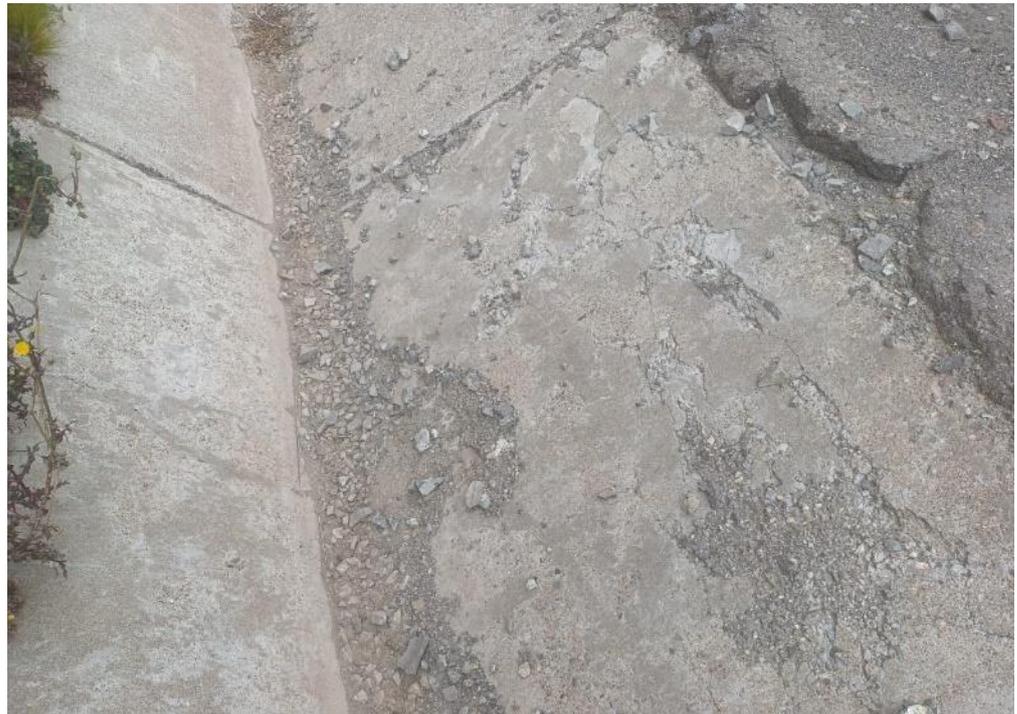
Figura 37.

Vista del deterioro de la cuneta

La figura 37 exhibe el nivel de deterioro de la cuneta, lo que repercute en la evacuación y podría aumentar los costos de mantenimiento.

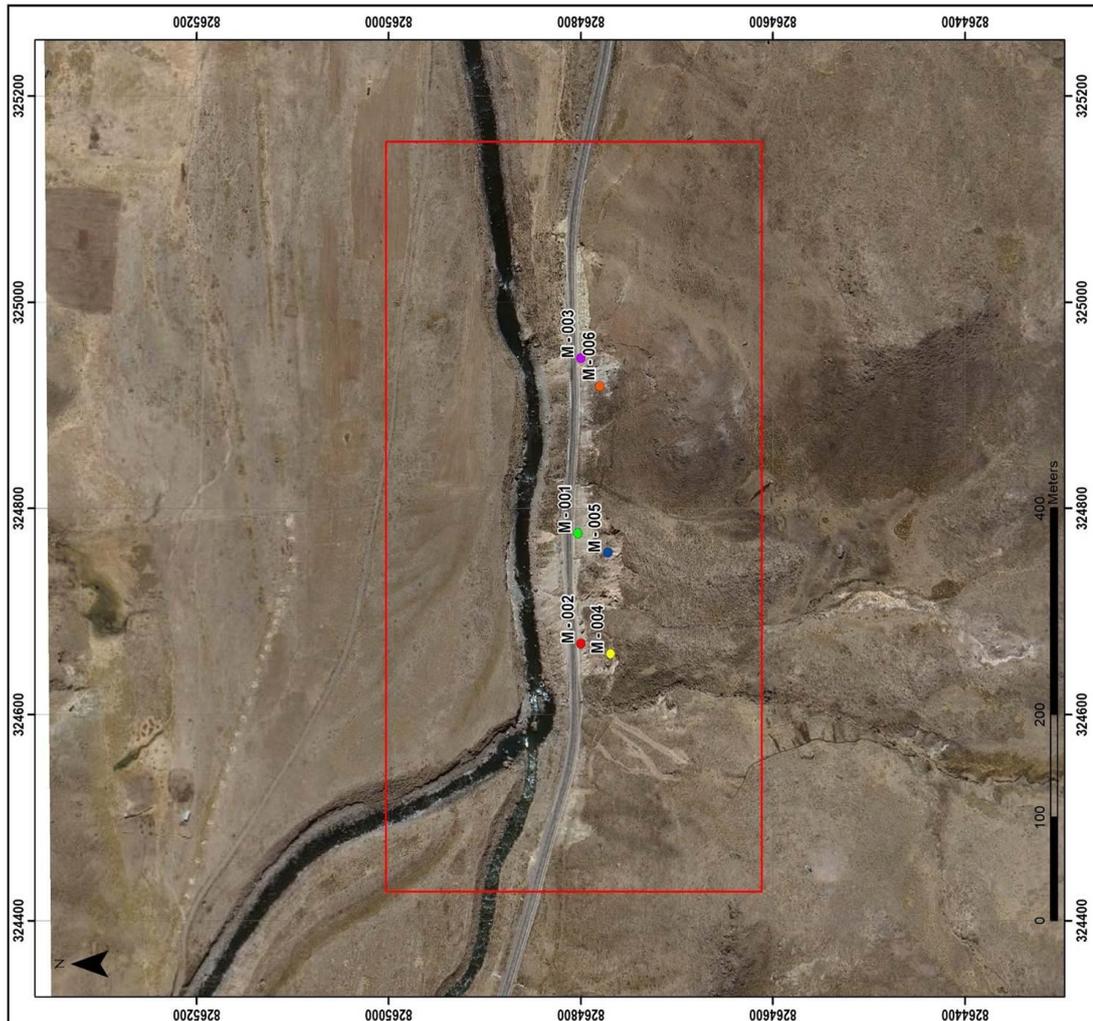
UNIVERSIDAD NACIONAL DEL ALTIPLANO	
	FACULTAD DE INGENIERÍA GEOLOGICA Y METALÚRGICA ESCUELA PROFESIONAL DE INGENIERÍA GEOLOGICA	
PROYECTO: "EVALUACIÓN DE TALUDES EN EL SECTOR DE CERRILLOS DEL DISTRITO DE SANTA LUCÍA - LAMPA- PUNO"		
PLANO DE MUESTREO		
ELABORADO POR: BACH. MARCO RAUL COAQUIRA ROSAS	UBICACIÓN: SANTA LUCÍA, LAMPA, PUNO	LÁMINA: 02
ASESOR: M. SC. LEONEL PALOMINO ASCENSIÓ	PROYECCIÓN: WGS84 - ZONA 19S

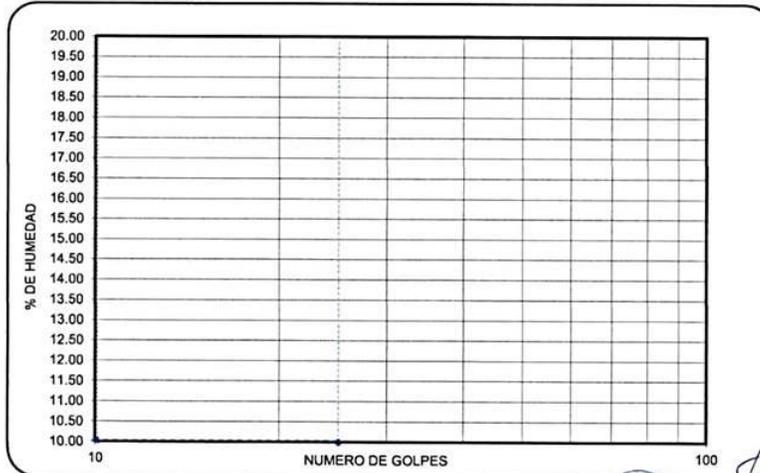
$LL = Wn^*(N/25)^{0.121}$
DONDE
LL = Límite Líquido
Wn = Contenido de humedad prom
N = Número de Golpes

LL	0.00	%
L.P.	0.00	%
I.P.	0.00	%

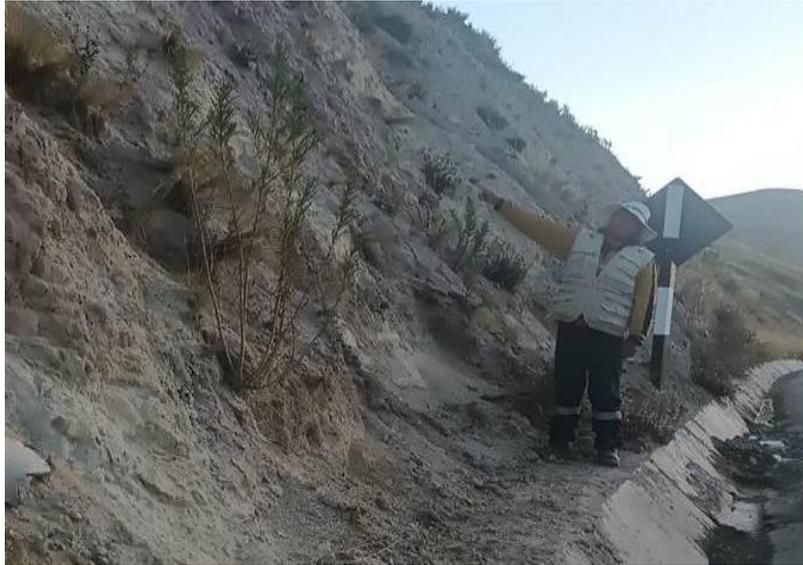
Fotografía 01. Identificación de la zona de caída de material hacia la cuneta, en la progresiva Km. 233+480.
