UNIVERSIDAD NACIONAL DEL ALTIPLANO
FACULTAD DE INGENIERÍA GEOLÓGICA E
INGENIERÍA METALÚRGICA
ESCUELA PROFESIONAL DE INGENIERÍA GEOLÓGICA

EVALUACIÓN DE TALUDES EN EL SECTOR DE CERRILLOS
DEL DISTRITO DE SANTA LUCIA - LAMPA- PUNO

TESIS

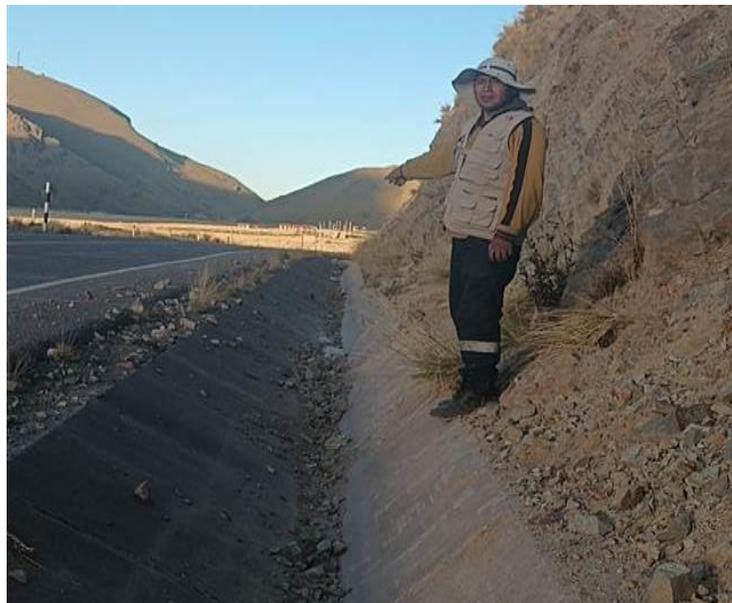
Fotografía 02. Vista de caída de pequeños bloques de roca hacia la cuneta y la vía, en la progresiva Km. 233+540.

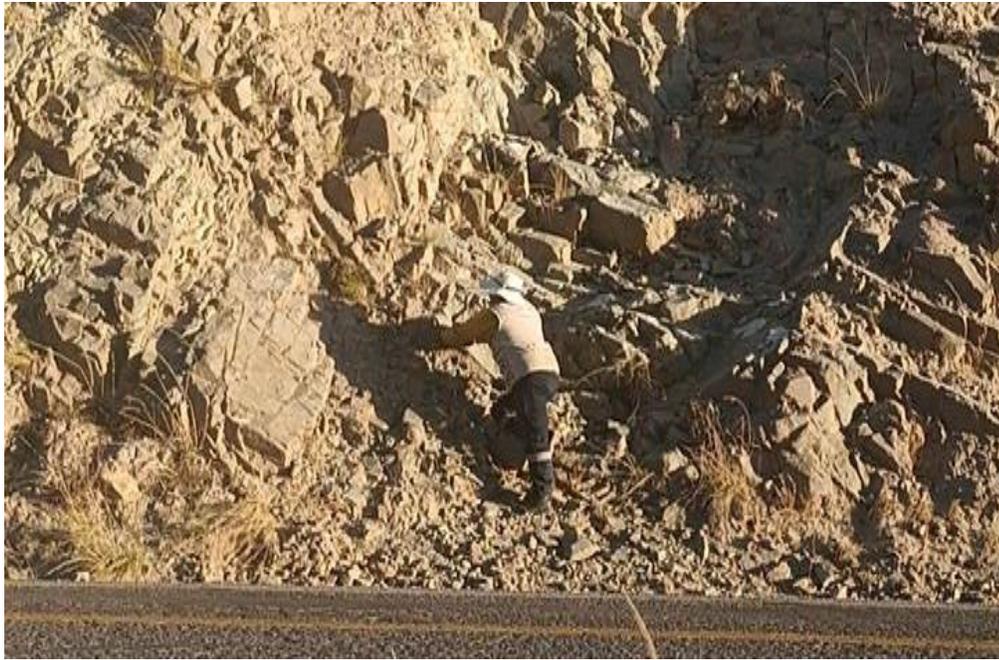
Fotografía 03. Toma de discontinuidades del macizo rocoso, en la progresiva Km. 233+050.

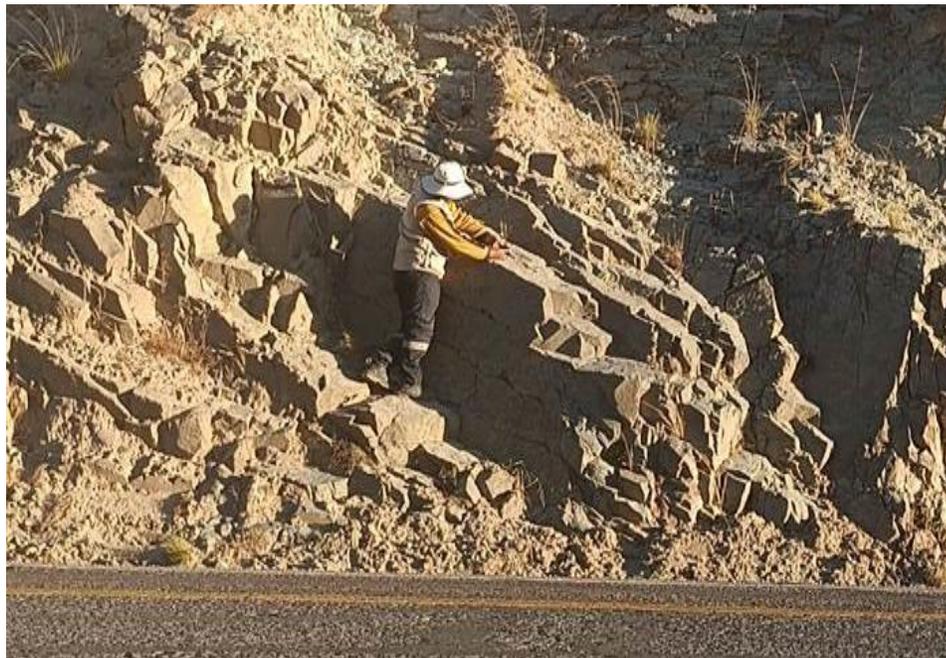
Fotografía 04. Toma de datos de buzamiento y dirección de buzamiento, en la progresiva Km. 233+540.

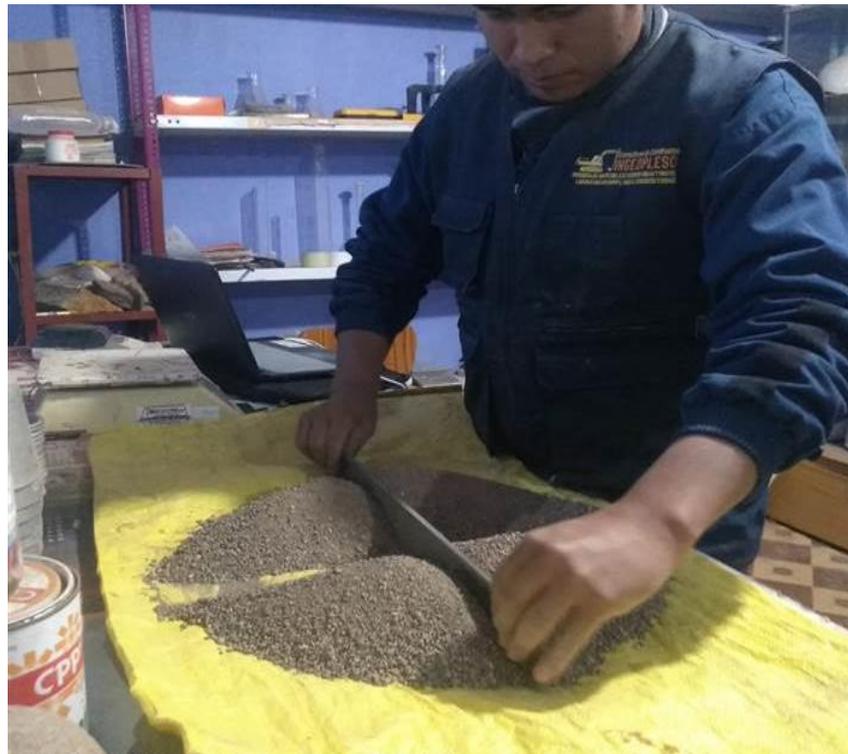
Fotografía 06. Realización del cuarteo de la muestra en el laboratorio.
