**UNIVERSIDAD NACIONAL DEL ALTIPLANO**  
**FACULTAD DE INGENIERÍA DE MINAS**  
**ESCUELA PROFESIONAL DE INGENIERÍA DE MINAS**

**ESTUDIO GEOTÉCNICO DE TALUDES EN UNA MINA A TAJO  
ABIERTO, PARA DETERMINAR PARÁMETROS DE DISEÑO  
MINERO**

**TESIS**

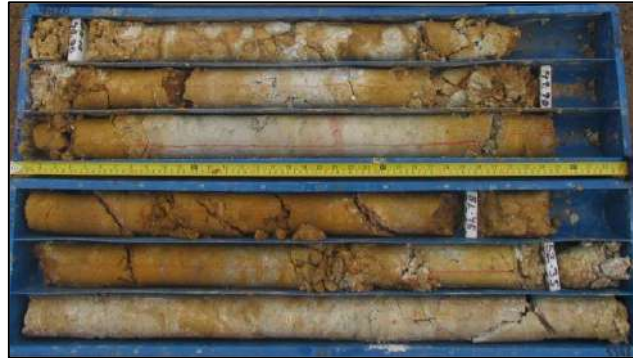
### **Figura 1**

*Argílica avanzada - tajo Yero*

Nota: AUS-M15-05 (zona centro), Box 15-16, 48.20-53.45 m.

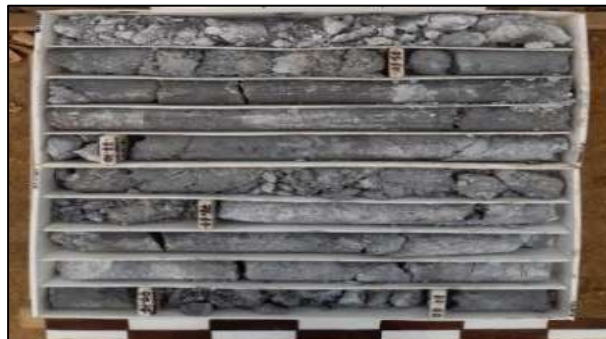
### **Figura 2**

*Argílica - tajo Yero*

Nota: GEOT-002 (zona Sur), 74.75-80.70m.

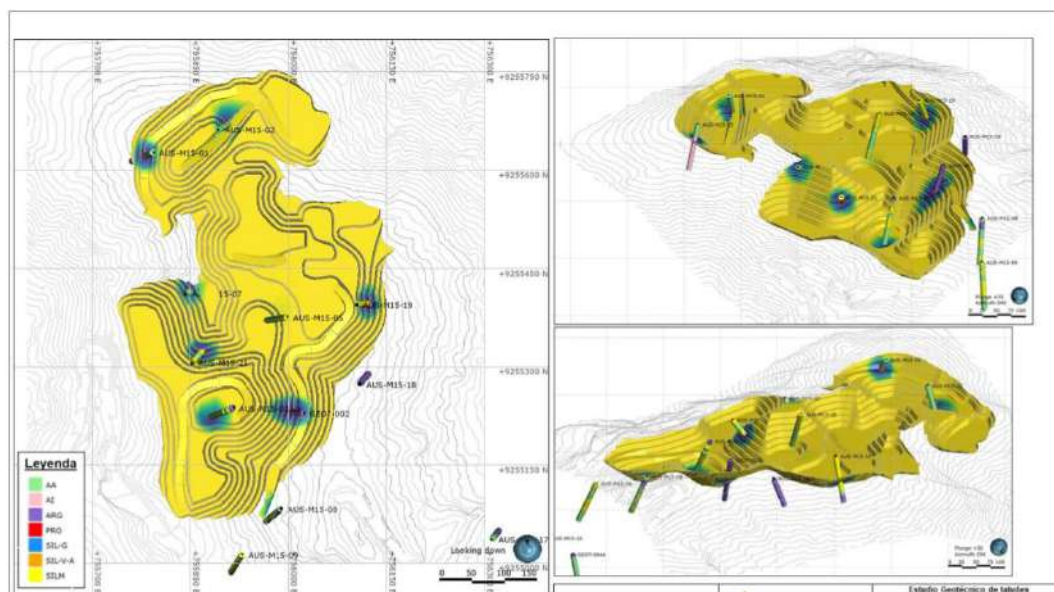
#### Figura 4

##### *Sondajes con información geotécnica - tajo Yero*

Nota: Las áreas en azul y verde representan las intersecciones de los sondajes sobre las paredes de la fase tajo final. Los sondajes presentados muestran los tramos de alteración hidrotermal obtenidos del modelo geológico entregado (2022).

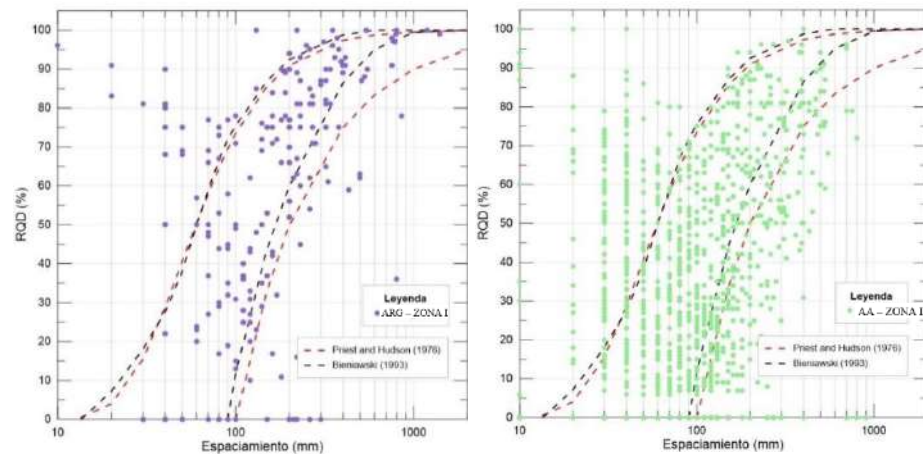
## Figura 7

### Espaciamiento de discontinuidades Vs RQD - Argílica – tajo Yero

Nota: Correlación entre el espaciamiento de discontinuidades y valores de RQD - Alteración argílica – tajo Yero, datos registrados en la base de datos histórica (izquierda) como también para los valores ajustados (derecha).

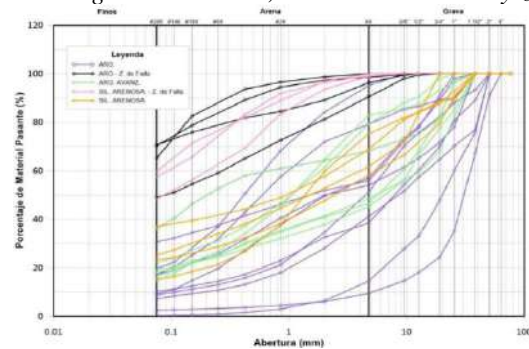
### Figura 8

Curvas granulométricas, altamente alterados y zonas de falla, tajo Yero

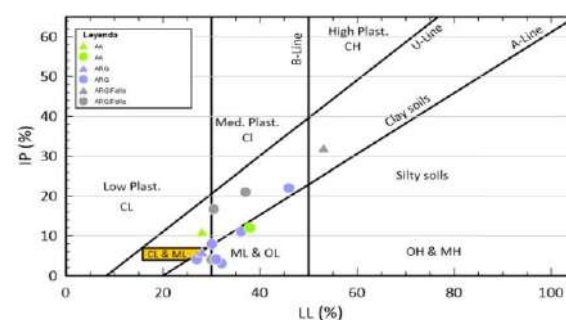
**Figura 10**

Los resultados de los ensayos realizados para estimar los límites de Atterberg son presentados en la Figura 10. En general, en términos de plasticidad los resultados mostraron una amplia dispersión, donde, por ejemplo, para las muestras con alteración argílica del tajo Yero, varían desde baja a alta plasticidad, variando la clasificación de material desde

limos a arcillas. En términos prácticos, este material fue clasificado con limos de media a alta plasticidad.

*Límites de Atterberg, altamente alterados y zonas de falla*

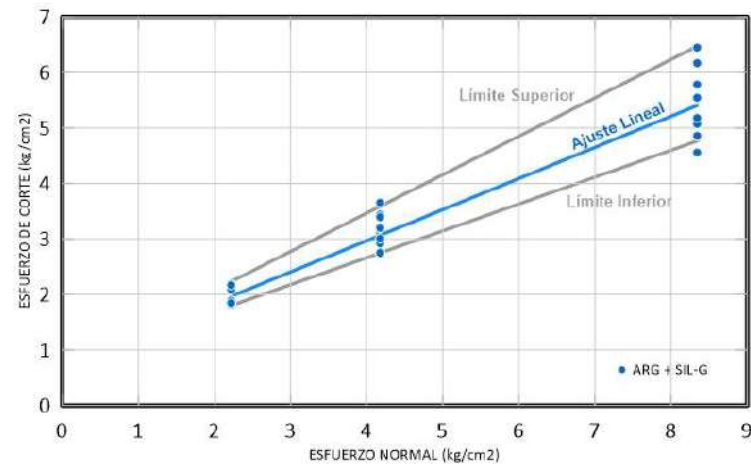
**Figura 13**

Adicionalmente, se procesaron resultados de un total de 06 ensayos de corte directo en materiales predominantemente con alteración argílica, son presentados en la Figura 13. A partir de estos resultados, se definió una envolvente de falla y parámetros de resistencia a partir del mejor ajuste a los esfuerzos registrados en laboratorio: UGB8 (material argílico ARG-AA): Cohesión = 0.72 Kpa y ángulo de fricción = 29°. Es importante notar que las bases de datos incluyeron resultados de un ensayo corte directo a gran escala en muestras disturbadas y remoldeadas obtenidas en el tajo Yero.

*Esfuerzos totales de ensayos de corte directo, altamente alterados*

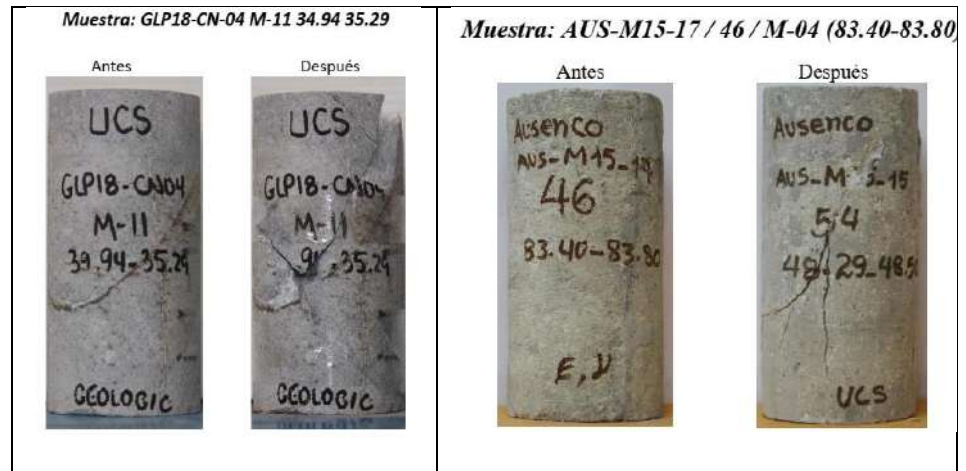
**Figura 15**

*UCS, AA en la zona tajo Yero*

Nota: Muestras UCS con otro tipo de falla diferente en la roca intacta, AA en el tajo Yero. Fotos muestran la probeta antes y después del ensayo.

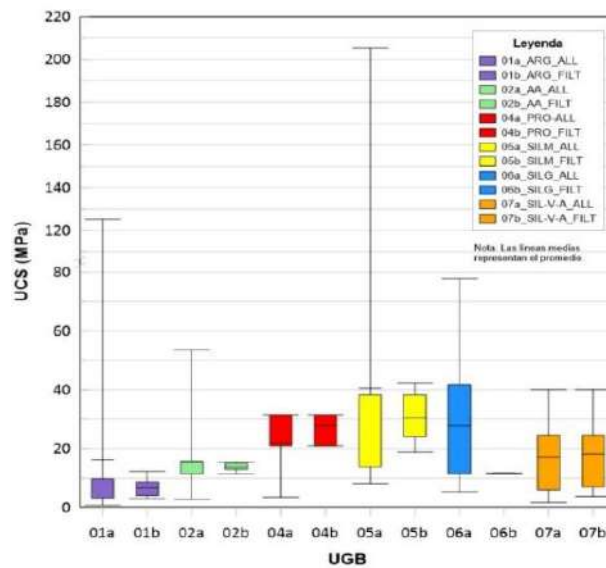
**Figura 16**

*Laboratorio UCS para cada unidad de roca, tajo Yero*

Nota: Los diagramas muestran valores mínimos, Q1, media, Q3, máximo tanto para todos los resultados UCS, como también para los resultados válidos / filtrados. mostrando el grupo total de resultados válidos.

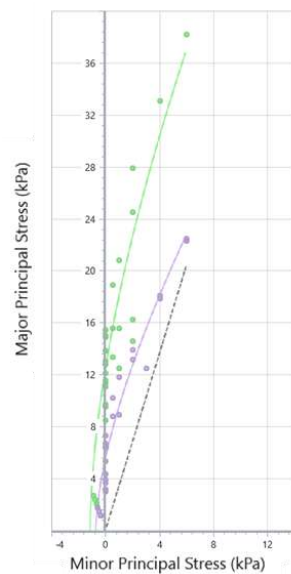
### Figura 18

Constantes  $m_i$  y  $\sigma_{ci}$ , A (morado) y AA (verde), tajo Yero

Nota: Estimación de las constantes  $m_i$  y  $\sigma_{ci}$  en la alteración argílica (A) (morado) y argílica avanzada (AA) (verde), tajo Yero.

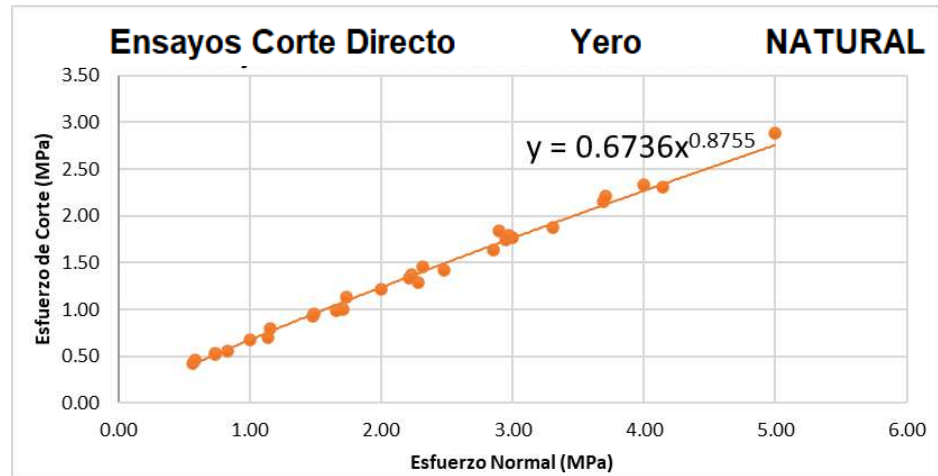
**Figura 26**

*Envolvente de Falla No-Lineal, Discontinuidades menores, tajo Yero*

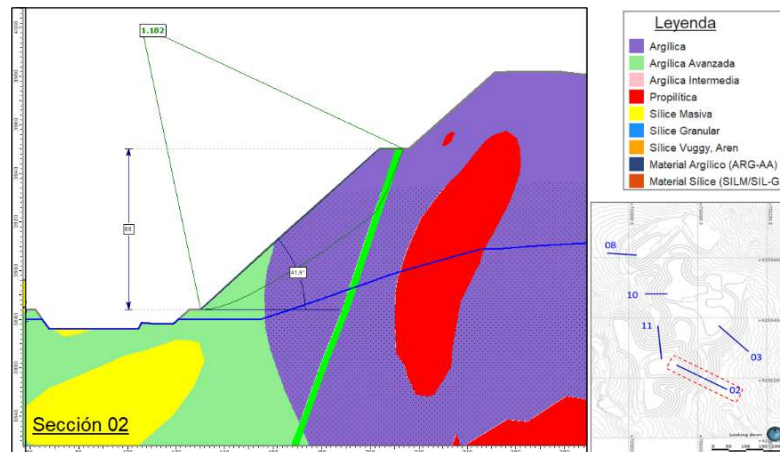
**Figura 29**

*Análisis de estabilidad, sección 02, tajo Yero*

Nota: Análisis de estabilidad mediante equilibrio límite en la Sección 02, talud **interrampa inferior**, tajo Yero. La geometría presentada incluye modificaciones de diseño para cumplir los criterios de aceptabilidad.

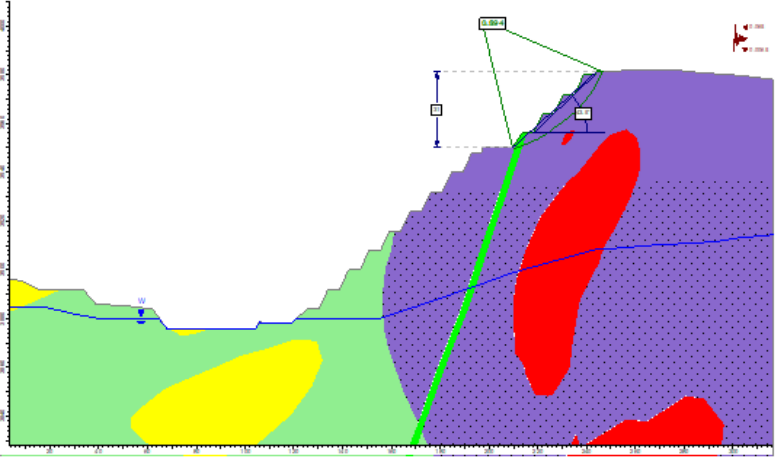
SECCIÓN 02

ANEXO H. Análisis de estabilidad (programa Slide) 1 de 2

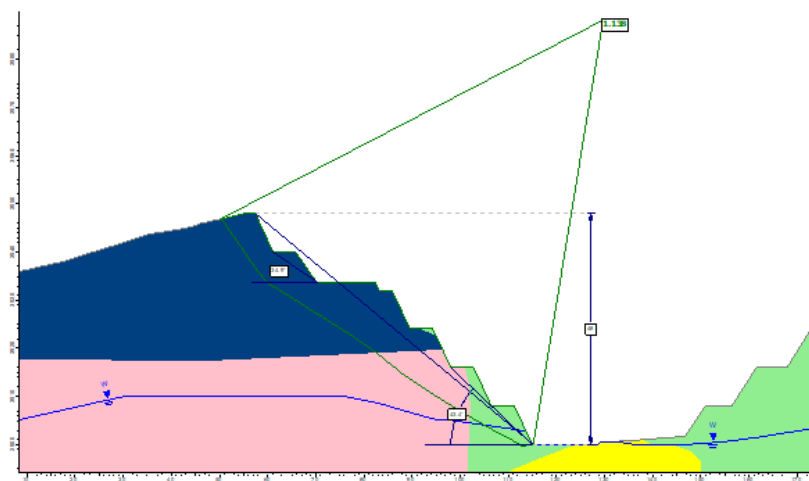
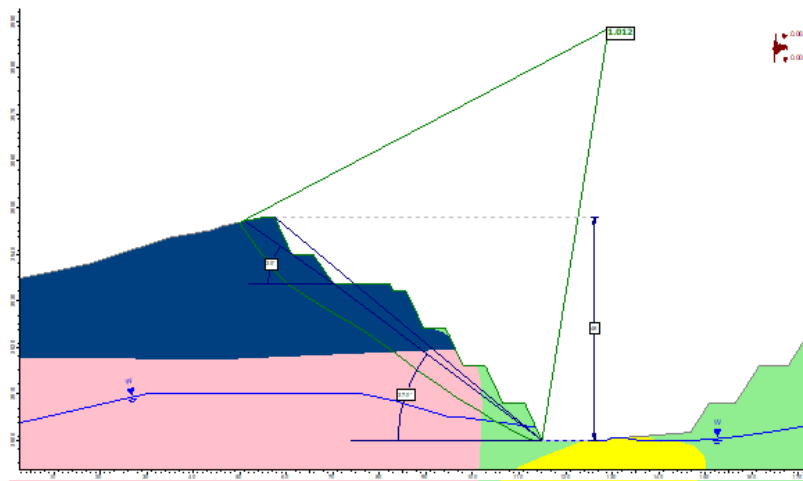
SECCIÓN 08

## ANEXO H. Análisis de estabilidad (programa Slide) 2 de 2
