**UNIVERSIDAD NACIONAL DEL ALTIPLANO**

**EVALUACIÓN GEOTÉCNICA DEL TERRENO DE FUNDACION  
DE LA CARRETERA CAPILLAPAMPA - PATAMBUCO - DEL  
CORREDOR VIAL EN LA REGIÓN DE PUNO**

**TESIS**

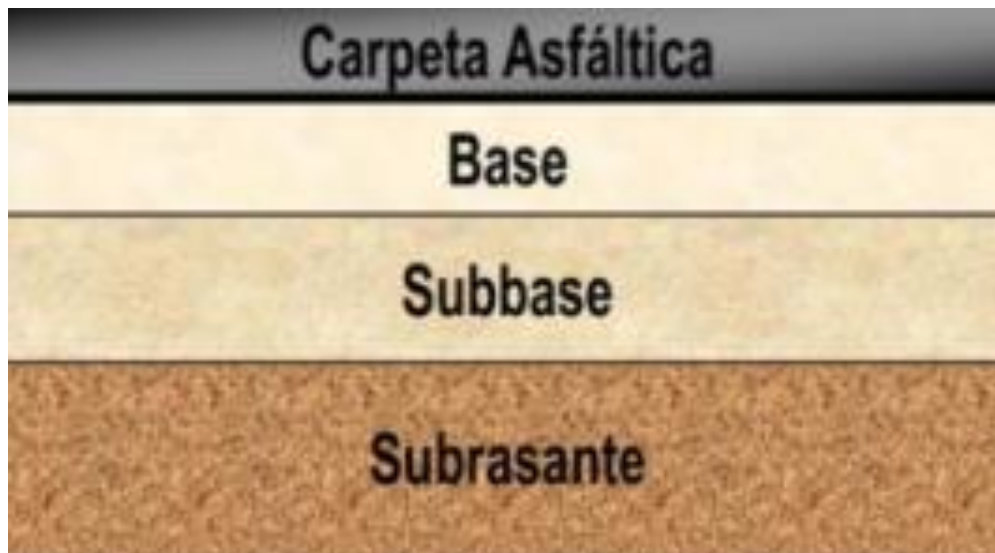
### **Figura 1**

*Estructura típica del pavimento flexible*

Nota. Se muestran las estructuras de la carretera Fuente: (Ortiz, 2017)

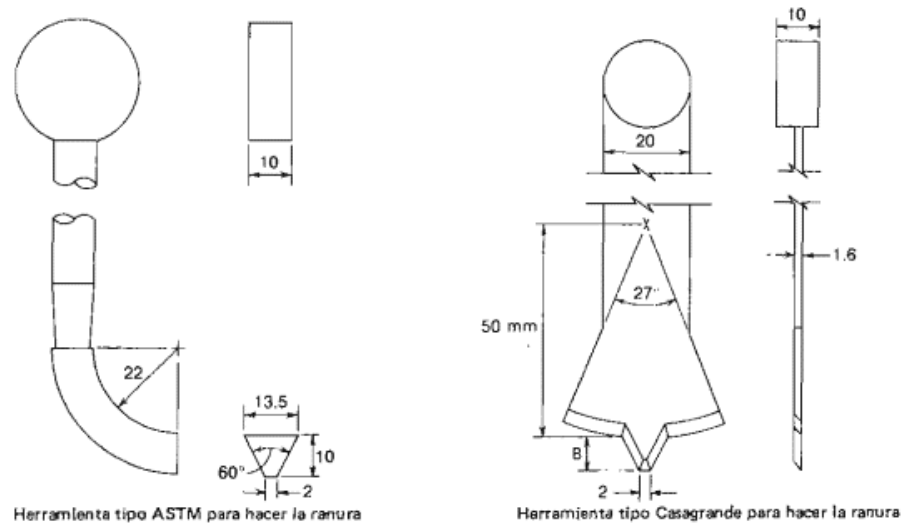
#### Figura 3

Herramientas ranuradores

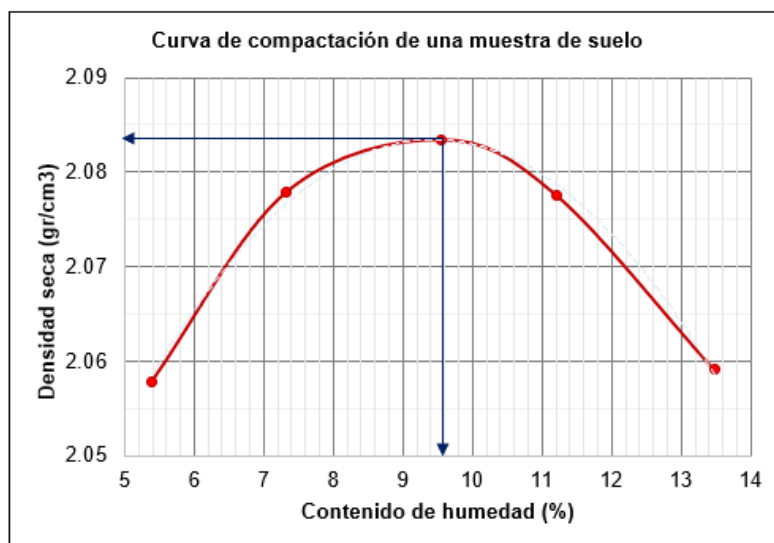
#### Figura 4

*Curva de compactación*

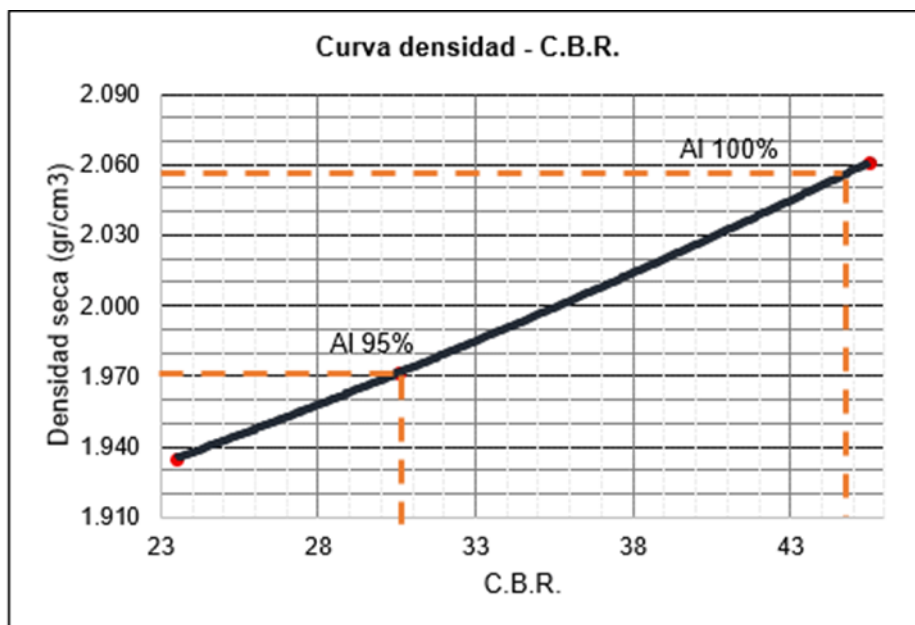
#### Figura 5

Curva de CBR

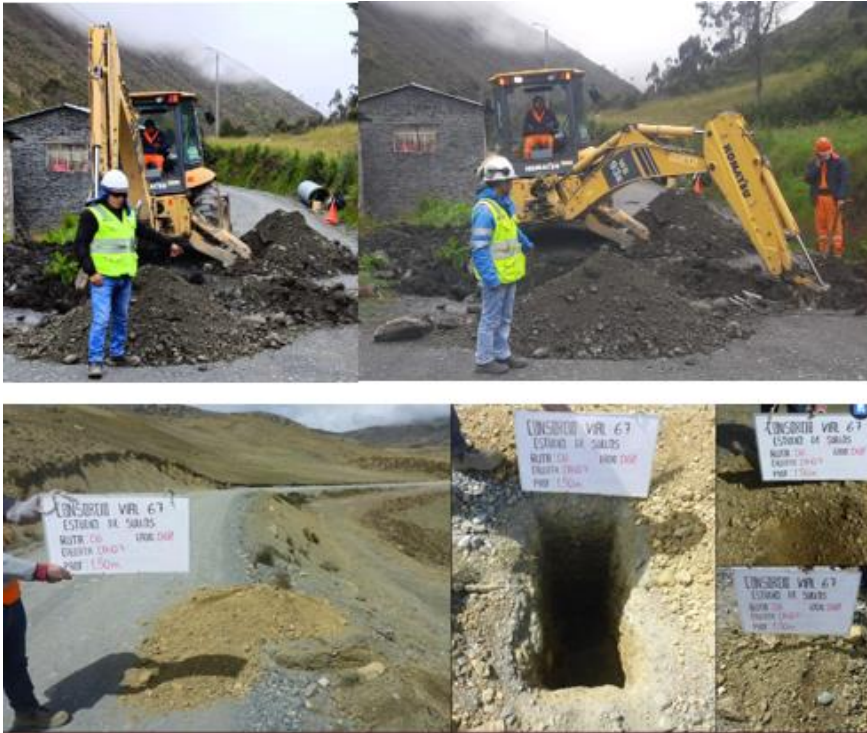
**Figura 6**

*Excavación de calicatas*

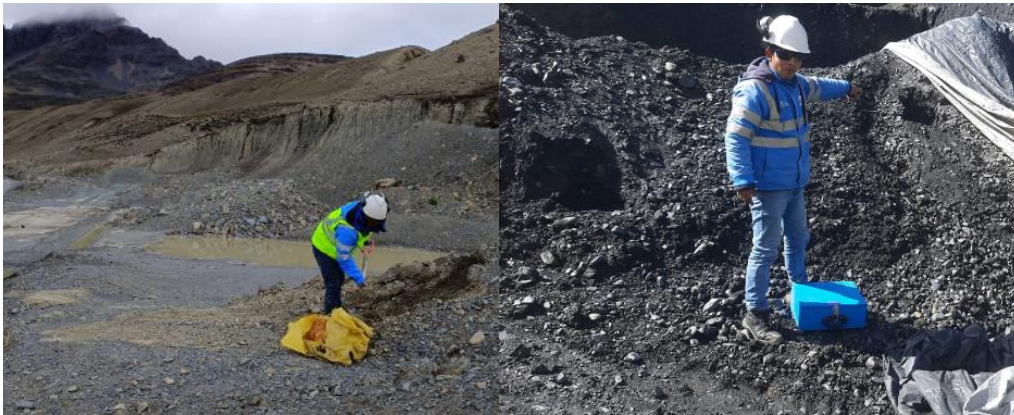
## Figura 8

### *Toma de muestras en la cantera*

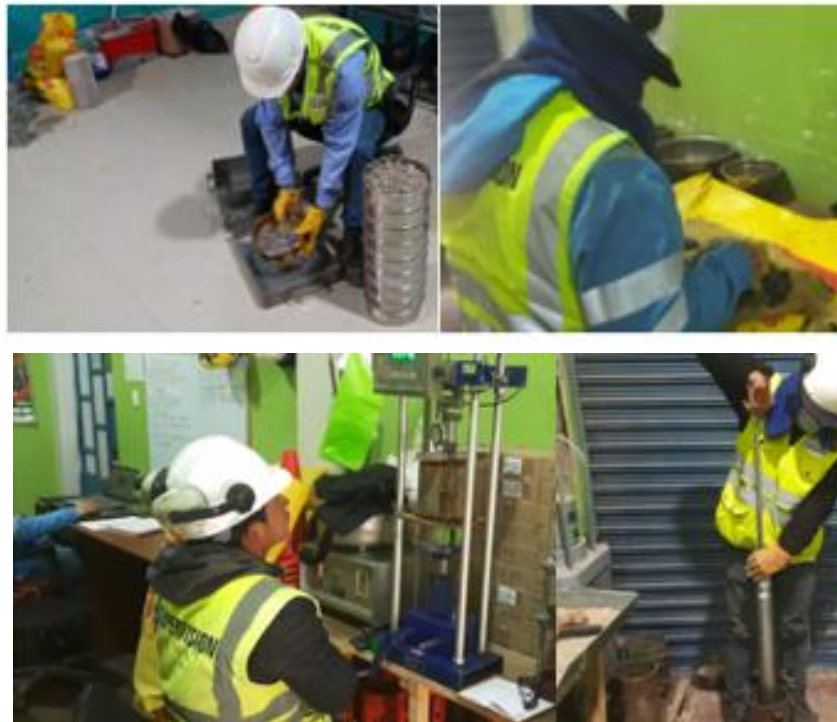
### Figura 9

*Ensayo de laboratorio de suelos y de cantera*

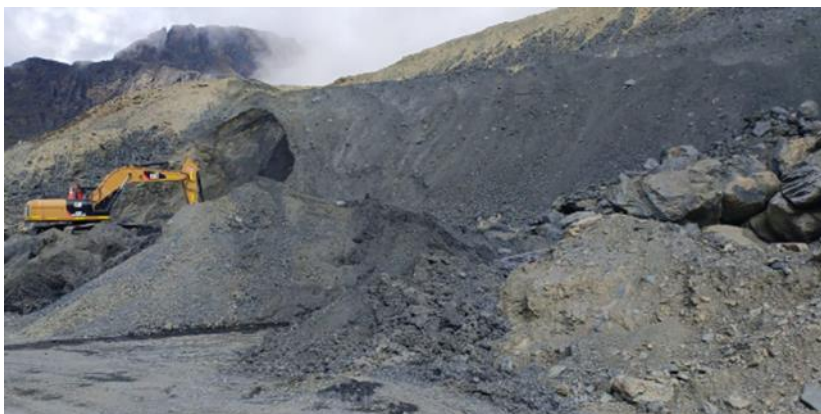
#### Figura 10

*Material de la Cantera nueva Km 15 + 700.*

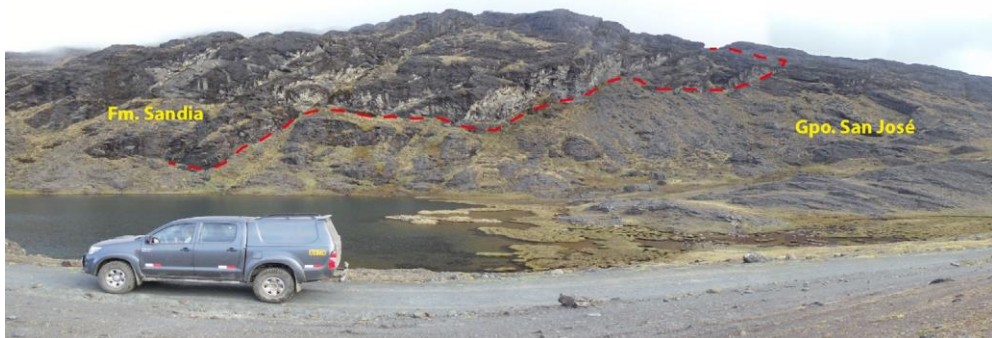
#### Figura 11

En la zona de estudio está formada por secuencias de pizarras y lutitas negras o grises, que tienen capas de arenisca negras o grises. Además, se componen de secuencias de filitas negras foliadas o débilmente foliadas, así como de pizarras negras; con estratos, tienen una pirita diseminada. En general, las pequeñas fallas presentes en las pizarras, se ubica al margen derecho de la calicata 31 km 15+000.

*Afloramiento de Grupo San José*

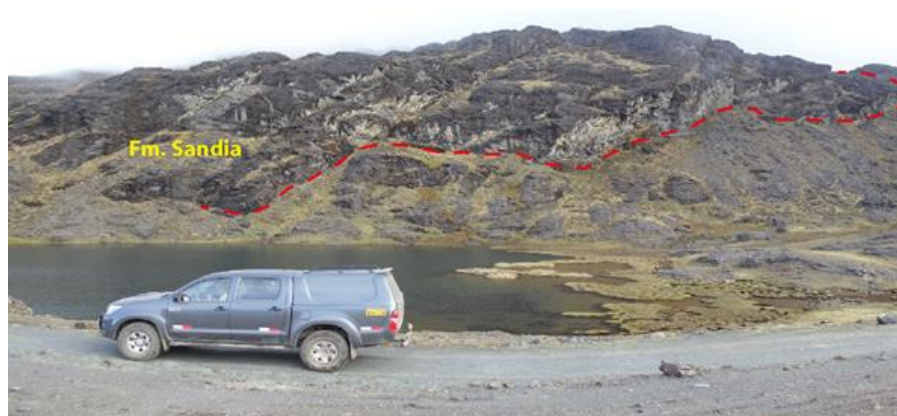
#### Figura 12

El área está conformada litológicamente por una secuencia de areniscas grises verdosas compactas, pizarras y filitas oscuras, con intercalaciones monótonas. Los estratos de filitas oscilan entre 1,0 y 1,5 m, mientras que los de areniscas varían entre 0,05 y 0,5 m. Las rocas presentan intensa fracturación, sulfuros diseminados y pátinas de oxidación. Los afloramientos incluyen cuarcitas con filitas grises, y en algunos sectores se observan areniscas grises con lutitas de aspecto esquistoso, se ubica desde la calicata 31 hasta calicata 36, km 15+000 al km 18+000 tanto en el margen derecho e izquierdo respectivamente.

Esta formación se compone de cuarcitas grises que varían en tamaño de 1,5 a 2,0 metros; en algunas zonas, hay sulfuros dispersos y lentes de cuarzo que han sido impactados por fracturas moderadamente alteradas. Puede presentar una ligera capa ondulosa.

*Afloramiento de la Formación Sandia*

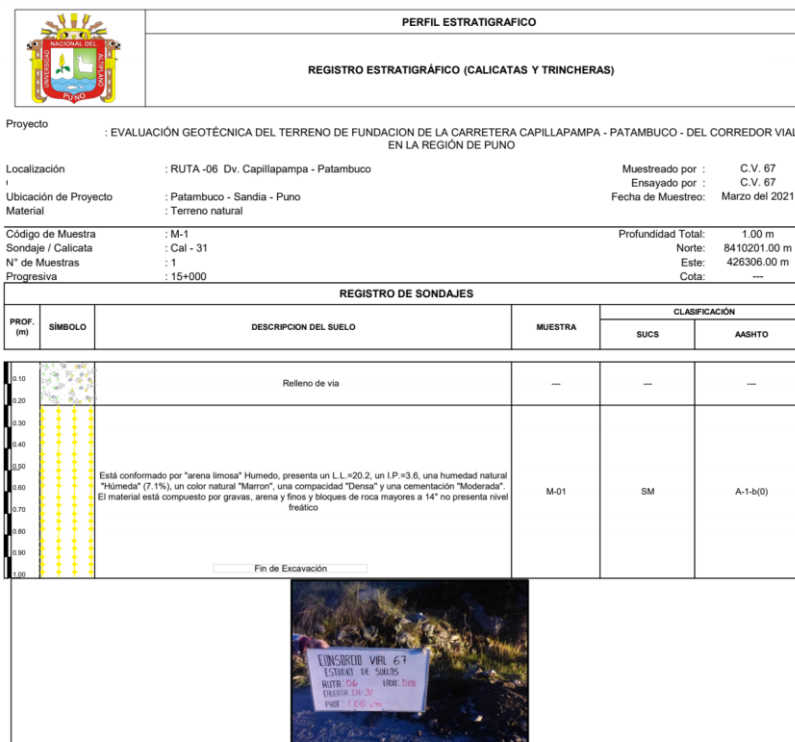
### Figura 13

#### Perfil estratigráfico de la calicata C-31

Nota. En la figura 13, está conformado por "arena limosa" Humedo, presenta un L.L.=20.2, un I.P.=3.6, una humedad natural "Húmeda" (7.1%), un color natural "Marrón", una compacidad "Densa" y una cementación "Moderada". El material está compuesto por gravas, arena y finos y bloques de roca mayores a 14" no presenta nivel freático.

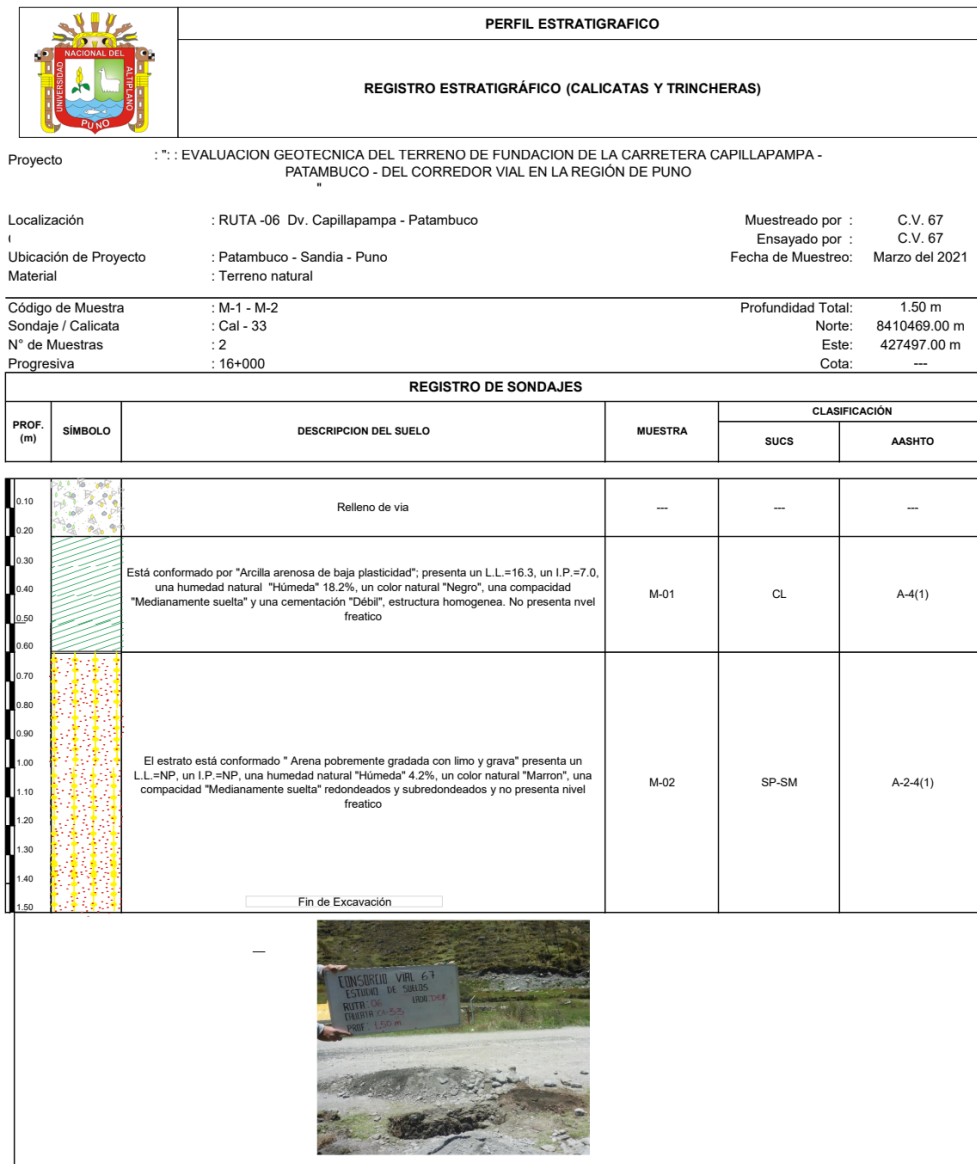
### Figura 15

#### Perfil estratigráfico de la calicata C-33

Nota. En la figura 15, la muestra M1 está conformado por "Arcilla arenosa de baja plasticidad"; presenta un L.L.=16.3, un I.P.=7.0, una humedad natural "Húmeda"

18.2%, y las M2 el estrato está conformado " Arena pobremente gradada con limo y grava" presenta un L.L.=NP, un I.P.=NP, una humedad natural "Húmeda" 4.2%.

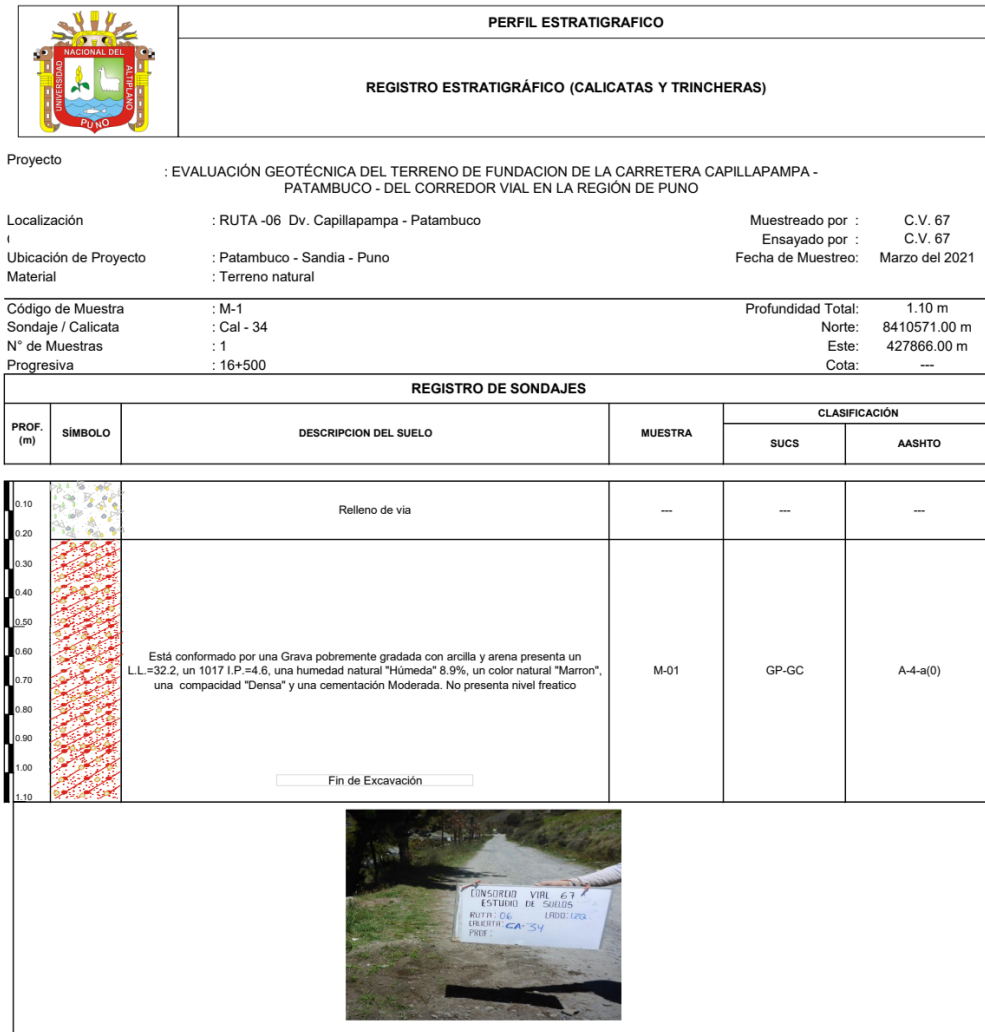
### Figura 16

#### Perfil estratigráfico de la calicata C-34

Nota. En la figura 16, está conformado por una Grava pobremente gradada con arcilla y arena presenta un L.L.=32.2, un 1017 I.P.=4.6, una humedad natural "Húmeda" 8.9%.

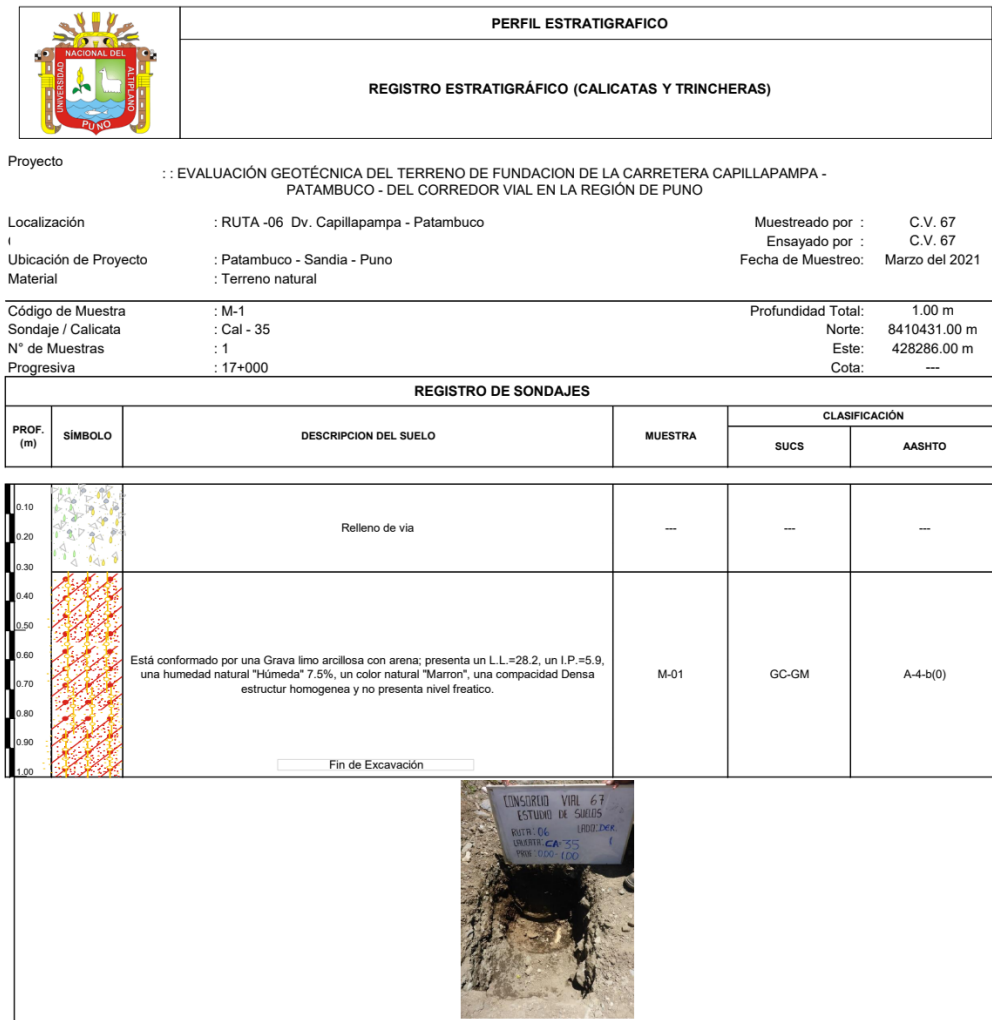
**Figura 17**

*Perfil estratigráfico de la calicata C-35*

Nota. En la figura 17, está conformado por una Grava limo arcillosa con arena; presenta un L.L.=28.2, un I.P.=5.9, una humedad natural "Húmeda" 7.5%, un color natural "Marrón", una compacidad Densa estructura homogénea.

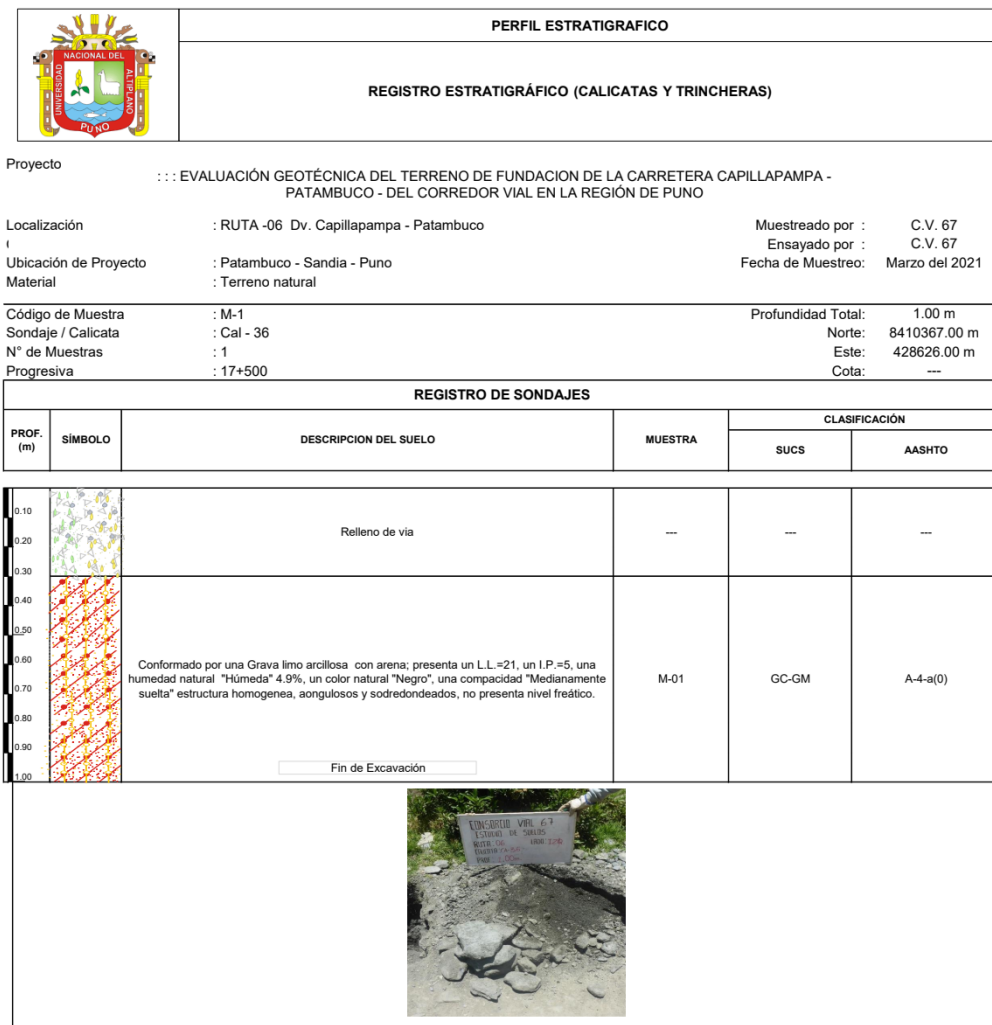
**Figura 18**

*Perfil estratigráfico de la calicata C-36*

Nota. En la figura 18, conformado por una Grava limo arcillosa con arena; presenta un L.L.=21, un I.P.=5, una humedad natural "Húmeda" 4.9%, un color natural "Negro", una compactación "Medianamente suelta" estructura homogénea, angulosos y subredondeados

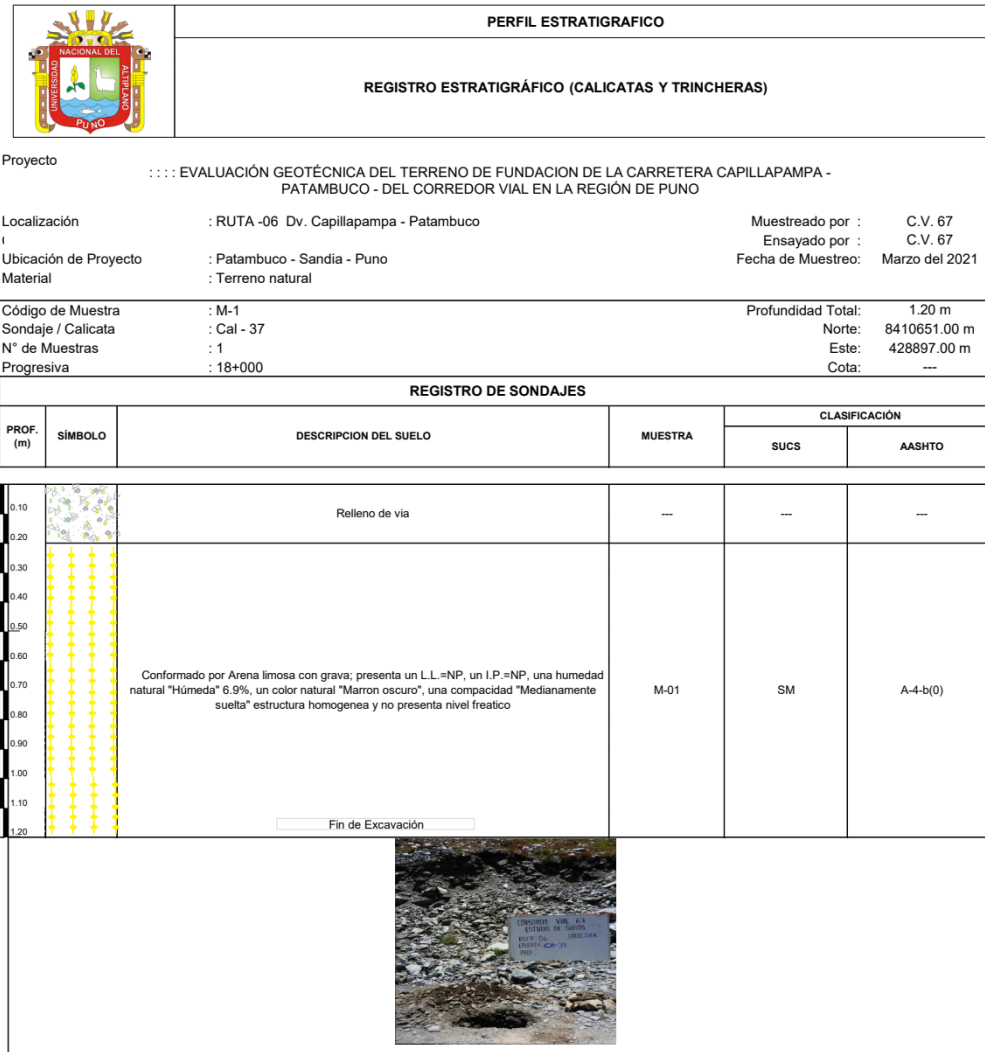
## Figura 19

### Perfil estratigráfico de la calicata C-37

Nota. En la figura 19, Conformado por Arena limosa con grava; presenta un L.L.=NP, un I.P.=NP, una humedad natural "Húmeda" 6.9%, un color natural "Marrón oscuro", una compacidad "Medianamente suelta" estructura homogénea y no presenta nivel freático.

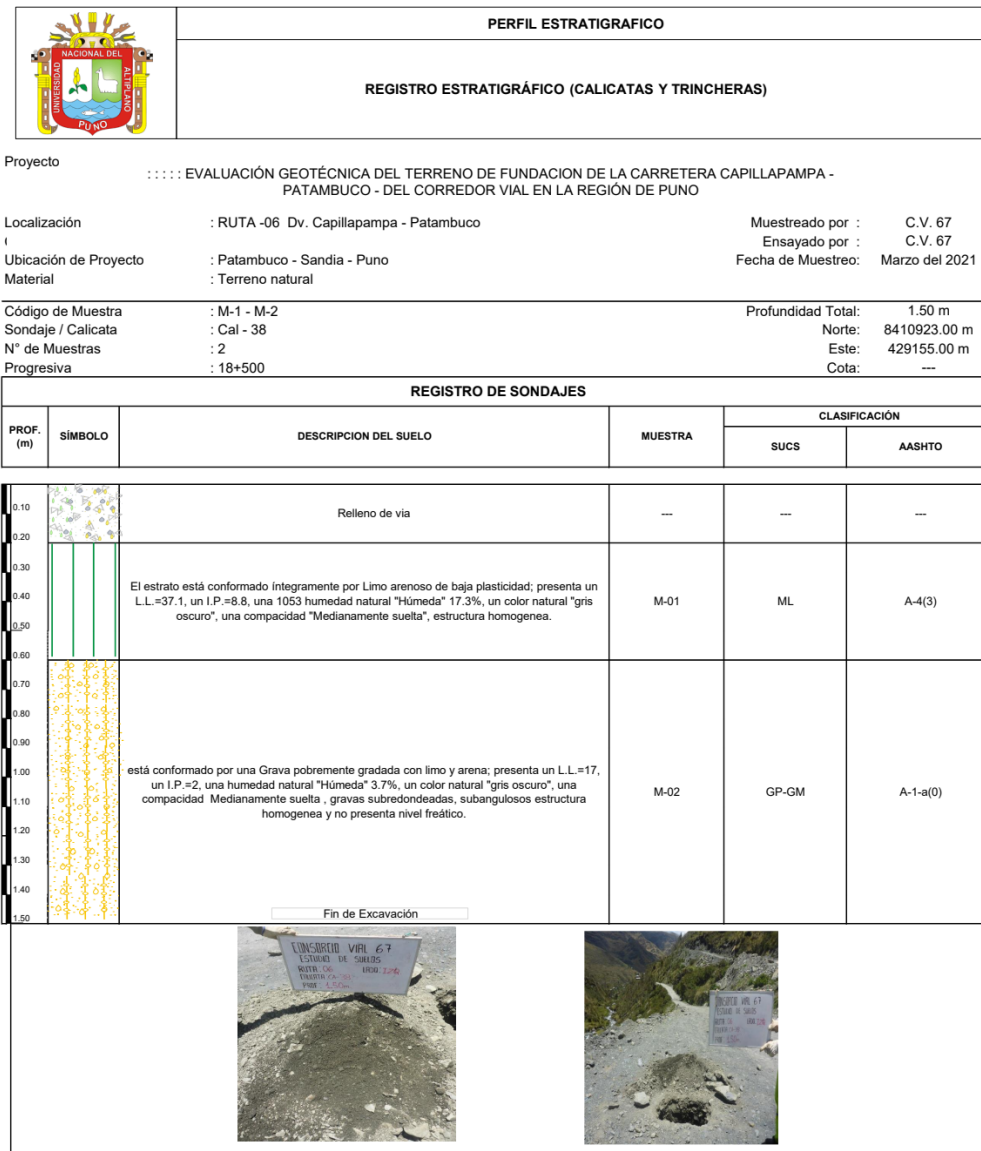
## Figura 20

### Perfil estratigráfico de la calicata C-38

Nota. En la figura 20, el estrato M1 está conformado íntegramente por Limo arenoso de baja plasticidad; presenta un L.L.=37.1, un I.P.=8.8, una 1053 humedad natural "Húmeda" 17.3%, el estrato M2 está conformado por una Grava pobremente gradada con limo y arena; presenta un L.L.=17, un I.P.=2, una humedad natural "Húmeda" 3.7%, un color natural "gris oscuro", una compacidad Medianamente suelta, gravas subredondeadas, subangulosos estructura homogénea y no presenta nivel freático.

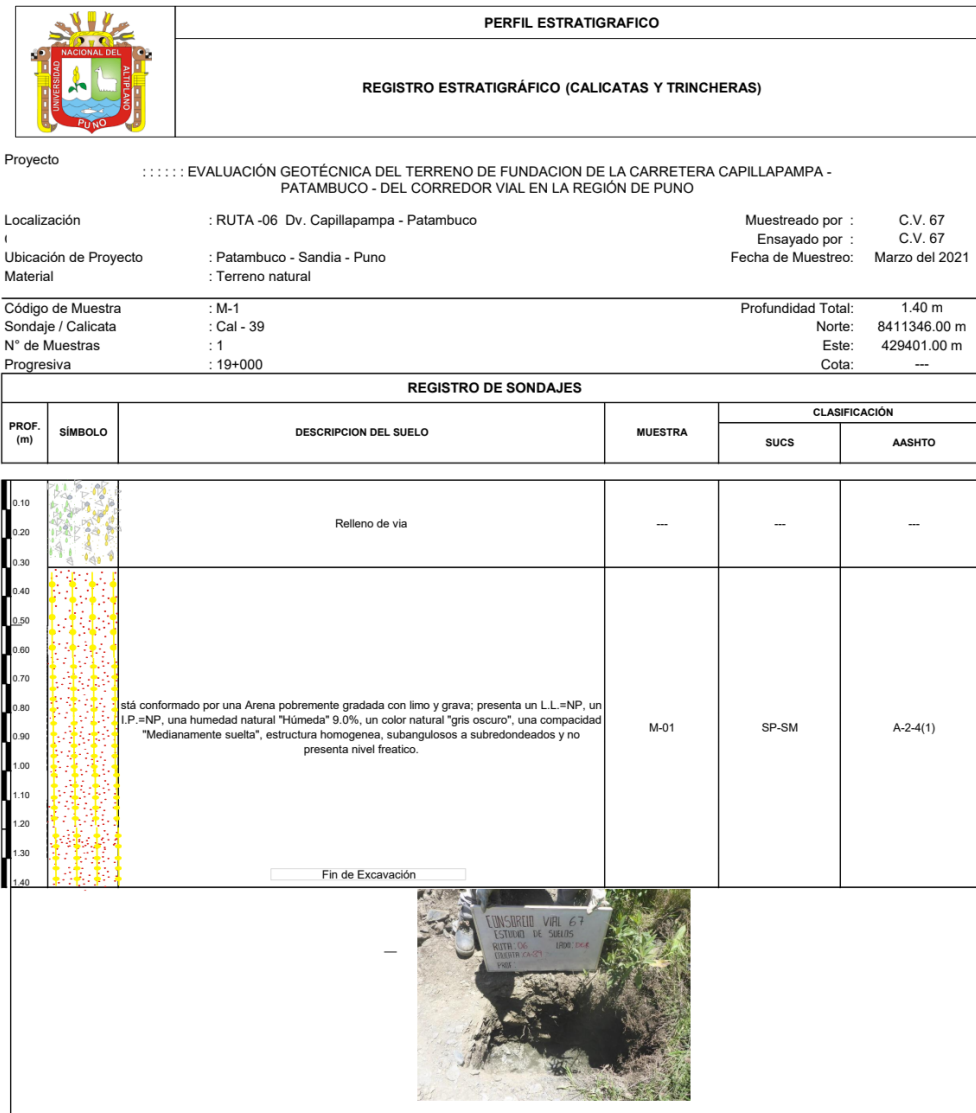
## Figura 21

### Perfil estratigráfico de la calicata C-39

Nota en la figura 21, está conformado por una Arena pobremente gradada con limo y grava; presenta un L.L.=NP, un I.P.=NP, una humedad natural "Húmeda" 9.0%, un color natural "gris oscuro", una compacidad "Medianamente suelta", estructura homogénea, subangulosos a subredondeados y no presenta nivel freático.

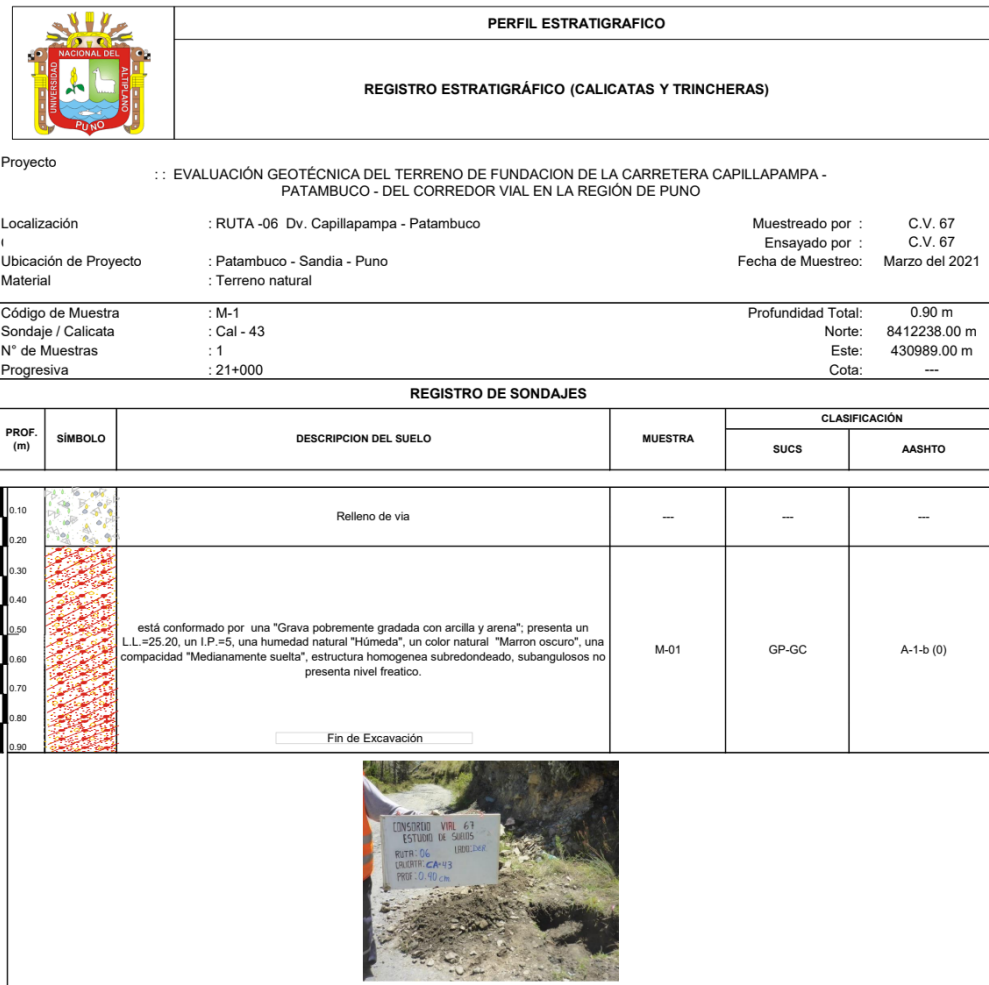
## Figura 25

### Perfil estratigráfico de la calicata C-43

Nota en la figura 25, está conformado por una "Grava pobremente gradada con arcilla y arena"; presenta un L.L.=25.20, un I.P.=5, una humedad natural "Húmeda", un color natural "Marrón oscuro", una compacidad "Medianamente suelta", estructura homogénea subredondeados, subangulosos no presenta nivel freático.

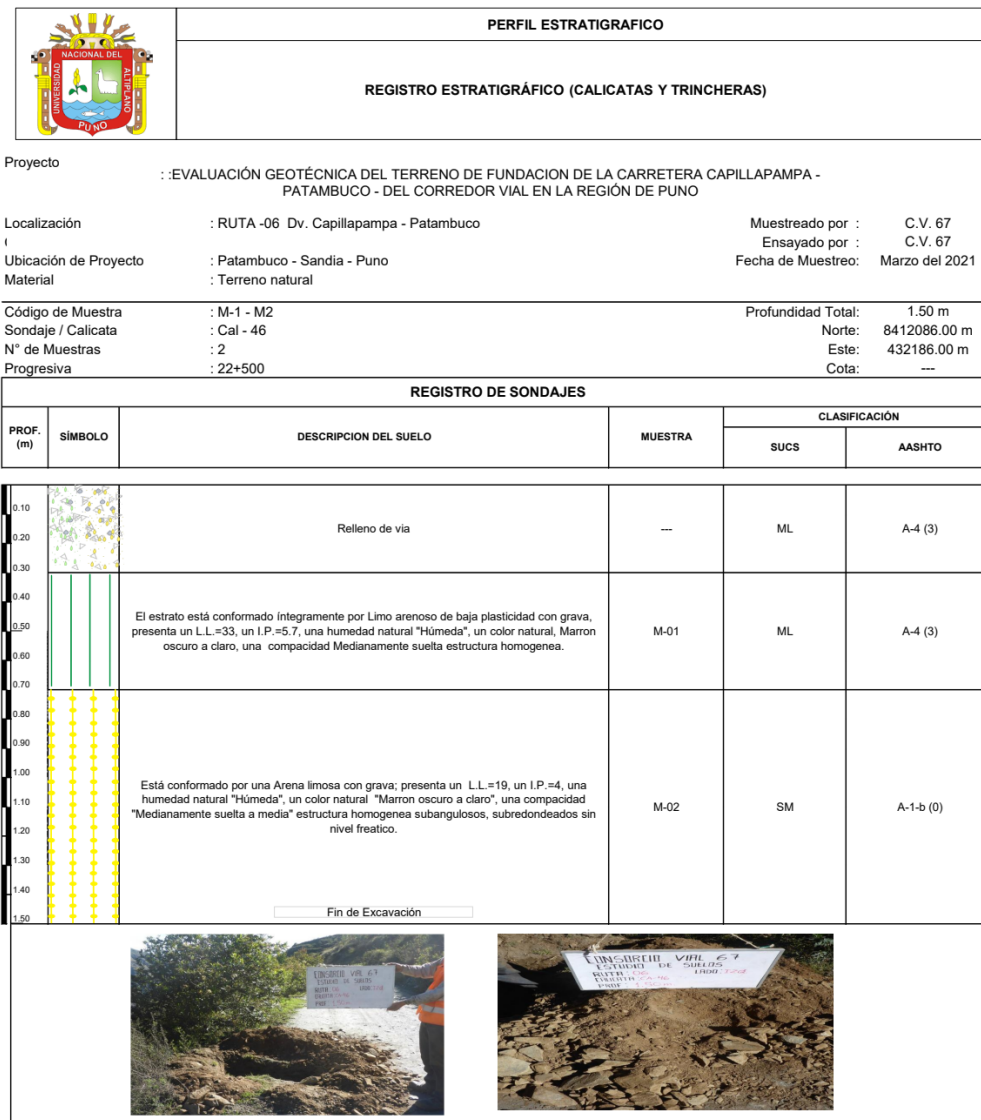
**Figura 28**

*Perfil estratigráfico de la calicata C-46*

Nota. En la figura 28, el estrato M1 está conformado íntegramente por Limo arenoso de baja plasticidad con grava, presenta un L.L.=33, un I.P.=5.7, una humedad natural "Húmeda", un color natural, Marrón oscuro a claro, una compacidad Medianamente suelta estructura homogénea. El estrato M2 Está conformado por una Arena limosa con grava; presenta un L.L.=19, un I.P.=4, una humedad natural "Húmeda", un color natural "Marrón oscuro a claro", una compacidad "Medianamente suelta a media" estructura homogénea subangulosos, subredondeados sin nivel freático.

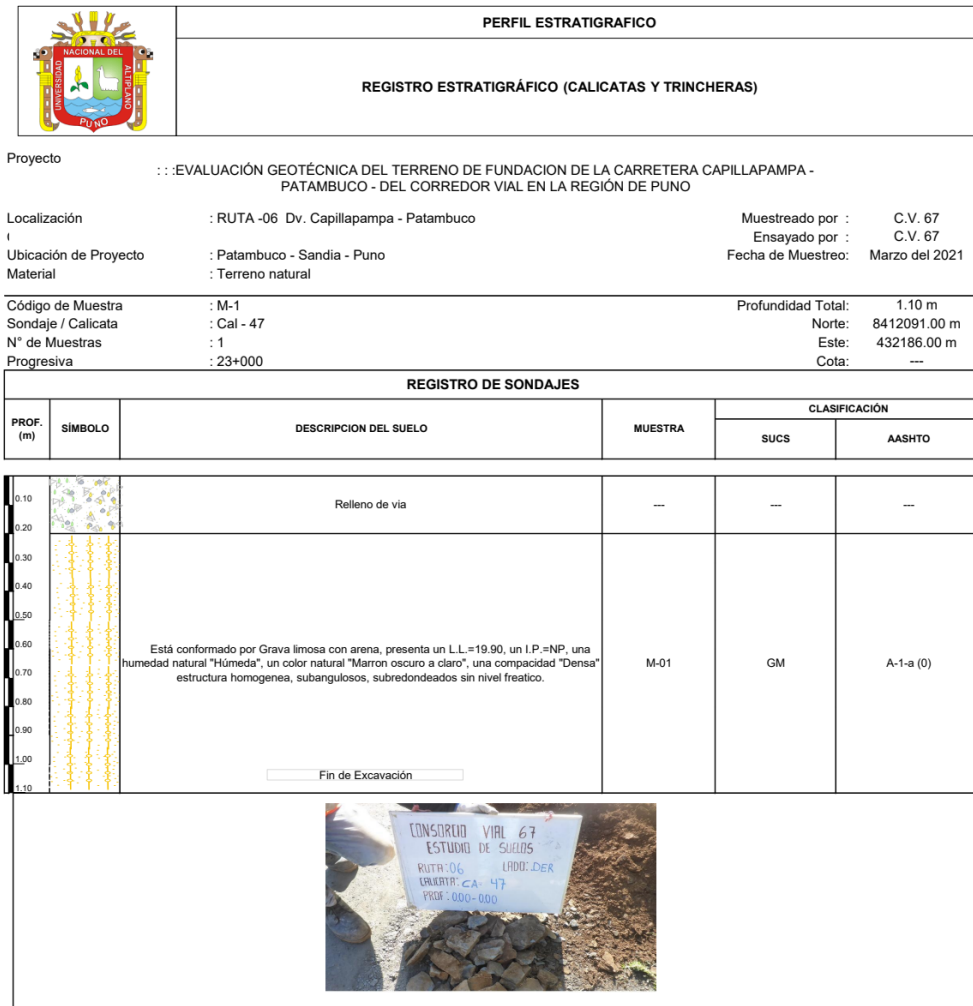
**Figura 29**

*Perfil estratigráfico de la calicata C-47*

Nota. En la figura 29, está conformado por Grava limosa con arena, presenta un L.L.=19.90, un I.P.=NP, una humedad natural "Húmeda", un color natural "Marrón oscuro a claro", una compacidad "Densa" estructura homogénea, subangulosos, subredondeados sin nivel freático.

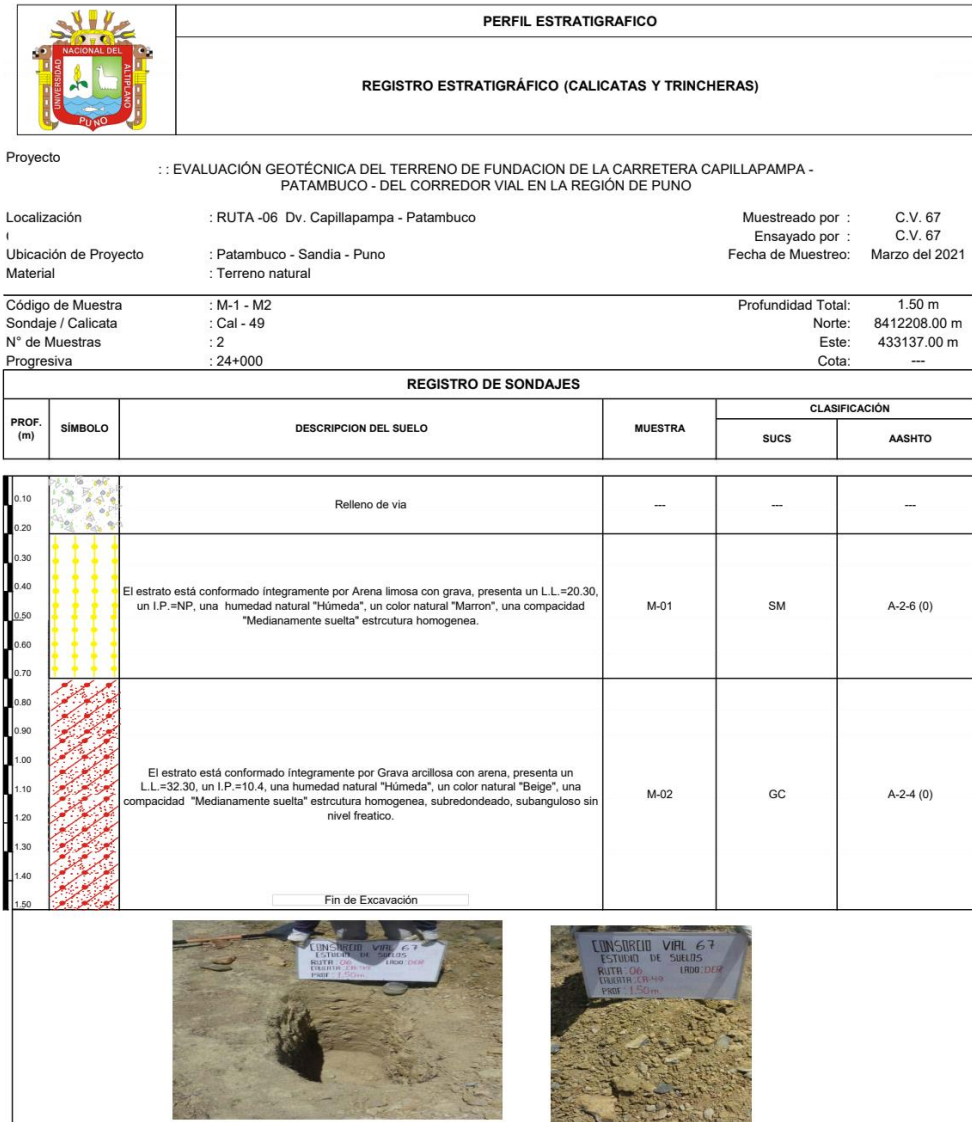
**Figura 31**

*Perfil estratigráfico de la calicata C-49*

Nota. En la figura 31, el estrato M1 está conformado íntegramente por Arena limosa con grava, presenta un L.L.=20.30, un I.P.=NP, una humedad natural "Húmeda", un color natural "Marrón", una compacidad "Medianamente suelta" estructura homogénea. El estrato M2 está conformado íntegramente por Grava arcillosa con arena, presenta un L.L.=32.30, un I.P.=10.4, una humedad natural "Húmeda", un color natural "Beige", una compacidad "Medianamente suelta" estructura homogénea, subredondeados, subangulosos sin nivel freático.

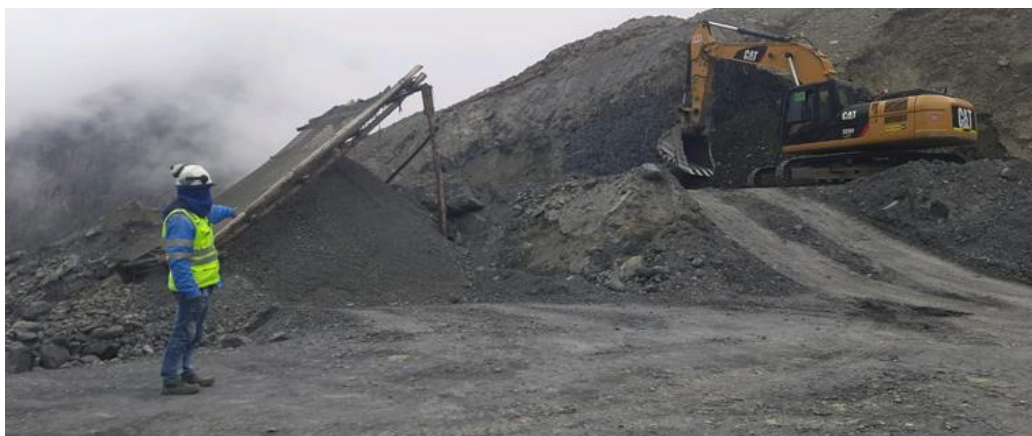
**Figura 32**

*El zarandeo de material granular de cantera nueva en la prog. 12+900*

**Ubicación:** Se ubica a 1.79 km del centro poblado de Ticani y situada en el Km 12 + 900 de la ruta de ejecución del proyecto Capillapampa – Patambuco, al lado izquierdo, trocha existente en buen estado de 10 metros de la provincia de Sandía, departamento de Puno.
