ANEXO 1: PERFORACIÓN DIAMANTINA

REGISTRO DE PERFORACION PPA-01

PROYECTO: AMPLIACION DE LA PRESA ANCASCOCHA
 UBICACION: AYACUCHO, CORACORA
 AREA: EJE DE PRESA

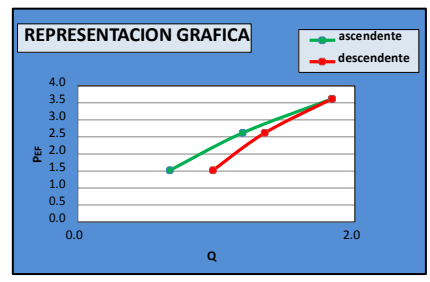
TIPO DE FLUJO : RELLENO
 CONDICION : Impermeable

UNIDAD DE LUGEON : **1.01 UL**
 PERMEABILIDAD K : **3.80E-05 cm/s**

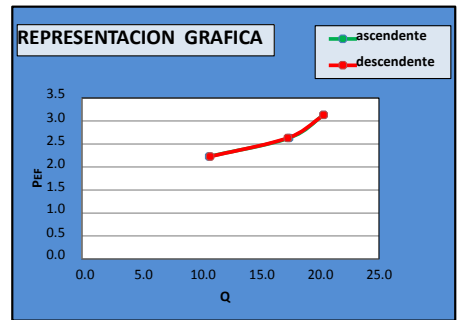
TIPO DE FLUJO : DILATAION
CONDICION : Muy permeable

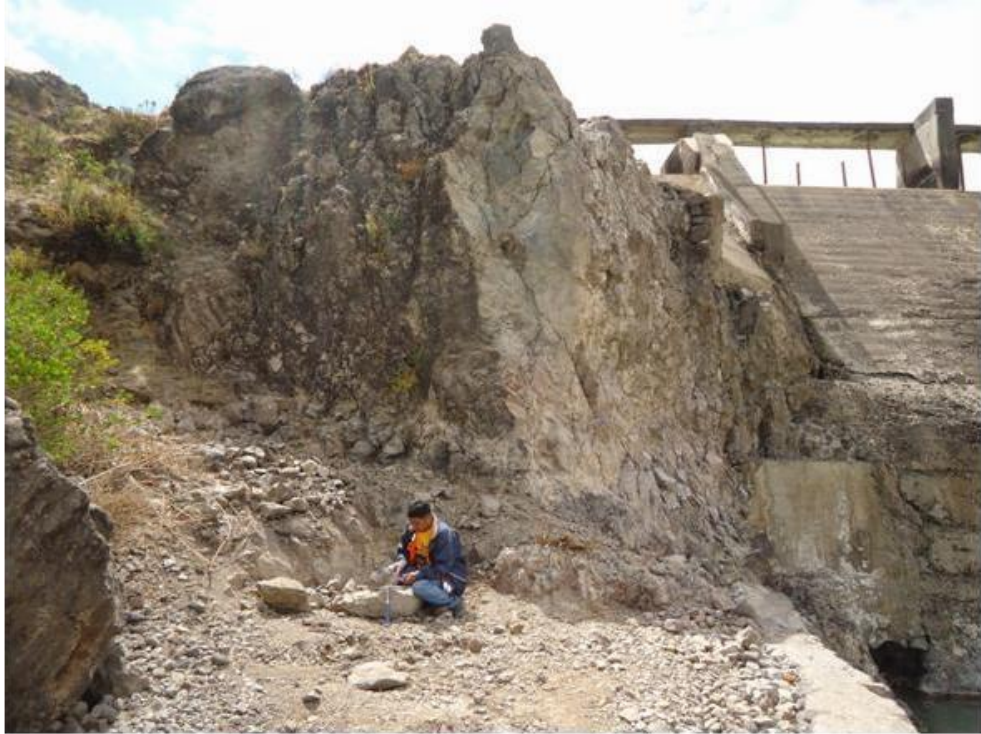
FOTOGRAFIA N° 2. Vista del estribo derecho del eje de presa Ancascocha conformado por afloramientos del grupo Tacaza

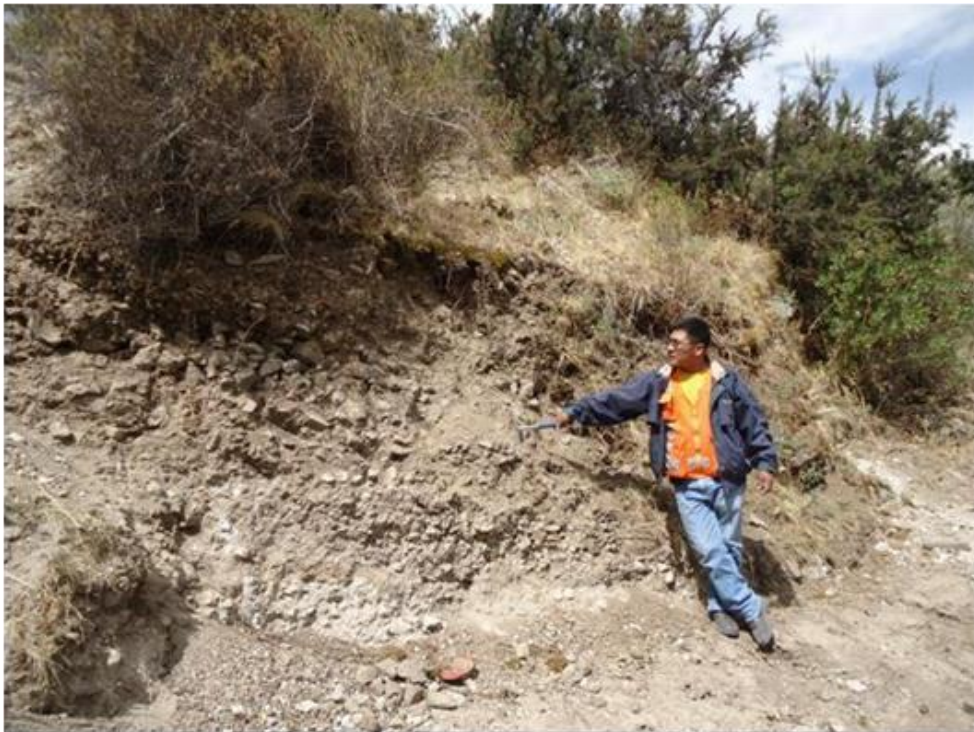
FOTOGRAFIA N° 3. Vista del Estribo derecho mostrando los aglomerados verde violáceos y el grado de fracturamiento.

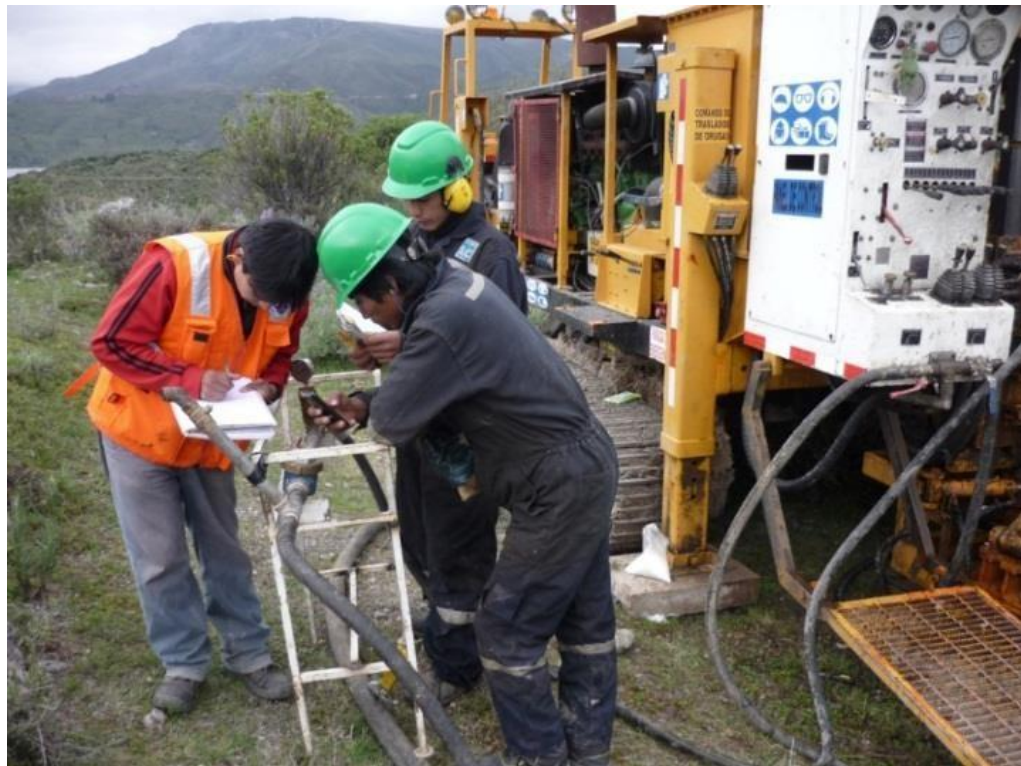
FOTOGRAFIA N° 8. Sondaje PPA-05, Realización de ensayo de permeabilidad tipo Lefranc.
