TESIS:
 "ANÁLISIS DE LA ESTABILIDAD DE TALUDES EN MACIZO ROCOSO DE LA CARRETERA SINA YANAHUAYA TRAMO III - SUB TRAMO 02, A PARTIR DE LA CARACTERIZACIÓN GEOLOGICA Y RESISTENCIA A LA COMPRESION SIMPLE"

TESISTA:
 Bach. ROGER RENE MAMANI LARICO

TRAMO:
 TRAMO III - SUB TRAMO 02
 Km 31+200 al 48+800

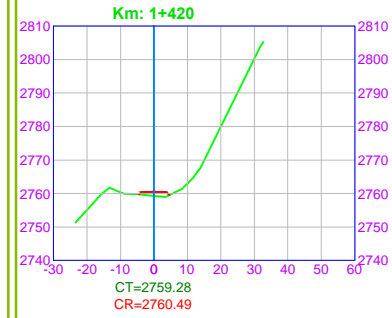
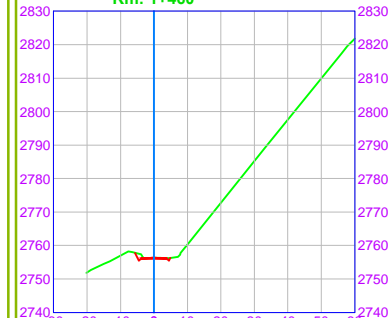
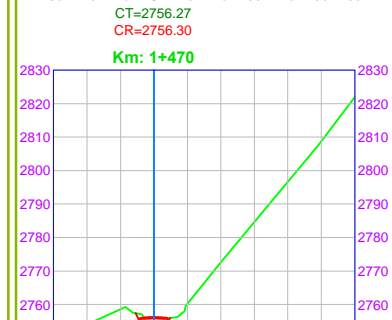
ST-01

**SECCIONES
TRANSVERSALES**

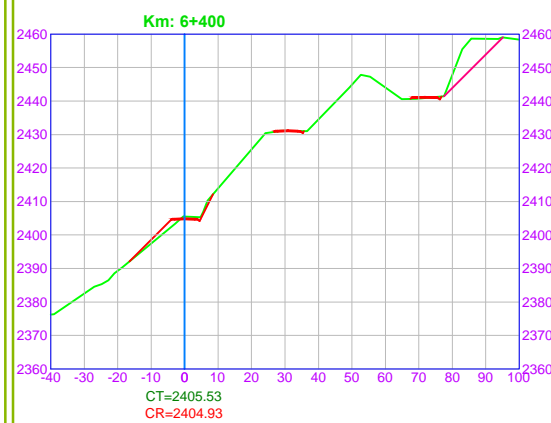
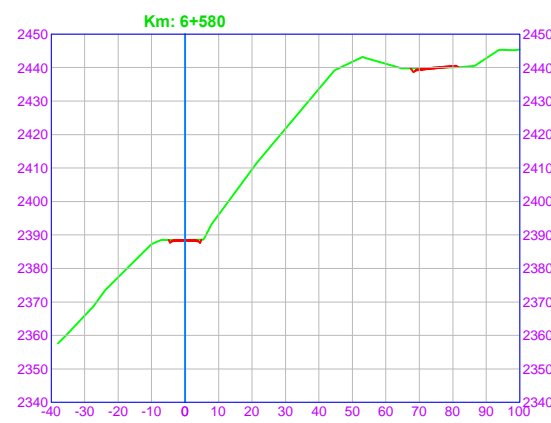
ST-03

**SECCIONES
TRANSVERSALES**

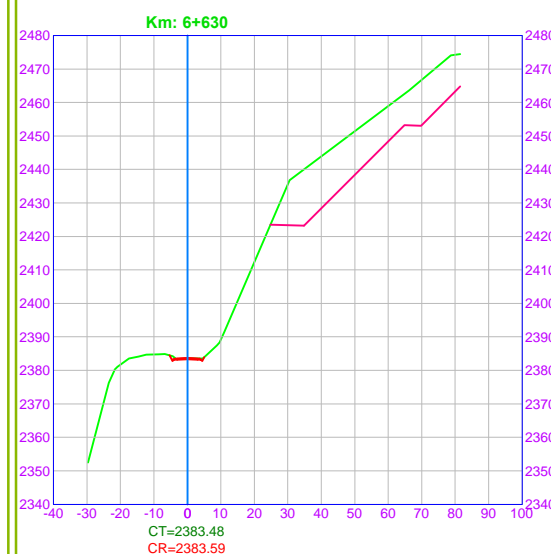
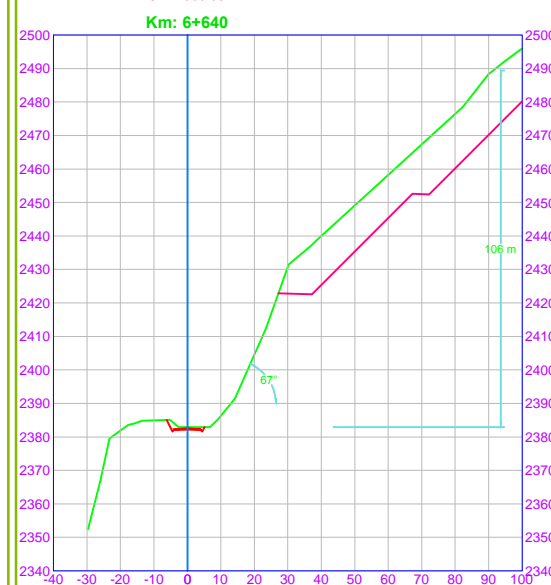
ST-03

**SECCIONES
TRANSVERSALES**

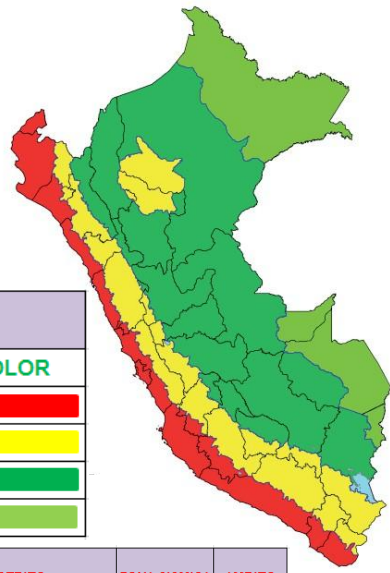
FACTORES DE ZONA

ZONA	Z	COLOR
4	0.45	■
3	0.35	■
2	0.25	■
1	0.10	■

ZONIFICACION DE PELIGRO SISMICO
