**“RESPONSABILIDAD DEL ESTADO Y DE LA COMUNIDAD, FRENTE A LA
CONTAMINACIÓN DE LA BAHÍA INTERIOR DEL LAGO TITICACA EN LA
CIUDAD DE PUNO”**

**EVALUACIÓN DEL ESTADO DE LA CALIDAD
DEL AGUA DE LA BAHÍA INTERIOR DE PUNO Y
BAHÍA DE PUNO – LAGO TITICACA**

EVALUACIÓN DE LA CALIDAD DEL AGUA DEL LAGO TITICACA PERÚ - BOLIVIA

MONITOREO BINACIONAL (PERÚ – BOLIVIA) DE LA CALIDAD DEL AGUA DEL LAGO TITICACA

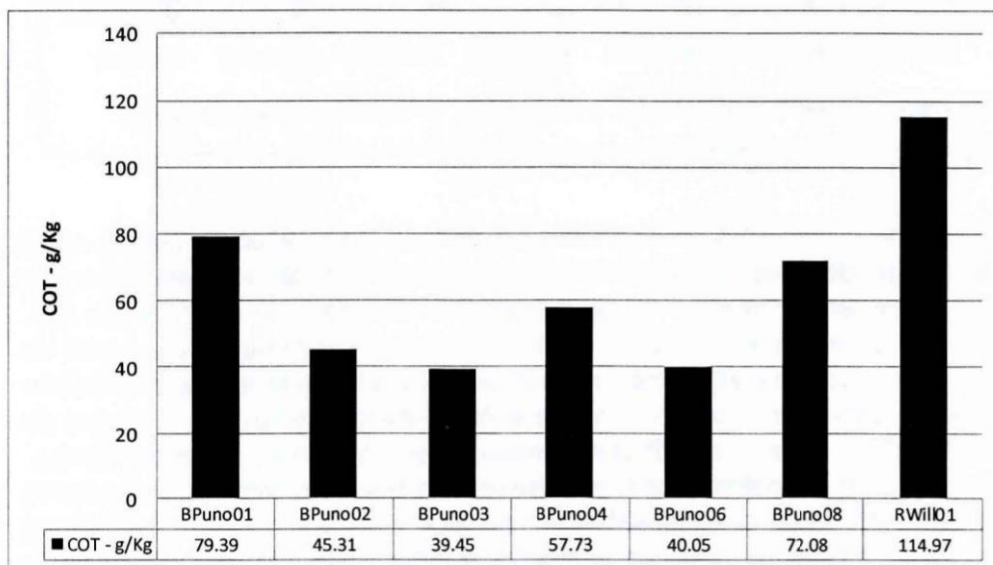
Fig. N°42: Comportamiento del COT en los sedimentos de la Bahía Mayor de Puno

La presencia de carbono orgánico total en todos los puntos evaluados varía de 39.45 g/Kg a 114.97 g/Kg, observándose que este valor corresponde al punto ubicado en el río Willy. Cabe destacar que la concentración de COT en la Bahía de Puno es menor al encontrado en la Bahía Interior de Puno, cuyas concentraciones oscilaron entre 55.95 y 174.64 g/Kg, ver gráfico 42.

La mayor concentración de COT en la Bahía Interior de Puno, indica claramente que en este cuerpo de agua existe mayor cantidad de materia orgánica en descomposición, en relación a la Bahía de Puno.
