**“EVALUACIÓN GEOTÉCNICA PARA LA ESTABILIDAD DE
TALUDES DESDE LA PROGRESIVA Km. 09+000 – 18+000
DE LA OBRA: MEJORAMIENTO DE LA CARRETERA
TRAMO I Dv. CARA CARA – LAMPA”**

TESIS

2016

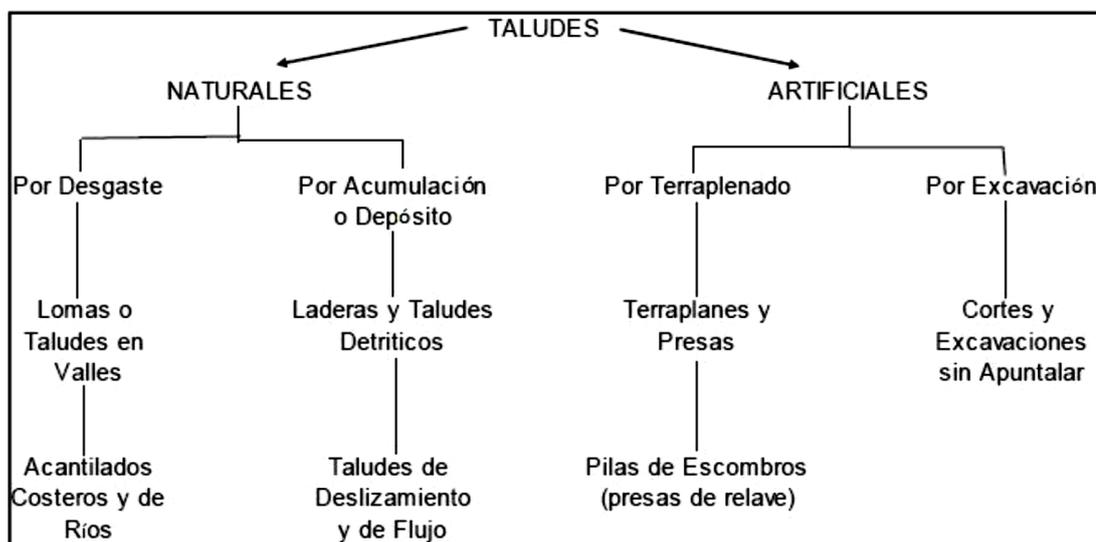
Figura 1: Clasificación de taludes

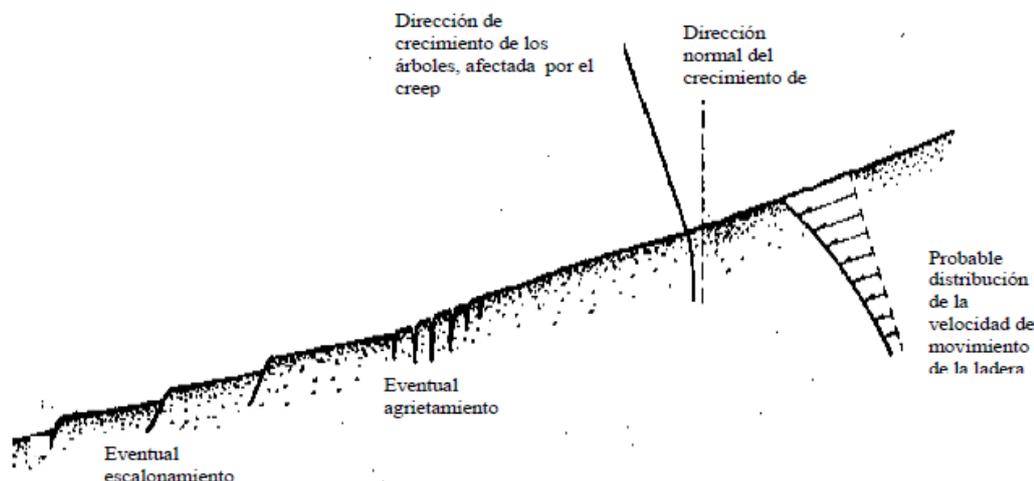
Figura 4: Indicador de la presencia de un Movimiento Superficial (creep)

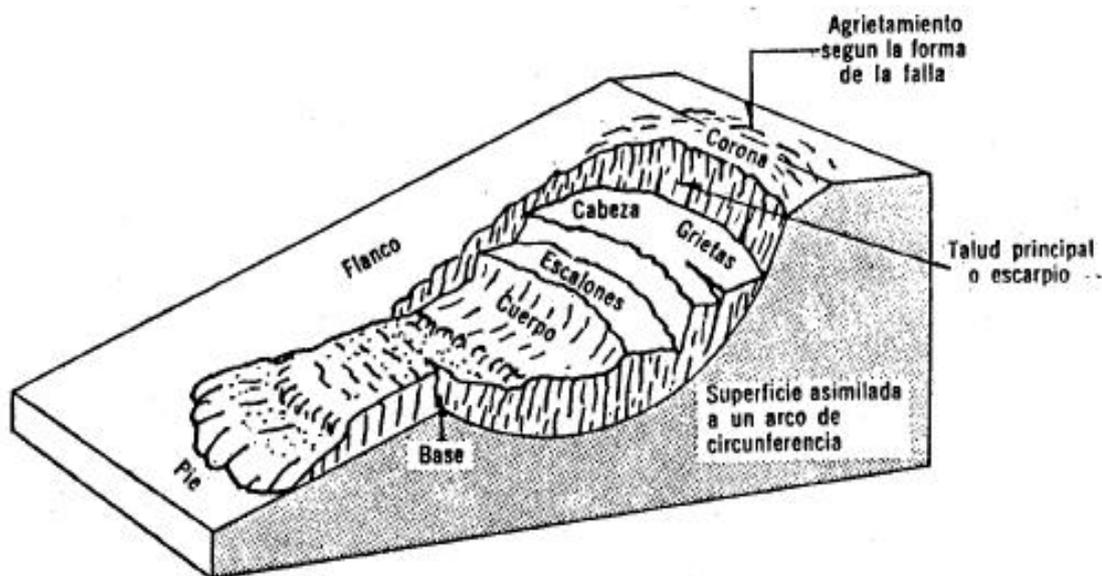
Figura 5: Nomenclatura de una zona de falla

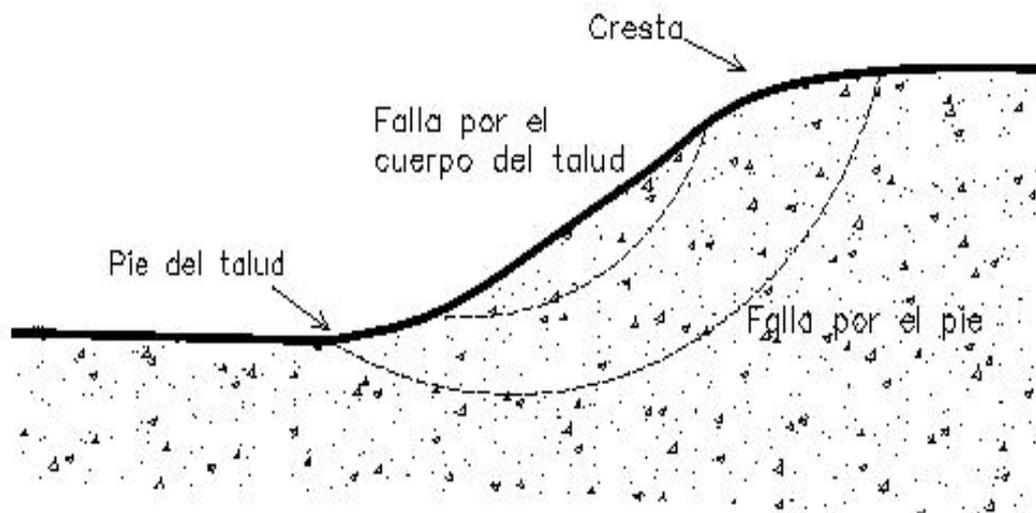
Figura 6: Distintos tipos de falla

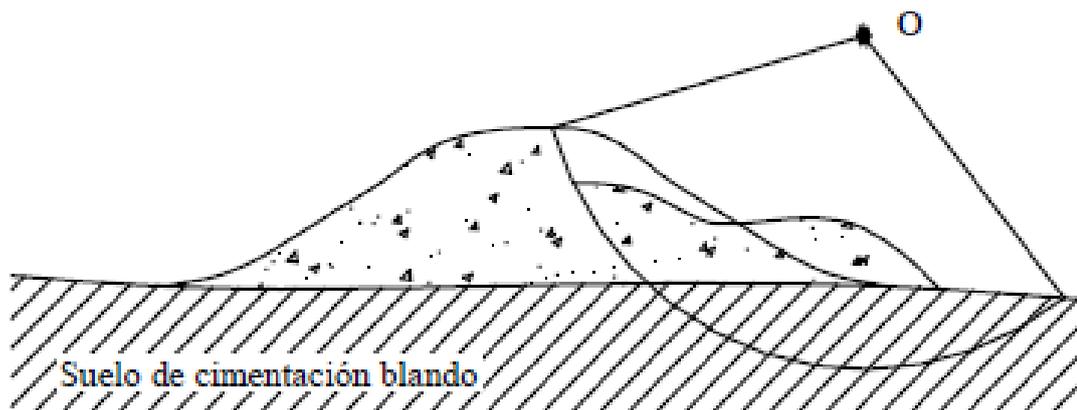
Figura 7: Falla base

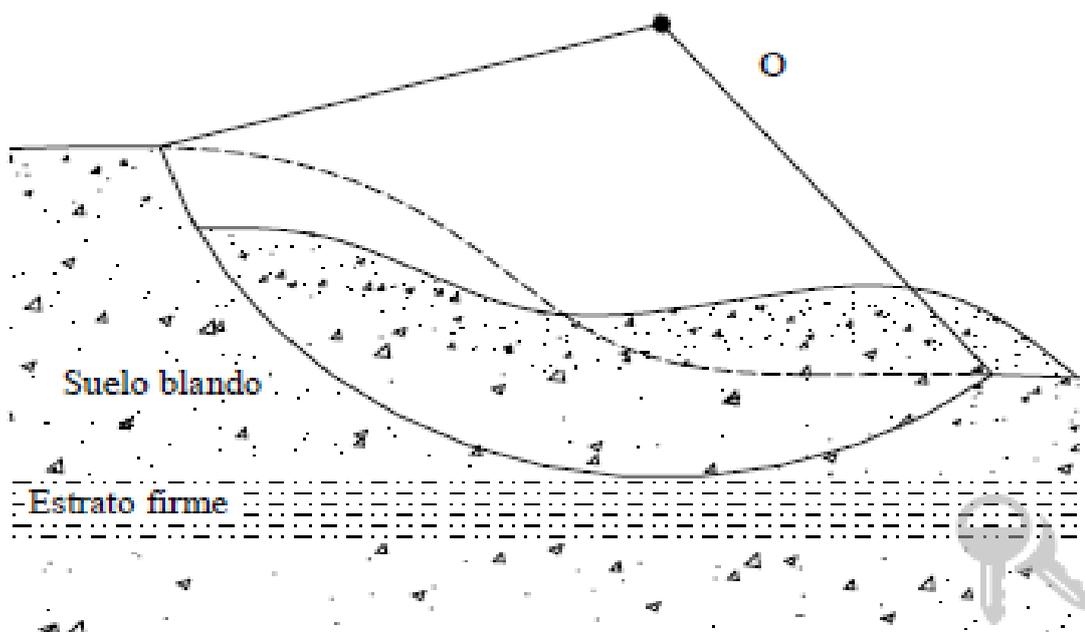
Figura 8: Falla limitada por un estrato firme

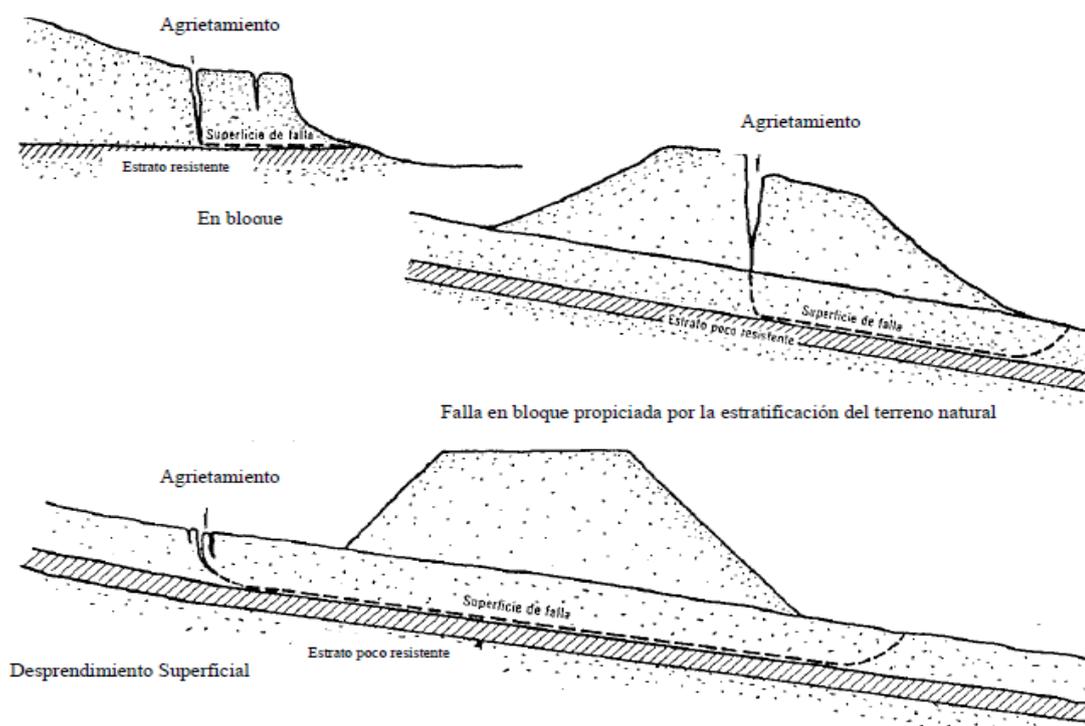
Figura 9: Tipos de Fallas Traslacionales

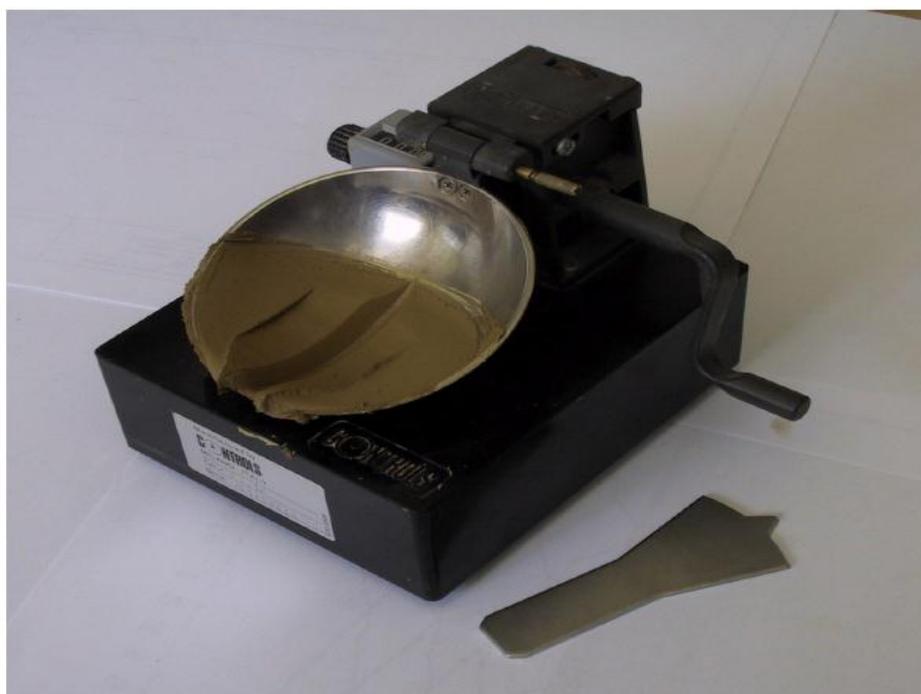
Figura 13: Cuchara de casagrande para determinar Límite Líquido

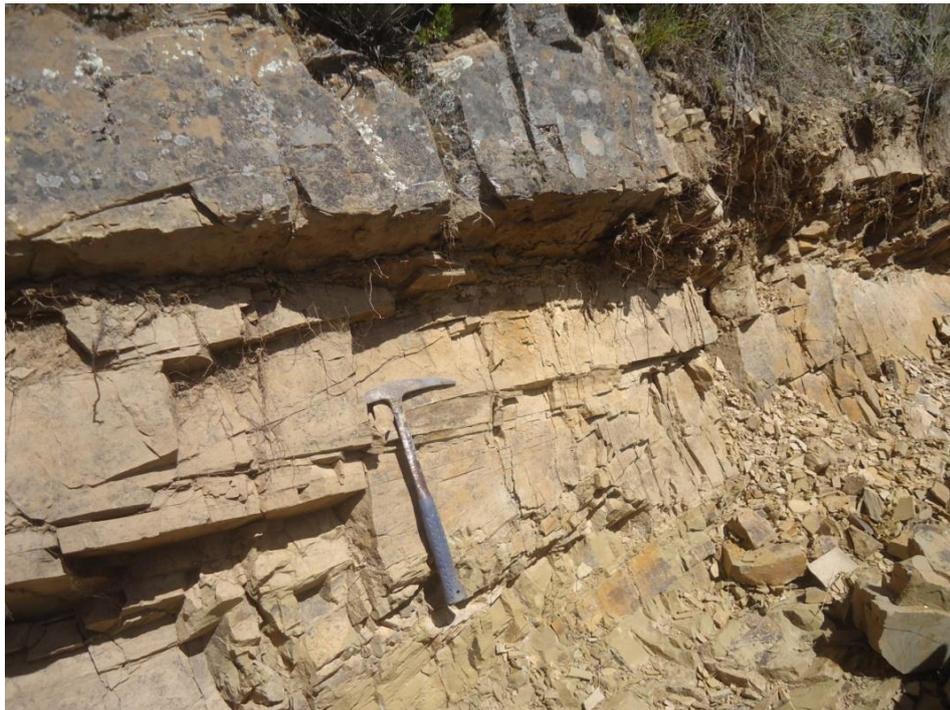
Figura 17: En la fotografía se observa arenisca en estrato laminar con intercalación de lutitas y limolitas que presenta erosión uniforme.

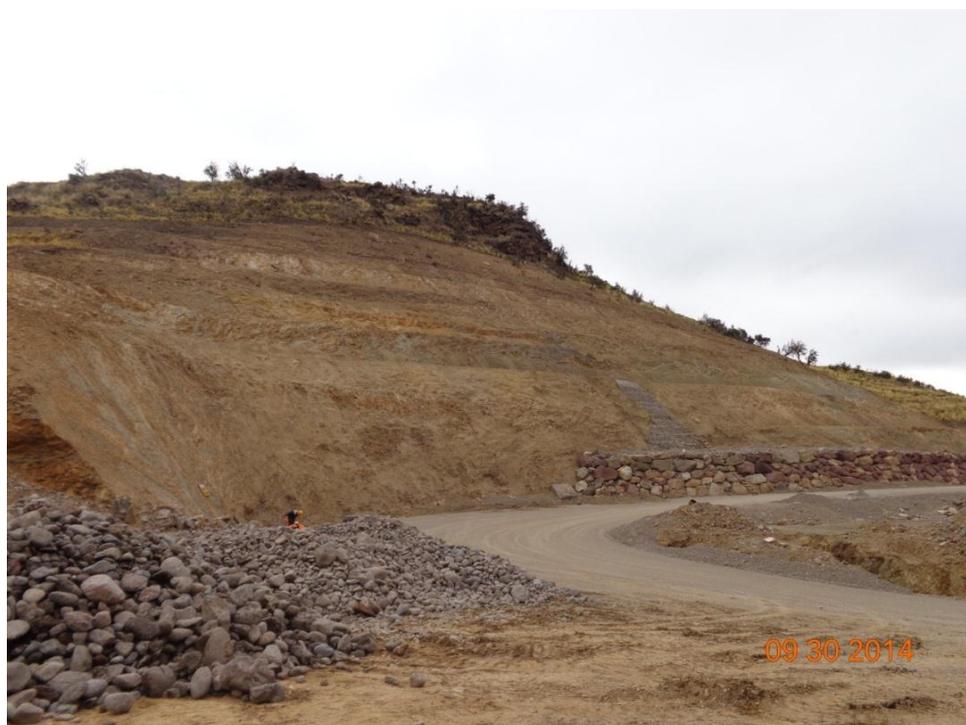
Figura 18: En la fotografía se observa arenisca de color amarillo y areniscas micáceas en capas con intercalaciones de lutita y limolitas de color amarillo.

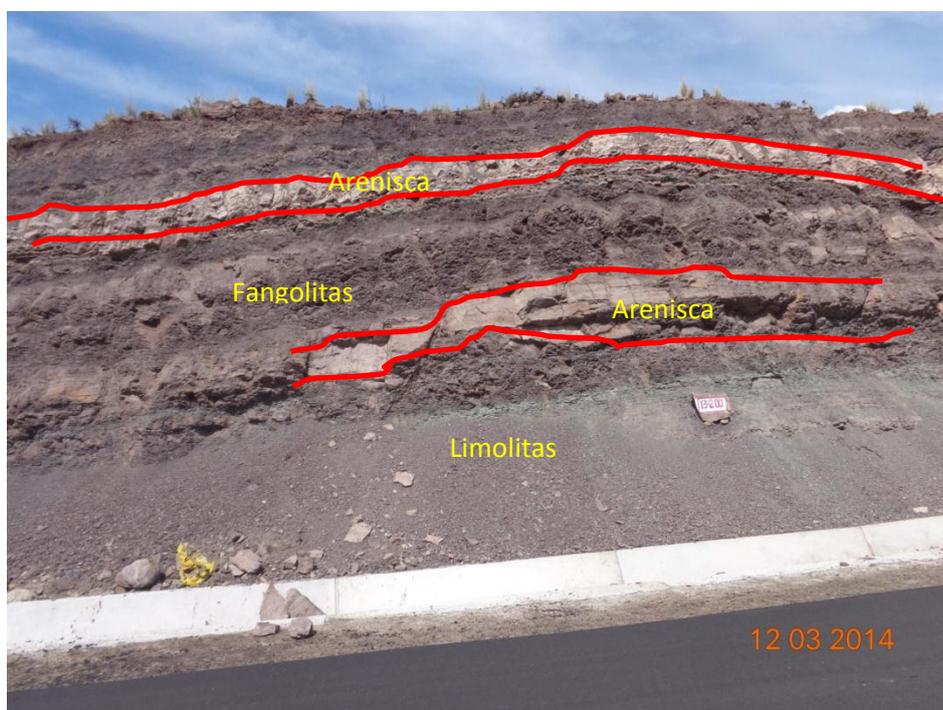
Figura 19: En la fotografía se aprecia intercalación de arenisca, limolita y fangolita con matriz arenosa de origen fluvial, coloración rojo brunáceo debido a la presencia ferruginosa.

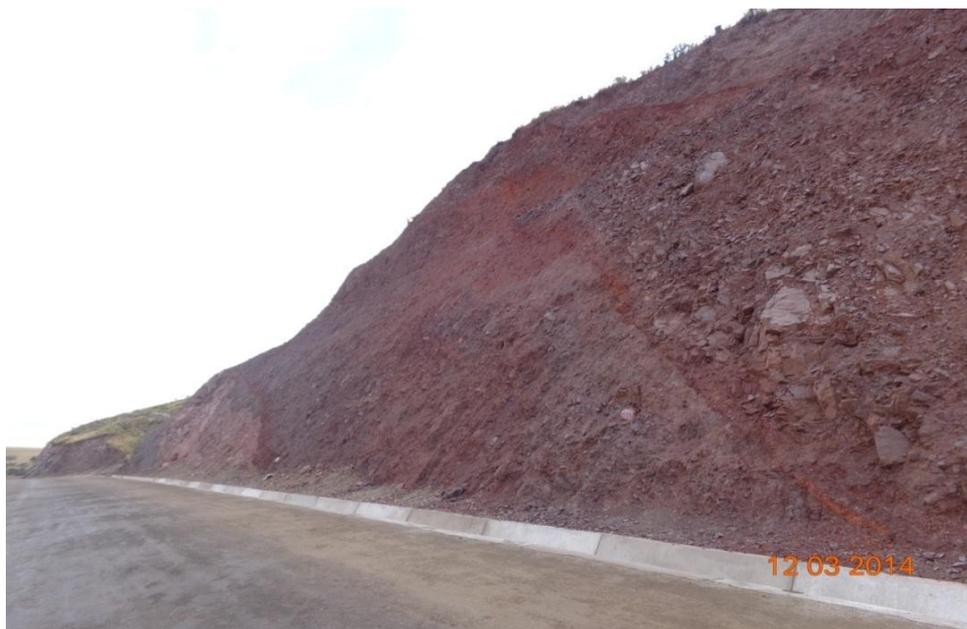
Figura 20: En la fotografía se observa afloramiento de brecha volcánica con secuencia de materiales clásticos de color rojo ladrillo.

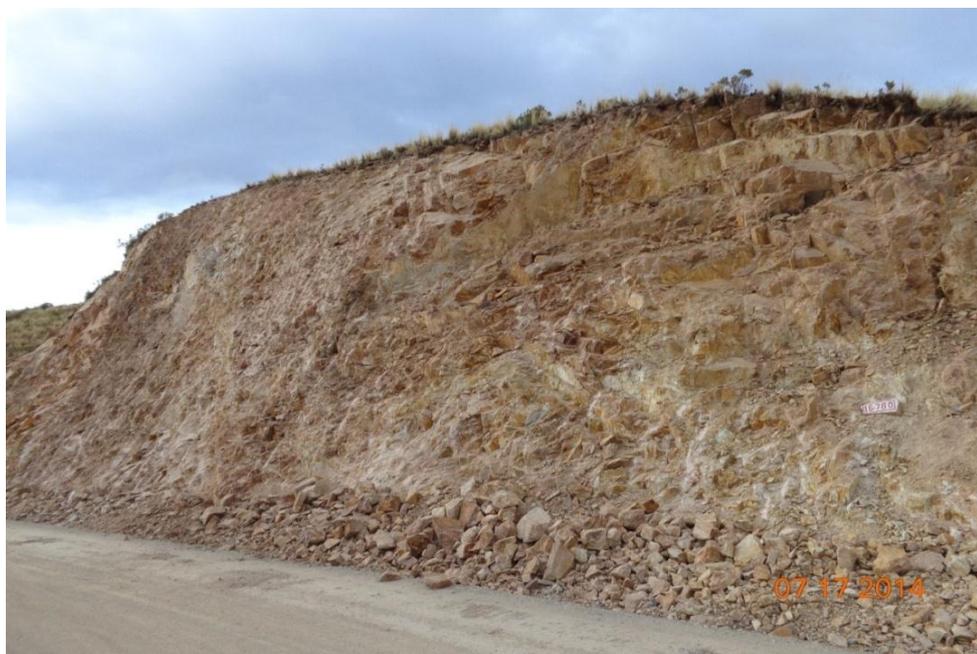
Figura 21: En la fotografía se observa afloramiento de brechas y lavas andesíticas de color pardo amarillento.

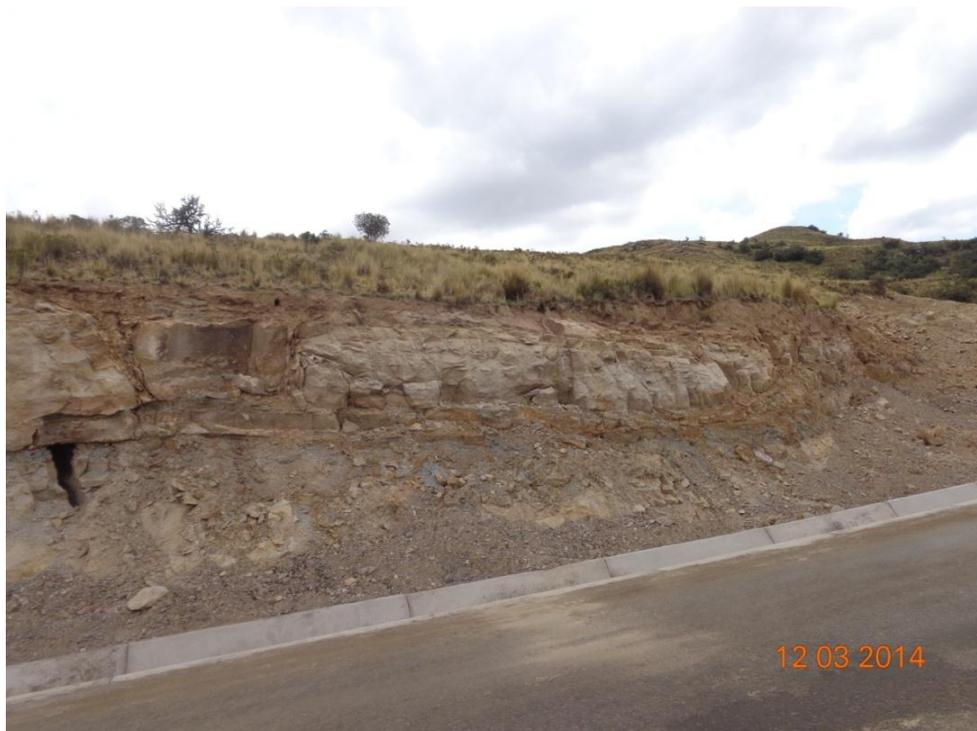
Figura 22: En la fotografía se observa arenisca cuarzosa en estratos con intercalación de arenisca limolítica y limolitas de color blanco amarillento.

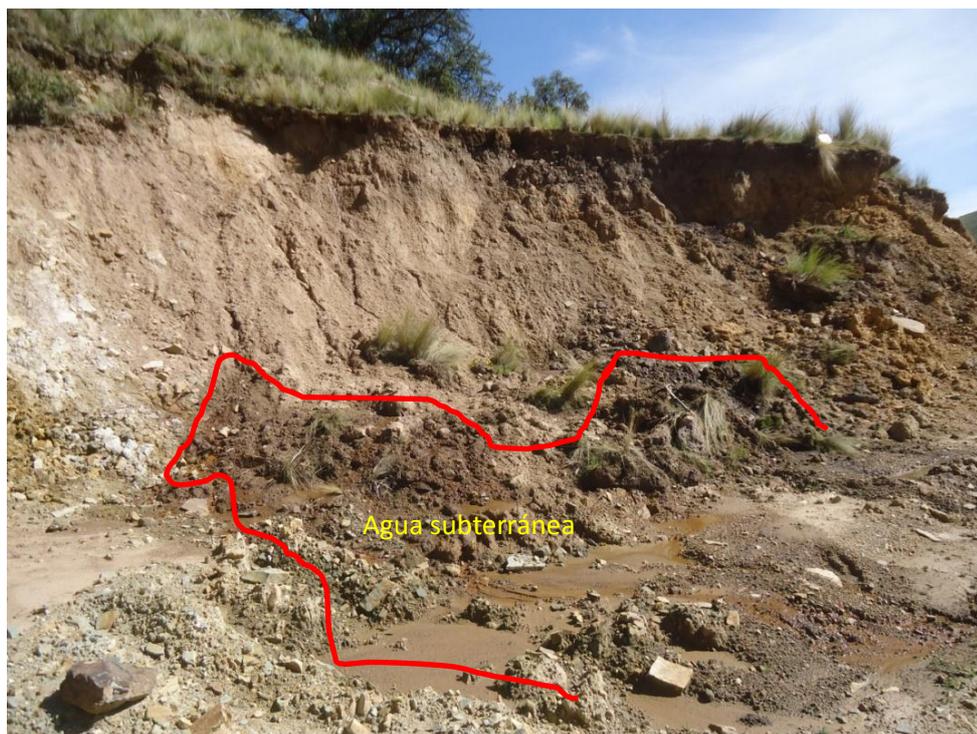
Figura 23: En la fotografía se observa material limo arenoso con presencia de agua subterránea en el Km. 10+100 – 10+280.

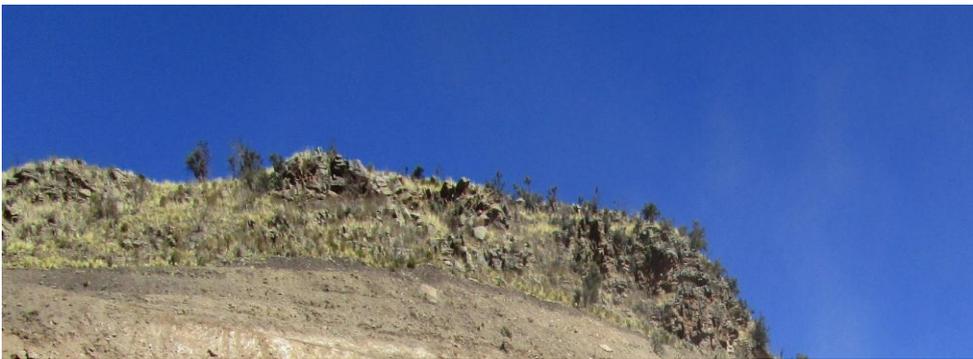
5.1.2 MAPEO GEOMECÁNICO DEL TALUD KM. 12+000 – 12+160

SECTOR: QUEBRADA METARA		PROGRESIVA: Km. 12+000 - 12+160		FECHA: Noviembre 2014	
DESCRIPCIÓN LITOLÓGICO ESTRUCTURAL DEL TALUD: Arenisca de color gris, dura moderadamente alterada con fracturas favorable al deslizamiento. En la parte superior se observan material organico y suelos coluviales.

I N F O R M A C I O N	TIPO DE TALUD: Corte de Talud		I N F O R M A C I O N	TIPO DE FALLA: Volteo	
	AZIMUT DEL TALUD: 135			CALIDAD DEL MACIZO: Buena	
	BUZAMIENTO DEL TALUD: 45			ESTABILIDAD: Estable	
	ALTURA DE CORTE: 150m.			RMR: 63,62	
A G U A	SUPERFICIE: Agua de Lluvia		FORMA DEL TALUD: Irregular		
	SUBTERRÁNEO: No detectado		TALUD RECOMENDADO (H:V): 1:7		
	CONDICIÓN ATMÓSFERICA:				
CONFORMACIÓN DE BANQUETAS: No			SUSCEPTIBILIDAD: Moderada		
SOSTENIMIENTO: Ocasional					
OBSERVACIONES:

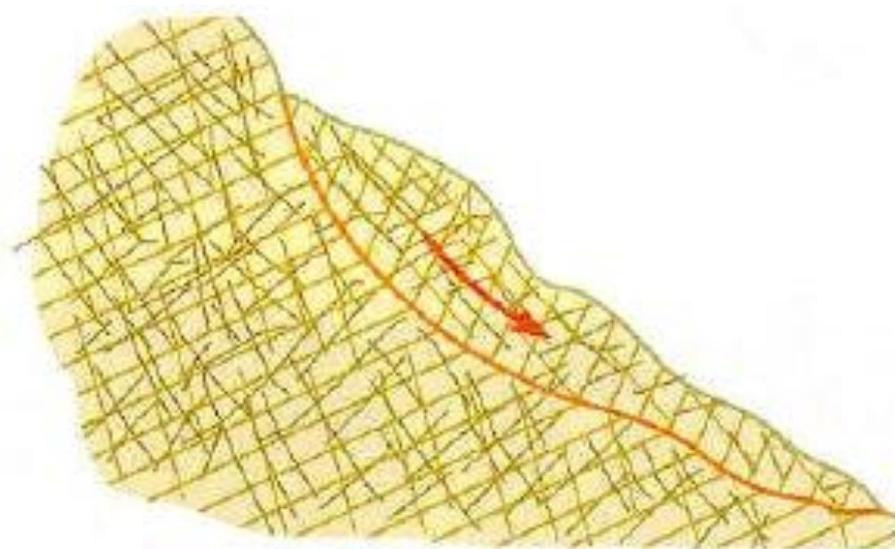
Figura 24: Esquema de rotura curva en macizos rocosos intensamente fracturados.

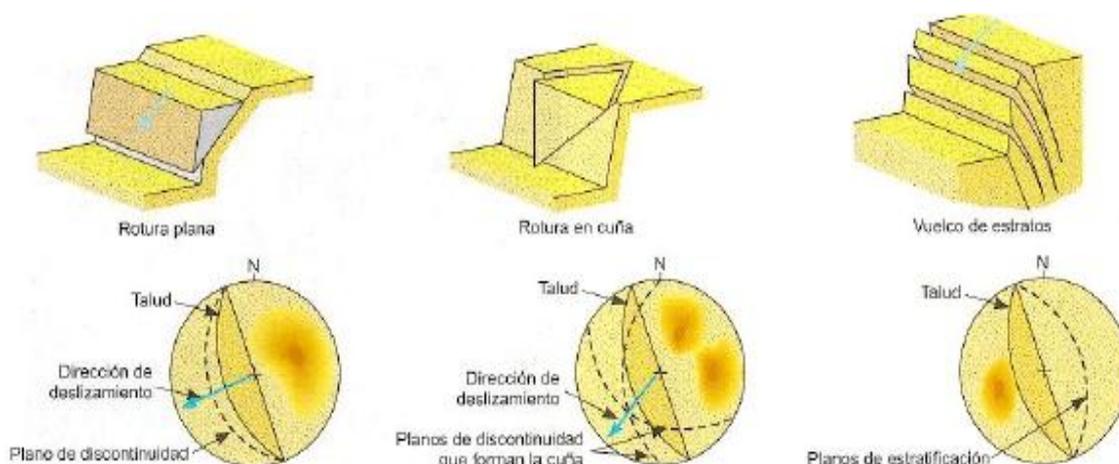
Figura 25: Representación estereográfica de los planos de discontinuidad con respecto a la orientación del talud para algunos tipos de roturas en macizos rocosos (Modificado de Hoek y Bray, 1981).

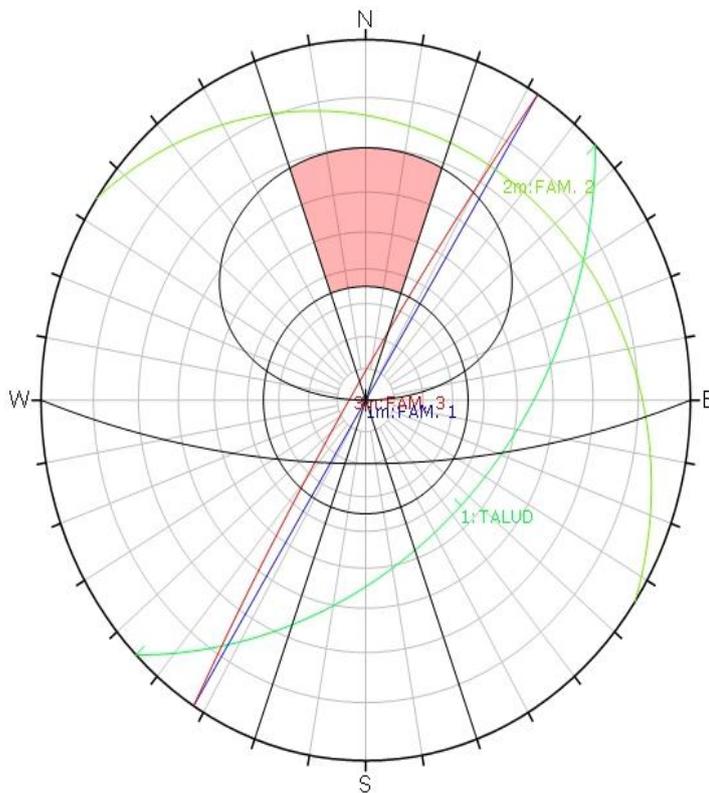
1. ROTURA PLANAR

Kinematic Analysis	Plano: S16 mg		
Slope Dip	70		
Slope Dip Direction	180		
Friction Angle	35°		
Lateral Limits	20°		
	Critical	Total	%
Plano: S16 mg (All)	23	422	5.45%
Color	Dip	Dip Direction	Label
User Planes			
1	45	135	TALUD
Means Set Planes			
1m	90	122	FAM. 1
2m	15	34	FAM. 2
3m	85	302	FAM. 3
Plot Mode	Pole Vectors		
Vector Count	422 (422 Entries)		
Hemisphere	Lower		
Projection	Equal Angle

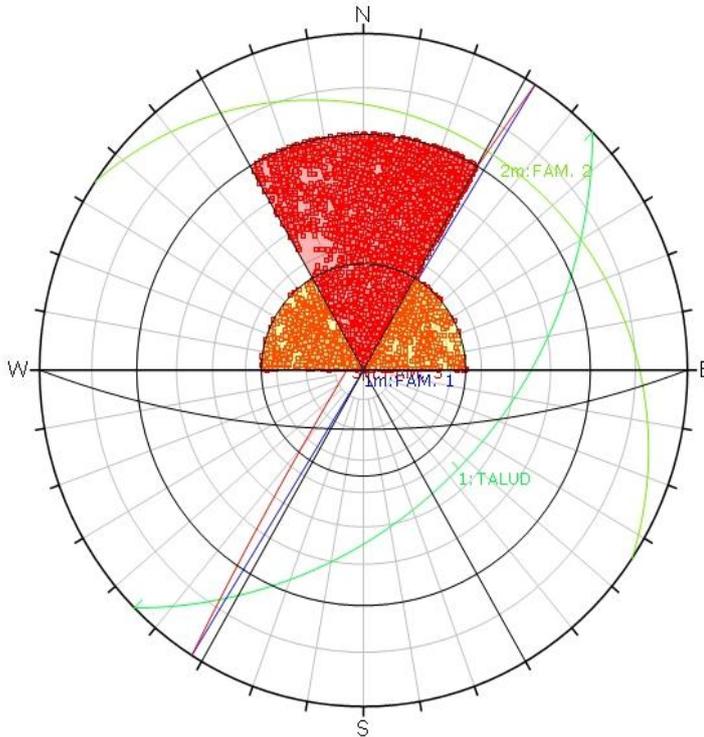
Symbol	Feature		
■	Critical Intersection		
Kinematic Analysis			
Direct Toppling	Direct Toppling		
Slope Dip	70		
Slope Dip Direction	130		
Friction Angle	35°		
Lateral Limits	30°		
	Critical	Total	%
Direct Toppling (Intersection)	10332	89320	11.63%
Oblique Toppling (Intersection)	3247	89320	3.65%
Base Plane (All)	72	422	17.06%
Color	Dip	Dip Direction	Label
User Planes			
1	45	135	TALUD
Mean Set Planes			
1m	90	122	FAM. 1
2m	16	34	FAM. 2
3m	85	302	FAM. 3
Plot Mode:		Pole Vectors	
Vector Count:		422 (422 Entries)	
Intersection Mode:		Grid Data Planes	
Intersections Count:		89320	
Hemisphere:		Lower	
Projection:		Equal Angle

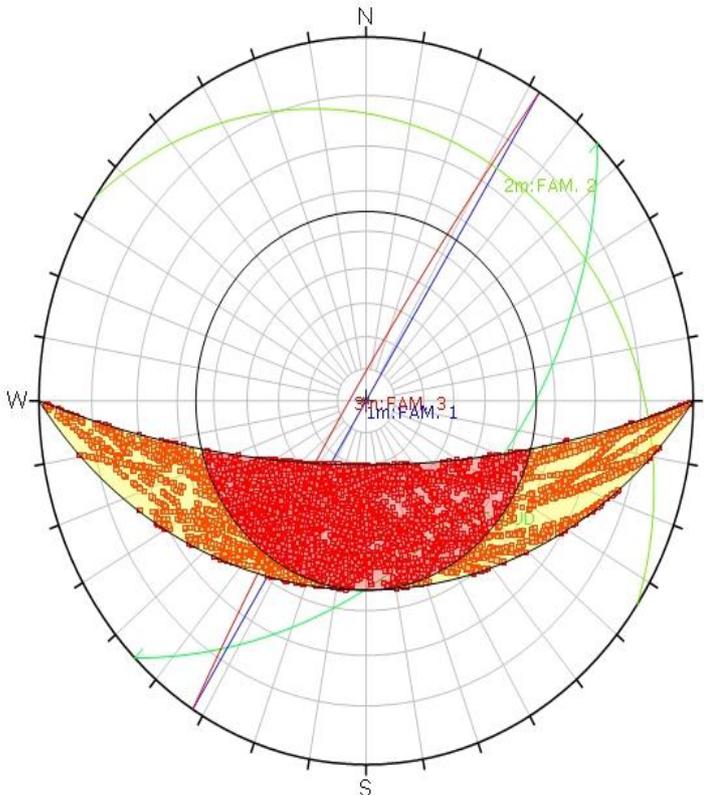
3. ROTURA CUÑA

Symbol	Feature		
■	Critical Intersection		
Kinematic Analysis			
Wedge Sliding	Wedge Sliding		
Slope Dip	70		
Slope Dip Direction	130		
Friction Angle	35°		
	Critical	Total	%
Wedge Sliding	14289	89320	16.09%
Color	Dip	Dip Direction	Label
User Planes			
1	45	135	TALUD
Mean Set Planes			
1m	90	122	FAM. 1
2m	16	34	FAM. 2
3m	85	302	FAM. 3
Plot Mode:		Pole Vectors	
Vector Count:		422 (422 Entries)	
Intersection Mode:		Grid Data Planes	
Intersections Count:		89320	
Hemisphere:		Lower	
Projection:		Equal Angle

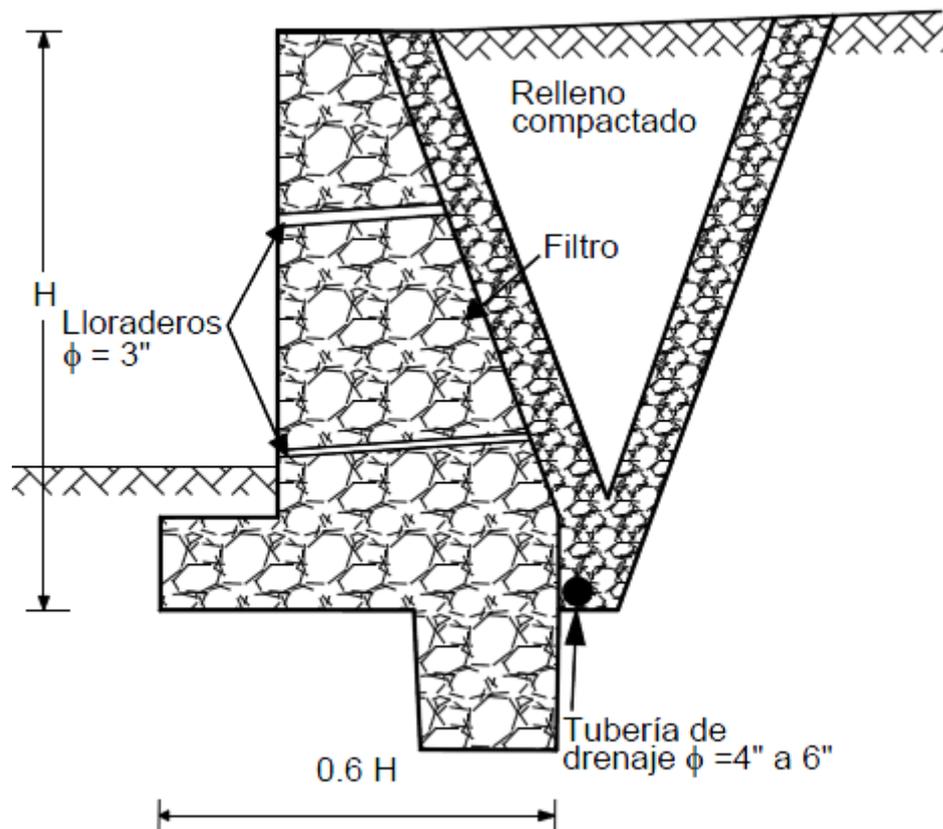
Figura 26: Esquema de un muro de concreto ciclópeo.

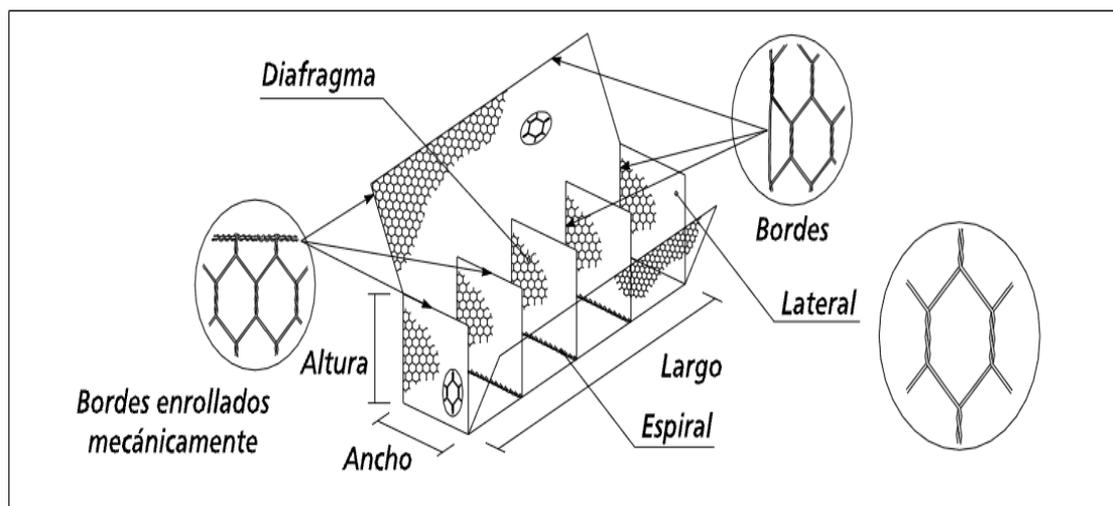
Figura 27: Elementos constituyentes de los gaviones tipo caja.

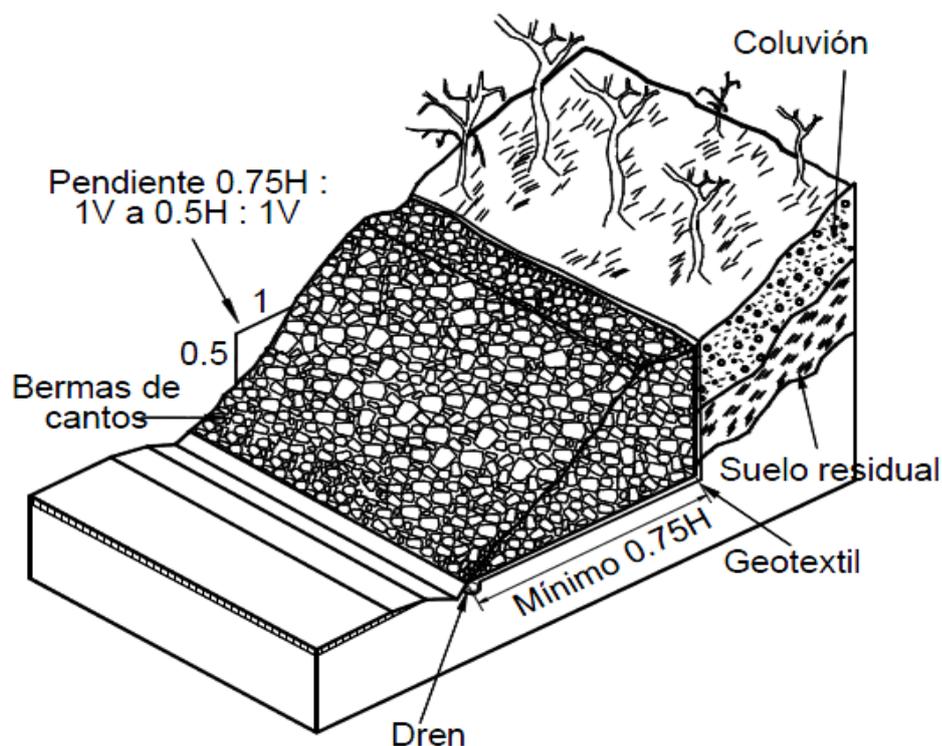
Figura 28: Elementos constituyentes de muro de enrocado.

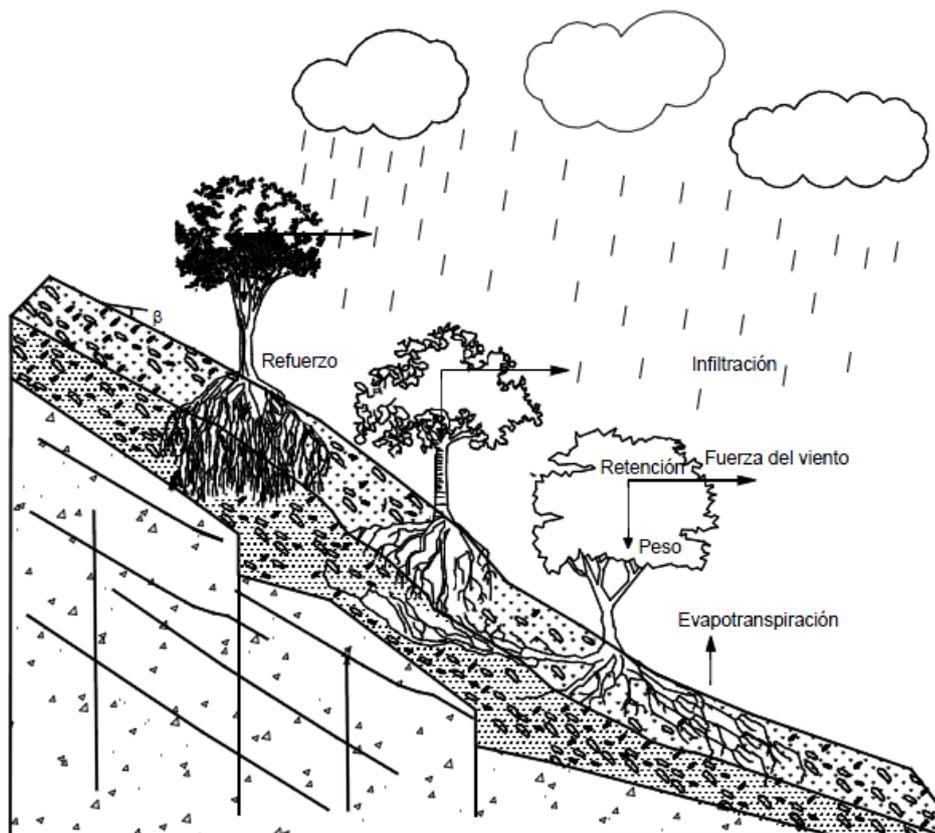
Figura 29: Estabilización de taludes utilizando vegetación.

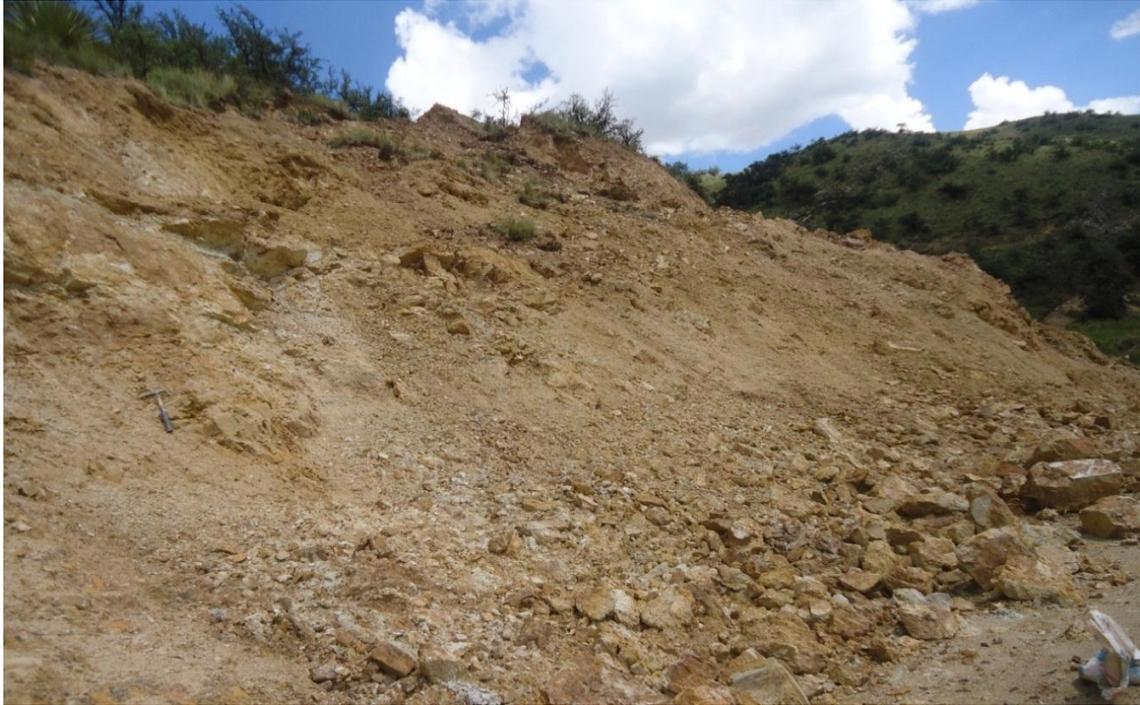
FOTO N° 01: Tramo Km. 10+360 – 10+660, talud fallado en suelo residual, constituido mayormente de arcillas gravosas de color amarillento.

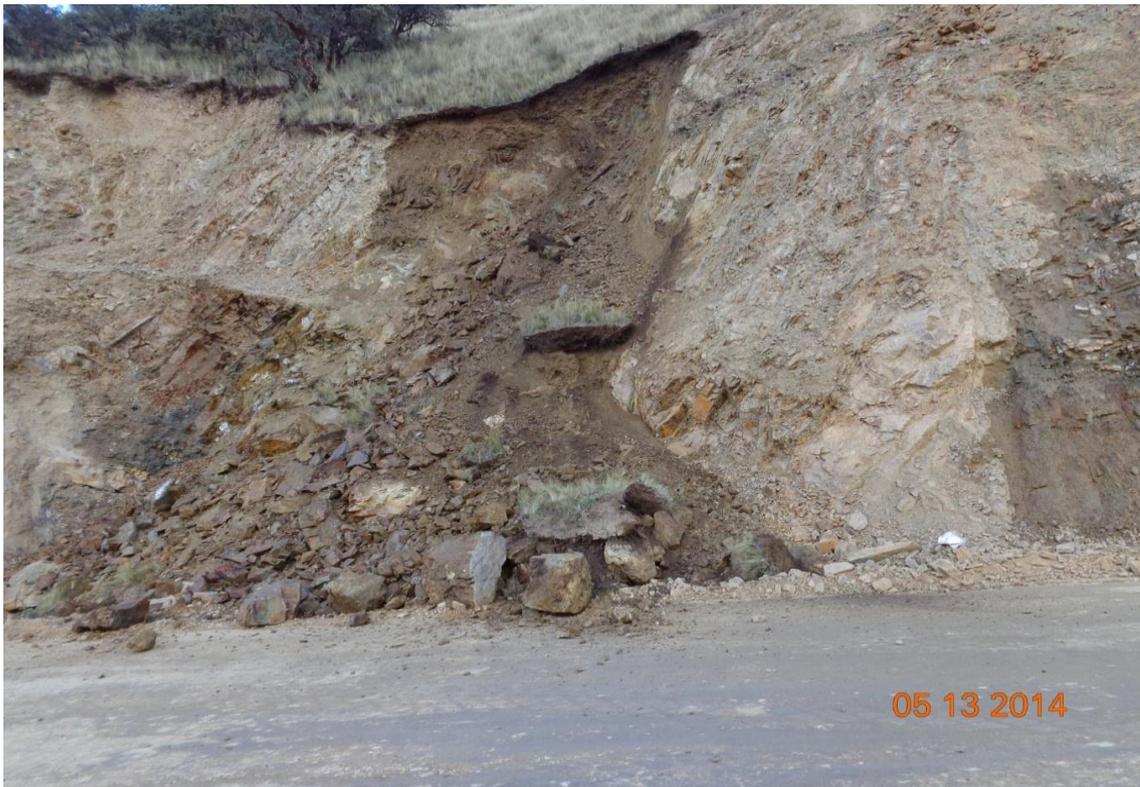
FOTO N° 02: Tramo Km. 10+360 – 10+660, talud fallado en suelos residuales areno limo gravoso de color pardo amarillento de la Formación Lampa.

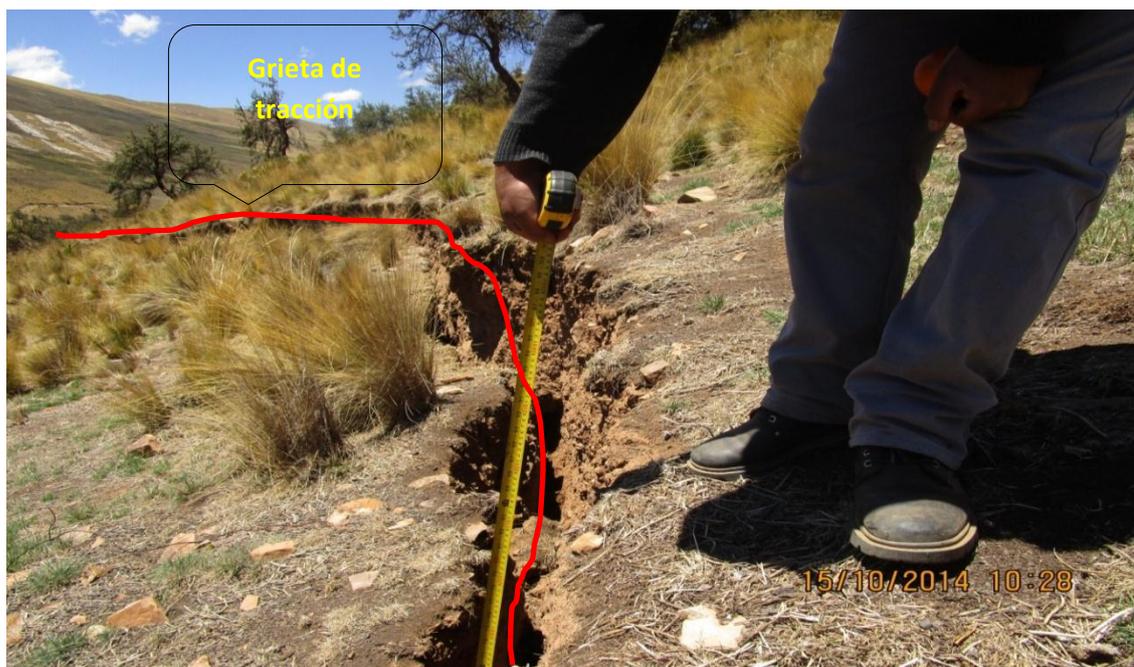
FOTO N° 03: Tramo Km. 11+400 – 11+600, se observa el talud fallado con superficie de ruptura circular y grieta de tracción. Medida de profundidad de la fractura.

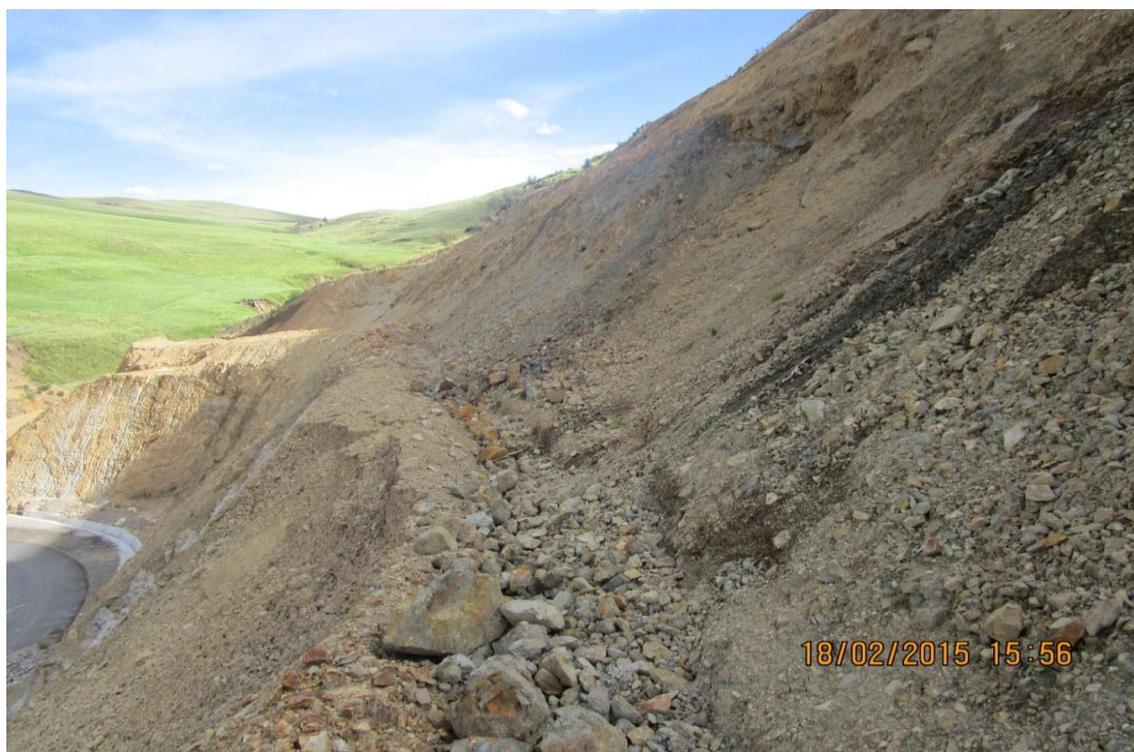
FOTO N° 04: Tramo Km. 12+000 – 12+160, falla del talud comprometiendo la banqueta de estabilización en suelo residual grava arcilloso de color pardo amarillento de la Formación Lampa.

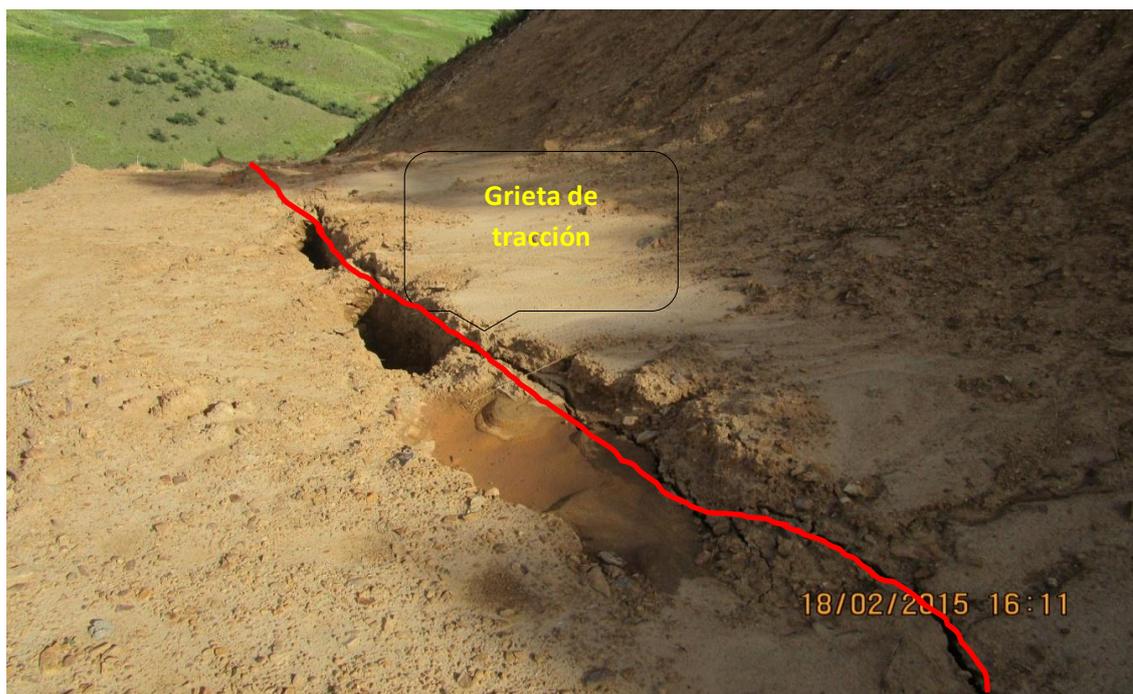
FOTO N° 05: Tramo Km. 12+000 – 12+160, falla del talud en suelo residual donde se observa la generación de grietas de tracción comprometiendo la banqueta de estabilización, debido a la saturación del material grava arcilloso de color amarillento.

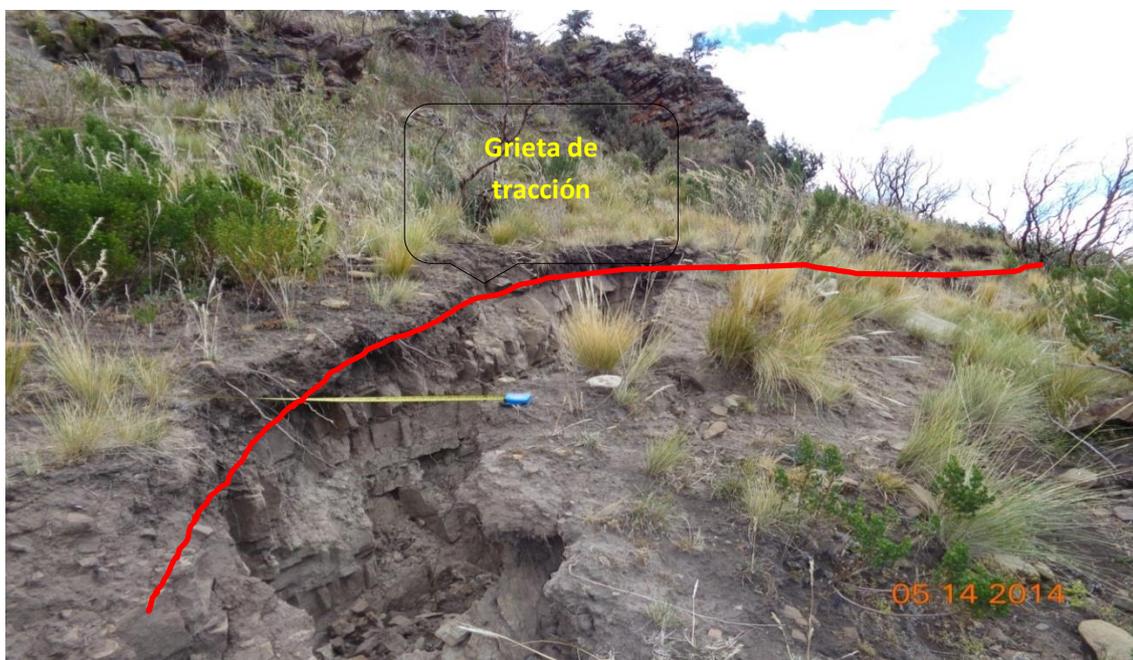
FOTO N° 06: Tramo Km. 12+000 – 12+160, se observa grieta de tracción en la cresta del talud superior en suelos residuales compuesto de material areno limo con grava de color pardo grisáceo. Medida del ancho de la fractura.

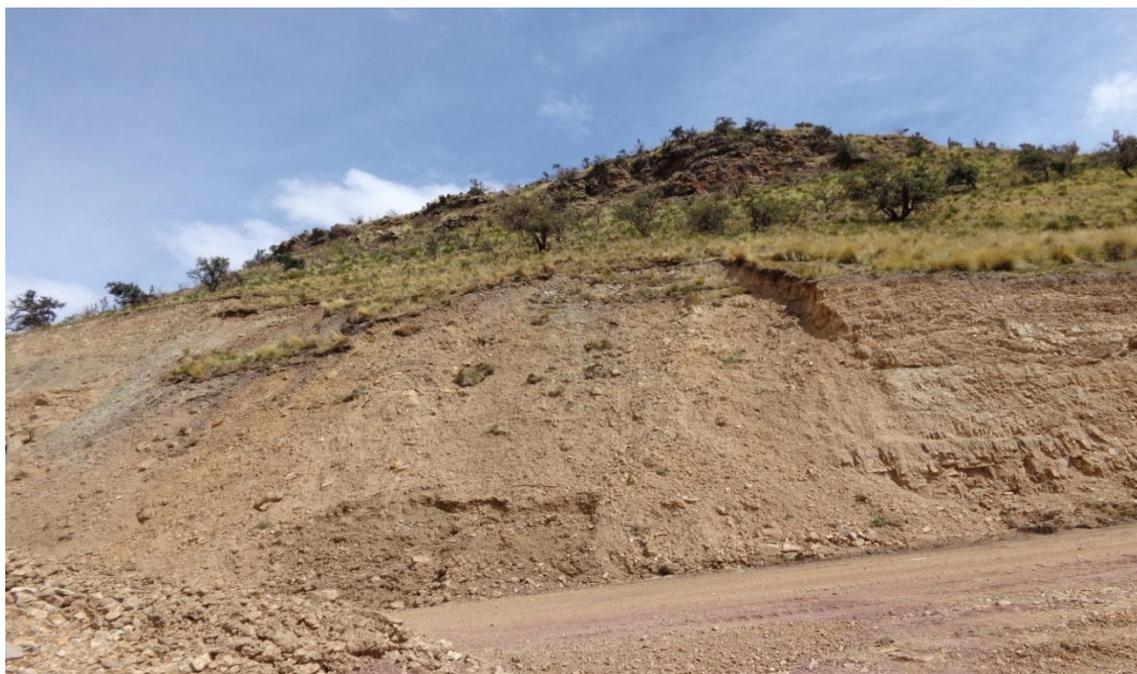
FOTO N° 07: Tramo Km. 12+000 – 12+160, falla del talud con superficie de ruptura rotacional en suelo limo arcilloso residual con grava debido a la saturación del material de color amarillento de la Formación Lampa.
