**“EVALUACIÓN GEOTÉCNICA PARA LA ESTABILIDAD DE
TALUDES DESDE LA PROGRESIVA Km. 09+000 – 18+000
DE LA OBRA: MEJORAMIENTO DE LA CARRETERA
TRAMO I Dv. CARA CARA – LAMPA”**

TESIS

2016

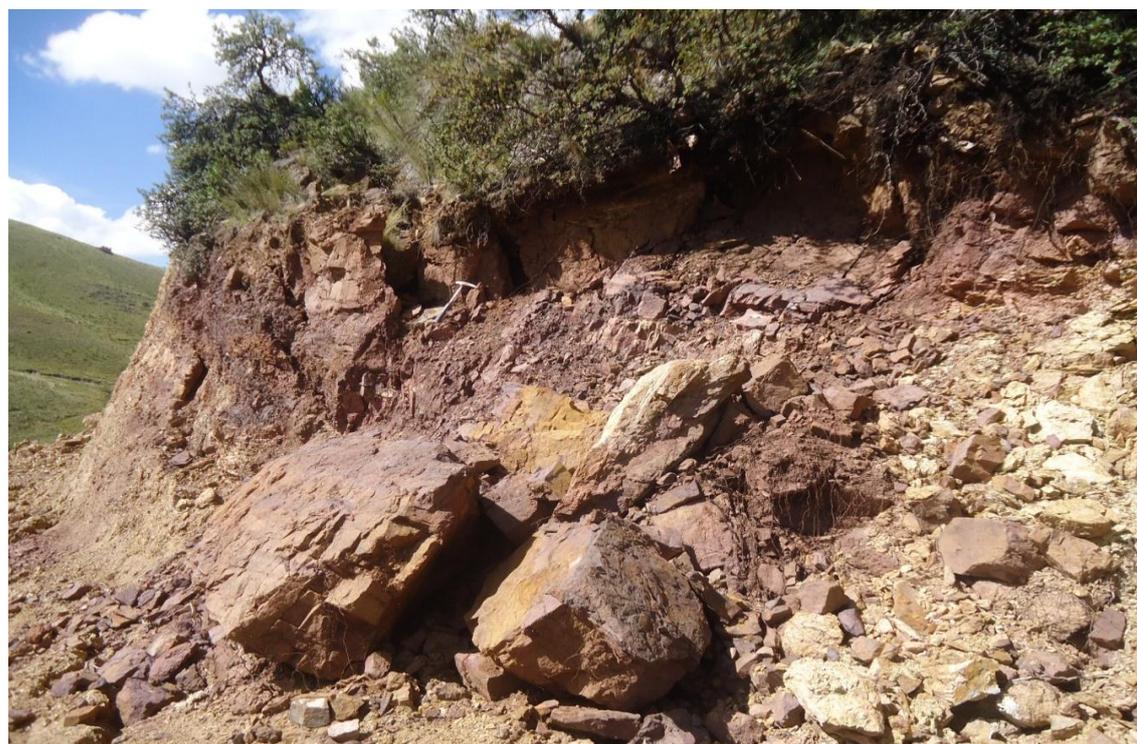
FOTO N° 08: Tramo Km. 12+340 – 12+540, talud fallado en suelo residual constituido por limos y arcillas residuales producto de la alteración de las areniscas.

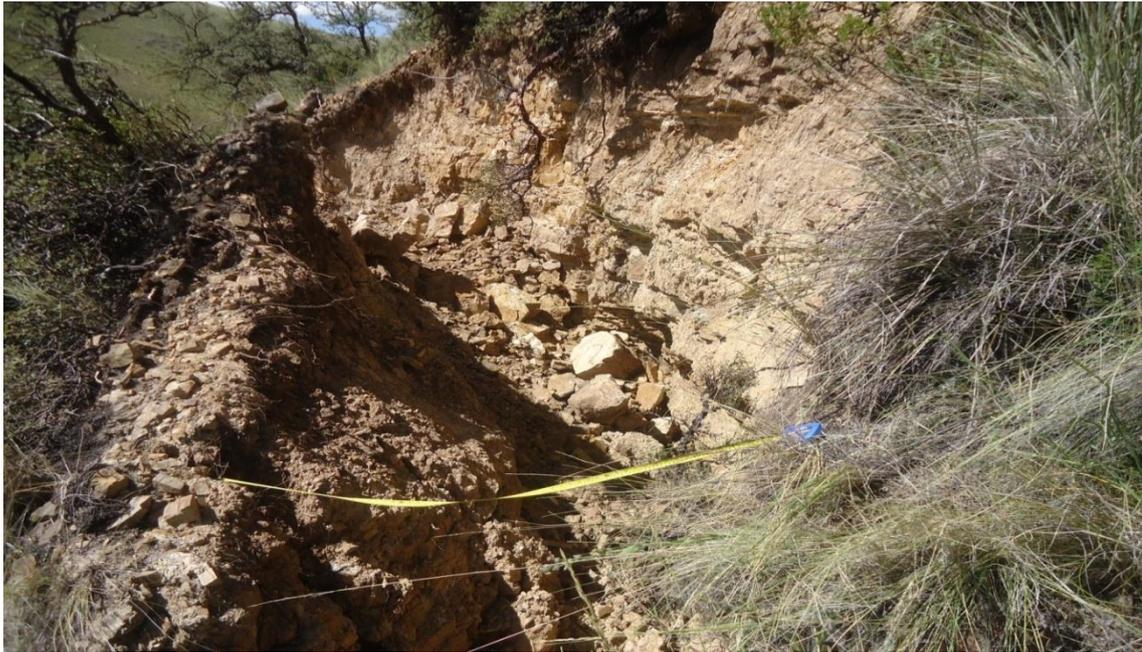
FOTO N° 09: Tramo Km. 12+340 – 12+540, se observa grieta de tracción en la cresta del talud superior en suelos residuales areno limo gravoso de color amarillento.

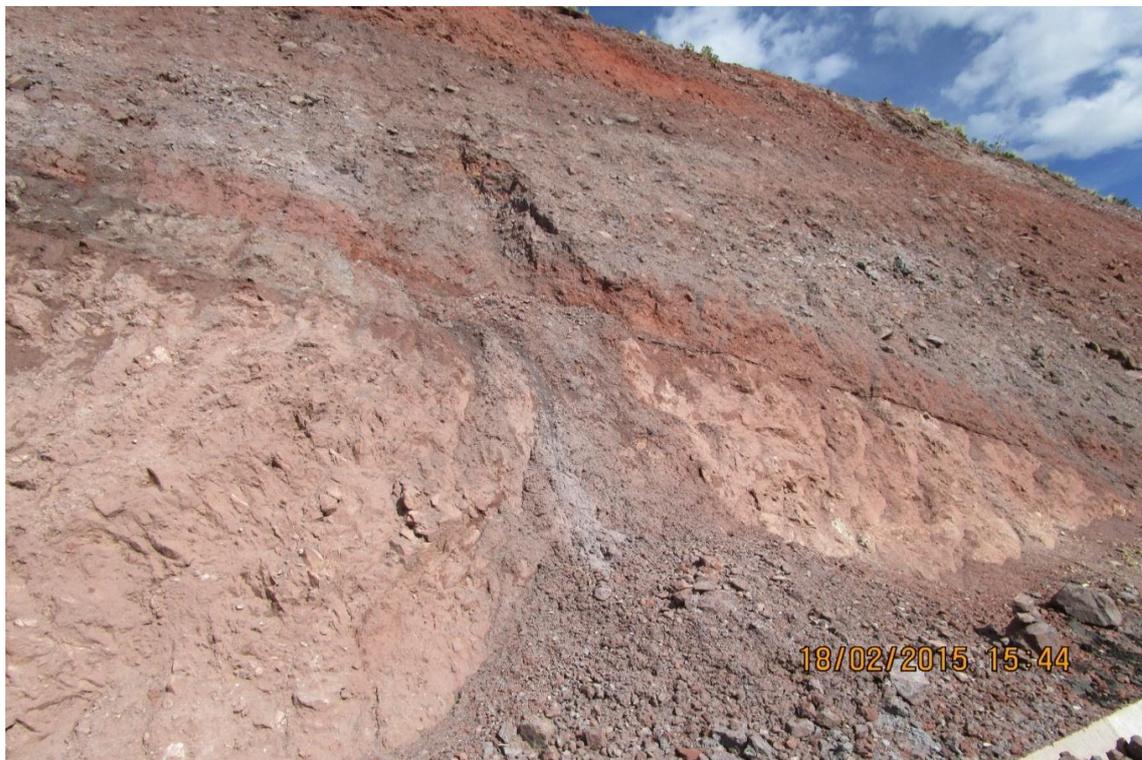
FOTO N° 10: Tramo 15+060 – 15+280, talud fallado con superficie de ruptura rotacional superficial en suelos residuales compuesto de material limo arenoso con grava de color pardo rojizo del Grupo Mitu.

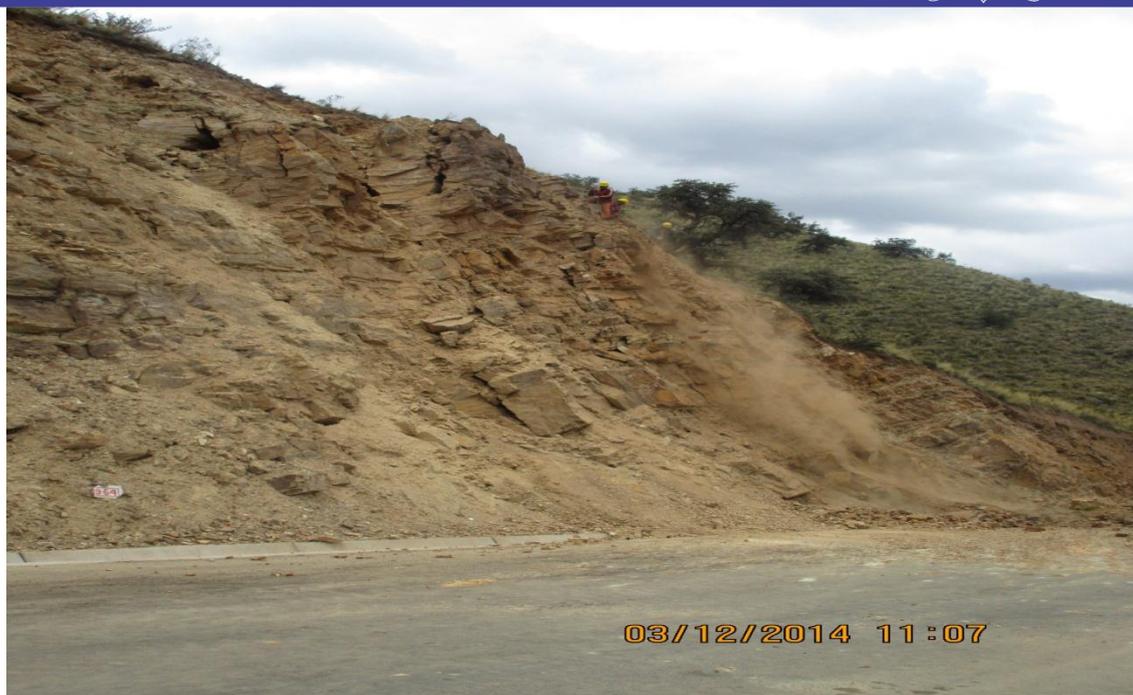
FOTO N° 11: Tramo Km. 15+440 – 15+540, talud fallado con superficie de ruptura rotacional en suelos limo arcillosos con grava arcilloso residual con bloques de piedra.

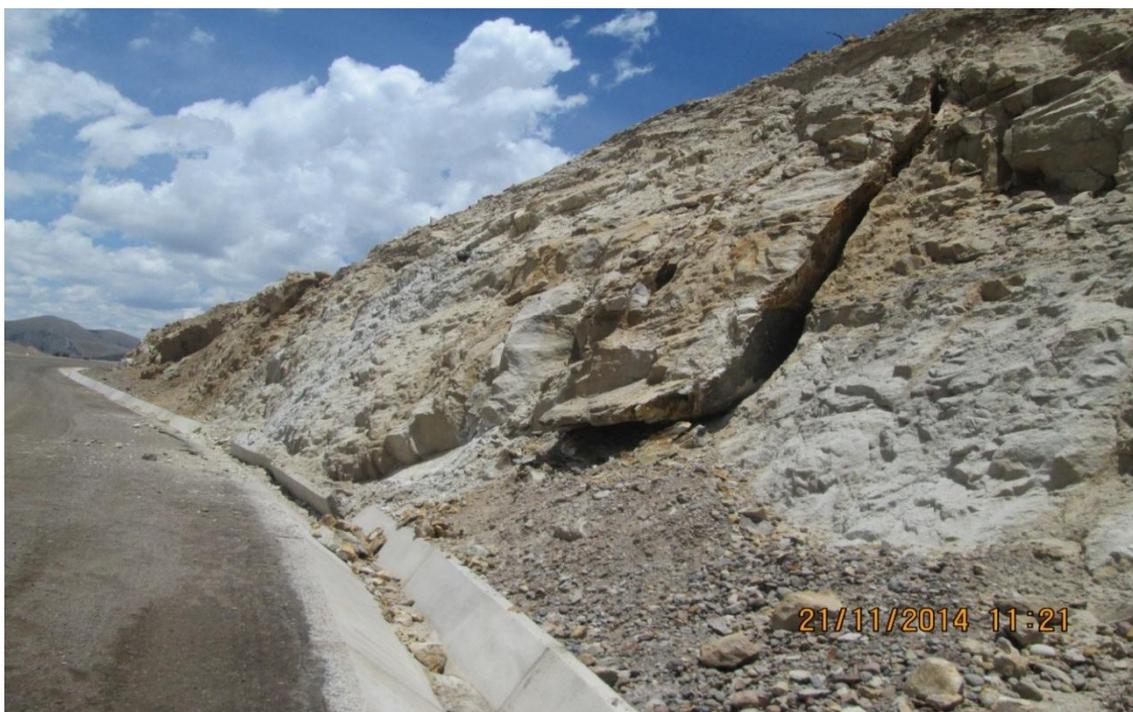
FOTO N° 12: Tramo Km. 15+740 – 15+900, talud fallado con superficie de ruptura circular superficial y rotacional en suelos de material grava arcilloso de color blanco amarillento debido a la alteración de la arenisca cuarzosa del Grupo Iscay.

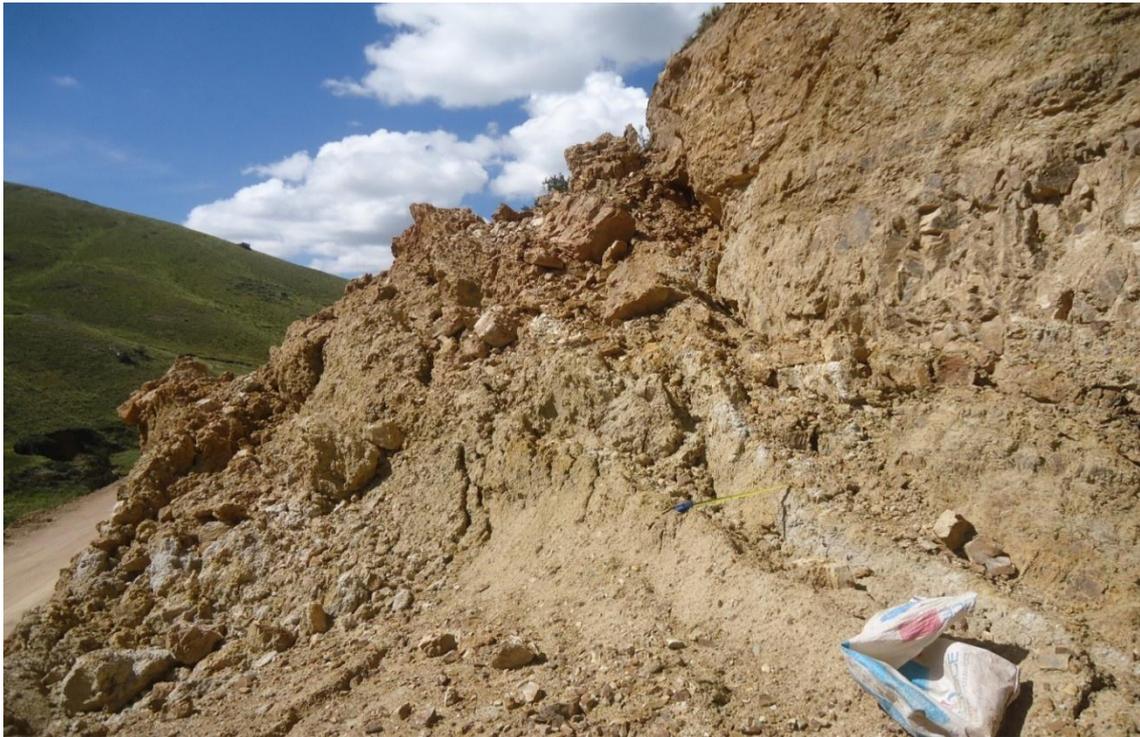
FOTO N° 13: Tramo Km. 17+680 – 18+000, falla del talud con superficie de ruptura circular en suelo residual comprometiendo la banquetta de estabilización de material grava limo arcilloso de color gris amarillento.
