“EVALUACION TECNICA Y PROPUESTA DE DISEÑO
MEJORADO DE LETRINAS EN EL CENTRO POBLADO DE
MAQUERCOTA DEL DISTRITO DE PILCUYO - ILAVE”

TESIS

TEMA: Saneamiento rural

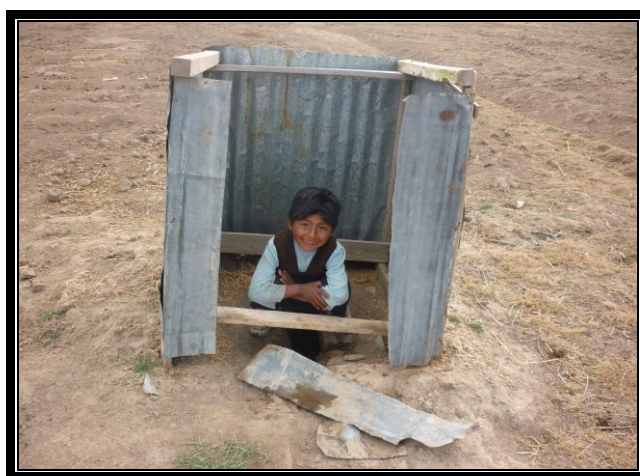
Figura Nº 3.1

Observamos en esta fotografía un deposito rustico cubierto de mínima muro de calamina, utilizado como letrina.

Los hoyos que son utilizados para depositar las excretas, tienen malos olores y contaminan a los pastizales que son alimento primordial para la ganadería en esta localidad.

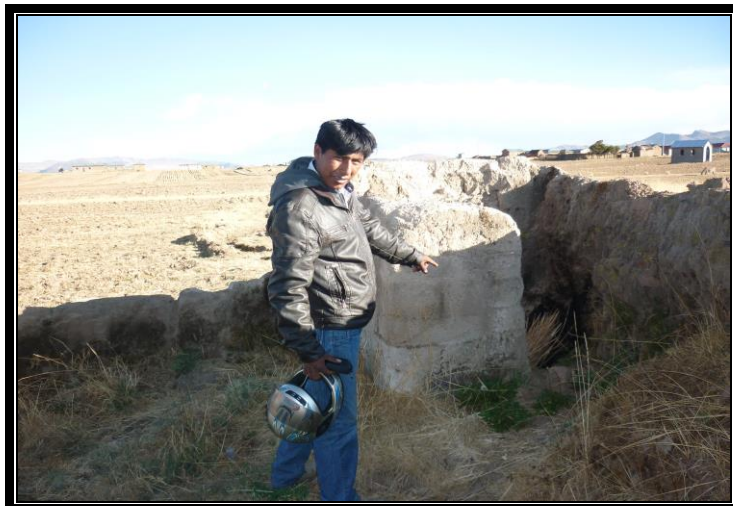
Figura Nº 3.2

Aquí también observamos un depósito rustico cubierta con adobe, es utilizado como depósito de excretas de una vivienda de 6 personas.

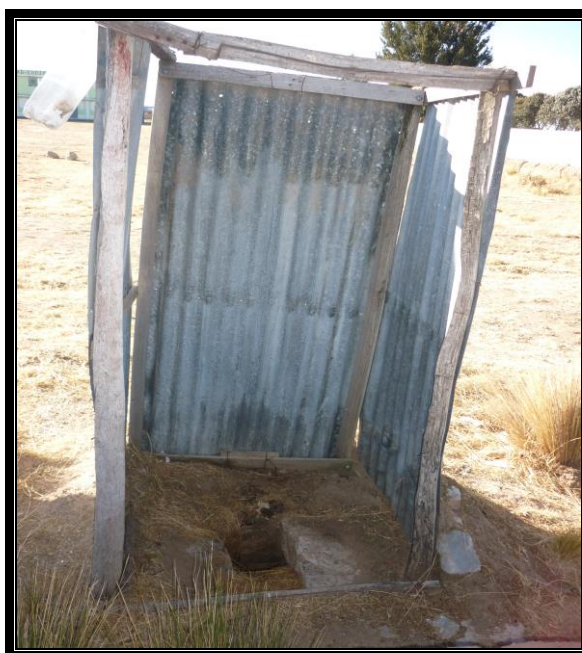
Figura Nº 3.3

La ubicación y la orientación no es la adecuada, ya que se ha utilizado como un servicio primordial para depositar las excretas.

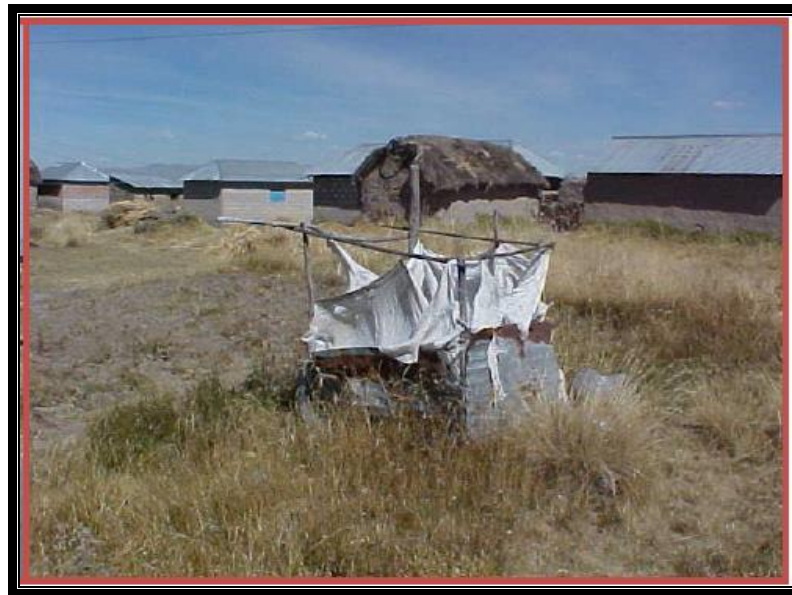
Figura N° 3.4

Observamos en esta fotografía un depósito rustico cubierto de plástico, utilizado como letrina.

Para la disposición de excretas no hay infraestructura, los pobladores la depositan a campo abierto como se observa en la fotografía.

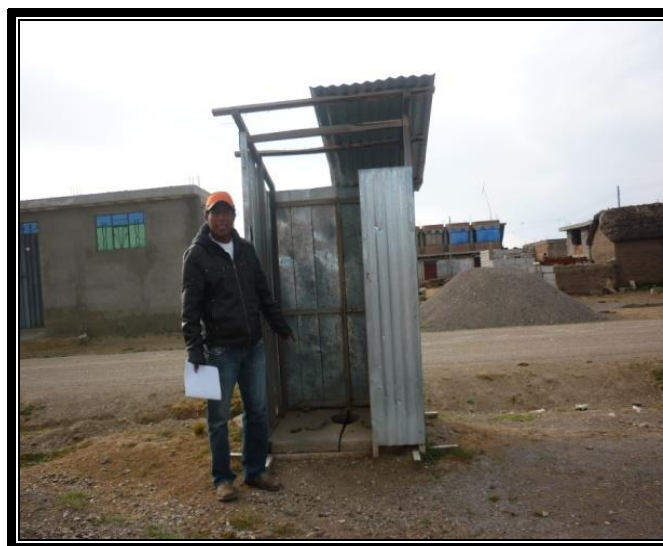
Figura N° 3.5

En esta fotografía observamos, de igual manera un depósito de excretas una profundidad promedio de 2.40m, ya que el nivel friático en este lugar se encuentra en un promedio de 2.50m,

En la fotografía que observamos, el lugar indicado es en la orillas de lago Titicaca, es por tal motivo que no se puede construir letrinas de hoyo seco.

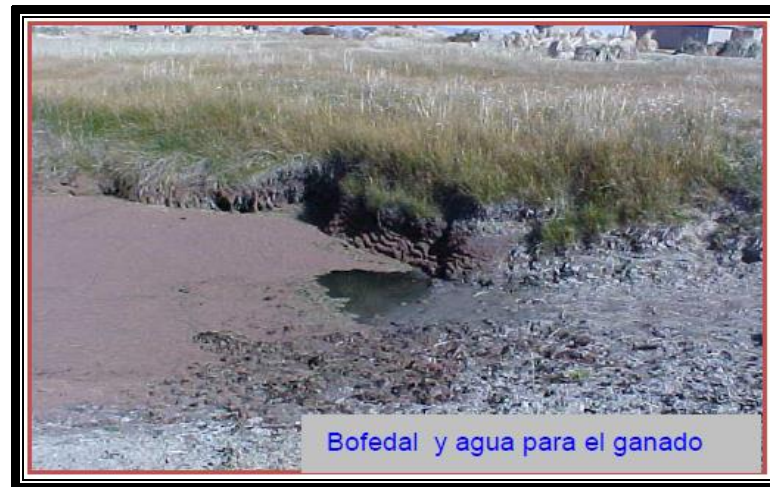
Figura Nº 3.6

En la fotografía que observamos, son las bofedales de agua que son utilizados para el consumo de agua para los animales, como el ganado vacuno, porcino, aves domésticos.

Es por tal razón se necesita construir letrinas ecológicas que no contaminen el medio ambiente, ni las agua subterráneas, tampoco las pastizales que son alimentos para los animales.

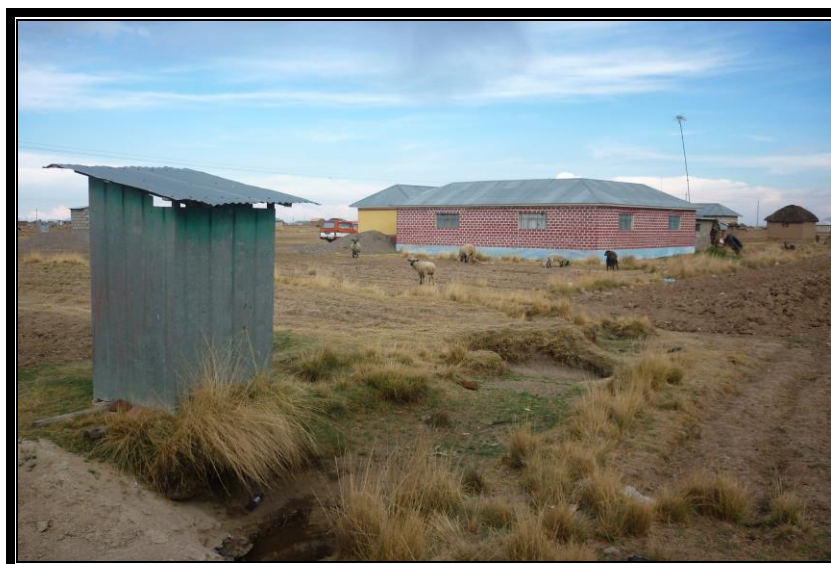
Figura Nº 3.7

En la fotografía observamos una vivienda con letrina de hoyo seco, alrededor observamos animales (ovinos) que pueden ser contaminados mediante pastizales.

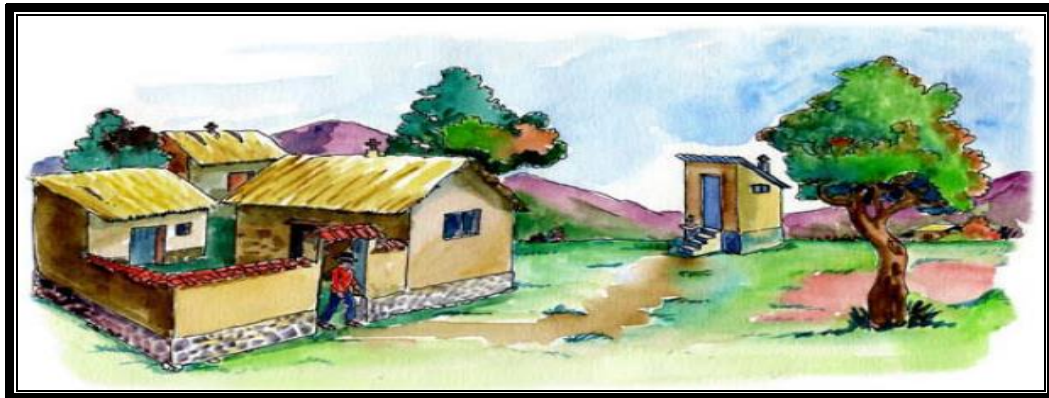
Figura N° 3.8

prevenir de las enfermedades. Estas letrinas pueden estar ubicadas en lugares cercanos al dormitorio.

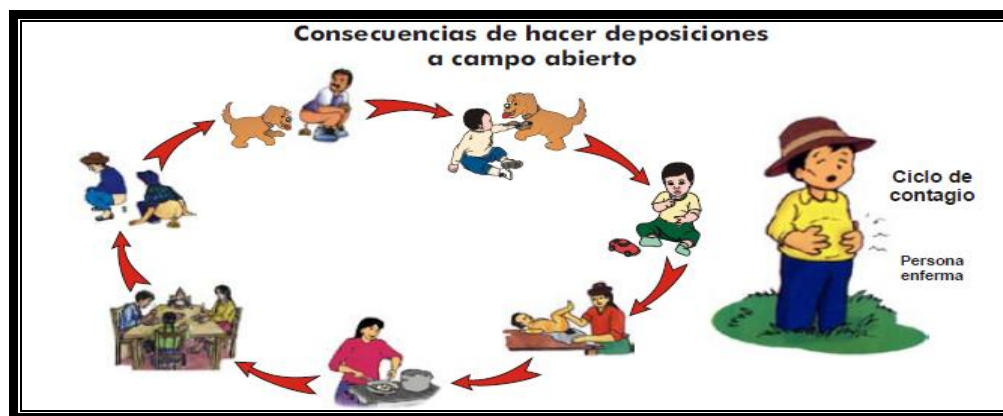
3.14 LA LETRINA ECOLÓGICA DE DOBLE CÁMARA

Son instalaciones que sirven para la disposición de las heces humanas, ayudando a que pasen de una condición de agentes contaminantes del medio ambiente y causantes de enfermedades, a materia orgánica, sin peligro para el hombre o los animales. Cuenta con dos cámaras impermeabilizadas contra la humedad, donde se depositan las heces. Cuenta con un hoyo para las heces y otro más pequeño para la orina, lo que permite que las heces vayan a la cámara y la orina vaya a través de un sistema de tuberías hacia un depósito o pozo de percolación.

Se construyen dos cámaras, pero se usa una sola cámara, que al llenarse se procede a sellarla con tierra y cal o ceniza, luego de lo cual se utiliza la segunda cámara. Se estima que una cámara se llena aproximadamente en un año, tiempo suficiente para que en la cámara sellada se hayan eliminado totalmente los microorganismos causantes de enfermedades quedando como residuo solamente la materia orgánica que puede utilizarse en el campo sin el riesgo de que cause enfermedades con este material, también se puede fabricar compost para abonar la tierra.

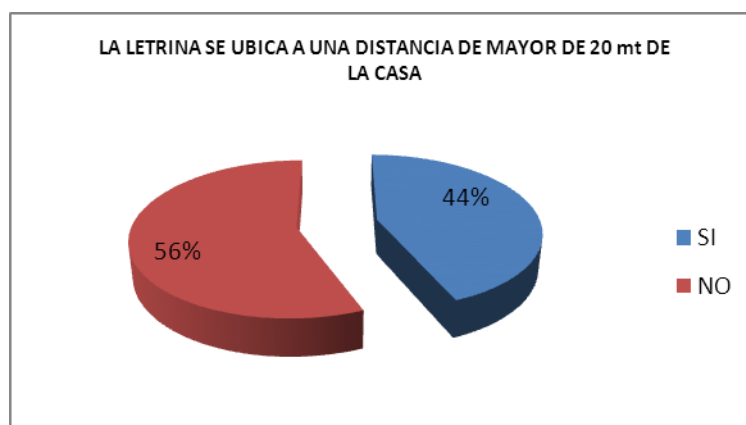
Se puede apreciar en la figura N° 4.1, un 44% las letrinas están ubicado más 20 mts de la casa hasta su ubicación, y un 56% se ubican menos de 20mt.

Figura N° 4.1: Resultado de la ubicación de letrinas.

En el C.P. Maquercota nos muestra de acuerdo de la evaluación realizada insitu. En un 44% de letrinas estarían cumpliendo las indicaciones de las instituciones como FONCODES, y las recomendaciones del Ministerio de salud, para la ubicación de las letrinas sanitarias.

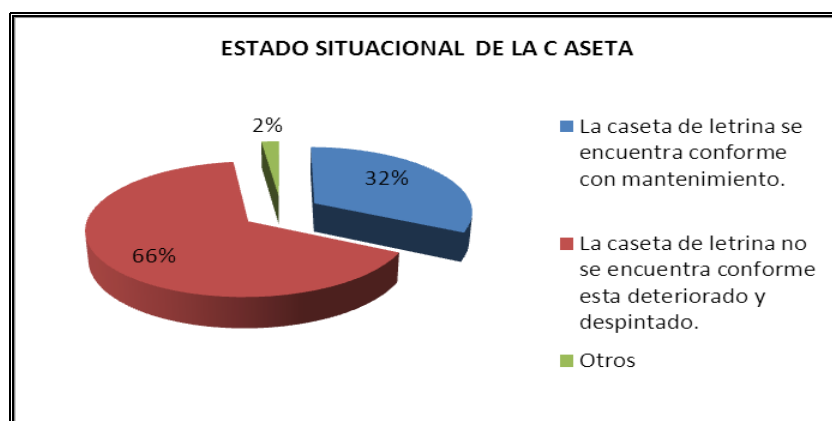
Figura N°4.5: Resultado en estado que se encuentra la caseta.

Los resultados de estado situacional de la caseta apreciamos en la figura N°4.5, un 32% de las casetas de letrina se encuentra con forme, al especificaciones técnicas, 66% de las casetas de letrina no se encuentran conforme están deteriorados y despintados y 2% de caseta de letrina están prácticamente doblados en un estado punto de desarmarse.

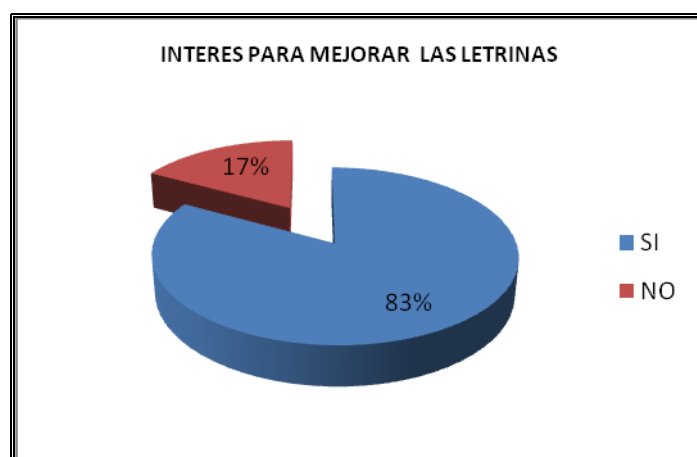
Como se puede apreciar de la figura N° 4.9, un 83 % de la población estaría dispuesto a participar en mejorar servicio de saneamiento en la comunidad y hacer el mantenimiento 2 días al mes, y un 17% de la población no interesa mejorar su servicio de saneamiento están conformes con lo que tienen.

Figura N° 4.9: Interés para mejorar las letrinas de la población.

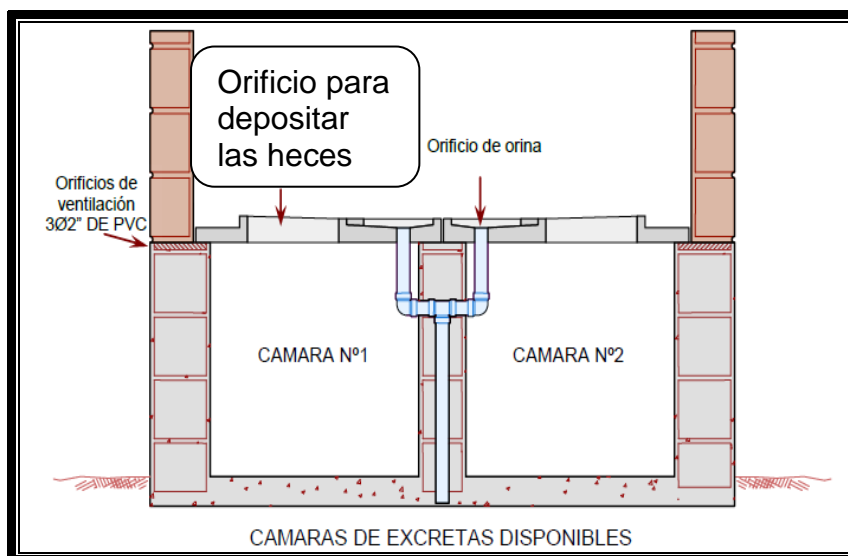
Figura N° 4.11 En la figura se observa las cámaras vacías

Para comenzar a utilizar la cámara, es importante cubrir el piso con una capa de tierra seca, ceniza, o cal de 3centímetros de espesor para que los heces o excretas no se peguen al piso

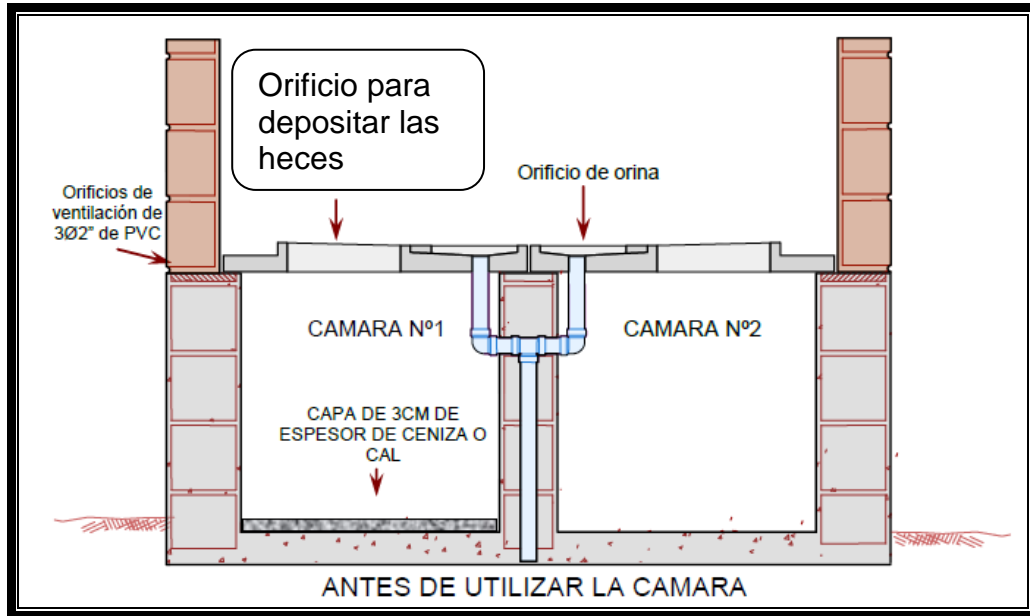
Figura N° 4.12 En la figura se observa cámara N°1 que tiene una capa de ceniza

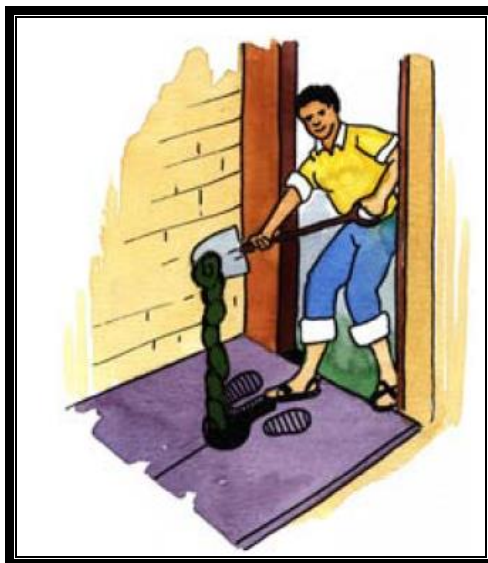
Figura N° 4.14

Corta o un recipiente. La cantidad promedio es de 300 gramos o el equivalente a 3 tazas.

Si no cuenta en casa con suficiente ceniza, entonces se debe preparar la siguiente mezcla:

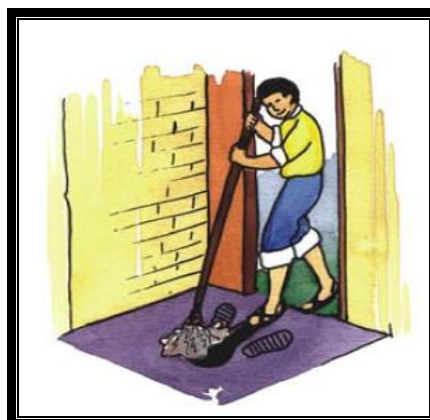
Figura N° 4.15

La separación de la heces y de la orina. También a un costado la madera para nivelar las heces y así utilizar todo el espacio de la cámara.

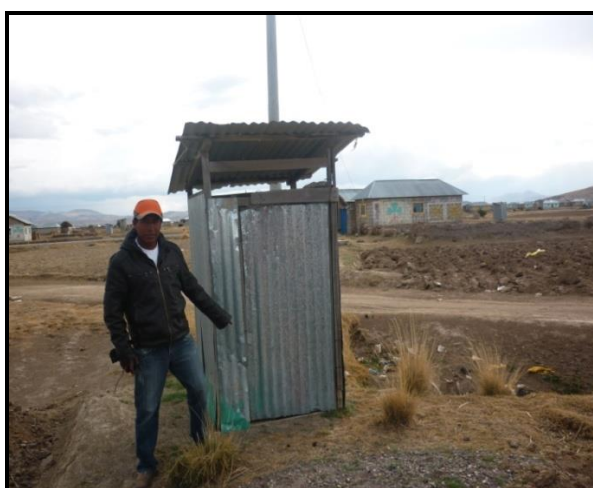
FOTO N° 03: En la imagen se observa la una letrina

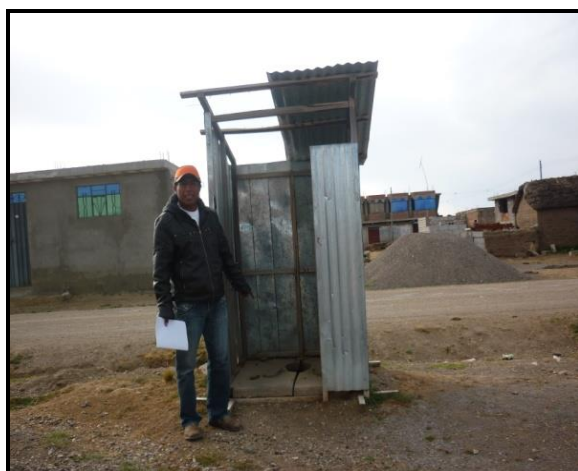
FOTO N° 04: En la imagen se observa una letrina
En mal estado.

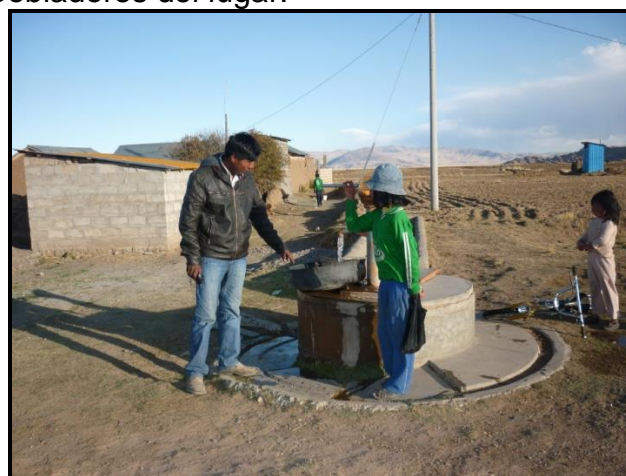
FOTO N° 08: En la imagen se observa, fuente de agua De los pobladores del lugar.
