**PLANO DE DETALLE DE MURO CORTINA EN FACHADA NORTE**  
Eso: 1 / 100

ESCUELA PROFESIONAL DE ARQUITECTURA Y URBANISMO

TEMA: "CONSERVATORIO DE MÚSICA PARA LA INTEGRACION CULTURAL - PUNO"

LÁMINA: P-13

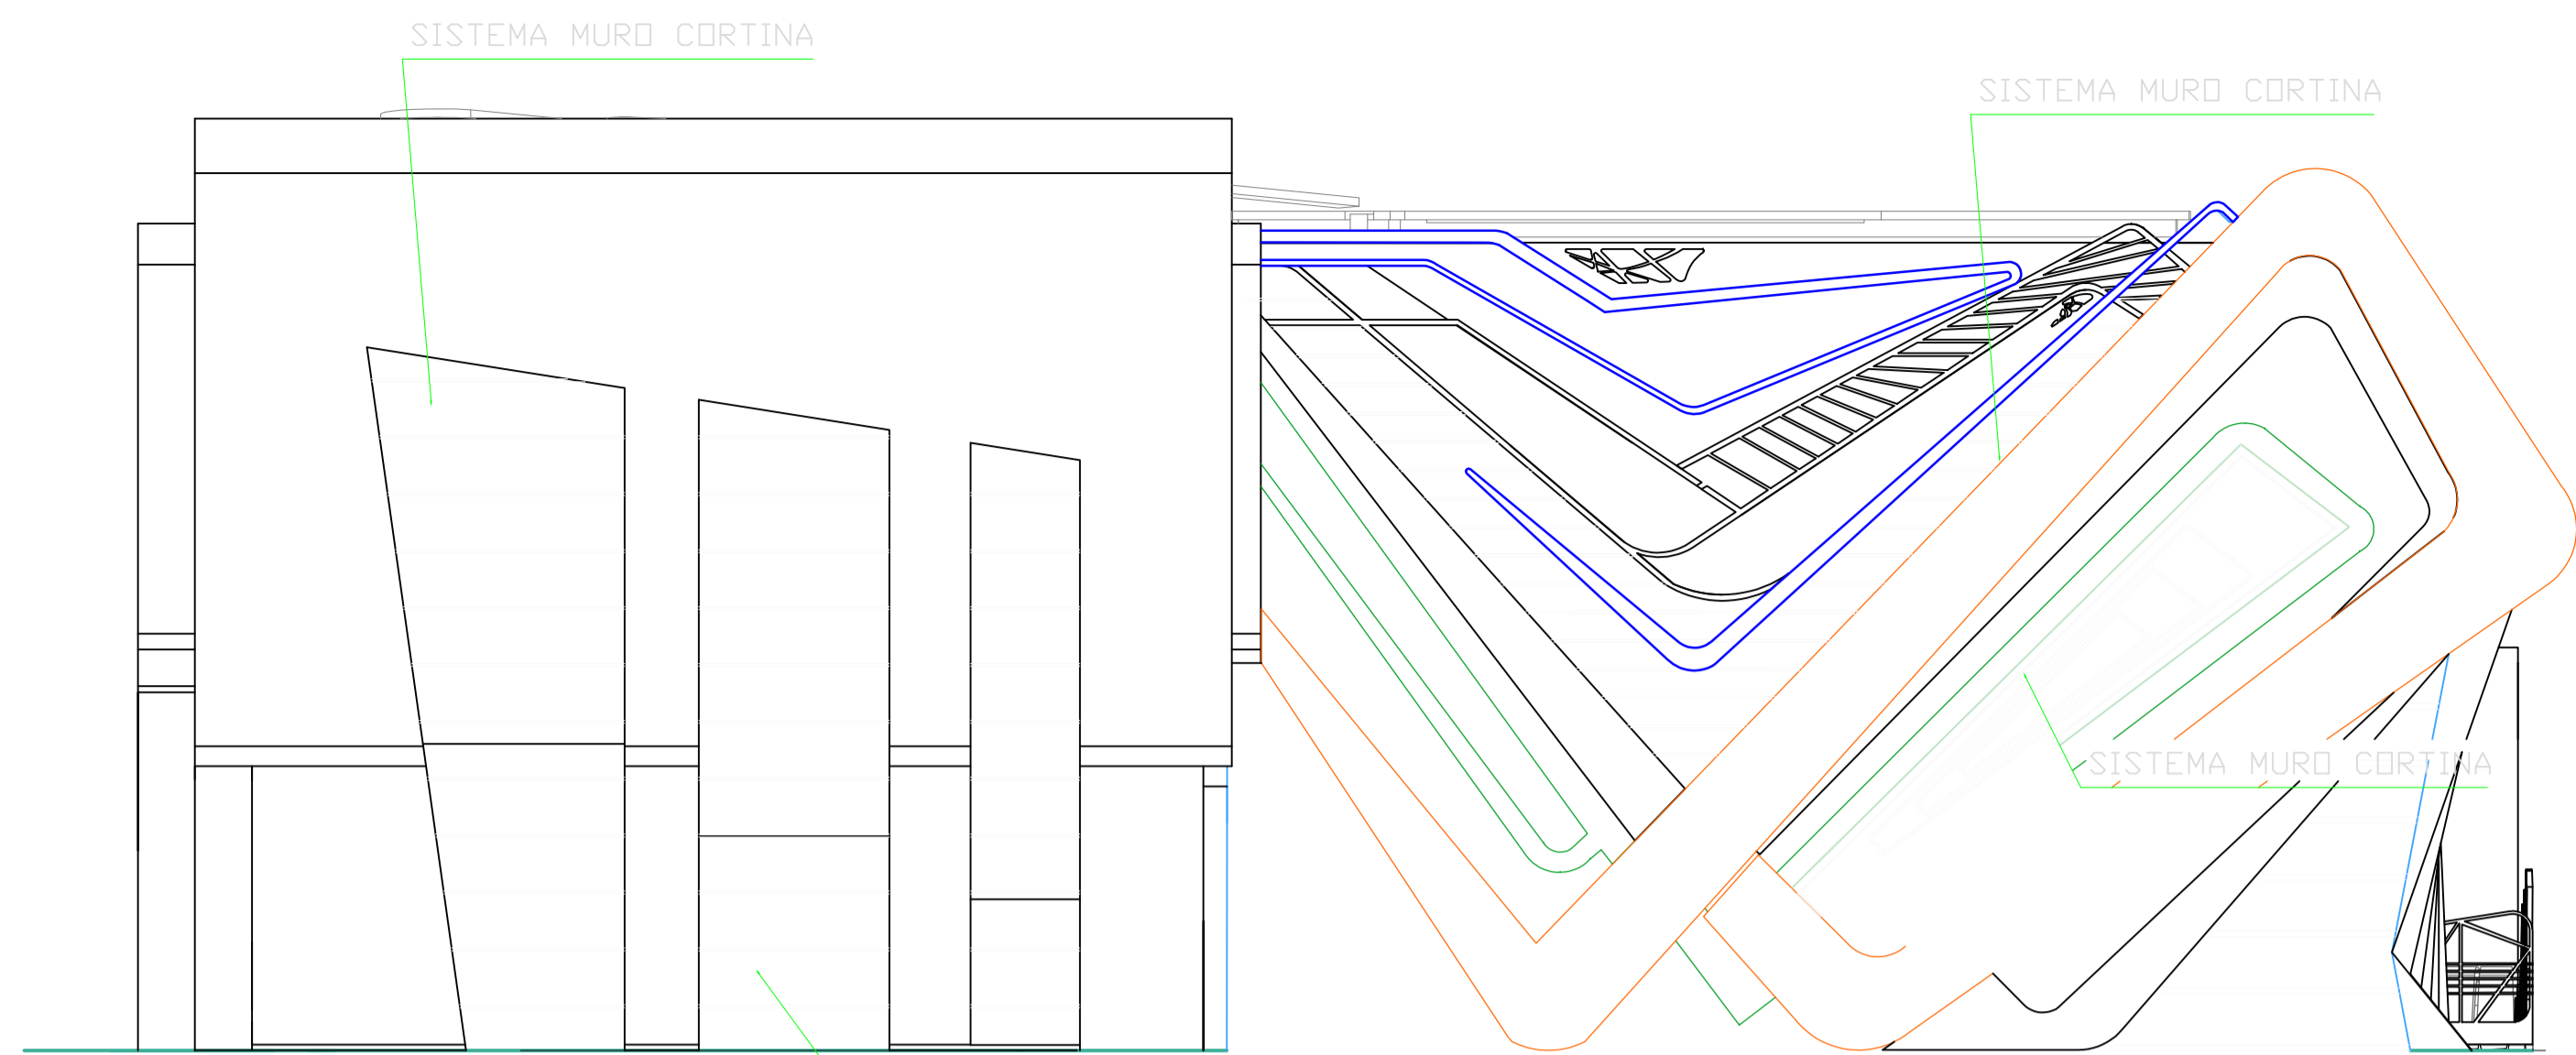
ELEVACIÓN NORTE  
Eso: 1 / 100

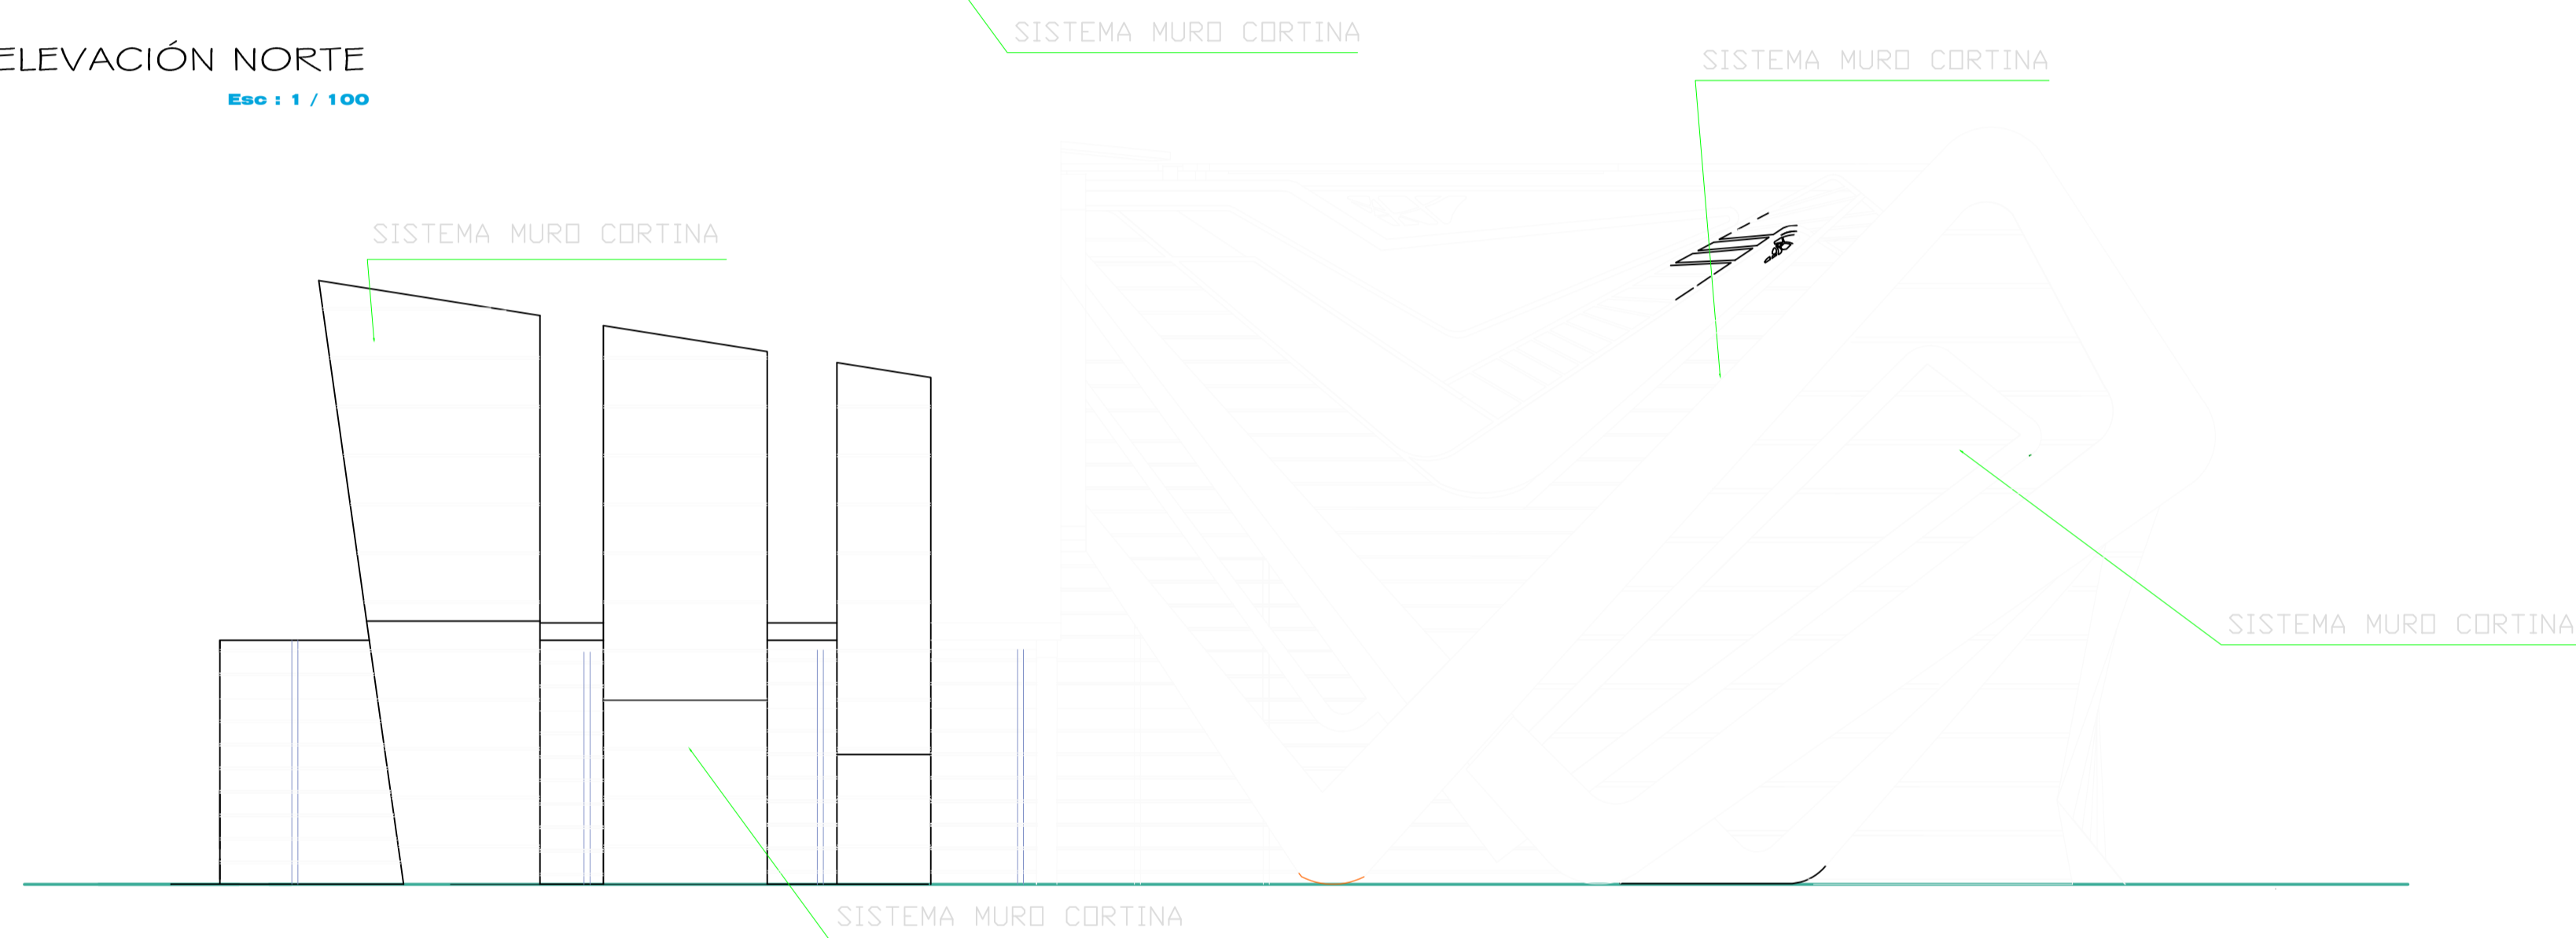
MURO CORTINA EN FACHADA  
Eso: 1 / 100

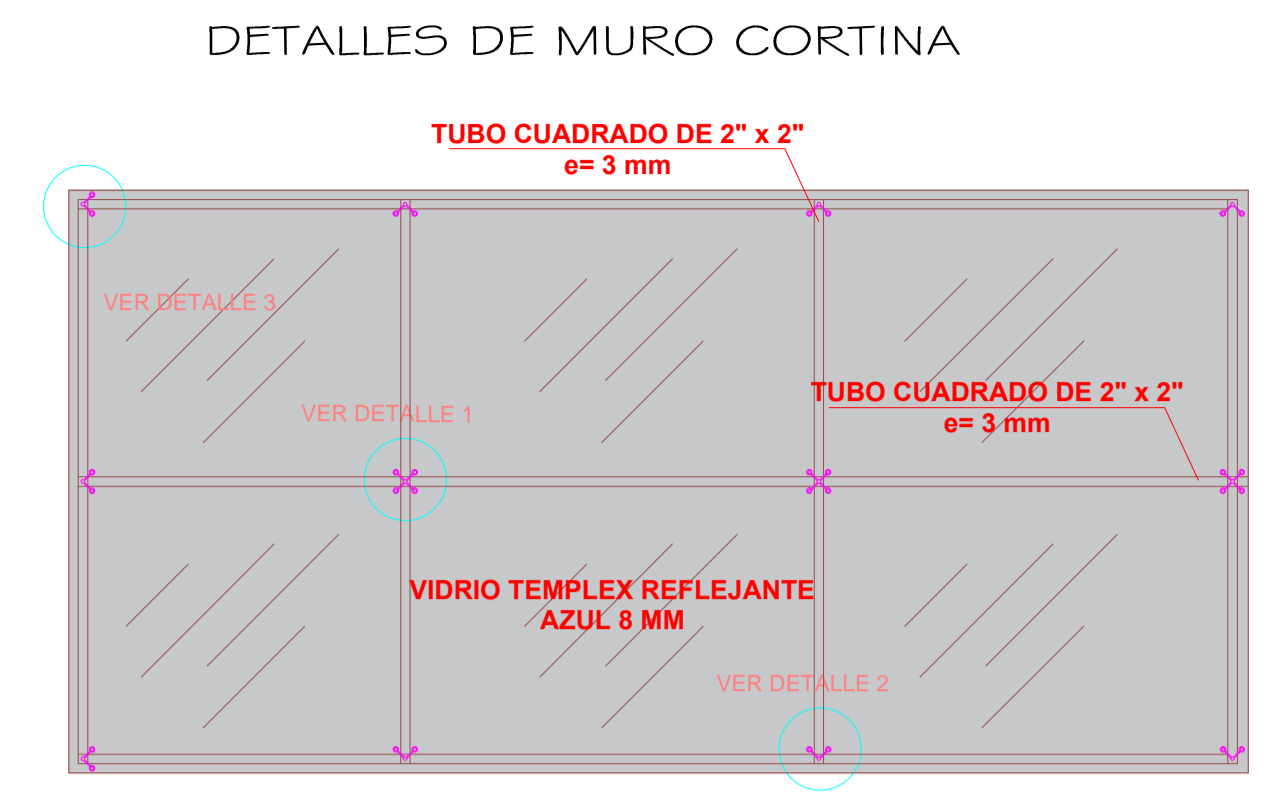
VISTA FRONTAL MURO CORTINA ARAÑA  
Eso: 1 / 75

NOTA: Los muros cortina son elementos que se aplican cada vez más en los edificios, tanto en los nuevos como en los rehabilitados. Su utilización es sofisticada y elegante, e la fachadas particularmente, además de aligerar las cargas que soportan las columnas y es un elemento arquitectónico en sí.

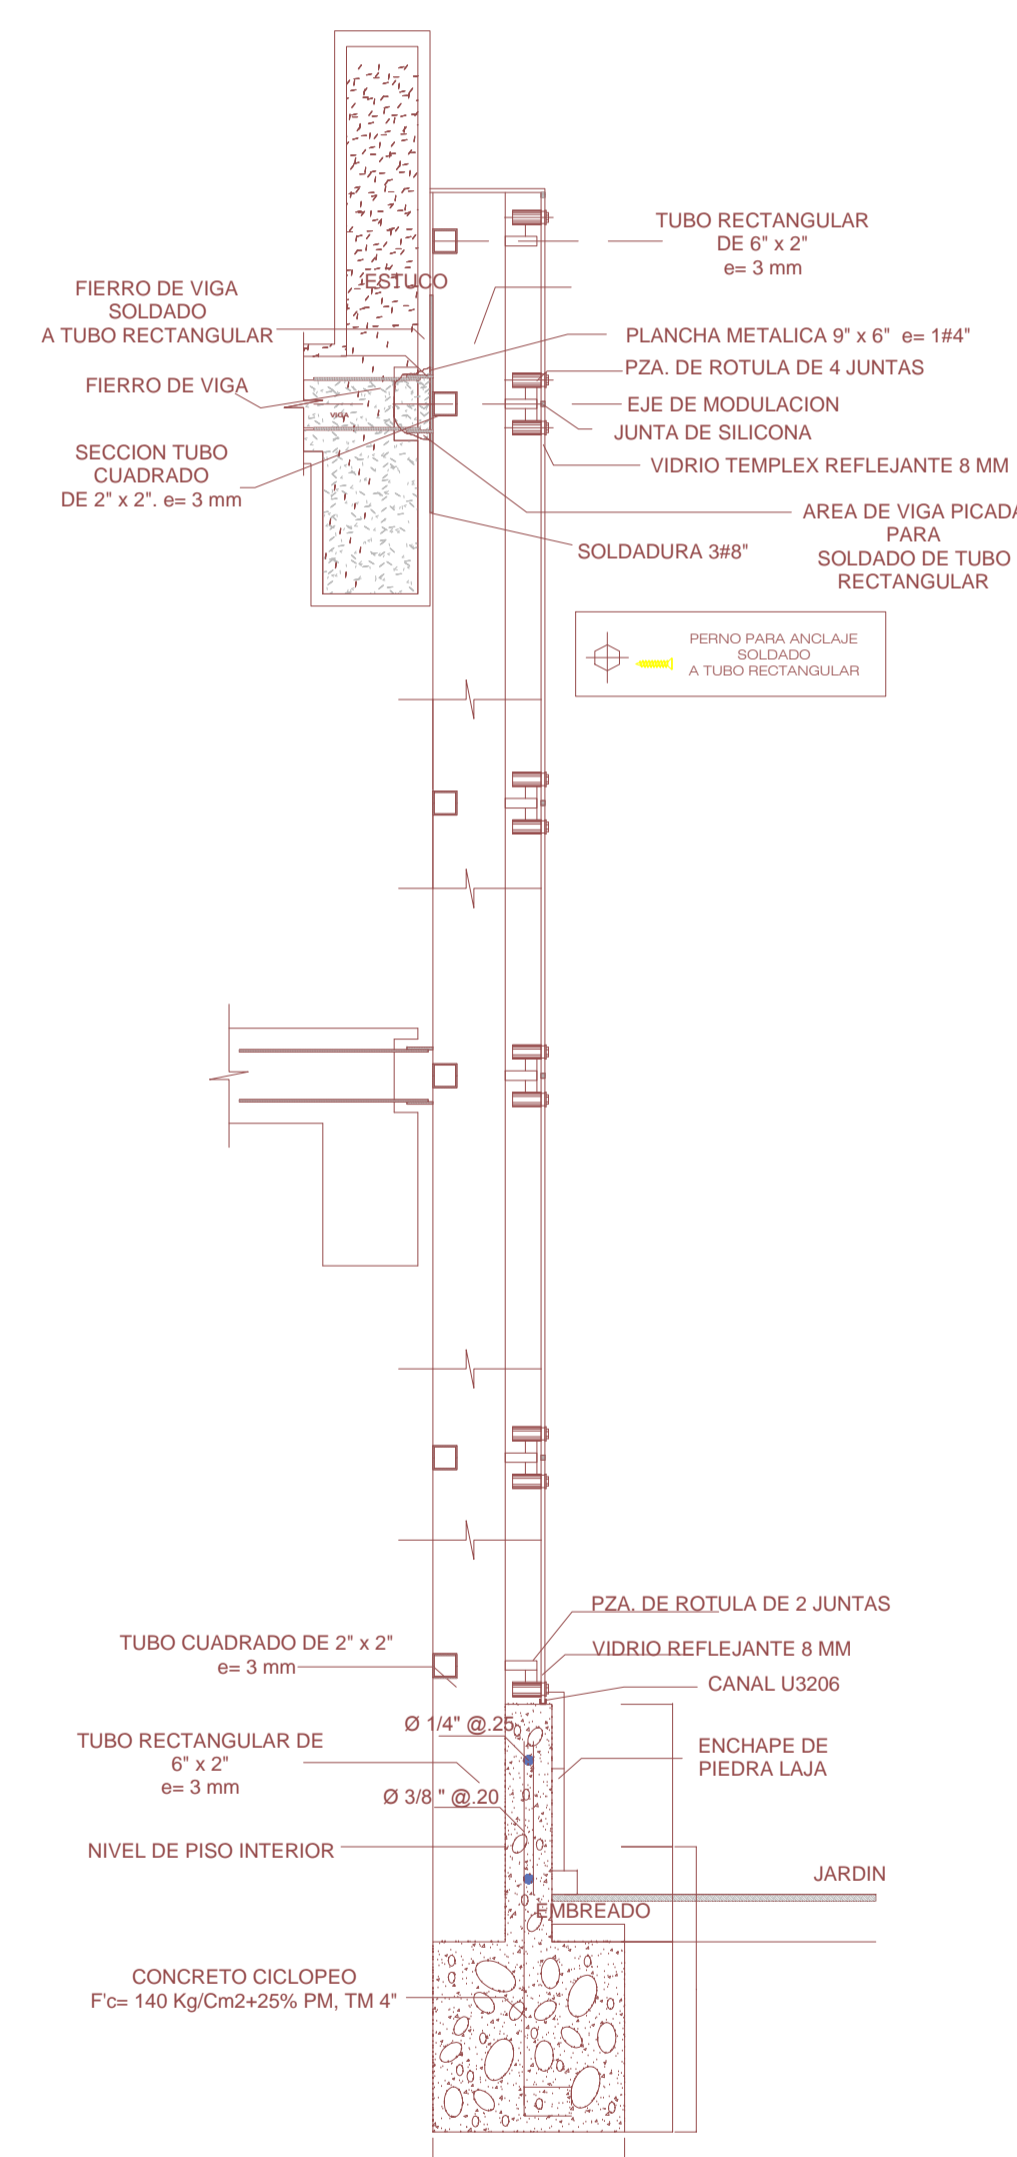
DETALLE EN CORTE DE CIMENTACION-MURO CORTINA  
Eso: 1 / 75

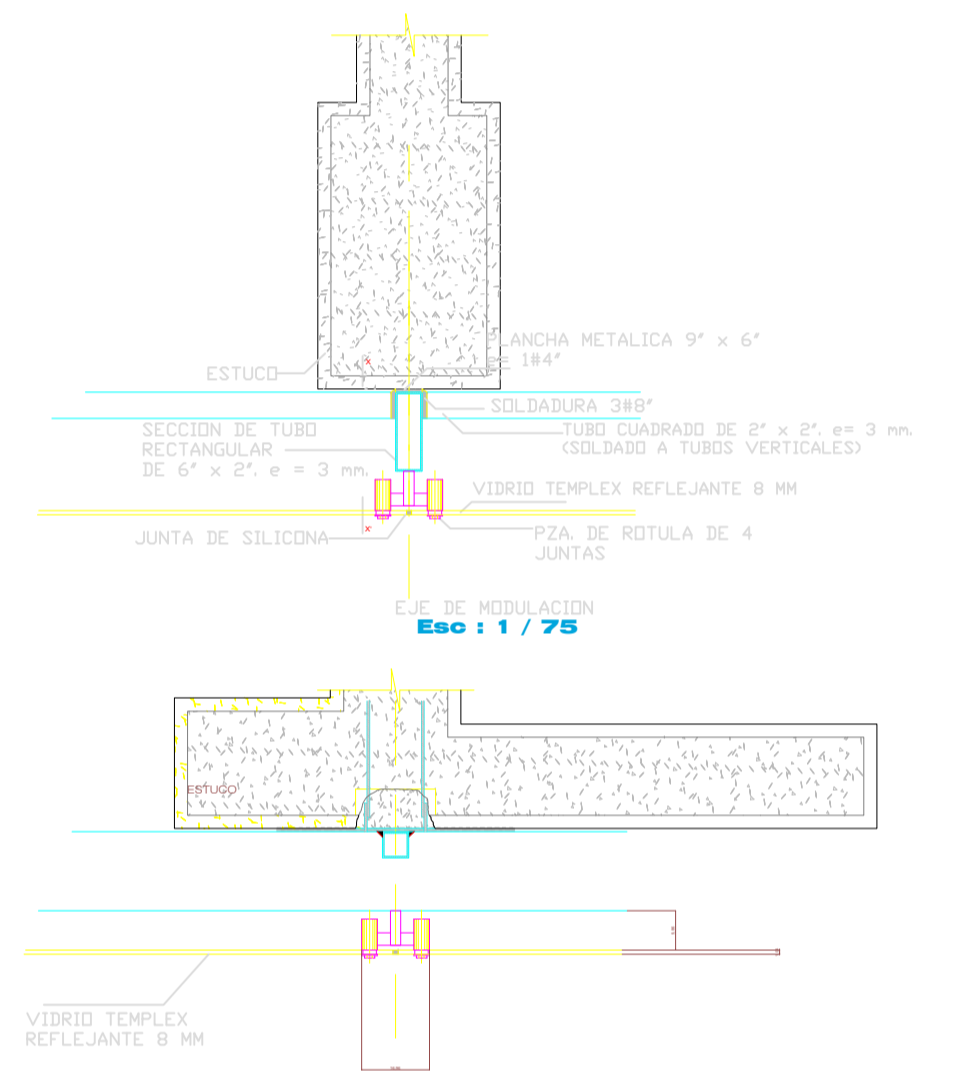
DETALLE VISTA EN PLANTA DE SOLDADURA DE TUBO PORTANTE  
Eso: 1 / 75

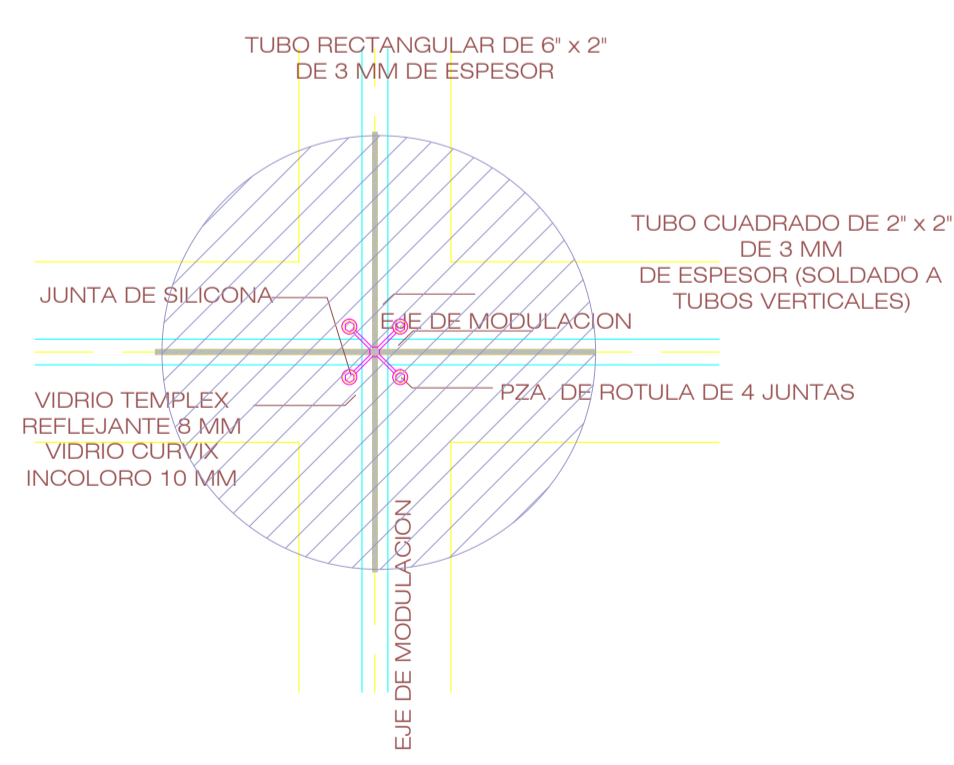
DETALLE DE EJE DE MODULACION  
Eso: 1 / 75

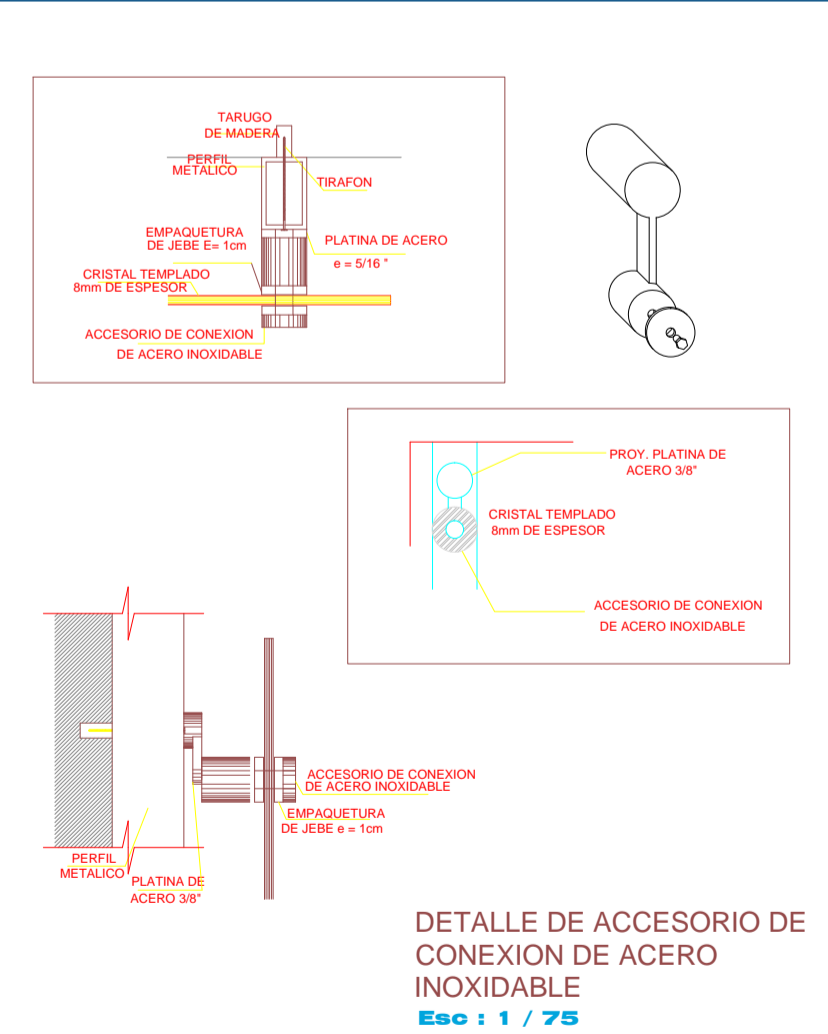
DETALLE DE ACCESORIO DE CONEXION DE ACERO INOXIDABLE  
Eso: 1 / 75
