**UNIVERSIDAD NACIONAL DEL ALTIPLANO**  
**FACULTAD DE INGENIERÍA CIVIL Y ARQUITECTURA**  
**ESCUELA PROFESIONAL DE INGENIERÍA CIVIL**

**“ANÁLISIS DE DESPERDICIOS GENERADOS EN LA FASE DE  
CONSTRUCCIÓN DE EDIFICACIONES EN LA CIUDAD  
UNIVERSITARIA UNA – PUNO Y PROPUESTA DE REDUCCIÓN”**

**TESIS**

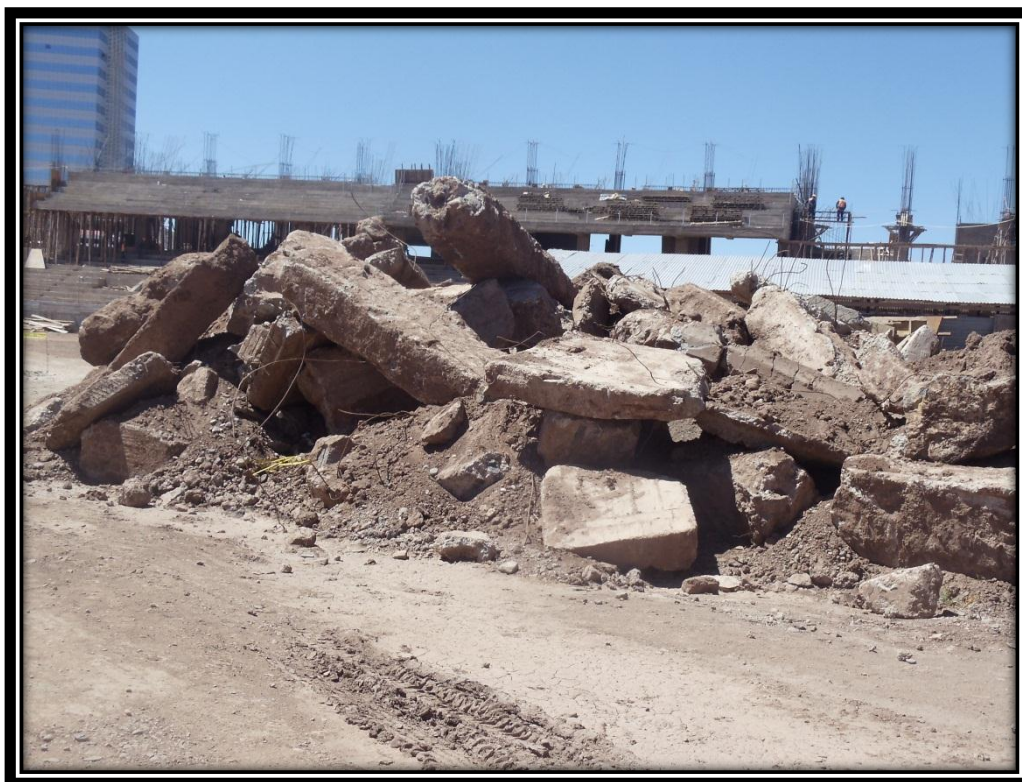
Figura N° 3: Residuos Sólidos producto de la demolición de cimentaciones en Complejo Deportivo Universitario

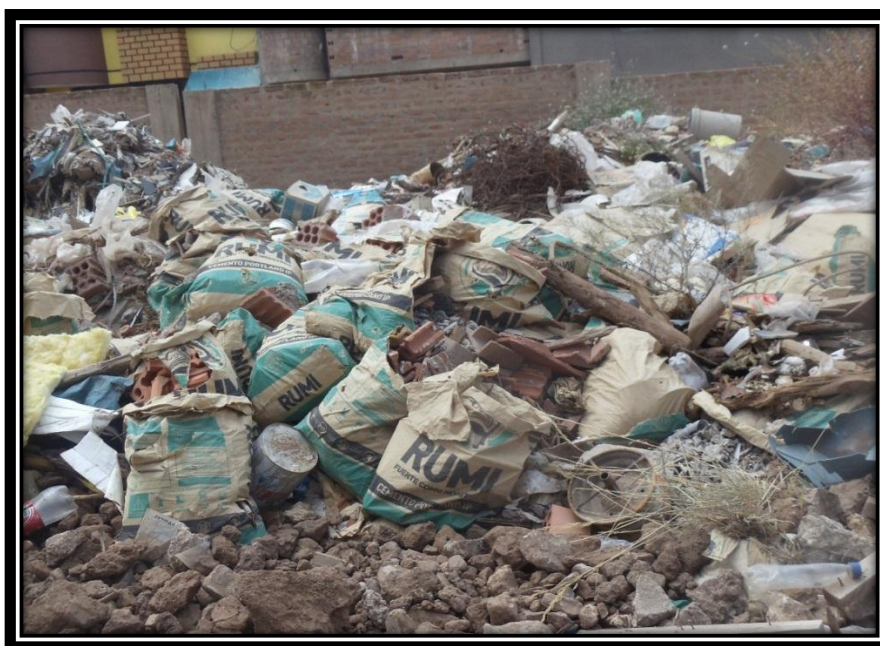
Figura N° 9: Acumulación de desperdicios debido a falta de supervisión en Mega Laboratorio Clínico

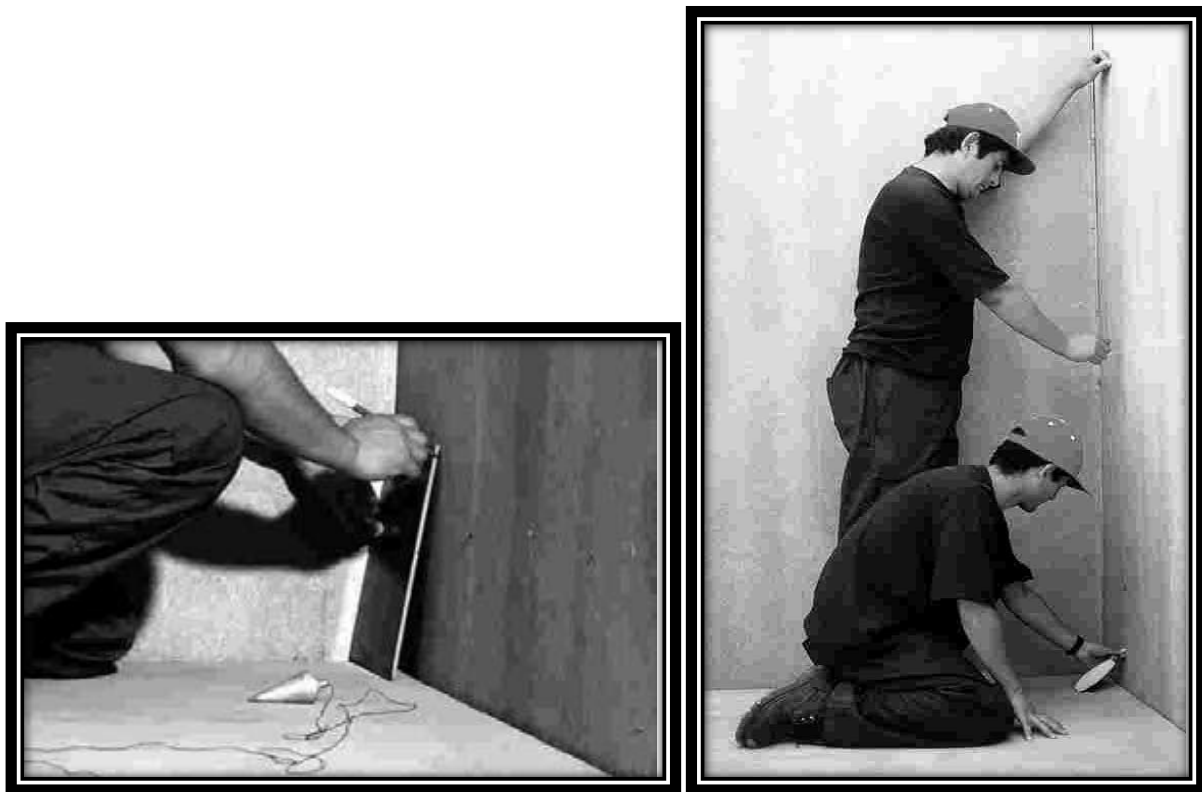
Figura N° 31: a) Izquierda: Colocado de palmetas en el muro. b) Derecha: Medición para el encuadrado de las palmetas.

También es recomendable para ver el nivel de terminación, tomar las medidas de piso a cielo y cuadrar exactamente la ubicación de los cortes, programando la ubicación exacta de canerías, cenefas y cortes (Cerámicas Cordillera, 2004).

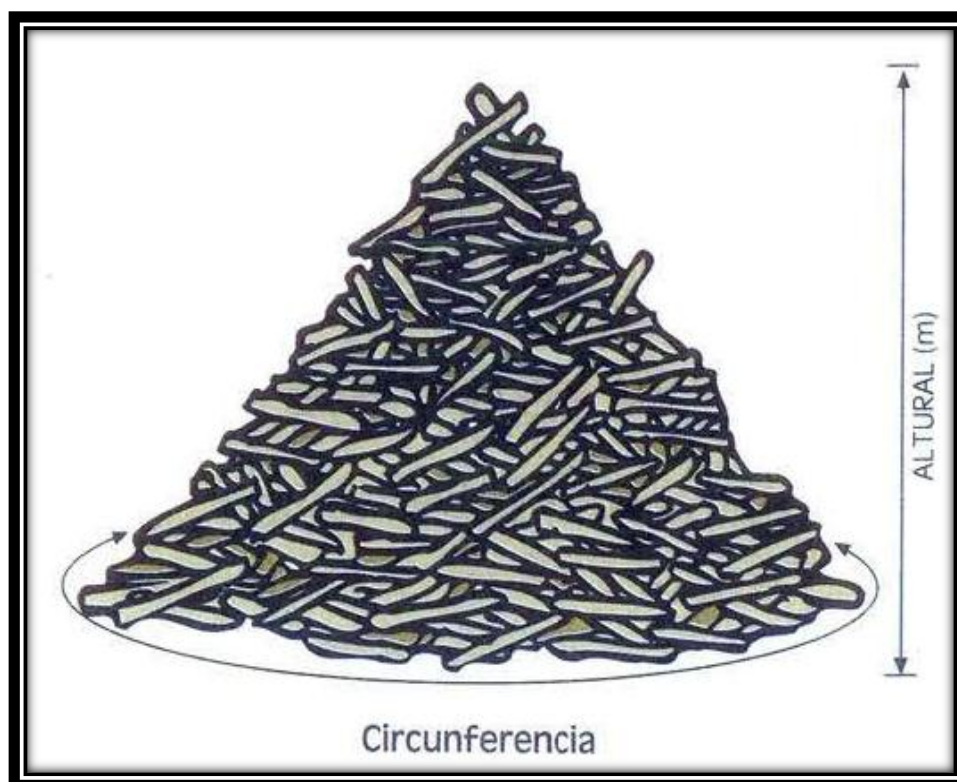
Figura N° 37: Madera no apilada en campo

- V = Volumen neto (En metros cúbicos)
- r = Radio (En metros)
- h = Ancho (En metros)
- 0.624 es el coeficiente de apilado asumido

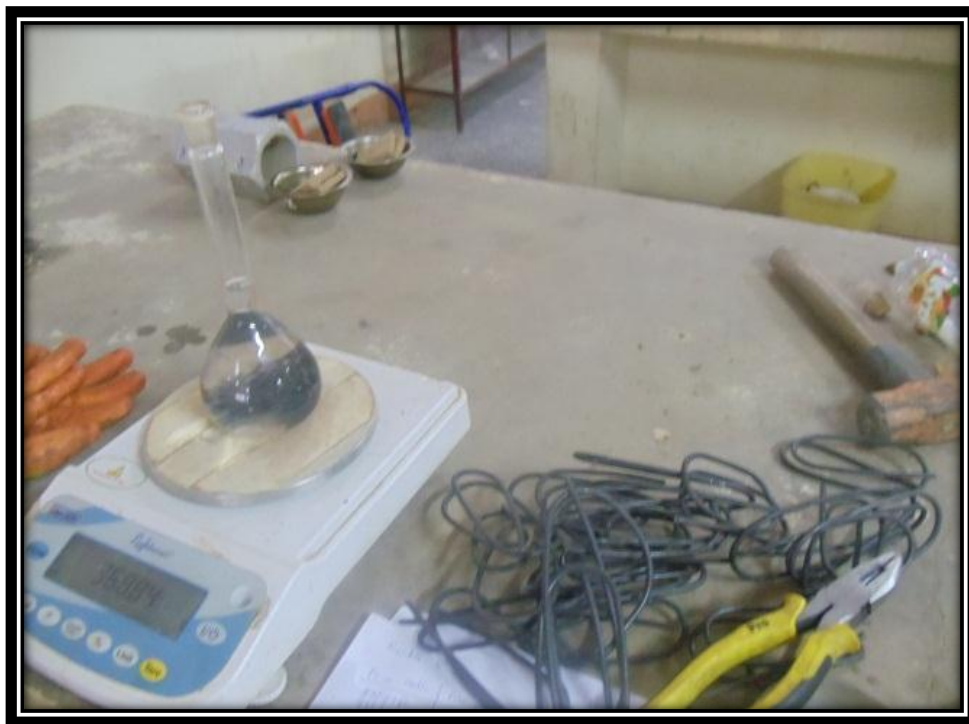
Figura N° 41: Alambres utilizados para el pesaje

En base a estos resultados, podemos observar que el valor asumido para el peso específico de los alambres está dentro de los límites de peso obtenidos, ya que este valor se encuentra entre  $1770 \text{ Kg/m}^3$  y  $8360 \text{ Kg/m}^3$ , por lo que este valor se mantiene en el cálculo de los desperdicios de alambres.

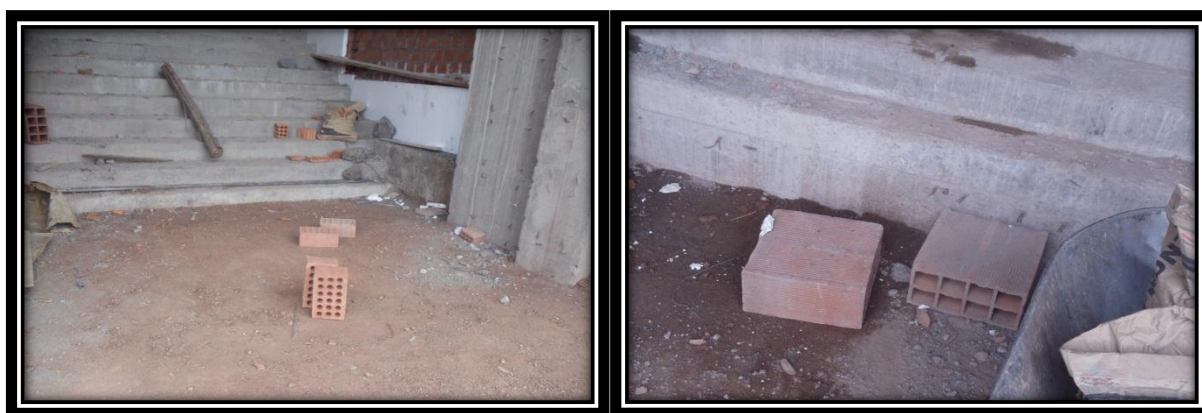
Figura N° 42: Ladrillos inservibles: (a) Izquierda: Ladrillo King Kong para muros de albañilería. (b) Derecha: Ladrillo 8 huecos para aligerado

Luego se procedió a contar por unidad cuántos ladrillos dejaban de usarse o estaban en mal estado y por lo cual no podían utilizarse en alguna partida. Si se encuentra un ladrillo fracturado o quebrado, se cuenta como desperdicio al ladrillo en su totalidad, por lo que corresponde a una (01) unidad de ladrillo desperdiciada.

El desperdicio de ladrillo se midió en base a la proporción de la cantidad total de ladrillos desperdiciados encontrados, con los utilizados en las partidas que se ejecutaron durante el periodo de verificación, como las losas aligeradas y los muros de albañilería realizados. Este valor de proporción se muestra en porcentaje (%).

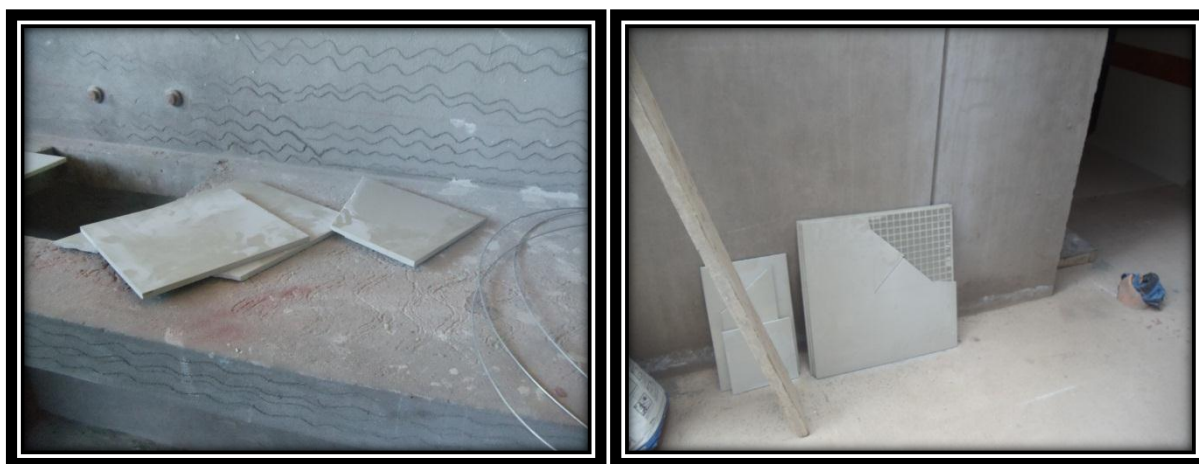
Figura N° 43: Cerámicos inservibles: (a) Izquierda: Cerámicos para pared. (b) Derecha: Porcelanato para piso.

El desperdicio de porcelanatos para pisos se midió en proporción al igual que en los cerámicos. Este valor de proporción se muestra en porcentaje (%).

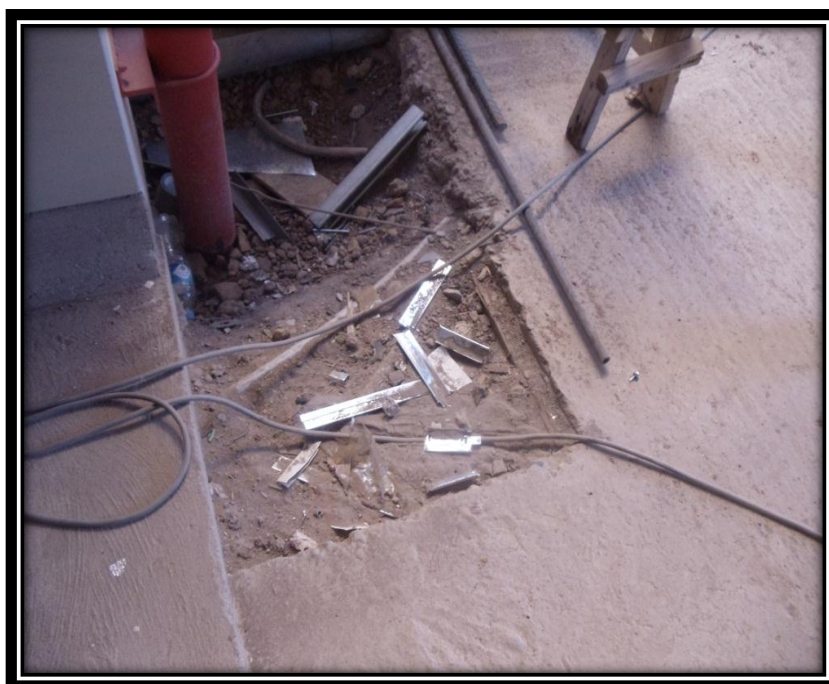
Figura N° 46: Perfiles para cielorraso inservible

Para el cálculo de perfiles para cielorraso inservibles, se midieron la longitud de los trozos encontrados y todo el conteo se realizó en metros lineales (m). El desperdicio de perfiles para cielorraso se midió en proporción en relación al total de perfil ejecutado en el armado de cielorrasos. Este valor de proporción se muestra en porcentaje (%).

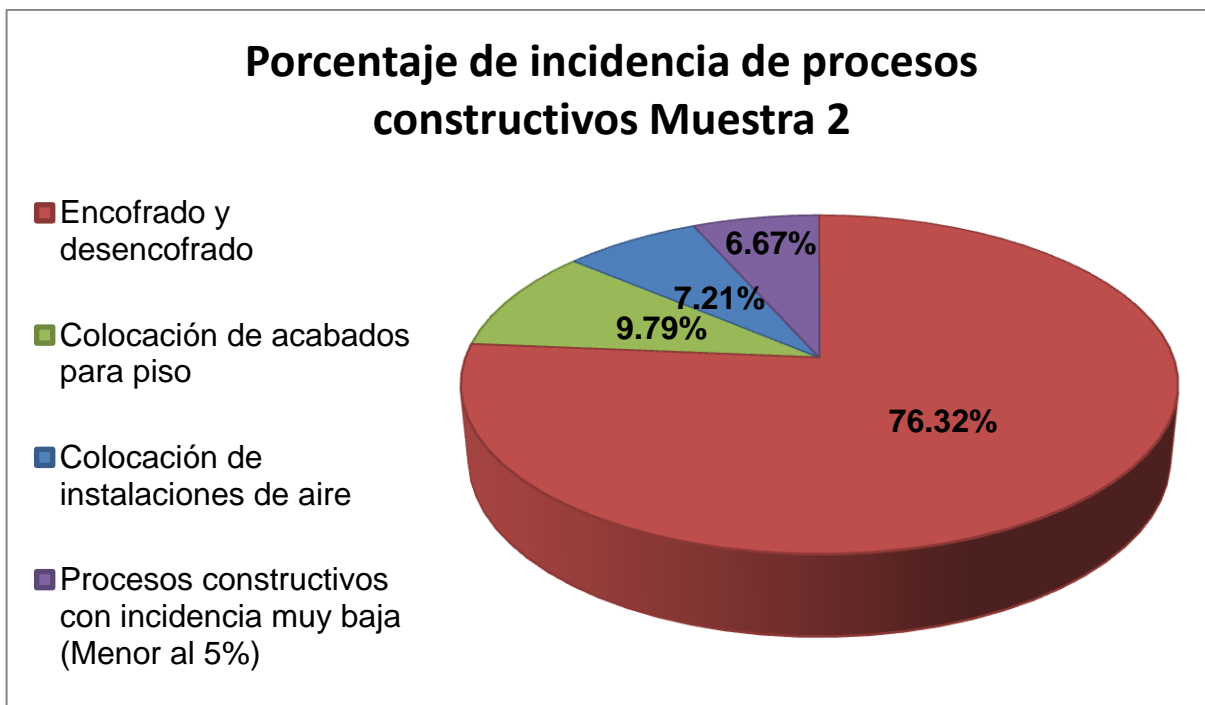
Figura N° 57: Gráfico circular de porcentaje de incidencia de procesos constructivos Muestra 2

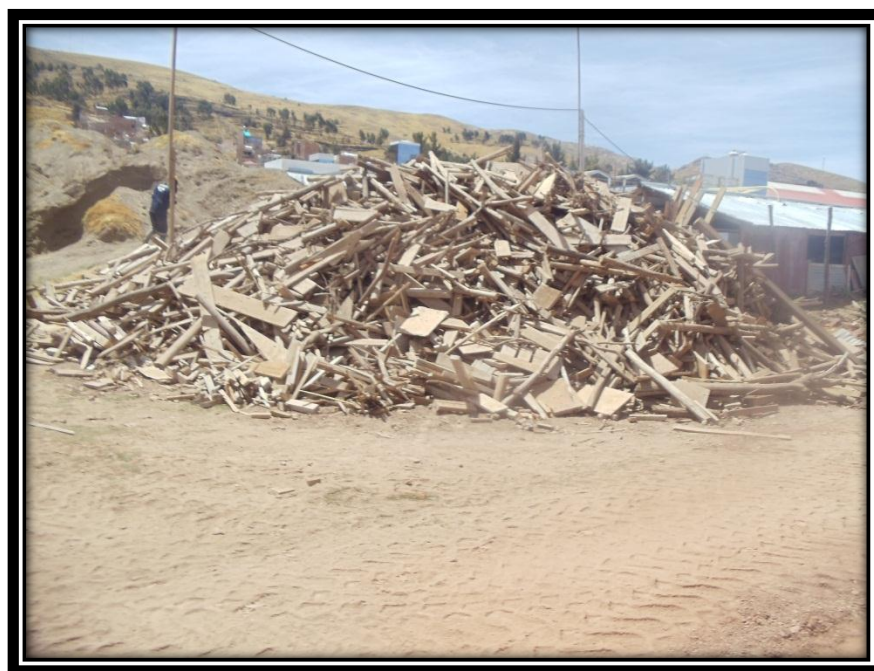
Figura N° 60: Acumulación de desperdicio de madera en Complejo Deportivo Universitario

Como se puede apreciar en la fotografía siguiente, así como en las que se encuentran en el anexo B, y cotejando estas imágenes con el alto porcentaje de desperdicios generados obtenido en los resultados del periodo de verificación, se puede mencionar que toda esta elevada cantidad de desperdicios se acumula en pleno campo de obra de cada uno de los proyectos, lo cual dificulta los trabajos posteriores en la ejecución de la obra debido al desorden en el cual se encuentran.

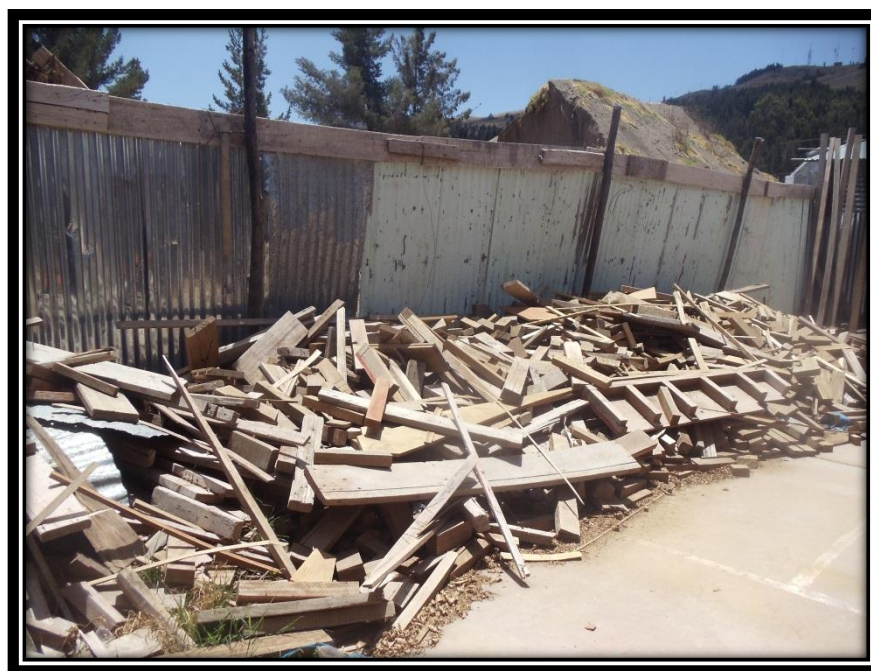
Figura N° 61: Acumulación de desperdicio de madera en talleres de carpintería en Complejo Deportivo Universitario

En la siguiente fotografía se puede apreciar que también la acumulación de desperdicio se produce en los talleres de elaboración de encofrados. Esto trae perjuicios como la reducción del espacio de trabajo para el personal obrero.

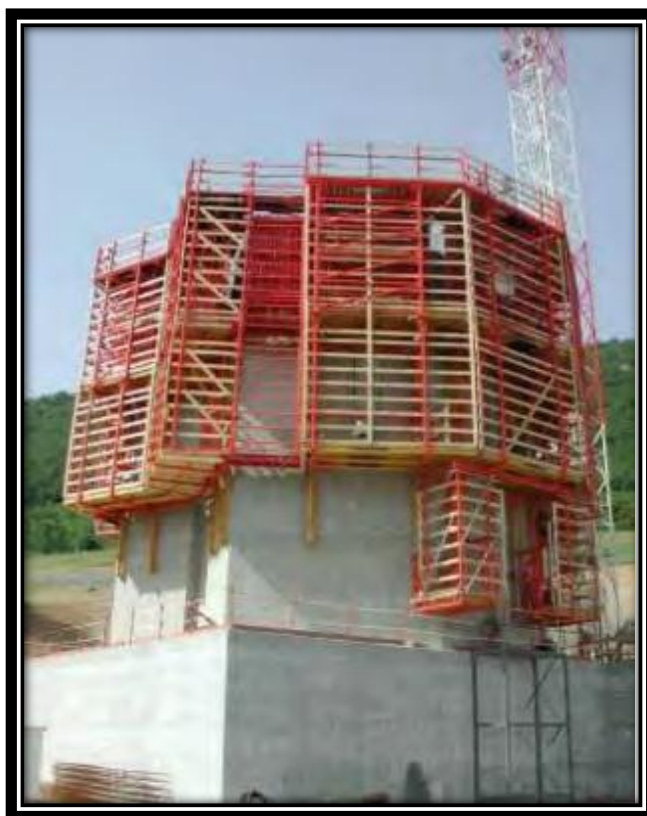
Figura N° 65: Encofrado metálico para una columna de sección variable

Respecto a las ventajas que puede traer un encofrado metálico frente a uno de madera, Paz-Jáuregui (2014) menciona que entre los problemas grandes que presenta un encofrado de madera se puede indicar que el acabado de la superficie no es óptimo y por otro lado, la reutilización es muy limitada debido a que el momento de desmontaje del encofrado hay siempre daños o roturas en la madera. El autor añade que por otro lado un encofrado de acero se puede desmoldar y limpiar con mucha facilidad y la reutilización es casi ilimitada
