**“EVALUACIÓN GEOLÓGICA Y GEOTÉCNICA DE LA RED VIAL DEPARTAMENTAL
RUTA MO-103 TRAMO DE CONSTRUCCIÓN DEL KM 56+850 AL 75+860, PROVINCIA DE
MARISCAL NIETO Y GENERAL SÁNCHEZ CERRO, REGIÓN MOQUEGUA”.**

TESIS

Área : INGENIERIA GEOTECNICA

Tema : GEOTECNIA DE CARRETERAS

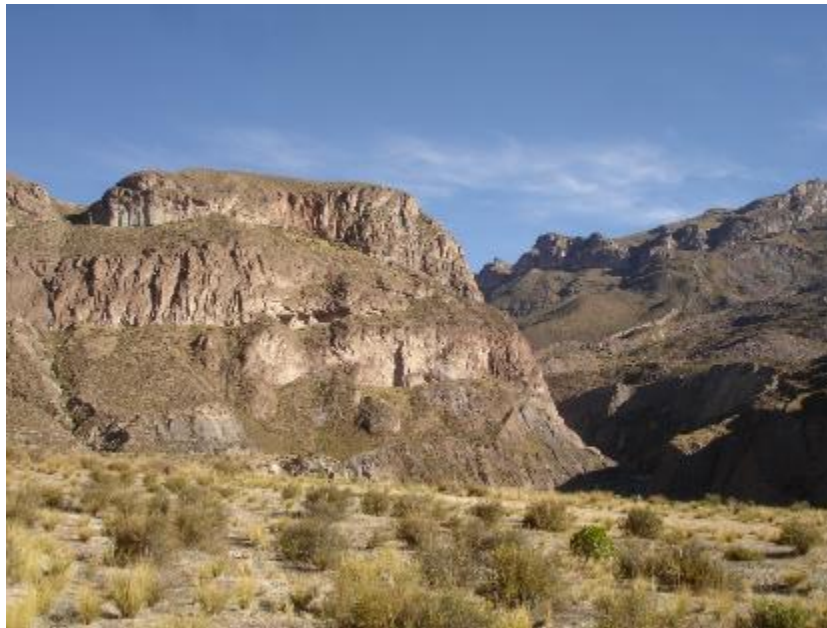
Imagen 1 AFLORAMIENTO DEL VOLCANICO MATALAQUE EN EL CERRO PUCARA

En las progresivas: 56+850-57+150; 57+400-58+600; 59+200-59+400; 59+500, 59+700; 62+100-62+400; 62+400-62+550.

Esta formación infrayace al volcánico Toquepala del Cretáceo superior.

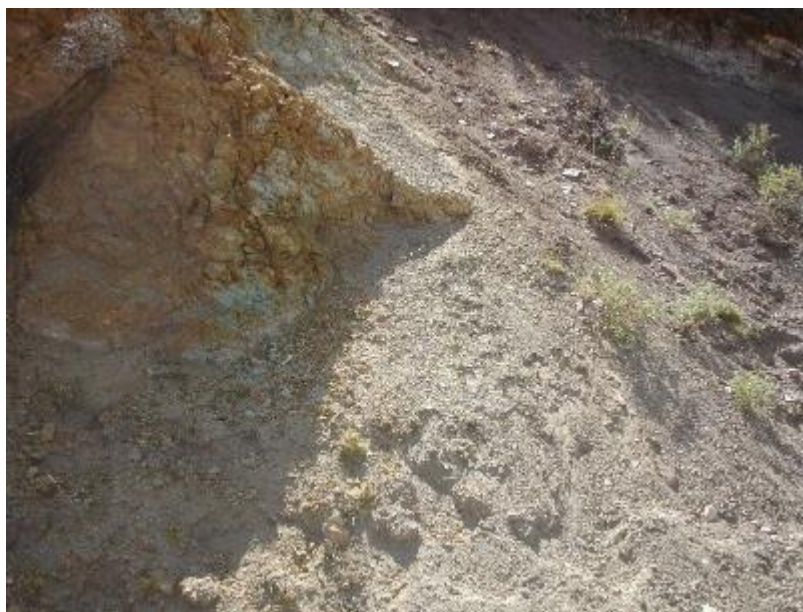
Imagen 2 AFLORAMIENTO DE LA FORMACION PICHU

Esta Formación está constituida por conglomerados y brechas de color verde amarillento a rojizas, intercalados por escasas areniscas conglomerádicas con matriz tobacea, de colores predominantemente verde amarillento a rojizo. Andesitas basálticas y aglomerados violaceos a gris verdosa.

Aflora en la progresivas Km: 59+300-63+700; 64+750-65+250; 68+650-68+900; también en las zonas de Cuchumbaya, Calacoa, Río Putina, etc. Los conglomerados y brechas están compuestos por elementos de naturaleza volcánica de composición andesítica, los clastos son sub redondeados de tamaño variable de hasta 50cm. de diámetro con predominio de clastos de 4 a 8 cm., que se encuentran sostenidos en una matriz areno tobacea de grano medio a fino.

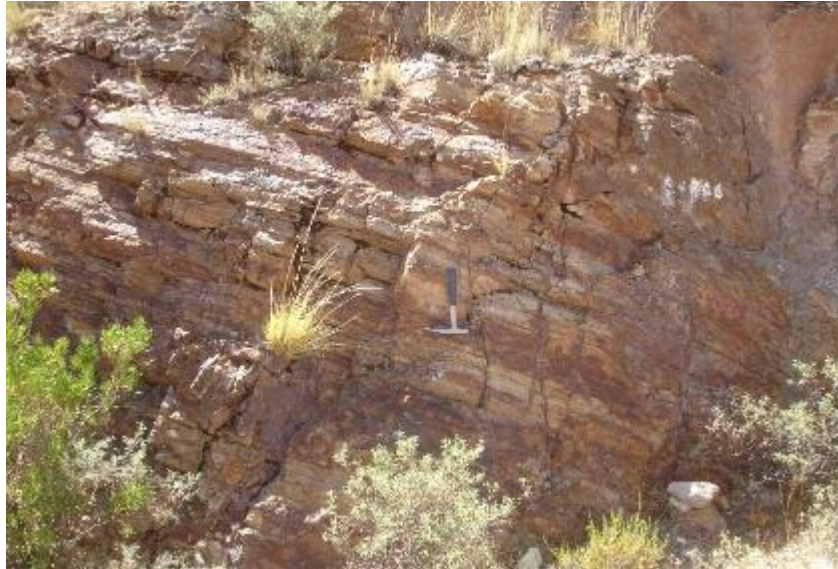
Imagen 3 AFLORAMIENTO DE ROCAS DEL GRUPO MAURE

Una inferior con limoarcillitas, areniscas Conglomerados y calizas. Las areniscas son de grano medio, color gris pardo-amarillento a rosado y fácilmente deleznales. Las areniscas conglomerádicas tienen coloración grisácea y matriz tobacea. Y la superior conformada por tobas de composición riolíticas, a riodacitas, presentan una coloración amarillenta a crema, tienen poca consistencia y abundantes inclusiones de pómez y otras rocas e intercalaciones de lechos de arcillas blanquecinas. Los conglomerados tienen esencialmente clastos de cuarcitas y andesitas.

Aflora en las progresivas: 59+400-59+450; 62+550-62+650.

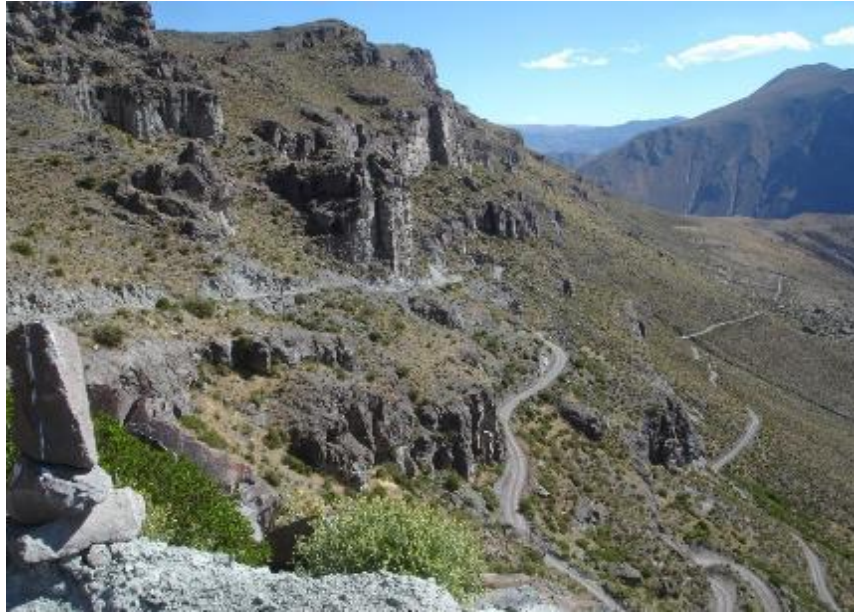
Imagen 4 AFLORAMIENTO DE ROCAS DEL VOLCANICO LLALLAHUI

Aflora en las progresivas: 59+450-59+500; 61+200-61+750; 75+300-75+450.

Litológicamente está constituido por lavas andesíticas porfírica de color gris pardas grisáceo, con una textura porfírica y disyunción en lajas. Las lavas se encuentran formando bancos gruesos de escarpas.

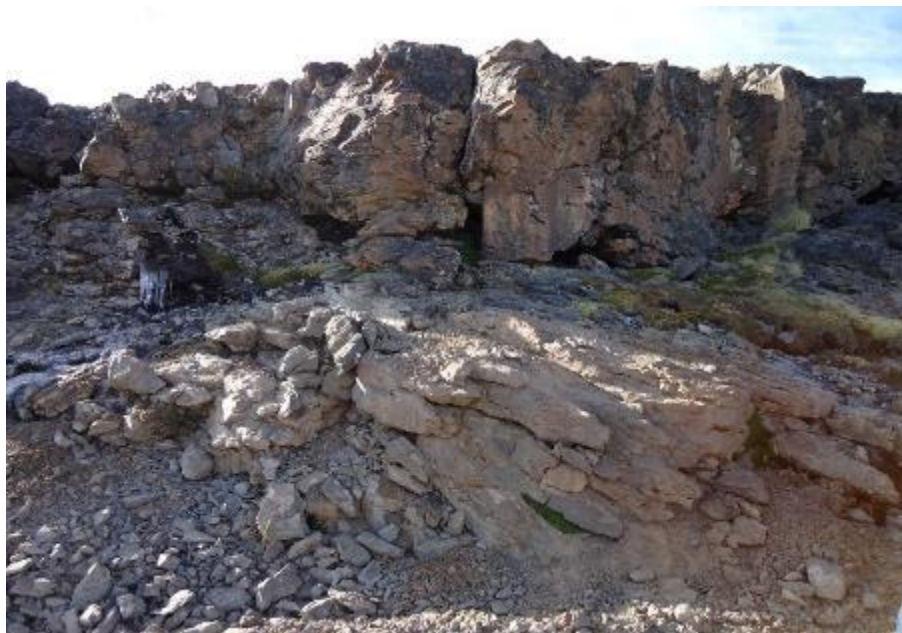
Imagen 5 AFLORAMIENTO DE ROCAS DEL VOLCANICO BARROSO

Está conformado por lavas de composición dacítica con biotita y augita. La biotita se presenta en hojas subhedrales, la augita forma fenocristales de hiperstena como núcleo. Y como accesorios la hornblenda es un mineral accesorio y los fenocristales de cuarzo son muy raros.

Aflora en las progresivas: 73+300-73+800.

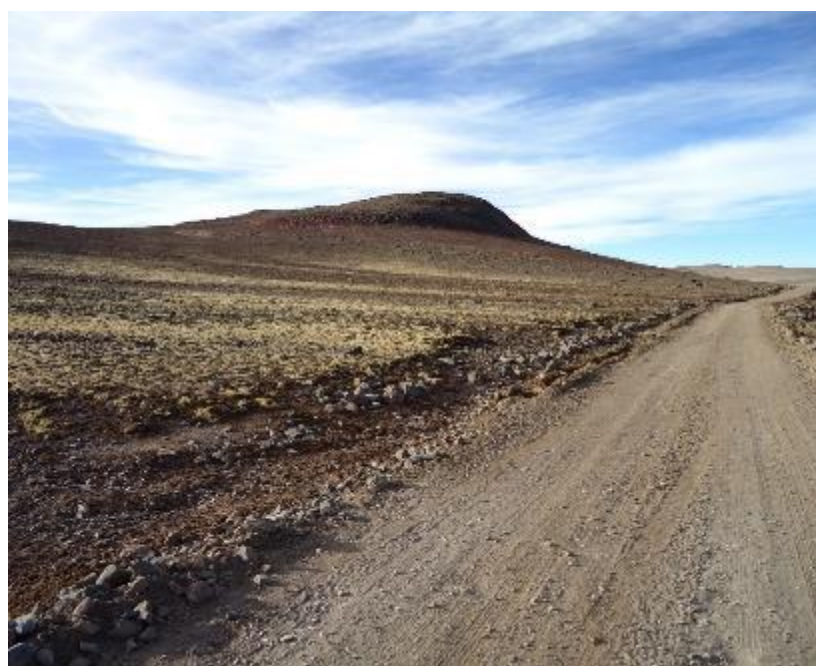
Imagen 6 DEPOSITOS MORRENICOS

Este material está asociado a eventos glaciares del cuaternario. Está conformado por una arena gravosa de color gris claro, densa, deleznable, regularmente graduada, presenta cantos rodados, fragmentos subredondeados, de composición traquítica y andesítica, en una matriz areno limosa.

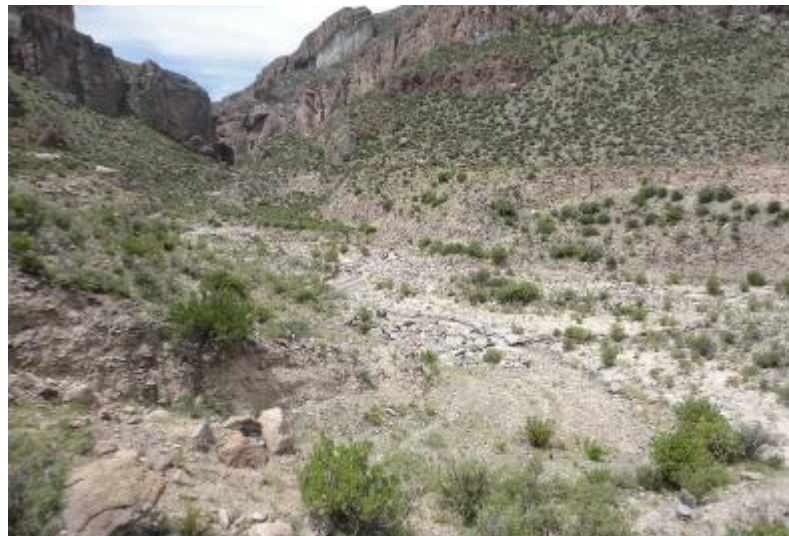
Imagen 7 QUEBRADA PERSANI DONDE SE CONSTRUIRA EL PUENTE

Este tipo de depósitos los encontramos ampliamente distribuidos a nivel regional. Son depósitos recientes cuyos materiales han sido arrastrados y transportados por el agua a poca distancia de su lugar de origen. Son materiales que se encuentran poco consolidados, careciendo de selección; es una mezcla heterogénea o polimíctica de rocas de diferentes naturalezas y tamaños, consiste en acumulación caótica de rocas angulosas a subangulosas sostenidos en una matriz arena-limosa. Se les encuentra generalmente en zonas de quebradas, fondos de valle y lechos de ríos.

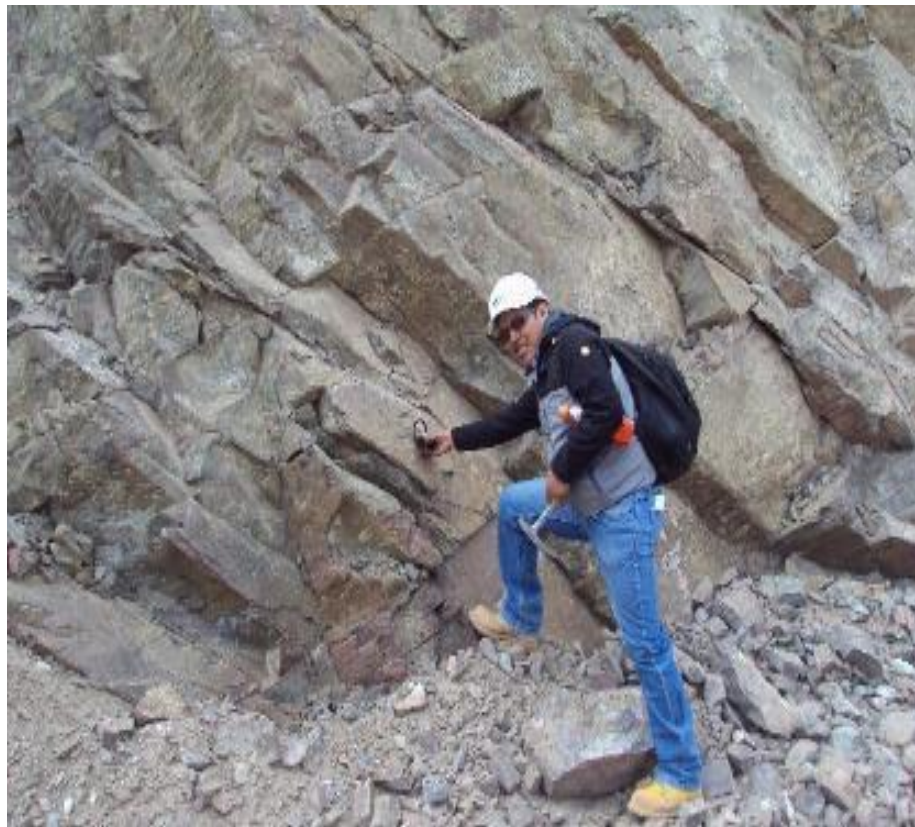
TOMA DE DATOS DEL MACISO ROCOSO CERRO PUCARA

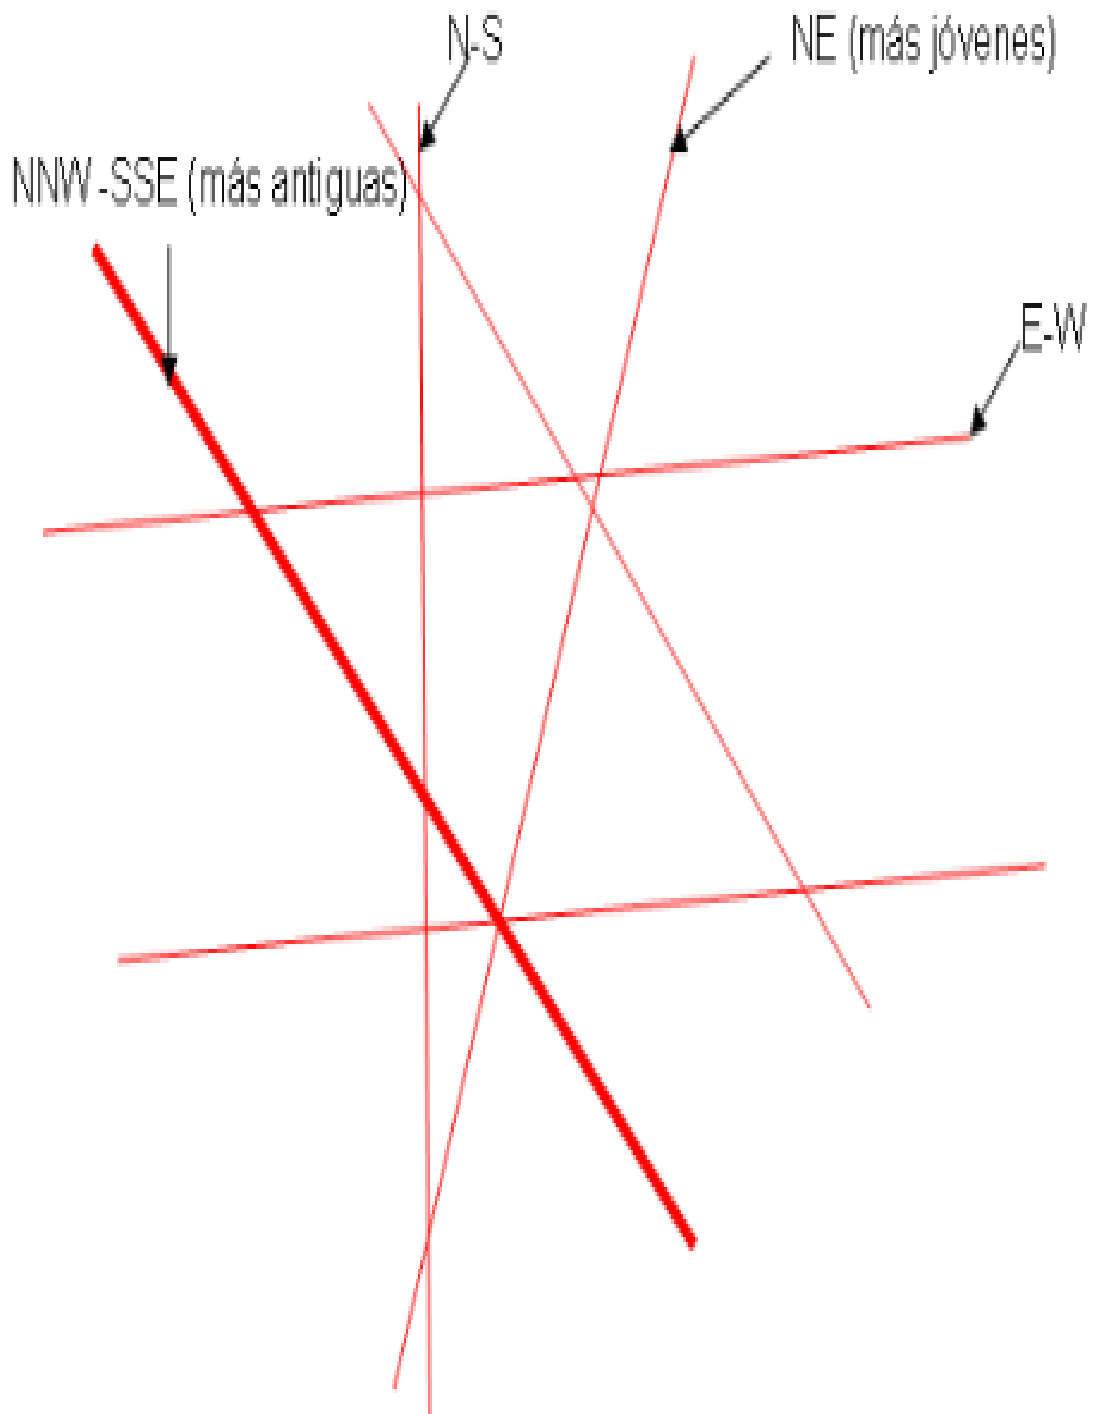
Grafico 1 ORIENTACION DE FALLAS EXISTENTES

El área de estudio estructuralmente ha sido afectada por numerosas deformaciones, causando zonas de intenso diaclasamiento, fracturamiento y fallamiento, así también se han determinado lineamientos de carácter estructural regional, en imágenes satelitales con lineamientos cuyas direcciones predominantes son NNW - SSE, estas son paralelas a la línea de la costa peruana, el flanco oeste de los Andes. Estas estructuras son la más antiguas datan del paleoceno, relacionadas a la tectónica Hercínica. Además existen lineamientos estructurales de dirección NE-SW y E-W, son estructuras más jóvenes, datan del Eoceno, Plioceno, Pleistoceno. (Ver Gráfico N° 1 y Figura N° 03).

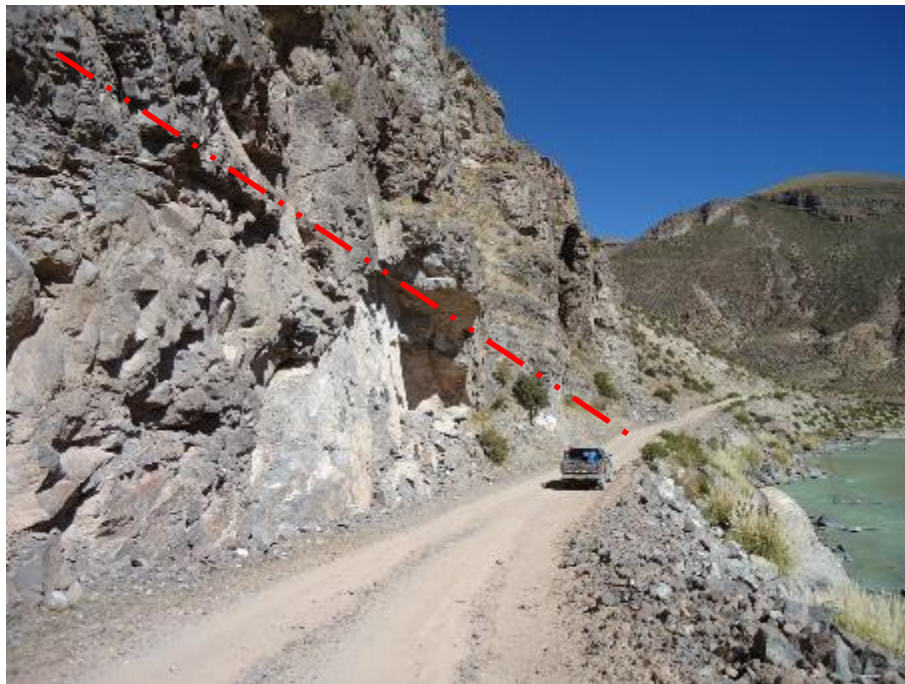
Imagen 9 SE OBSERVA FALLA TRANSVERSAL AL TRAZO

En la zona de estudio se observan fallas locales así tenemos: una falla de rumbo en la progresiva Km.55+000 - 55+400, antes de llegar al puente Coralaque, presenta un rumbo entre N35E – N50E, y buzamientos entre 10SE - 21SE, se

observa un salto de falla de 20 m. ha alterado y fracturado a la roca andesita del volcánico Matalaque, haciéndola vulnerable a deslizamientos. Esta falla local es transversal al trazo de carretera.

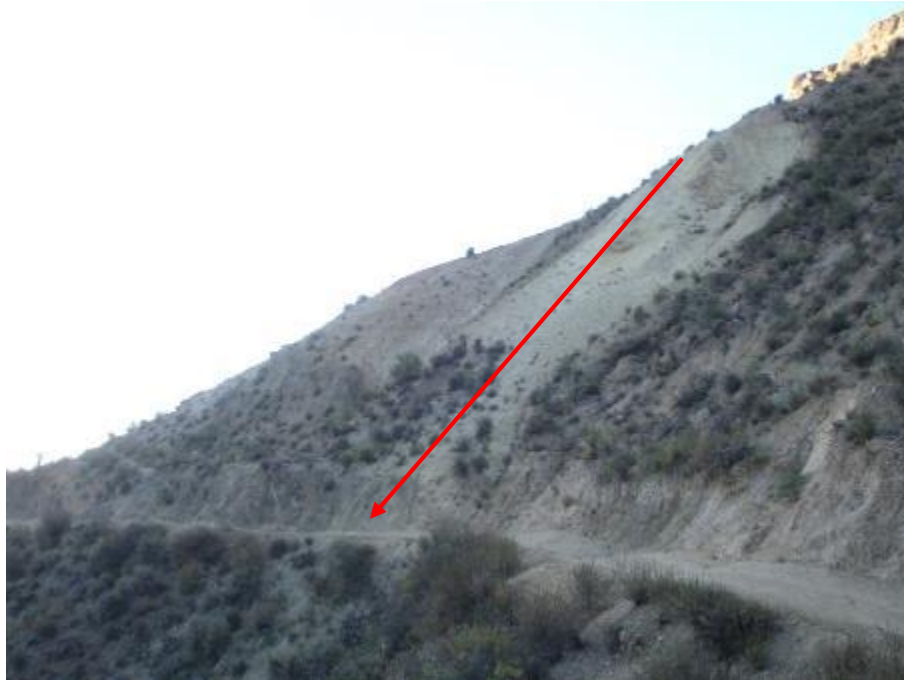
Imagen 11 SE APRECIA EL DESLIZAMIENTO TIPO FLUJO RAPIDO

consecuencia del agua de lluvia; así mismo el grado de fracturamiento de las rocas, por fallas adyacentes existentes en el lugar.

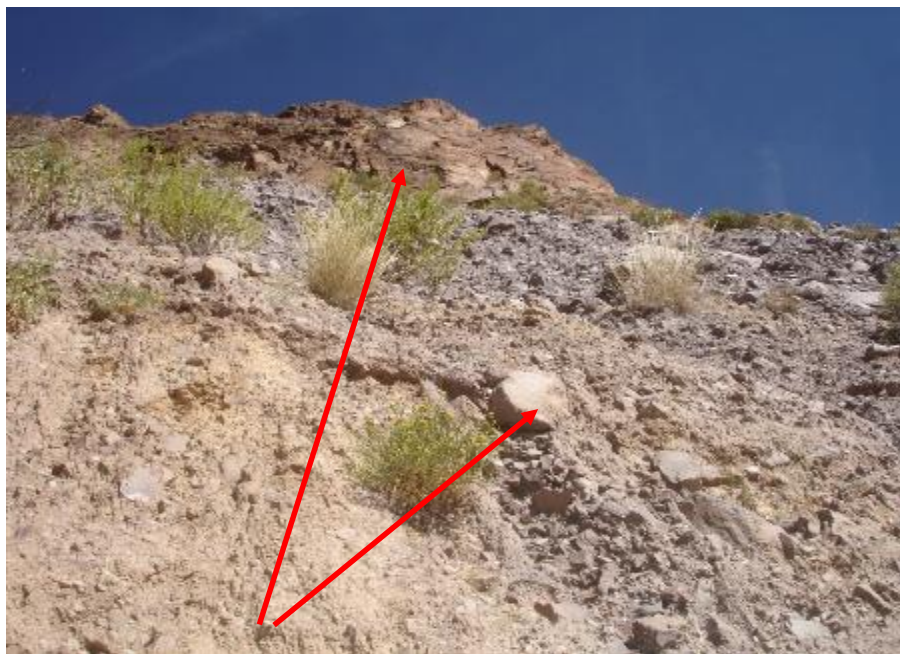
Imagen 13 SE OBSERVA LA EROSION CUSADA EN LAS ROCAS ANDESITAS EN EL CERRO
PUCARA

La gran actividad geodinámica de la zona de estudio y en general las características morfológicas nos indican la intensa y variada actividad erosiva existente en la zona hecho que es demostrado por la denudación del relieve.

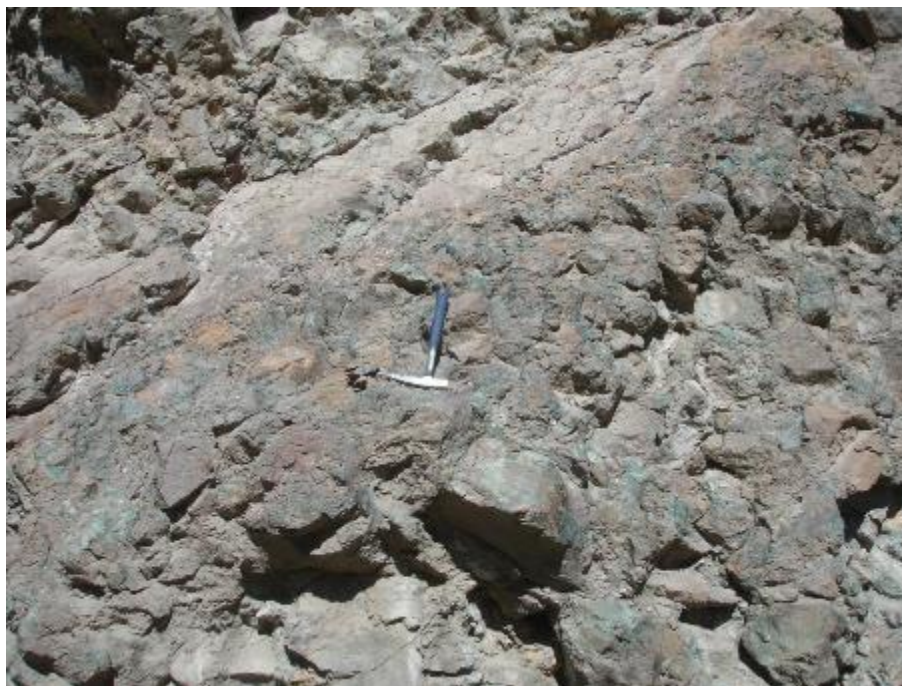
Imagen 14 SE APRECIA LA EROSION QUIMICA, DEBIDO AL COBRE QUE EXISTE EN LA ANDESITA

En la zona de estudio la erosión química puede ser debida a la alteración de óxidos de cobre y hierro que presentan las rocas volcánicas, como la andesita, dacita y riolita, provocando desestabilización en el macizo rocoso. (Ver imagen14).

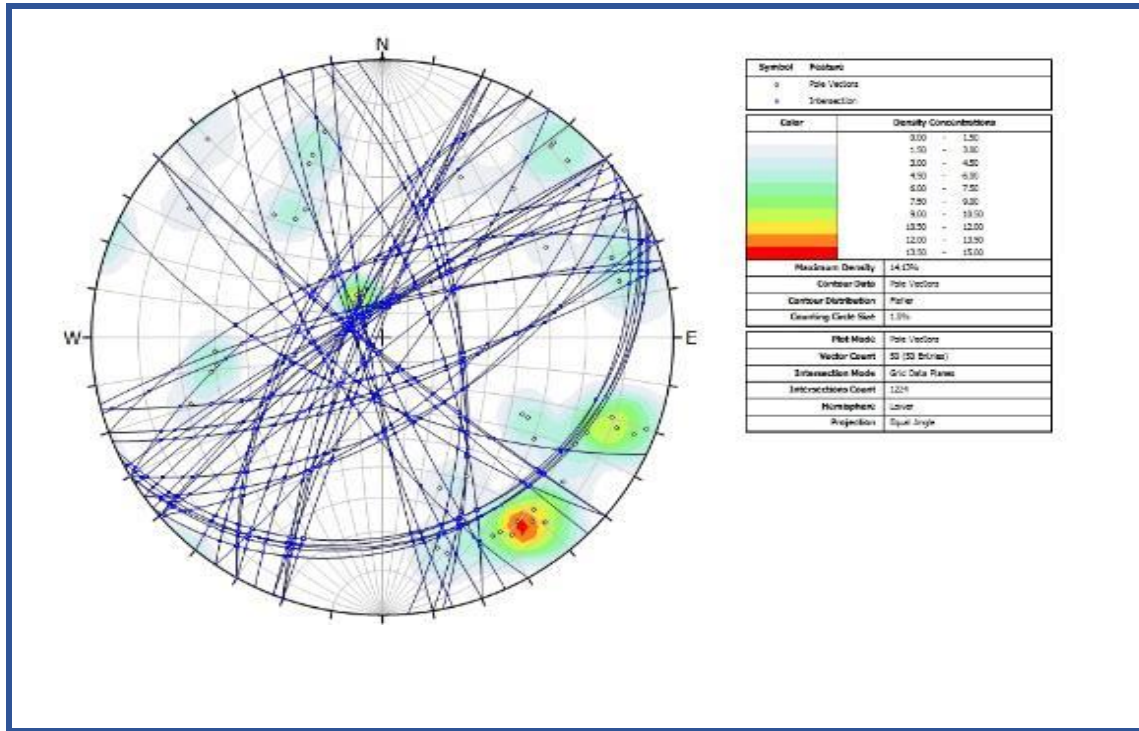
Círculos mayores de todos los planos de fracturamiento estación N° 1.

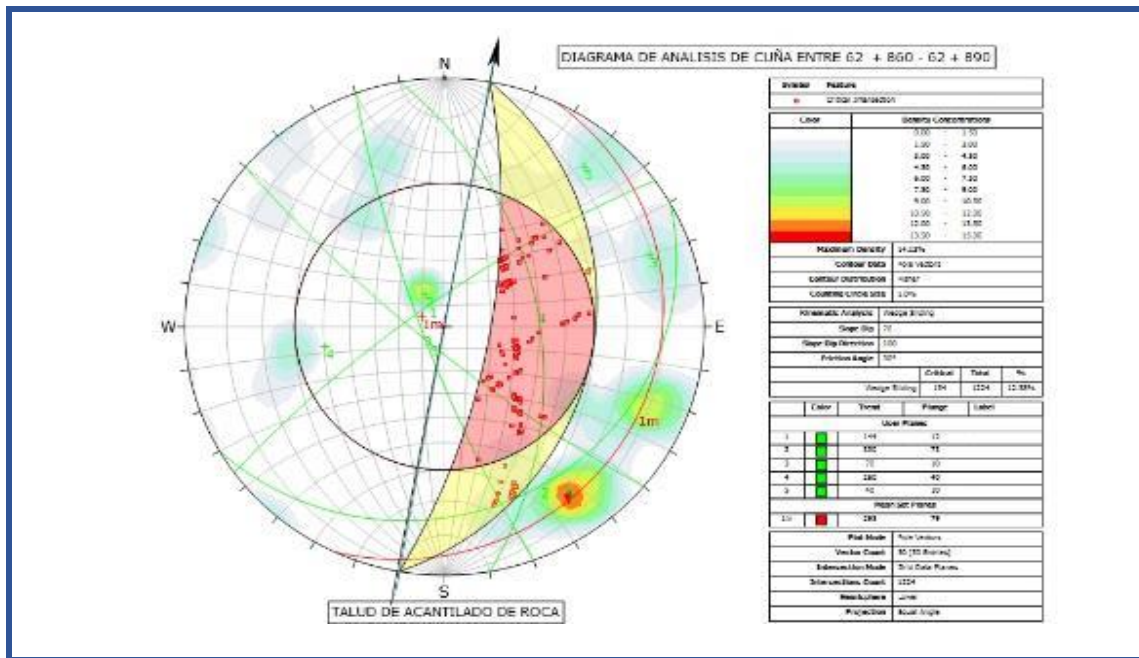
El análisis cinemático para falla tipo cuña, muestra un 12.5% de probabilidad de falla producido por la intersección de las familia 5 y 3, ver ANEXO I (lamina T-03).

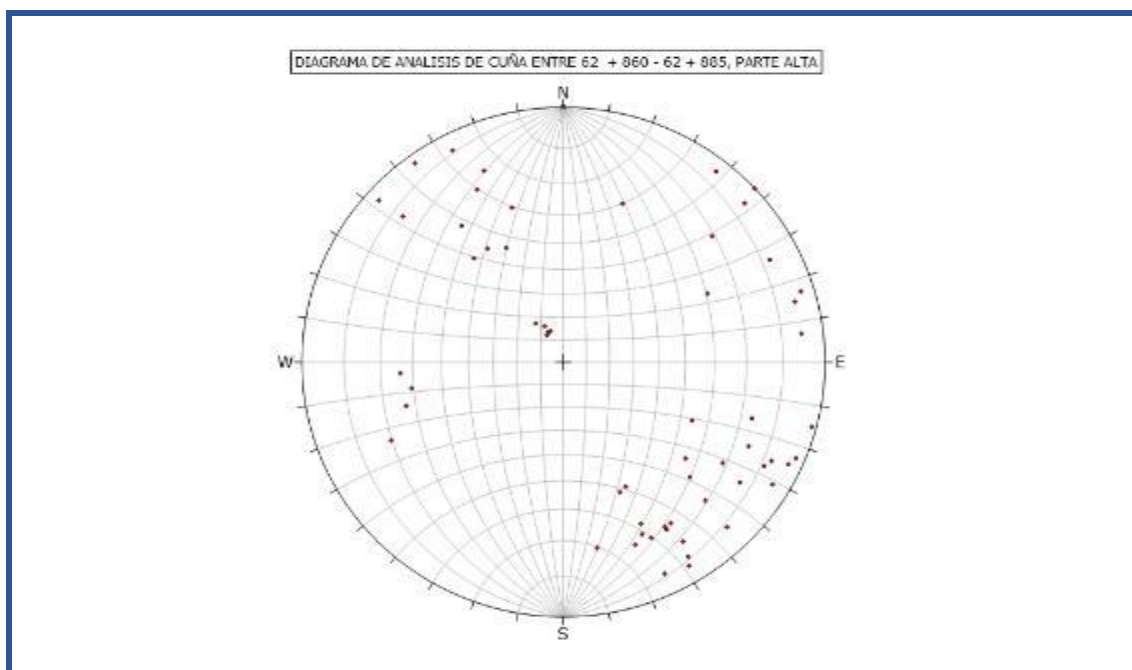
Proyección estereográfica del macizo rocoso de la estación N°01 A. Donde La distribución de los planos de fracturamiento se encuentran ligeramente dispersos con algunos planos aleatorios.

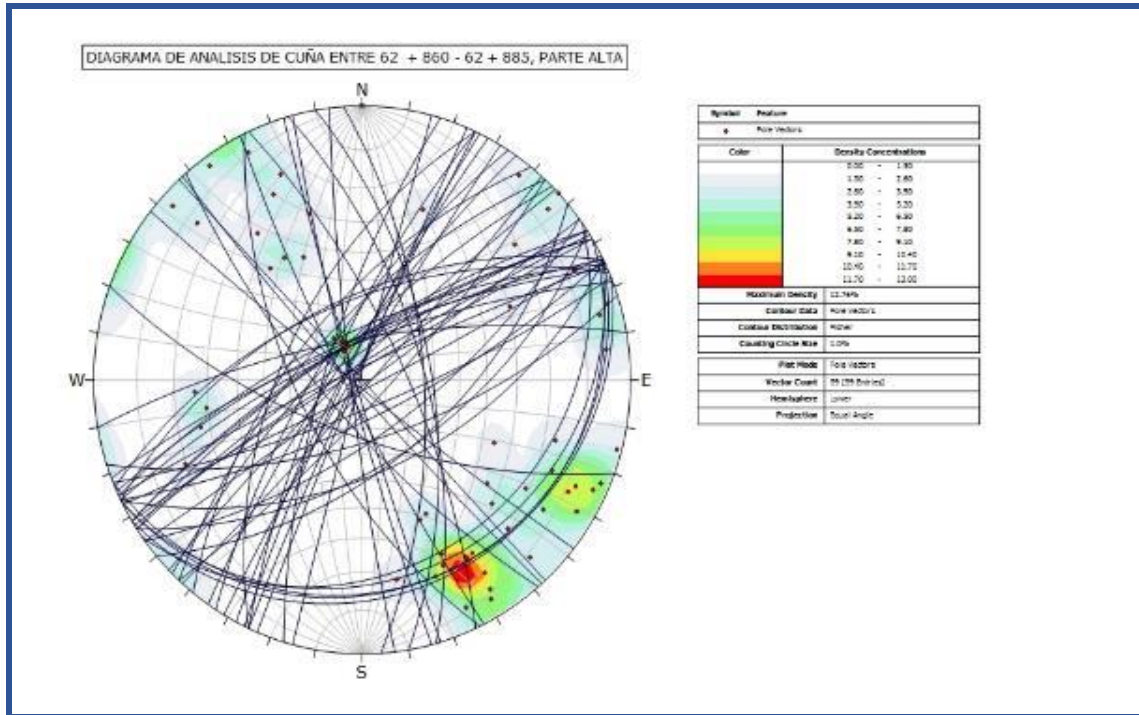
Diagrama de concentración de polos se identifican 5 familias de Fracturamiento de las cuales 3 son las mas predominantes, estación N° 01 A.

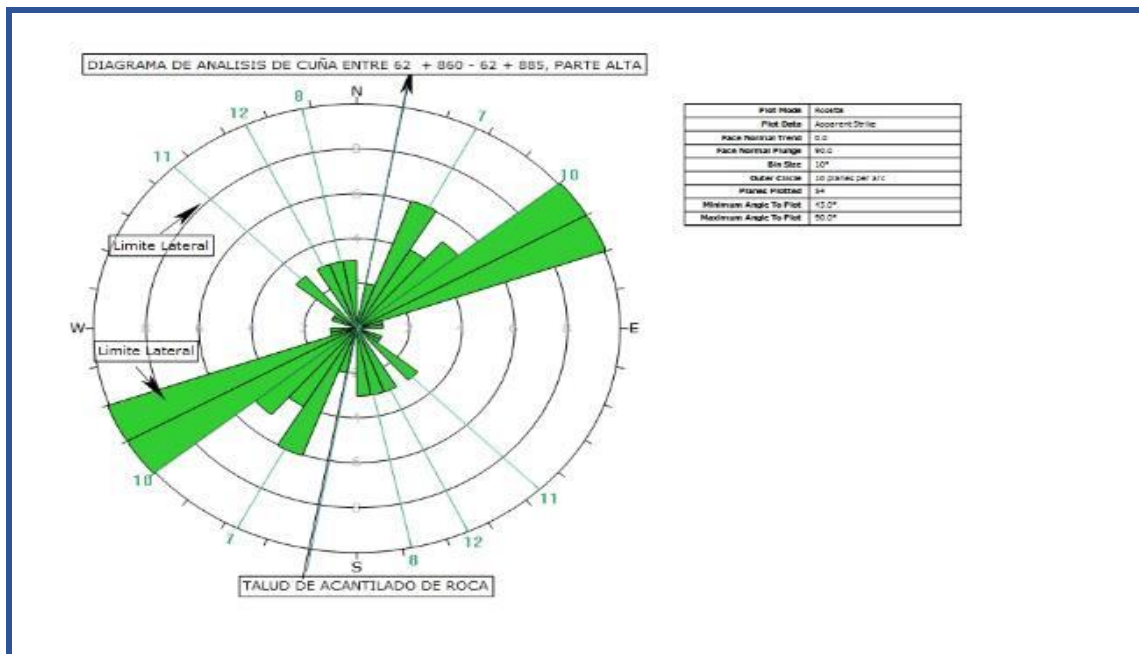
En el presente diagrama de rosetas se puede observar que las orientaciones de las familias respecto del talud son ligeramente desfavorables y en este caso la familia 10 es la de mayor densidad.

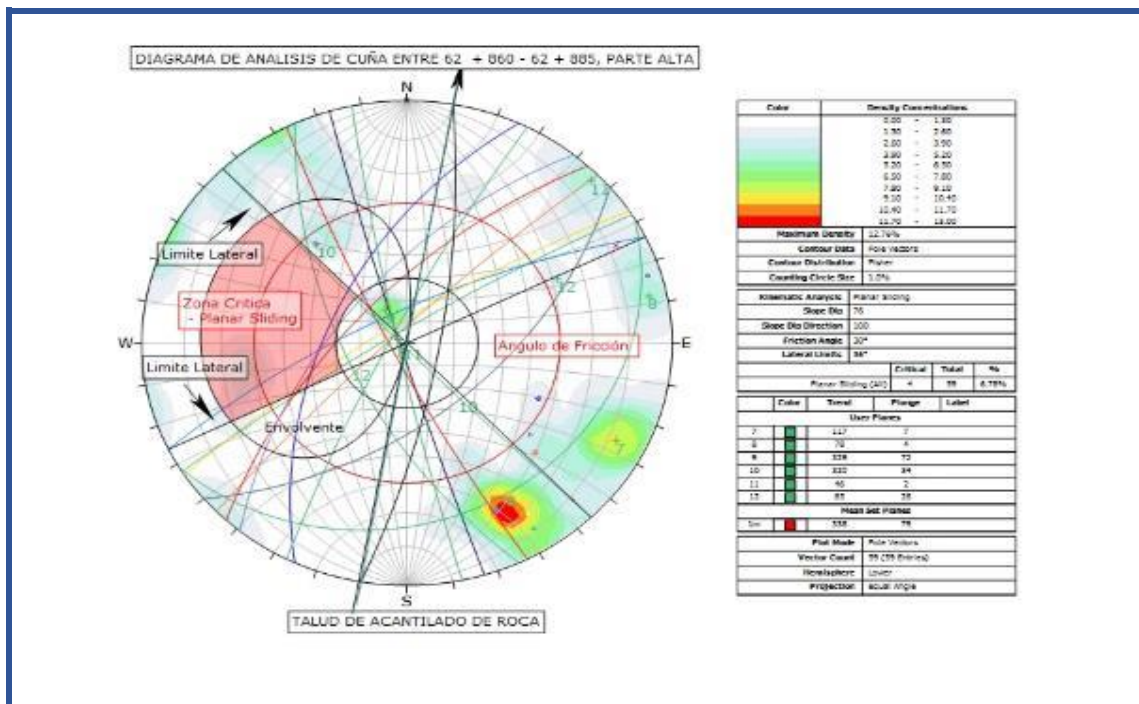
El análisis cinemático para tipo de falla planar, muestra un 6.7% de probabilidad para todas las familias, ver ANEXO I (lamina T-03).

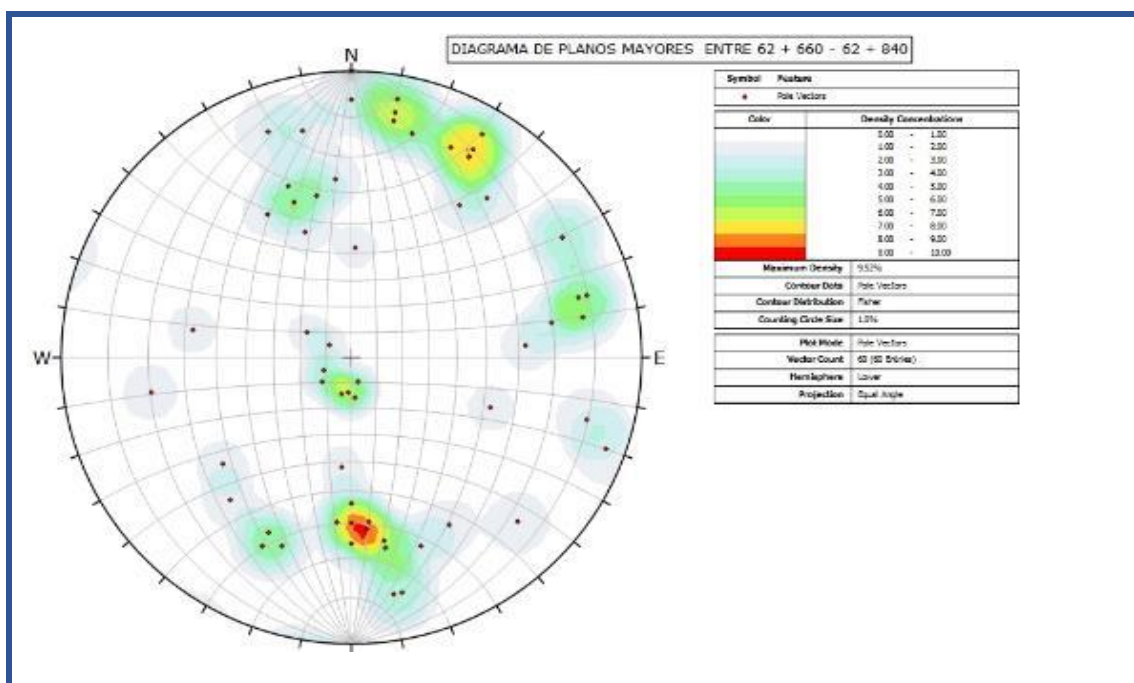
Diagrama de concentración de polos se identifican 7 familias de Fracturamiento de las cuales 4 son las mas predominantes, estación N° 02.

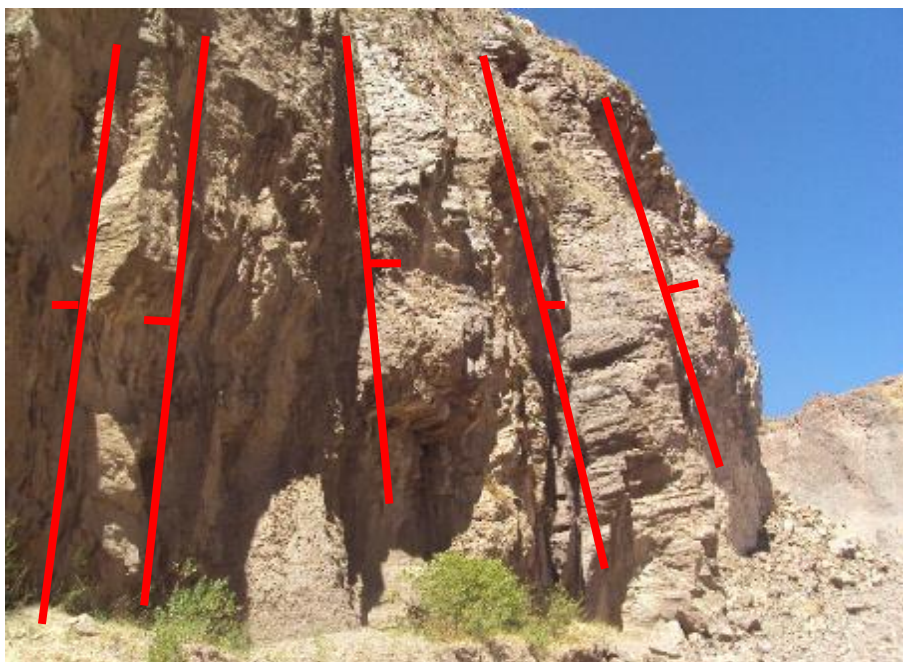
Imagen 15 TALUD DEL CERRO PUCARA

Foto Talud que muestra sistema de discontinuidades, que llegan a fracturar, en bloques inestables, en la dirección del dominio andino; desde la progresiva 62+880 – 63+000.

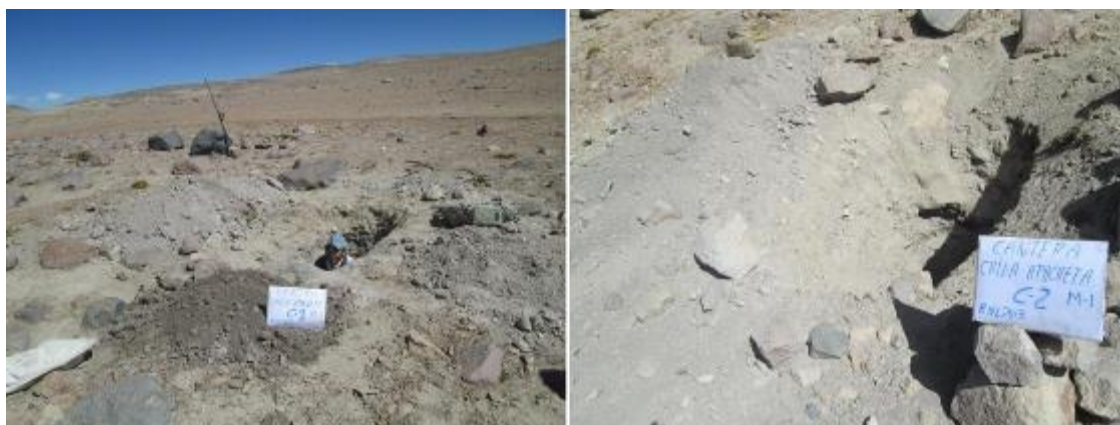
Imagen 17 C1 Y C2 DE LA CANTERA CHILA APACHETA

CALICATA	SUCS	AASHTO	CBR %	OBSERVACIONES
C-1	SM	A-2-4 (0)		Arena limosa con grava.
C-2	GM	A-1-b (0)	43	Gravas limosa con Arena

Material acumulado de la excavación de las calicatas donde se observa el contenido de material para afirmado

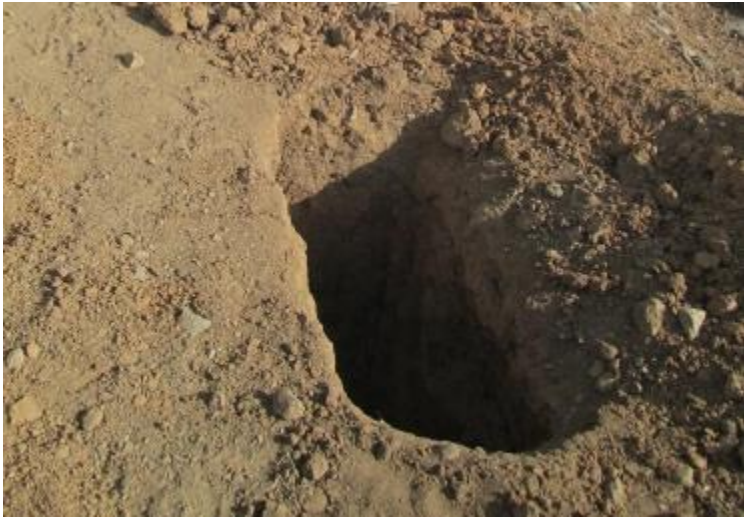
<p>Imagen 18 CALICATA DE CANTERA CHUPILAQUE</p>

CARACTERISTICAS DE CANTERA “CHUPILAQUE”			
Progresiva	21+700		
Ubicación	Frente a Ccotapampa.		
Acceso	Lado derecho del eje de la carreta, a 50 m.		
Área	20,000 m ²		
Profundidad Explotación	Altura promedio 2.00 m.		
Potencia aprovechable	38,000m ³ .		
Propietario	Sra. Emiliana Causa Sazi		
Período de Explotación	En época de estiaje.		
Material	Arena arcillosa		
Origen	Pie de monte		
	USOS	RENDIMIENTO	TRATAMIENTO
	AF, DF	95%	Mz, Sel
<p>Observación:</p> <p>1.- Cantera sin explotar</p> <p>2.- No es necesario acceso por estar al lado de la carretera.</p>

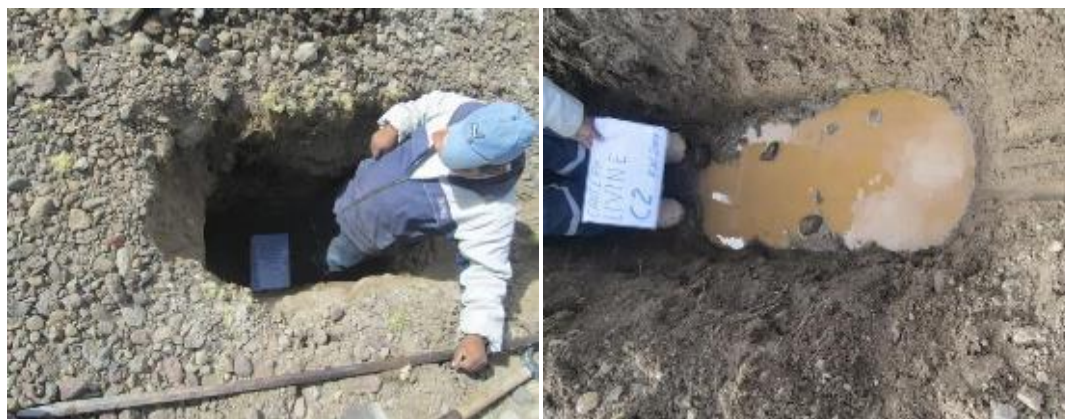
Imagen 19 L.I. C1 Y C2 DE LA CANTERA LIVINE Y L.D. SE OBSERVA LA NAPA FREATICA

CALICATA	SUCS	AASHTO	CBR %	OBSERVACIONES
C-1	GM	A-1-b (0)	32%	Grava limosa con Arena

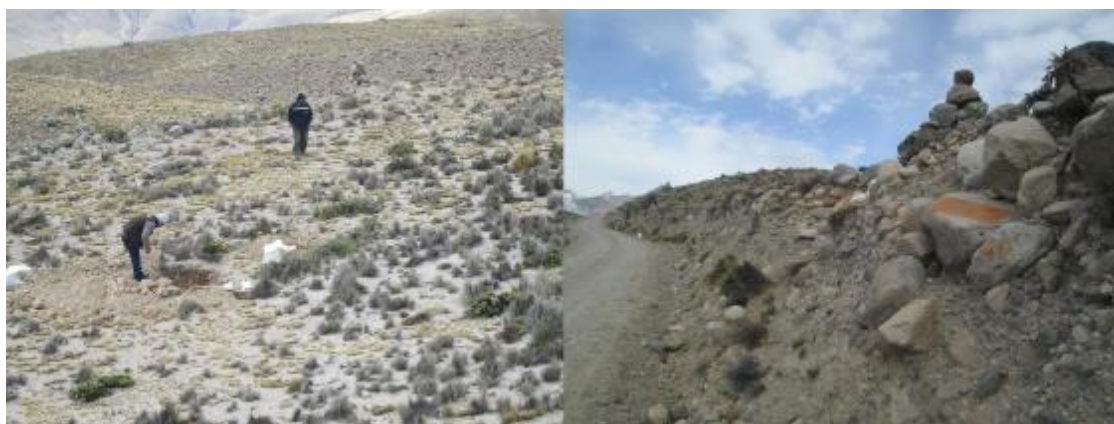
Imagen 20 L.I. C1 DE LA CANTERA TOTORANI ALTO Y L.D.PERFIL EXPUESTO

CALICATA	SUCS	AASHTO	CBR %	OBSERVACIONES
C-1E-1	SP-SC	A-2-6 (0)		Arena mal graduada con grava, Arena arcillosa con grava,
C-1 E-2	GM	A-1-b (0)		Grava limosa con arena
C-2E-1	SP-SM	A-1-b (0)		Grava mal graduada con limomosa , con grava
C-2E-2	SM	A-1-b (0)		Arena limomosa con grava
C-3E-1	GW-GM	A-1-b (0)	53%	Grava bien graduada con arena, y limo.

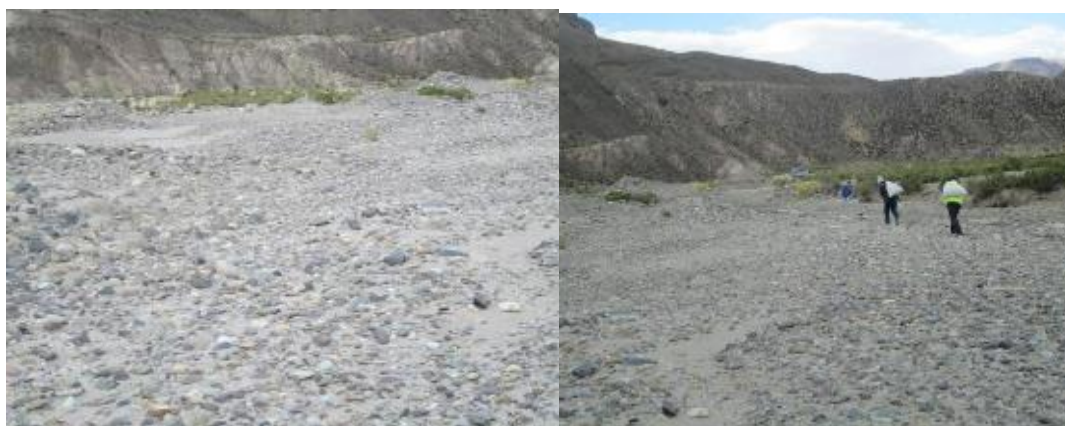
Imagen 21 TOMA DE MUESTRAS DE DE CANTERA CORALAUQUE EL MOLINO

CALICATA	SUCS	AASHTO	CBR %	OBSERVACIONES
C-1	GW	A-1-a (0)		grava bien graduada con arena

Planicie del lecho del rio Coralauque Molino con bastante agregado de hormigón, lo cual para utilizar como material de afirmado se requiere mezclar con material

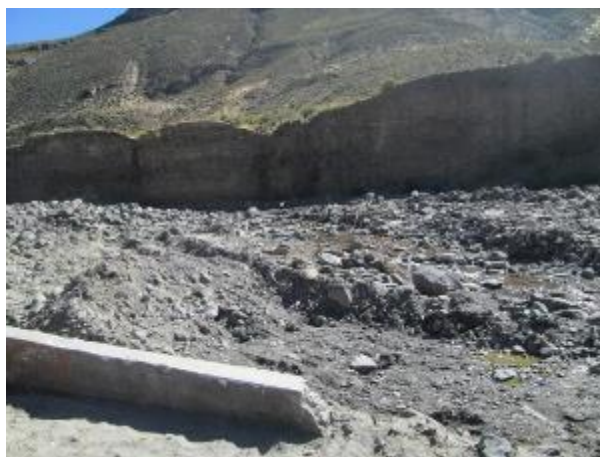
Imagen 22 QUEBRADA EXPUESTA

Quebrada y perfil expuesto donde se observa el suelo friccionarte con afirmado

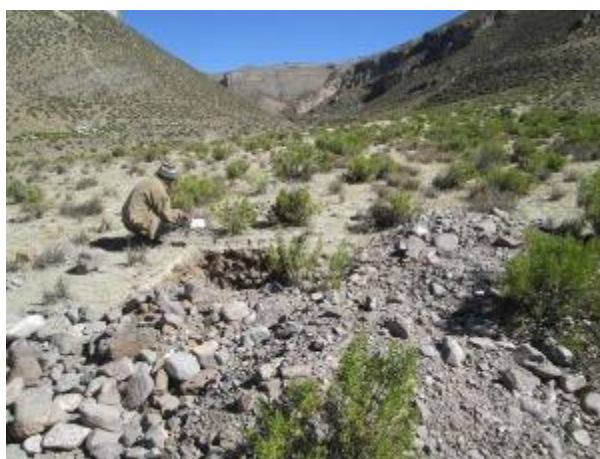
Imagen 23 APERTURA DE C1 CANTERA CORALAUQUE LOGEN

Plataforma donde se apertura la Calicata

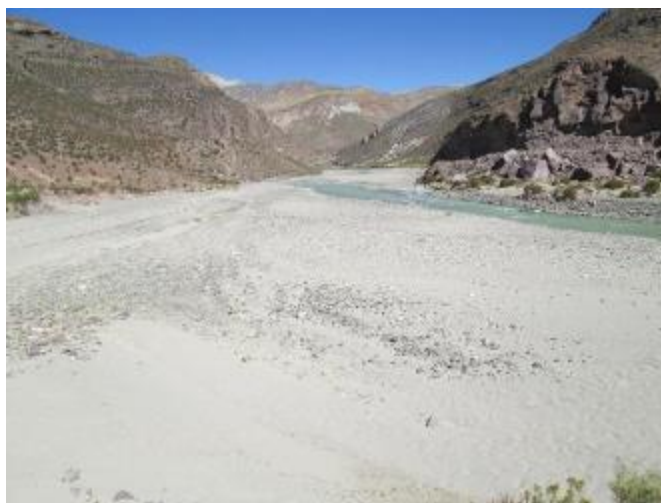
Imagen 24 LECHO DEL RIO

Lecho de rio donde se observa abundante material de grava y arena

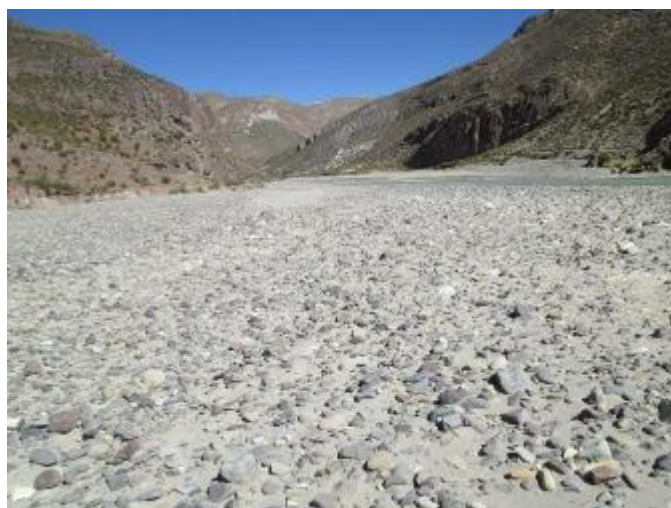
Imagen 25 LECHO DEL RIO MATERIAL HORMIGON

Lecho de rio de otra zona donde se observa abundante hormigón y piedra mediana

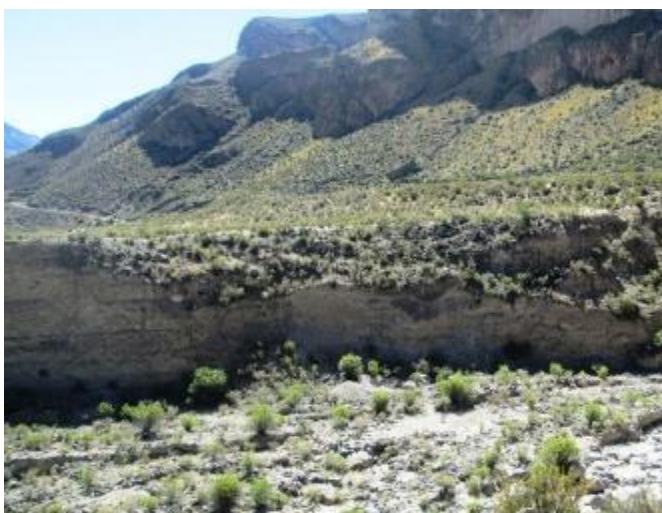
Imagen 26 PERFIL EXPUESTO EN QUEBRADA PERSANE

Perfil expuesto donde se observa el Conglomerado suelto de grava limosa con boloneria material de afirmado

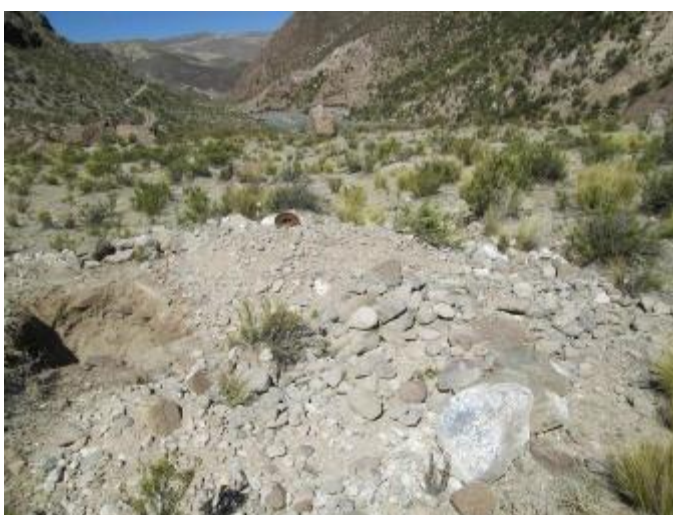
Imagen 27 LADO DERECHO DE LA QUEBRADA PERSANE

Calicata N° 3, lado derecho, observe el material acumulado de la excavación de la calicata

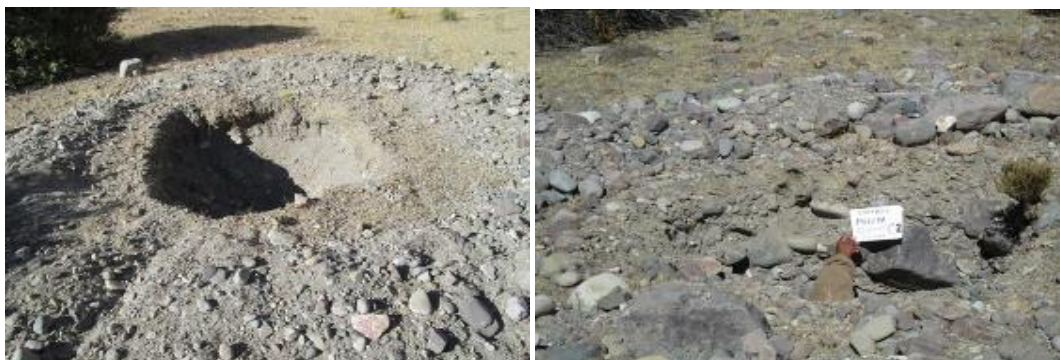
Imagen 28 APERTURA DE CALICATAS EN RIO CORALAUQUE

Material acumulado donde se observa que en la calicata cercana al rio Coralauque tiene mayor botonería

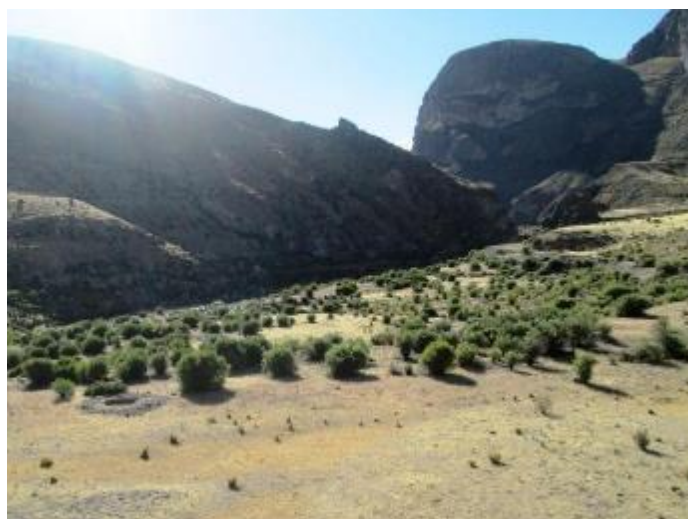
Imagen 29 BANCO DE HORMIGON CANTERA PUCARA QCUCHO

Vista panorámica de banco de hormigón

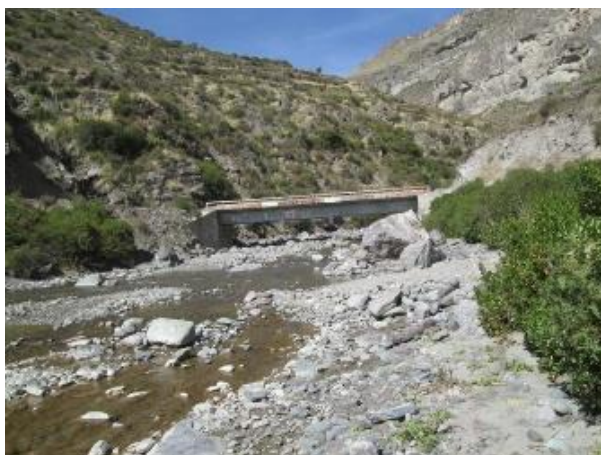
Imagen 30 MUESTRA DE HOTMIGON CANTERA ALTARANE

Bancos de hormigón aguas debajo de puente Altarane

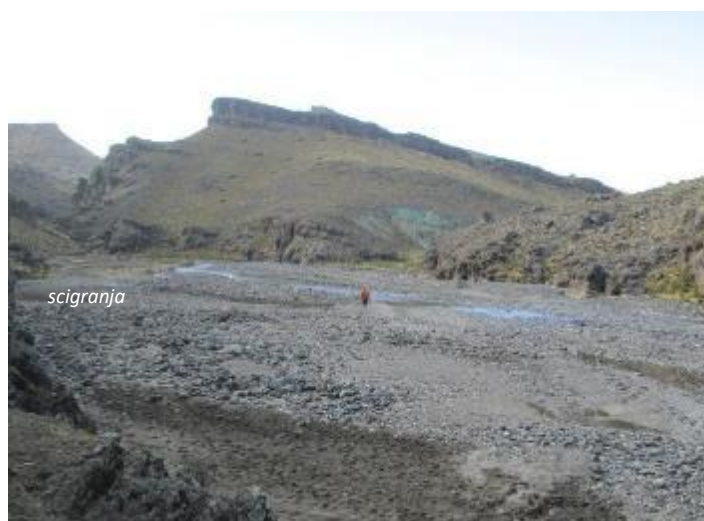
Imagen 32 BANCOS DE HORMIGON CANTERA CACHILAQUE

Bancos considerables de hormigón para mezclar con material propio de la vía y de la cantera Hilhuaya curva Km 86+800

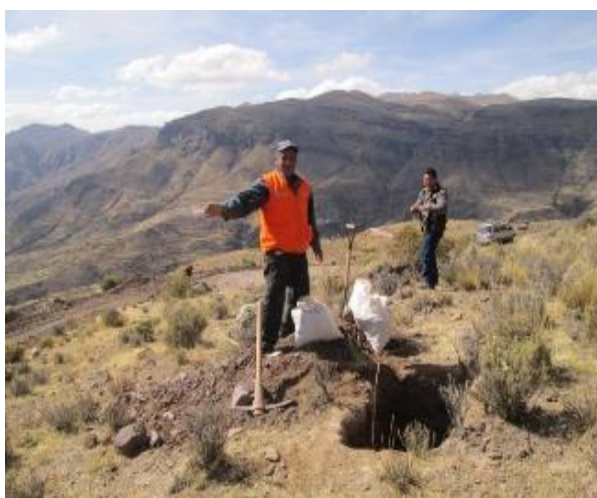
Imagen 33 APERTURA DE CALICATAS

CALICATA	SUCS	AASHTO	CBR %	OBSERVACIONES
C-1E-1	SC	A-7-5 (1)		Arena arcilla con grava
C-1E-2	SC	A-6 (1)		Arena arcilla con grava
C-2E1	SC	A-4 (0)		Arena arcilla con grava
C-3E1	SC	A-2-6 (1)		Arena arcilla con grava

Vista panorámica de la ladera con material fino para para mezclar con material gravoso.
