**“EVALUACIÓN GEOLÓGICA Y GEOTÉCNICA DE LA RED VIAL DEPARTAMENTAL
RUTA MO-103 TRAMO DE CONSTRUCCIÓN DEL KM 56+850 AL 75+860, PROVINCIA DE
MARISCAL NIETO Y GENERAL SÁNCHEZ CERRO, REGIÓN MOQUEGUA”.**

TESIS

Área : INGENIERIA GEOTECNICA

Tema : GEOTECNIA DE CARRETERAS

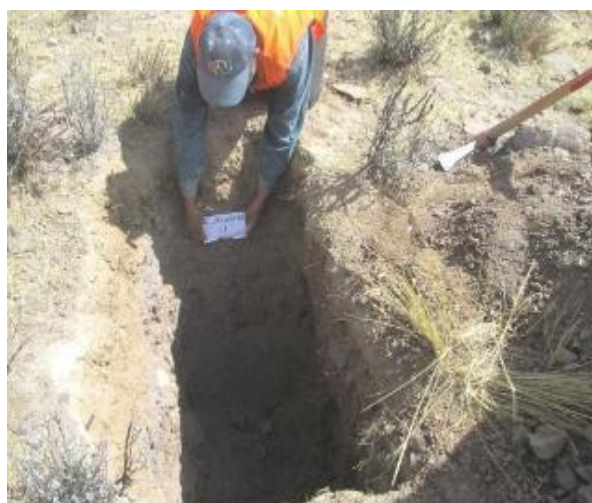
Calicata donde se muestra columna estratigráfico

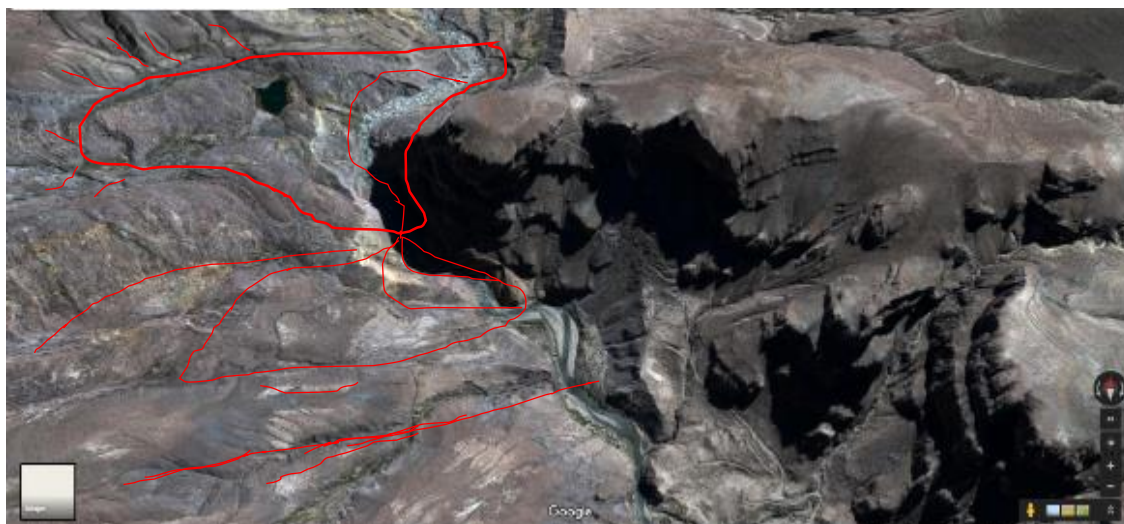
Grafico 10 PRIMERA DESCRIPCION DE RIESGOS POR DERRUMBE O DESLIZAMIENTO, ver ANEXO I (LAMINA T-05)

Durante la visita de campo se ha encontrado zonas que tienen gran probabilidad de derrumbarse y/o deslizarse, la topografía y fisiografía indica que las obras de arte de mayor importancia deben ser protegidas ante un peligro debido a que las aguas pluviales de diciembre enero y febrero de la temporada de lluvias afecta a la estabilidad de taludes. De acuerdo a la información recolectada de los estudios ya realizados en la zona como es el Estudio de Mecánica de Suelos y El Perfil que se realizó para el proyecto la precipitación líquida media anual es de 350 mm, Considerando que las precipitaciones inferiores a un promedio anual de 350 mm no tienen influencia sobre la escorrentía, puesto que son fácilmente superadas por la evaporación y la infiltración, cuyos valores son elevados en zonas alto andinas, se determina que al existir mayor infiltración los taludes expuestos a esto, serán más propensos a deslizarse o derrumbarse.

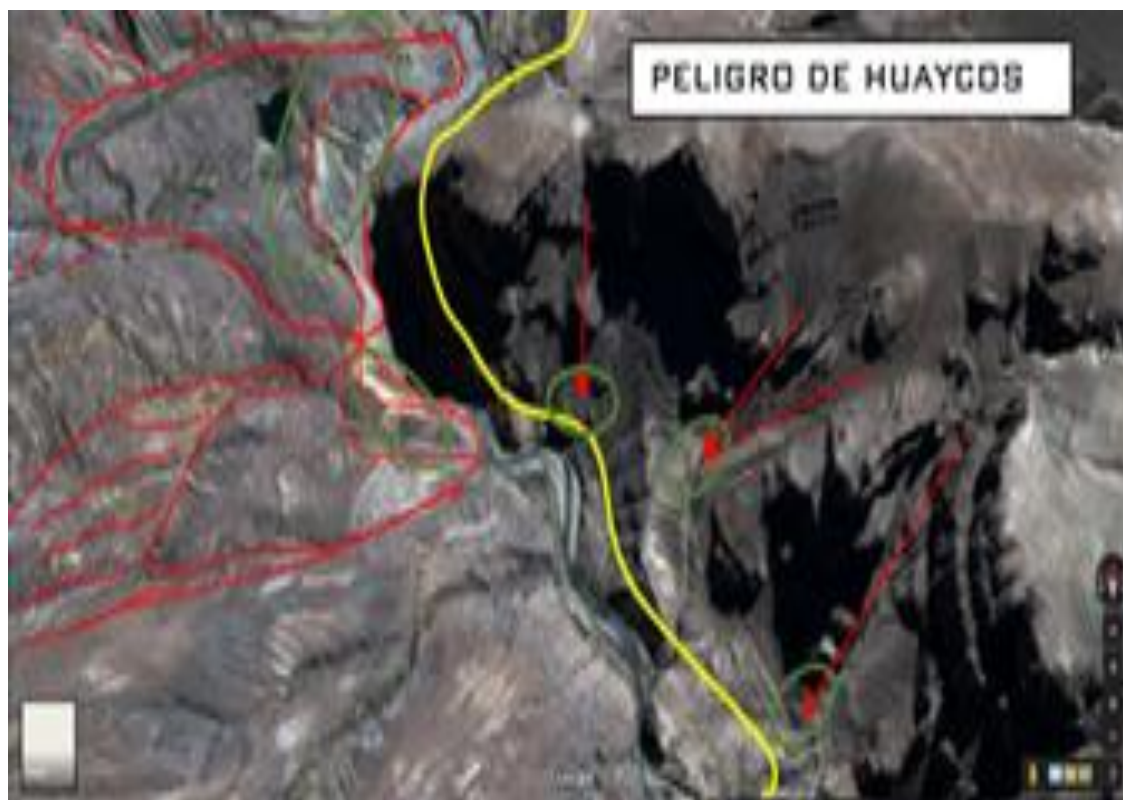
Grafico 12 DESCRIPCION DE RIESGO DE HUAYCOS, ver ANEXO I (LAMINA T-05)

Según el EMS realizado por el laboratorio de mecánica de suelos del Gobierno Regional de Moquegua, y del estudio geológico existe zonas de material se encuentran en el eje de la carretera proyectada deslizamiento tipo flujo de detritos y depósitos coluviales, también la topografía se determinó que las pendientes del terreno son abruptas, así mismo, en la zona del proyecto predomina una precipitación media anual de 331mm.
