**UNIVERSIDAD NACIONAL DEL ALTIPLANO**

**ESTUDIO DEL NIVEL DE RIESGO GEOLÓGICO MEDIANTE  
PARÁMETROS DEL MEDIO FÍSICO Y CARACTERÍSTICAS  
GEOMECÁNICAS DE LA CUENCA ALTA Y MEDIA DEL RÍO**

**AYAPATA**

**TESIS**

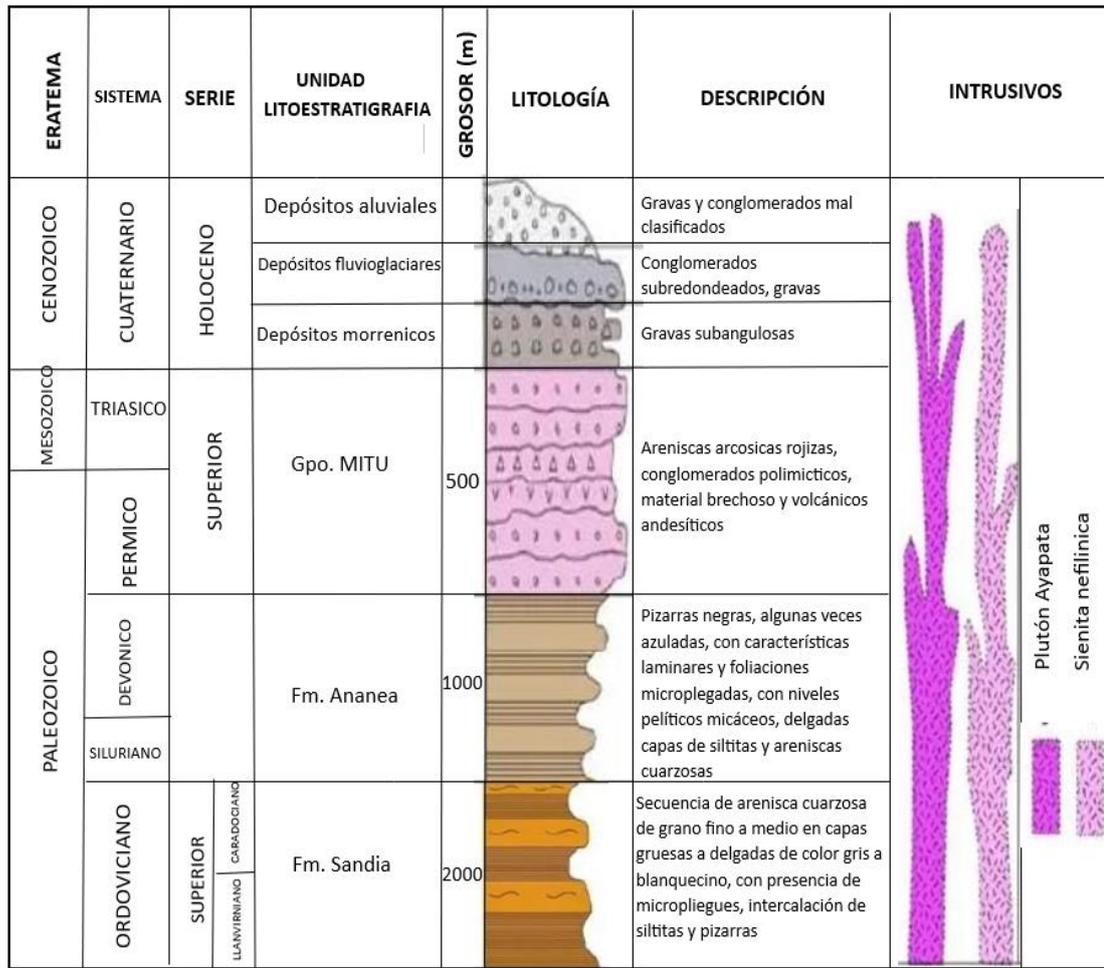
**Fig. 1.** Columna estratigráfica local

La columna estratigráfica local se clasifica según la era geológica y está detallada desde Cenozoica del sistema cuaternario de la serie holoceno con unidades de litoestratigráficas de depósito aluvial, fluvioglaciares y morrenicos compuesto de gravas y conglomerados; de la mesozoica del sistema triásico se tiene la serie superior la unidad litoestratigráfica de grupo Mitu compuesta de areniscas, conglomerado de material volcánico; con respecto a la Paleozoica contiene el sistema pérmico , devónico , siluriano y ordovícico estas se tiene la formación Ananea y Sandia, compuesta por arenisca de cuarzo y pizarra (Figura 1).

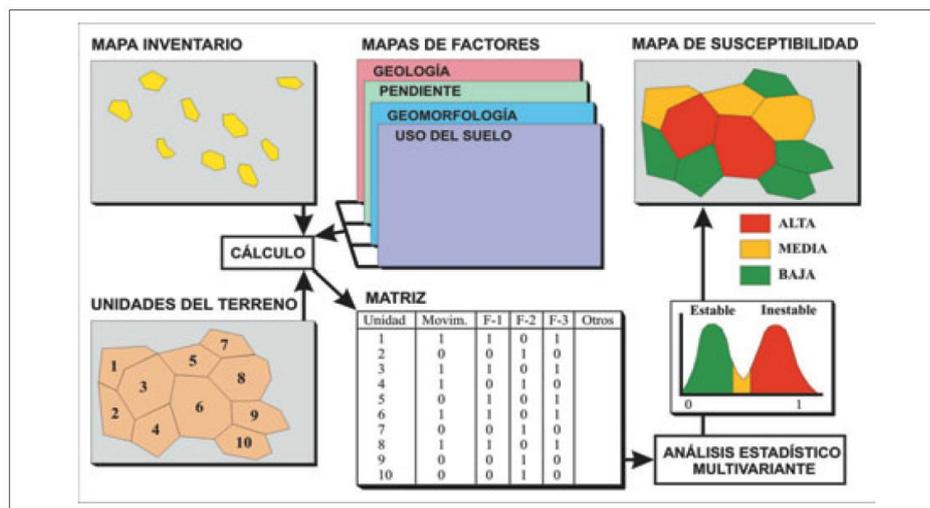
Figura N° 2. Flujograma de análisis estadístico multivariante.

Estos análisis se basan en la presencia o ausencia de fenómenos de movimiento de pendientes dentro de una unidad topográfica particular. Se han propuesto varias técnicas multivariadas, la mayoría de las cuales requieren el uso de programas estadísticos externos, como el análisis discriminante y la regresión múltiple. El SIG se utiliza para probar diferentes parámetros para cada unidad. Sin embargo, pueden surgir problemas cuando se utilizan grandes cantidades de datos. Este método requiere mapas de distribución de deslizamientos de tierra y mapas de unidades de área.

Al igual que en el método anterior, también se utiliza un gran número de factores.

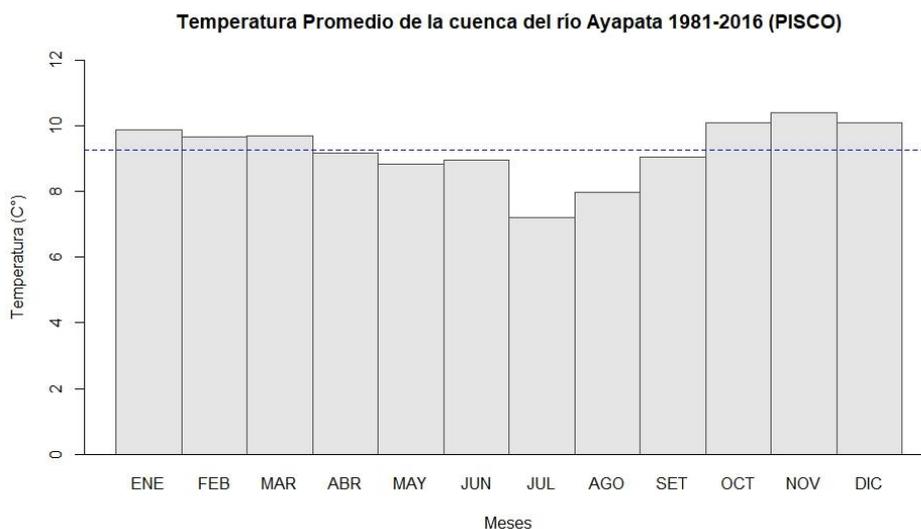
Figura N° 4. Temperatura promedio de la parte alta e intermedia del río Ayapata (1981-2016).

La temperatura que se presenta en la parte de las montañas intermedias y altas es bastante frígida, el aumento es progresivo en los profundos valles de la referida cuenca. La temperatura registrada promedio en el periodo 1981-2016 es de 9.6 °C y la mínima de -3.5 °C, con promedio 9.3 °C. El histograma muestra un aumento sobre promedio en los meses de octubre hasta marzo, luego existe un descenso de la misma sobre el promedio en los meses abril hasta setiembre (Figura 4).

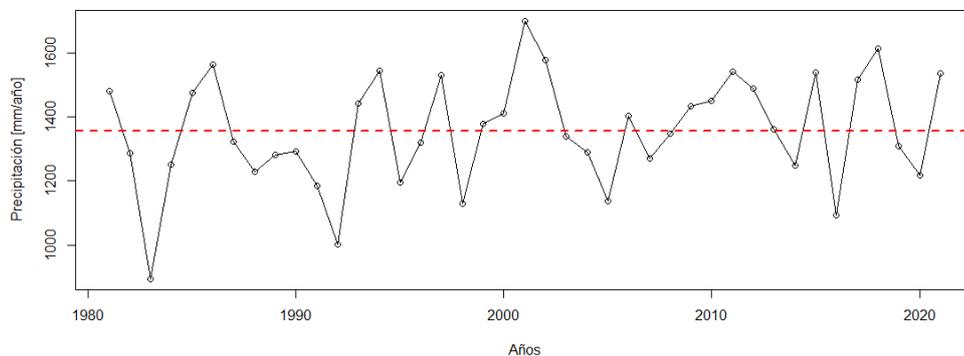
Figura N° 5. Precipitación media interanual en la cuenca alta e intermedia.

La serie de precipitación media anual desde 1981 a 2022 muestra un comportamiento diferente respecto a la media general, este se ubica por encima de los 1356 (mm/año). Asimismo, la misma línea de tendencia muestra aumento de precipitación en el 1985 y 2004, presentando un descenso en los años 1983 y 1990 (Figura 5).

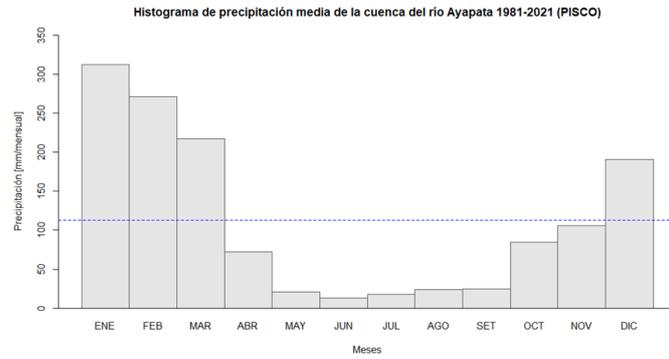
Figura N° 6. Histograma de la precipitación media en los tramos alta e intermedia.

El histograma de la precipitación media de naturaleza unimodal. La mayor precipitación fue en el mes de enero con 312 mm, seguido en febrero con 271 mm, 218 mm en marzo, 73 mm en el mes de abril, mayo de 21 mm, 13 mm junio la más baja, al mes julio corresponde 18 mm, posteriormente se registra un aumento de 24 mm en el mes de agosto, 25 mm en el mes de setiembre, 85 mm en el mes de octubre, 106 mm en el mes de noviembre, 191 mm en el mes de diciembre. La precipitación promedio mensual es de 113 (mm/mensual), con un valor total de 1356 (mm/anales) (figura 8).

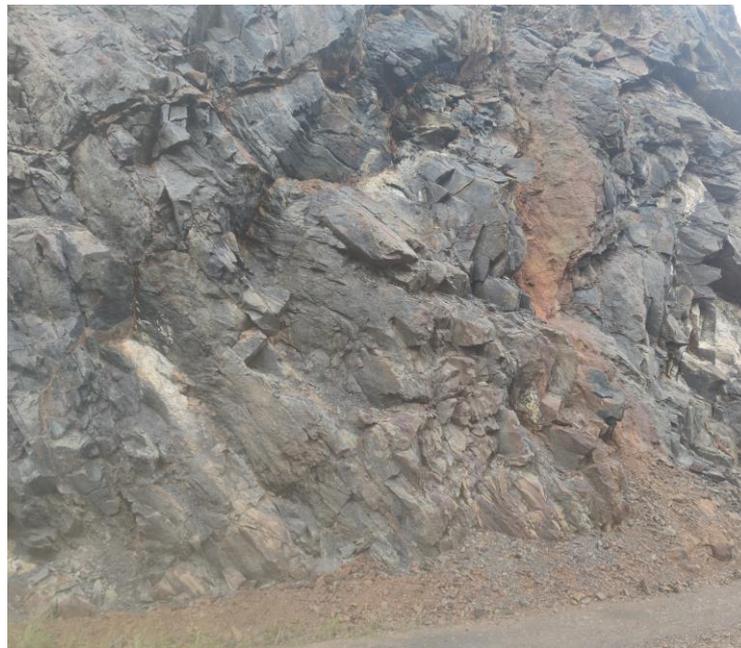
Figura N° 7. Punto crítico de evaluación Geomecánica – Chokochoko

El punto de evaluación para la caracterización geomecánica de rocas se realizó en el punto más crítico de la cuenca alta y media, compuesta por la litología de pizarras en la formación Sandía (Figura 7). El resultado de la evaluación de datos de buzamiento y dirección de buzamiento (Tabla 26).

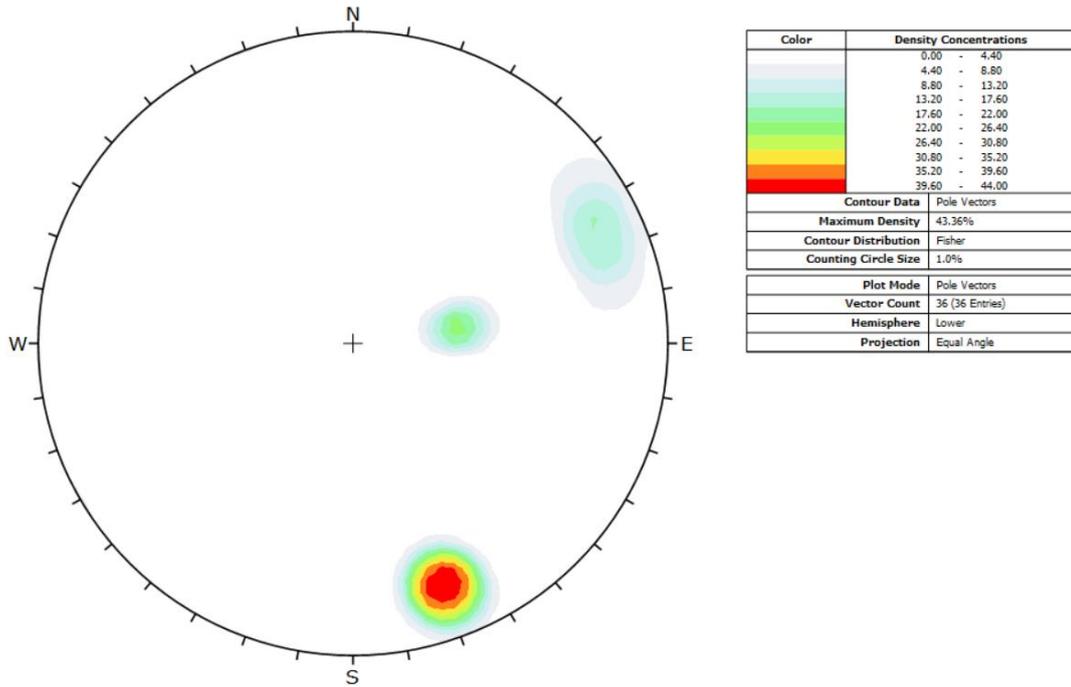
Figura N° 8. Conteo de puntos por familias en el punto de muestreo.

El conteo de puntos por familia, se destaca la presencia de tres familias de juntas, en la caracterización del macizo rocoso en el punto de muestreo (figura 7).

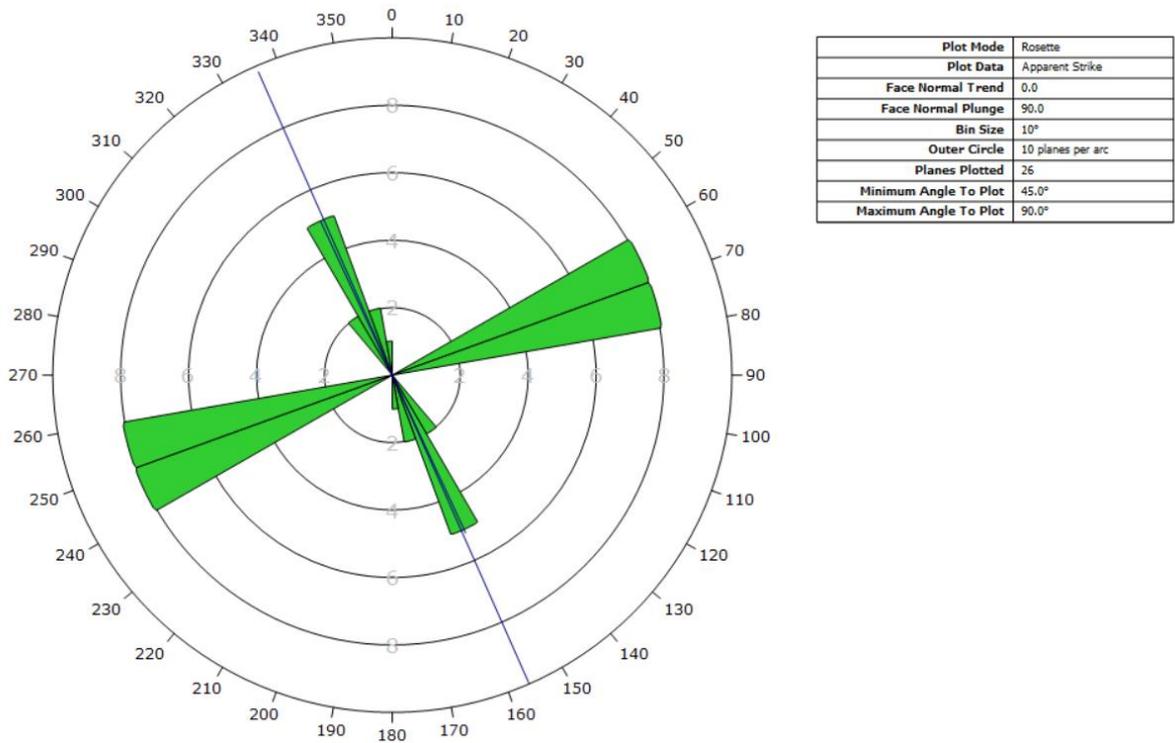
Figura N°11. Diagrama de Rosetas del punto de muestreo.

Indica la dirección de la familia de juntas importantes y la línea de dirección favorable a la estabilidad del macizo rocoso en caso de una excavación.

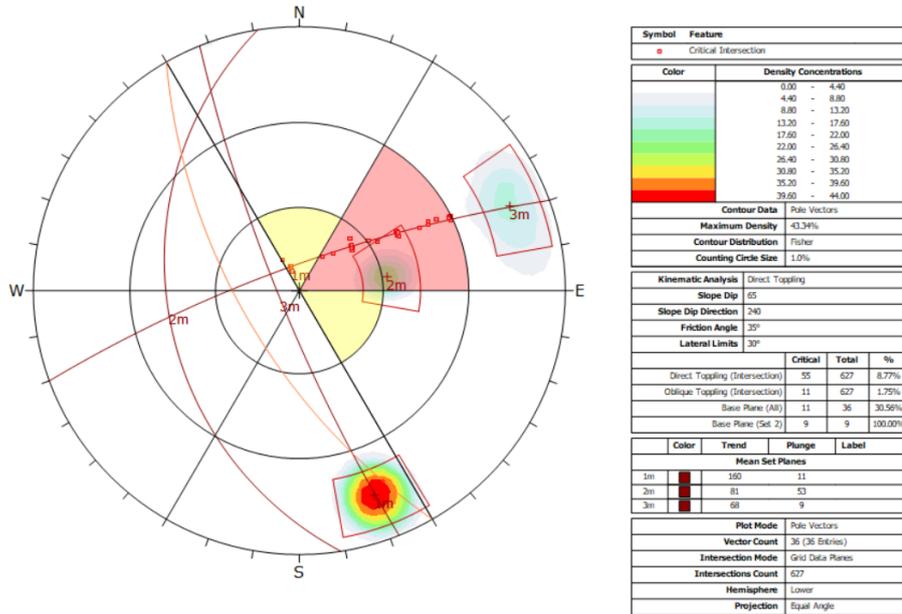
Figura N° 12. Diagrama de análisis cinemático (Direct Toppling).

El análisis cinemático indica deslizamiento en caída directa o derrumbe por la acción de la gravedad debido al paralelismo que existe entre el ángulo del talud y la familia de juntas n° 2 con una probabilidad de 100 % en la zona de Chokochoko – Ayapata, corte de carretera que corresponde pizarras de la formación sandia.

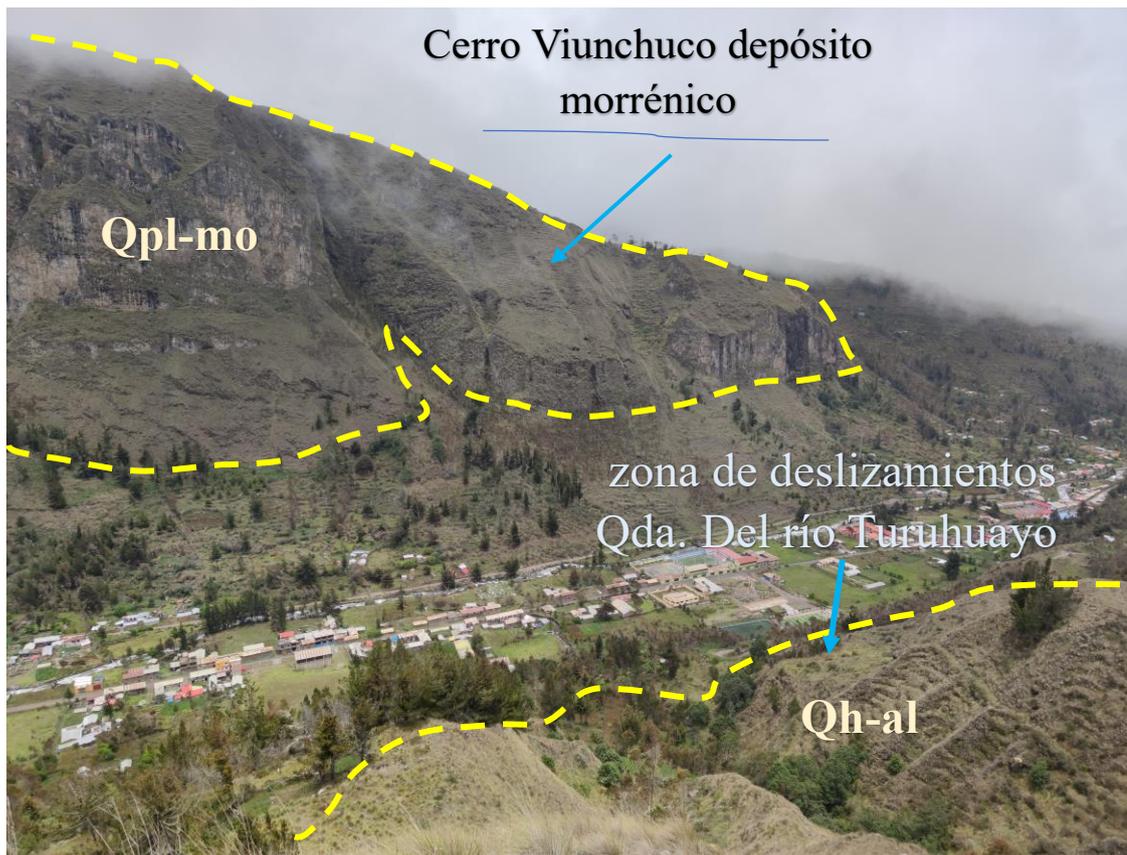
UBICACIÓN ADMINISTRATIVA	COORDENADAS UTM		
	ESTE	NORTE	COTA
Dto: Puno Provincia: Carabaya Distrito: Ayapata Lugar: C.P. Kana Denominación: punto 10	357270	8472928	3450 msnm

La imagen muestra el Centro Poblado de Kana, donde se puede apreciar en la parte superior disyunciones columnares de depósitos morrenicos poco consolidados. en la parte inferior se aprecia depósitos aluviales y depósitos fluvio-glaciares del cuaternario que subrayasen a las rocas plutónicas.

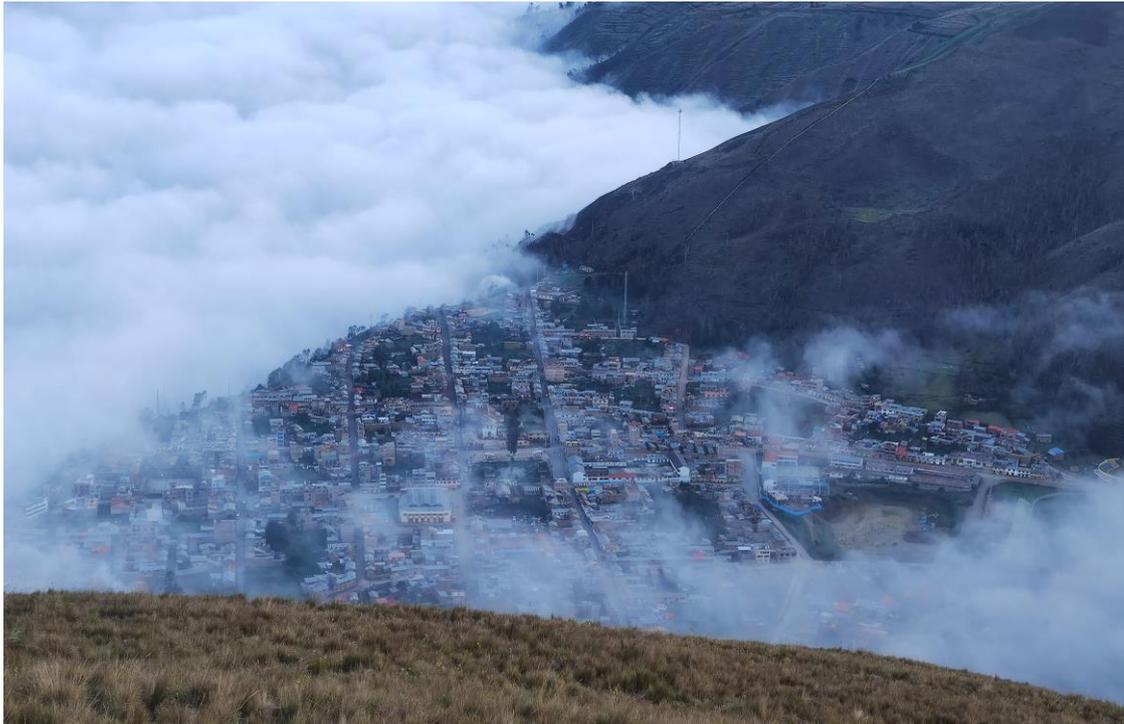
Anexo 12. Punto de verificación cerro Santa Cruz

DESCRIPCIÓN			
<p>Aquí se observa el área urbana de la capital del distrito de Ayapata, asentada sobre una Terrassa aluvial del cuaternario, que sobreyace a pizarras de la formación Sandia.</p>

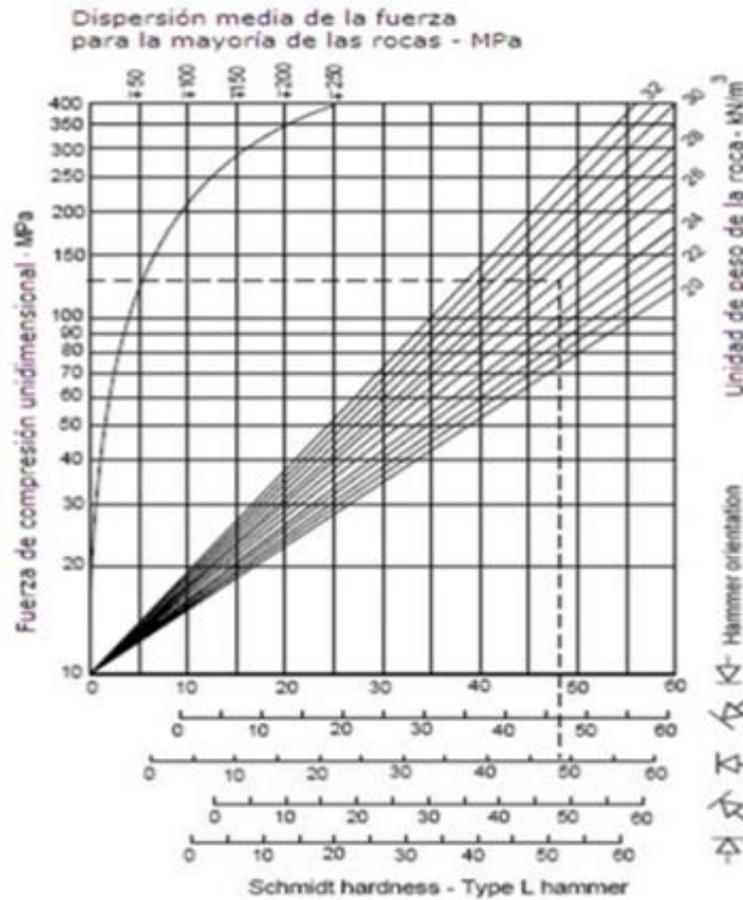
Anexo 14. Registro de prueba de resistencia de la roca intacta con Martillo de Smith.

PRUEBA DE RESISTENCIA DE LA ROCA INTACTA CON MARTILLO DE SCHMIDT

EQUIPO	N° PRUEBAS	REBOTES (MPa)	promedio
	1	89	Resistencia a la compresión uniaxial De la roca intacta es igual a: 89 MPa
	2	90	
	3	91	
	4	89	
	5	87	
	6	90	
	7	87	
	8	96	
	9	79	
	10	92	
	11	91	
	12	92	
	13	89	
	14	88	
	15	87
