**EVALUACIÓN SUPERFICIAL, FUNCIONAL Y ESTRUCTURAL
DEL PAVIMENTO FLEXIBLE, MEDIANTE PCI, IRI Y
DEFLECTOMETRÍA, EN LA VÍA PLATERÍA – ACORA**

TESIS

ALEXANDER EDMUNDO HERMOZA SÁNCHEZ

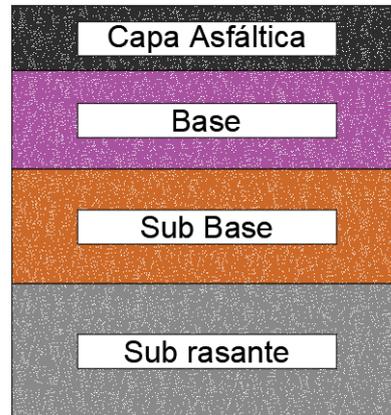
Figura 1

Sección típica de un pavimento flexible

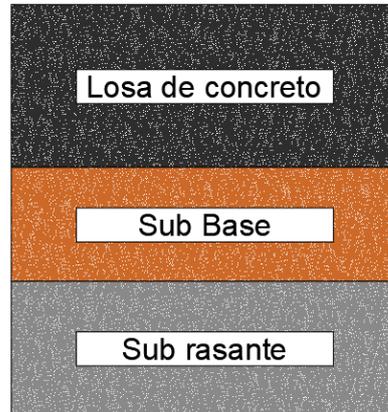
Figura 2

Sección típica de un pavimento rígido

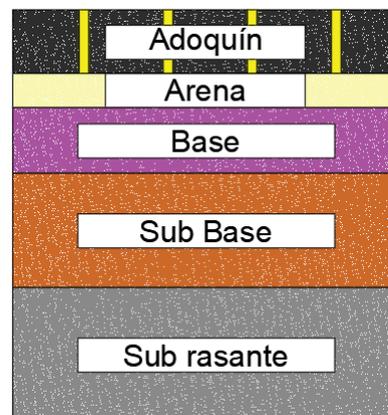
Figura 3

Sección típica de un pavimento articulado

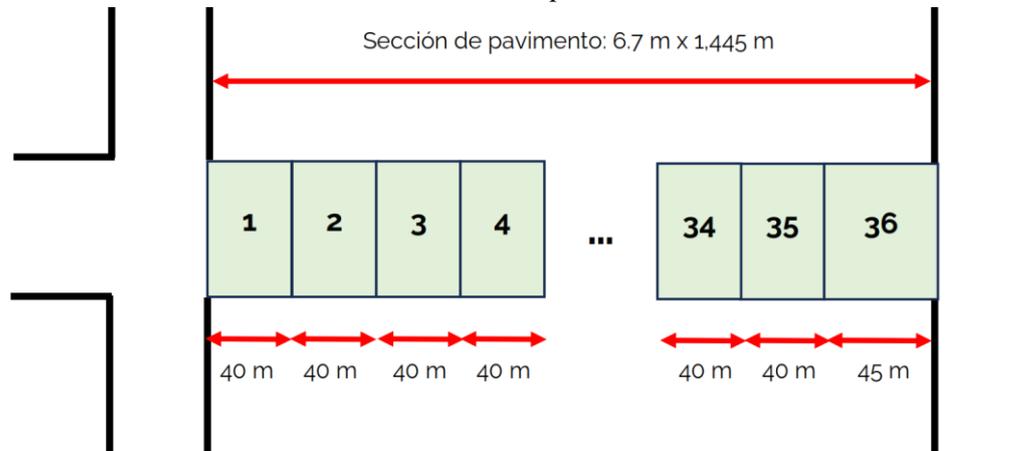
Figura 6

Unidades de muestreo en una sección del pavimento

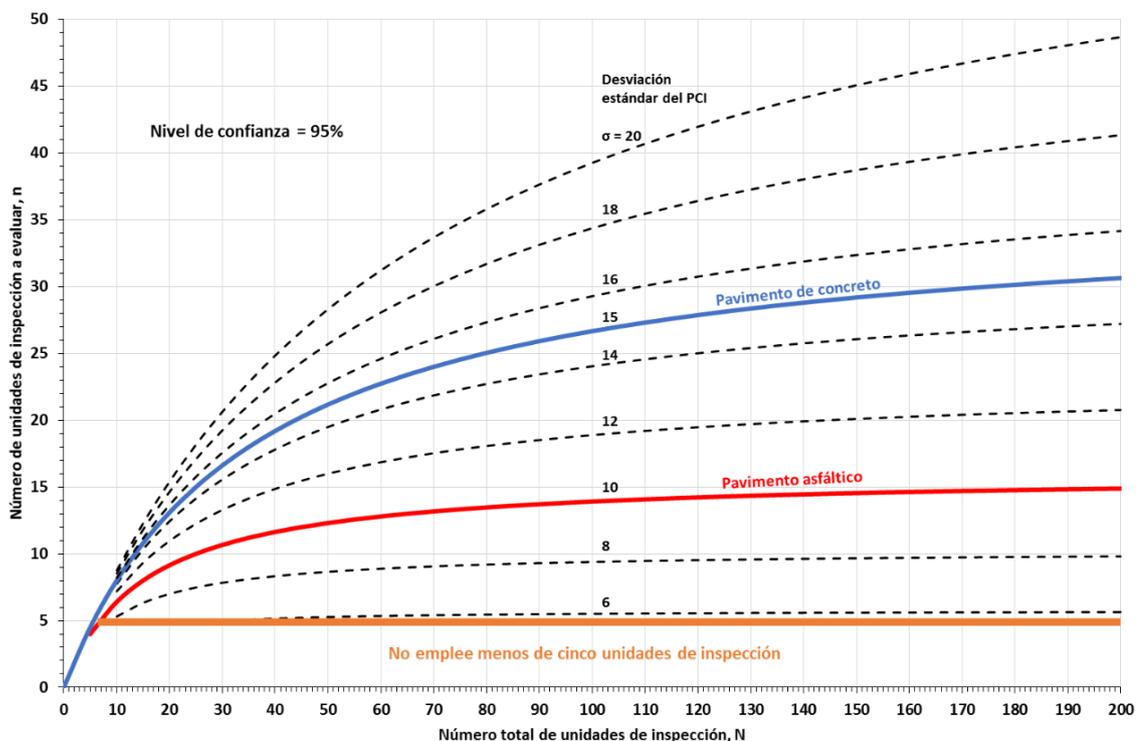
Figura 7

Número mínimo de unidades de muestreo por evaluar

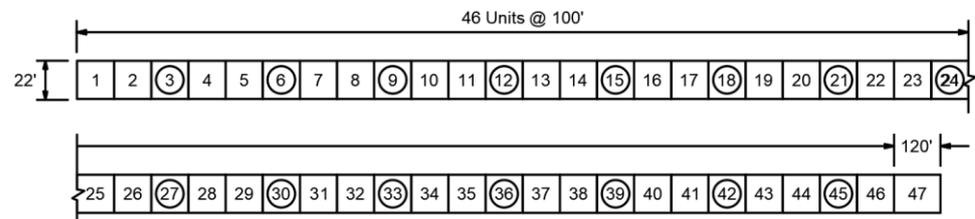
Figura 8

Intervalo de las unidades de muestreo

El ejemplo mostrado es para un “ i ” igual a 3. Entonces, se debe definir aleatoriamente la unidad de inicio entre el intervalo 1 de la sección y el valor “ i ”. Así, para el ejemplo dado, la unidad inicial de muestreo pudo

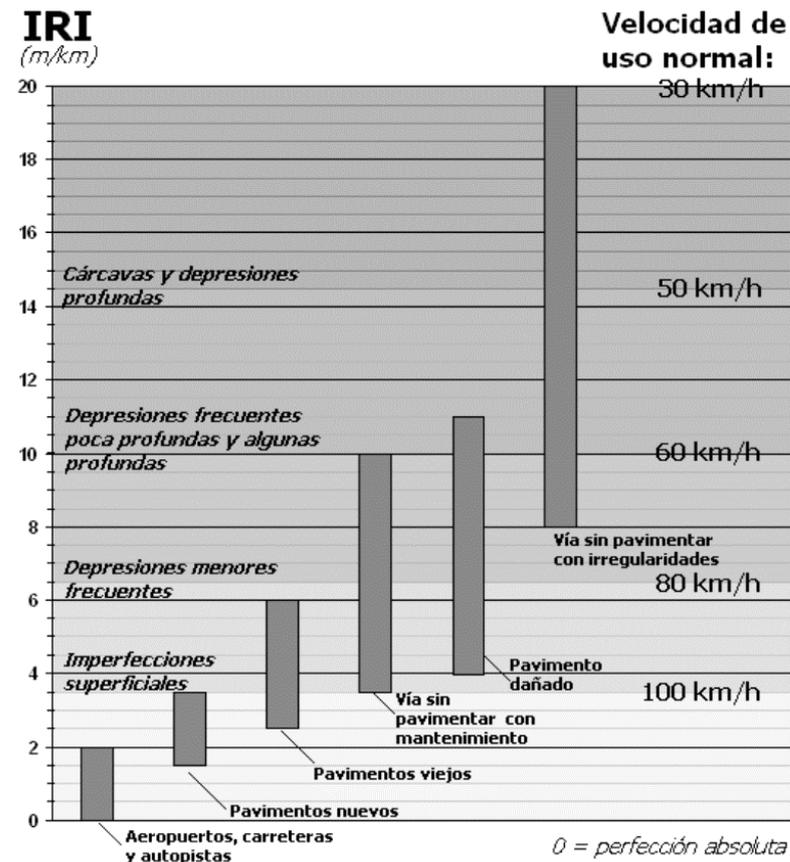
Figura 9

Escala de regularidad IRI

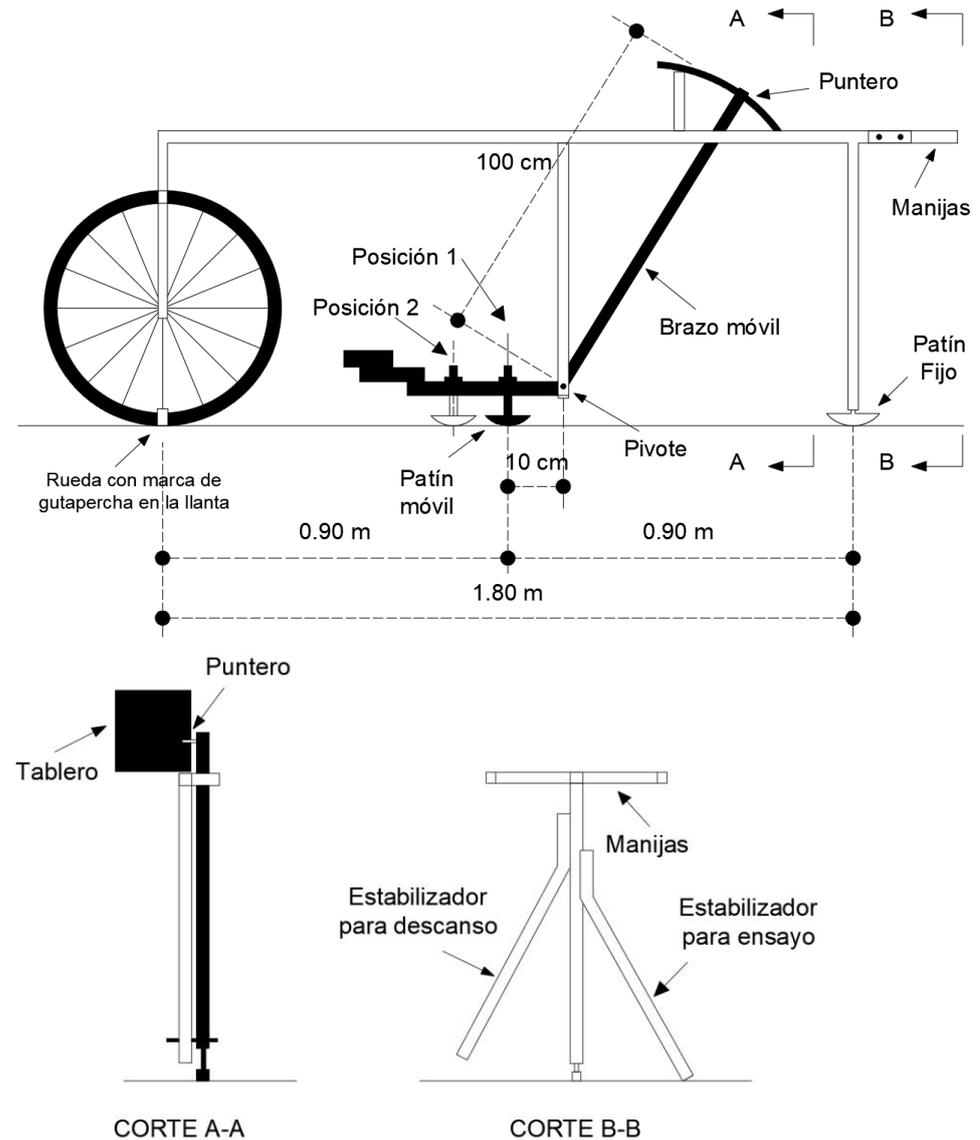
Figura 10

Esquema del rugosímetro MERLIN

El rugosímetro MERLIN es un dispositivo que consiste en un marco con dos elementos verticales y uno horizontal. El elemento vertical situado en la parte de adelante cuenta con una rueda, mientras que el

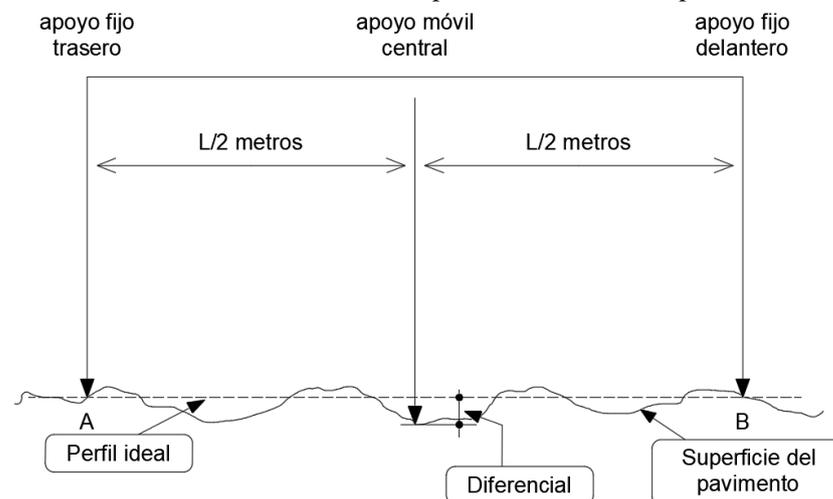
Figura 11

Medición de las desviaciones respecto de la cuerda promedio

La longitud de la “cuerda promedio” es 1.80 m, ya que ofrece las mejores correlaciones. La relación de brazos entre los extremos inferior (patín móvil – pivote) y superior (pivote – puntero) es de 1 a 10, lo que

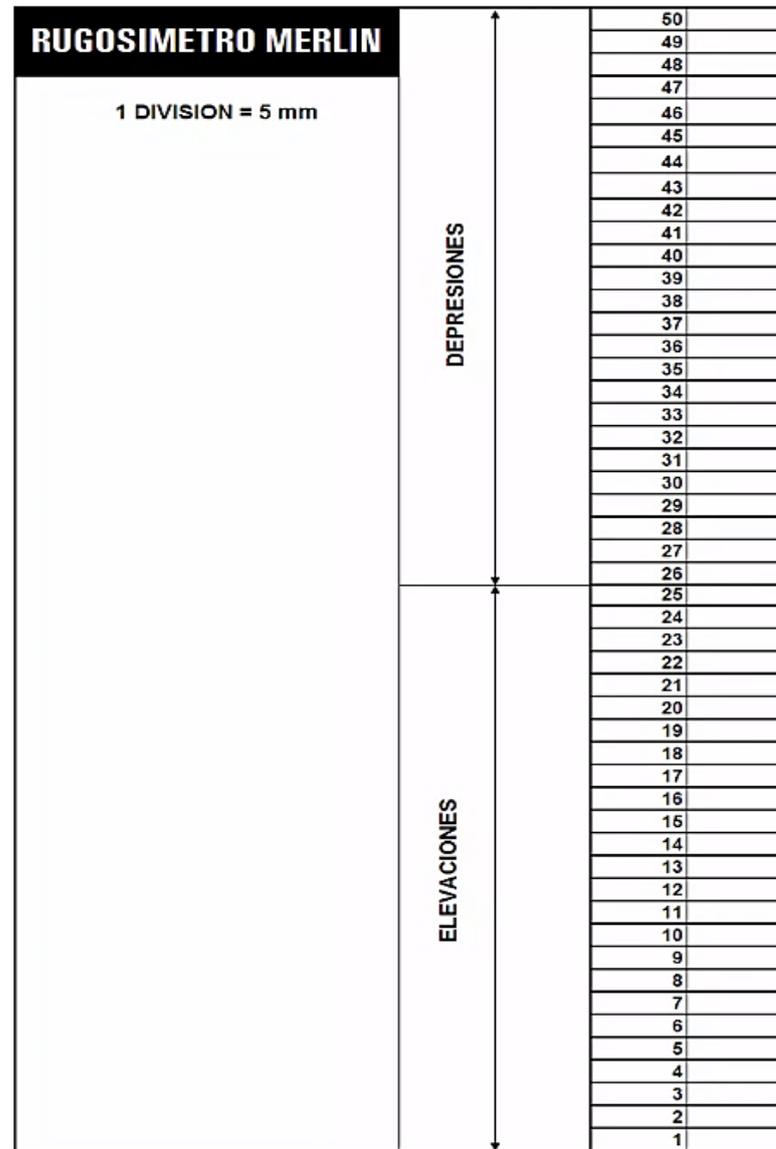
Figura 12

Escala gráfica de desplazamientos

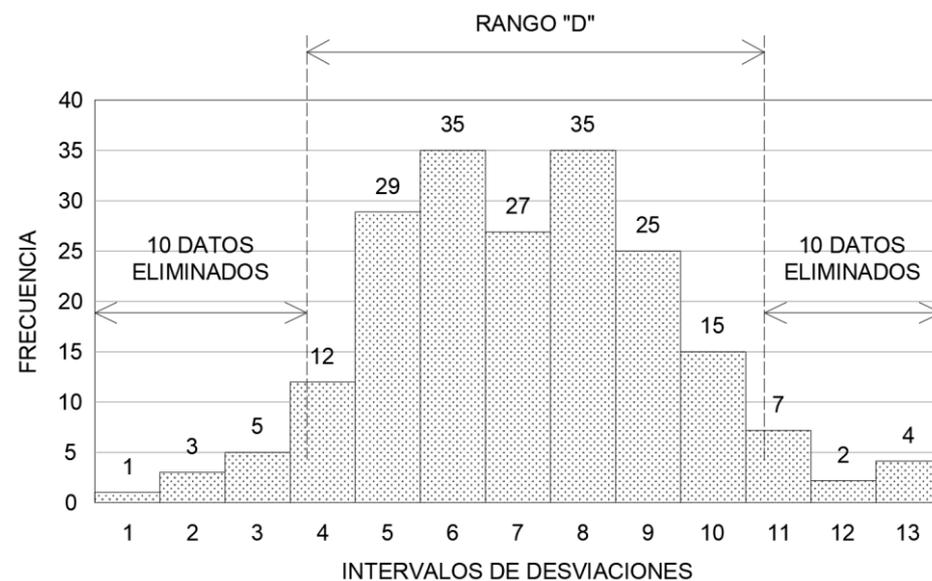
Figura 14

Histograma de distribución de frecuencias

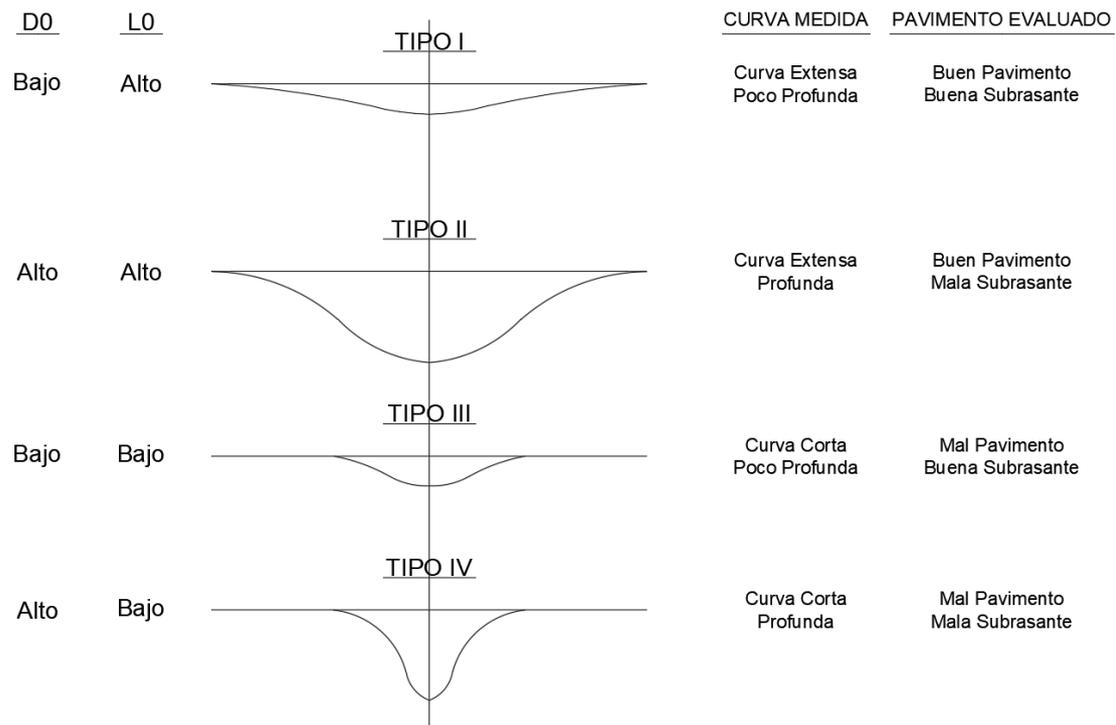
Significado cualitativo de diferentes cuencos de deflexiones

Nota: Adaptado a partir de (Hoffman & Del Aguila, 1985). Donde: “ D_0 ” es la deflexión máxima y “ L_0 ”

es la longitud elástica; son conceptos aplicados en el Modelo de Hogg.

De acuerdo con (Guzmán Suárez, 2023), la forma y tamaño del cuenco de deflexiones brinda información sobre las características estructurales, del pavimento y de la subrasante. Metodología para el cálculo de las deflexiones. Según Hoffman & Del Aguila (1985), la metodología para calcular las deflexiones utilizando la Viga Benkelman implica medir las deflexiones que se producen en la superficie del pavimento con el fin de determinar los parámetros estructurales del sistema pavimento-subrasante, bajo la carga aplicada del eje trasero de un camión con un peso de 18,000 libras.

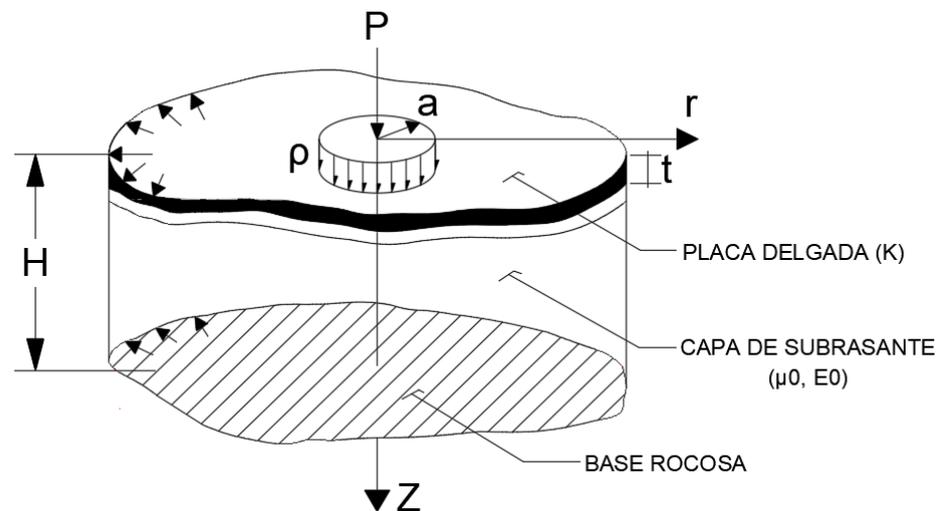
Figura 17

Esquema del Modelo de Hogg

Según Hoffman & Del Aguila (1985), la metodología consiste en comparar las curvas de deflexión obtenidas en campo con las curvas

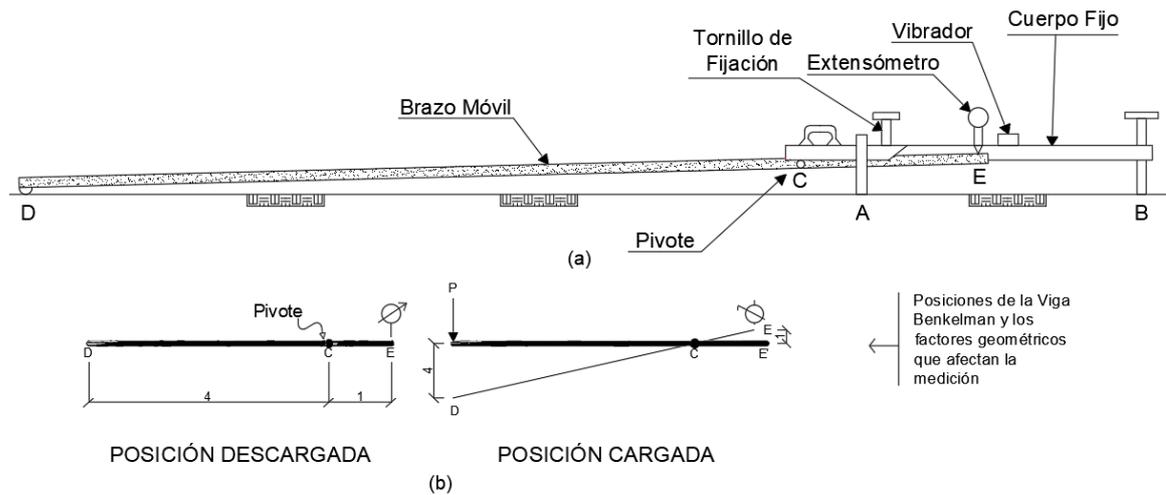
Figura 18

Viga Benkelman

Como se puede apreciar en la figura, la Viga Benkelman tiene 2 componentes:

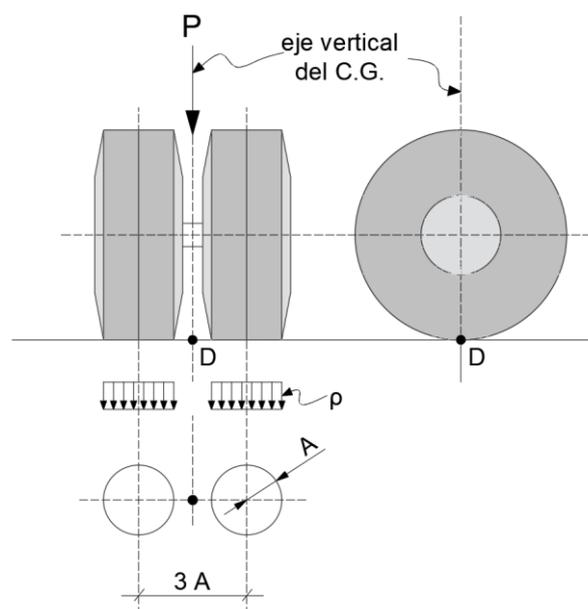
Figura 20

Configuración geométrica del sistema de carga con Viga Benkelman

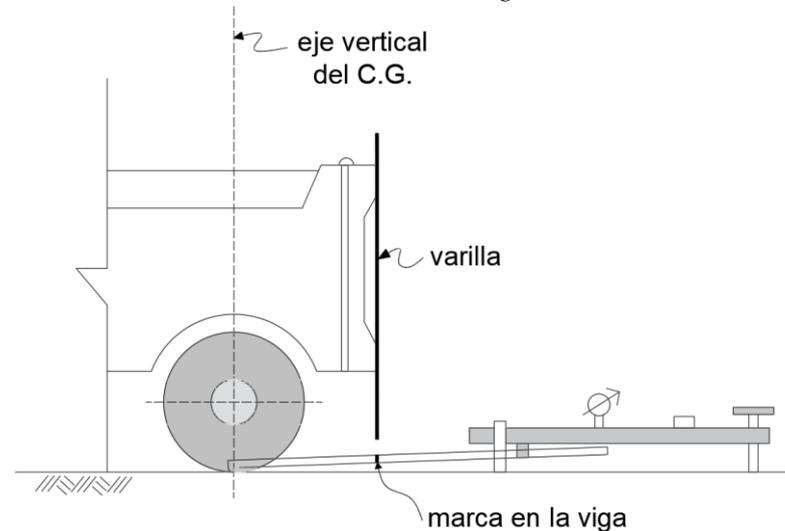
Figura 21

En la Figura 21, se muestra la posición inicial de medición con la Viga Benkelman, sobre el punto de medición seleccionado.

Posición inicial de medición con la viga Benkelman

Según Hoffman & Del Aguila (1985), se necesitan por lo menos 3 lecturas para la evaluación estructural (a distancias previamente elegidas); pero se pueden realizar más mediciones para su verificación o para graficar las curvas de deflexiones producidas.

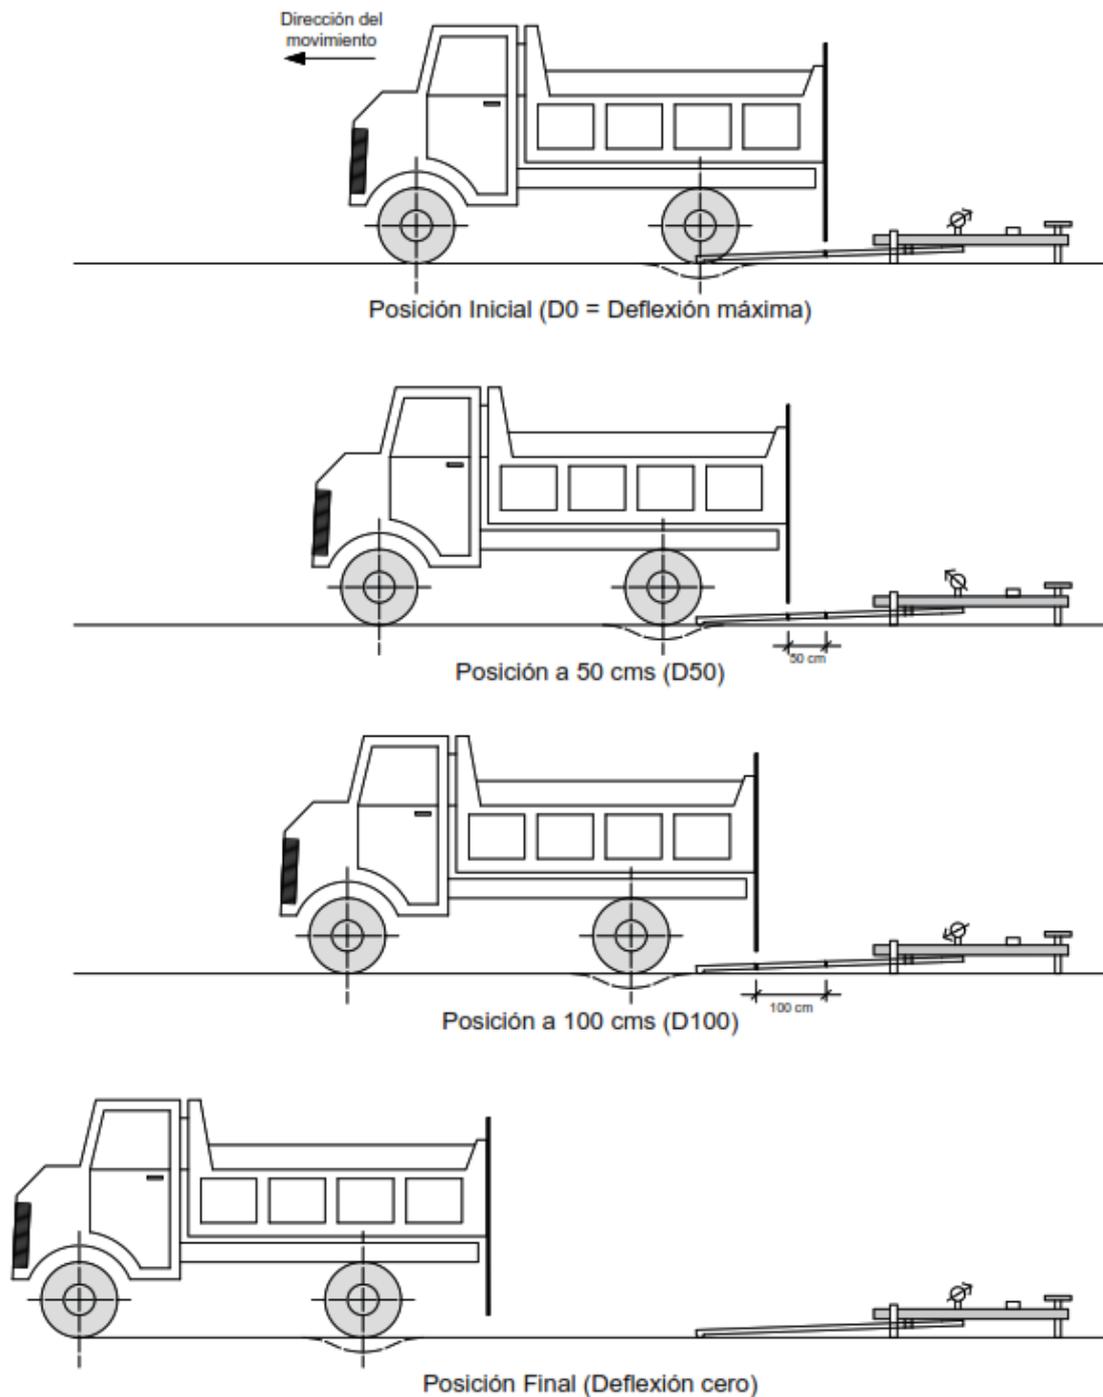
Figura 22

Proceso de medición con la Viga Benkelman

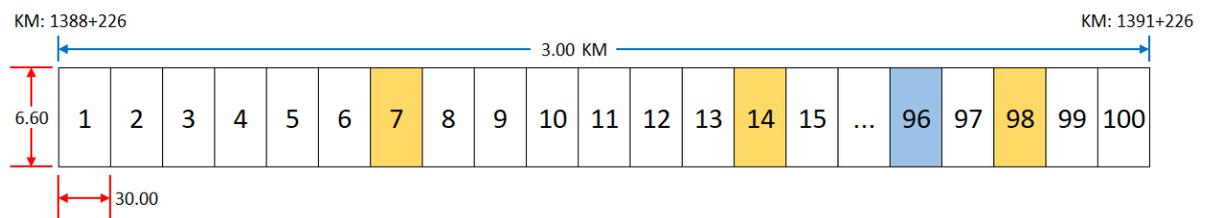
Figura 23

Unidades de muestreo evaluadas PCI

Aunque, además, se consideró 1 unidad de muestreo adicional, correspondiente a una unidad atípica, que estaba en mejores condiciones que las unidades evaluadas aleatoriamente.

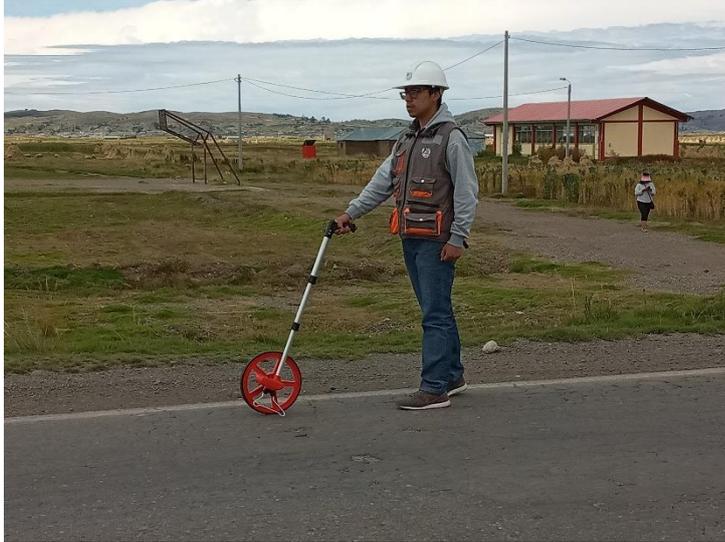
Figura 25

Medición con el odómetro manual

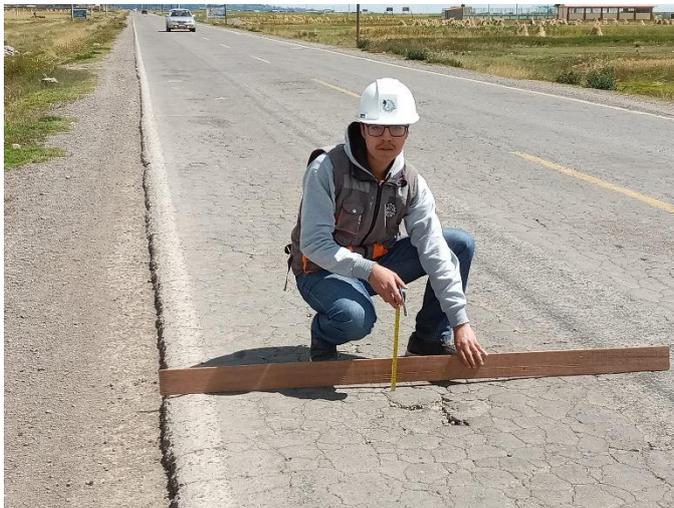
Figura 26

Medición de fallas presentes en el pavimento

La cantidad de cada falla se determinó utilizando el flexómetro, se tuvo en cuenta que las fallas tienen diferentes unidades de medición. Para clasificar algunas fallas, se utilizó la regla y se marcó en una varilla su profundidad para medirla.

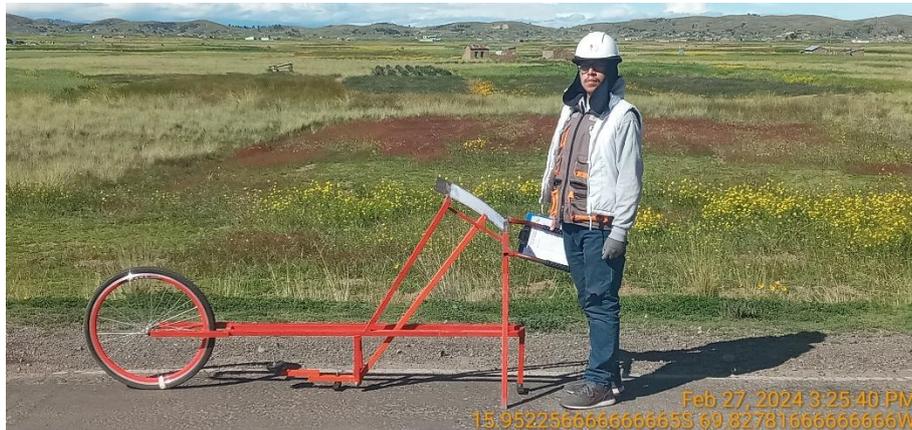
Figura 27

Proceso de medición con el rugosímetro MERLIN

- El auxiliar anotó la lectura correspondiente en una hoja de campo. Tener en cuenta que el primer dato se colocó en el casillero situado en el extremo superior izquierdo (1,1) y los demás datos fueron anotados desde la primera casilla superior izquierda, hacia abajo y a la derecha.
- Luego, se movilizó el equipo mediante las manijas, una distancia constante seleccionada que generalmente es 2 m. Esta distancia corresponde a una vuelta de la rueda; es por ello que, se puso una marca o señal notoria sobre la rueda que indicó cuando la llanta completó una vuelta (cuando la marca quedó sobre el piso).

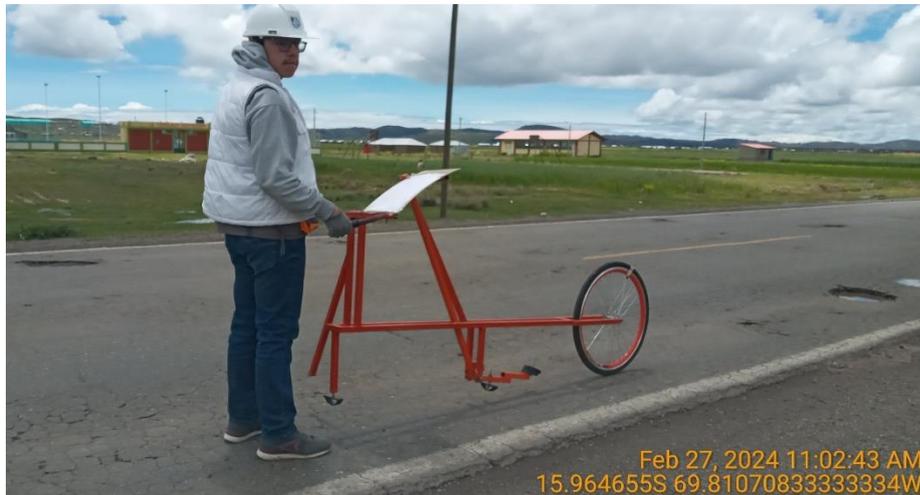
Figura 28

Medición de regularidades en el pavimento

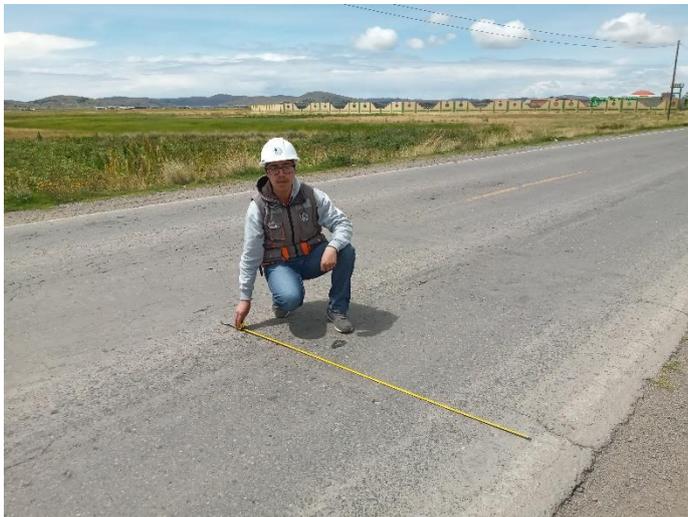
Figura 29

Ubicación del punto de medición

- Se marcó y señaló el primer punto de medición.
- Posteriormente, se consideró colocar el extremo del brazo móvil de la Viga Benkelman sobre el punto de medición seleccionado. Pero, como este punto es inicialmente difícil de localizarlo debido a la inaccesibilidad visual y manual, se realizó el siguiente procedimiento:

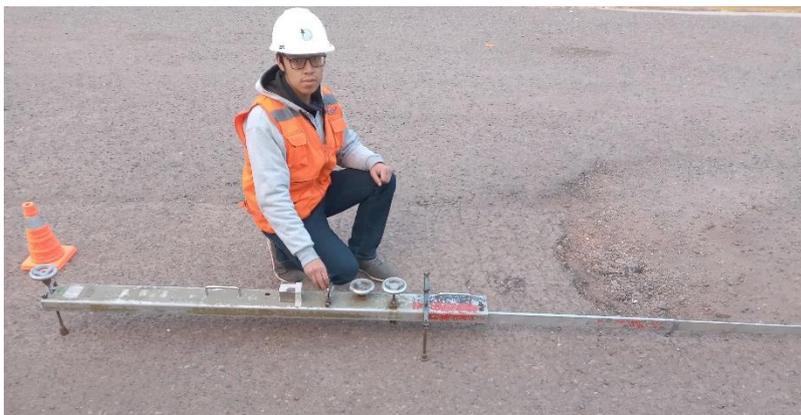
Figura 30

Medición de deflexiones con la Viga Benkelman

- Se instaló la Viga Benkelman en el punto de medición, entre las llantas del camión; haciendo coincidir la primera marca realizada previamente

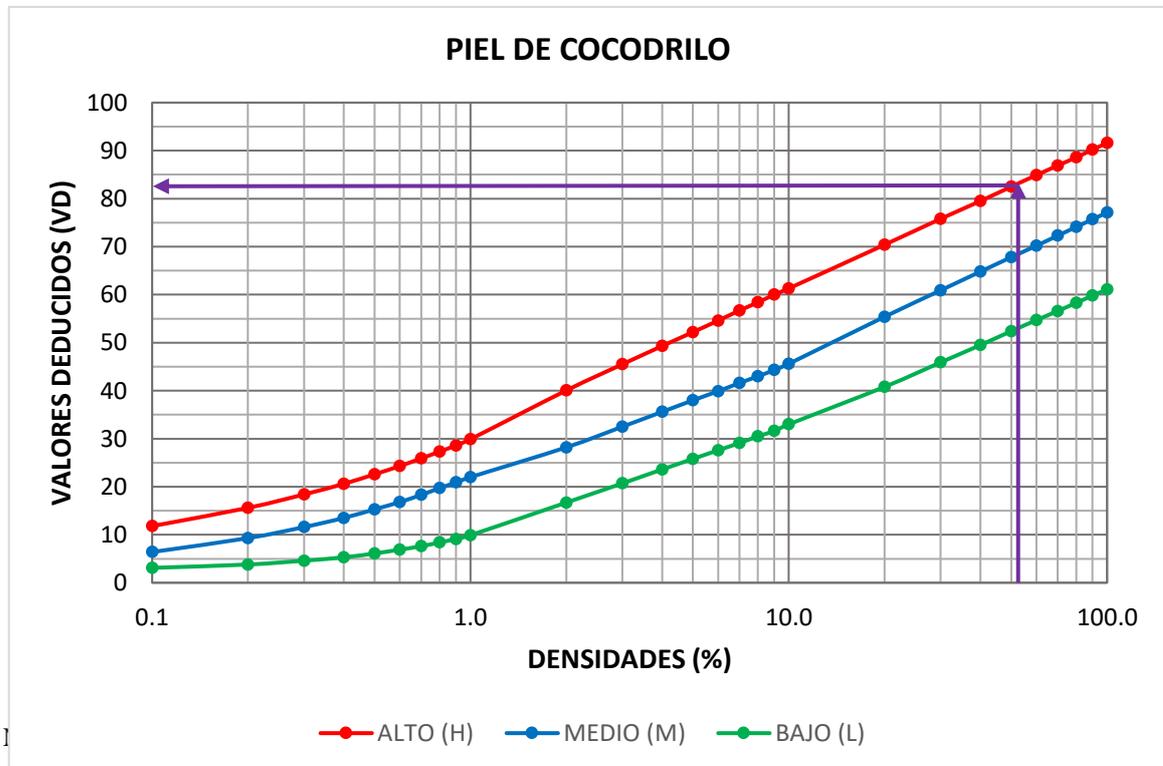
Figura 31

Cálculo del Valor Deducido (VD). Falla piel de cocodrilo - UM 1

Aunque, para una mayor precisión, se emplearon las tablas de valores deducidos. Se repitió el procedimiento para las demás fallas, en sus distintos niveles de severidad; como se puede apreciar en la Tabla 20.

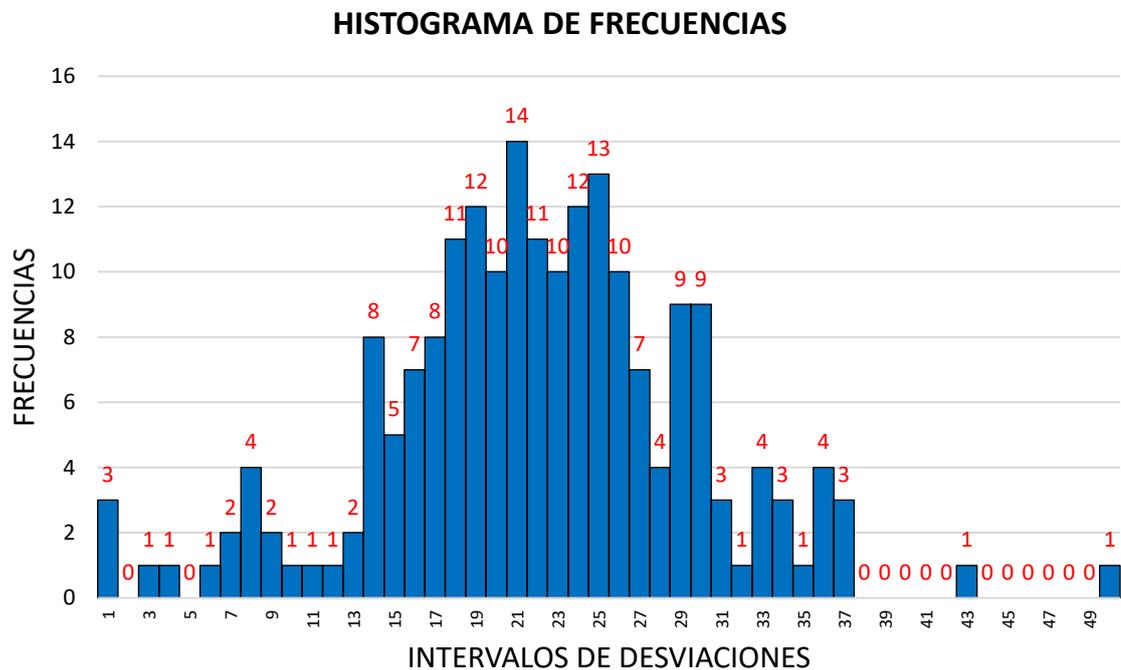
Figura 32

Histograma de frecuencias. Tramo 1 del carril derecho

- A continuación, se eliminó el 10% de los 200 datos, lo que equivale a 20 datos: 10 datos del extremo inferior y 10 del extremo superior. Esta decisión se tomó porque esos datos correspondían a posiciones poco representativas o eran lecturas incorrectas.
- Se procedió con el cálculo del rango “D” en unidades de la escala MERLIN. Este valor es también denominado como “ancho del histograma” porque es la cantidad de “intervalos de desviaciones” que no se han descartado.
- Se calculó el rango “D” en milímetros (mm); para lo cual se aplicó la ecuación (12).
- Posteriormente, se realizó el cálculo del Factor de Corrección (F.C.). Para lo cual, se usó un disco circular como pastilla de calibración, con un

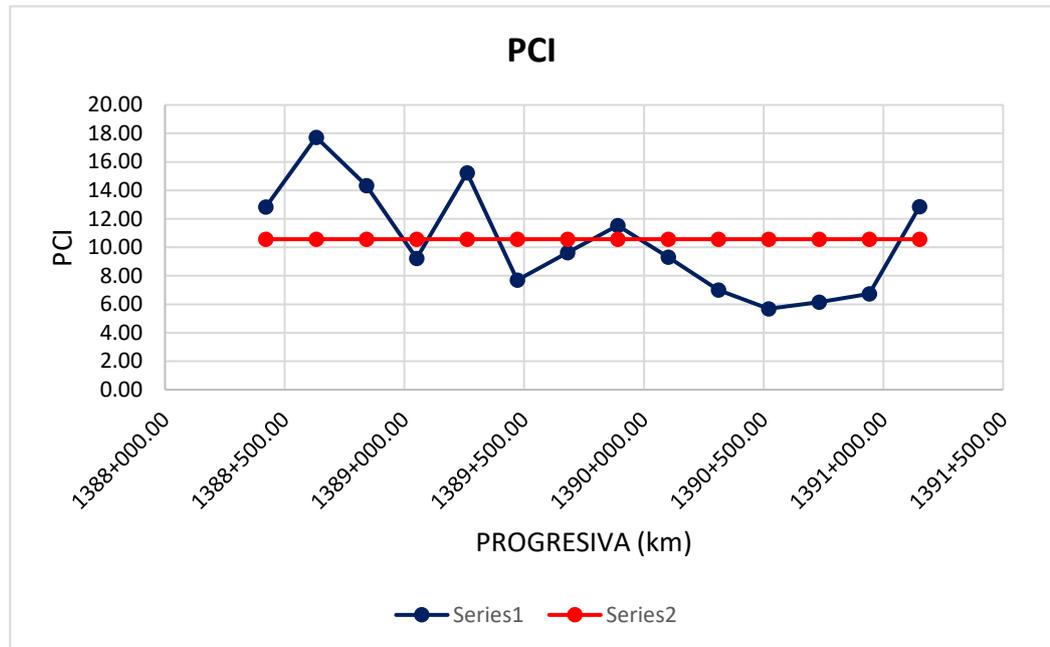
Figura 33

Resumen de valores PCI

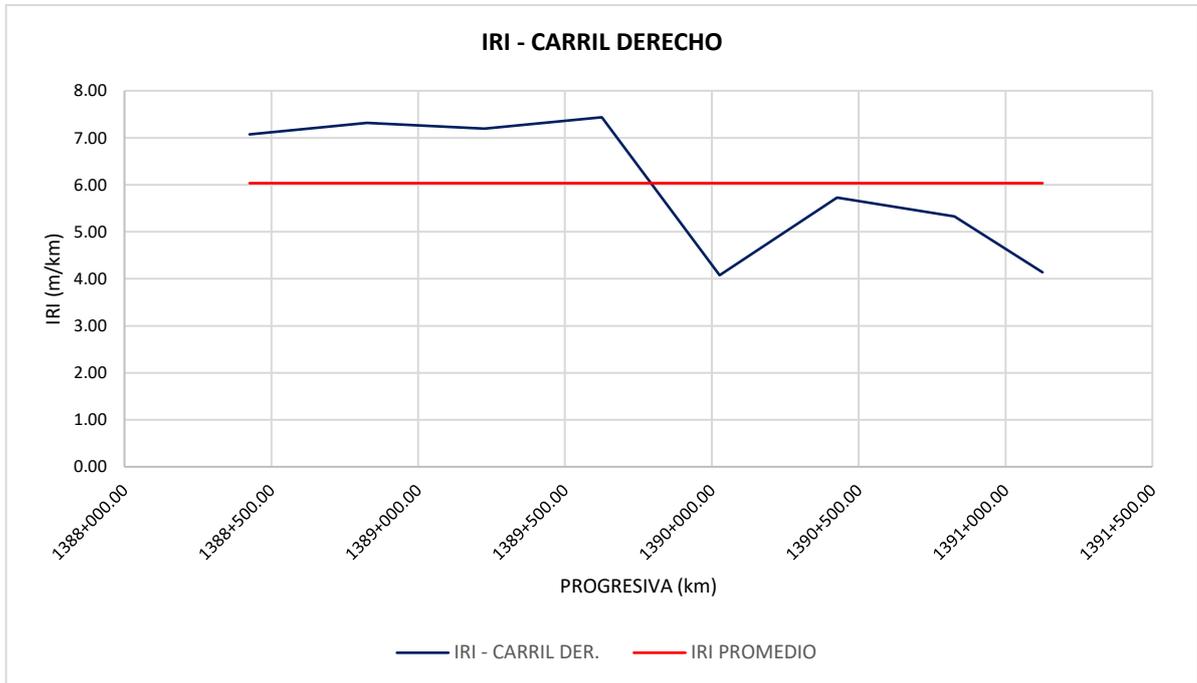
Figura 34

Resumen de valores IRI. Carril derecho

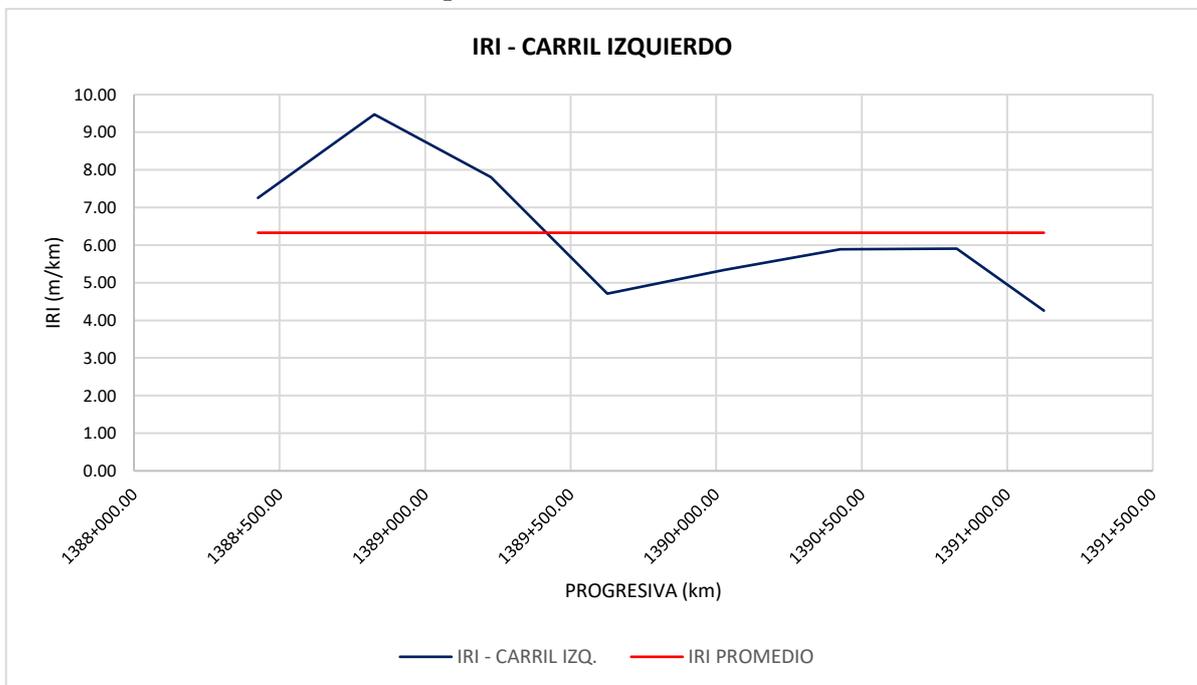
Figura 35

Resumen de valores IRI. Carril izquierdo

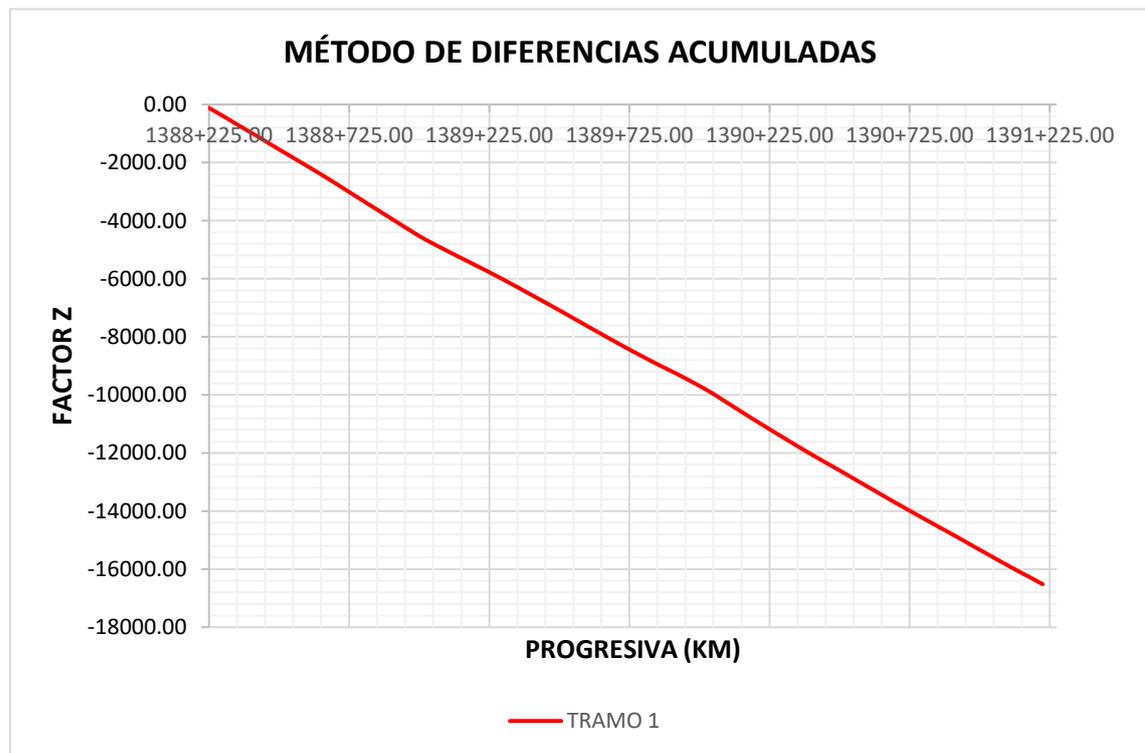
Figura 36

Secciones homogéneas del pavimento

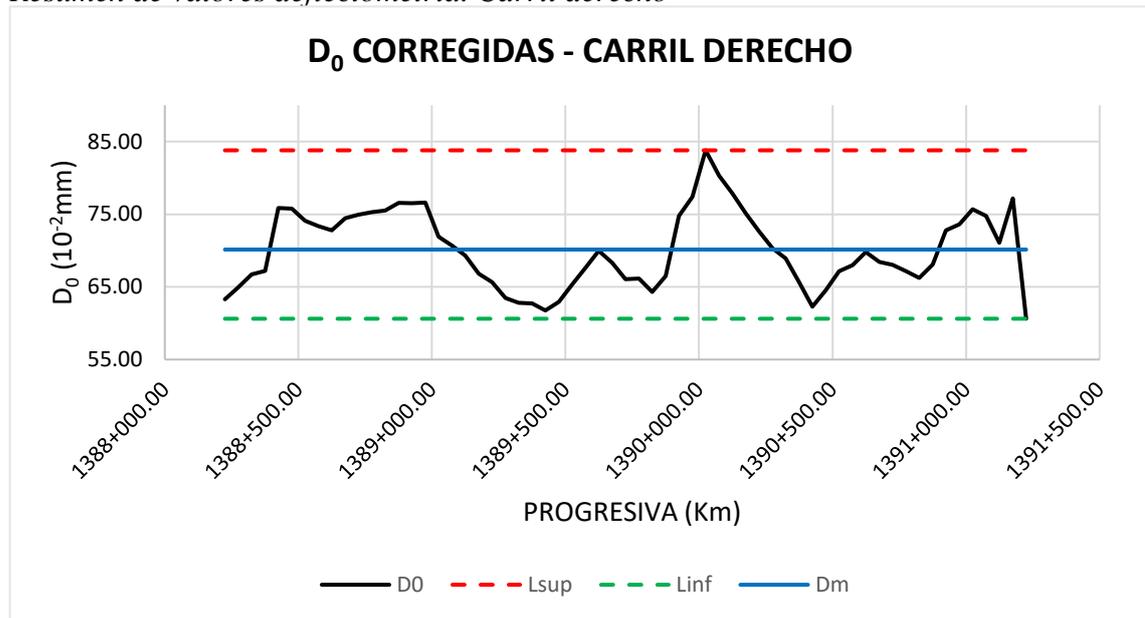
Figura 37

Resumen de valores deflectometría. Carril derecho

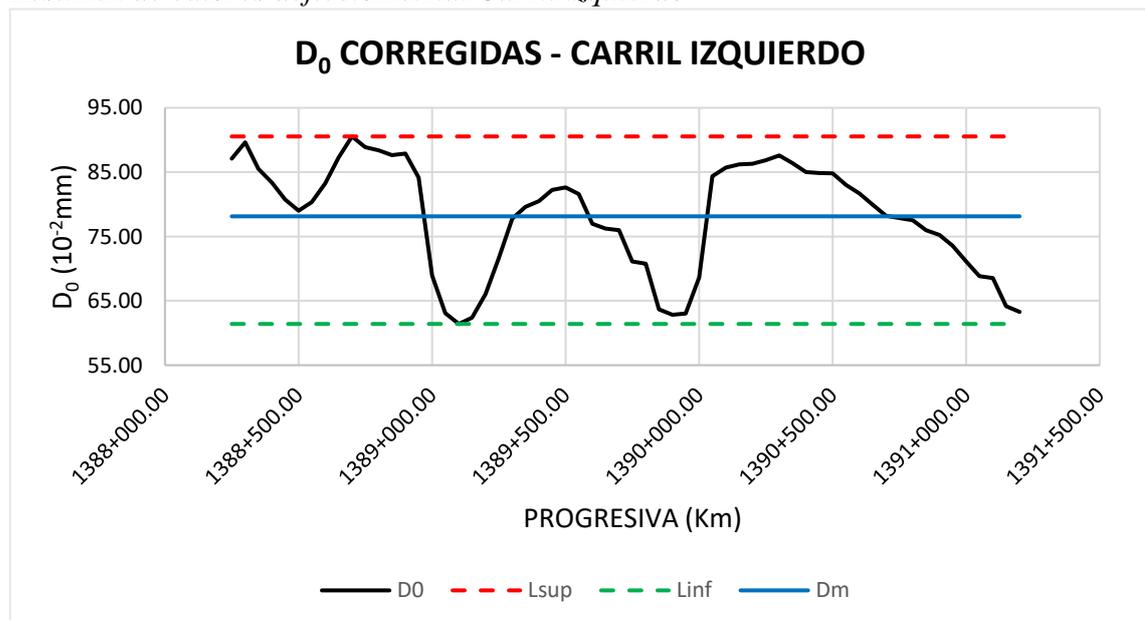
En la Figura 38 se puede observar la variación de los valores de las deflexiones máximas corregidas a lo largo de las progresivas del carril izquierdo.

Resumen de valores deflectometría. Carril izquierdo

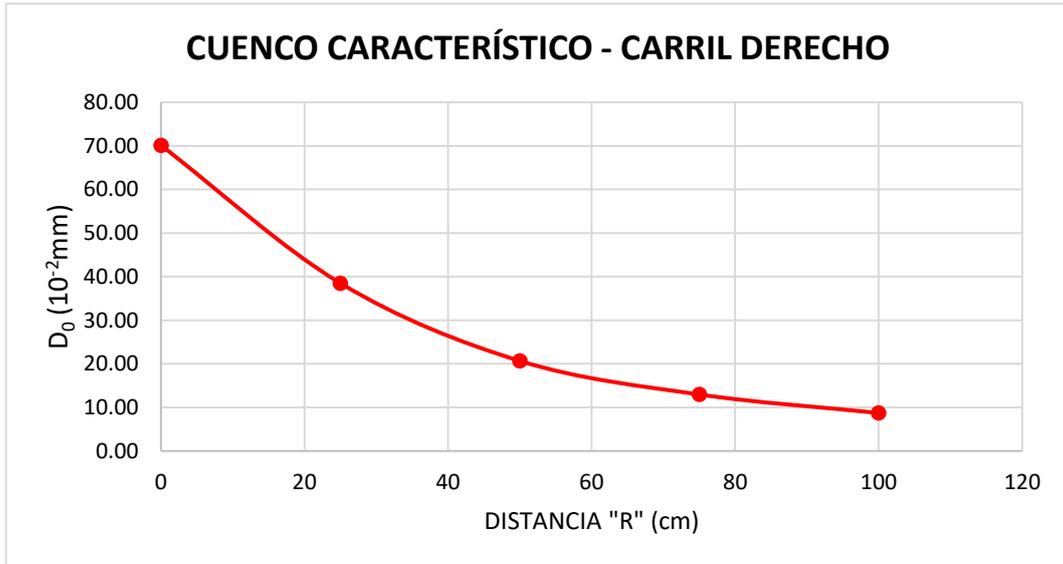
Figura 39

Cuenca característico del carril derecho

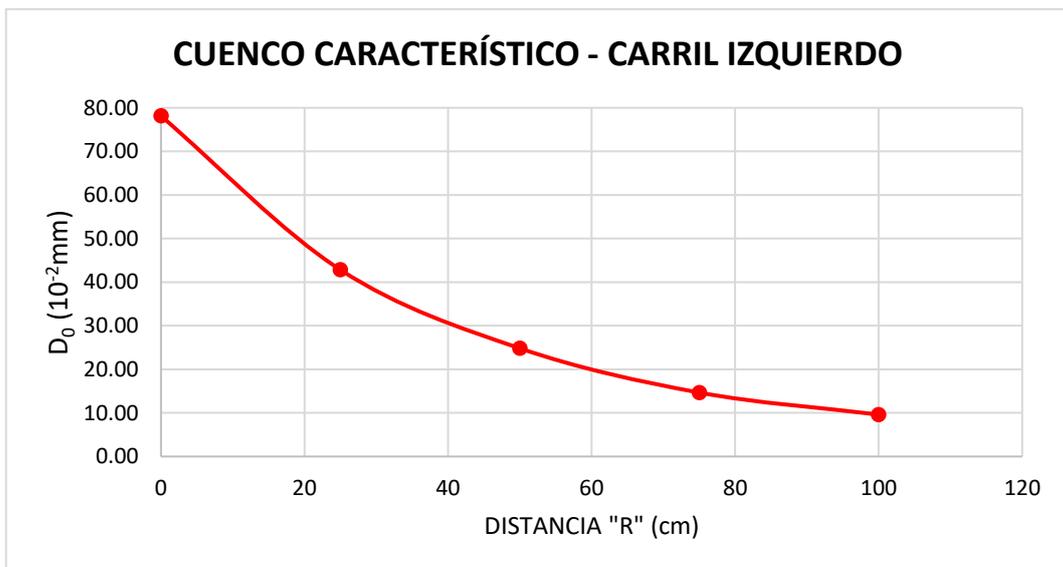
Figura 40

Cuenca característico del carril izquierdo
