UNIVERSIDAD NACIONAL DEL ALTIPLANO
ESCUELA PROFESIONAL DE ARQUITECTURA Y URBANISMO
 “PUESTA EN VALOR DE LA CASA CHUKIWANKA EN LA ZONA MONUMENTAL DE LAMPA”

FICHA DE INFORMACIÓN BÁSICA

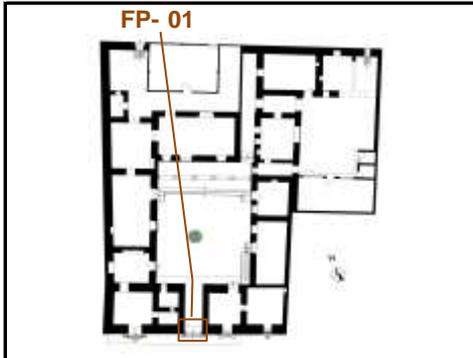
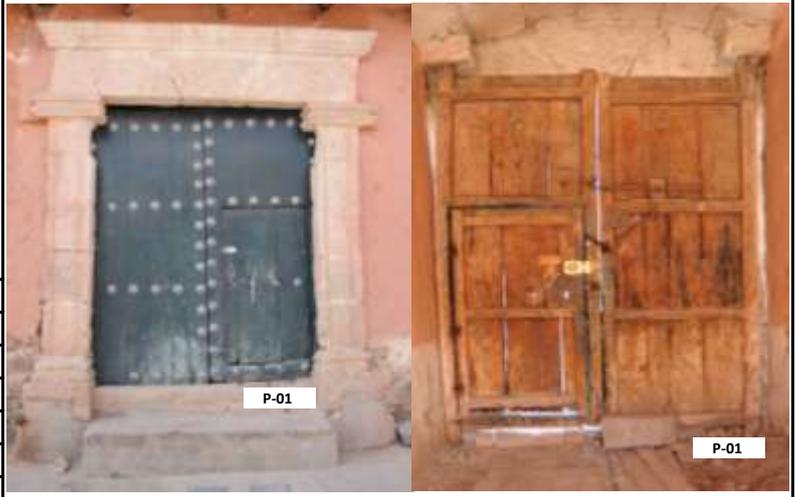
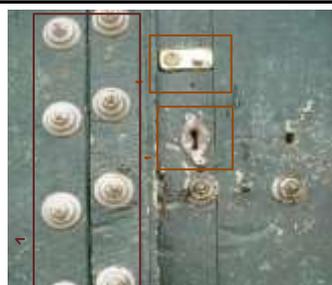
En el anverso presenta una bocallave de forja y en la parte superior posee la cerradura contemporánea en uso. En el reverso se ve un cerrojo con pasador y anillos empotrados ambas hojas de puerta. Debajo se visualiza un aldabón de tamaño mediano, debajo de este, se ve la cerradura contemporánea. Además, se ve la parte posterior de la bocallave y una aldaba en el póstigo.

La puerta está enmarcada por una portada de sillería. El armazón posee fijación mediante herrajes de forja artística conocidos como bulas (clavos), cuyas cabezas, sirven de elementos decorativos en la cara exterior.

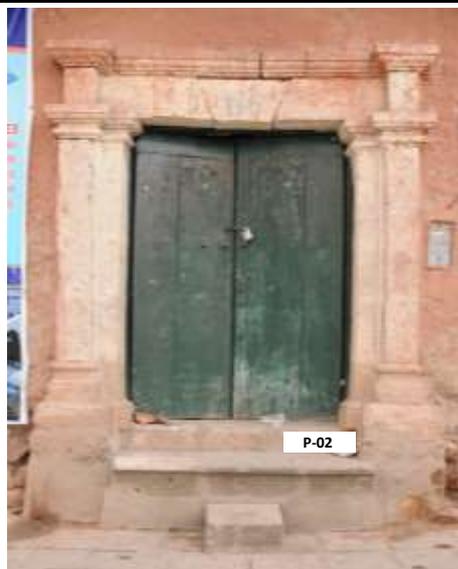
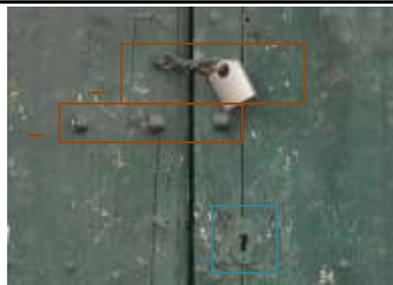
FP- 02

En el anverso presenta herrajes utilitarios tales como: en la parte superior aldaba y candado (contemporáneo) que están en uso. Debajo de estos elementos se visualiza 3 anillos de un cerrojo al que le falta el pasador. Finalmente se visualiza una bocallave de forja en desuso. Todos los elementos de cerrajería, a excepción del candado, están pintados del mismo color que la puerta.

La puerta está enmarcada por una portada de sillería. El armazón de la puerta posee elementos de fijación que son clavos de metal, cuyas cabezas, de acabado rústico, están pintadas del mismo color que la puerta.

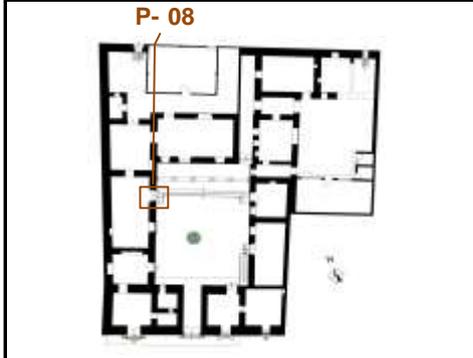
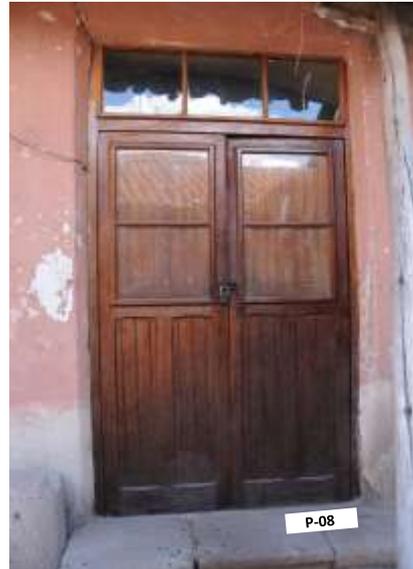
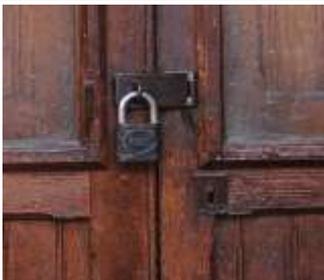
Elemento	Puerta
Zona	A
Sector	A2
Nivel	1
Ambiente	107
Código	P- 08
Orientación	Este

Descripción	Registro Fotográfico
En el anverso presenta una cerradura y candado de factura contemporánea. Además, posee una bocallave de forma cuadrada, de dimensiones menores en desuso.

La puerta no se encuentra al nivel de patio principal, por lo que se accede al ambiente 107 mediante 2 gradas.

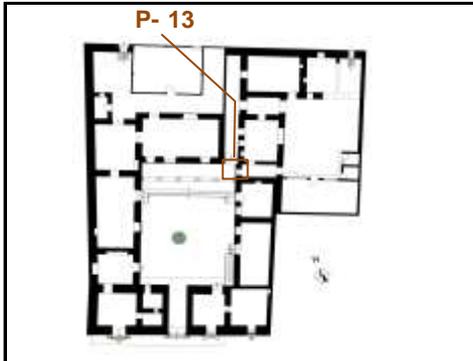
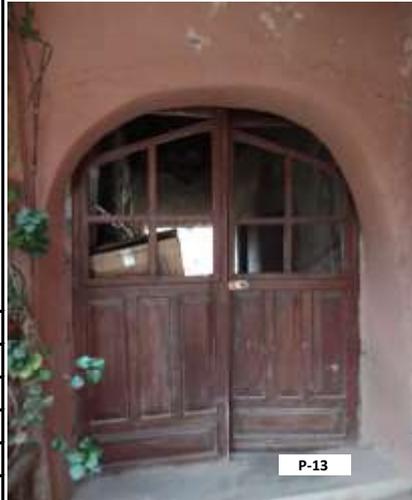
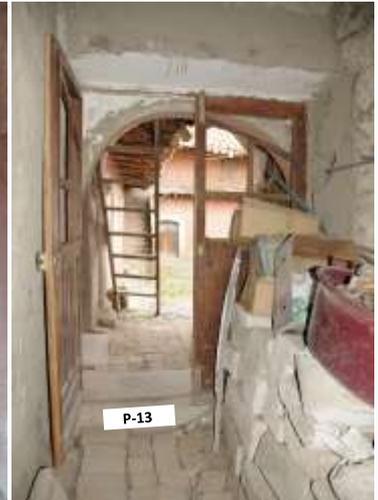
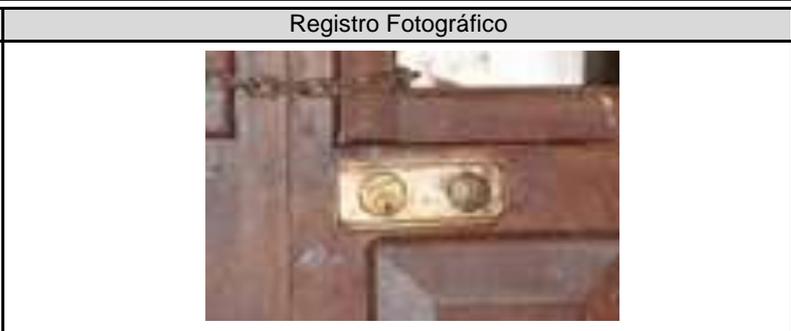
Elemento	Puerta
Zona	A
Sector	A3
Nivel	1
Ambiente	Chiflón Ch-2
Código	P- 13
Orientación	Sur

Descripción
 En el anverso presenta una cerradura de factura contemporánea.

La puerta fue acondicionada pues el ambiente funciona como articulador del patio principal con el patio N°3.

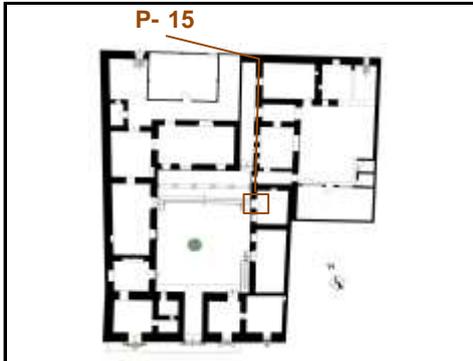
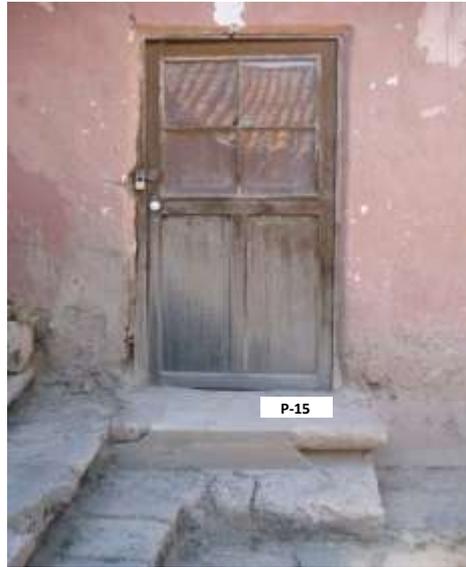
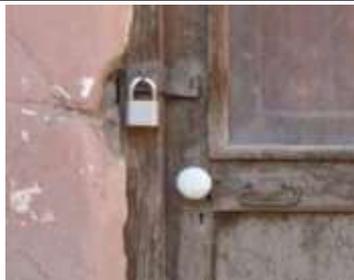
Elemento	Puerta
Zona	A
Sector	A4
Nivel	1
Ambiente	111
Código	P- 15
Orientación	Oeste

Descripción	Registro Fotográfico
En el anverso presenta un jalador y una bocallave de acabado rústico, en desuso. Asimismo, posee una cerradura y manija de factura contemporánea, en uso.

La puerta no se encuentra al nivel del piso del patio principal, por lo que se accede al ambiente mediante gradas.

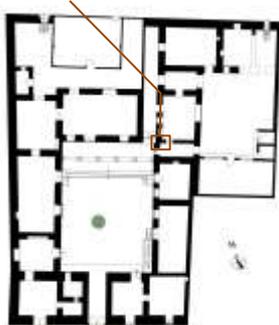
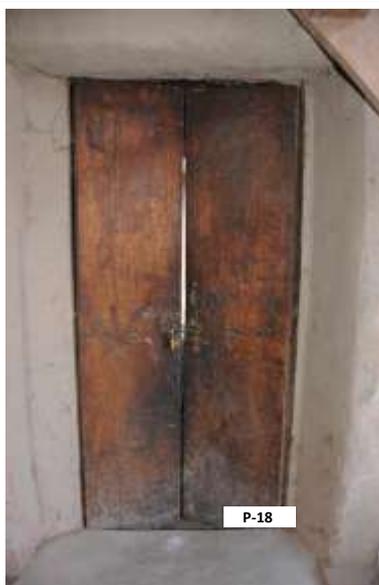
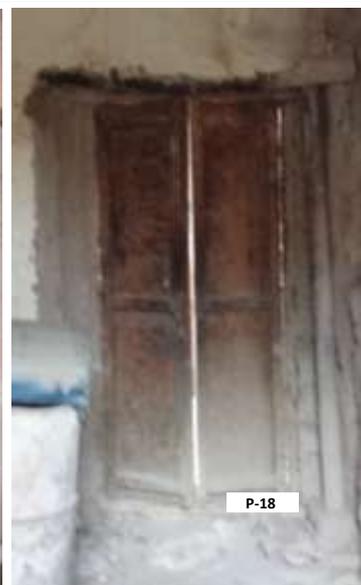
Elemento	Puerta
Zona	A
Sector	A3
Nivel	1
Ambiente	Chiflón Ch-2
Código	P- 18
Orientación	Oeste

Vano	De acceso	Forma	Abocinado		
Carpintería	De madera	N° de hojas	2 hojas	Función	Arquitectónica
Materiales	Madera aliso	Acabado	Esmalte		
Armazón	Tabla cargada y bastidor de ensamble cajón y espiga pasante				
Sistema	Goznes (3 por hoja de puerta)				
Anverso	Se visualiza la madera llana o lisa				
Reverso	La estructura del bastidor consta de largueros y travesaños que enmarcan la puerta.

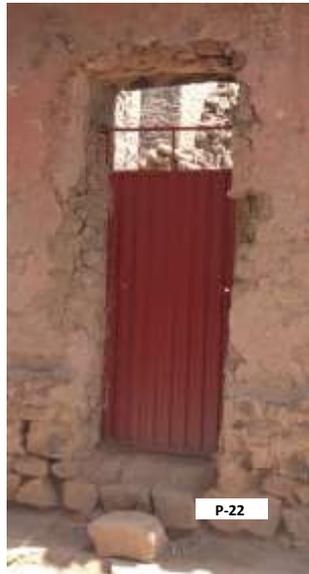
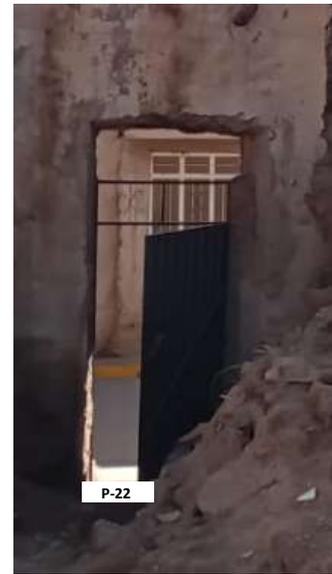
Elemento	
Zona	C
Sector	C3
Nivel	1
Ambiente	115
Código	P- 22
Orientación	Sur

Vano	De acceso	Forma	Rectangular		
Carpintería	Metálica	N° de hojas	1 hoja	Función	Arquitectónica
Materiales	Metal	Acabado	Pintura		
Armazón	Marco metálico de puerta y anclaje de puerta en muro de ladrillo.				
Sistema	Bisagras metálicas (3 unidades en hoja)				
Anverso	Superficie acanalada de la puerta, en la parte superior 2 ventanas sin vidrio y manija metálica.				
Reverso	Superficie acanalada.

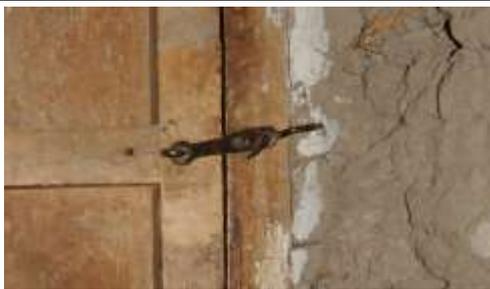
Descripción	Registro Fotográfico
En el reverso presenta una aldaba mediana, herraje utilitario.

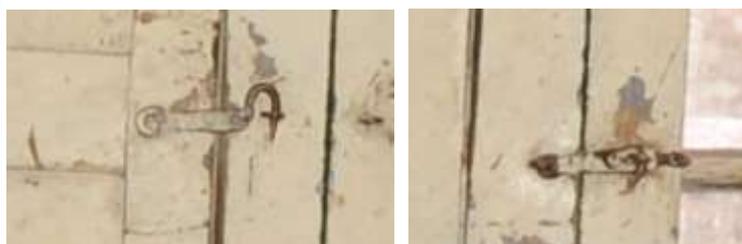
En el reverso, la ventana presenta aldabas que cierran cada hoja de la ventana.

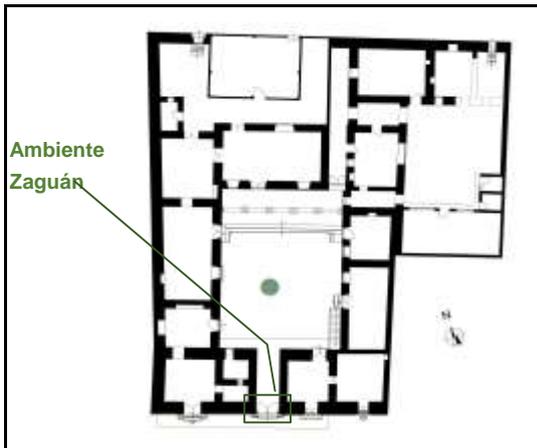
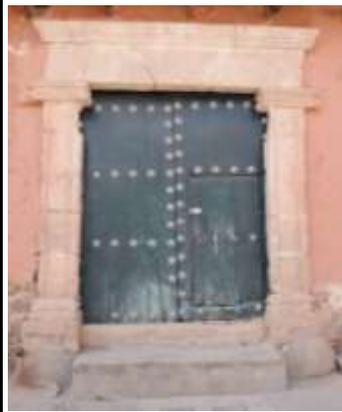
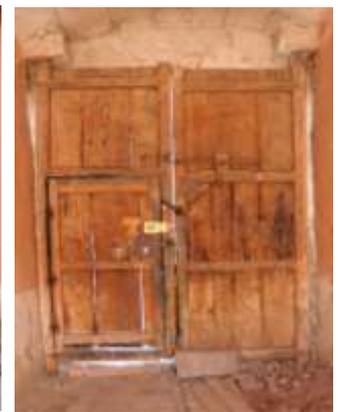
Descripción: Causas directas - físicas por agentes atmosféricos, y lesiones previas por procesos de deterioro anteriores y causas indirectas por falta de mantenimiento.

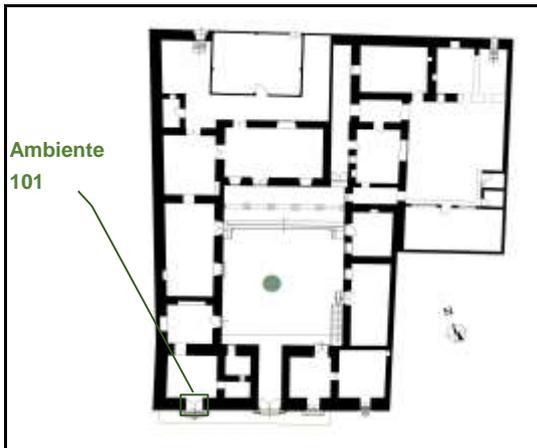
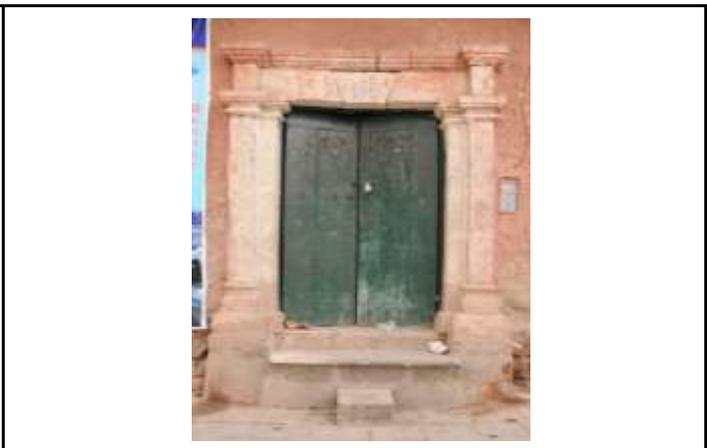
Descripción: Causas directas - físicas por agentes atmosféricos, y lesiones previas por procesos de deterioro anteriores y causas indirectas por falta de mantenimiento y desuso.

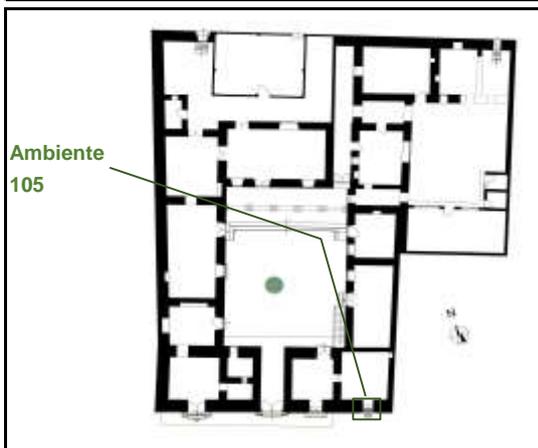
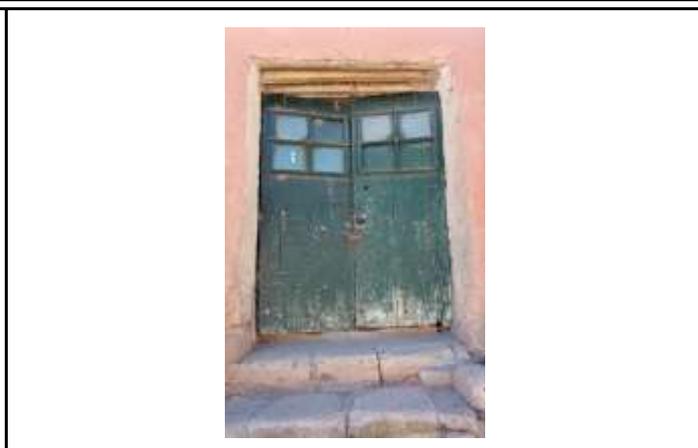
Descripción: Causas directas - físicas por agentes atmosféricos, y lesiones previas por procesos de deterioro anteriores y causas indirectas por falta de mantenimiento y desuso.

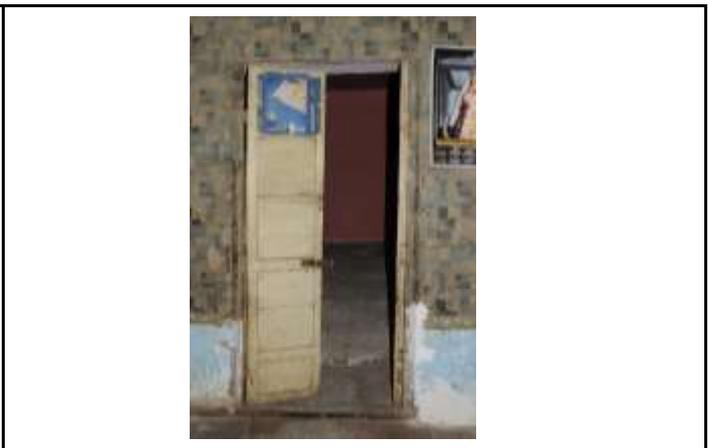
Descripción: Causas directas - físicas por agentes atmosféricos, y lesiones previas por procesos de deterioro anteriores y causas indirectas por falta de mantenimiento y desuso.

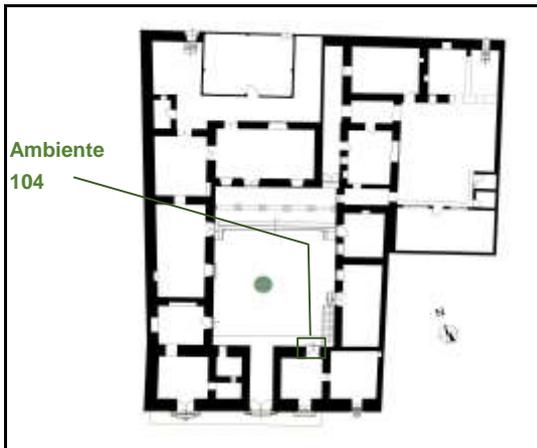
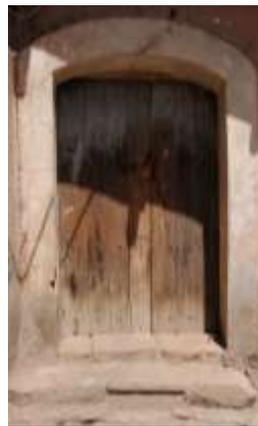
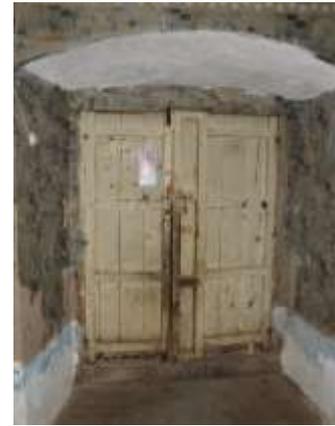
Descripción: Causas directas - físicas por agentes atmosféricos, y lesiones previas por procesos de deterioro anteriores y causas indirectas por falta de mantenimiento y desuso.

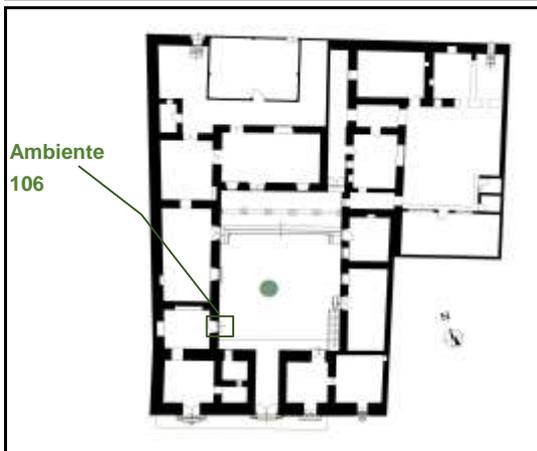
Descripción: Causas directas - físicas por agentes atmosféricos, y lesiones previas por procesos de deterioro anteriores y causas indirectas por falta de mantenimiento y desuso.

Descripción: La parte inferior de la puerta cuenta con más lesiones, desgaste, manchas. La suciedad superficial se visualiza en toda la puerta.

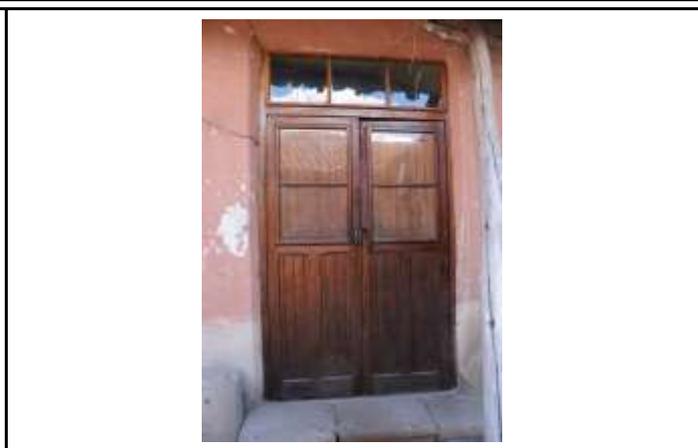
Descripción: Causas directas - físicas por agentes atmosféricos, y lesiones previas por procesos de deterioro anteriores y causas indirectas por falta de mantenimiento y desuso.

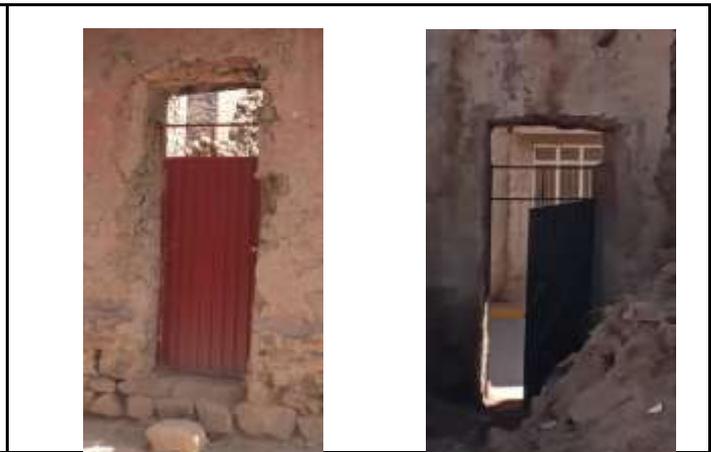
Descripción: Causas directas - físicas por agentes atmosféricos, y lesiones previas por procesos de deterioro anteriores y causas indirectas por falta de mantenimiento y desuso.

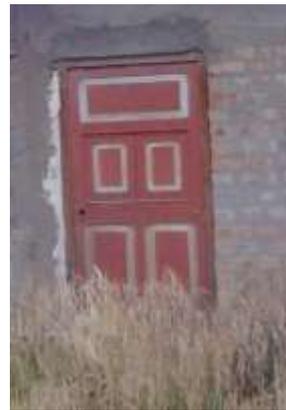
Código de elemento	P-23	Sector	C3	Nivel	1	Ambiente	B-2
--------------------	------	--------	----	-------	---	----------	-----

Descripción: Causas directas - físicas por agentes atmosféricos, y lesiones previas por procesos de deterioro anteriores y causas indirectas por falta de mantenimiento y desuso.

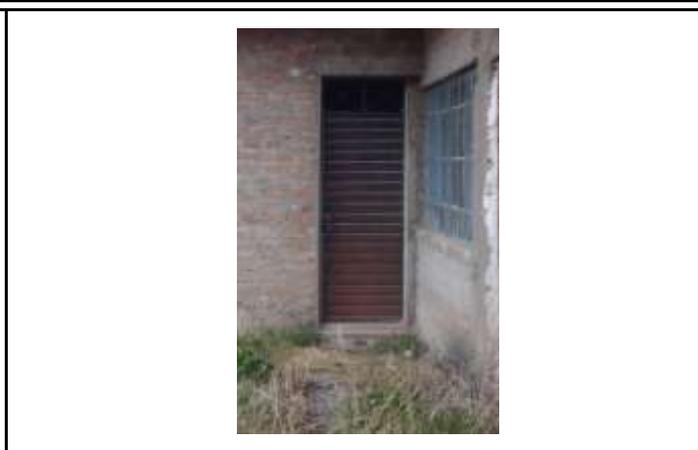
Descripción: Causas directas - físicas por agentes atmosféricos, y lesiones previas por procesos de deterioro anteriores y causas indirectas por falta de mantenimiento y desuso.

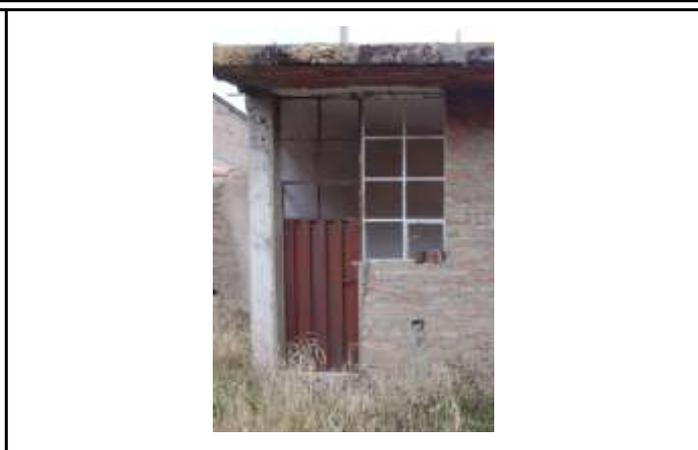
Descripción: Causas directas - físicas por agentes atmosféricos, y lesiones previas por procesos de deterioro anteriores y causas indirectas por falta de mantenimiento y desuso.

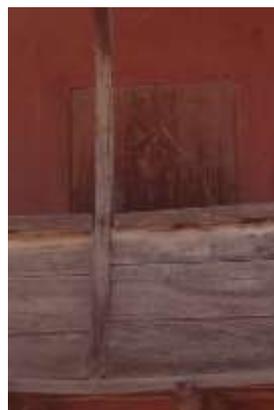
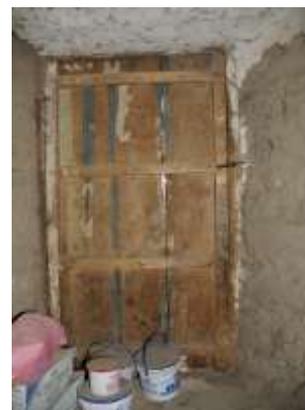
Descripción: Causas directas - físicas por agentes atmosféricos, y lesiones previas por procesos de deterioro anteriores y causas indirectas por falta de mantenimiento y desuso.

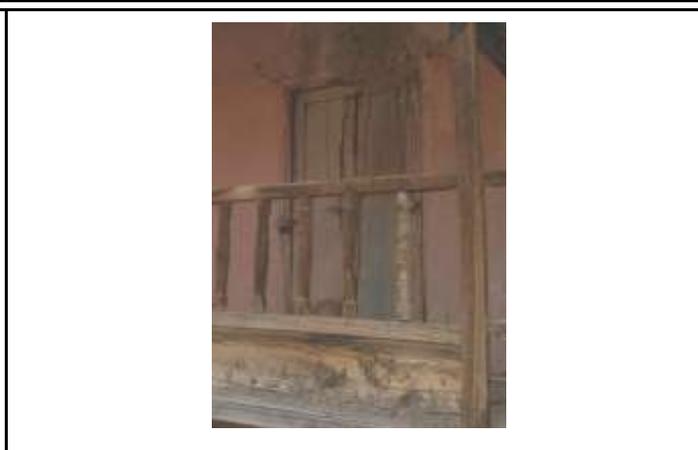
Muy Malo		Malo	<input checked="" type="checkbox"/>	Regular		Bueno	
----------	--	------	-------------------------------------	---------	--	-------	--

Descripción: Causas directas - físicas por agentes atmosféricos, y lesiones previas por procesos de deterioro anteriores y causas indirectas por falta de mantenimiento y desuso.

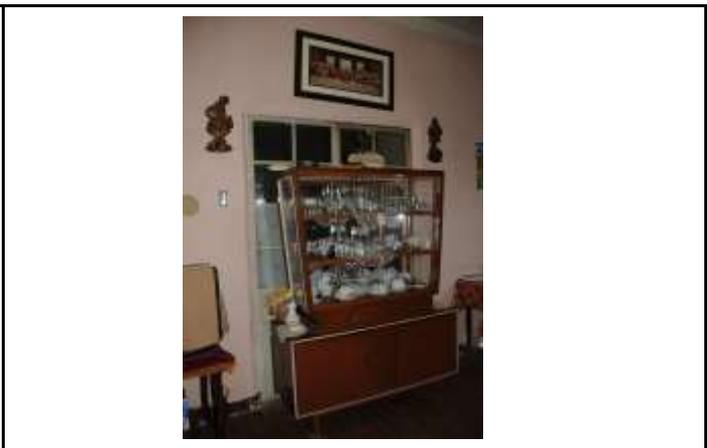
Descripción: Causas directas - físicas por agentes atmosféricos, y lesiones previas por procesos de deterioro anteriores y causas indirectas por falta de mantenimiento y desuso.

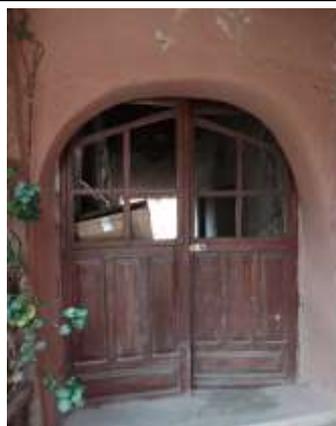
Descripción: Causas directas - físicas por agentes atmosféricos, y lesiones previas por procesos de deterioro anteriores y causas indirectas por falta de mantenimiento y desuso.

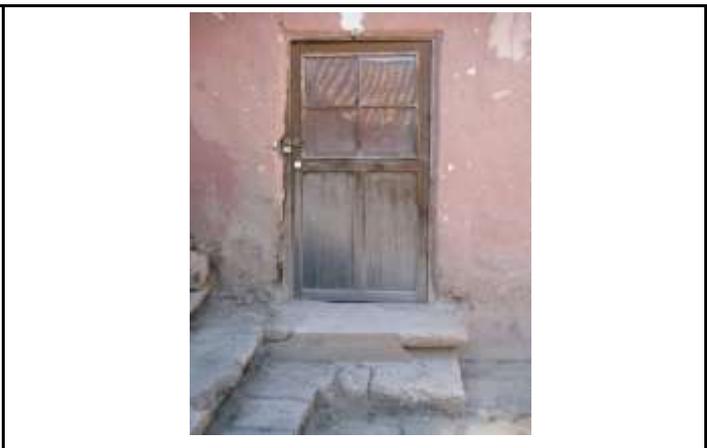
Descripción: Causas directas - físicas por agentes atmosféricos, y lesiones previas por procesos de deterioro anteriores y causas indirectas por falta de mantenimiento y desuso.

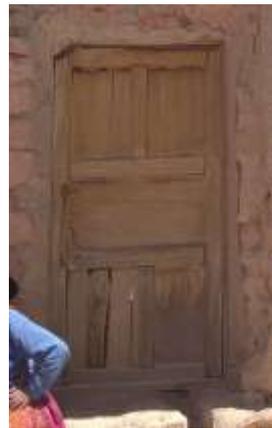
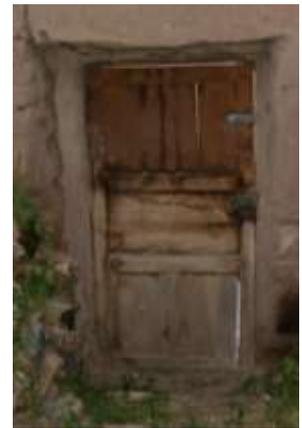
Muy Malo		Malo	<input checked="" type="checkbox"/>	Regular		Bueno	
----------	--	------	-------------------------------------	---------	--	-------	--

Descripción: Causas directas - físicas por agentes atmosféricos, y lesiones previas por procesos de deterioro anteriores y causas indirectas por falta de mantenimiento y desuso.

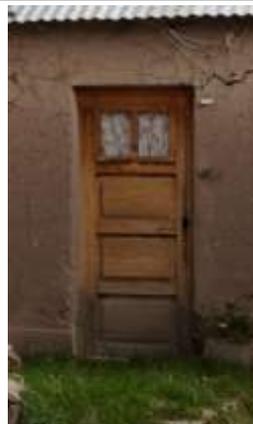
Descripción: Causas directas - físicas por agentes atmosféricos, y lesiones previas por procesos de deterioro anteriores y causas indirectas por falta de mantenimiento y desuso.

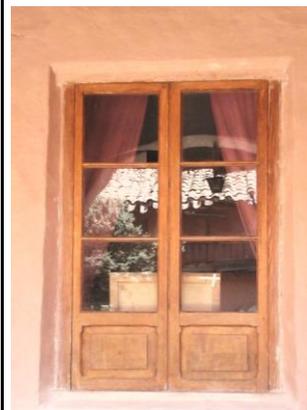
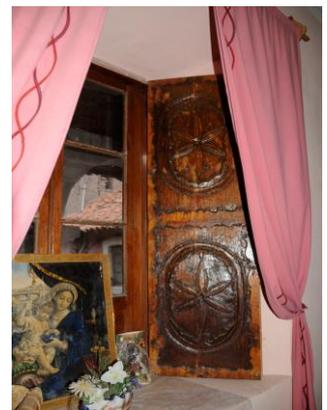
Muy Malo		Malo		Regular		Bueno	<input checked="" type="checkbox"/>
----------	--	------	--	---------	--	-------	-------------------------------------

Descripción: Causas directas - físicas por agentes atmosféricos, y lesiones previas por procesos de deterioro anteriores.

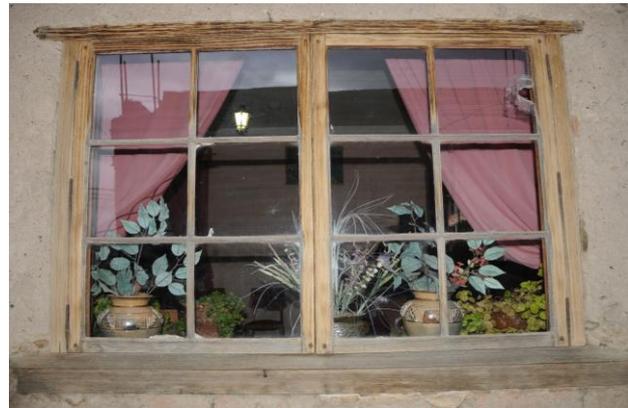
Código de elemento	V-05	Sector	A3	Nivel	1	Ambiente	109
--------------------	------	--------	----	-------	---	----------	-----

Descripción: Causas directas - físicas por agentes atmosféricos, y lesiones previas por procesos de deterioro anteriores.

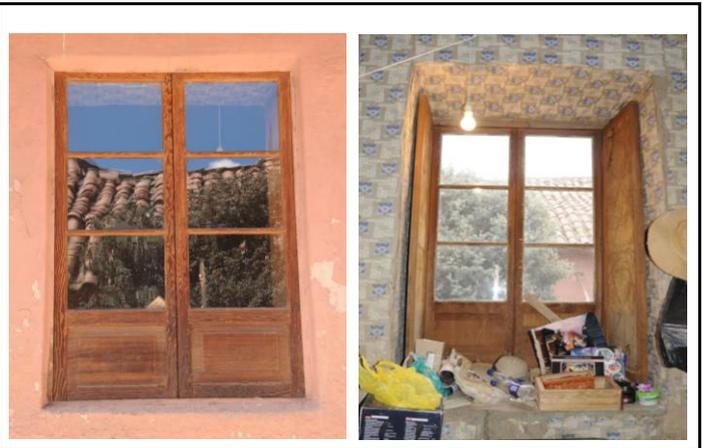
Descripción: Causas directas - físicas por agentes atmosféricos, y lesiones previas por procesos de deterioro anteriores y causas indirectas por falta de mantenimiento y desuso.

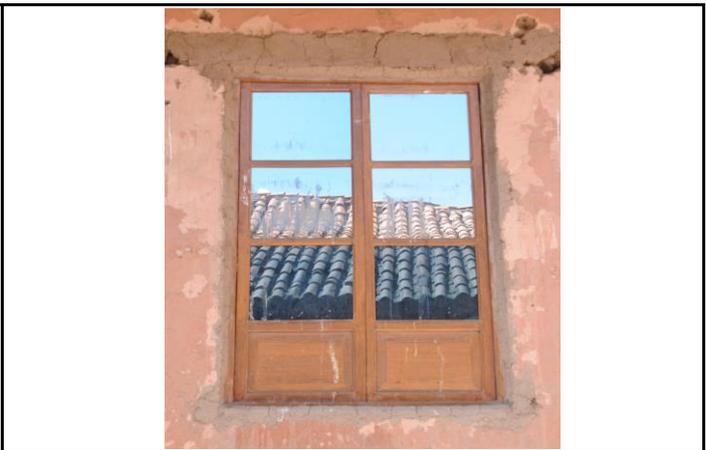
Descripción: Causas directas - físicas por agentes atmosféricos, y lesiones previas por procesos de deterioro anteriores y causas indirectas por falta de mantenimiento y desuso.

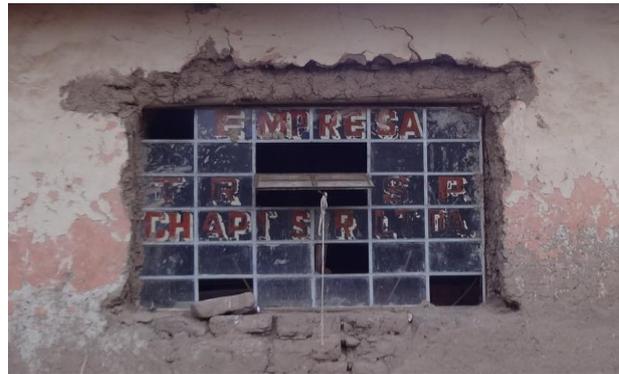
Código de elemento	V-08	Sector	C1	Nivel	1	Ambiente	112
--------------------	------	--------	----	-------	---	----------	-----

Descripción: Causas directas - físicas por agentes atmosféricos, y lesiones previas por procesos de deterioro anteriores y causas indirectas por falta de mantenimiento y desuso.

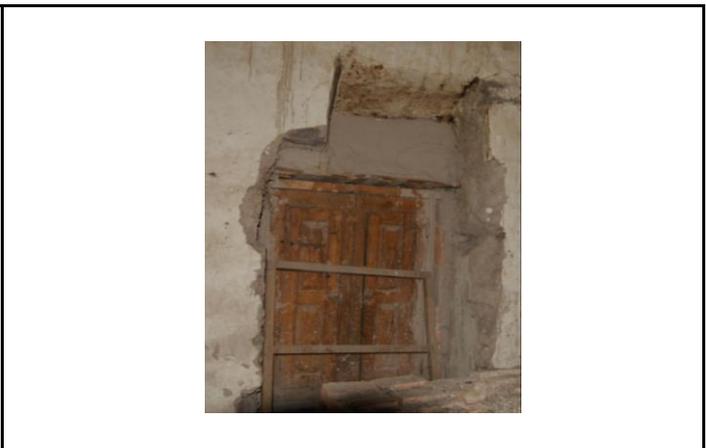
Descripción: Causas directas - físicas por agentes atmosféricos, y lesiones previas por procesos de deterioro anteriores y causas indirectas por falta de mantenimiento y desuso.

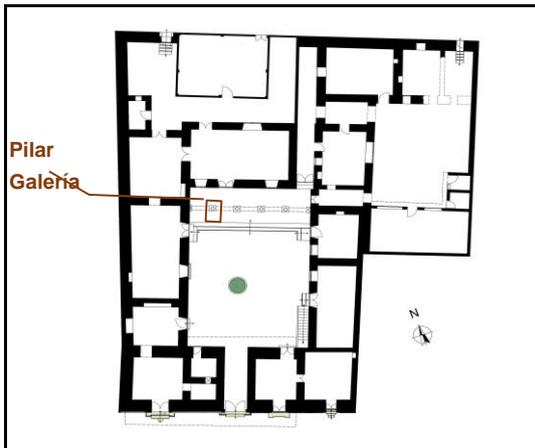
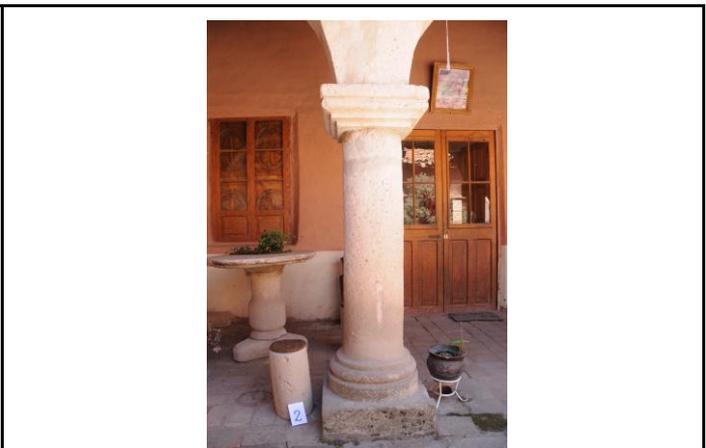
Descripción: Causas directas-físicas por agentes atmosféricos, químicas por la contaminación ambiental y lesiones previas por presencia de organismos.

Descripción: El biodeterioro esta definido por la presencia de organismos vegetales tales líquenes y musgos.

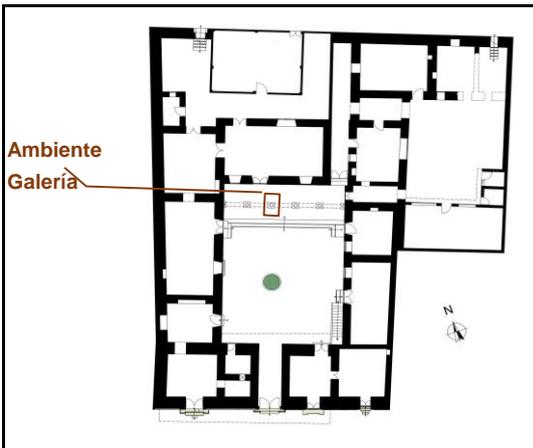
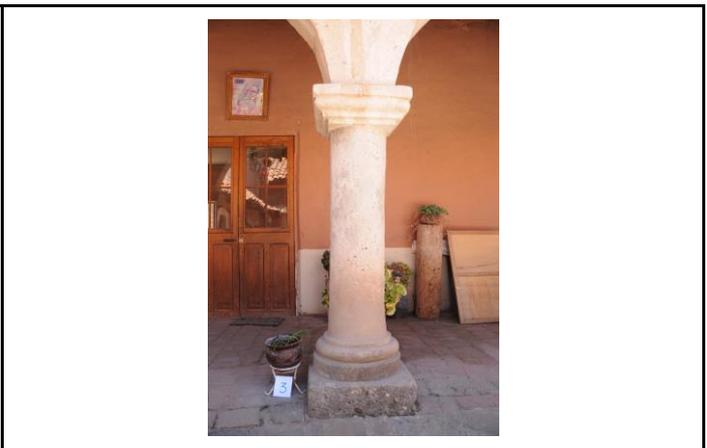
Descripción: Causas directas-físicas por agentes atmosféricos, químicas por la contaminación ambiental y lesiones previas por presencia de organismos.

Descripción: El biodeterioro esta definido por la presencia de organismos vegetales tales líquenes y musgos.

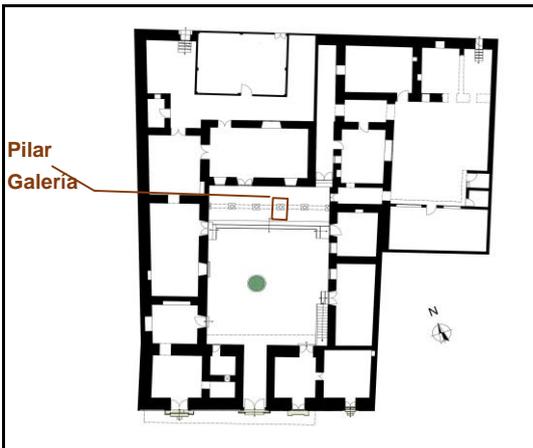
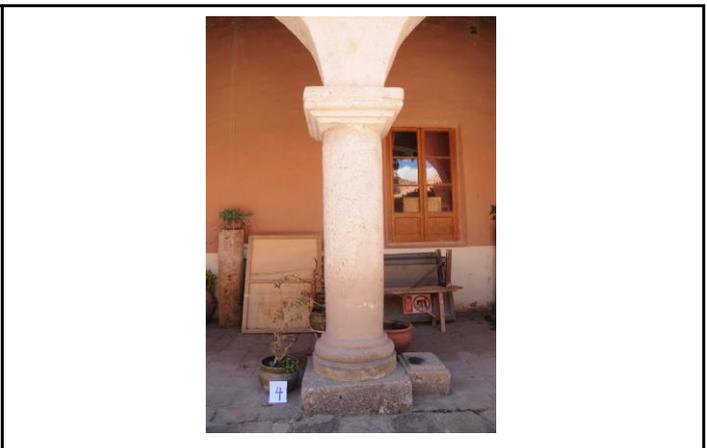
Descripción: Causas directas-físicas por agentes atmosféricos, químicas por la contaminación ambiental y lesiones previas por presencia de organismos.

Descripción: El biodeterioro esta definido por la presencia de organismos vegetales tales líquenes y musgos.

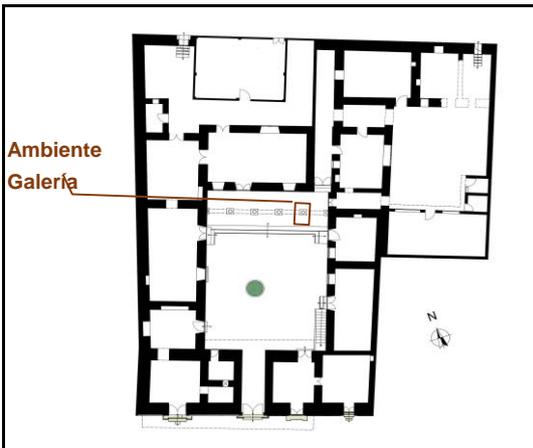
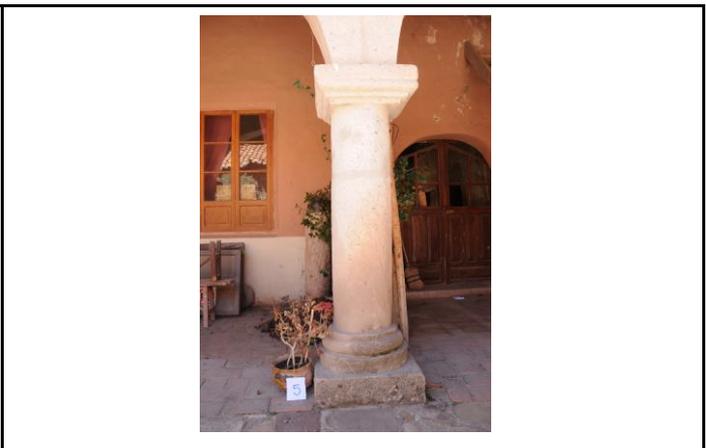
Descripción: Causas directas-físicas por agentes atmosféricos, químicas por la contaminación ambiental y lesiones previas por presencia de organismos.

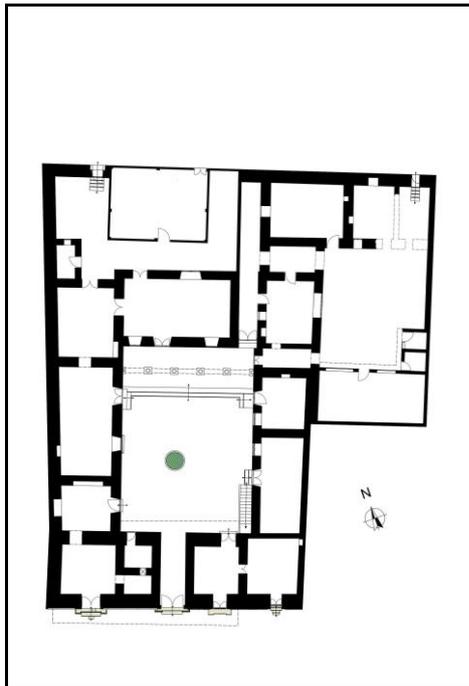
N° de capa	Descripción	Retiro
0	Mortero color café, con partículas de tierra (pátina)	
1	Color blanco, marfil de base de yeso	Bisturí
2	Rosado claro, pintura de zocalo	Bisturí
3	Rojo ocre claro	Bisturí
4	Rojo ocre, con partículas de tierra (pátina)

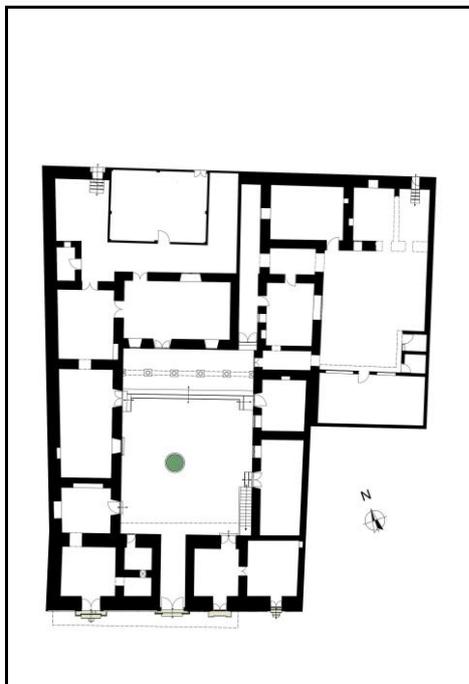
N° de capa	Descripción	Retiro
0	Marrón, con partículas de tierra	
1	Blanco marfil, (capa de yeso)	Bisturí
2	Rosado claro, pintura de zocalo	Bisturí
3	Rojo terroso	Bisturí
4	Rojo ocre claro, terroso	Bisturí
5	Rojo ocre, estrato de color actual
