**“IDENTIFICACIÓN Y EVALUACIÓN DE PATOLOGÍAS EN  
VIVIENDAS AUTOCONSTRUIDAS EN LOS BARRIOS URBANO  
MARGINALES DE LA CIUDAD DE PUNO”**

**TESIS**

**LUIS ALIPIO MAMANI RAMOS**

**PUNO – PERÚ**

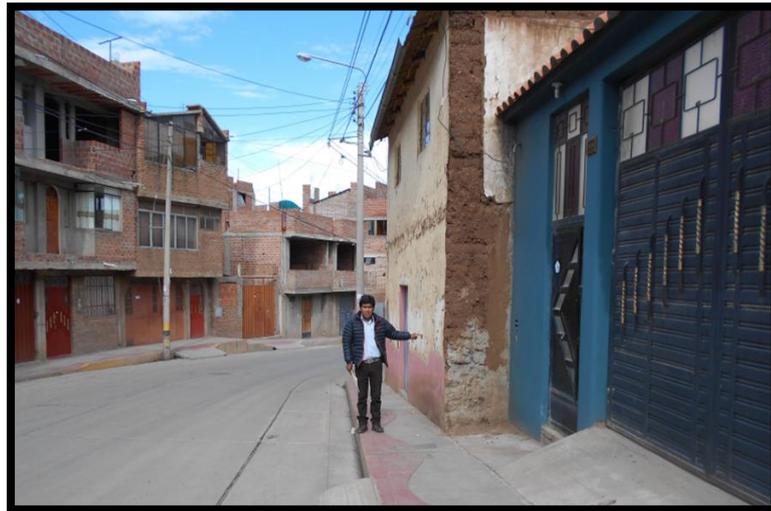
**Figura N° 9:** Albañilería de Adobe, Barrio Pacha.

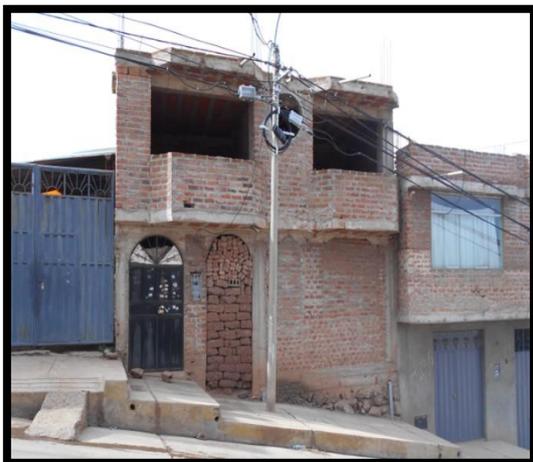
**Figura N° 14:** Puerta clausurada, que evidencia la falta de asesoría técnica en el diseño de la vivienda. Vivienda unifamiliar (Barrio Paxa: Jr. Sillustani)

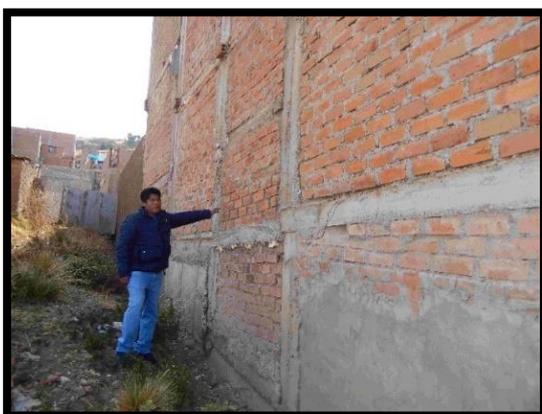
**Figura N° 16:** La viga solera tiene la función de transmitir la carga sísmica desde la losa del techo hacia los muros. En el caso que el diafragma (losa de techo) sea rígido, la solera no trabaja como arriostre horizontal, ya que no se deforma ante acciones sísmicas transversales al plano del muro al ser solidaria con la losa (la losa y la solera son vaciadas en simultáneo). En el caso que el diafragma sea flexible (techo metálico o de madera), la solera es indispensable para arriostar horizontalmente a los muros (E-070).

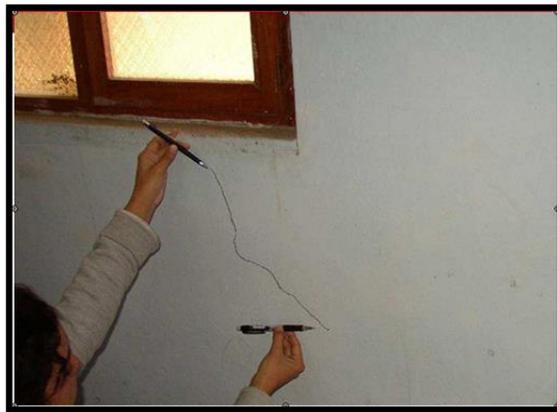
**Figura N° 25:** Fisura en una Vivienda del Barrio Paxa

En esta vivienda la presencia de fisuras era muy visible. La forma y ubicación de la fisura coincide con el asentamiento de la base del muro. La evaluación de fisuras es un procedimiento delicado que requiere de la experticia de personas capacitadas.

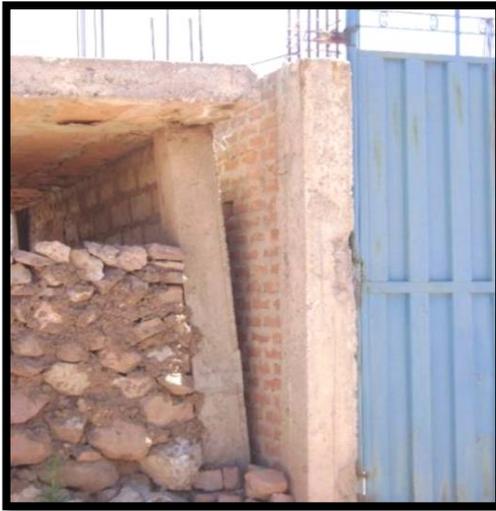
**Figura N° 48:** Presencia de asentamiento en una vivienda.

Si se encontró asentamientos excesivos en los cuales existía un desnivel de un punto de la construcción respecto a otro. Los asentamientos diferenciales, para las viviendas evaluadas en los barrios urbano marginales, se ha verificado respecto a la cota de los terrenos y el nivel de piso terminado de la cimentación. Para el caso de las

viviendas autoconstruidas que se encuentran al nivel lago se tienen rellenos, por lo que las estructuras quedaron a un nivel de piso terminado por debajo del nivel del terreno. En el caso de las viviendas en H.U. Simon Bolivar y Sankayo debido a su baja capacidad admisible los asentamientos presentes no son notorios.

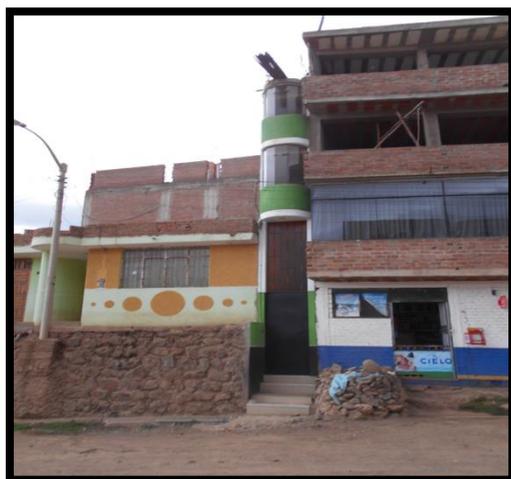
**Figura N° 57:** Viviendas sin junta sísmica y losas a desnivel

En las zonas con grandes pendientes, ya antes mencionadas, ocurre el problema de losas a desnivel. La ausencia de junta de dilatación entre viviendas junto al problema de zonas con pendiente generaría, durante un sismo, una fuerza concentrada entre las viviendas para la cual no se diseñó.

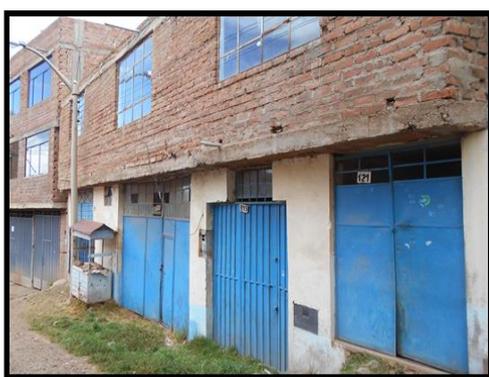
**Figura N° 60:** Viviendas construidas con ladrillos artesanales Barrio Ricardo Palma.

rajaduras y cierta facilidad a erosionar con la brisa y el agua. En la foto de la figura se observa un muro con alta variabilidad en las juntas y en las dimensiones de los ladrillos. La diferencia en las dimensiones genera la posibilidad a obtener juntas mayores al 1.5cm entre los ladrillos. Los

ladrillos artesanales macizos en muchos casos, presentan problemas de adherencia entre el ladrillo y el mortero, pudiendo generar fallas de cizallamiento en las juntas.

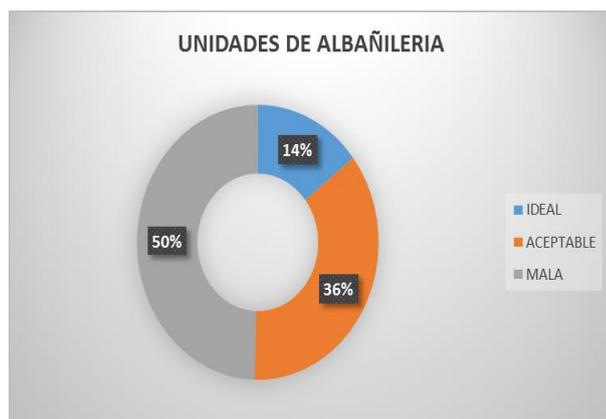
**Figura N° 63:** Resultado de la calidad de ladrillos utilizados en viviendas.

Se ha observado que la calidad y disposición de las unidades de albañilería de las viviendas, se encuentra mala en un 50%, y el 36% de las unidades de albañilería se considera aceptable y el 14% de ellas se encontró ideal.

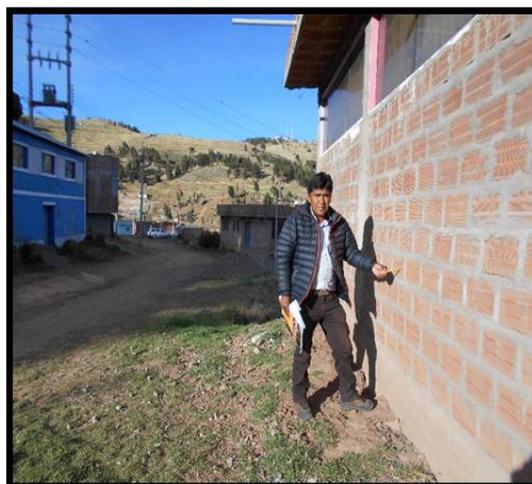
**Figura N° 64:** Viviendas sin junta sísmica y losas a desnivel

mismos pobladores sin la participación de un profesional en ingeniería. Debido a esto ha realizado un mal uso de las unidades de albañilería, como el uso de ladrillos tubulares en muros portantes en el segundo piso. El diafragma rígido predominante es una losa aligerada de 20 cm de espesor.

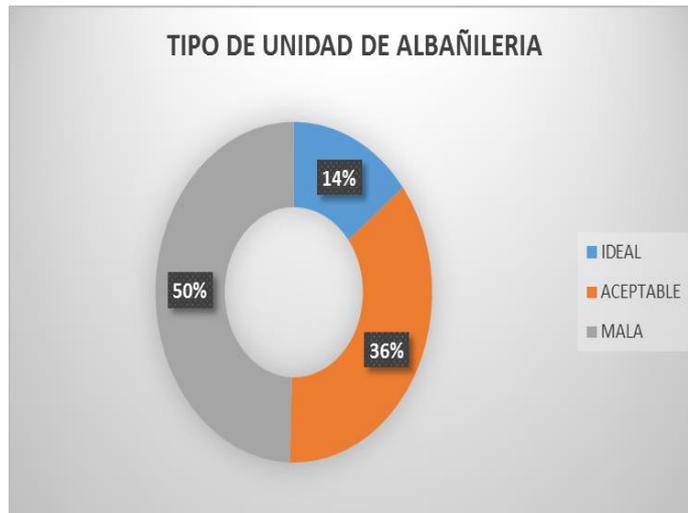
**Figura N° 65:** Resultado del tipo de unidad de albañilería que se utilizó.

Se ha observado que el tipo de uso de Las unidades de albañilería es malo en un 50% en los primeros niveles son dañados a causa de la filtración de aguas subterráneas, que provocan desmoronamiento del

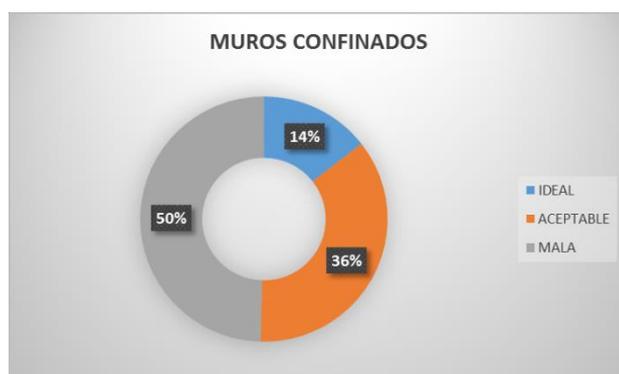
**Figura N° 67:** Resultado de viviendas con muros confinados. También cabe mencionar que el estado de conservación de estas construcciones es, predominantemente regular.

Muchas de estas (más del 50%) un confinamiento malo, el 36% de los muros es aceptable el confinamiento, el 14% tiene un ideal confinamiento en los muros. Una mala ubicación de los muros y la ausencia de confinamiento de los mismos se generan por el desconocimiento técnico en combinación con otros intereses. Entre las principales tenemos: la lotización de los terrenos, el desconocimiento de la densidad de muros y el máximo aprovechamiento del área del terreno.

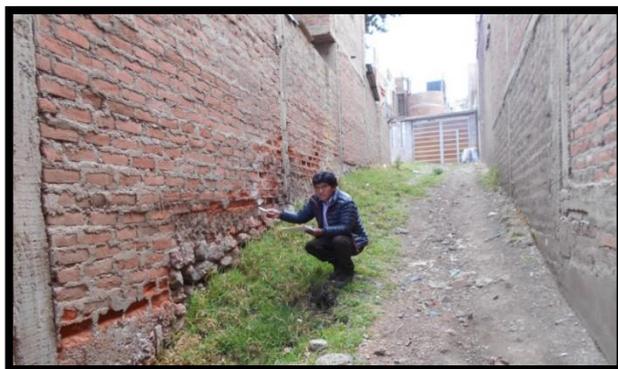
**Figura N° 68:** Viviendas con presencia de eflorescencia.

Durante la inspección se pudo observar que las edificaciones en su mayoría tienen eflorescencia ya sea en el primer o segundo nivel. No se observaron indicios de asentamiento, pero sí de ataque del salitre en muros en 27%, y el 73% no presenta eflorescencia.

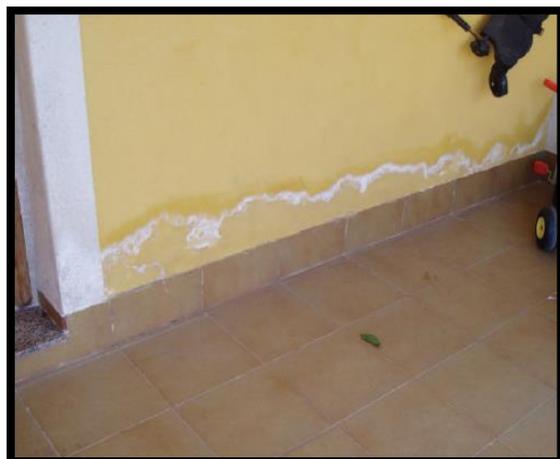
**Figura N° 70:** Viviendas con eflorescencia en los acabados.

Existencia de sales solubles en alguno de los materiales que forman el cerramiento de fachada.

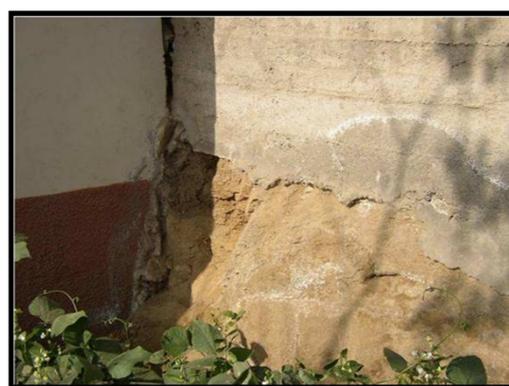
**Figura N° 71:** Viviendas en zonas con pendientes altas, Barrio Alto Llavini.

En sectores de esta de la ciudad de Puno existen pendientes generadas por los cerros aledaños al sector urbana. Los Barrios Alto Llavini, Paxa y Ricardo Palma presenta viviendas encuestadas con fuertes pendientes debido a los cerros El Mirador Puma Uta y Las faldas del cerro Cancharani. Los pobladores deben

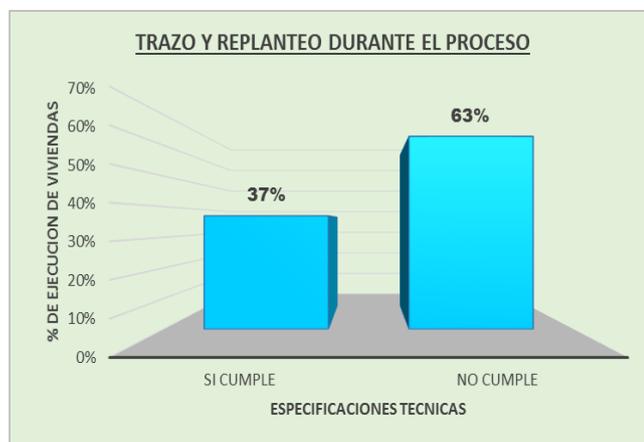
**Figura N° 76:** Resultado del trazo y replanteo.

Para el trazo y replanteo, el 63% de las construcciones que fueron evaluadas, no cumplen con lo establecido en las especificaciones técnicas, y el 37% cumplen con las especificaciones técnicas. La mayoría de las construcciones si utiliza balizas que sirven de guía para

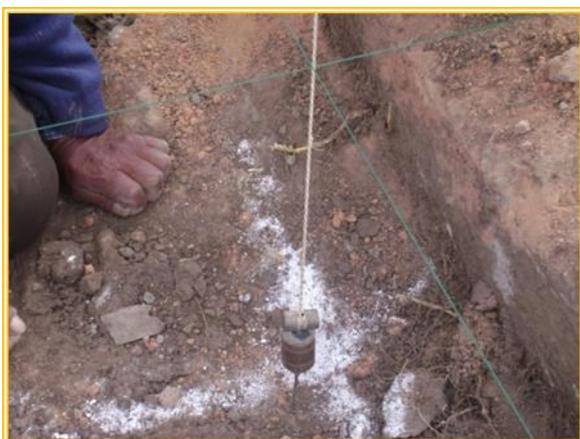
**Figura N° 77:** Trazo sin intervención técnica.

los anchos de cimentación, tan solo se guían estos espesores de los alineamientos de las estacas perimetrales, el trazado sólo se realiza con huinchas, cordeles y yeso.

En las construcciones evaluadas utilizan estacas ubicadas en el perímetro de la construcción, u otros elementos incorrectos como piedras que sirven para realizar los alineamientos. De esta manera no siguen los alineamientos ni tiene las medidas requeridas ya que al usar estacas u otros elementos la precisión no es la

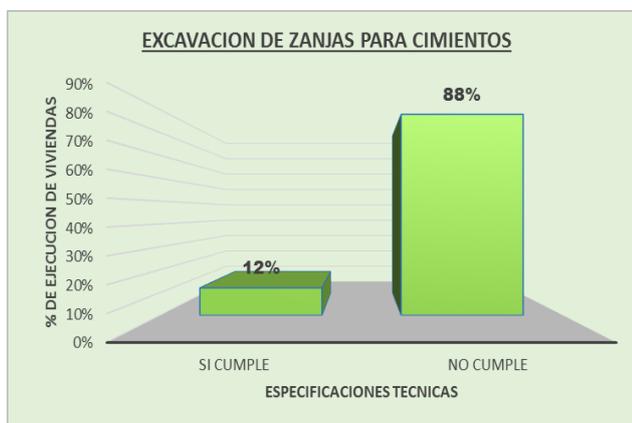
**Figura N° 78:** Resultado en las excavaciones de zanjas.

Su mayor dificultad es el nivelado, porque en lo concerniente a la profundidad de la excavación esto está a libre potestad del propietario. Quizás se busque la opinión de un maestro de obra si hubiera u otro obrero. En el armado de columnas

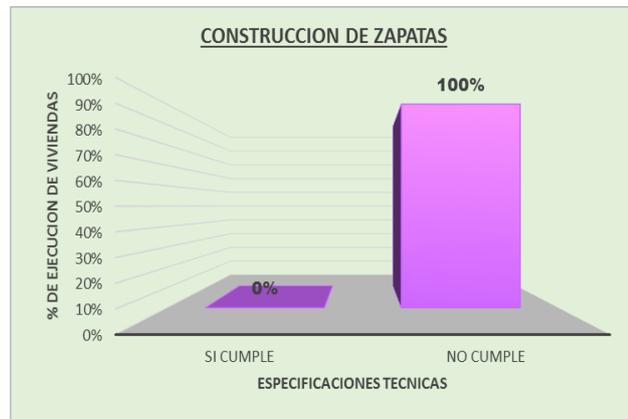
**Figura N° 80:** Resultado de la construcción de zapatas.

Se observó en la totalidad de construcciones que no se considera recubrimiento alguno para parrilla (dados), esto conlleva a la oxidación del acero, y a la falta de alineamiento de columnas entre ejes. No se construyó solados en ninguna construcción de zapata, se vierte

mezcla seca para que reaccione con el agua del nivel freático, de inmediato se coloca la parrilla sobre concreto fresco luego se iza la columna., esto generará problemas posteriores a la estructura.

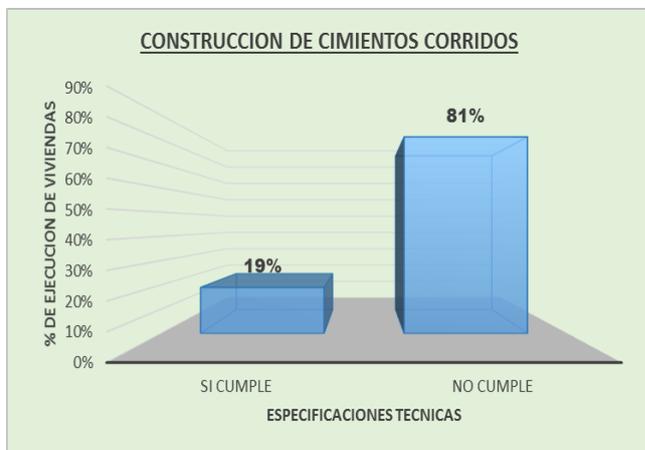
**Figura N° 81:** Resultado de la construcción de cimientos corridos.

En el 81% de construcciones usan piedra con un tamaño muy superior a lo recomendado de 10”, y el 19% si cumple según las especificaciones, incluso se encontraron piedras de más de 60cm de longitud, esta situación es agravante ya que son colocadas sin ser partidas en

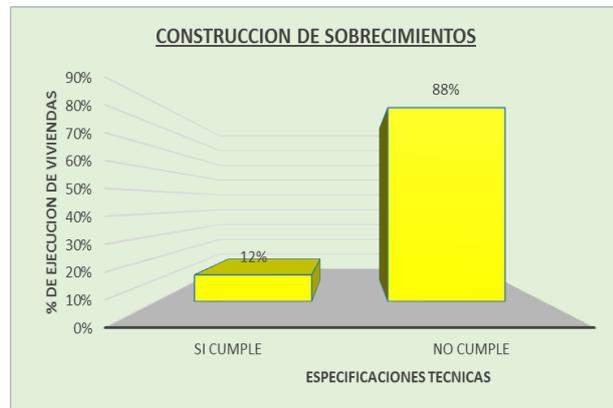
**Figura N° 82:** Resultado de la construcción de sobre cimientos.

En el 88% de construcciones, no se realiza el rayado de la parte superior del cimiento corrido para asegurar la efectiva adherencia con el sobrecimiento, perjudicando la integridad de la estructura. En cuanto a sobrecimientos, no se realiza el rayado de la cara superior para garantizar adherencia con la primera hilada del muro, y el 12% se presenta el rayado en la parte superior del cimiento corrido.

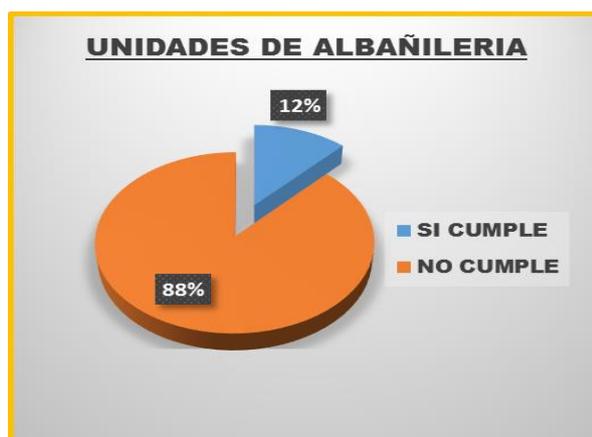
**Figura N° 85:** Resultado de la construcción con unidades de albañilería.

En la totalidad de las unidades de albañilería, no se realiza el humedecimiento durante media hora, entre diez y quince horas antes de asentarlo. Las unidades de albañilería se riegan recién al empezar la jornada de trabajo del asentado, no garantizando que éstos se humedezcan correctamente. Se visitó a las viviendas en ejecución el 88% no cumple con el establecido del reglamento, y el 12% de la ejecución si

cumple. Por lo cual se debe mojar los ladrillos de arcilla antes de su colocación para evitar la absorción del agua de la mezcla. En el caso de ladrillos artesanales se debe sumergir en agua por lo menos una hora antes del asentado. Cuando hace mucho calor o demasiado viento deberán tenerse sumergidos el tiempo necesario para que queden bien embebidos.

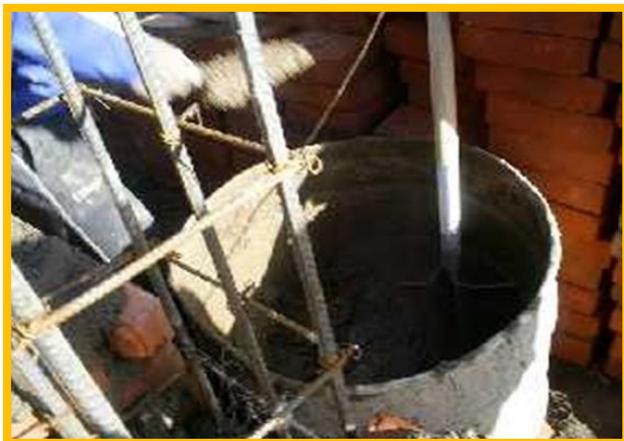
**Figura N° 86:** Mortero sin el correcto mezclado.

En la preparación de mortero, éste se hace con poca cantidad de agua, siendo esta añadida conforme se avanza con el asentado del muro (retemplado), no se logra una buena combinación de materiales. No se tiene un patrón de dosificación (1:5), según los maestros varía de

acuerdo a las características de la arena (fina, gruesa o sucia).

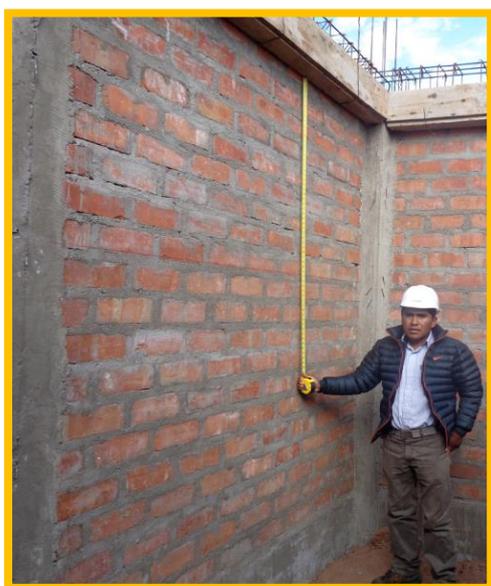
**Figura N° 90:** Incumplimiento de las Normas.

La totalidad de construcciones sobrepasa el asentado de 1.30m de altura por jornada de trabajo, que es lo máximo establecido por el R.N.E., a causa de que se construyen juntas de espesores excesivos; esta altura no debe exceder a fin de evitar el aplastamiento del mortero en las hiladas inferiores.

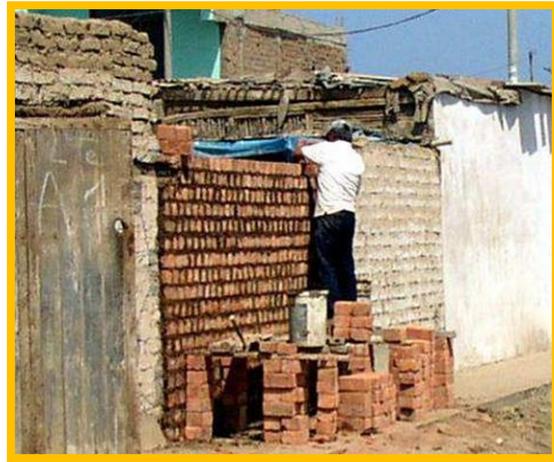
temple del mortero mediante el reemplazo de agua que se evaporó, dicho trabajo se realiza presionando verticalmente las unidades sin bambolearlas. El rendimiento en asentado es excesivo, ya que no se considera la altura máxima de trabajo por jornada, llegándose inclusive a más de 1.60m de altura por día en un 81% de la ejecución de las viviendas, lo cual atenta contra la integridad del muro, este aspecto es el común denominador por desconocimiento por parte de los maestros.

**Figura N° 91:** Construcción de muros con más de 1.60 mts.

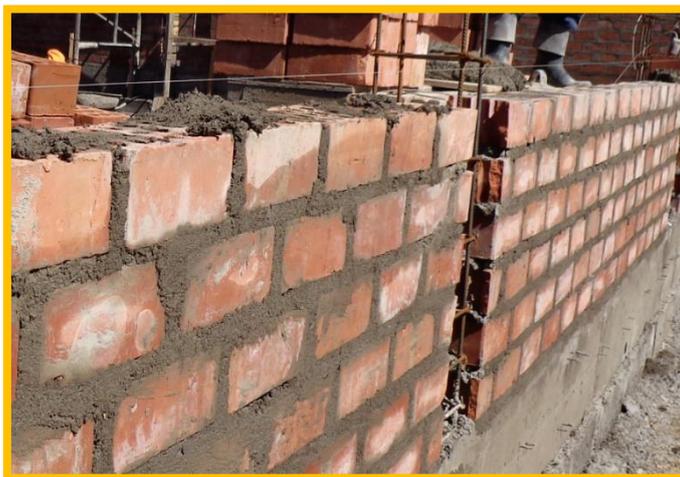
En el caso de conexiones al ras se adiciona “mechas” de anclaje compuesto por varillas de 6mm que penetre por lo menos 40cm al interior de la albañilería, lo cual no se cumplió en la obra que tenía

una conexión al ras en la **Figura N° 95:** Construcción de muros en los sectores. interface muro columna, esto representa el 17%.

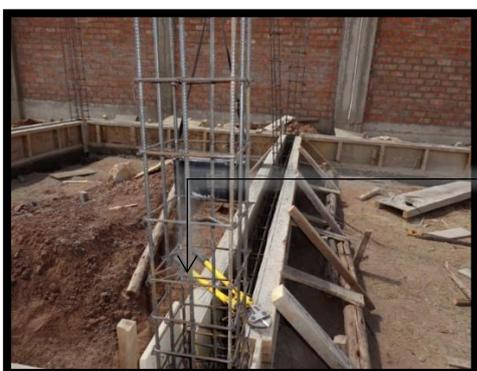
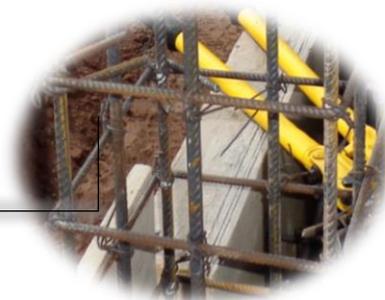
**Figura N° 96:** Evaluación de los aceros en las viviendas que recientemente se van construyendo.

Se observó en las construcciones que, para la longitud de anclaje de barras longitudinales de refuerzo en columnas, el 75% no cumplen con lo indicado específicamente en el RNE

(diámetro de doblado de 6db más una extensión de 12db). Esta longitud se hace un tanto mayor a lo indicado por el R.N.E. por desconocimiento de los maestros constructores, por otra parte el 25% si cumple.

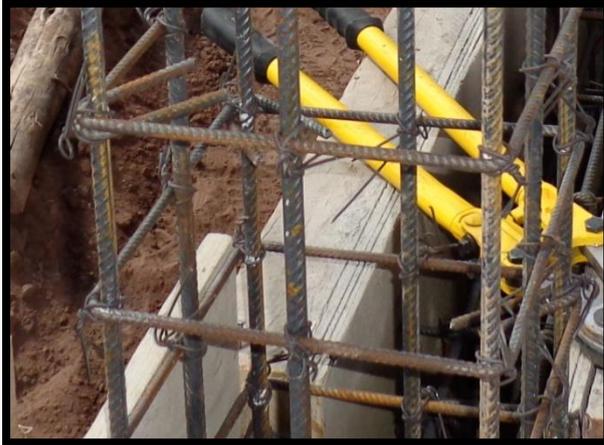
Se observó que los ganchos de estribos son colocados indistintamente en los aceros longitudinales, generándose mucha concentración de estos en algunas zonas.

**Figura N° 99:** Viviendas que no se respetó el RNE.

Se emplean barras enteras no teniendo en cuenta que en el futuro se oxidarán las varillas y no servirán para ampliaciones.

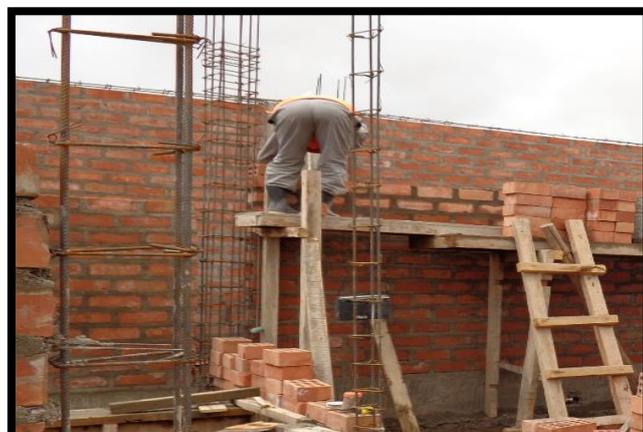
Se atenta contra la integridad del acero de refuerzo. Previo al vaciado de concreto, el refuerzo de columnas es colocado sin seguir un alineamiento, ni plomo, las barras no son aseguradas adecuadamente, no se

**Figura N° 101:** Aceros sin ningún control de plomada.

fijan para evitar su desplazamiento. Para fijar los fierros se debe emplear barrotes de madera los que son fijados en el terreno por medio de estacas de fierro y alambre negro # 8, esto no se realiza, conllevando a la inestabilidad de la columna e inseguridad de los obreros.

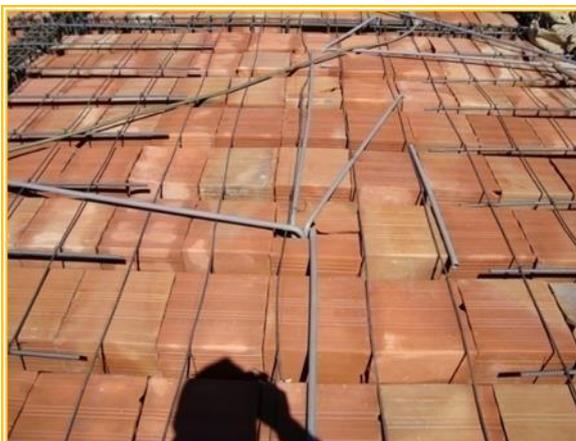
**Figura N° 104:** Construcción de losas y viguetas.

El acero de temperatura es colocado directamente sobre los ladrillos, en ningún caso se observó dados de recubrimiento. Los maestros no tienen conocimiento sobre los recubrimientos del acero de temperatura, El acero trabaja para evitar rajaduras y

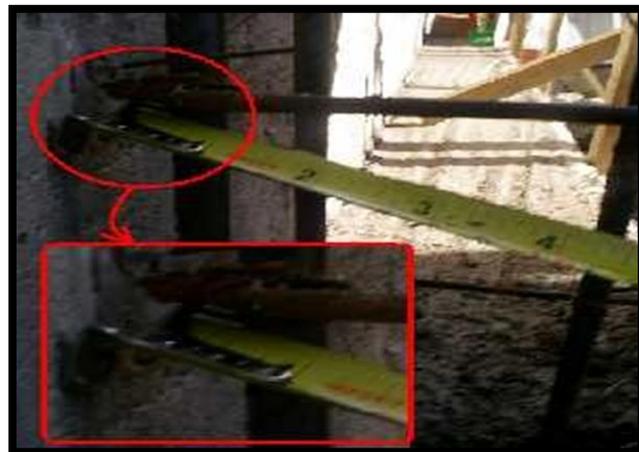
En los elementos estructurales principales tales como las vigas, donde se tiene refuerzo longitudinal y transversal (estribos), el recubrimiento se medirá desde la cara exterior al estribo, pues éste es el refuerzo más próximo al exterior La función

**Figura N° 105:** Construcción de vigas y columnas sin recubrimiento mínimo.

principal de los recubrimientos es dar protección al refuerzo de acero para prevenir su oxidación. Además, sirve para protegerlo de los incendios (altas temperaturas).

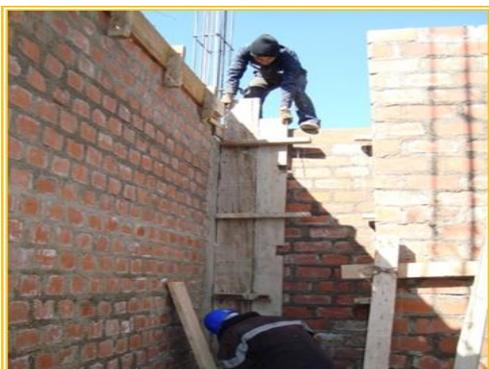
**Figura N° 107:** Los encofrados bien hermetizados.

Los encofrados deberán ser suficientemente hermetizados para impedir la fuga del mortero (E.060 Art. 6.1.2). A consecuencia de la falta de hermetismo entre tablas, se originó la pérdida de material (agregado fino, cemento y agua), que trae como consecuencia la pérdida de

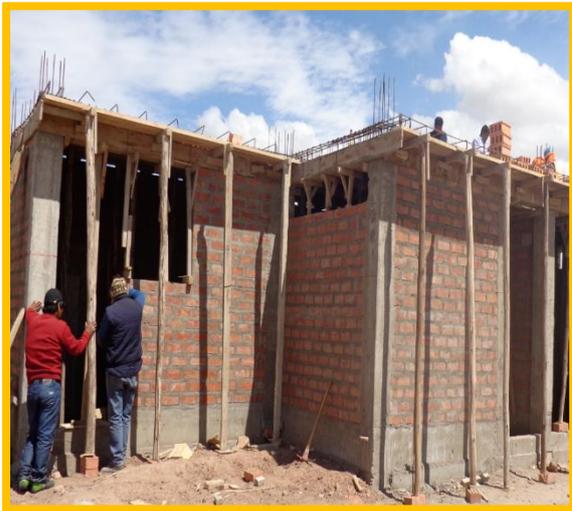
**Figura N° 108:** Habilitado de ventanas.

El 69% de maestros constructores no realiza habilitado de ventanas en las caras del encofrado de columnas, el concreto es vaciado directamente desde la parte superior. Se recomienda que la altura máxima de vaciado sea 1.5m, para alturas mayores se utilizará embudos o mangueras de bajada para guiar el concreto y así evitar segregación.

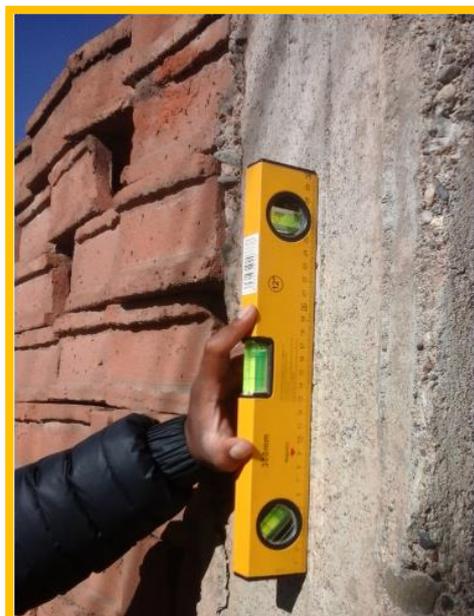
**Figura N° 109:** Verticalidad de los encofrados en columnas.

El 69% de encofrados en columnas no conserva una verticalidad de los tableros empleados, ya que durante el proceso constructivo, no se hace un buen arriostamiento y aplomo, que garantice que el encofrado mantenga su verticalidad durante el vaciado de concreto.

Se observó al realizar el desencofrado que algunas columnas no tenían verticalidad y aplomo debido a la falta de control en el encofrado, produciéndose un concreto deformado.

En el procedimiento de construcción de encofrado de columnas, una de las operaciones más importantes es asegurar la verticalidad de los tableros. Para tal efecto, la verificación se realiza empleando la plomada. La operación debe realizarse con el mayor esmero.

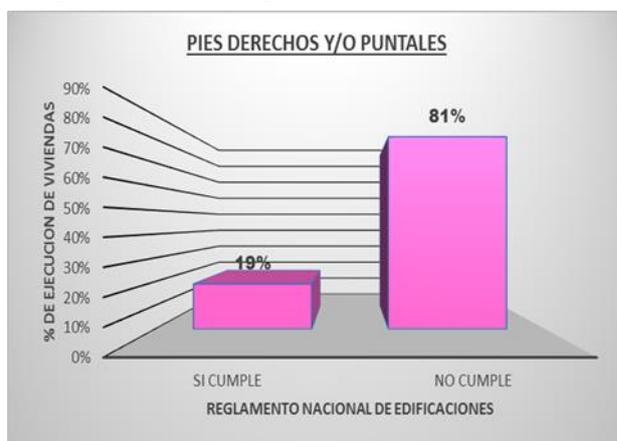
**Figura N° 110:** Resultado del empleado de los Pies derechos.

Las puntales son empalmados de tal manera que no existen bridas, siendo tan solo traslapados y unidos con alambre #16, la longitud de empalme es variable según la altura requerida y la longitud del rollizo, generalmente se localizan en el tercio central e inferior del pie derecho y/o puntales.

Se recomienda que en el lugar de junta las cuatro caras laterales estarán cubiertas mediante listones de madera del espesor necesario y longitud mínima de 70cm, los cuales deberán estar perfectamente unidos y en capacidad de transmitir el esfuerzo al que está sometido el elemento en

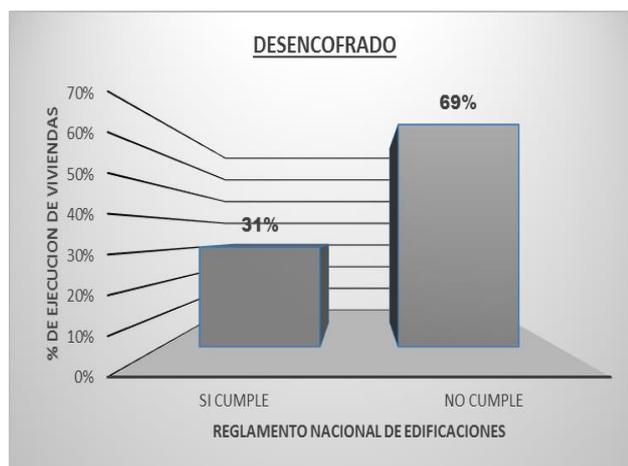
**Figura N° 111:** Resultado de los desencofrados en viviendas.

El desencofrado se realiza después de 24 horas de vaciado el concreto. En el proceso de desencofrado se observó que en el 69% de construcciones, se desencofra de tal manera que se afecta la integridad de las columnas. En el 31% de construcciones se realiza el

desencofrado de columnas cuidadosamente. El resane de las estructuras dañadas se hace con un concreto pobre y después de varios días de realizado el desencofrado.

Los defectos de construcciones deben ser enmendados, picando los excesos o rellenando los defectos hasta emparejar la zona afectada con el resto del elemento. Estos trabajos de corrección deberán ejecutarse técnica y cuidadosamente tan pronto como sea posible. Comprobada la falta consistirá en emparejar la superficie, limpiar el sitio y proceder al resane, teniendo siempre presente las propiedades físicas de adherencia y resistencia, en elemento resanado sean superiores o igual al elemento proyectado.

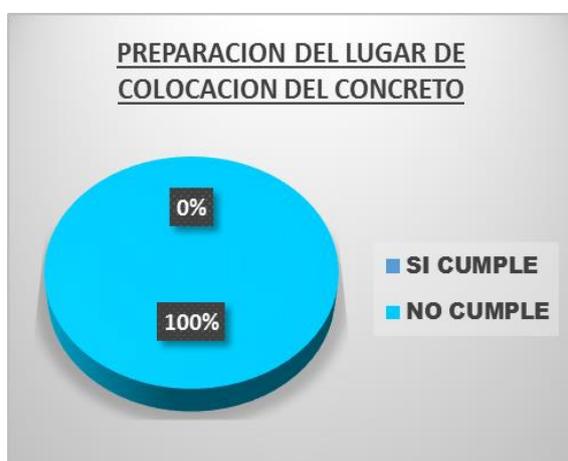
En la totalidad de construcciones los ladrillos son colocados sin ningún cuidado, guiando el alineamiento a simple vista, no se utiliza cordel para guiar el alineamiento. Esto trae como consecuencia que el recubrimiento de acero de viguetas y vigas muchas veces sea

excesivo y en otras carezca de recubrimiento.

La losa debe estar bien nivelada previo a la colocación de los ladrillos. El ladrillo de techo se deberá habilitar antes de colocarlo y esto consistirá en tapar los alvéolos con mortero para que cuando se vacié la losa el concreto sea sólo para las vigas, viguetas y

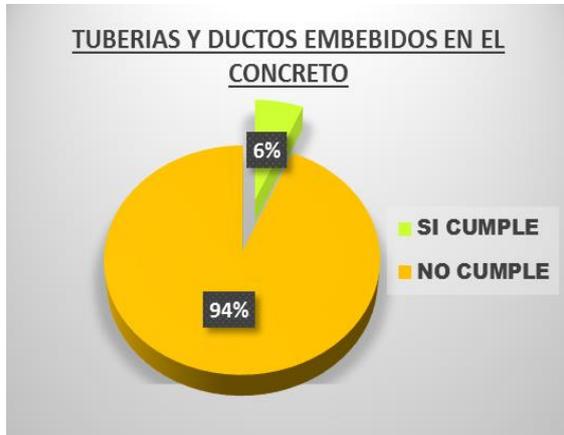
**Figura N° 115:** Resultado de las tuberías y ductos en viviendas.

En el 94% de construcciones evaluadas, se observó que se colocan los ductos y tuberías, en forma incorrecta dentro de las estructuras de concreto armado como vigas y viguetas, afectando significativamente la resistencia del elemento, ya que ocupan más de la mitad

del área de la sección transversal. Y el 6% cumple con lo establecido en las normas. Además se observó que las tuberías están en contacto directo con las tablas del encofrado, no cuentan con recubrimiento.

Se observó que las instalaciones sanitarias interrumpen los recorridos de las viguetas de la losa aligerada. Se recomienda que el recorrido de las tuberías sea paralelo al alineamiento de los ladrillos y no se deberá embeber en el concreto ningún elemento sin considerar primero el efecto de ello sobre la resistencia del concreto.

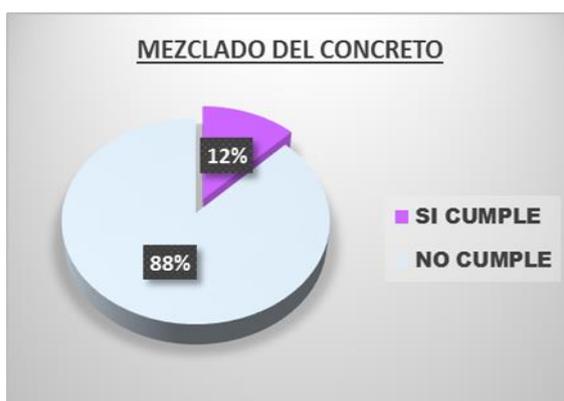
**Figura N° 116:** Resultado del mezclado del concreto en viviendas.

La preparación del concreto tanto para losas y vigas se realiza a través de la utilización de mezcladoras gasolineras cuya capacidad es de 9 a 11pie<sup>3</sup>, los materiales por lo general se ubican cerca de la máquina y lo conforman los agregados, cemento y agua, medidos de la siguiente manera: cemento por bolsas, hormigón por

Los tiempos de mezclado no se controlan, fluctúa por los 40 segundos, varía dependiendo de los viajes que realizan el personal que coloca el concreto. El tiempo debe contarse a partir del inicio del batido y cuando todos los materiales se encuentren en la mezcladora. La dosificación empleada en promedio fue: 1 cemento, 50 paladas de hormigón (5.5pie<sup>3</sup>) y 11/2 balde de agua (30 litros).

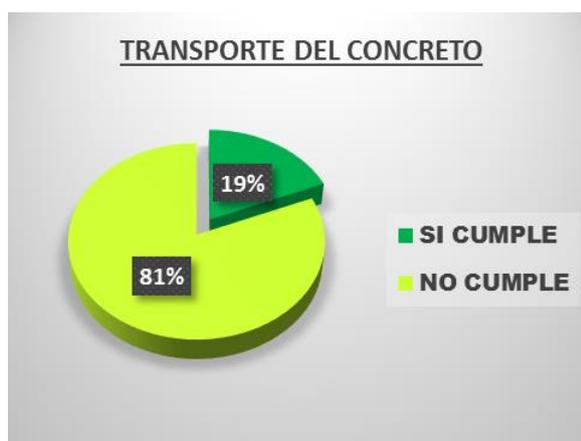
**Figura N° 118:** Resultado del transporte del concreto en viviendas

El 19% sí cumple, ya que se utiliza un equipo de transporte que no permite segregación, como son winches que transportan el material en segundos, para luego verter el concreto en carretillas, que transportan el concreto hacia el lugar deseado sobre tablas de madera que no permiten la segregación del material.

Se recomienda para el equipo de mezclado y transporte (winche), al momento de ser utilizado debe estar limpio, adecuadamente instalado, debidamente calibrado, en condiciones de trabajo que garanticen uniformidad en la consistencia; en los contenidos de agua y material cementante; y en la granulometría del agregado.

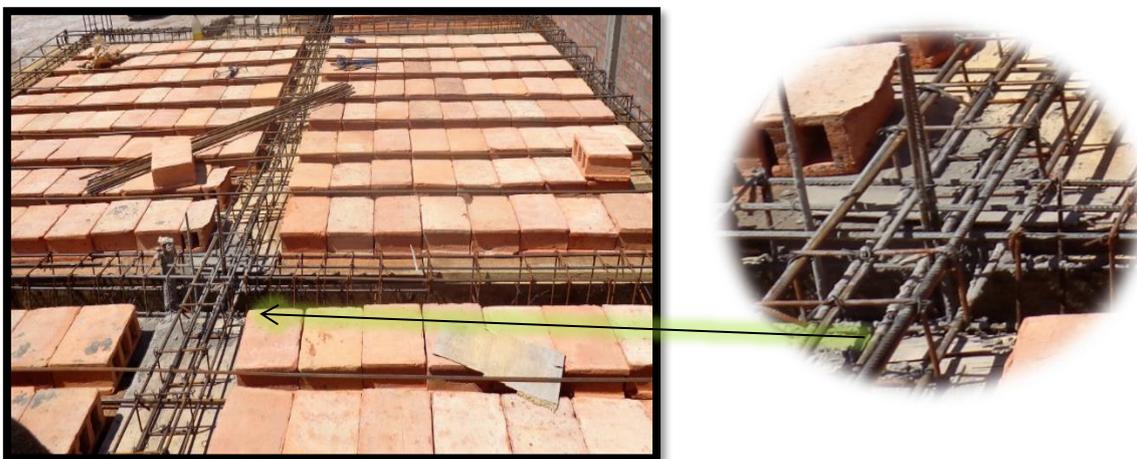
**Figura N° 120:** Colocación del concreto en viviendas.

En las construcciones observadas el concreto no es vaciado en una operación continua, el concreto es vaciado en diferentes etapas, primero se vacía las vigas y luego las viguetas y losas. Se observó, previo al vaciado, que no se retiraron los materiales perjudiciales de los espacios que fueron ocupados posteriormente por el concreto.

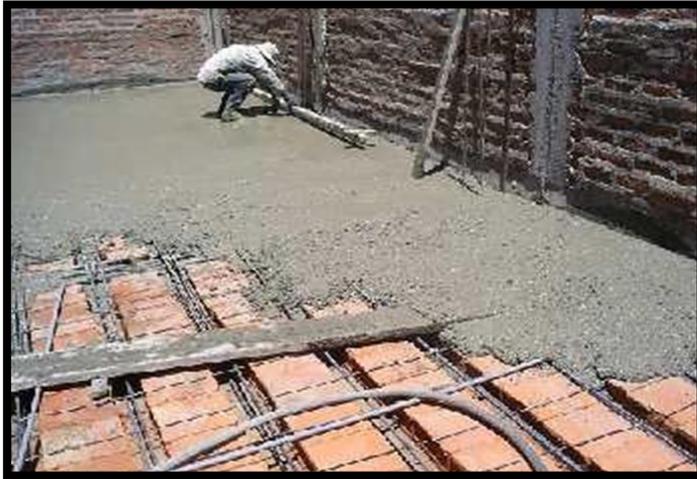
**Figura N° 121:** Regleado del concreto en la losa.

ningún caso se utilizó vibradora; el concreto lo chucean y reglean, esta actividad lo realiza el maestro principal y tres ayudantes.

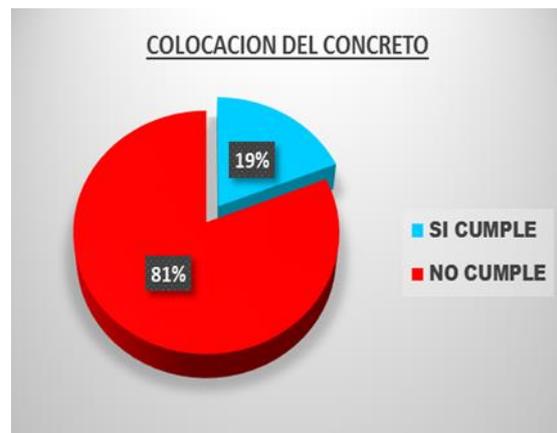
**Figura N° 122:** Colocación del concreto en las viviendas.

Durante el vaciado de losas y vigas se observó que en la totalidad de construcciones no se empleó vibradora. El acomodo de concreto se realizó en pocos casos empleando un

Ninguna edificación dejó un espacio para la junta de separación sísmica, el concreto fue directamente vertido hacia las casas vecinas. En cuanto a la compactación del concreto en ningún caso se utilizó

chuceador, no garantizando el correcto acomodo, esto sumado a la congestión de aceros en el nudo, originaron la formación de cangrejeras y aceros expuestos.

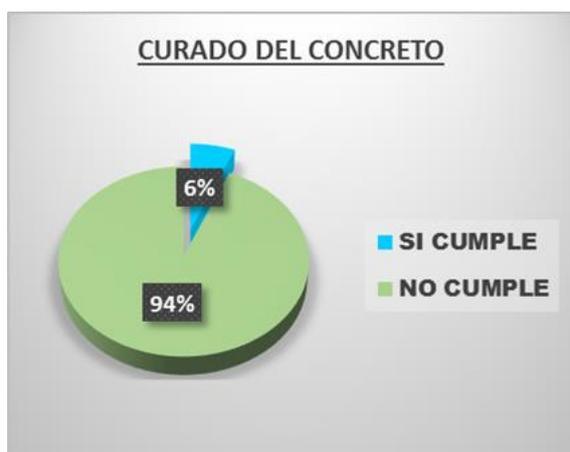
**Figura N° 123:** Curado del concreto en viviendas.

El apropiado curado del concreto es un factor importante en el logro de un concreto fuerte, hermético, satisfactorio, libre de defectos superficiales. En la zona de estudio, el concreto lo curan de 2 a 3 días y en muchos casos a partir del día siguiente, lo que significa que la resistencia del concreto disminuirá aún más que la obtenida.

Se observó que el curado se realiza solo a media mañana o a la mitad de la tarde, en forma rápida con ayuda de mangueras y/o baldes, no lográndose cubrir la totalidad de la losa y vigas. En la totalidad de construcciones no se realiza un adecuado curado de losas y vigas, esto se refleja en los resultados obtenidos, ya que los testigos

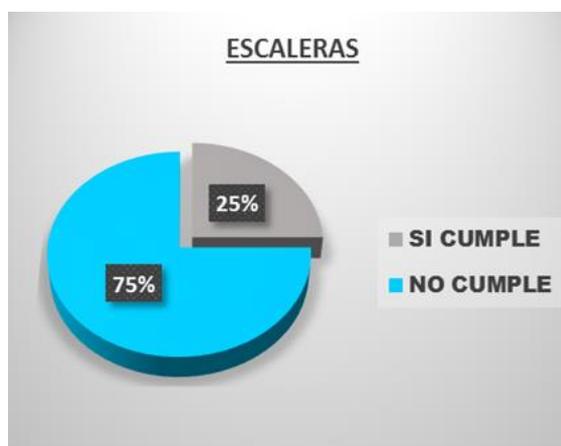
Figura N° 124: Longitud de las escaleras en viviendas.

En el barrio Paxa se ha encontrado un ancho de escalera de 0.88m, que no es el adecuado porque no sirve a un total de familias que habitan en dicho viviendas, el mínimo recomendado es de 1.50m. Lo más crítico es en el Barrio Ricardo Palma, para un total de 6 integrantes de una familia se debería tener un ancho de escalera mínimo

de 1.20m y no de 0.80m como lo que es actualmente. Según las Normas Técnicas.

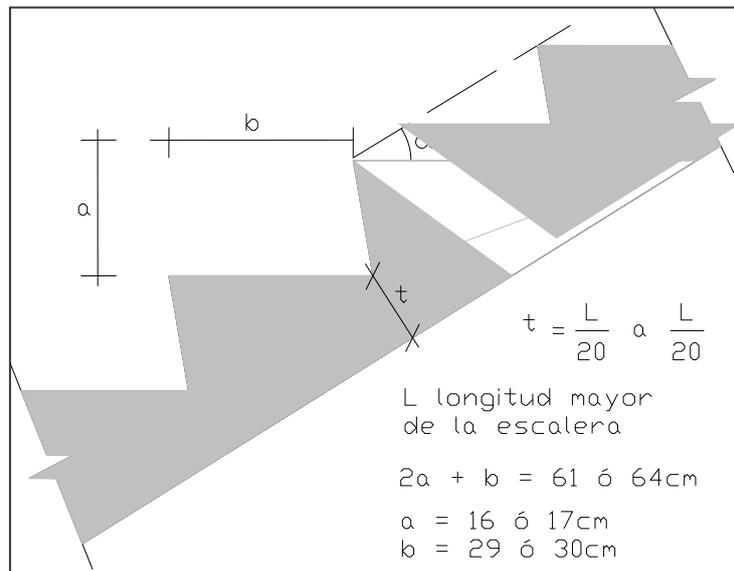
encontrados son de 35cm en **Figura N° 125: Ancho de las escaleras en viviendas.**

Las tres viviendas no cumplen los requisitos mínimos exigidos por la norma A 040, el cual indica cada paso debe medir de 28 a 30cm, los máximos

otros casos son de 25cm o menos, lo que tampoco satisface lo recomendado por el RNE.

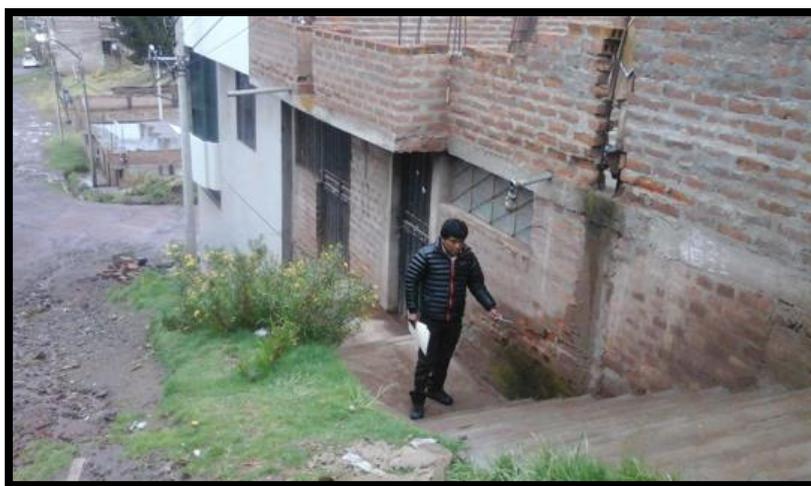
**Figura N° 126:** Vivienda ubicada en el Barrio San José

Esta vivienda unifamiliar (figura 126), fue construida hace aproximadamente 30 años siendo su dueño original el Sr. Adolfo Quintanilla, el cual la otorgo por herencia a un hijo de crianza. Esta obra presenta actualmente problemas de agrietamiento y corrosión en sus elementos estructurales, debido fundamentalmente a la acción de las lluvias.
