**CORRELACIÓN ENTRE LOS FACTORES CLIMÁTICOS
PROVENIENTES DE LA BASE DE DATOS DEL LTPP CON EL
COMPORTAMIENTO DEL PAVIMENTO DE LA CARRETERA
JULIACA – AZÁNGARO PERIODO 2018**

TESIS

CARLOS JOSÉ TITO BURGOS

2019

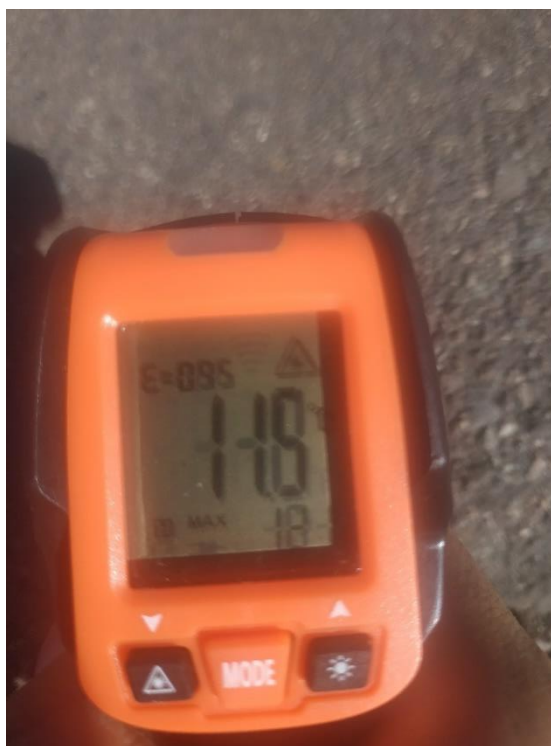
Para la sección de evaluación n.º 2 en el km 33 + 750 que se extiende de igual forma a lo largo de 152m, pero con la peculiaridad de estar ubicado en una curva:

Figura 59. Relevamiento de datos en la sección de evaluación n.º 2 – temperatura. Fuente: Elaboración propia
