UNIVERSIDAD NACIONAL DEL ALTIPLANO DE PUNO
FACULTAD DE INGENIERÍA MECÁNICA ELÉCTRICA
ELECTRÓNICA Y SISTEMAS
ESCUELA PROFESIONAL DE INGENIERÍA MECÁNICA
ELÉCTRICA

**EL FACTOR DE CARGA Y LA TERMOGRAFÍA PARA
SIMPLIFICAR EL MANTENIMIENTO PREDICTIVO DE LAS
SUBESTACIONES ELÉCTRICAS DE DISTRIBUCIÓN DE LA
CIUDAD DE JULIACA**

TESIS

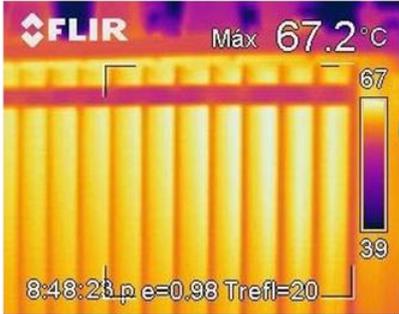
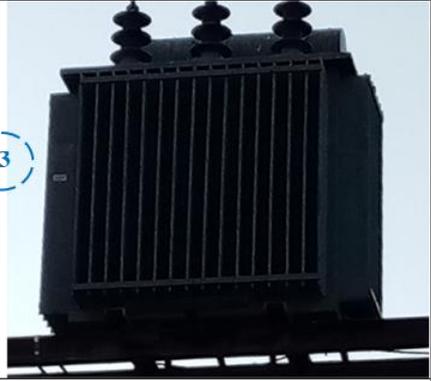
Figura N°4.2: Partes de los Reportes de Diagnostico.

<p align="center">REPORTE DE DIAGNÓSTICO DE LA SED 5005040</p>	
EMPRESA:	ELECTRO PUNO S.A.A.
NOMBRE SED:	URB. NUEVE DE OCTUBRE
COORDENADAS DE UBICACIÓN:	-15.499956-70.12539
EQUIPO INSPECCIONADO:	TRANSFORMADOR DE DISTRIBUCIÓN
CARACTERÍSTICAS DEL EQUIPO:	TRIFÁSICO DE 100KVA
FECHA DE INSPECCIÓN:	12-12-18

TERMOGRAMA N°1	TERMOGRAMA N°2
T. Ambiente (°C)	11.0
T. Máxima (°C)	67.2
Delta T (°C)	56.2
NIVEL:	4
LOCALIZACIÓN DE LA FALLA:	-
CLASIFICACIÓN DEL PROBLEMA:	CRÍTICO
CAUSAS DEL POSIBLE PROBLEMA:	Sobrecarga
RECOMENDACIONES:	Sobrecalentamiento típico. Realizar inmediatamente el cambio de transformador de mayor carga o la transferencia de carga a las SED aledaños que estén operando con baja carga.
Fuente: Elaborado por el equipo de trabajo.

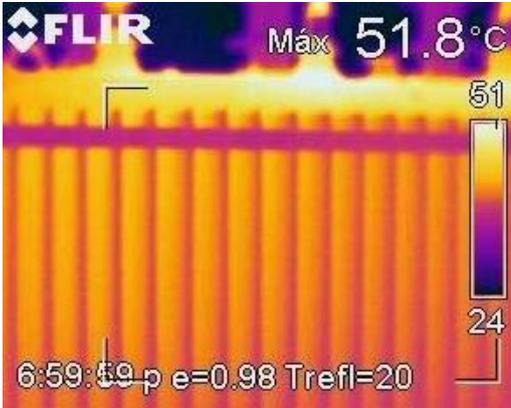
1. REPORTE DE DIAGNÓSTICO DE LA SED 5005020

EMPRESA:	ELECTRO PUNO S.A.A.
NOMBRE SED:	URB. NUEVE DE OCTUBRE (DANIEL ALCIDES CARRIÓN)
COORDENADAS DE UBICACIÓN:	-15.497806-70.12224
EQUIPO INSPECCIONADO:	TRANSFORMADOR DE DISTRIBUCIÓN
CARACTERÍSTICAS DEL EQUIPO:	TRIFÁSICO DE 100KVA
FECHA DE INSPECCIÓN:	11-12-18

TERMOGRAMA N°1	TERMOGRAMA N°2
T. Ambiente (°C)	11.0
T. Máxima (°C)	51.8
Delta T (°C)	40.8
NIVEL:	4
LOCALIZACIÓN DE LA FALLA:	-
CLASIFICACIÓN DEL PROBLEMA:	CRÍTICO
CAUSAS DEL POSIBLE PROBLEMA:	Sobrecarga
RECOMENDACIONES:	Sobrecalentamiento típico. Realizar inmediatamente el cambio de transformador de mayor carga o la transferencia de carga a las SED aledaños que estén operando con baja carga.

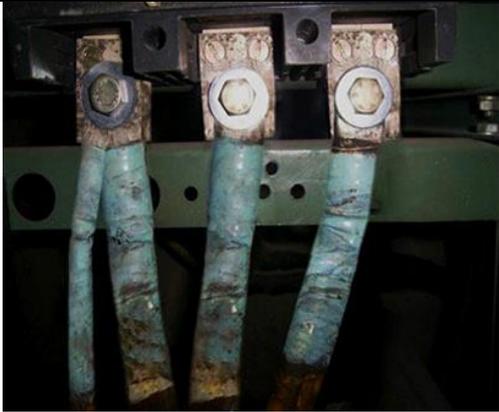
EMPRESA:	ELECTRO PUNO S.A.A.
NOMBRE SED:	URB. NUEVE DE OCTUBRE (DANIEL ALCIDES CARRIÓN)
COORDENADAS DE UBICACIÓN:	-15.497806-70.12224
EQUIPO INSPECCIONADO:	INTERRUPTOR TÉRMICO
FECHA DE INSPECCIÓN:	11-12-18

TERMOGRAMA N°1	TERMOGRAMA N°2
T. Referencia (°C)	56.3
T. Máxima (°C)	82.9
Delta T (°C)	26.6
NIVEL:	3
LOCALIZACIÓN DE LA FALLA:	CTO 1 – FASE R
CLASIFICACIÓN DEL PROBLEMA:	ALTA
CAUSAS DEL POSIBLE PROBLEMA:	Falso contacto
RECOMENDACIONES:	El equipo deberá ser reparado tan pronto como sea posible.

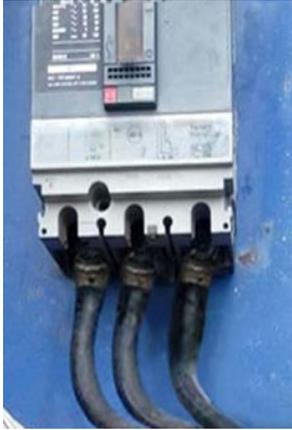
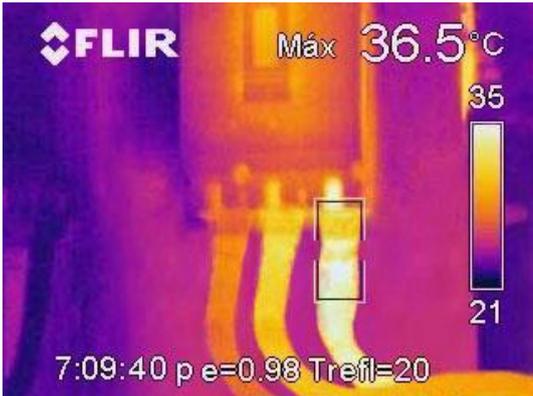
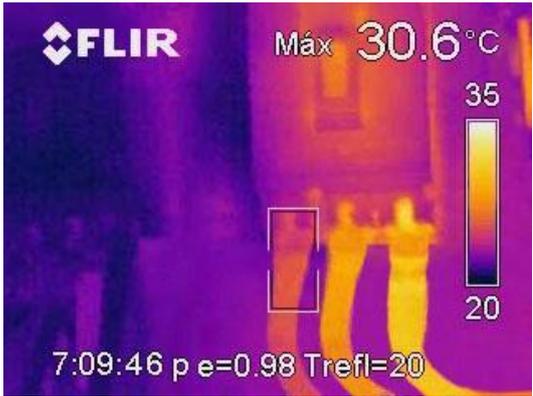
EMPRESA:	ELECTRO PUNO S.A.A.
NOMBRE SED:	URB. NUEVE DE OCTUBRE (DANIEL ALCIDES CARRIÓN)
COORDENADAS DE UBICACIÓN:	-15.497806-70.12224
EQUIPO INSPECCIONADO:	INTERRUPTOR TÉRMICO
FECHA DE INSPECCIÓN:	11-12-18

TERMOGRAMA N°1	TERMOGRAMA N°2
T. Referencia (°C)	30.6
T. Máxima (°C)	36.5
Delta T (°C)	5.9
NIVEL:	2
LOCALIZACIÓN DE LA FALLA:	CTO 3 – FASE T
CLASIFICACIÓN DEL PROBLEMA:	MEDIA
CAUSAS DEL POSIBLE PROBLEMA:	Sobrecarga
RECOMENDACIONES:	Monitoreo constante. Realizar mantenimiento en la próxima parada disponible.

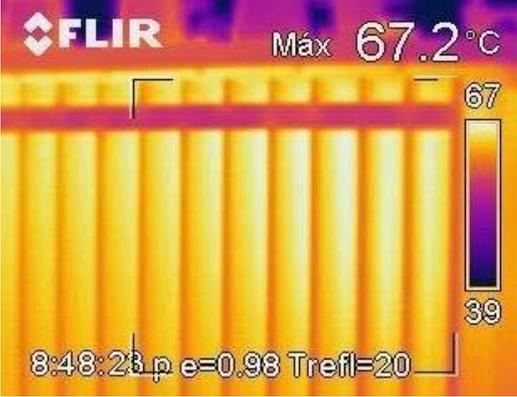
2. REPORTE DE DIAGNÓSTICO DE LA SED 5005040

EMPRESA:	ELECTRO PUNO S.A.A.
NOMBRE SED:	URB. NUEVE DE OCTUBRE
COORDENADAS DE UBICACIÓN:	-15.499956-70.12539
EQUIPO INSPECCIONADO:	TRANSFORMADOR DE DISTRIBUCIÓN
CARACTERÍSTICAS DEL EQUIPO:	TRIFÁSICO DE 100KVA
FECHA DE INSPECCIÓN:	12-12-18

TERMOGRAMA N°1	TERMOGRAMA N°2
T. Ambiente (°C)	11.0
T. Máxima (°C)	67.2
Delta T (°C)	56.2
NIVEL:	4
LOCALIZACIÓN DE LA FALLA:	-
CLASIFICACIÓN DEL PROBLEMA:	CRÍTICO
CAUSAS DEL POSIBLE PROBLEMA:	Sobrecarga
RECOMENDACIONES:	Sobrecalentamiento típico. Realizar inmediatamente el cambio de transformador de mayor carga o la transferencia de carga a las SED aledaños que estén operando con baja carga.

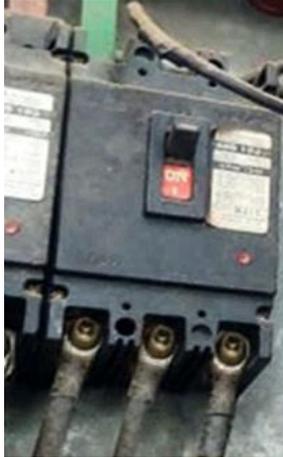
EMPRESA:	ELECTRO PUNO S.A.A.
NOMBRE SED:	URB. NUEVE DE OCTUBRE
COORDENADAS DE UBICACIÓN:	-15.499956-70.12539
EQUIPO INSPECCIONADO:	INTERRUPTOR TÉRMICO
FECHA DE INSPECCIÓN:	12-12-18

TERMOGRAMA N°1	TERMOGRAMA N°2
T. Referencia (°C)	66.0
T. Máxima (°C)	79.9
Delta T (°C)	13.9
NIVEL:	2
LOCALIZACIÓN DE LA FALLA:	CTO 1 – FASE R
CLASIFICACIÓN DEL PROBLEMA:	MEDIA
CAUSAS DEL POSIBLE PROBLEMA:	Falso contacto
RECOMENDACIONES:	Iniciación de una falla. Realizar mantenimiento en la próxima parada disponible.

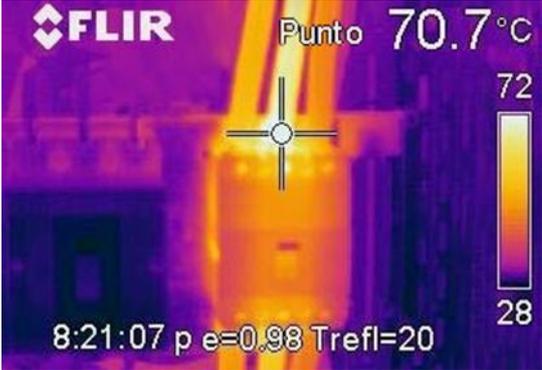
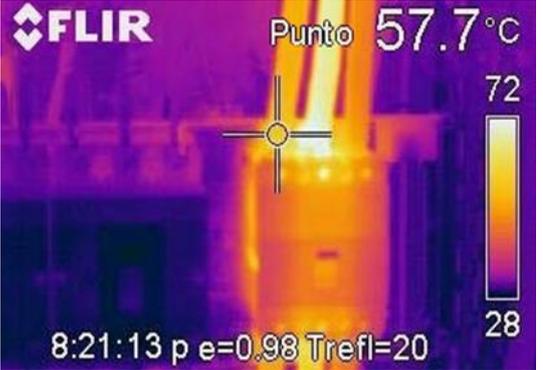
EMPRESA:	ELECTRO PUNO S.A.A.		
NOMBRE SED:	URB. NUEVE DE OCTUBRE		
COORDENADAS DE UBICACIÓN:	-15.499956-70.12539		
EQUIPO INSPECCIONADO:	INTERRUPTOR TÉRMICO		
FECHA DE INSPECCIÓN:	12-12-18

TERMOGRAMA N°1		TERMOGRAMA N°2	
T. Referencia (°C)	57.7		
T. Máxima (°C)	70.7		
Delta T (°C)	13		
NIVEL:	2		
LOCALIZACIÓN DE LA FALLA:	CTO 3 – FASE S		
CLASIFICACIÓN DEL PROBLEMA:	MEDIA		
CAUSAS DEL POSIBLE PROBLEMA:	Falso contacto		
RECOMENDACIONES:	Iniciación de una falla. Realizar mantenimiento en la próxima parada disponible.

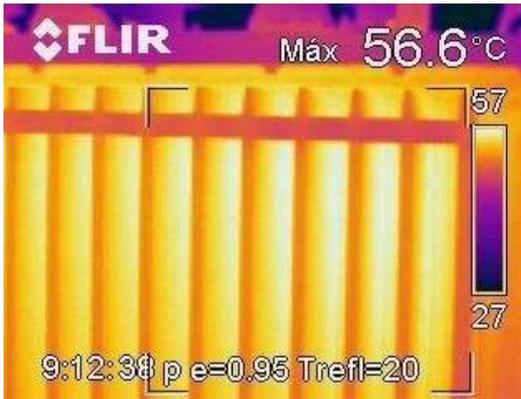
3. REPORTE DE DIAGNÓSTICO DE LA SED 5005060

EMPRESA:	ELECTRO PUNO S.A.A.
NOMBRE SED:	URB. SAN ISIDRO
COORDENADAS DE UBICACIÓN:	-15.493433-70.123124
EQUIPO INSPECCIONADO:	TRANSFORMADOR DE DISTRIBUCIÓN
CARACTERÍSTICAS DEL EQUIPO:	TRIFÁSICO DE 100KVA
FECHA DE INSPECCIÓN:	12-12-18

TERMOGRAMA N°1	TERMOGRAMA N°2
T. Ambiente (°C)	9.0
T. Máxima (°C)	56.6
Delta T (°C)	47.6
NIVEL:	4
LOCALIZACIÓN DE LA FALLA:	-
CLASIFICACIÓN DEL PROBLEMA:	CRÍTICO
CAUSAS DEL POSIBLE PROBLEMA:	Sobrecarga
RECOMENDACIONES:	Sobrecalentamiento típico. Realizar inmediatamente el cambio de transformador de mayor carga o la transferencia de carga a las SED aledaños que estén operando con baja carga.

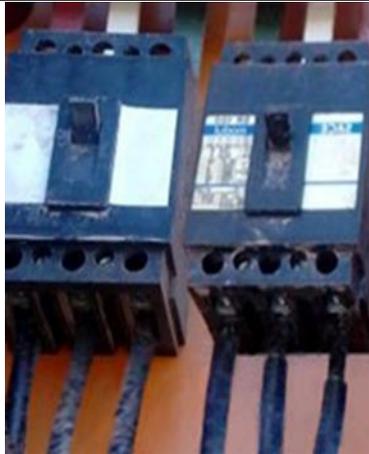
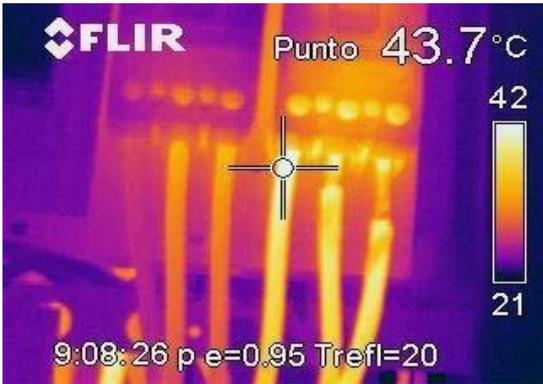
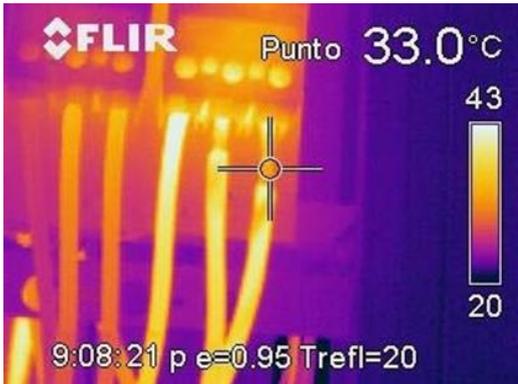
EMPRESA:	ELECTRO PUNO S.A.A.
NOMBRE SED:	URB. SAN ISIDRO
COORDENADAS DE UBICACIÓN:	-15.493433-70.123124
EQUIPO INSPECCIONADO:	INTERRUPTOR TÉRMICO
FECHA DE INSPECCIÓN:	12-12-18

TERMOGRAMA N°1	TERMOGRAMA N°2
T. Referencia (°C)	33.0
T. Máxima (°C)	43.7
Delta T (°C)	10.7
NIVEL:	2
LOCALIZACIÓN DE LA FALLA:	CTO 2 – FASE R
CLASIFICACIÓN DEL PROBLEMA:	MEDIA
CAUSAS DEL POSIBLE PROBLEMA:	Falso contacto
RECOMENDACIONES:	El objeto debe de ser inspeccionado nuevamente y realizar mantenimiento en la próxima parada disponible.

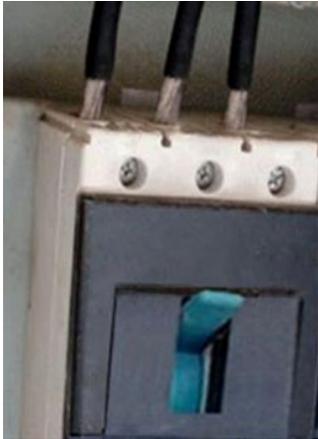
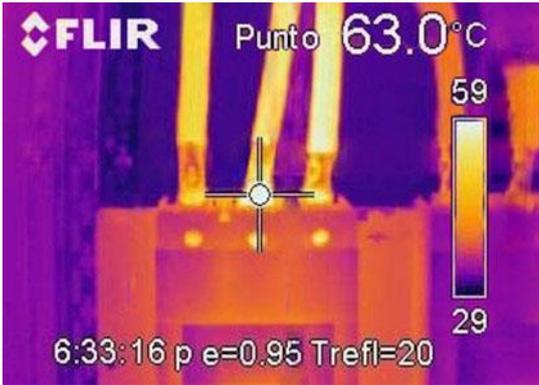
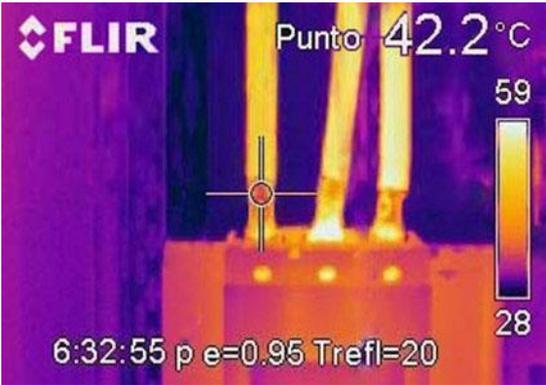
EMPRESA:	ELECTRO PUNO S.A.A.
NOMBRE SED:	URB. SAN ISIDRO
COORDENADAS DE UBICACIÓN:	-15.493433-70.123124
EQUIPO INSPECCIONADO:	INTERRUPTOR TÉRMICO
FECHA DE INSPECCIÓN:	12-12-18

TERMOGRAMA N°1	TERMOGRAMA N°2
T. Referencia (°C)	42.2
T. Máxima (°C)	63.0
Delta T (°C)	20.8
NIVEL:	3
LOCALIZACIÓN DE LA FALLA:	CTO 3 – FASE S
CLASIFICACIÓN DEL PROBLEMA:	ALTA
CAUSAS DEL POSIBLE PROBLEMA:	Sobrecarga
RECOMENDACIONES:	Sobrecalentamiento típico. Realizar mantenimiento en la próxima parada disponible.

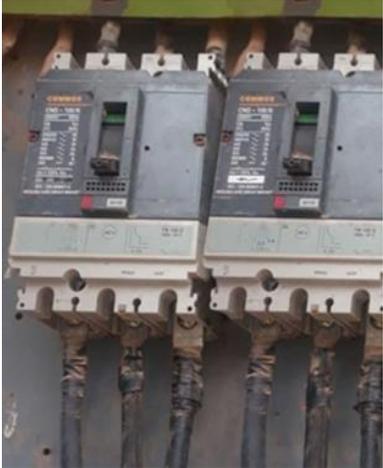
EMPRESA:	ELECTRO PUNO S.A.A.
NOMBRE SED:	PEDRO VILCAPAZA
COORDENADAS DE UBICACIÓN:	-15.48632-70.127702
EQUIPO INSPECCIONADO:	INTERRUPTOR TÉRMICO
FECHA DE INSPECCIÓN:	13-12-18

TERMOGRAMA N°1	TERMOGRAMA N°2
T. Referencia (°C)	36.9
T. Máxima (°C)	46.3
Delta T (°C)	9.4
NIVEL:	2
LOCALIZACIÓN DE LA FALLA:	CTO 1 – FASE R
CLASIFICACIÓN DEL PROBLEMA:	MEDIA
CAUSAS DEL POSIBLE PROBLEMA:	Falso contacto
RECOMENDACIONES:	Realizar mantenimiento en la próxima parada disponible y seguir con el programa de mantenimiento.

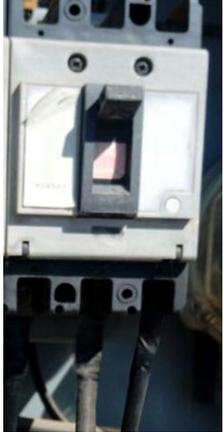
EMPRESA:	ELECTRO PUNO S.A.A.
NOMBRE SED:	28 DE JULIO CERRO COLORADO
COORDENADAS DE UBICACIÓN:	-15.502739-70.127352
EQUIPO INSPECCIONADO:	INTERRUPTOR TÉRMICO
FECHA DE INSPECCIÓN:	13-12-18

TERMOGRAMA N°1	TERMOGRAMA N°2
T. Referencia (°C)	25.5
T. Máxima (°C)	46.0
Delta T (°C)	20.5
NIVEL:	3
LOCALIZACIÓN DE LA FALLA:	CTO 1 – FASE T
CLASIFICACIÓN DEL PROBLEMA:	ALTA
CAUSAS DEL POSIBLE PROBLEMA:	Falso contacto
RECOMENDACIONES:	El equipo debería estar bajo observación y repararlo tan pronto como sea posible.

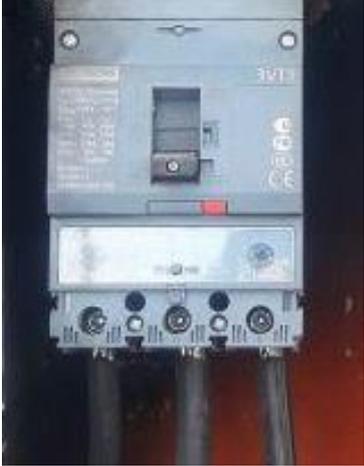
EMPRESA:	ELECTRO PUNO S.A.A.
NOMBRE SED:	28 DE JULIO CERRO COLORADO
COORDENADAS DE UBICACIÓN:	-15.502739-70.127352
EQUIPO INSPECCIONADO:	INTERRUPTOR TÉRMICO
FECHA DE INSPECCIÓN:	13-12-18

TERMOGRAMA N°1	TERMOGRAMA N°2
T. Referencia (°C)	49.8
T. Máxima (°C)	131
Delta T (°C)	81.2
NIVEL:	4
LOCALIZACIÓN DE LA FALLA:	CTO 2 – FASE T
CLASIFICACIÓN DEL PROBLEMA:	CRÍTICO
CAUSAS DEL POSIBLE PROBLEMA:	Falso contacto
RECOMENDACIONES:	El objeto deberá ser reparado inmediatamente.

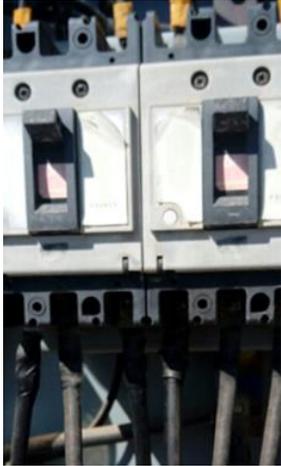
EMPRESA:	ELECTRO PUNO S.A.A.
NOMBRE SED:	28 DE JULIO CERRO COLORADO
COORDENADAS DE UBICACIÓN:	-15.502739-70.127352
EQUIPO INSPECCIONADO:	INTERRUPTOR TÉRMICO
FECHA DE INSPECCIÓN:	13-12-18

TERMOGRAMA N°1	TERMOGRAMA N°2
T. Referencia (°C)	55.9
T. Máxima (°C)	105
Delta T (°C)	49.1
NIVEL:	3
LOCALIZACIÓN DE LA FALLA:	CTO 3 – FASE S
CLASIFICACIÓN DEL PROBLEMA:	ALTA
CAUSAS DEL POSIBLE PROBLEMA:	Sobrecarga
RECOMENDACIONES:	Sobrecalentamiento peligroso. El objeto deberá ser reparado tan pronto como sea posible.

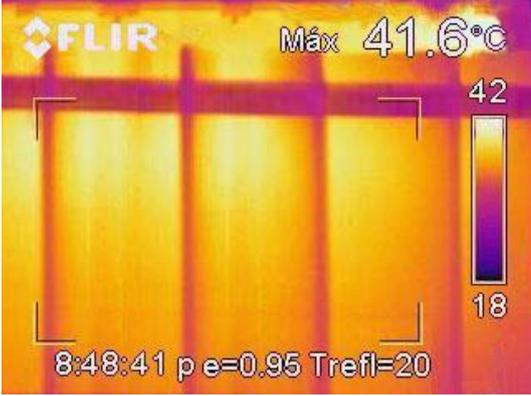
6. REPORTE DE DIAGNÓSTICO DE LA SED 5004260

EMPRESA:	ELECTRO PUNO S.A.A.
NOMBRE SED:	URB. LA VICTORIA
COORDENADAS DE UBICACIÓN:	-15.471852-70.126836
EQUIPO INSPECCIONADO:	TRANSFORMADOR DE DISTRIBUCIÓN
CARACTERÍSTICAS DEL EQUIPO:	MONOFÁSICO DE 75KVA
FECHA DE INSPECCIÓN:	14-12-18

TERMOGRAMA N°1	TERMOGRAMA N°2
T. Ambiente (°C)	10.0
T. Máxima (°C)	41.6
Delta T (°C)	31.6
NIVEL:	3
LOCALIZACIÓN DE LA FALLA:	-
CLASIFICACIÓN DEL PROBLEMA:	ALTA
CAUSAS DEL POSIBLE PROBLEMA:	Sobrecarga
RECOMENDACIONES:	Preparar tan pronto como sea posible la solución. Se recomienda el cambio de transformador de mayor carga o la transferencia de carga a las SED aledaños que estén operando con baja carga.

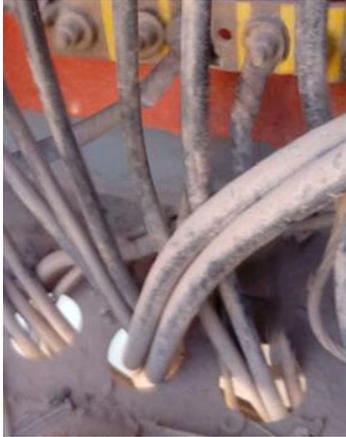
TERMOGRAMA N°1	TERMOGRAMA N°2
T. Referencia (°C)	34.8
T. Máxima (°C)	63.1
Delta T (°C)	28.3
NIVEL:	3
LOCALIZACIÓN DE LA FALLA:	ESPARRAGO CTO 2 – FASE S
CLASIFICACIÓN DEL PROBLEMA:	ALTA
CAUSAS DEL POSIBLE PROBLEMA:	Falso contacto
RECOMENDACIONES:	El equipo deberá ser reparado tan pronto como sea posible.

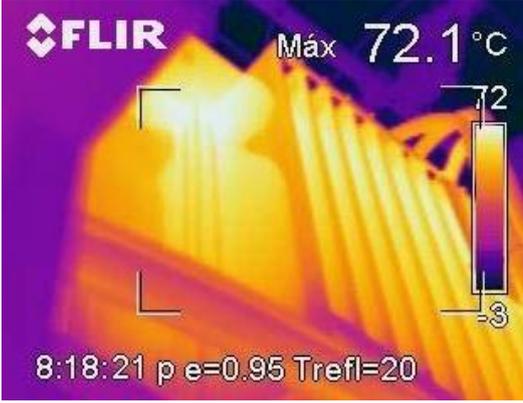
TERMOGRAMA N°1	TERMOGRAMA N°2
T. Ambiente (°C)	10.0
T. Máxima (°C)	72.1
Delta T (°C)	62.1
NIVEL:	4
LOCALIZACIÓN DE LA FALLA:	-
CLASIFICACIÓN DEL PROBLEMA:	CRÍTICO
CAUSAS DEL POSIBLE PROBLEMA:	Sobrecarga
RECOMENDACIONES:	Sobrecalentamiento peligroso. Se recomienda realizar inmediatamente el cambio de transformador de mayor carga o la transferencia de carga a las SED aledaños que estén operando con baja carga.

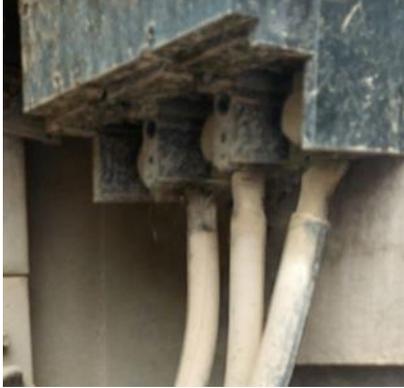
TERMOGRAMA N°1	TERMOGRAMA N°2
T. Referencia (°C)	79.6
T. Máxima (°C)	94.7
Delta T (°C)	15.1
NIVEL:	3
LOCALIZACIÓN DE LA FALLA:	ENTRADA CTO 1 – FASE R
CLASIFICACIÓN DEL PROBLEMA:	ALTA
CAUSAS DEL POSIBLE PROBLEMA:	Falso contacto
RECOMENDACIONES:	El objeto debe de ser reparado tan pronto como sea posible.

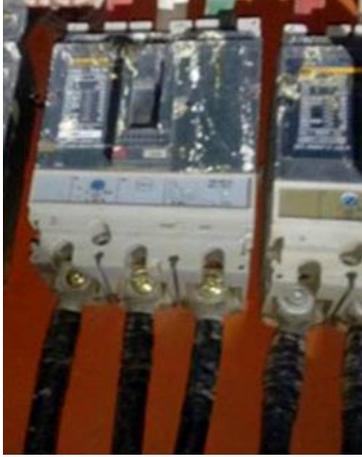
TERMOGRAMA N°1	TERMOGRAMA N°2
T. Referencia (°C)	32.6
T. Máxima (°C)	44.8
Delta T (°C)	12.2
NIVEL:	2
LOCALIZACIÓN DE LA FALLA:	CTO 3 – FASE T
CLASIFICACIÓN DEL PROBLEMA:	MEDIA
CAUSAS DEL POSIBLE PROBLEMA:	Sobrecarga
RECOMENDACIONES:	Realizar mantenimiento en la próxima parada disponible.

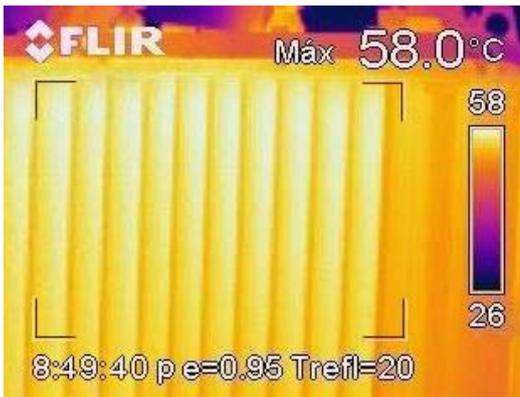
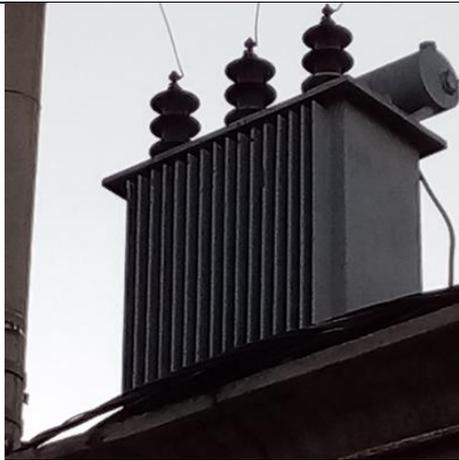
TERMOGRAMA N°1	TERMOGRAMA N°2
T. Ambiente (°C)	9.8
T. Máxima (°C)	58.0
Delta T (°C)	48.2
NIVEL:	4
LOCALIZACIÓN DE LA FALLA:	-
CLASIFICACIÓN DEL PROBLEMA:	CRÍTICO
CAUSAS DEL POSIBLE PROBLEMA:	Sobrecarga
RECOMENDACIONES:	Sobrecalentamiento típico. Se recomienda realizar inmediatamente el cambio de transformador de mayor carga o la transferencia de carga a las SED aledaños que estén operando con baja carga.

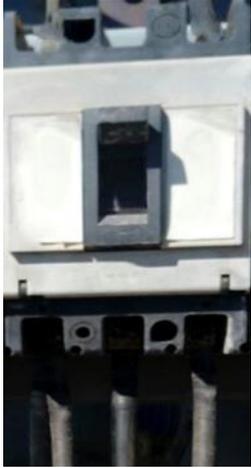
TERMOGRAMA N°1	TERMOGRAMA N°2
T. Referencia (°C)	38
T. Máxima (°C)	50
Delta T (°C)	12
NIVEL:	2
LOCALIZACIÓN DE LA FALLA:	CTO 1 – FASE R
CLASIFICACIÓN DEL PROBLEMA:	MEDIA
CAUSAS DEL POSIBLE PROBLEMA:	Sobrecarga
RECOMENDACIONES:	Realizar mantenimiento en la próxima parada disponible.

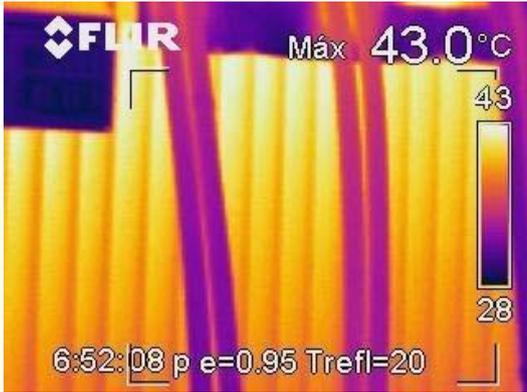
TERMOGRAMA N°1	TERMOGRAMA N°2
T. Ambiente (°C)	11.0
T. Máxima (°C)	43.0
Delta T (°C)	32.0
NIVEL:	3
LOCALIZACIÓN DE LA FALLA:	-
CLASIFICACIÓN DEL PROBLEMA:	ALTA
CAUSAS DEL POSIBLE PROBLEMA:	Sobrecarga
RECOMENDACIONES:	Preparar tan pronto como sea posible la solución. Se recomienda el cambio de transformador de mayor carga o la transferencia de carga a las SED aledaños que estén operando con baja carga.

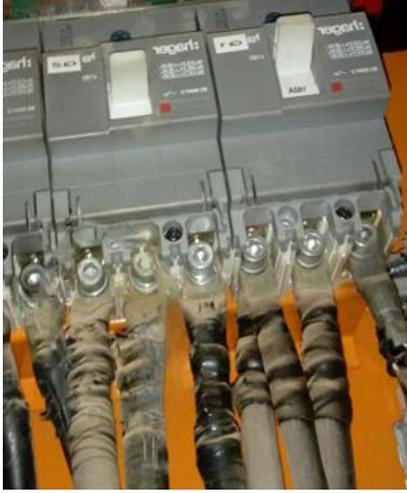
TERMOGRAMA N°1	TERMOGRAMA N°2
T. Referencia (°C)	24.6
T. Máxima (°C)	33.9
Delta T (°C)	9.3
NIVEL:	2
LOCALIZACIÓN DE LA FALLA:	CTO 2 – FASE R
CLASIFICACIÓN DEL PROBLEMA:	MEDIA
CAUSAS DEL POSIBLE PROBLEMA:	Falso contacto
RECOMENDACIONES:	Realizar mantenimiento en la próxima parada disponible. Seguir con el programa de mantenimiento.

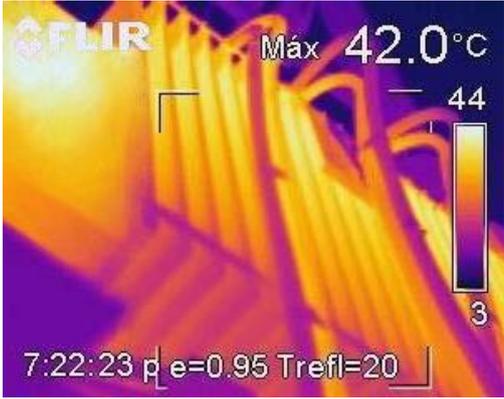
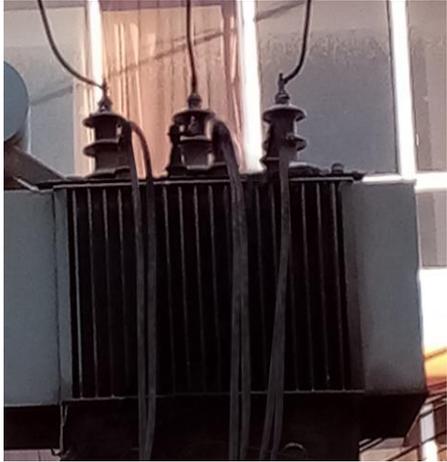
TERMOGRAMA N°1	TERMOGRAMA N°2
T. Ambiente (°C)	10.5
T. Máxima (°C)	42.0
Delta T (°C)	31.5
NIVEL:	3
LOCALIZACIÓN DE LA FALLA:	-
CLASIFICACIÓN DEL PROBLEMA:	ALTA
CAUSAS DEL POSIBLE PROBLEMA:	Sobrecarga
RECOMENDACIONES:	Preparar tan pronto como sea posible la solución. Se recomienda el cambio de transformador de mayor carga o la transferencia de carga a las SED aledaños que estén operando con baja carga.

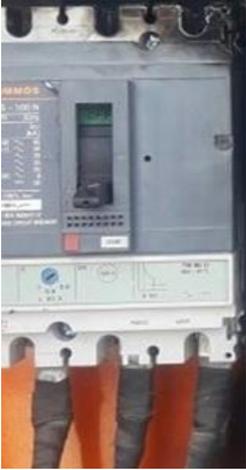
TERMOGRAMA N°1	TERMOGRAMA N°2
T. Referencia (°C)	40.4
T. Máxima (°C)	48.8
Delta T (°C)	8.4
NIVEL:	2
LOCALIZACIÓN DE LA FALLA:	CTO 2 – FASE T
CLASIFICACIÓN DEL PROBLEMA:	MEDIA
CAUSAS DEL POSIBLE PROBLEMA:	Sobrecarga
RECOMENDACIONES:	Realizar mantenimiento en la próxima parada disponible. Seguir con el programa de mantenimiento.

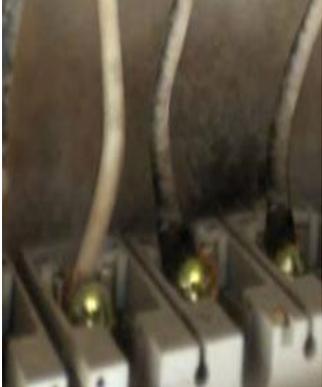
TERMOGRAMA N°1	TERMOGRAMA N°2
T. Referencia (°C)	27.8
T. Máxima (°C)	41.5
Delta T (°C)	13.7
NIVEL:	2
LOCALIZACIÓN DE LA FALLA:	CTO AP – FASE S
CLASIFICACIÓN DEL PROBLEMA:	MEDIA
CAUSAS DEL POSIBLE PROBLEMA:	Falso contacto
RECOMENDACIONES:	El objeto debe de ser inspeccionado nuevamente y reparado en la próxima parada de mantenimiento.

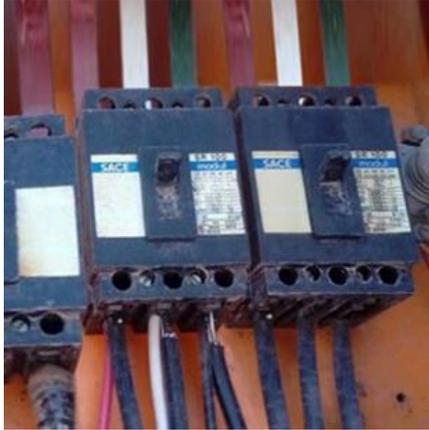
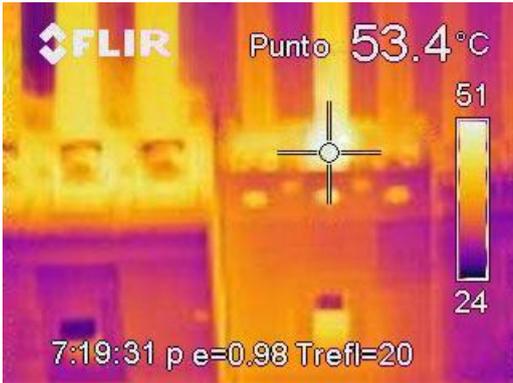
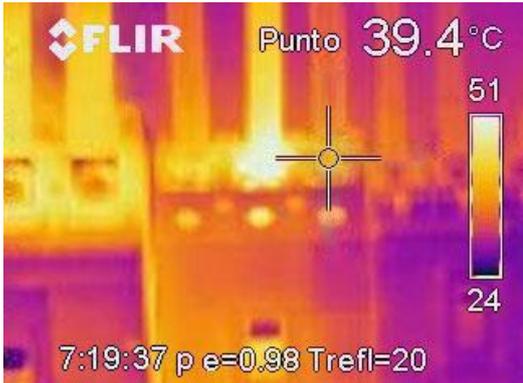
TERMOGRAMA N°1	TERMOGRAMA N°2
T. Referencia (°C)	39.4
T. Máxima (°C)	53.4
Delta T (°C)	14
NIVEL:	2
LOCALIZACIÓN DE LA FALLA:	ENTRADA CTO 2 – FASE S
CLASIFICACIÓN DEL PROBLEMA:	MEDIA
CAUSAS DEL POSIBLE PROBLEMA:	Falso contacto
RECOMENDACIONES:	Realizar el mantenimiento tan pronto como sea posible, próxima parada.

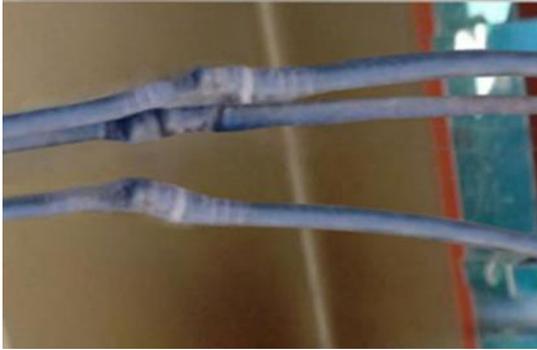
TERMOGRAMA N°1	TERMOGRAMA N°2
T. Referencia (°C)	25.3
T. Máxima (°C)	28.5
Delta T (°C)	9.6
NIVEL:	2
LOCALIZACIÓN DE LA FALLA:	CTO 3 – FASE S
CLASIFICACIÓN DEL PROBLEMA:	MEDIA
CAUSAS DEL POSIBLE PROBLEMA:	-
RECOMENDACIONES:	Realizar mantenimiento en la próxima parada disponible.

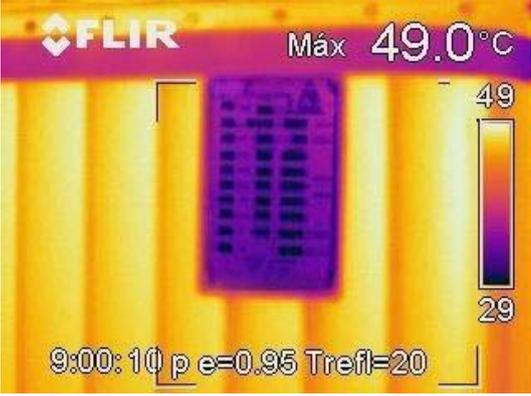
TERMOGRAMA N°1	TERMOGRAMA N°2
T. Ambiente (°C)	9.0
T. Máxima (°C)	49.0
Delta T (°C)	40.0
NIVEL:	3
LOCALIZACIÓN DE LA FALLA:	-
CLASIFICACIÓN DEL PROBLEMA:	ALTA
CAUSAS DEL POSIBLE PROBLEMA:	Sobrecarga
RECOMENDACIONES:	Sobrecalentamiento típico. Preparar tan pronto como sea posible la solución. Se recomienda el cambio de transformador de mayor carga o la transferencia de carga a las SED aledaños que estén operando con baja carga.

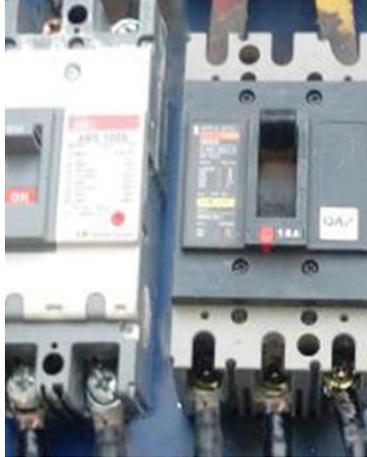
TERMOGRAMA N°1	TERMOGRAMA N°2
T. Referencia (°C)	36.7
T. Máxima (°C)	57.4
Delta T (°C)	20.7
NIVEL:	3
LOCALIZACIÓN DE LA FALLA:	CTO 2 – FASE T
CLASIFICACIÓN DEL PROBLEMA:	ALTA
CAUSAS DEL POSIBLE PROBLEMA:	Sobrecarga
RECOMENDACIONES:	Sobrecalentamiento típico. El equipo deberá ser reparado en la primera parada de mantenimiento.

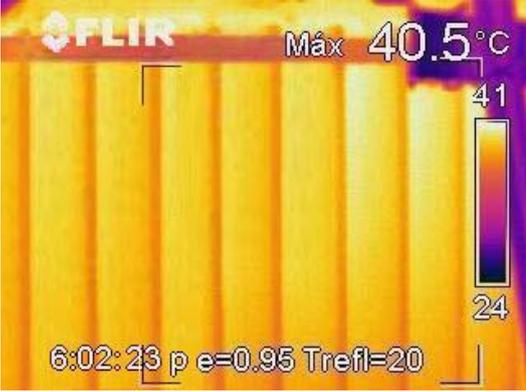
TERMOGRAMA N°1	TERMOGRAMA N°2
T. Ambiente (°C)	11.0
T. Máxima (°C)	40.5
Delta T (°C)	29.5
NIVEL:	3
LOCALIZACIÓN DE LA FALLA:	-
CLASIFICACIÓN DEL PROBLEMA:	ALTA
CAUSAS DEL POSIBLE PROBLEMA:	Sobrecarga
RECOMENDACIONES:	Preparar tan pronto como sea posible la solución. Se recomienda el cambio de transformador de mayor carga o la transferencia de carga a las SED aledaños que estén operando con baja carga.

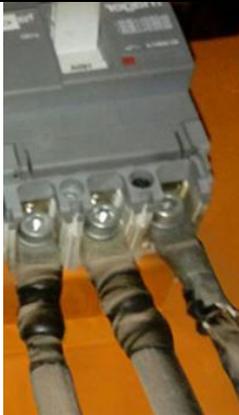
TERMOGRAMA N°1	TERMOGRAMA N°2
T. Referencia (°C)	31.3
T. Máxima (°C)	64.0
Delta T (°C)	32.7
NIVEL:	3
LOCALIZACIÓN DE LA FALLA:	CTO 1 – FASE R
CLASIFICACIÓN DEL PROBLEMA:	ALTA
CAUSAS DEL POSIBLE PROBLEMA:	Sobrecarga
RECOMENDACIONES:	Sobrecalentamiento típico. Preparar tan pronto como sea posible el equipo para realizar el mantenimiento respectivo.

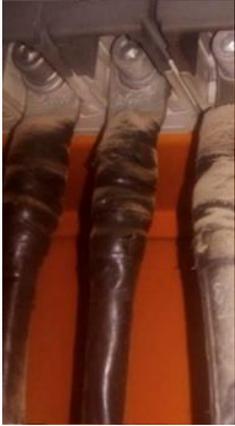
TERMOGRAMA N°1	TERMOGRAMA N°2
T. Referencia (°C)	44.5
T. Máxima (°C)	148
Delta T (°C)	103.5
NIVEL:	4
LOCALIZACIÓN DE LA FALLA:	CTO 3 – FASE R
CLASIFICACIÓN DEL PROBLEMA:	CRÍTICO
CAUSAS DEL POSIBLE PROBLEMA:	Sobrecarga
RECOMENDACIONES:	Sobrecalentamiento peligroso. El objeto deberá ser reparado inmediatamente.

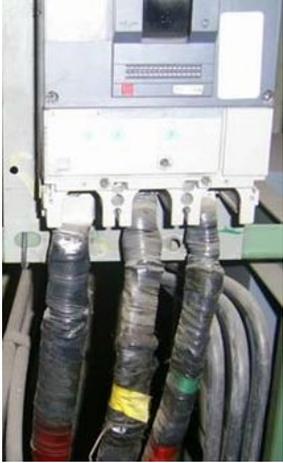
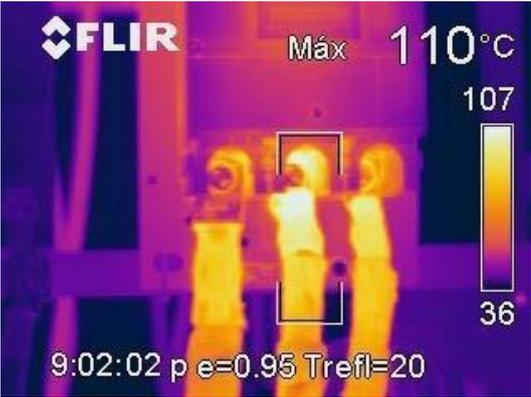
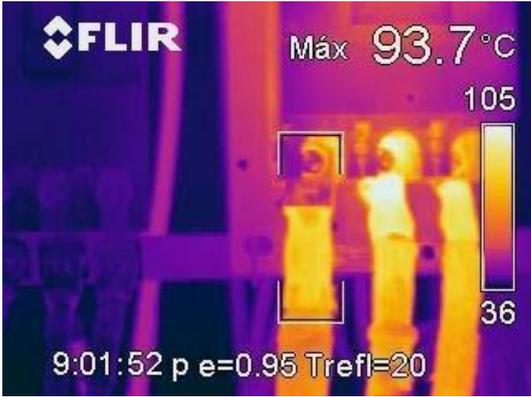
TERMOGRAMA N°1	TERMOGRAMA N°2
T. Referencia (°C)	93.7
T. Máxima (°C)	110
Delta T (°C)	16.3
NIVEL:	3
LOCALIZACIÓN DE LA FALLA:	CTO 3 – FASE S
CLASIFICACIÓN DEL PROBLEMA:	ALTA
CAUSAS DEL POSIBLE PROBLEMA:	Falso contacto
RECOMENDACIONES:	El objeto deberá ser reparado tan pronto como sea posible.

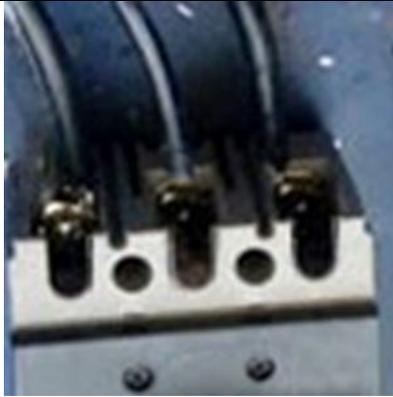
TERMOGRAMA N°1	TERMOGRAMA N°2
T. Referencia (°C)	33.9
T. Máxima (°C)	110.0
Delta T (°C)	76.1
NIVEL:	4
LOCALIZACIÓN DE LA FALLA:	CTO AP – FASE T
CLASIFICACIÓN DEL PROBLEMA:	CRÍTICO
CAUSAS DEL POSIBLE PROBLEMA:	Falso contacto
RECOMENDACIONES:	El objeto deberá ser reparado inmediatamente.

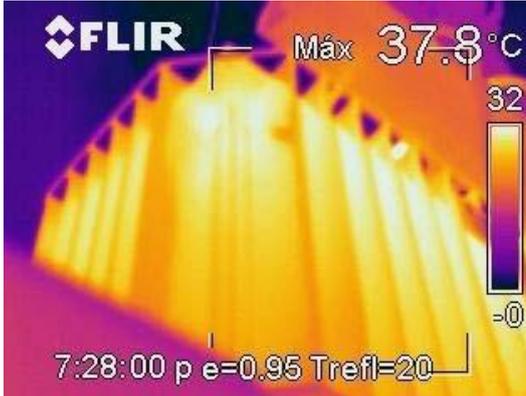
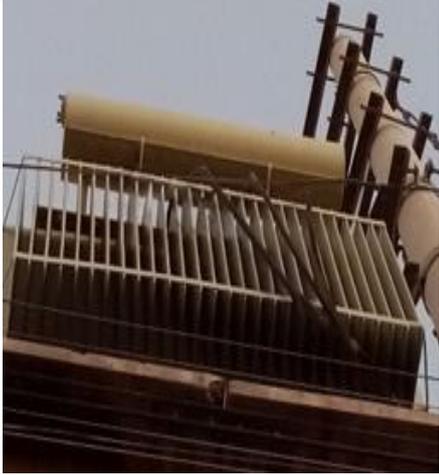
TERMOGRAMA N°1	TERMOGRAMA N°2
T. Ambiente (°C)	10.0
T. Máxima (°C)	37.8
Delta T (°C)	27.8
NIVEL:	3
LOCALIZACIÓN DE LA FALLA:	-
CLASIFICACIÓN DEL PROBLEMA:	ALTA
CAUSAS DEL POSIBLE PROBLEMA:	Sobrecarga
RECOMENDACIONES:	Preparar tan pronto como sea posible la solución. Se recomienda el cambio de transformador de mayor carga o la transferencia de carga a las SED aledaños que estén operando con baja carga.

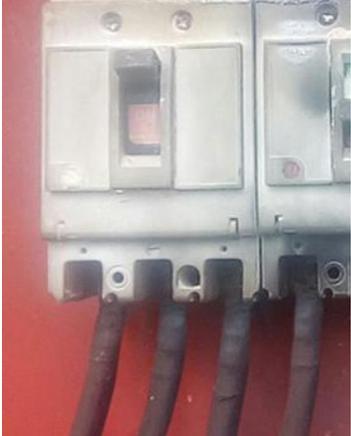
TERMOGRAMA N°1	TERMOGRAMA N°2
T. Referencia (°C)	23.6
T. Máxima (°C)	36.6
Delta T (°C)	13
NIVEL:	2
LOCALIZACIÓN DE LA FALLA:	CTO 1 – FASE T
CLASIFICACIÓN DEL PROBLEMA:	MEDIA
CAUSAS DEL POSIBLE PROBLEMA:	Sobrecarga
RECOMENDACIONES:	Realizar mantenimiento en la próxima parada disponible y seguir con el programa de mantenimiento.

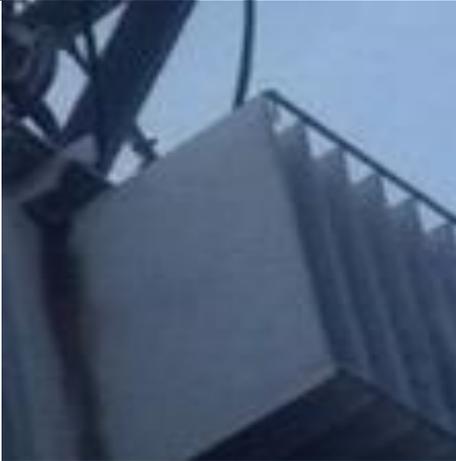
EMPRESA:	ELECTRO PUNO S.A.A.
NOMBRE SED:	DOS DE MAYO
COORDENADAS DE UBICACIÓN:	-15.491741-70.140944
EQUIPO INSPECCIONADO:	TRANSFORMADOR DE DISTRIBUCIÓN
CARACTERÍSTICAS DEL EQUIPO:	TRIFÁSICO DE 160KVA
FECHA DE INSPECCIÓN:	20-12-18

TERMOGRAMA N°1	TERMOGRAMA N°2
T. Ambiente (°C)	10.0
T. Máxima (°C)	38.7
Delta T (°C)	28.7
NIVEL:	3
LOCALIZACIÓN DE LA FALLA:	-
CLASIFICACIÓN DEL PROBLEMA:	ALTA
CAUSAS DEL POSIBLE PROBLEMA:	Sobrecarga
RECOMENDACIONES:	Preparar tan pronto como sea posible la solución. Se recomienda el cambio de transformador de mayor carga o la transferencia de carga a las SED aledaños que estén operando con baja carga.

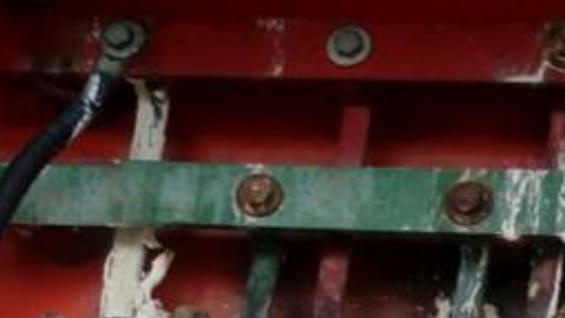
EMPRESA:	ELECTRO PUNO S.A.A.
NOMBRE SED:	DOS DE MAYO
COORDENADAS DE UBICACIÓN:	-15.491741-70.140944
EQUIPO INSPECCIONADO:	CTO DIRECTO A BARRA
FECHA DE INSPECCIÓN:	20-12-18

TERMOGRAMA N°1	TERMOGRAMA N°2
T. Referencia (°C)	21.8
T. Máxima (°C)	48.9
Delta T (°C)	27.1
NIVEL:	3
LOCALIZACIÓN DE LA FALLA:	FASE S
CLASIFICACIÓN DEL PROBLEMA:	ALTA
CAUSAS DEL POSIBLE PROBLEMA:	Falso contacto, sulfatado.
RECOMENDACIONES:	El equipo debería estar bajo observación y repararlo tan pronto como sea posible.

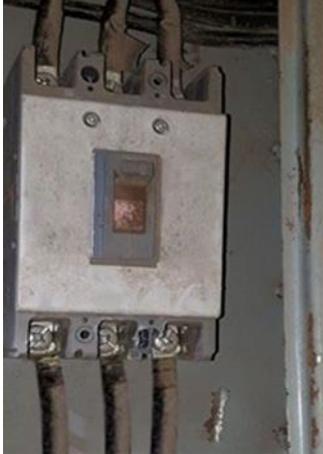
EMPRESA:	ELECTRO PUNO S.A.A.
NOMBRE SED:	DOS DE MAYO
COORDENADAS DE UBICACIÓN:	-15.491741-70.140944
EQUIPO INSPECCIONADO:	INTERRUPTOR TÉRMICO
FECHA DE INSPECCIÓN:	20-12-18

TERMOGRAMA N°1	TERMOGRAMA N°2
T. Referencia (°C)	88.3
T. Máxima (°C)	91.7
Delta T (°C)	3.4
NIVEL:	1
LOCALIZACIÓN DE LA FALLA:	CTO 3 – FASE S
CLASIFICACIÓN DEL PROBLEMA:	BAJA
CAUSAS DEL POSIBLE PROBLEMA:	Sobrecarga
RECOMENDACIONES:	Monitoreo constante. Seguir con el programa de mantenimiento.

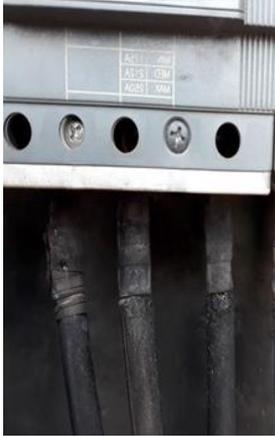
EMPRESA:	ELECTRO PUNO S.A.A.
NOMBRE SED:	URB. NUEVE DE OCTUBRE (AV. TACNA)
COORDENADAS DE UBICACIÓN:	-15.500596-70.121228
EQUIPO INSPECCIONADO:	INTERRUPTOR TÉRMICO
FECHA DE INSPECCIÓN:	21-12-18

TERMOGRAMA N°1	TERMOGRAMA N°2
T. Referencia (°C)	83.2
T. Máxima (°C)	95.1
Delta T (°C)	11.9
NIVEL:	2
LOCALIZACIÓN DE LA FALLA:	CTO 3 – FASE T
CLASIFICACIÓN DEL PROBLEMA:	MEDIA
CAUSAS DEL POSIBLE PROBLEMA:	Sobrecarga
RECOMENDACIONES:	El objeto debe de ser inspeccionado nuevamente y realizar mantenimiento en la próxima parada disponible.

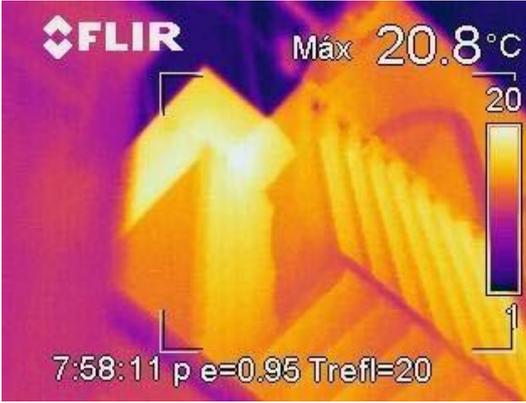
EMPRESA:	ELECTRO PUNO S.A.A.
NOMBRE SED:	LAGUNA TEMPORAL 2
COORDENADAS DE UBICACIÓN:	-15.488413-70.13692
EQUIPO INSPECCIONADO:	TRANSFORMADOR DE DISTRIBUCIÓN
CARACTERÍSTICAS DEL EQUIPO:	TRIFÁSICO DE 100KVA
FECHA DE INSPECCIÓN:	21-12-18

TERMOGRAMA N°1	TERMOGRAMA N°2
T. Ambiente (°C)	10.0
T. Máxima (°C)	20.8
Delta T (°C)	10.8
NIVEL:	2
LOCALIZACIÓN DE LA FALLA:	-
CLASIFICACIÓN DEL PROBLEMA:	MEDIA
CAUSAS DEL POSIBLE PROBLEMA:	Sobrecarga
RECOMENDACIONES:	Realizar mantenimiento en la próxima parada disponible. Se recomienda el cambio de transformador de mayor carga o la transferencia de carga a las SED aledaños que estén operando con baja carga.

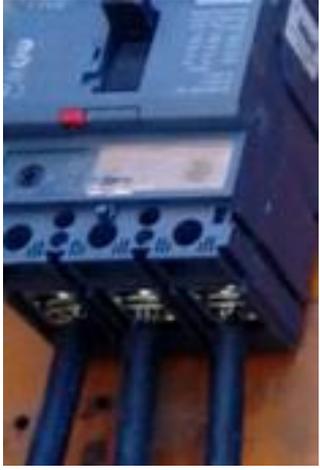
EMPRESA:	ELECTRO PUNO S.A.A.
NOMBRE SED:	LAGUNA TEMPORAL 2
COORDENADAS DE UBICACIÓN:	-15.488413-70.13692
EQUIPO INSPECCIONADO:	INTERRUPTOR TÉRMICO
FECHA DE INSPECCIÓN:	21-12-18

TERMOGRAMA N°1	TERMOGRAMA N°2
T. Referencia (°C)	31.2
T. Máxima (°C)	60.1
Delta T (°C)	28.9
NIVEL:	3
LOCALIZACIÓN DE LA FALLA:	CTO 1 – FASE T
CLASIFICACIÓN DEL PROBLEMA:	ALTA
CAUSAS DEL POSIBLE PROBLEMA:	Falso contacto
RECOMENDACIONES:	El equipo deberá ser reparado tan pronto como sea posible.
