UNIVERSIDAD NACIONAL DEL ALTIPLANO
FACULTAD DE INGENIERÍA CIVIL Y ARQUITECTURA
ESCUELA PROFESIONAL DE ARQUITECTURA Y URBANISMO

**“REHABILITACIÓN DE LA CASA DE LAS SERPIENTES
EN LA CIUDAD DE MOQUEGUA”**

TESIS

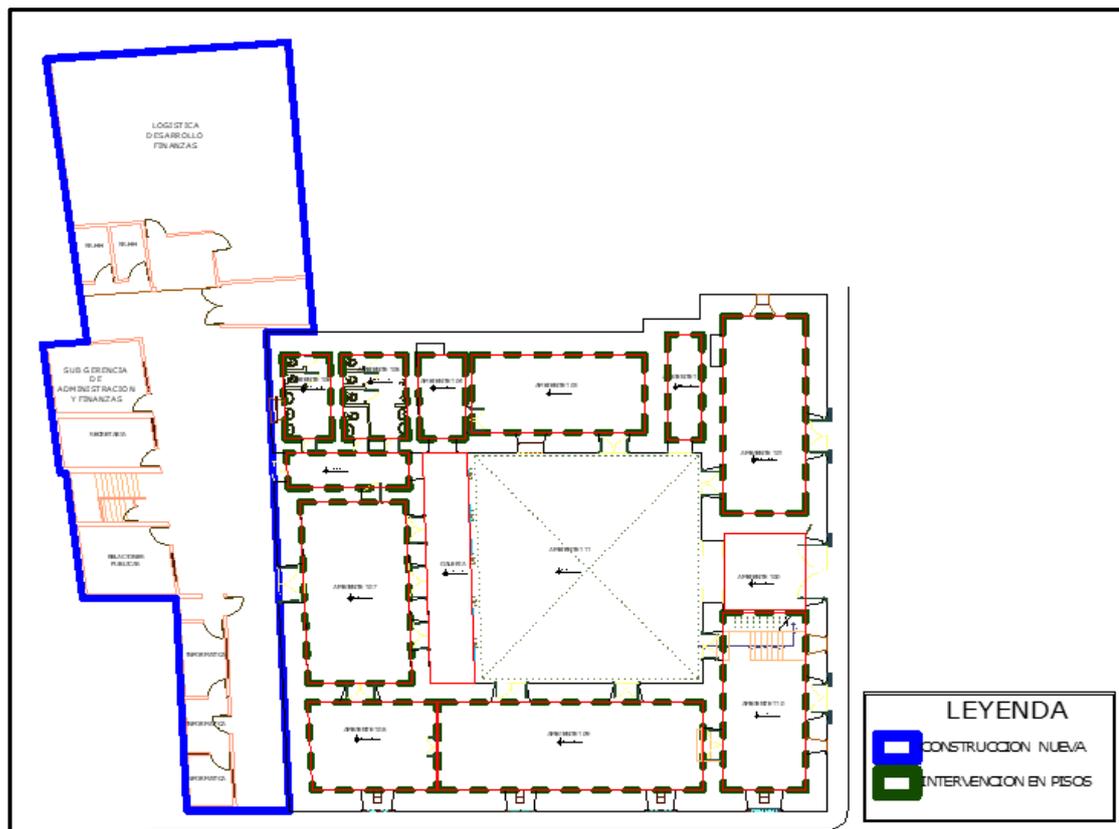
Figura 71: Plano de intervenciones

fecha. Durante los procesos evolutivos de la ciudad se sucedieron diferentes acontecimientos socioeconómicos donde el inmueble sufrió cambios en su estructura morfológica; principalmente por la tenencia; pasando de un propietario a otro, seccionamiento y acondicionamiento de estructuras de la época. Siendo estas intervenciones dañinas con la estructura original.

fisuras y grietas. Todas las intervenciones menores y de mayor magnitud han dejado huella en la configuración del inmueble ocasionando su deterioro no solo a nivel compositivo sino también a nivel físico. Por tanto, se concluye que toda intervención realizada en el inmueble ha contribuido a su deterioro siendo estas dañinas para la conservación del inmueble.

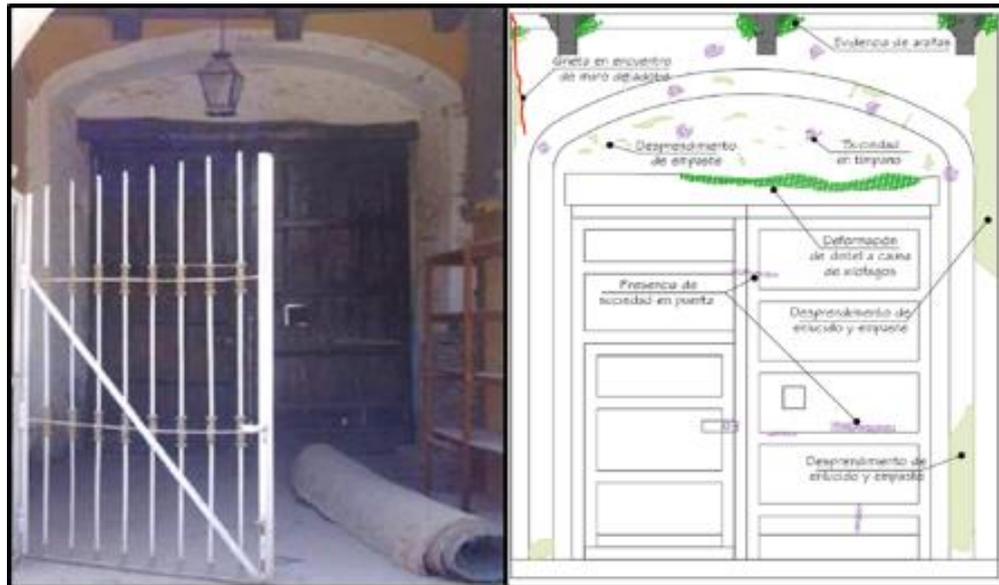
Figura 75: Muro “A”, ambiente 100 – estado actual
Fuente: Elaborado por el equipo de trabajo

Se ve una grieta en el encuentro de muros.

Se evidencia una alta presencia de organismos vivos (arañas), alojados entre las vigas de madera y los muros.

Sobre la puerta, se observa deformaciones en el dintel de madera a consecuencia de xilófagos.

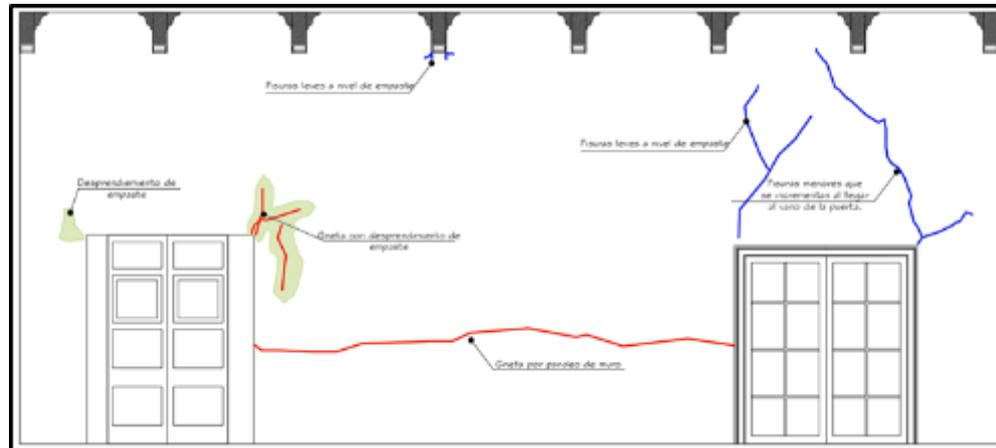
Figura 82: Muro “C”, ambiente 101 – estado actual

Se observa una grieta longitudinal horizontal, ubicada entre las puertas, a consecuencia del pandeo del muro. Así mismo se ven grietas verticales, sobre la puerta izquierda.

Podemos registrar fisuras verticales sobre la puerta derecha y debajo de una de las vigas de madera.

Se aprecian desprendimientos del empaste en la superficie del muro.

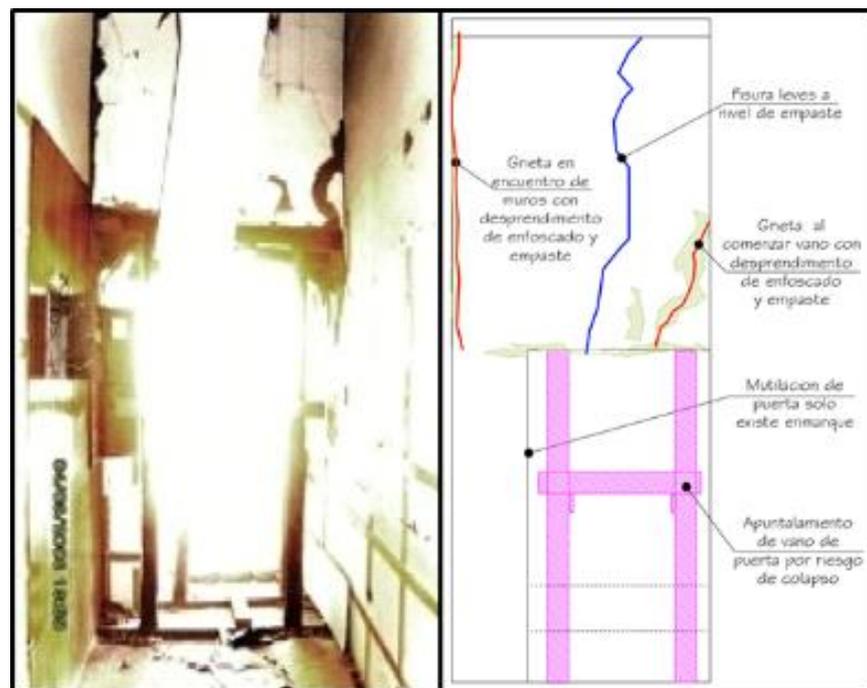
Figura 88: Muro “D”, ambiente 102 – estado actual

Se evidencia una grieta vertical en el encuentro de muros del extremo izquierdo y otra en el extremo derecho por encima del vano de puerta.

También, se evidencia una fisura vertical a nivel de empaste, ubicada entre el techo y el vano de puerta.

Por otro lado, podemos registrar desprendimientos de empastado, enlucido y enfoscados en la zona superior del vano de puerta.

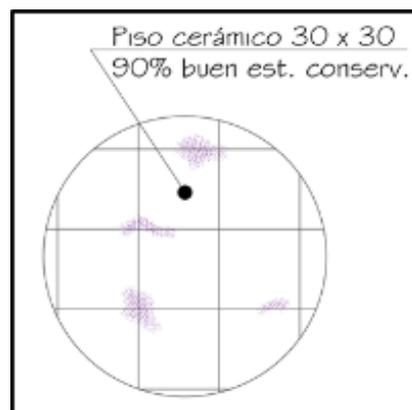
Figura 94: Piso ambiente 104 – estado actual
Fuente: Elaborado por el equipo de trabajo

Se observa la presencia de suciedad y polvo en una gran magnitud del piso, éstos residuos se concentran sobre todo en las juntas de las piezas de cerámico del piso.

El estado de conservación es bueno.

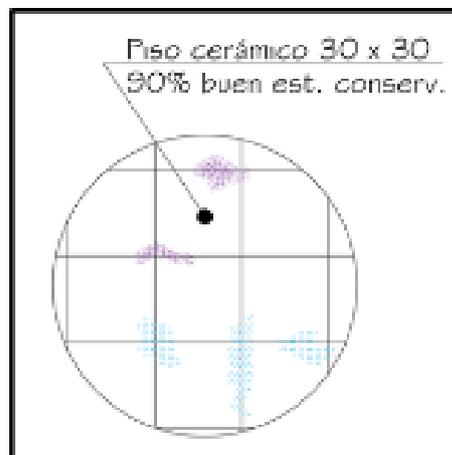
Figura 99: Piso ambiente 105 – estado actual
Fuente: Elaborado por el equipo de trabajo

Se observa un piso de cerámico en un estado de conservación bueno, en el que se nota la presencia de humedad derivada de las redes de instalaciones sanitarias.

Así mismo podemos mencionar que existe gran cantidad de suciedad en la superficie y sobre todo en las juntas de las piezas de cerámico.

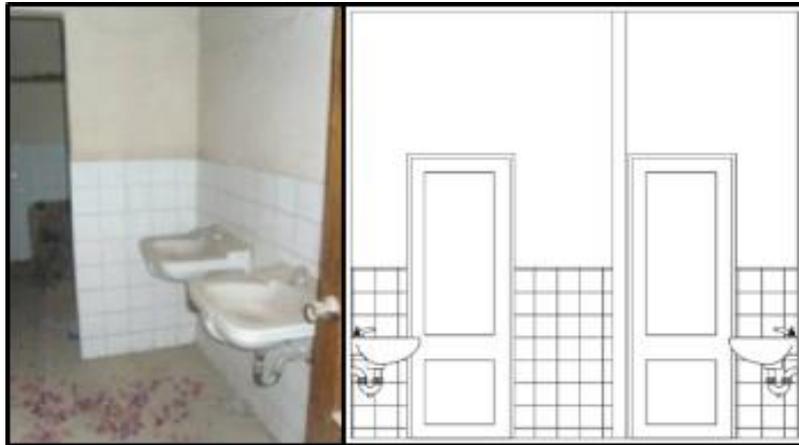
*Figura 103: Muro “D”, ambiente 105 – estado actual
Fuente: Elaborado por el equipo de trabajo*

No se evidencia lesión alguna en este paramento.

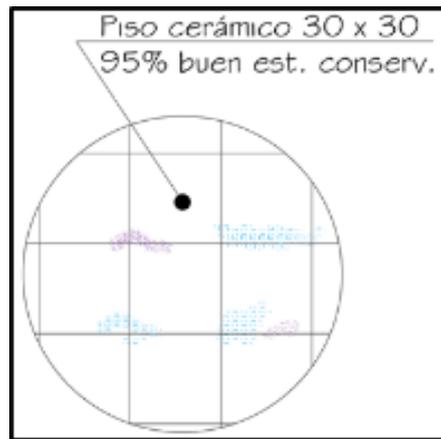
Figura 104: Piso ambiente 106 – estado actual

En este ambiente, se registra un piso de cerámico en buen estado de conservación, en el que se nota la presencia de humedad proveniente de las redes de instalaciones sanitarias.

También podemos mencionar que existe gran cantidad de suciedad en la superficie y sobre todo en las juntas de las piezas de cerámico.

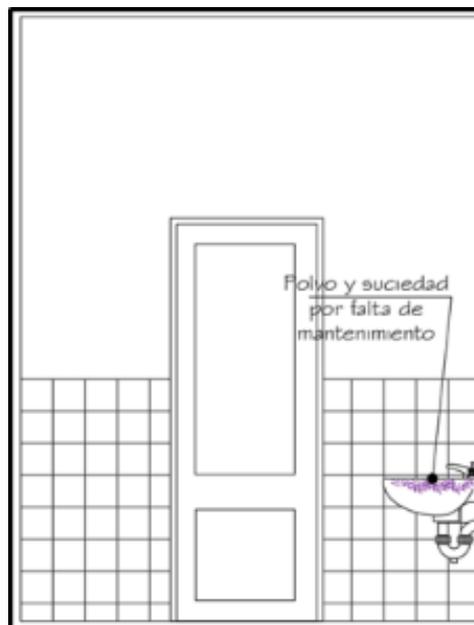
Se registra polvo y suciedad impregnados en el lavatorio.

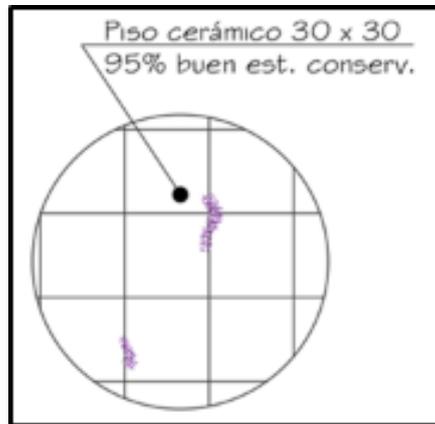
Vemos un piso de cerámico en buen estado de conservación, en el que existe gran cantidad de suciedad, sobre todo en las juntas de las piezas de cerámico.

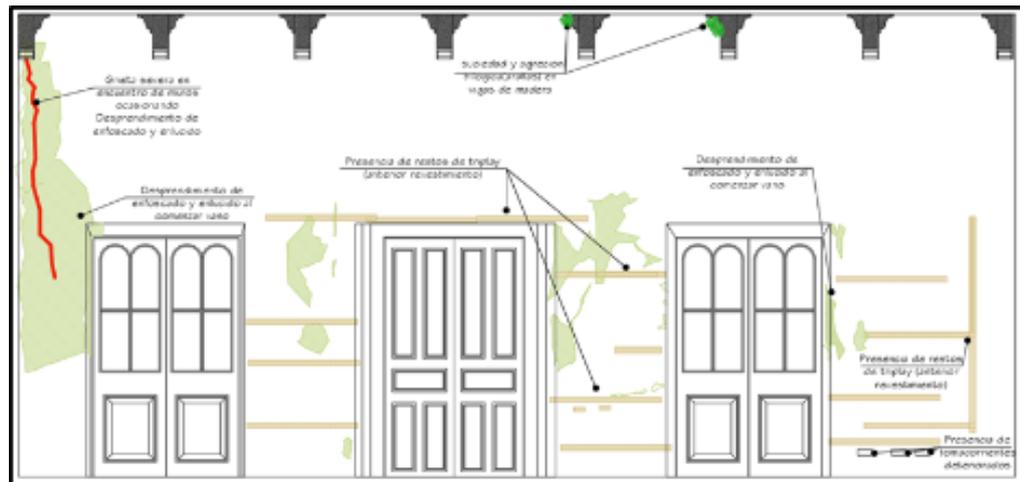
Figura 110: Muro “A”, ambiente 107 – estado actual

Se registra una grieta vertical severa, en el encuentro de muros del extremo izquierdo, ocasionando desprendimientos.

A demás de hallar desprendimientos de enfoscado y enlucido a lo largo de la grieta, también podemos observar estos desprendimientos en las zonas contiguas a las puertas.

Se observan tomacorrientes deteriorados, principalmente las cajas rectangulares de éstos, a causa de corrosiones.

Podemos anotar la presencia de organismos vivos como arañas, alojados en las vigas de madera.

Encontramos restos de triplay como un revestimiento anterior, a consecuencia de una mala intervención humana.

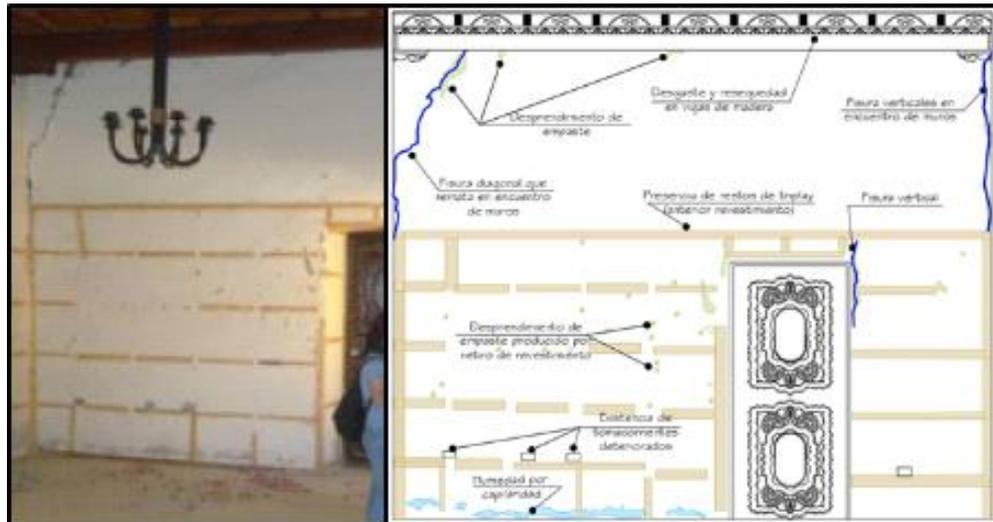
Figura 111: Muro “B”, ambiente 107 – estado actual

Se detectan tres grietas, dos verticales y una diagonal, en los encuentros de muros en ambos extremos y otra adyacente al vano de puerta.

Registramos, cuatro cajas rectangulares de tomacorrientes en mal estado, a causa de la corrosión.

Se pueden detectar evidencias de acciones humanas, encontrando restos de triplay como un revestimiento anterior, a causa de una mala intervención.

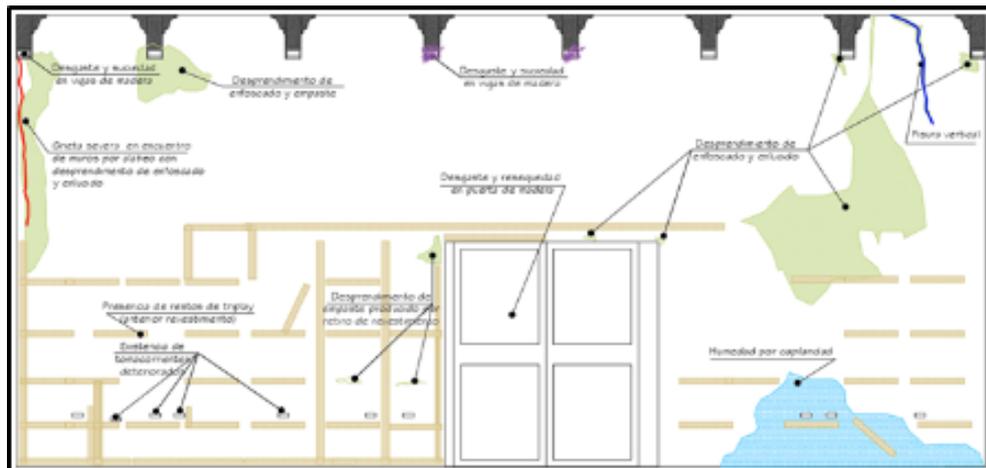
Figura 112: Muro “C”, ambiente 107 – estado actual

Se observa una grieta en el encuentro de muros del lado izquierdo.

Se evidencian, cajas rectangulares de tomacorrientes en deterioro, a consecuencia de la corrosión.

Se pueden detectar evidencias de acciones humanas, encontrando restos de triplay como un revestimiento anterior, a causa de una mala intervención.

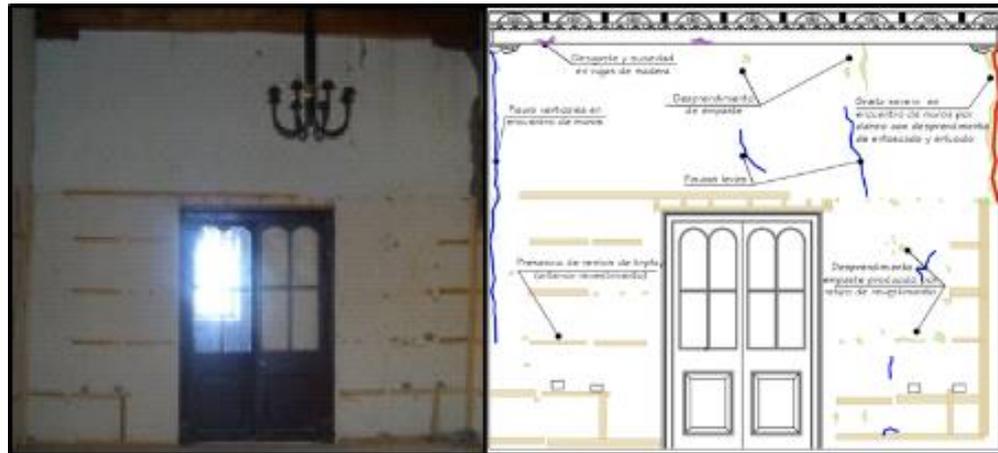
Se identifica una grieta en el encuentro de muros del lado derecho.

Se evidencian, cajas rectangulares de tomacorrientes en deterioro, a consecuencia de la corrosión.

Se pueden detectar evidencias de malas intervenciones humanas, al encontrar restos de triplay como un revestimiento.

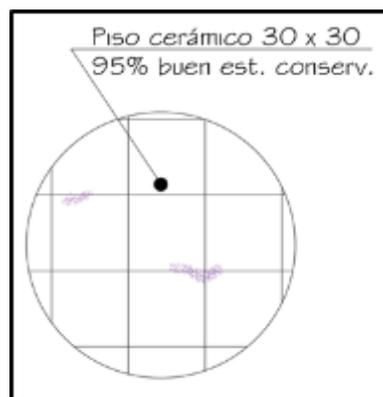
Podemos observar, un piso de cerámico en buen estado de conservación, en el que se halla una gran cantidad de suciedad, sobre todo en las juntas de las piezas de cerámico.

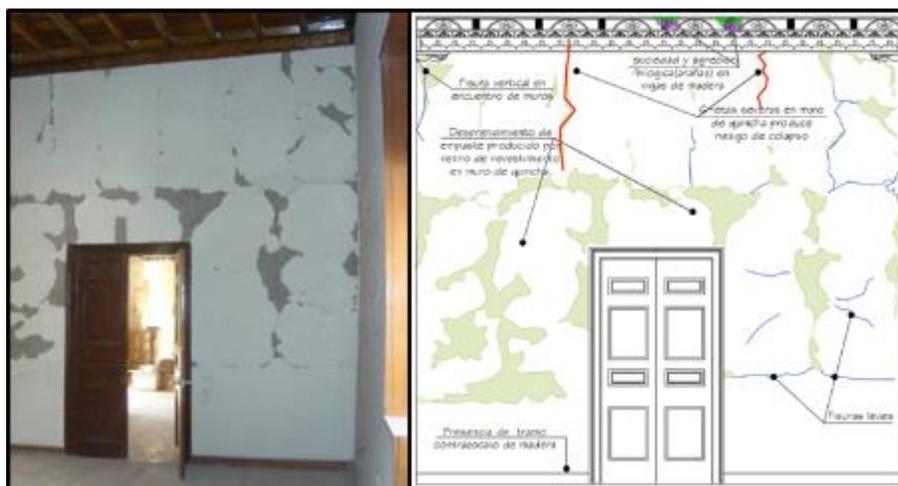
Figura 115: Muro “A”, ambiente 108 – estado actual

Se registran dos grietas verticales severas, que generan el riesgo de colapso del muro de quincha.

Podemos anotar la presencia de organismos vivos como arañas, alojados en las vigas de madera.

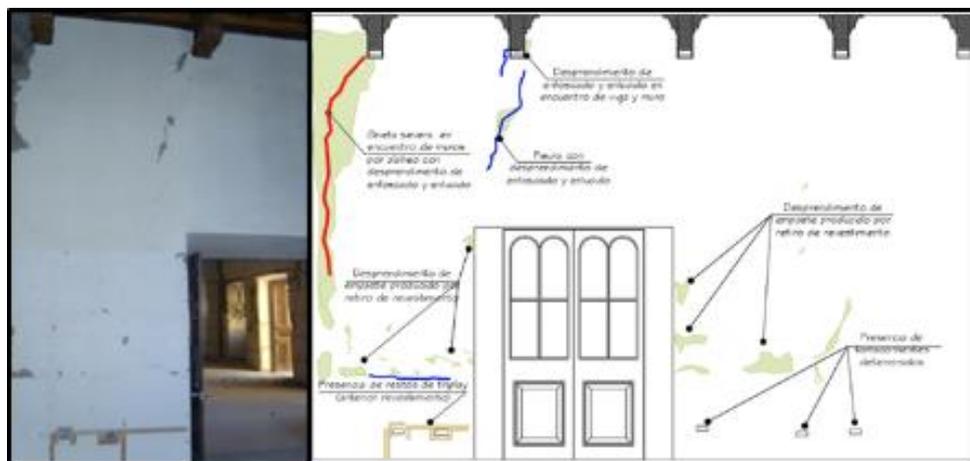
Figura 116: Muro “B”, ambiente 108 – estado actual

Se identifica una grieta severa en el encuentro de muros del lado izquierdo.

Por otra parte, se registran áreas con desprendimientos de enfoscados y enlucidos, en las zonas agrietadas y fisuradas. Así mismo se registran

Se identifican, cajas metálicas rectangulares de tomacorrientes en estado de deterioro, producido por la corrosión.

Observamos evidencias de acciones humanas, pues se encuentran restos de triplay como un revestimiento que no corresponden a la fábrica original.

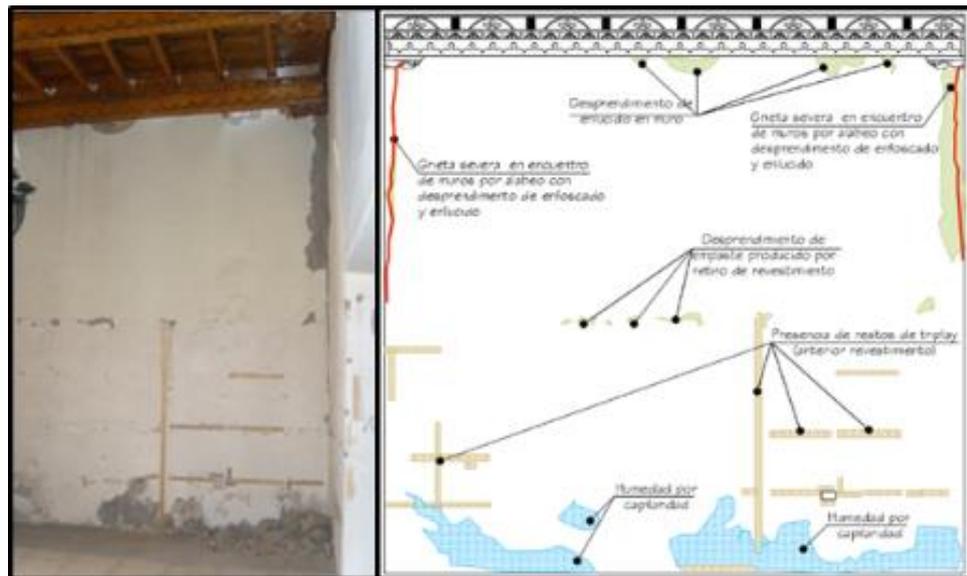
Se detectan dos grietas verticales severas, en los encuentros de muros en ambos extremos.

También, podemos describir desprendimientos de enfoscados, enlucidos y empastes, en las grietas y en muchos puntos del muro.

Vemos una caja de tomacorriente en mal estado, a causa de la corrosión.

Se pueden detectar evidencias de acciones humanas, encontrando restos de triplay como un revestimiento anterior, a causa de una mala intervención.

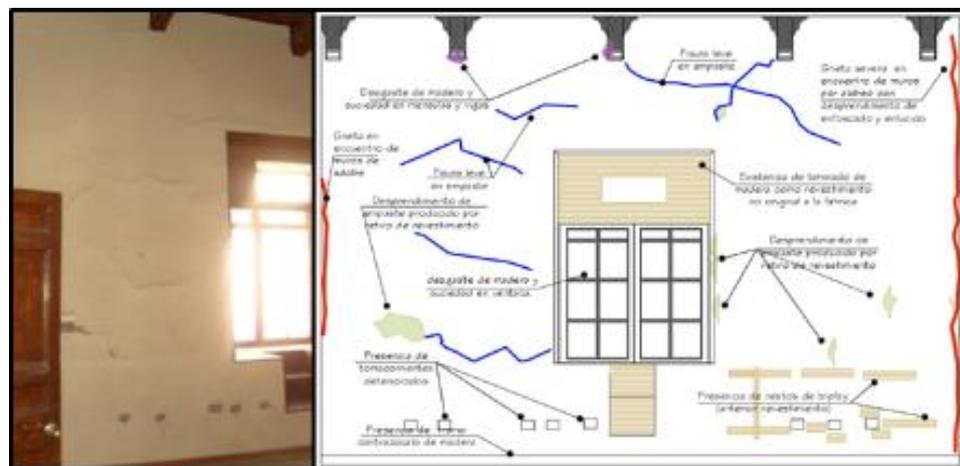
Figura 118: Muro "D", ambiente 108 – estado actual

Se identifica una grieta en el encuentro de muros del lado izquierdo. De igual manera se identifica otra grieta muy severa en el extremo derecho, ocasionado por alabeos.

Se registran cajas metálicas rectangulares de tomacorrientes en estado de deterioro, a consecuencia de la corrosión.

Se pueden identificar, evidencias de malas intervenciones humanas, al encontrar laminados de madera y restos de triplay como revestimientos.

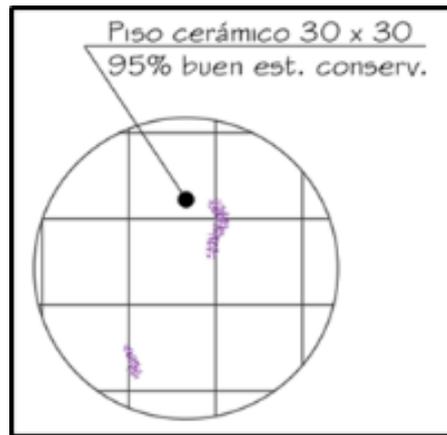
Se puede apreciar un piso de cerámico de 30x30, el que se encuentra en buen estado de conservación y en el que existe gran cantidad de suciedad, sobre todo en las juntas de las piezas de cerámico.

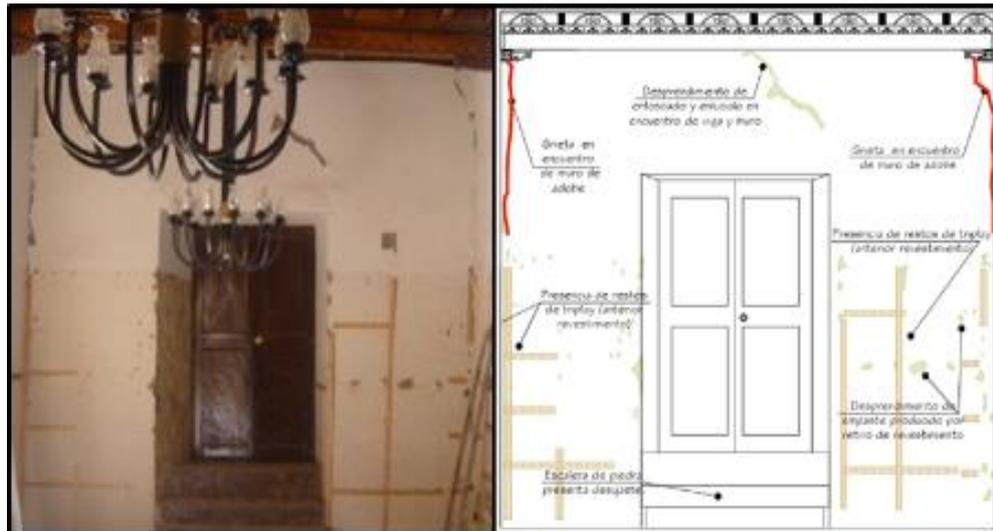
Figura 120: Muro “A”, ambiente 109 – estado actual

Se registran dos grietas verticales, en los encuentros de muros de ambos extremos.

Se observa la presencia de restos de triplay como un revestimiento anterior, a consecuencia de una mala intervención humana.

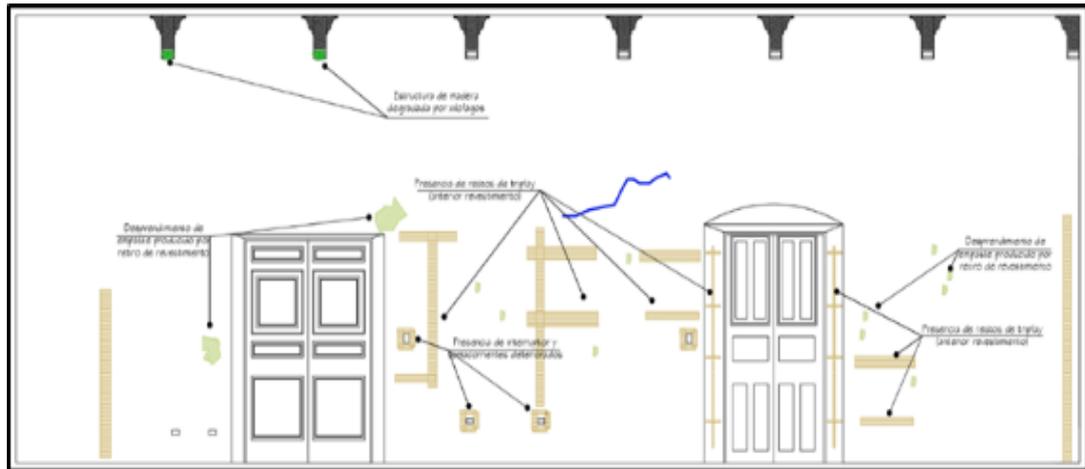
Figura 121: Muro “B”, ambiente 109 – estado actual

Se observa la presencia de interruptores y tomacorrientes deteriorados, sobre todo las cajas rectangulares de éstos, a causa de corrosiones.

Se evidencia la presencia de organismos vivos como xilófagos, alojados en las vigas de madera ocasionando el desgaste de su estructura.

También encontramos restos de triplay como un revestimiento anterior, a consecuencia de una mala intervención humana.

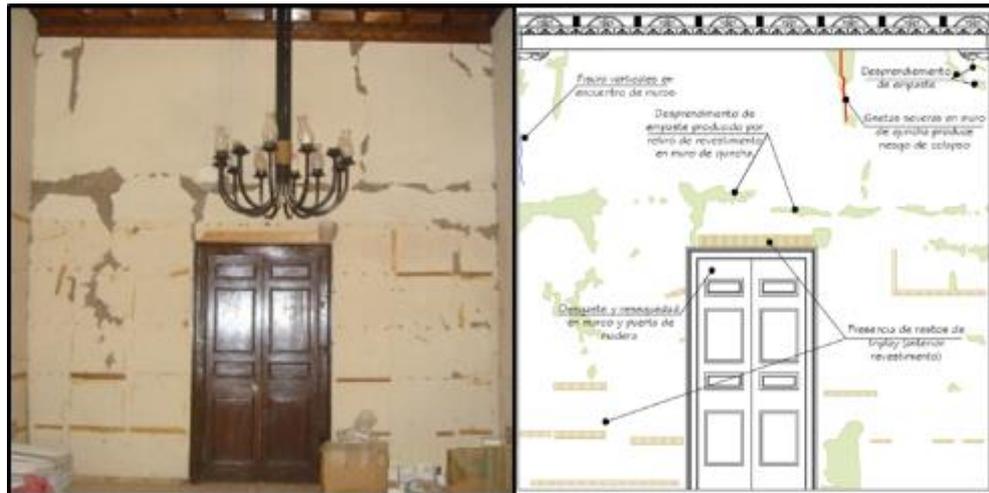
Figura 122: Muro “C”, ambiente 109 – estado actual

Se identifica una grieta vertical severa, en el encuentro de viga de madera y muro de quincha.

Se observa la presencia de restos de triplay como un revestimiento anterior, a consecuencia de una mala intervención humana.

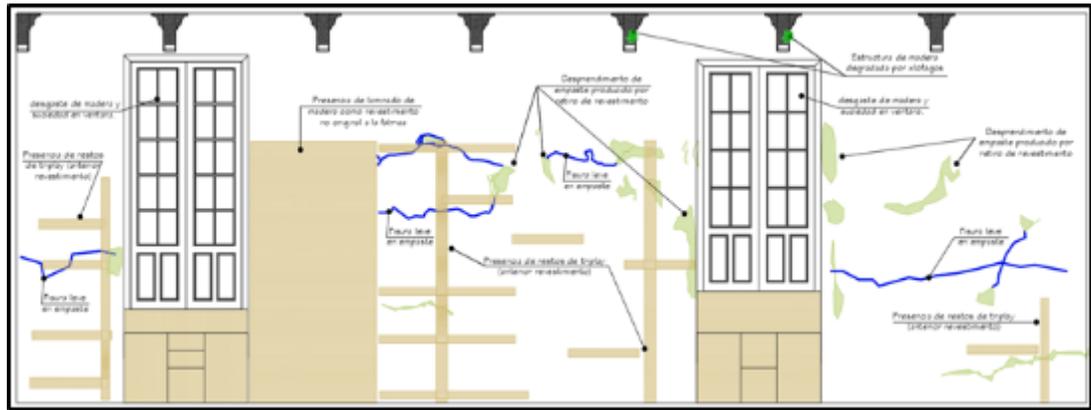
Figura 123: Muro “D”, ambiente 109 – estado actual

Se registra la presencia de organismos vivos como xilófagos, alojados en las vigas de madera ocasionando el desgaste de su estructura.

Por otra parte, encontramos laminados de madera y restos de triplay como un revestimiento anterior (no original a la fábrica), a consecuencia de una mala intervención humana.

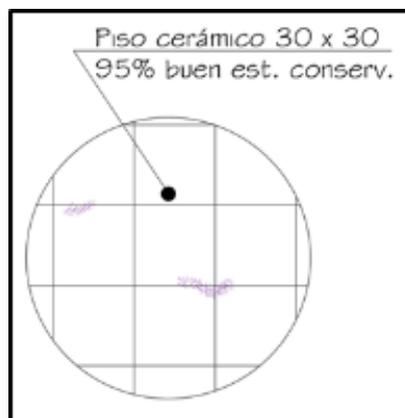
Figura 124: Piso ambiente 110 – estado actual

Podemos observar, un piso de cerámico en buen estado de conservación, en el que se halla una gran cantidad de suciedad, sobre todo en las juntas.

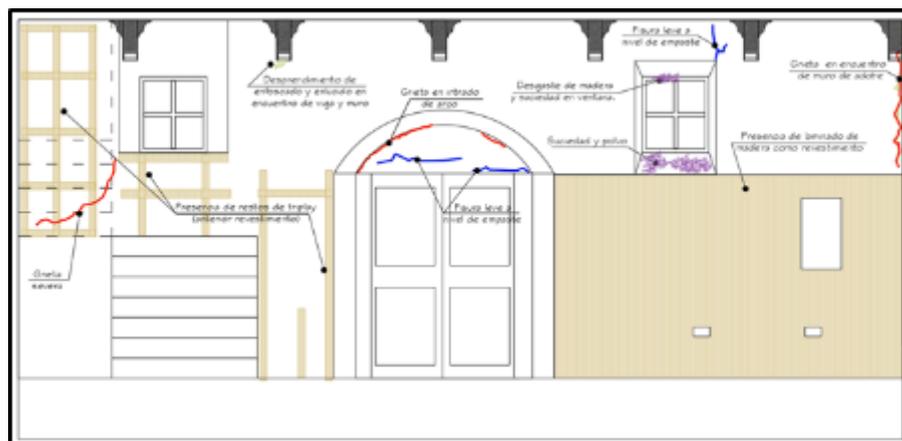
Figura 125: Muro “A”, ambiente 110 – estado actual

Se registran dos grietas severas, en el encuentro de muros del lado derecho, así como también en el intradós del arco y en el tramo adyacente de la ventana izquierda.

Podemos anotar la presencia de organismos vivos como arañas, alojados en las vigas de madera.

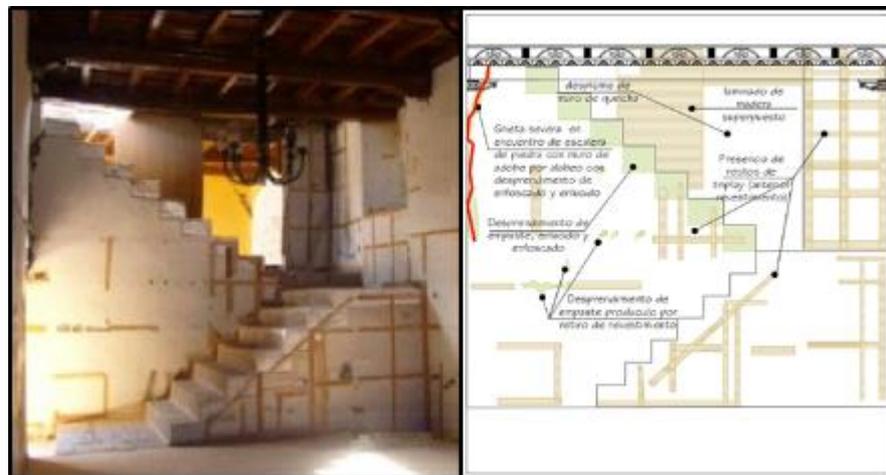
Figura 126: Muro “B”, ambiente 110 – estado actual

Se registra una grieta vertical severa en el encuentro de escalera de piedra y muro de adobe del lado izquierdo.

Se encuentran evidencias de acciones humanas, pues se hay presencia de laminados de madera y restos de triplay como un revestimiento que no corresponden a la fábrica original.

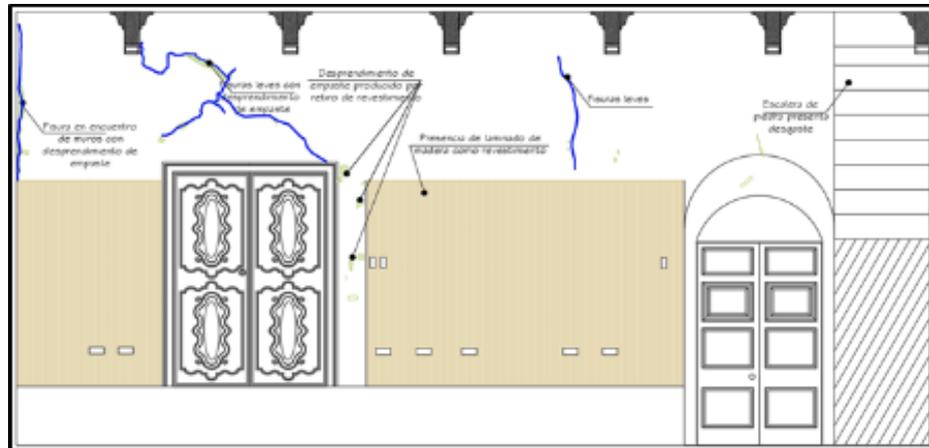
Figura 127: Muro “C”, ambiente 110 – estado actual

Se registran cajas de interruptores y tomacorrientes en mal estado, deteriorados a causa de la corrosión.

Por último, se hallan evidencias de acciones humanas, encontrando laminados de madera como revestimiento que no corresponden a la fábrica original, a causa de una mala intervención.

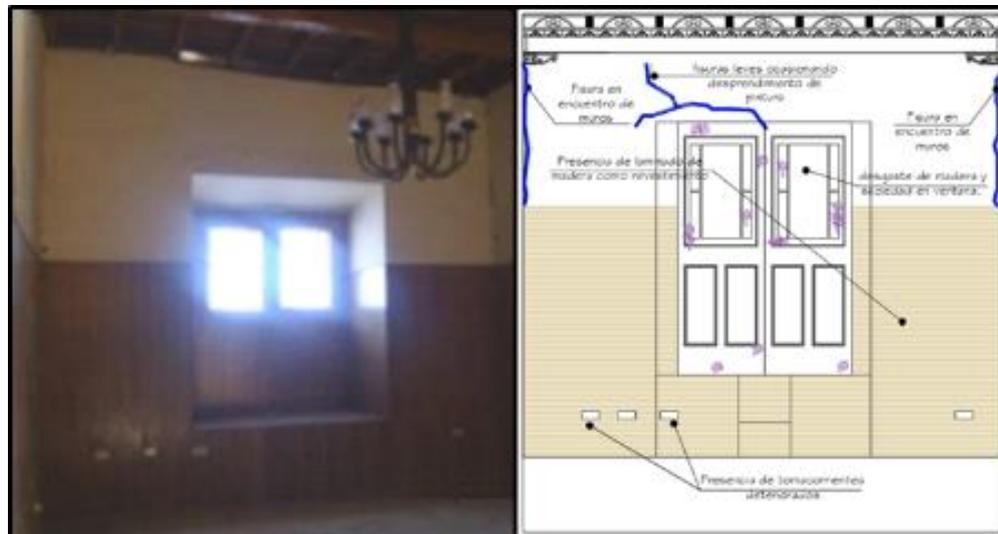
Se registran cajas metálicas rectangulares de tomacorrientes en estado de deterioro, a consecuencia de la corrosión.

Se pueden identificar, evidencias de malas intervenciones humanas, al encontrar laminados de madera adheridos al muro como revestimientos.

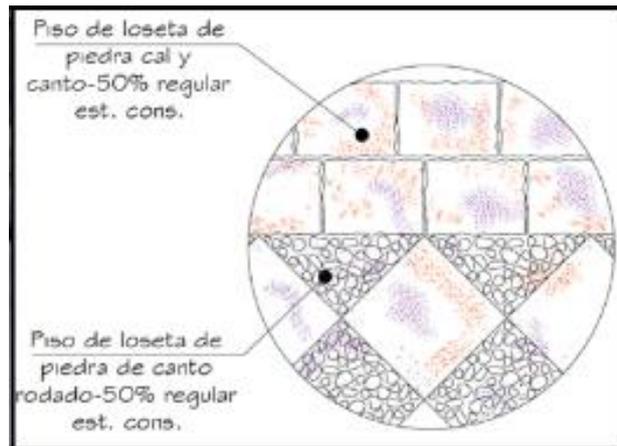
Se pueden observar piezas de losetas que se encuentran con asentamientos diferenciales y desgaste, provocando erosiones mecánicas en muchas piezas, a causa de rozaduras, factores climatológicos y uso del mismo.

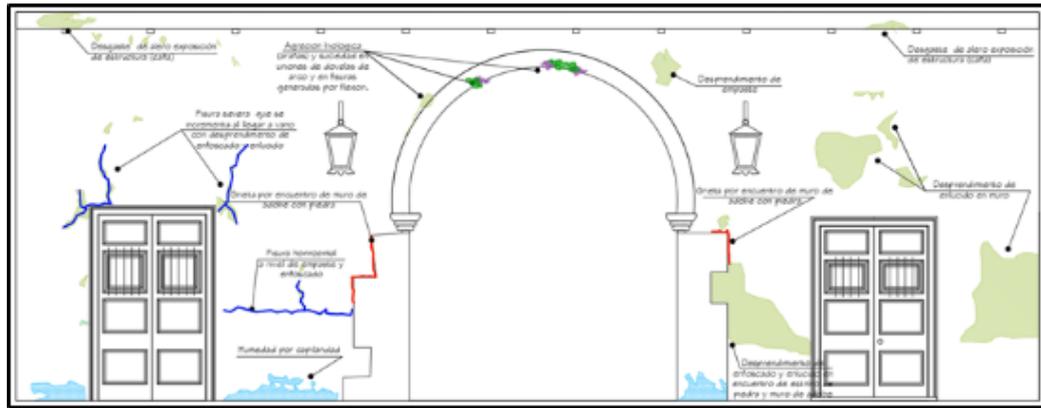
Figura 130: Muro “A”, ambiente 100 – estado actual

Primeramente, se registran lesiones por humedad por capilaridad, en tres zonas inferiores del paramento.

Se aprecian dos grietas en los encuentros de muros de adobe y jambas de piedra.

Se evidencia una alta presencia de organismos vivos como las arañas, alojados entre las vigas de madera y los muros.

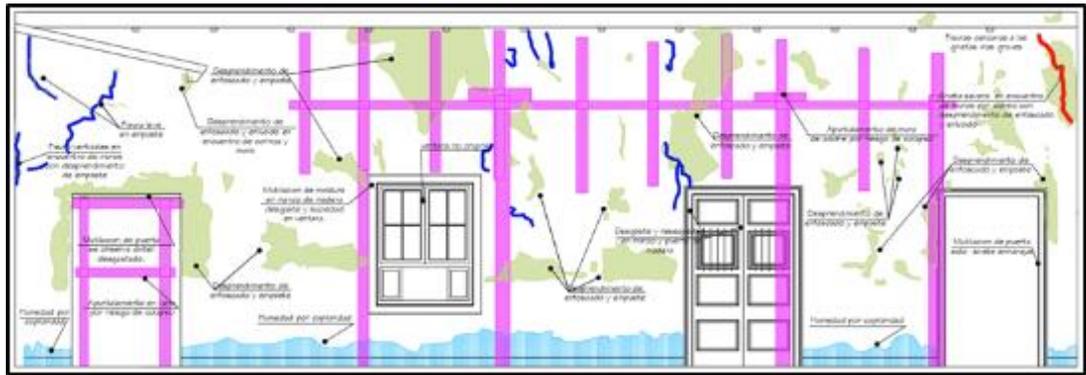
Figura 131: Muro “B”, ambiente 111 – estado actual

Para describir los tipos de lesiones, debemos de tener en cuenta que existe un sistema de reforzamiento a través de apuntalamientos para evitar el colapso del muro.

Se pueden identificar una grieta de proporciones severa en las intersecciones de los muros del lado izquierdo.

También se evidencian fisuras superficiales de pequeñas longitudes en varias zonas del muro.

Por otro lado, se aprecian desprendimientos de capas de enfoscados, enlucidos y empastados, en grandes proporciones del muro.

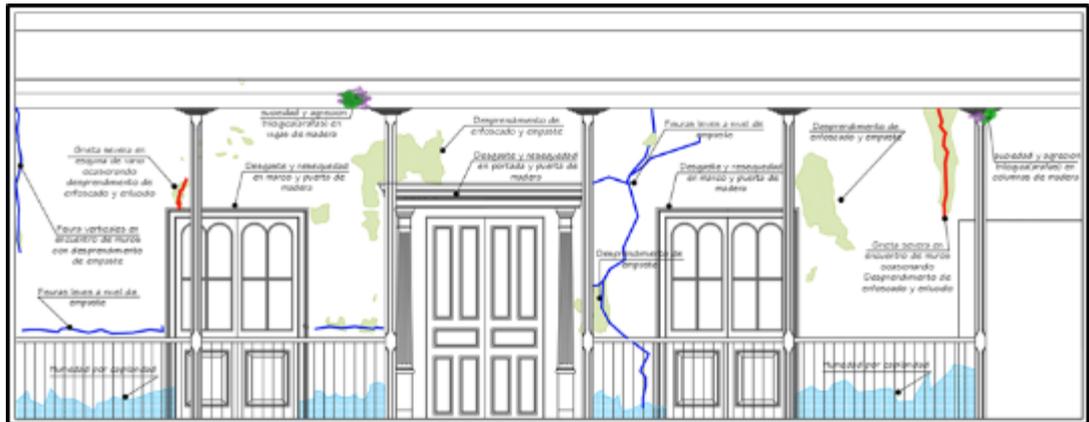
Figura 132: Muro “C”, ambiente 111 – estado actual

Podemos identificar dos grietas, una severa que nace del vano o abertura, prolongándose hasta el techo.

También apreciamos el desprendimiento de las capas de enfoscado y empaste, sobre todo en los tramos de las grietas y fisuras.

Dentro de este tipo de lesiones, podemos encontrar organismos vivos, con la presencia de arañas y sus telarañas en la viga de madera.

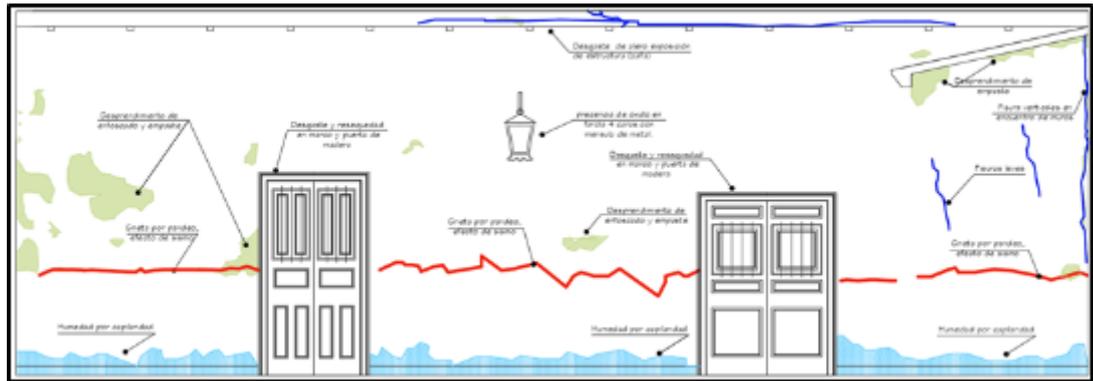
A consecuencia de lo anterior, se evidencian grietas horizontales a media altura del muro, que se extienden en toda la longitud del paramento.

Por otro lado, podemos identificar los desprendimientos de capas de enfoscado, enlucido y empastado en puntos donde se produjeron las grietas y fisuras.

Así como podemos apreciar estos desprendimientos en otras zonas del paramento.

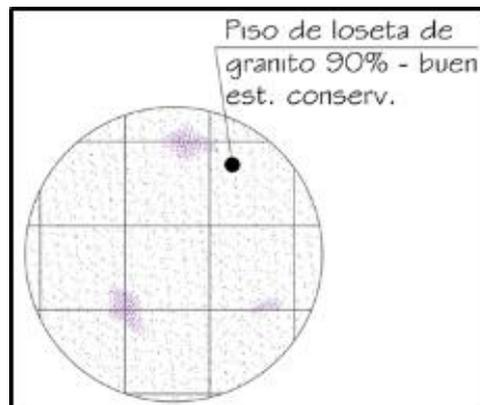
Se registra un piso compuesto por losetas de granito, en un buen estado de conservación, se puede evidenciar suciedad en las superficies y juntas de las piezas de este piso.

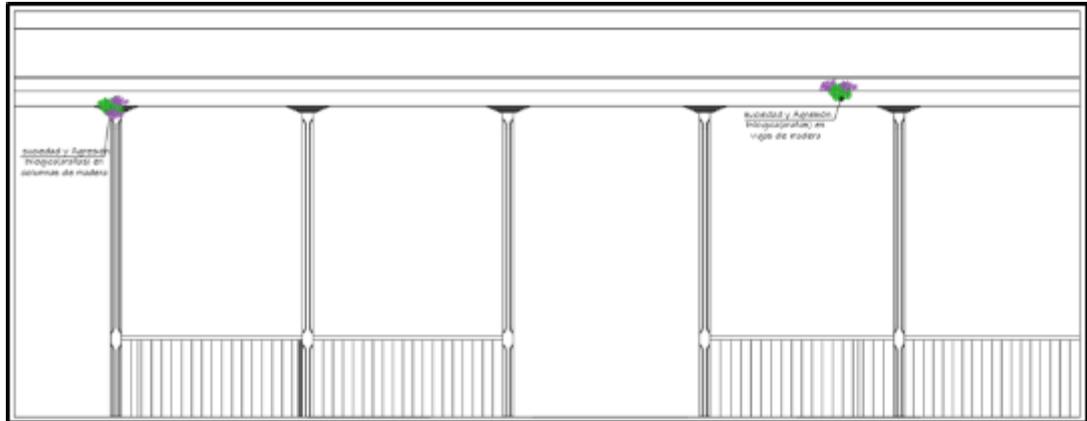
Se evidencia las agresiones de organismos vivos como las arañas, alojados en las vigas de madera.

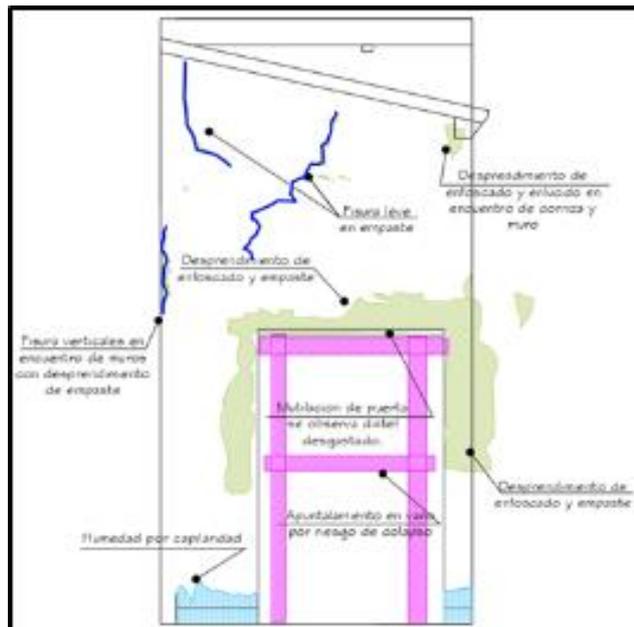
Para identificar las lesiones, debemos de tener en cuenta que existe un sistema de apuntalamiento en el vano de puerta, para evitar el colapso del muro.

Se evidencian fisuras superficiales a nivel de empaste en encuentro de muros del lado izquierdo y en otras zonas del muro.

Por otro lado, se aprecian desprendimientos de capas de enfoscados, enlucidos y empastados, sobre todo en el contorno superior del vano.

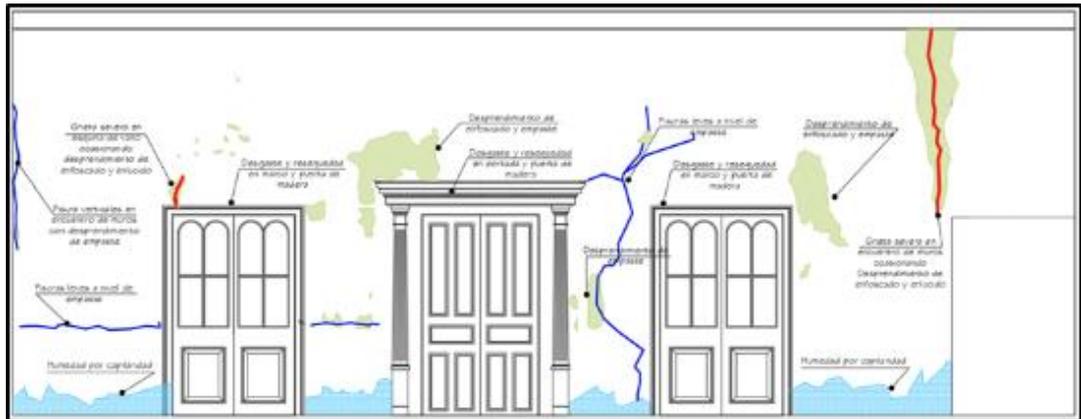
Figura 137: Muro "C", ambiente 112 – estado actual

Podemos identificar dos grietas, una severa que nace del vano o abertura, prolongándose hasta el techo.

Se pueden registrar fisuras leves a nivel de empaste, de longitudes considerables.

También apreciamos el desprendimiento de las capas de enfoscado y empaste, sobre todo en los tramos de las grietas y fisuras.

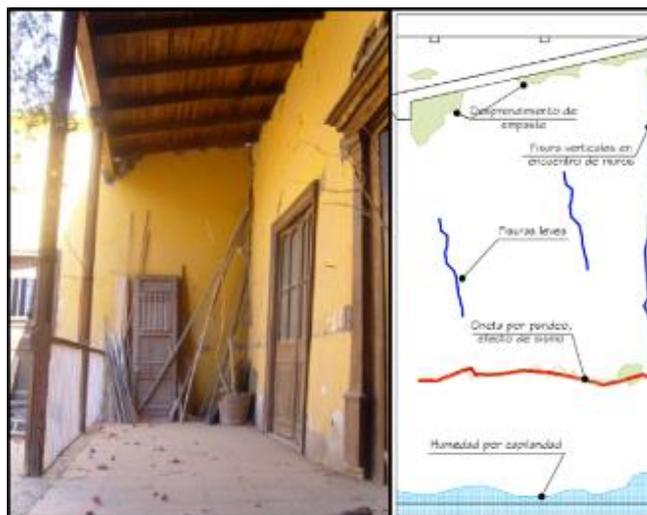
Figura 138: Muro "D", ambiente 112 – estado actual

Se identifica una grieta horizontal causada por pandeo del muro.

Se evidencia una fisura severa longitudinal en el encuentro de muros del lado derecho. Además, se pueden ver dos fisuras leves en el centro del muro.

Se aprecian desprendimientos de empaste en el encuentro de techo y muro.

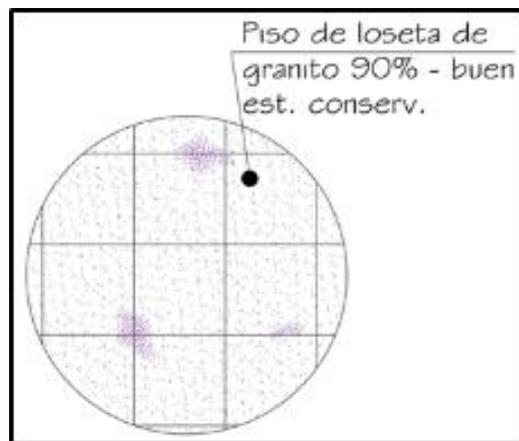
Se registra un piso compuesto por losetas de granito, en un buen estado de conservación, se puede evidenciar suciedad en las superficies y juntas de las piezas de este piso.

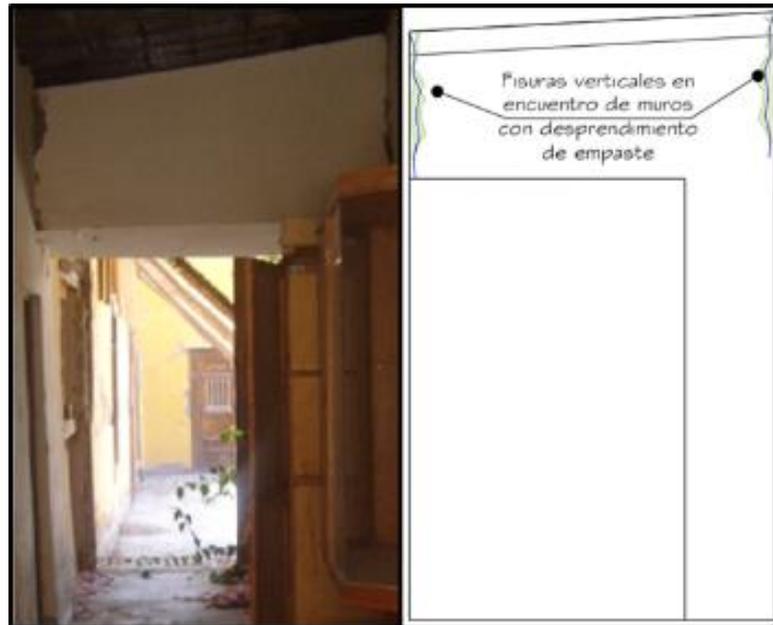
Se pueden identificar fisuras verticales en encuentros de muros, en ambos extremos del paramento.

También apreciamos el desprendimiento de empaste, en los tramos de las fisuras.

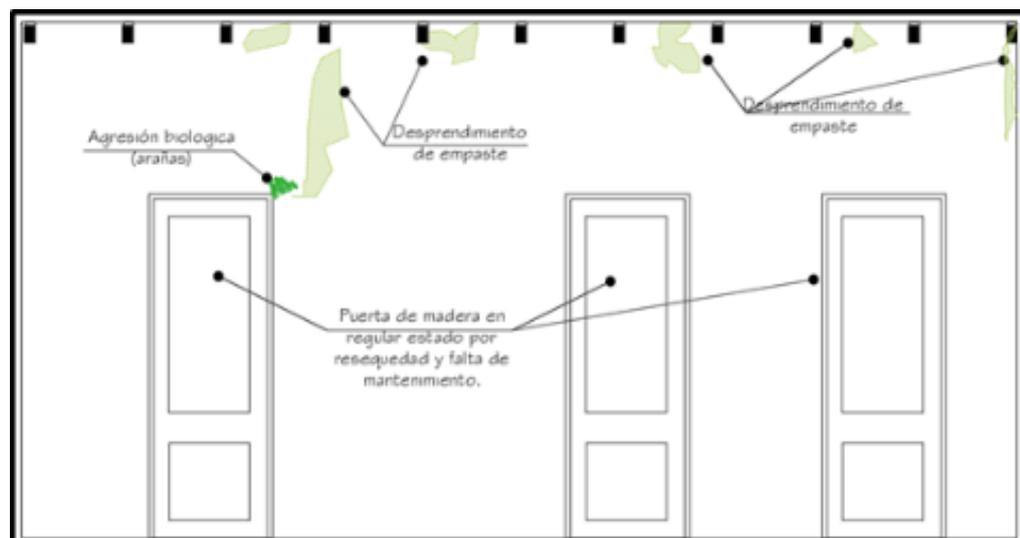
Se evidencia las agresiones de organismos vivos como las arañas, en el vano de puerta del lado izquierdo.

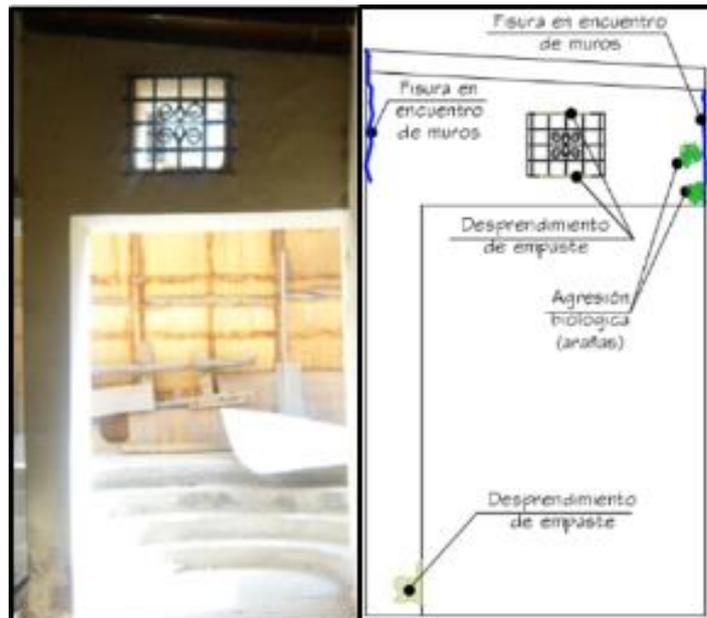
Podemos identificar dos fisuras en los encuentros de muros de ambos lados.

También apreciamos el desprendimiento de las capas de empaste, en los derrames del vano de ventana y zona inferior del muro.

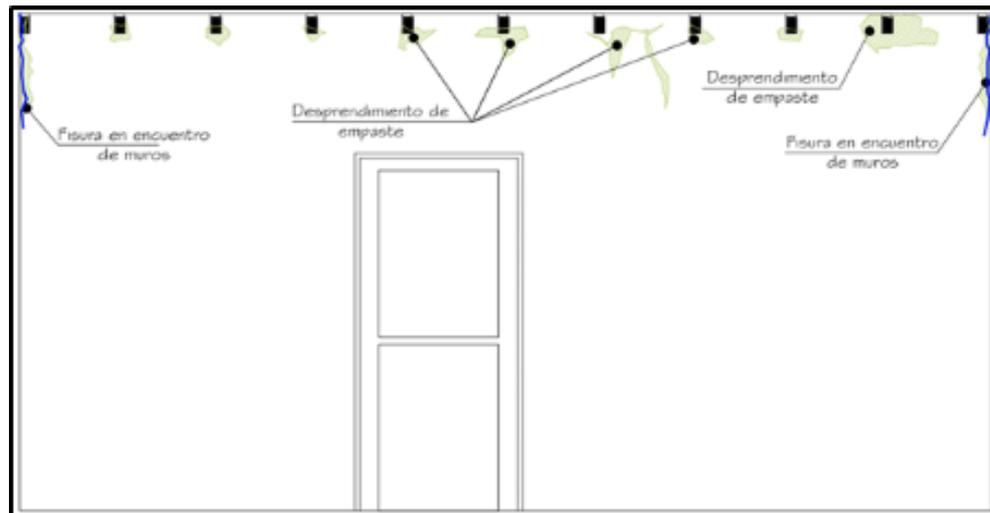
Se identifican dos fisuras en la parte superior de los encuentros de muros de ambos lados.

Por otro lado, se pueden registrar desprendimientos de empaste en varios puntos de la zona superior del paramento, sobre todo en los encuentros de vigas de madera y muro.
