UNIVERSIDAD NACIONAL DEL ALTIPLANO
FACULTAD DE INGENIERIA CIVIL Y ARQUITECTURA
ESCUELA PROFESIONAL DE INGENIERIA CIVIL

**“PROPUESTA DE SISTEMA DE GESTIÓN DE PUENTES BASADA
EN INSPECCIÓN VISUAL, TRAMO 4 DEL CORREDOR VIAL
INTEROCEÁNICO SUR, PERÚ - BRASIL, AZÁNGARO-PUENTE
INAMBARI, 2020”**

TESIS

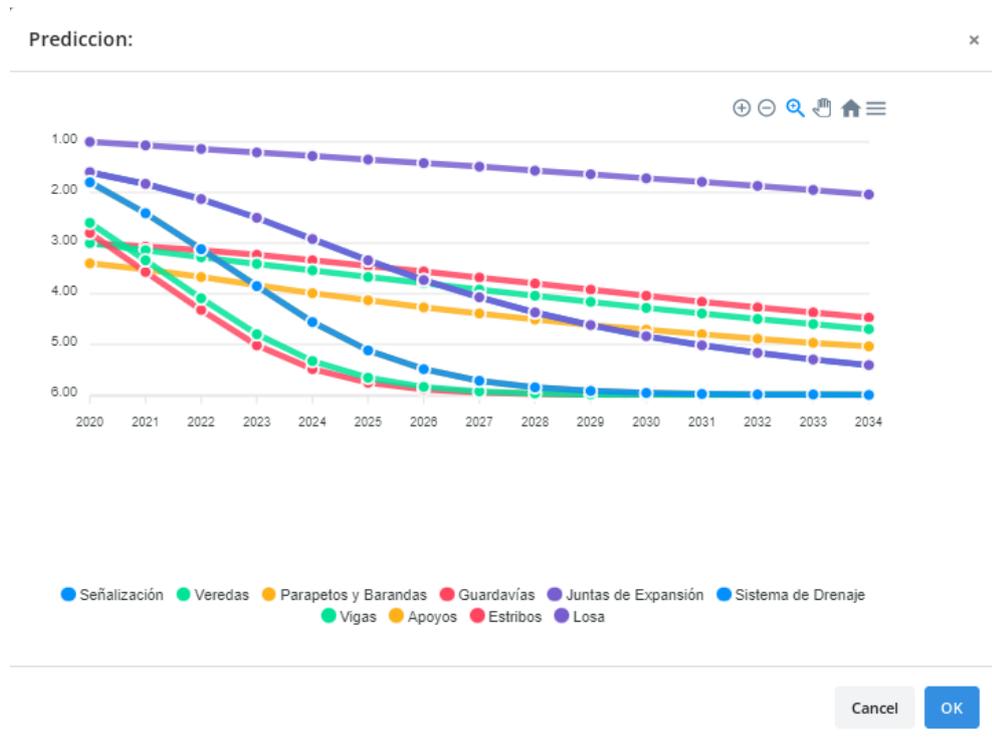
Figura 30. Curva de deterioro - Puente Tantamayo

En la siguiente figura 27 se observa las curvas de deterioro de los componentes del puente Tantamayo al año 2025.

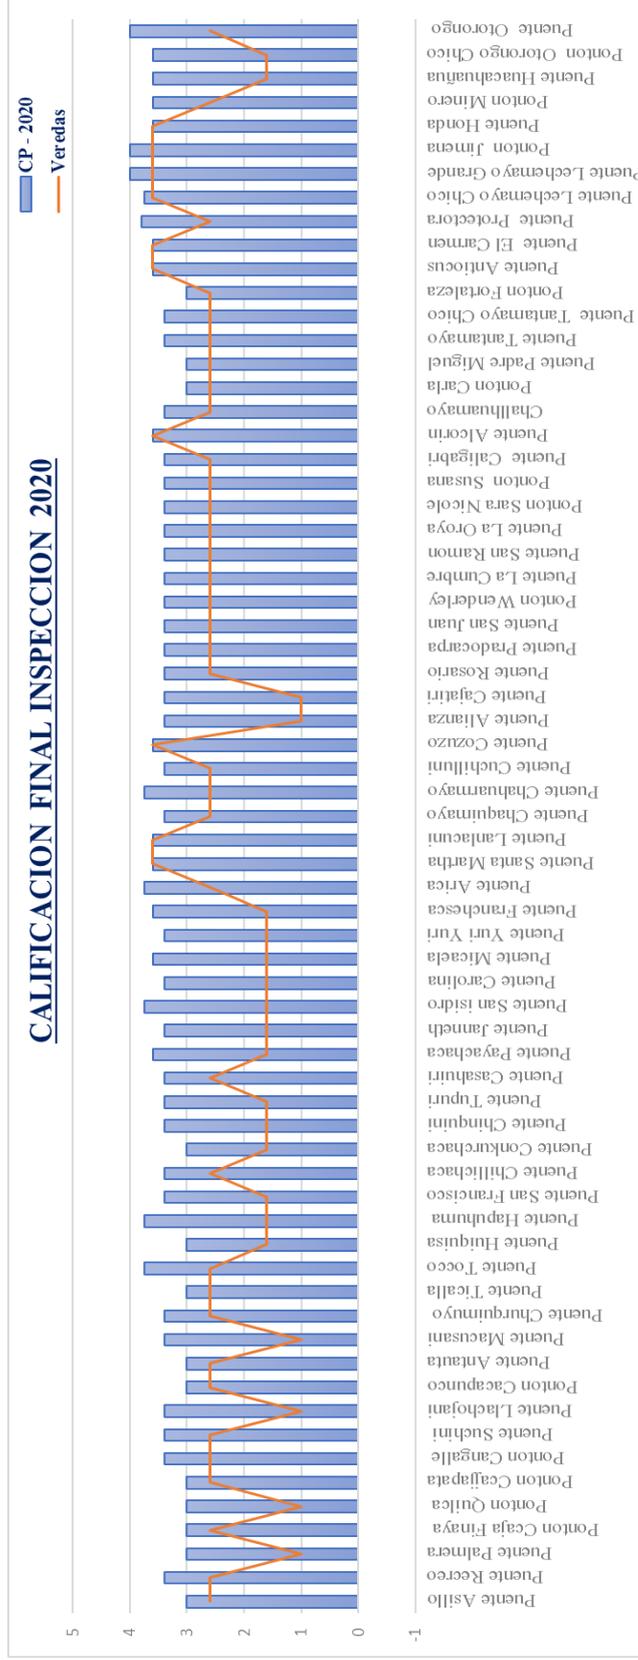
Figura 49. Veredas – inspecciones 2020.

En la figura 49, se observa que el rango de calificación del grupo de seguridad vial del componente veredas oscila entre 1.0 y 3.6 que se entiende de un estado ‘satisfactoria’ y como daño máximo a un estado ‘seria’. Así mismo, se observa que el 54% de las veredas de los 67 puentes se encuentra en un estado ‘deficiente’ en la inspección realizada en el año 2020.

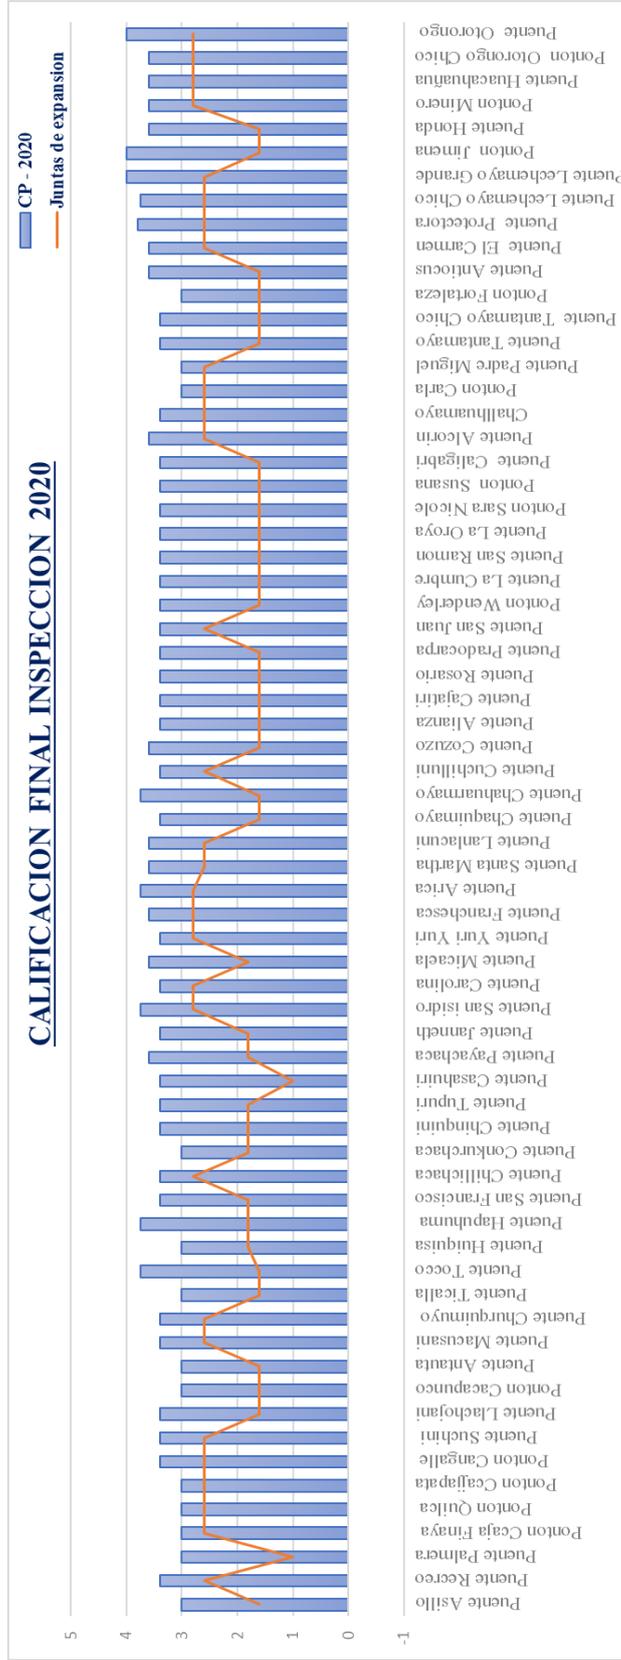
Figura 52. Juntas de expansión – inspección 2020

En la figura 52, se observa que el rango de calificación del grupo de funcional de la componente junta de expansión oscila entre 1.0 y 2.8 que se entiende de un estado ‘satisfactoria’ y como daño máximo a un estado ‘seria’. Así mismo, se observa que el 52% de las juntas de expansión de los 67 puentes se encuentra en un estado ‘adecuada’ y el 45% se encuentra en un estado ‘seria’, en la inspección realizada en el año 2020.

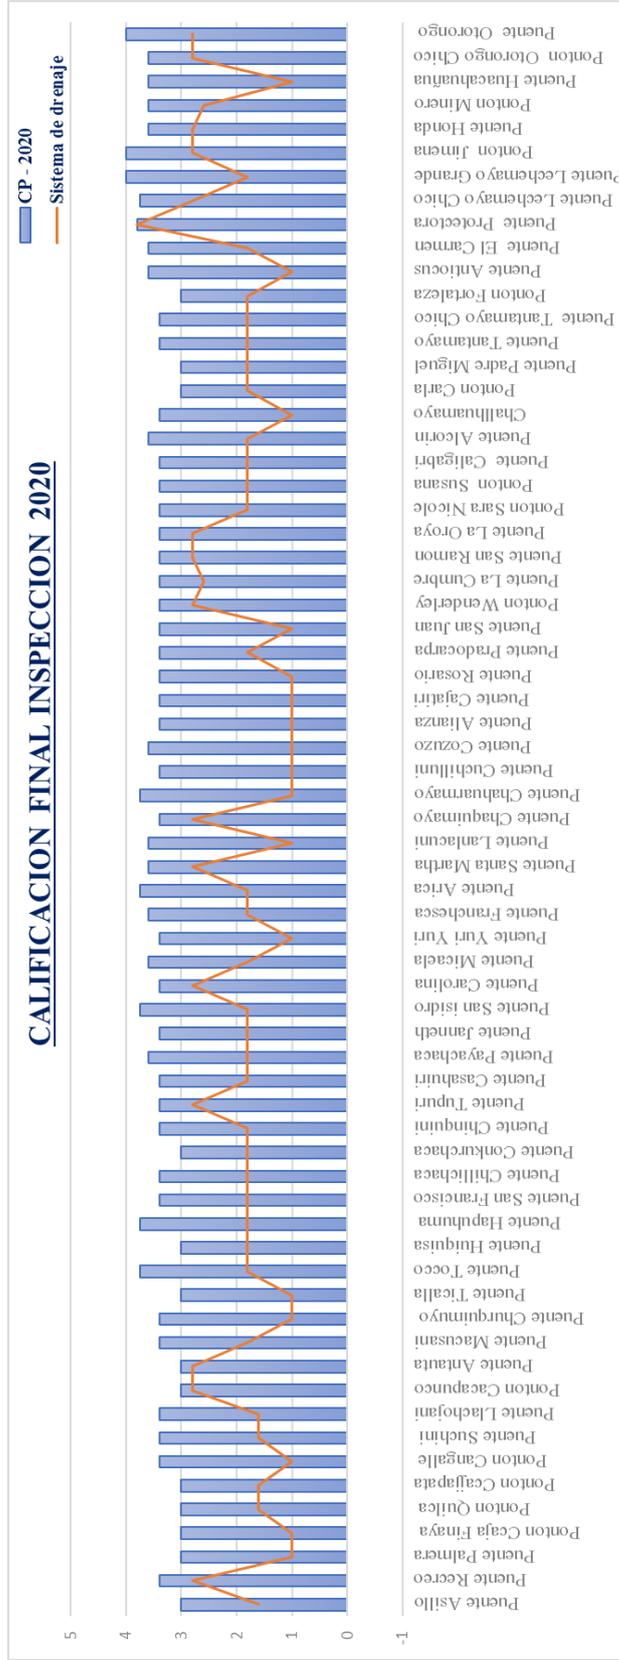
Figura 54. Sistema de drenaje – inspección 2020

En la figura 54, se observa que el rango de calificación del grupo de funcional del componente sistema de drenaje oscila entre 1.0 y 3.8 que se entiende de un estado ‘satisfactoria’ y como daño máximo a un estado ‘seria’. Así mismo, se observa que el 46% del sistema de drenaje de los 67 puentes se encuentra en un estado ‘adecuada’ y el 25% se encuentra en un estado ‘deficiente’ en la inspección realizada en el año 2020.

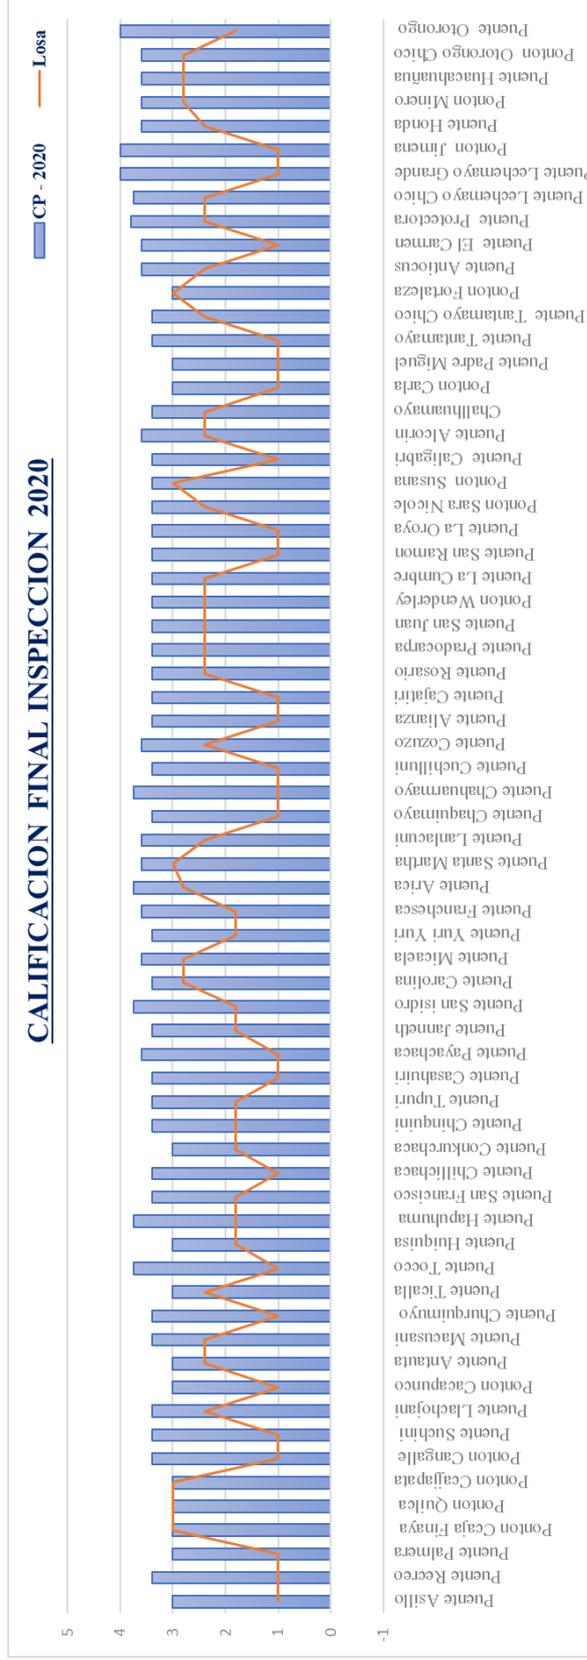
Figura 55. Losa – inspección 2020.

En la figura 55, se observa que el rango de calificación del grupo de superestructura del componente losa oscila entre 1.0 y 3 que se entiende de un estado ‘satisfactoria’ y como daño máximo a un estado deficiente. Así mismo, se observa que el 37% de la losa de los 67 puentes se encuentra en un estado ‘satisfactoria’ y el 46% se encuentra en un estado ‘deficiente’ en la inspección realizada en el año 2020.

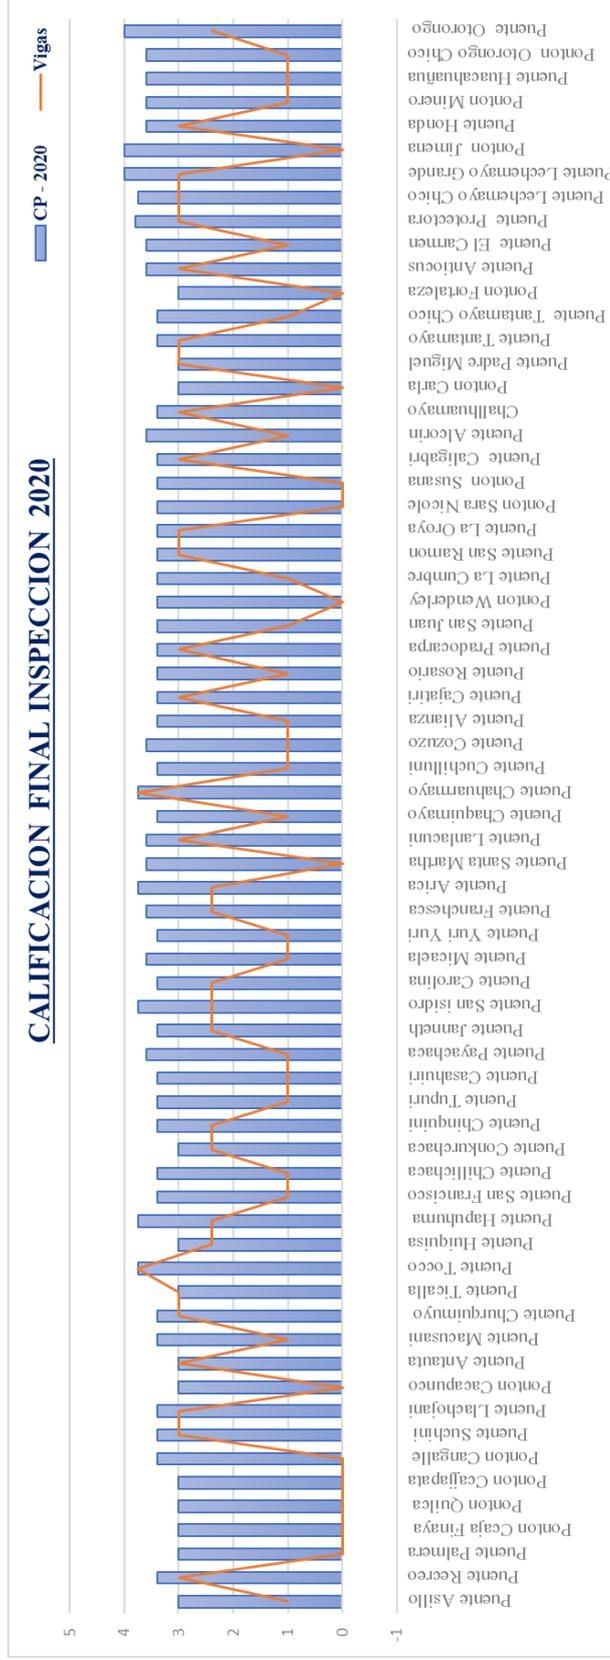
Figura 56. Viga – inspección 2020

En la figura 56, se observa que el rango de calificación del grupo de superestructura del componente viga oscila entre 1.0 y 3 que se entiende de un estado ‘satisfactoria’ y como daño máximo a un estado ‘seria’. Así mismo, se observa que el 33% de la viga de los 67 puentes se encuentra en un estado ‘satisfactoria’ y el 45% se encuentra en un estado ‘deficiente’ en la inspección realizada en el año 2020. También se considera que el 20 % de los puentes no cuenta con viga.

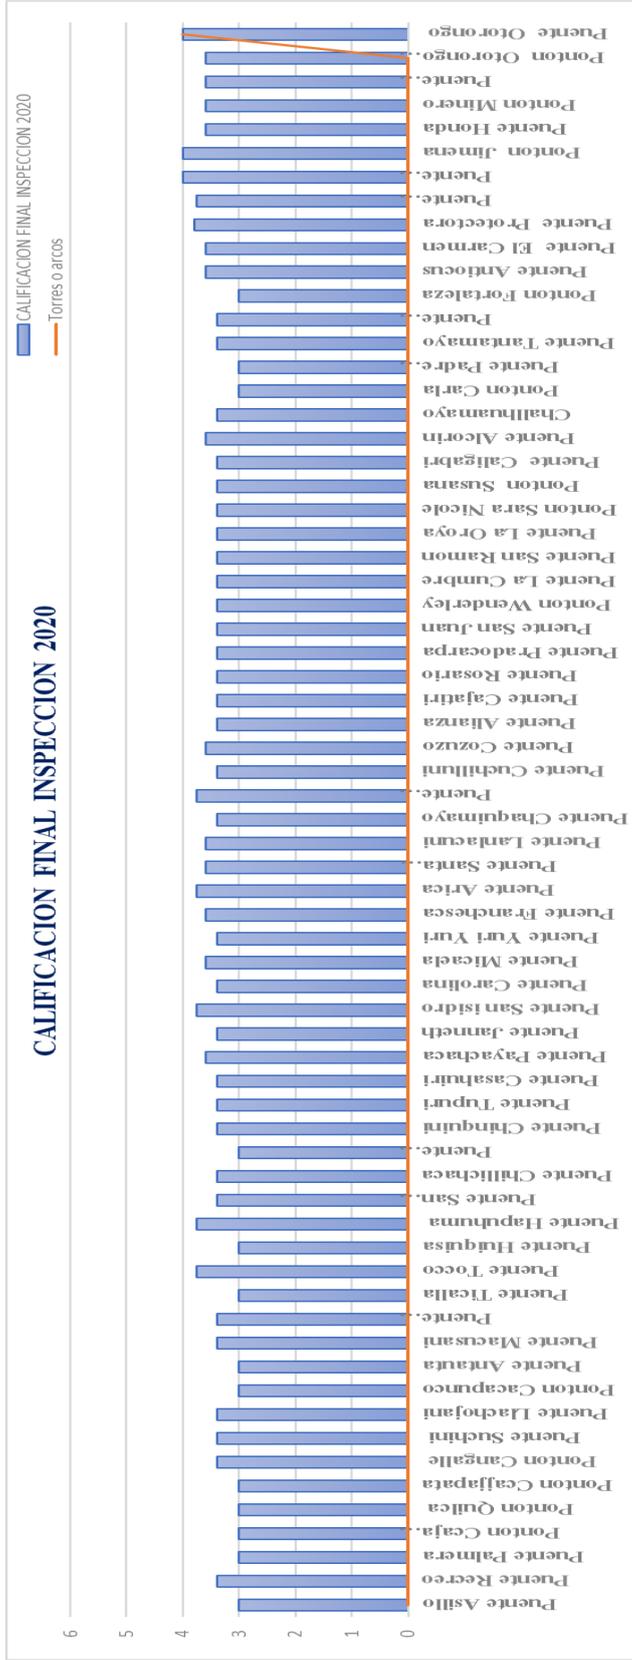
Figura 57. Torres o arcos – inspección 2020

En la figura 57 se observa que el rango de calificación del grupo de superestructura del componente torres o arcos es 4, lo que es un estado ‘seria’. El único puente que tiene el elemento cable es el Puente Otorongo el cual se encuentra en un estado ‘seria’ en la inspección 2020.

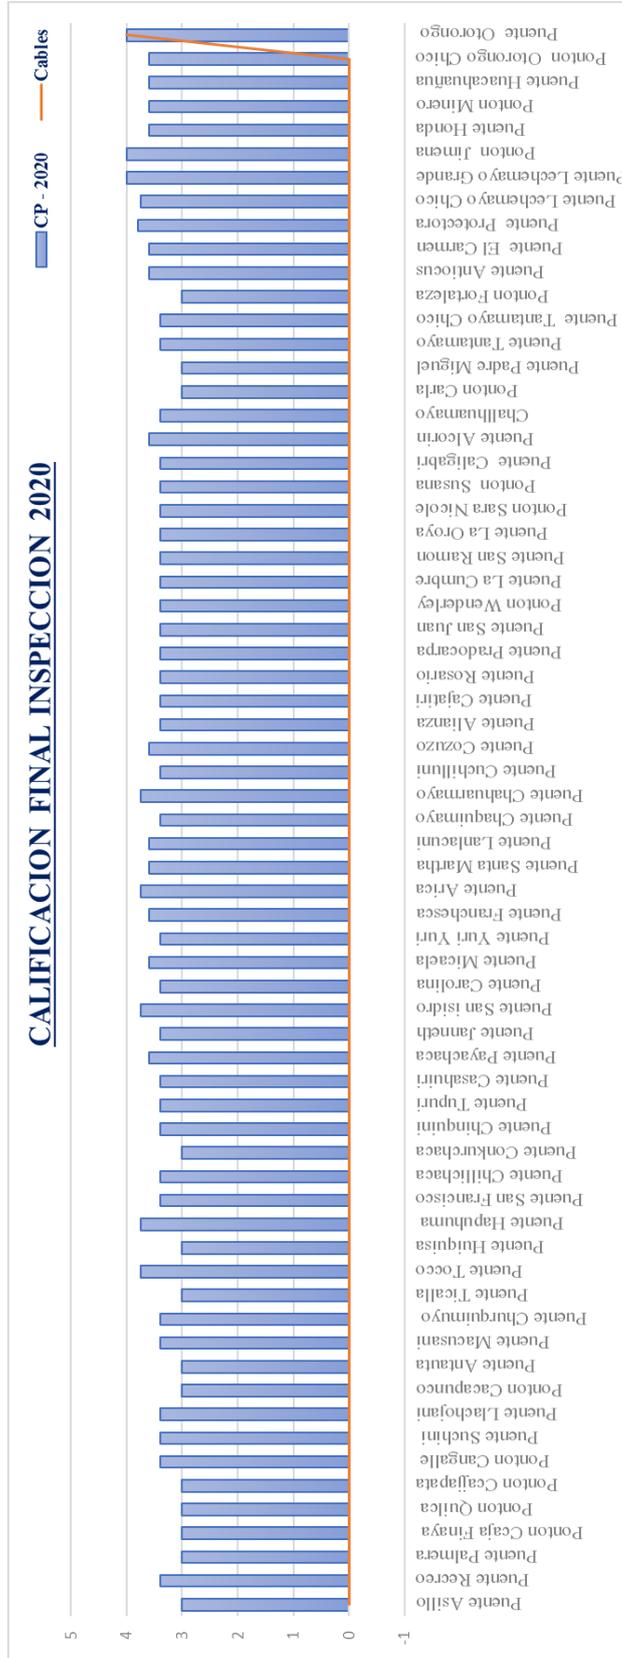
Figura 58. Cables – inspección 2020

En la figura 58, se observa que el rango de calificación del grupo de superestructura del componente cables es 4 lo que es un estado ‘seria’, el único puente que tiene el elemento cable es el Puente Otorongo el cual se encuentra en un estado ‘seria’ en la inspección 2020.

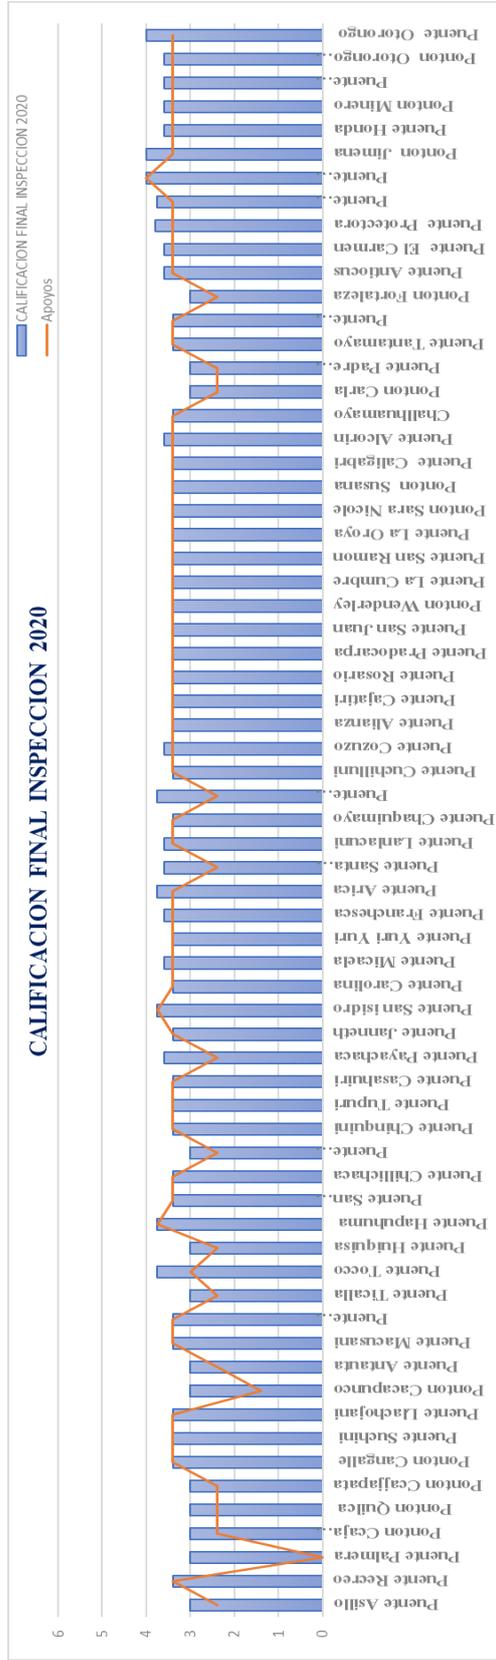
Figura 59. Apoyo – inspección 2020

En la figura 59, se observa que el rango de calificación del componente apoyo oscila entre 1.0 y 4 que se entiende de un estado ‘satisfactoria’ y como daño máximo a un estado ‘deficiente’. Así mismo, se observa que el 22% de los apoyos de los 67 puentes se encuentra en un estado ‘adecuado’ y el 75% se encuentra en un estado ‘deficiente’ en la inspección realizada en el año 2020.

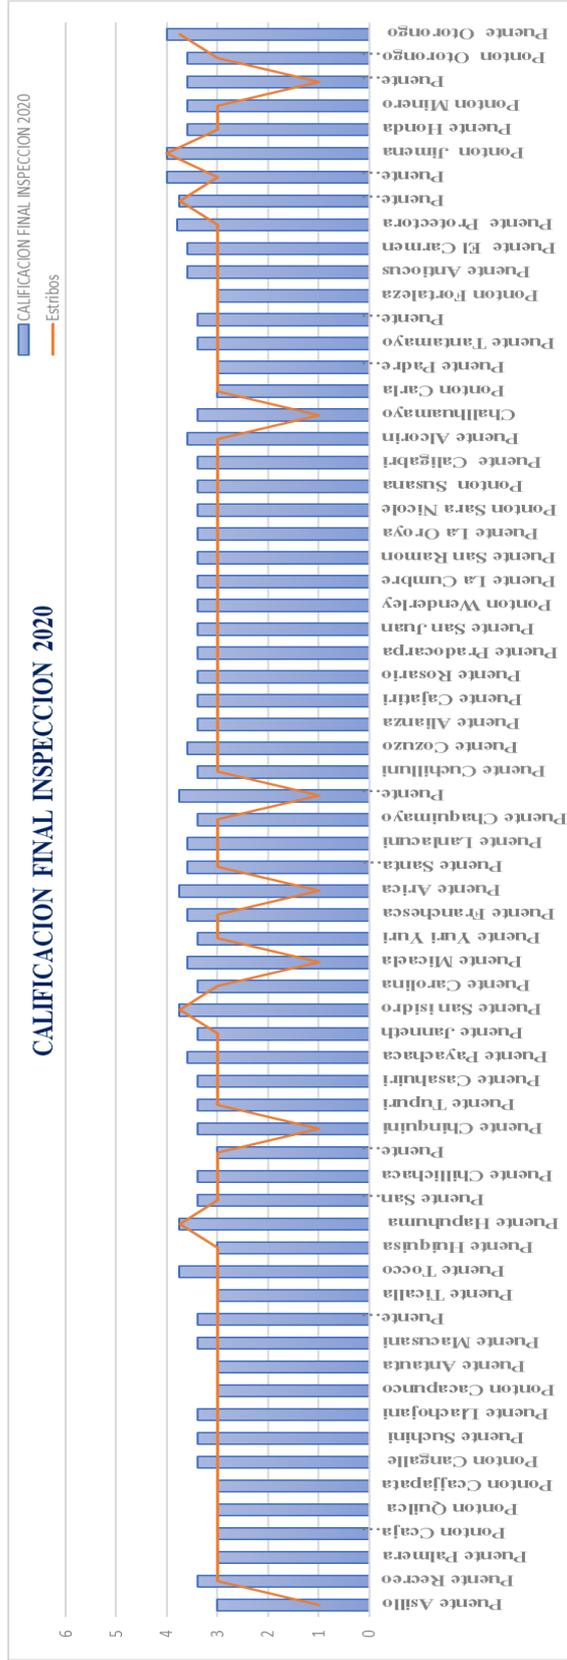
Figura 60. Estribos – inspección 2020

En la figura 60, se observa que el rango de calificación del grupo de subestructura del componente estribo oscila entre 1.0 y 4 que se entiende de un estado ‘satisfactoria’ y como daño máximo a un estado ‘seria’. así mismo, se observa que el 11% de estribo de los 67 puentes se encuentra en un estado ‘satisfactoria’ y el 82% se encuentra en un estado ‘deficiente’ en la inspección realizada en el año 2020.

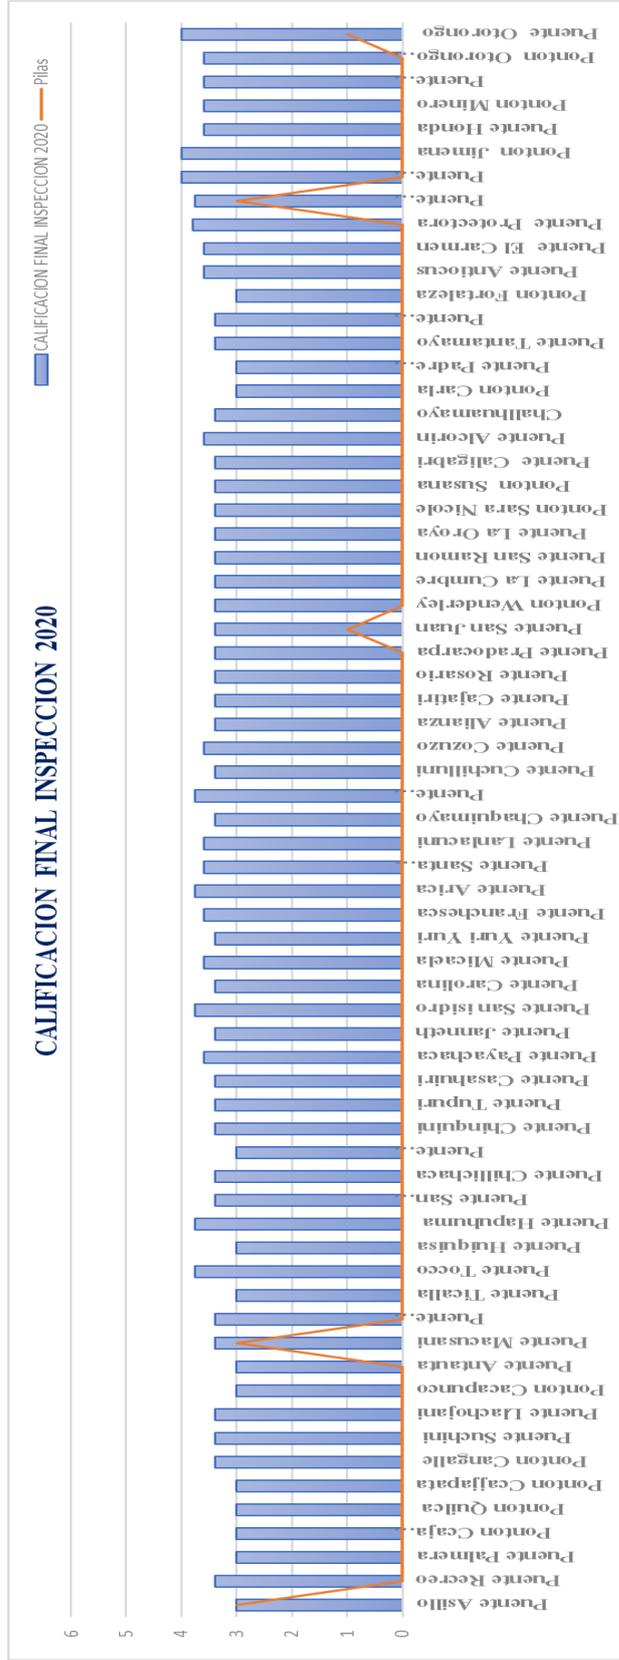
Figura 61. Pilar – inspección 2020

En la figura 61, se observa que el rango de calificación del grupo de subestructura del componente pilar oscila entre 1.0 y 3 que se entiende de un estado ‘satisfactoria’ y como daño máximo a un estado ‘deficiente’. Así mismo, se observa que 5 de los 67 puentes cuentan con pilar los cuales se encuentran en un estado ‘deficiente’ en la inspección realizada en el año 2020.

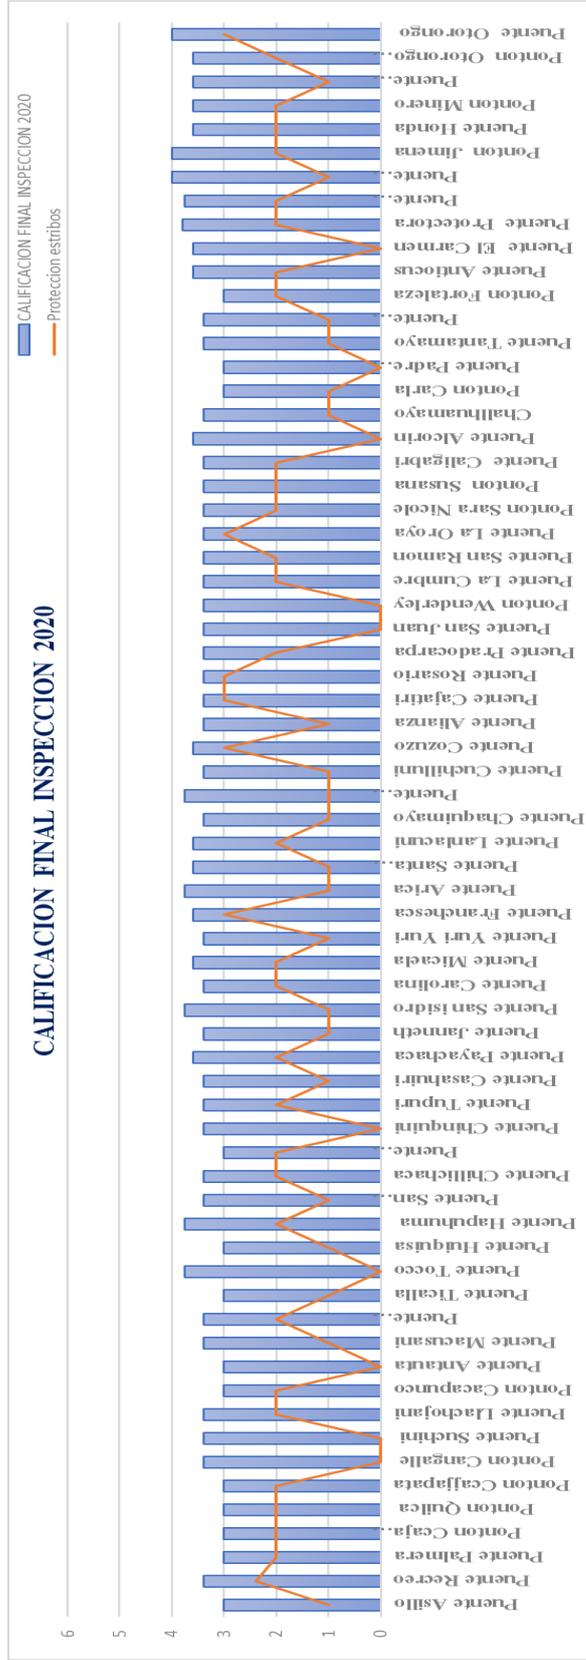
Figura 62. Protección de estribo – inspección 2020

En la figura 62, se observa que el rango de calificación del grupo de aspectos hidráulicos del componente protección estribo oscila entre 1.0 y 3 que se entiende de un estado ‘satisfactoria’ y como daño máximo a un estado ‘deficiente’. Así mismo, se observa que el 31% de estribo de los 67 puentes se encuentra en un estado ‘deficiente’ y el 87% se encuentra en un estado ‘deficiente’ en la inspección realizada en el año 2020.

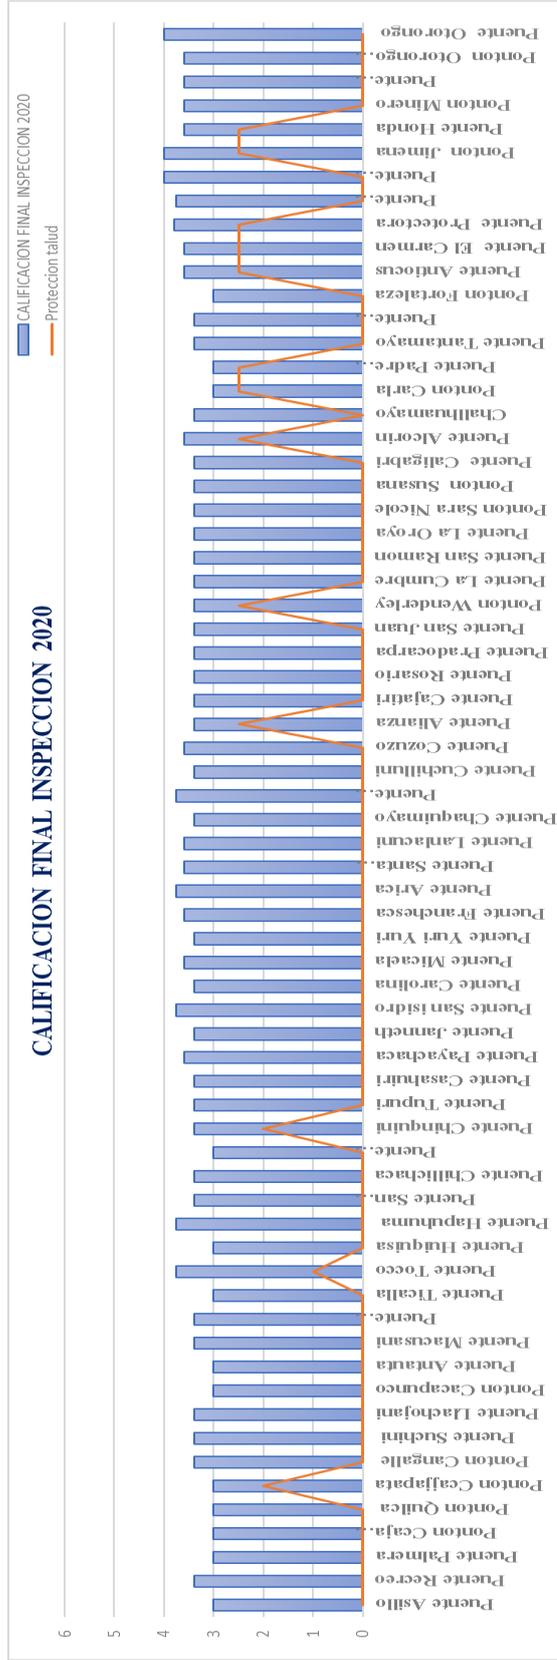
Figura 63. Protección talud – inspección 2020

En la figura 63, se observa que el rango de calificación del grupo de aspectos hidráulicos del componente protección de talud oscila entre 1.0 y 2.5 que se entiende de un estado ‘satisfactoria’ y como daño máximo a un estado ‘deficiente’. Así mismo se observa que el 20% cuenta con protección de talud de los cuales se encuentran en estado ‘deficiente’ en la inspección realizada en el año 2020.

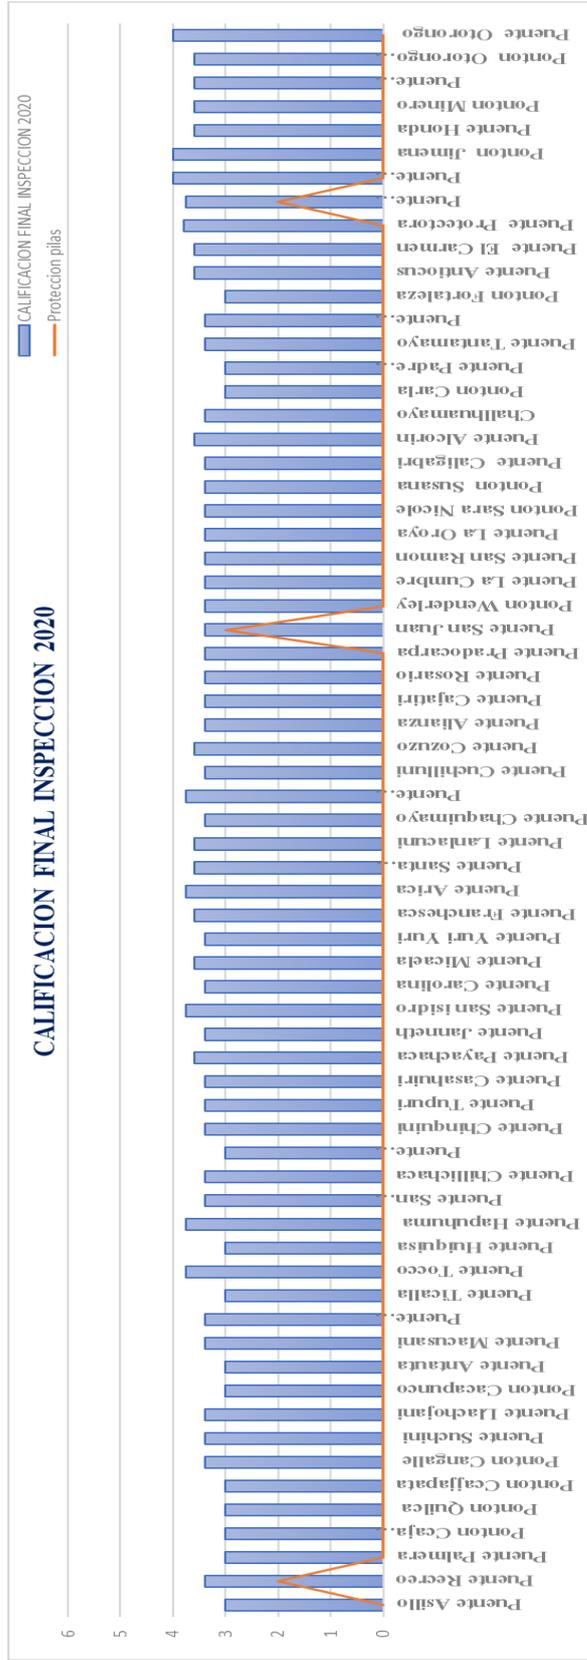
Figura 64. Protección pilar – inspección 2020

En la figura 64, se observa que el rango de calificación del grupo de aspectos hidráulicos del componente protección de pilar oscila entre 2.0 y 3.0 que se entiende de un estado bueno y como daño máximo a un estado ‘deficiente’. Así mismo, se observa que solo 3 puentes cuentan con protección de pilar el cual se encuentra en estado bueno en la inspección realizada en el año 2020.

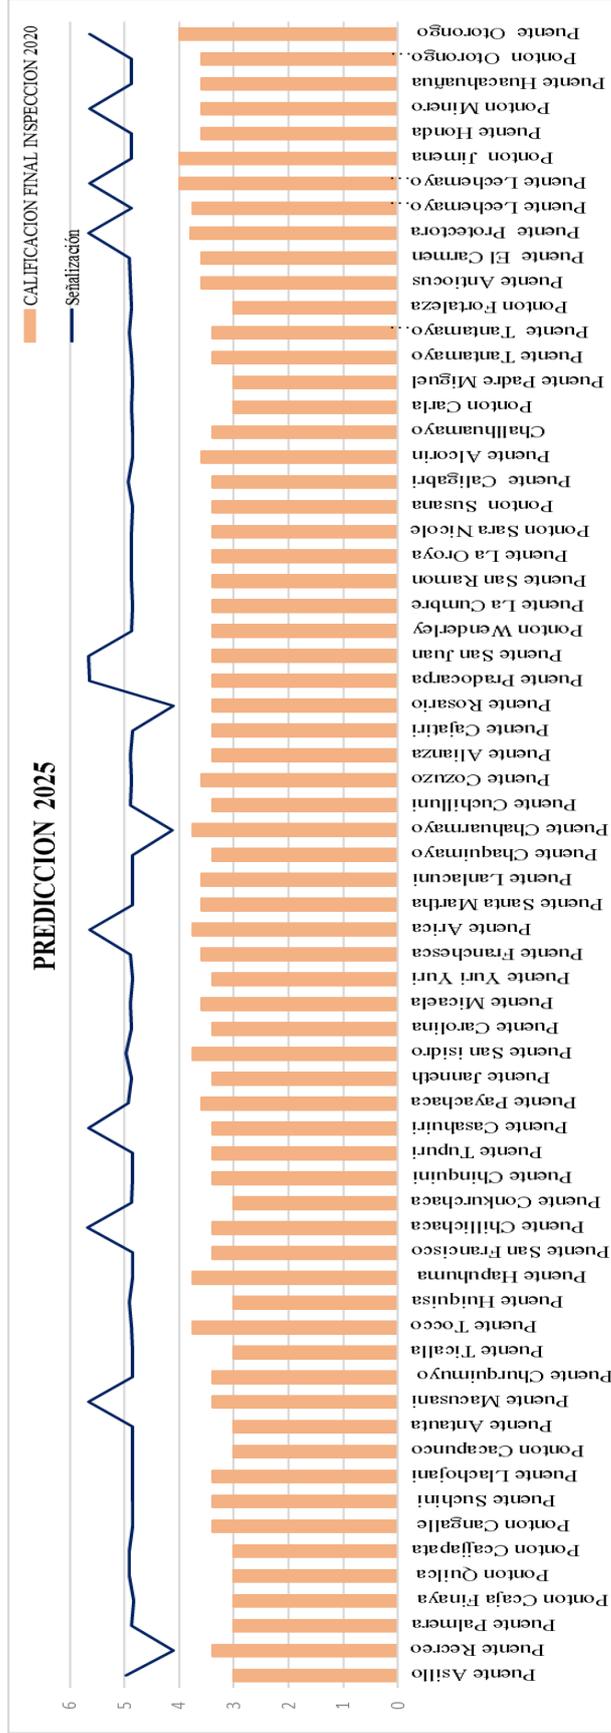
Figura 65. Consolidado de predicción deterioro – seguridad vial, año 2025

De la figura 65 se obtiene que del año 2020 al 2025, el 80% de los puentes en el año 2025 se encuentra en un riesgo alarmante.

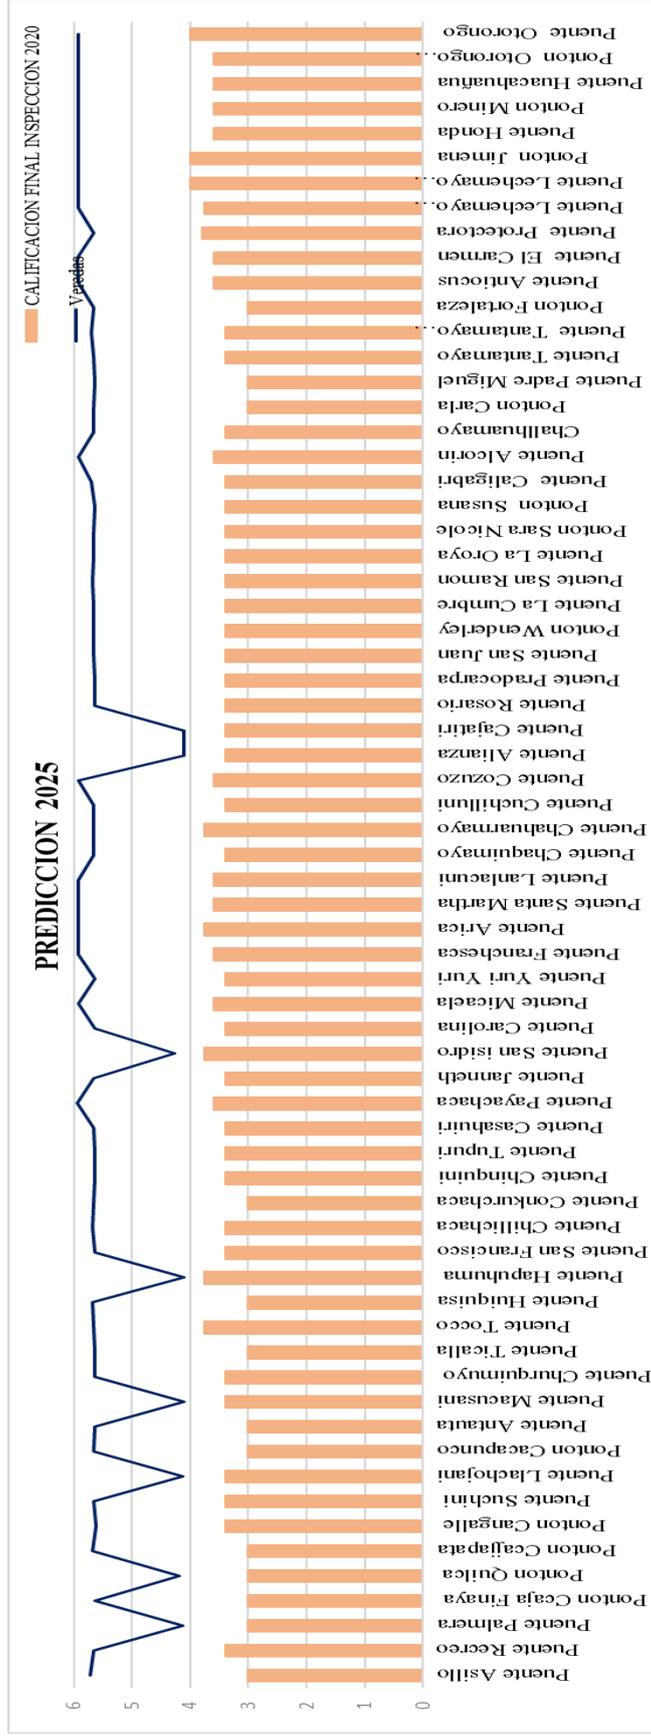
Figura 66. Consolidado de predicción deterioro – veredas, año 2025

De la figura 66, se obtiene que del año 2020 al 2025, el 88% de las veredas de los puentes, en el año 2025 se encuentra en un estado inaceptable, lo cual es inaceptable.

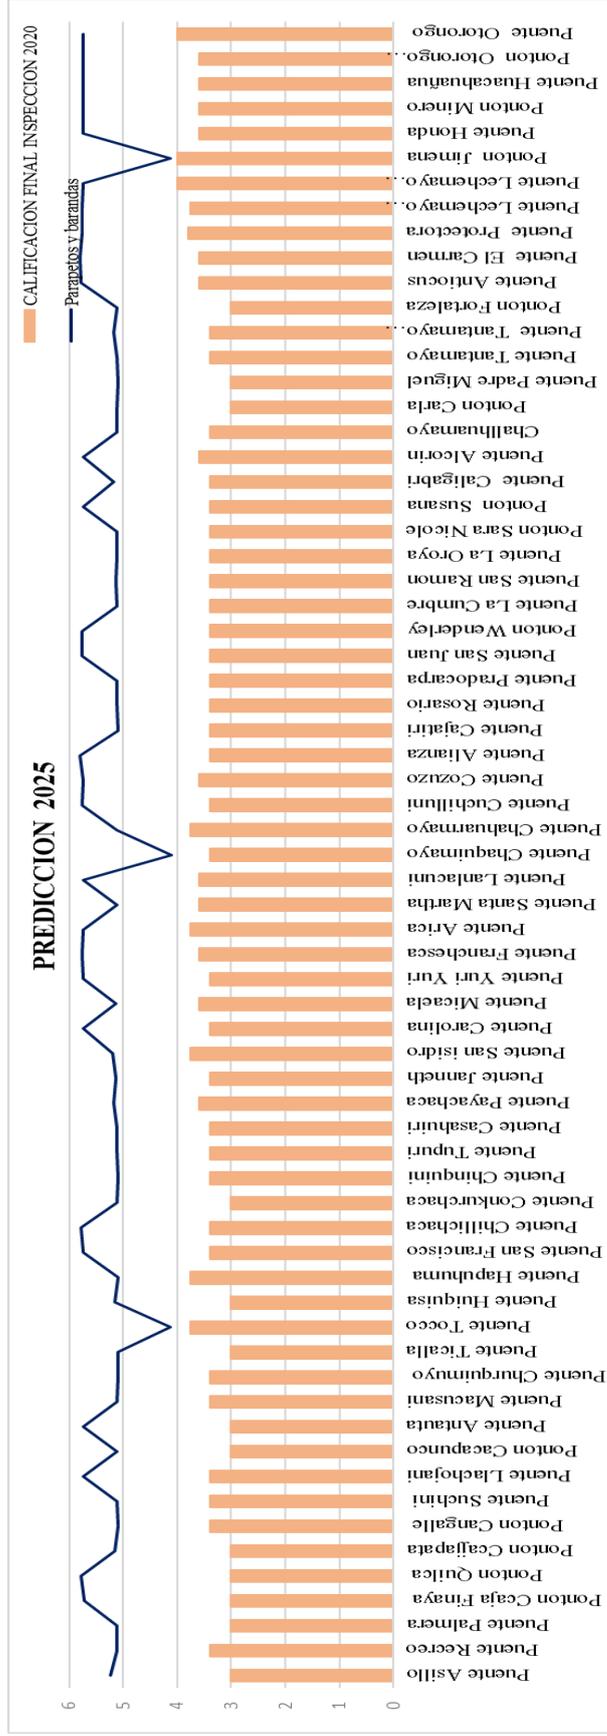
Figura 67. Consolidado de predicción deterioro – barandas y parapetos, año 2025

De la figura 67, se obtiene que del año 2020 al 2025, el 95% de las veredas de los puentes, en el año 2025 se encuentra en un estado de alarmante a inaceptable.

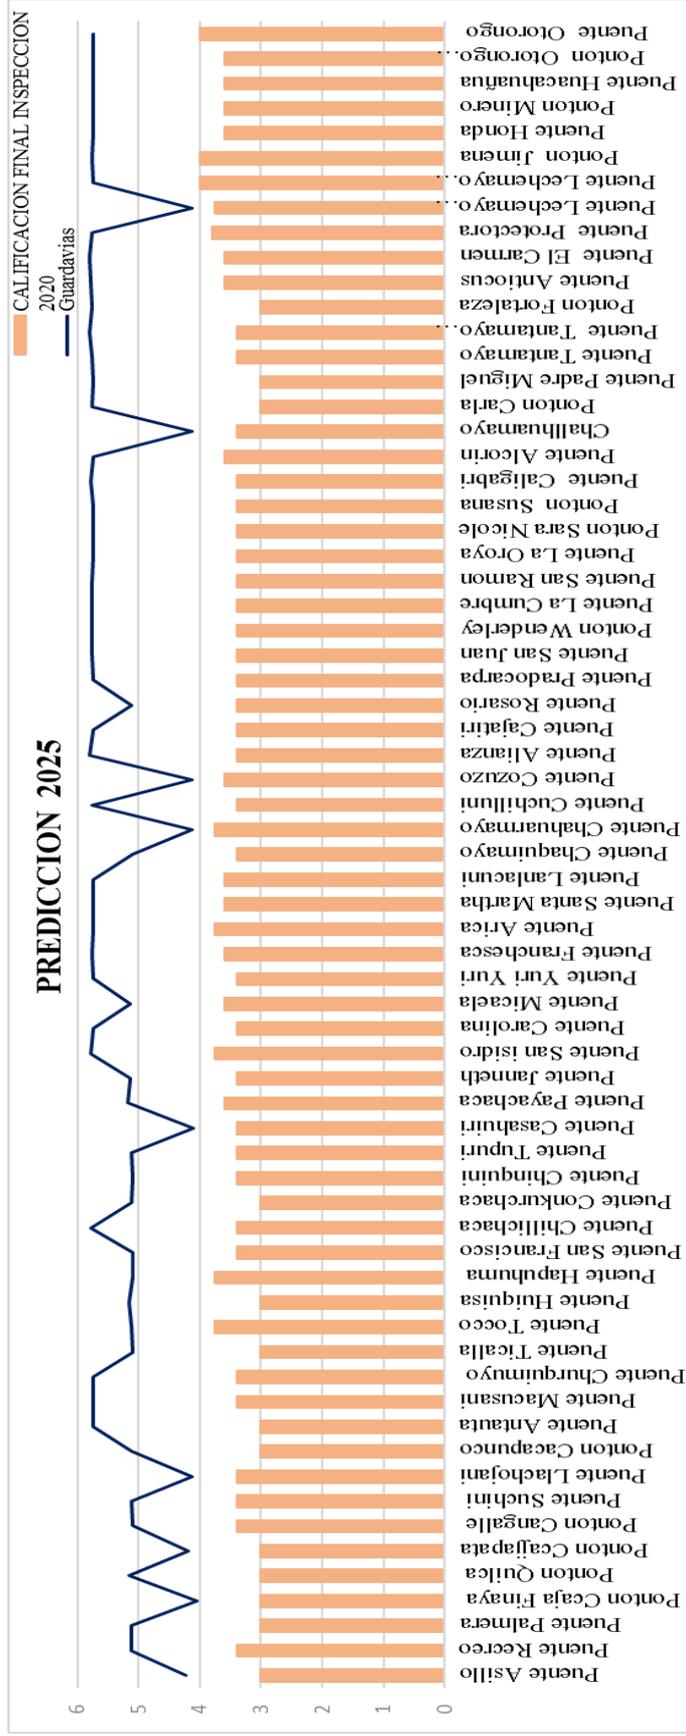
Figura 68. Consolidado de predicción deterioro – guardavías, año 2025

De la figura 68, se obtiene que del año 2020 al 2025, el 87% de las veredas de los puentes, en el año 2025 se encuentra en un estado inaceptable.

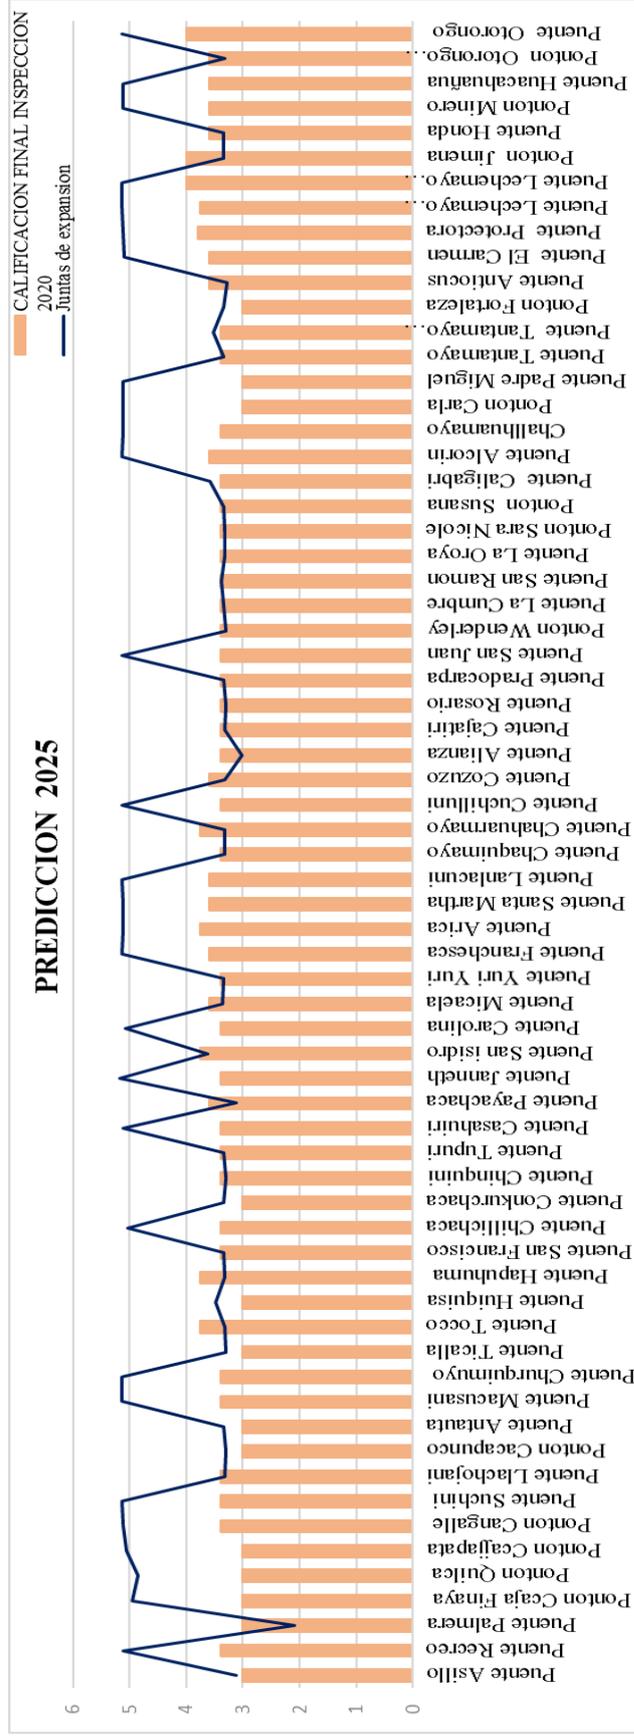
Figura 69. Consolidado de predicción deterioro – juntas de expansión, año 2025

De la figura 69, se obtiene que del año 2020 al 2025, el 50% de las veredas de los puentes, en el año 2025 se encuentra en un estado seria a alarmante.

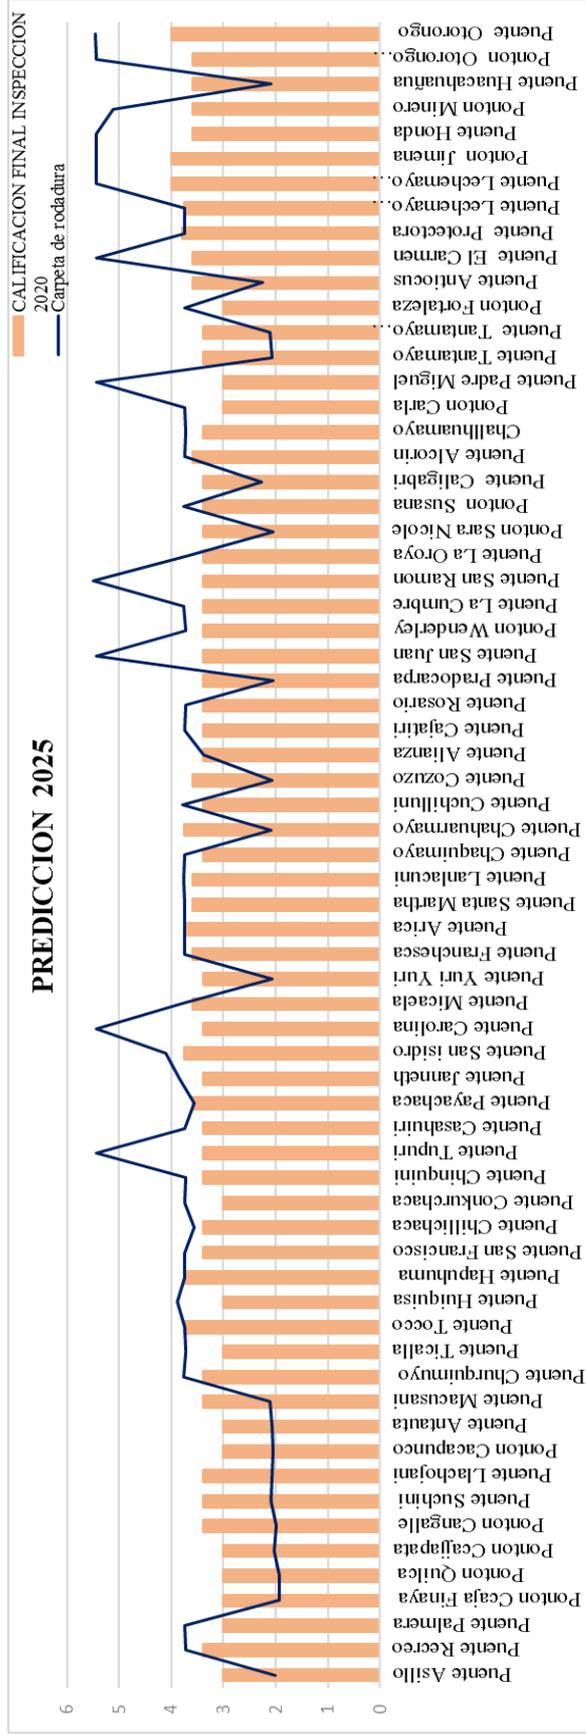
Figura 70. Consolidado de predicción deterioro – carpeta de rodadura, año 2025

De la figura 70, se obtiene que del año 2020 al 2025, el 68% de la carpeta de rodadura de los puentes, en el año 2025 se encuentra en un estado de deficiente a seria.
