UNIVERSIDAD NACIONAL DEL ALTIPLANO
FACULTAD DE INGENIERIA CIVIL Y ARQUITECTURA
ESCUELA PROFESIONAL DE INGENIERIA CIVIL

**“PROPUESTA DE SISTEMA DE GESTIÓN DE PUENTES BASADA
EN INSPECCIÓN VISUAL, TRAMO 4 DEL CORREDOR VIAL
INTEROCEÁNICO SUR, PERÚ - BRASIL, AZÁNGARO-PUENTE
INAMBARI, 2020”**

TESIS

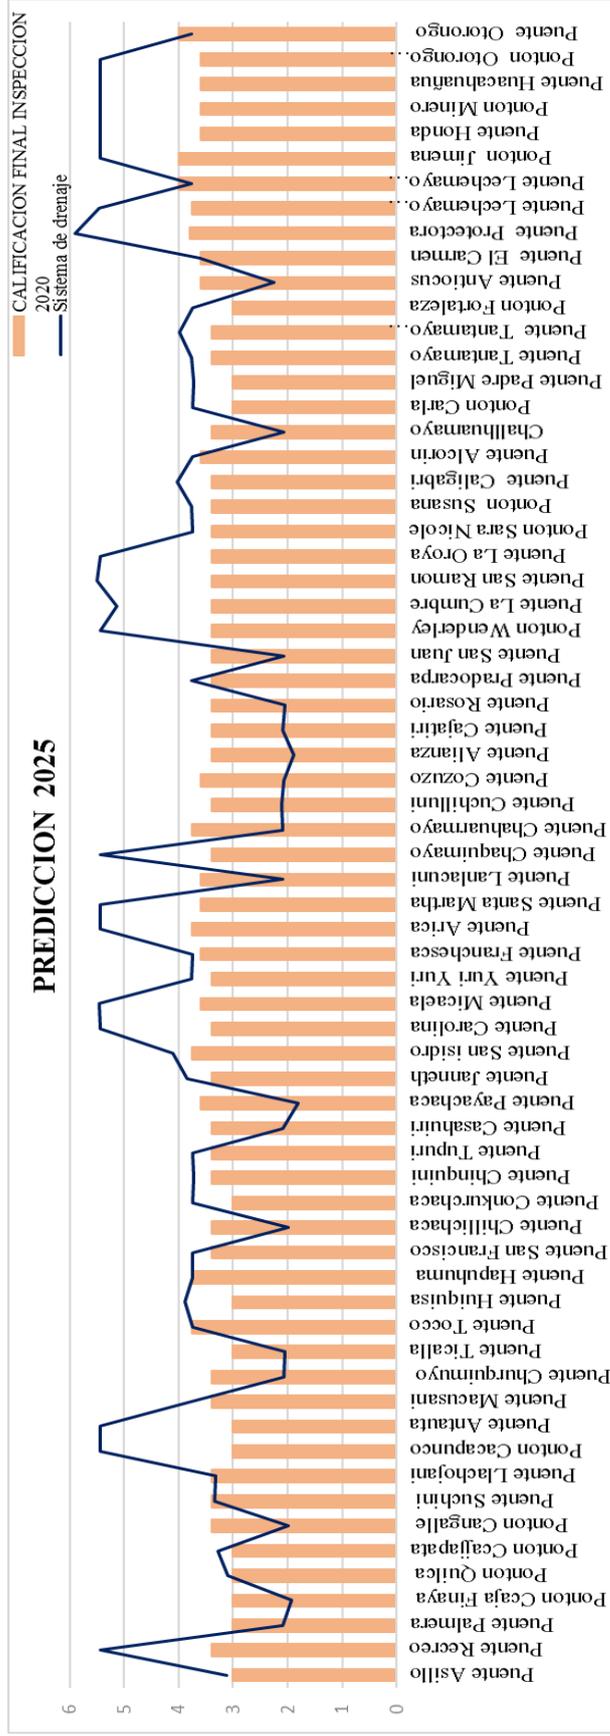
Figura 71. Consolidado de predicción deterioro – sistema de drenaje, año 2025

De la figura 71, se obtiene que del año 2020 al 2025, el 80% de las veredas de los puentes, en el año 2025 se encuentra en un estado sería a alarmante.

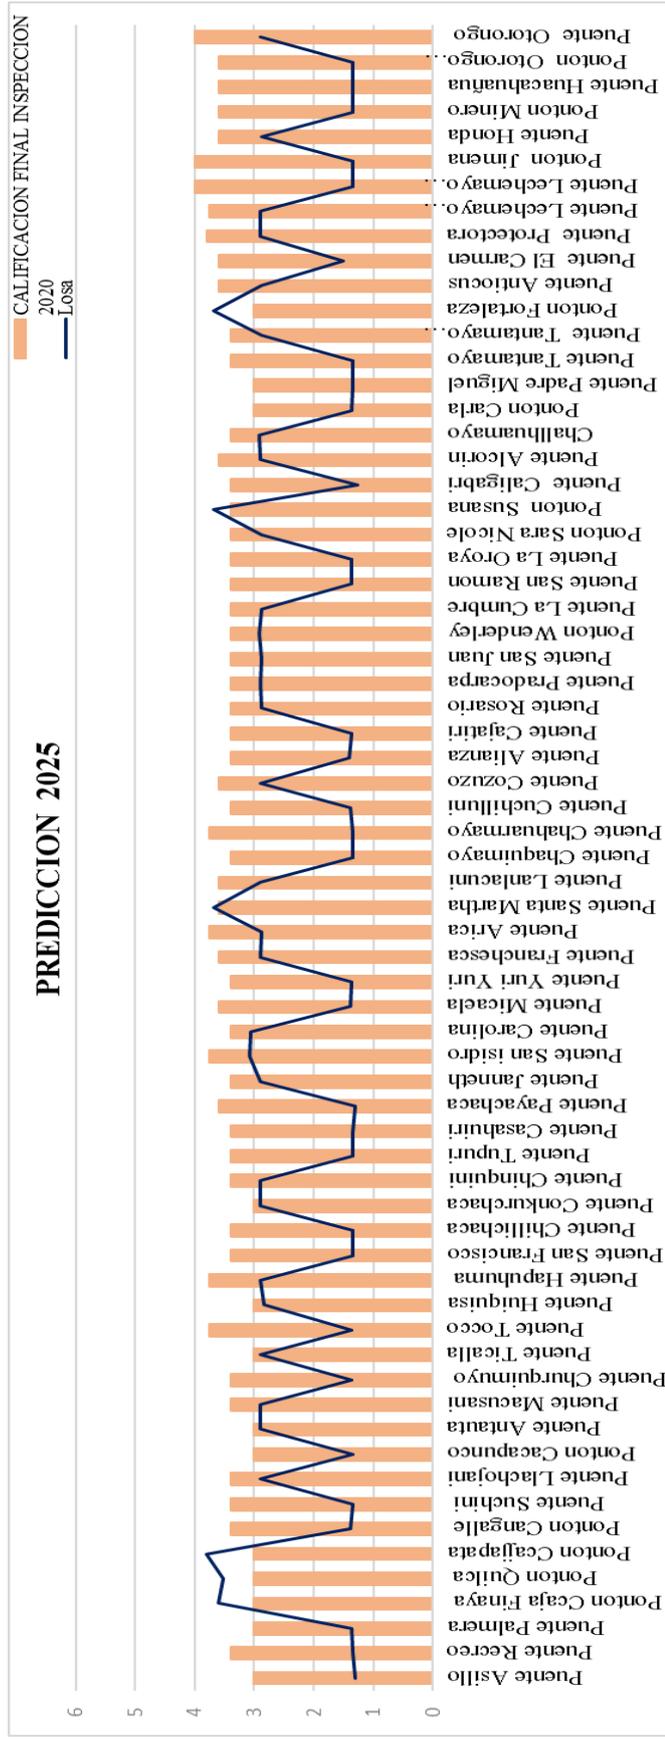
Figura 72. Consolidado de predicción deterioro – losa, año 2025.

De la figura 72, se obtiene que del año 2020 al 2025, el 88% de las veredas de los puentes, en el año 2025 se encuentra en un estado deficiente y el 12% se encuentra en un estado sería.

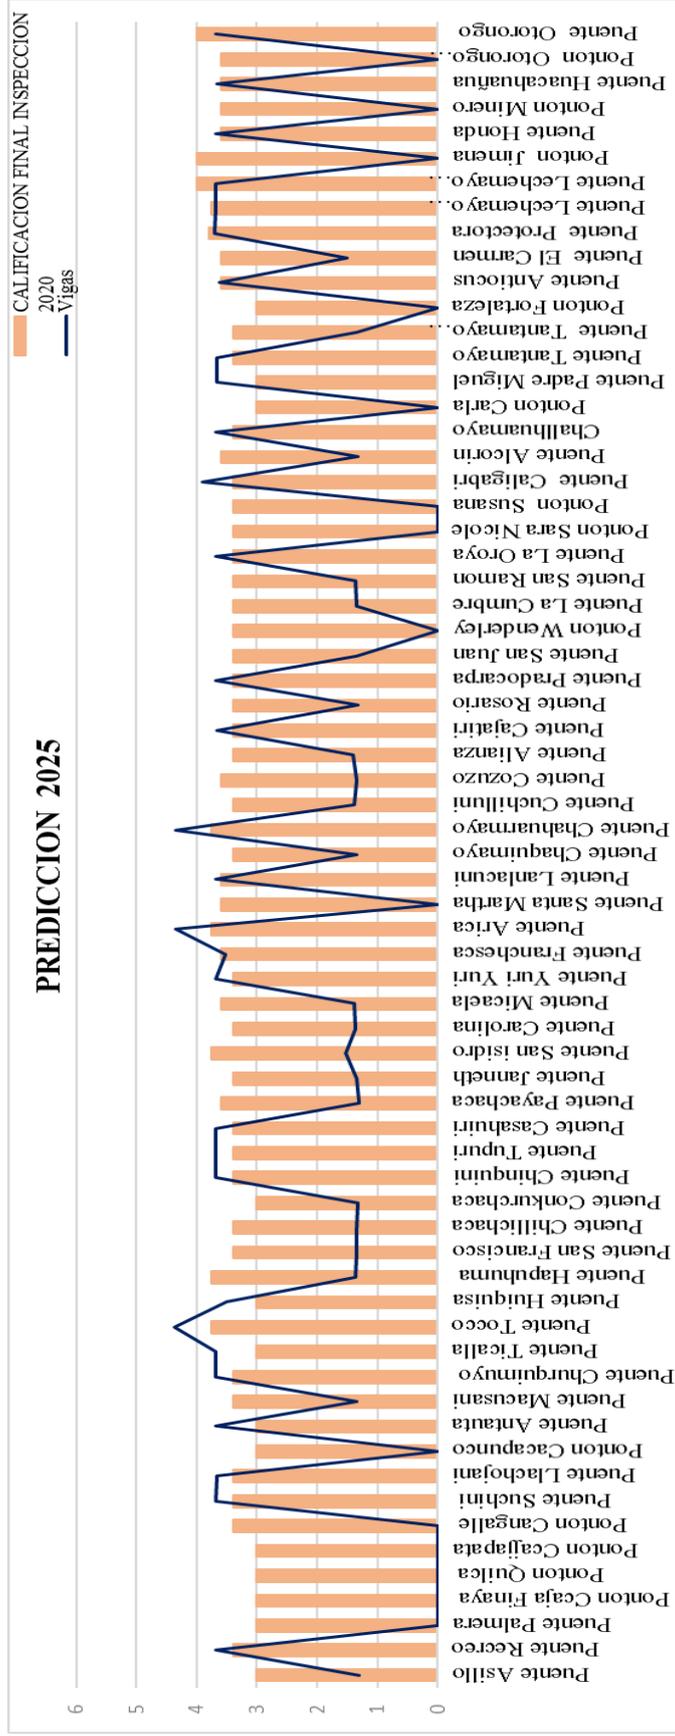
Figura 73. Consolidado de prediccion deterioro – viga, año 2025

De la figura 73, se obtiene que del año 2020 al 2025, el 32% de los puentes en el año 2025 se encuentra en un estado seria, sin embargo, el 44% se encuentra en un estado alarmante. Debemos tener en cuenta que 77% de los puentes cuenta con vigas.

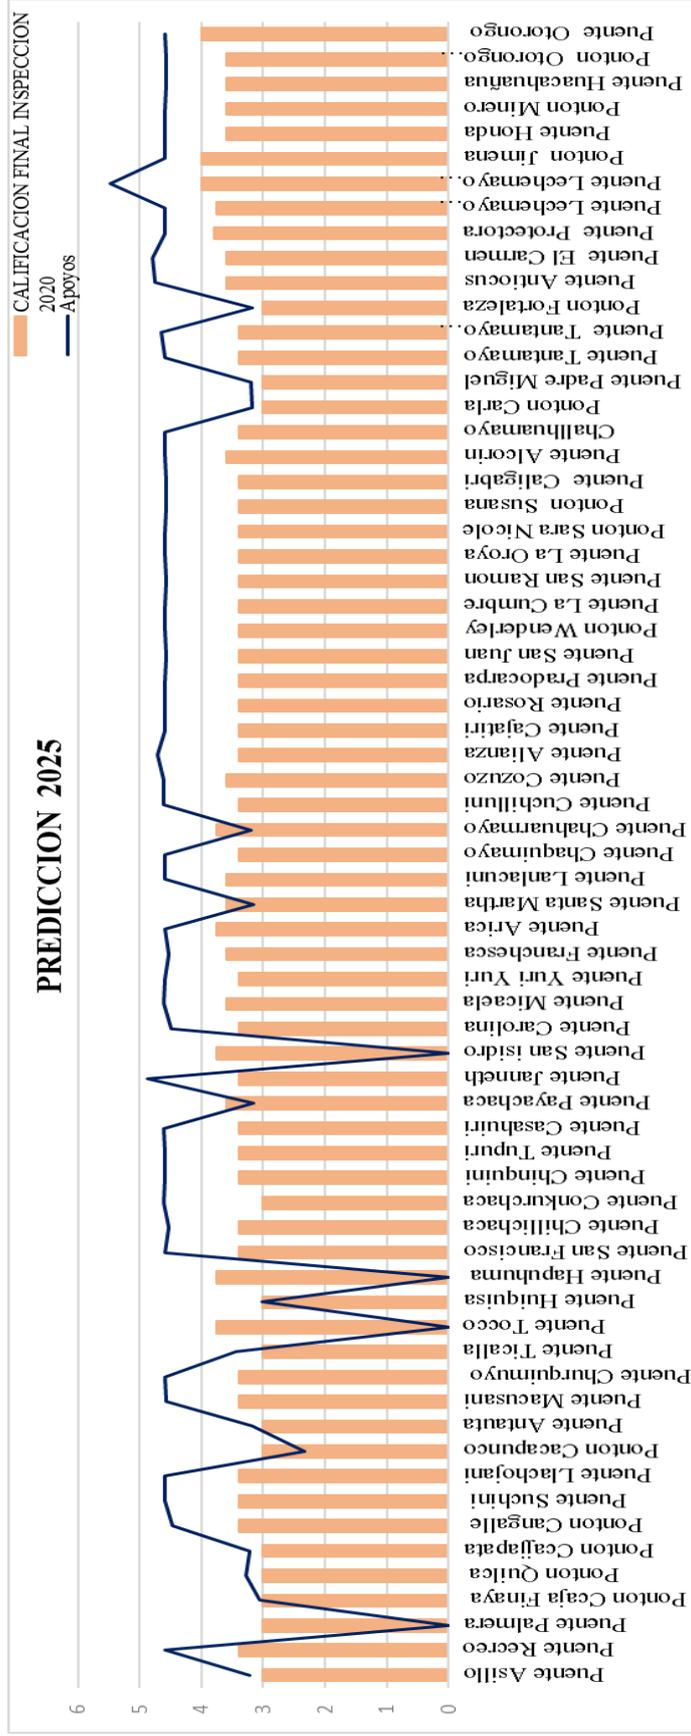
Figura 74. Consolidado de predicción deterioro – apoyos, año 2025

De la figura 74, se obtiene que del año 2020 al 2025, el 75% de las veredas de los puentes, en el año 2025 se encuentra en un estado seria a alarmante.

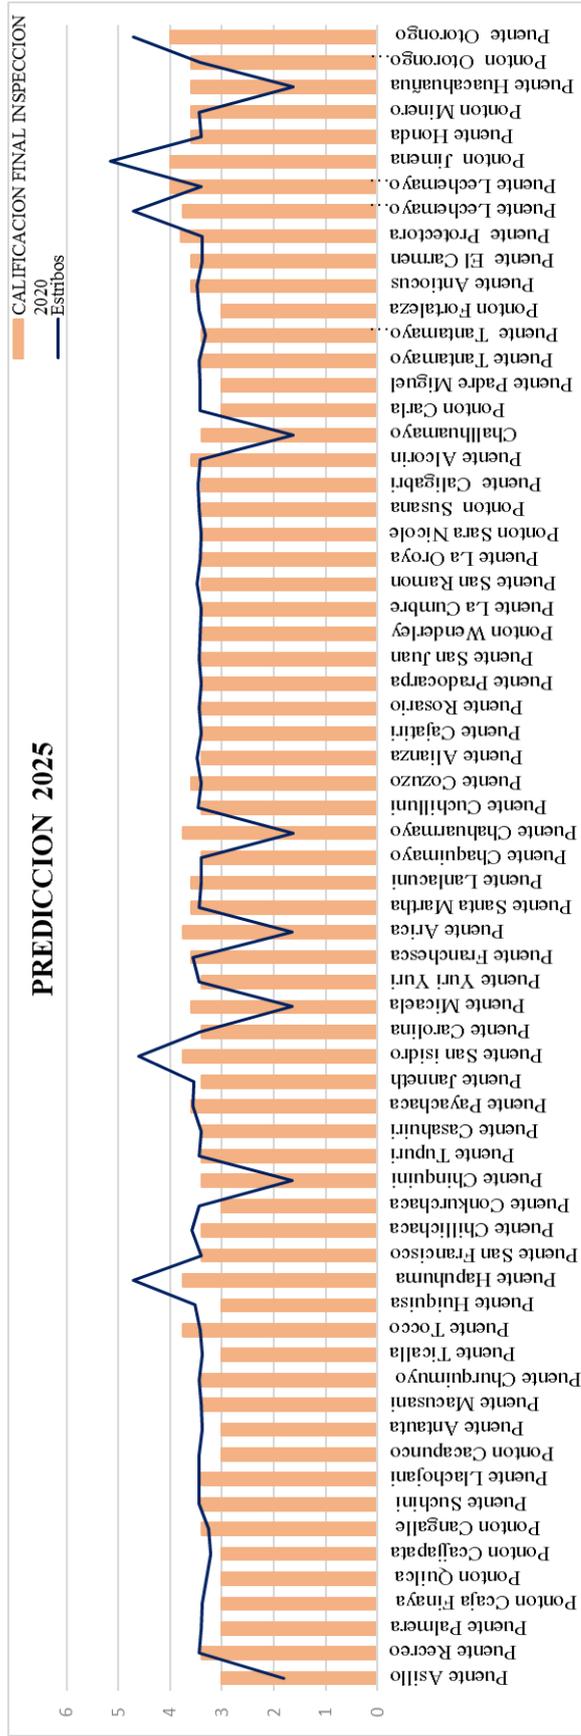
Figura 75. Consolidado de predicción deterioro – estribos, año 2025

De la figura 75, se obtiene que del año 2020 al 2025, el 82% de los estribos de los puentes, en el año 2025 se encuentra en un estado deficiente a seria y un 8% llega a un estado alarmante.

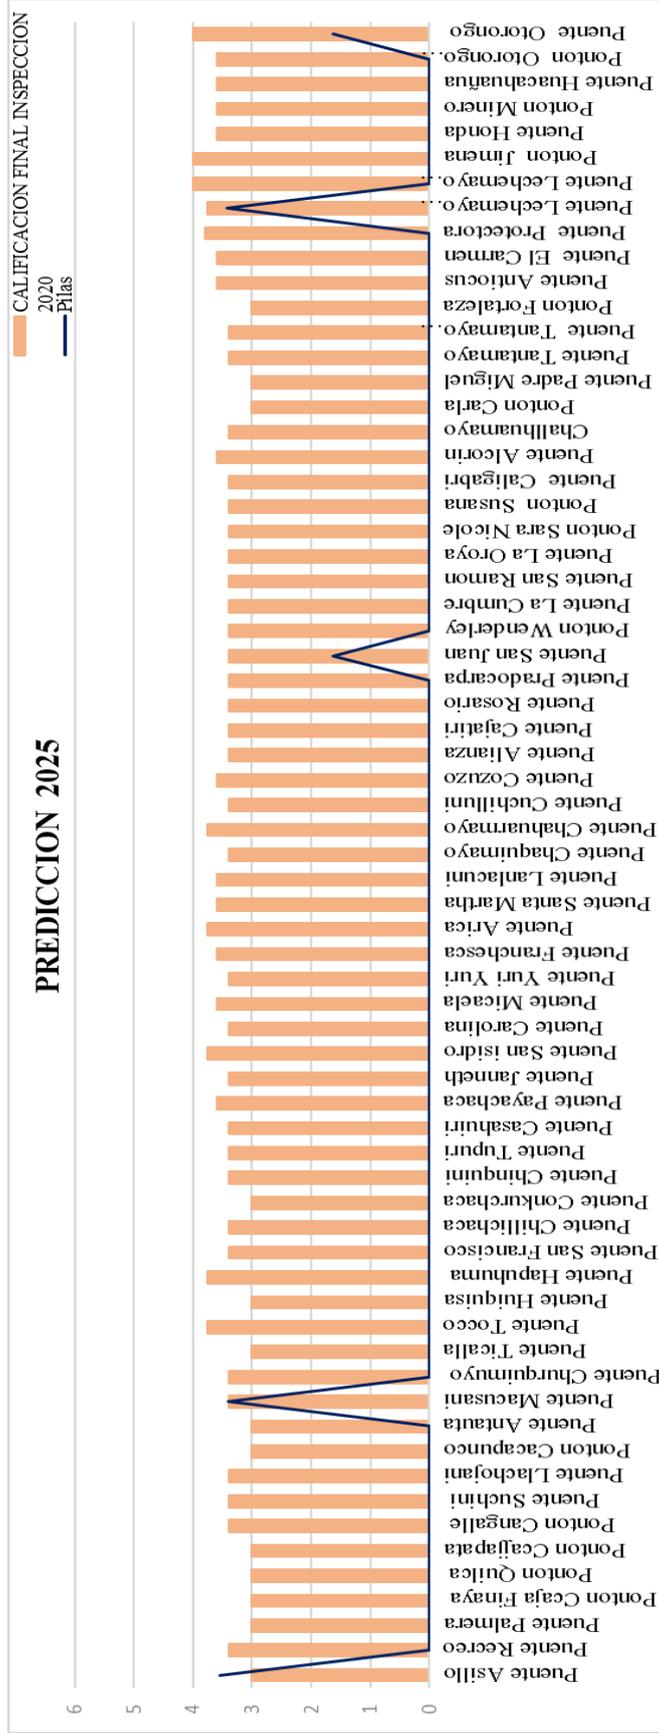
Figura 76. Consolidado de predicción deterioro – pilar, año 2025

De la figura 76, se obtiene que del año 2020 al 2025, el 3% de los puentes que cuentan con pilar en el año 2025 se encuentra en un estado deficiente a seria.

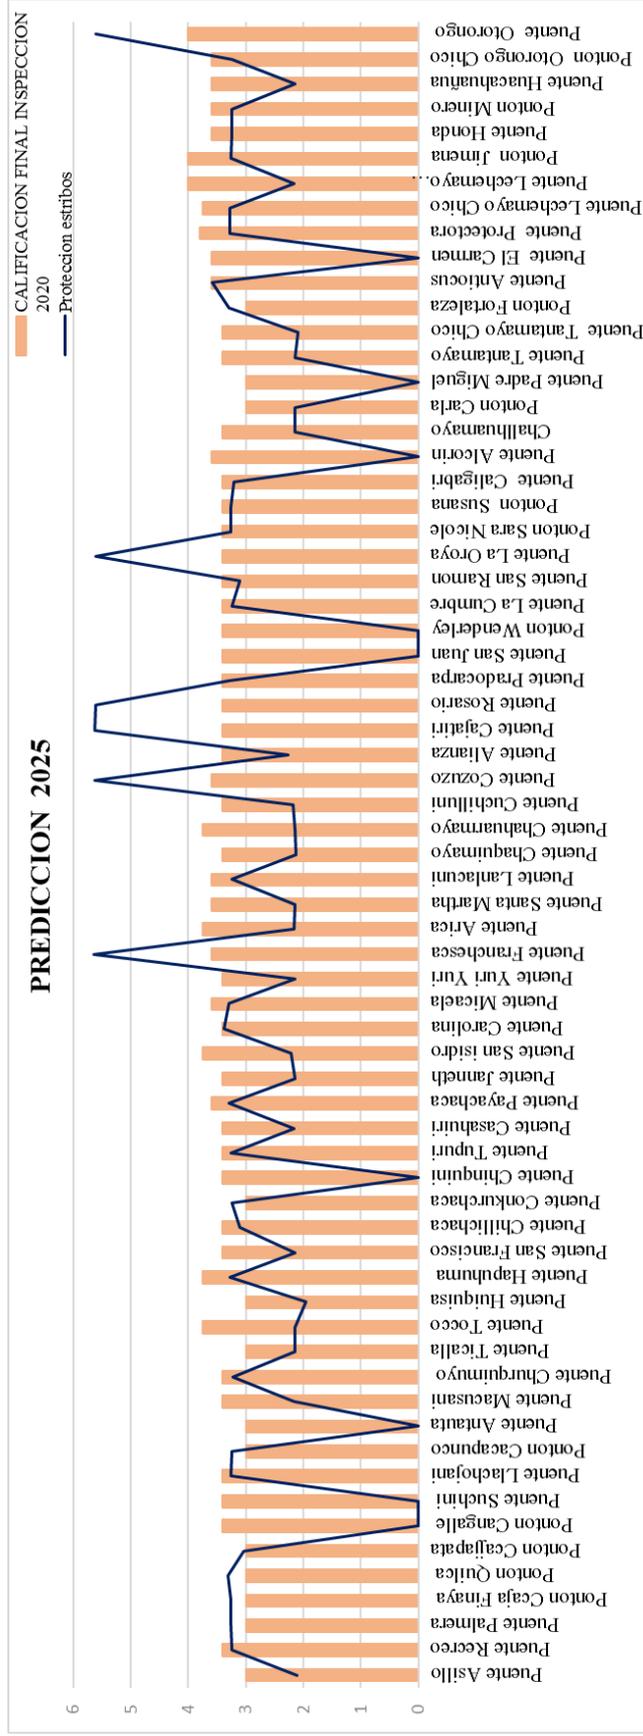
Figura 77. Consolidado de predicción deterioro – protección de estribos, año 2025

De la figura 77, se obtiene que del año 2020 al 2025, el 45% de los puentes en el año 2025 se encuentra en un estado deficiente a seria.

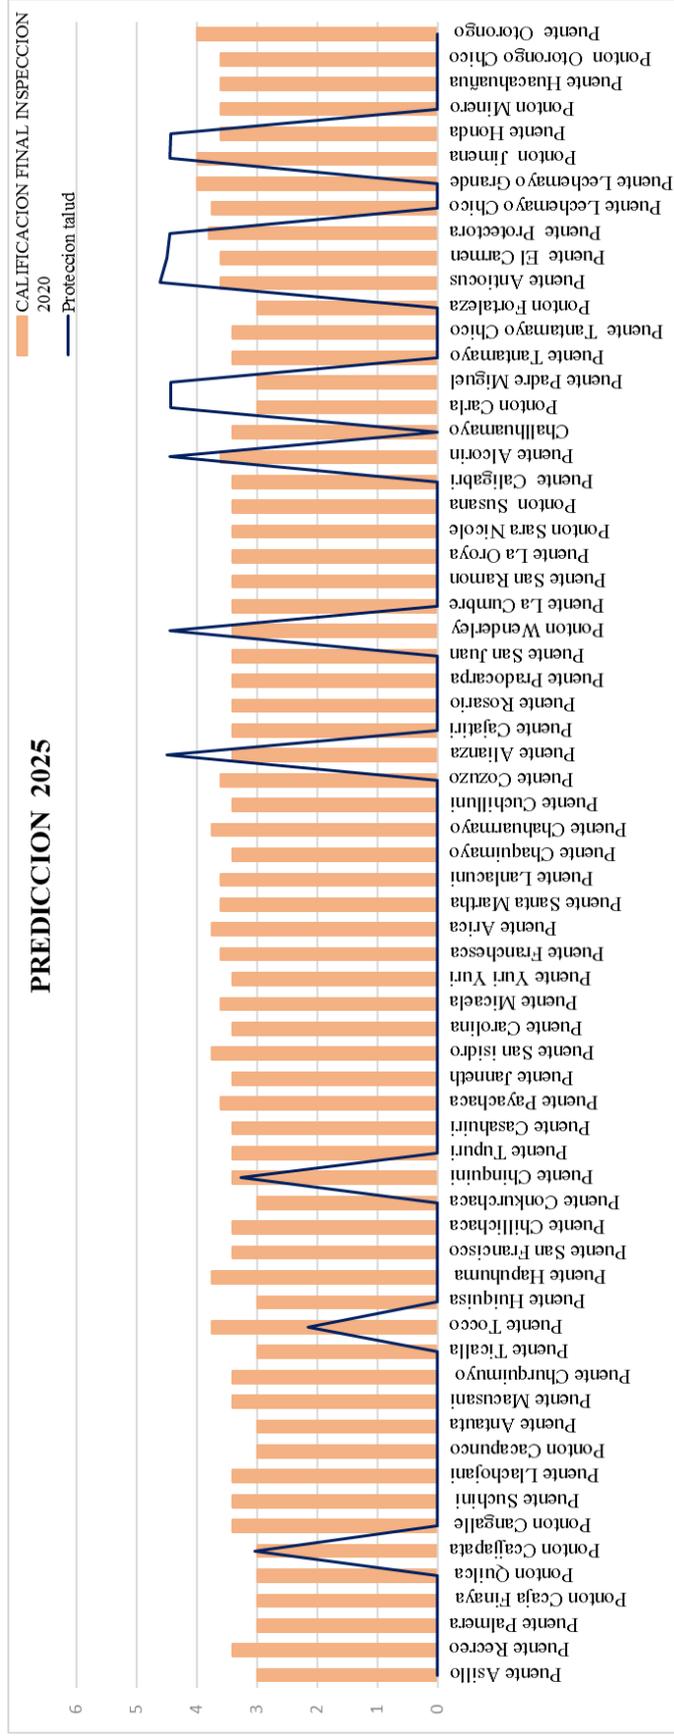
Figura 78. Consolidado de predicción deterioro – protección de salud, año 2025

De la figura 78, se obtiene que del año 2020 al 2025, el 11% de la protección de salud de los puentes, en el año 2025 se encuentra en un estado seria a alarmante.

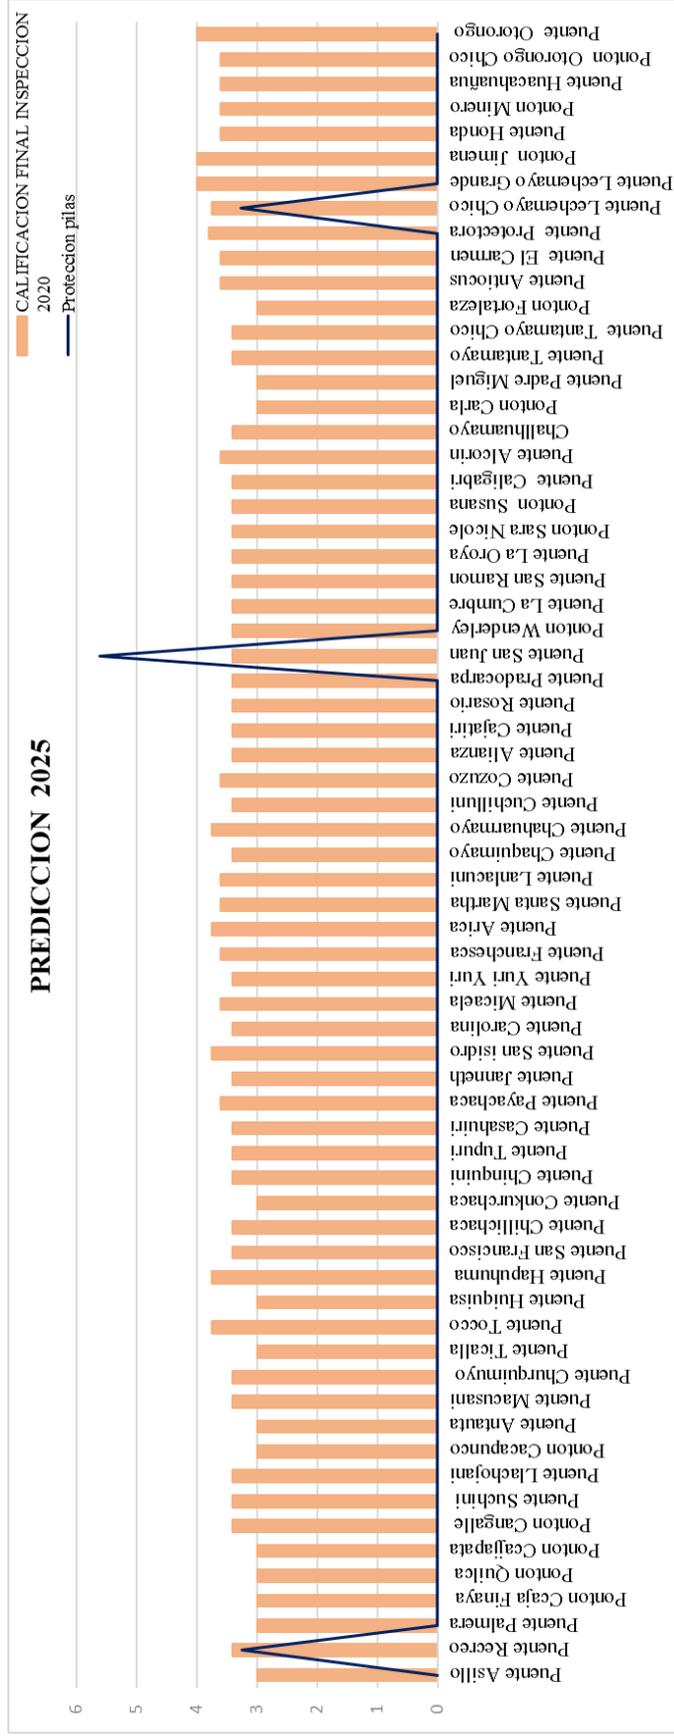
Figura 79. Consolidado de predicción deterioro – protección de pilar, año 2025

De la figura se obtiene que del año 2020 al 2025, el 3 de protección de pilar de los puentes, en el año 2025 se encuentra en un estado deficiente a alarmante.
