<b>REGISTRO DE INSPECCIÓN TELEVISIVA N° 01 DEL SISTEMA DE REDES PRINCIPALES DE ALCANTARILLADO EXISTENTE</b>

<b>PROYECTO DE TESIS :</b>	EVALUACIÓN, SIMULACIÓN Y OPTIMIZACIÓN DEL SISTEMA DE ALCANTARILLADO SANITARIO URBANO EN LA LOCALIDAD DE ILAVE, PROVINCIA DEL COLLAO, REGIÓN PUNO-2020					
<b>UNIVERSIDAD :</b>	UNIVERSIDAD NACIONAL DEL ALTIPLANO - PUNO			<b>No. Registro:</b>	001	
<b>FACULTAD :</b>	FACULTAD DE INGENIERÍA CIVIL Y ARQUITECTURA			<b>FECHA:</b>	16-12-21	
<b>ESCUELA :</b>	ESCUELA PROFESIONAL DE INGENIERÍA CIVIL					
<b>INSPECCIÓN TELEVISIVA</b>						
<b>DATOS DEL TRAMO A INSPECCIONAR:</b>						
<b>ÁREA DE DRENAJE</b>	AD-03	<b>LÁMINA DE REFERENCIA</b>	ALC_GEN-04	<b>TRAMO N°</b>	01	
<b>UBICACIÓN:</b>	Jr. Sin Nombre N° 02					
<b>Bz. Ag. ARRIBA:</b>	001	<b>Bz. Ag. ABAJO:</b>	002	<b>LONGITUD TUBERÍA:</b>	69.60 m	
<b>ALT. Bz. Ag. ARRIBA(m):</b>	1.34m	<b>ALTURA Bz. Ag. Abajo(m):</b>	1.20m	<b>MATERIAL TUBERÍA EXISTENTE:</b>	PVC

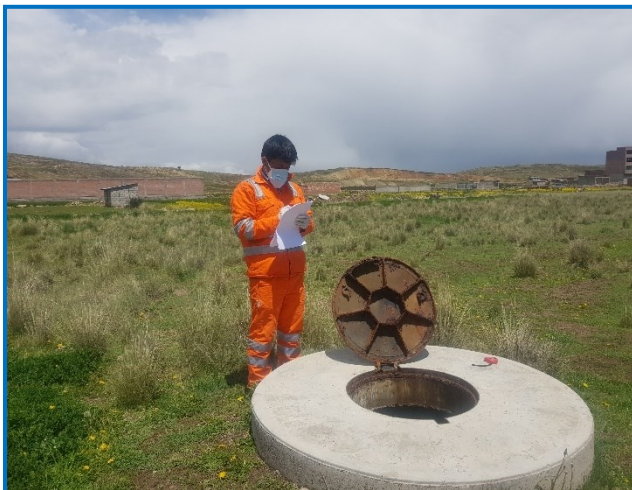
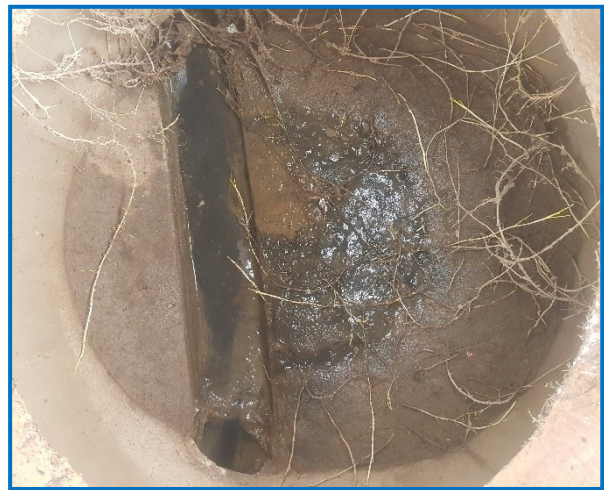
<b>INFORME DE ANOMALÍAS</b>						
<b>ITEM</b>	<b>DIMENSIÓN</b>	<b>INDICADOR</b>		<b>CALIFICACIÓN</b>	<b>ÍNDICE</b>	
1	FISURA/GRIETA/ FRACTURA	Fisura: Separación superficial <=50%.		0	BUENO (menor a 6) REGULAR (6-14) MALO (Mayor igual a 14)	
2		Grieta: Separación superficial <50%y<100%		0		
3		Fractura: Rotura >= 100%		0		
4	ROTURA O COLAPSO	Hueco, abertura o partes ausentes en la pared de la tubería.		0		
5		Pérdida completa de la integridad de la estructura		0		
6	DAÑOS SUPERFICIALES	Corrosión		2		
7		Descascaramiento		2		
8		Rugosidad		2		
9		Agregado visible		0		
10		Presenta daño mecánico		0		
		<b>TOTAL</b>		<b>6</b>	<b>REGULAR</b>

**VISTA POR FUERA DE BUZÓN Bz:001**

**VISTA POR DENTRO DE BUZÓN Bz:001**

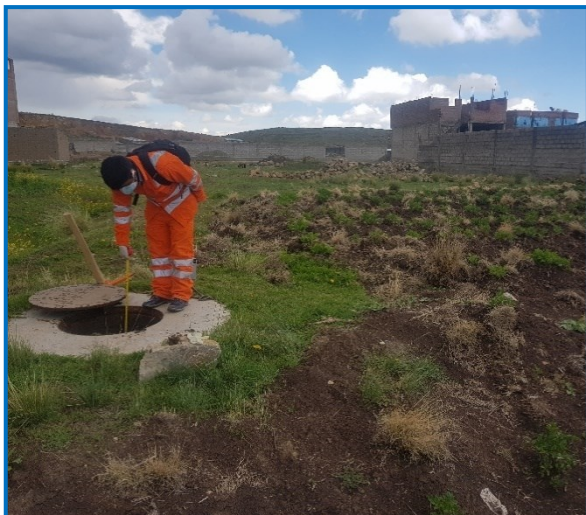
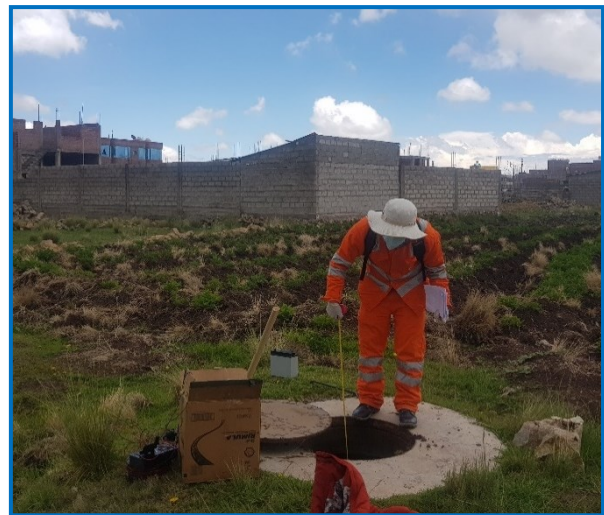
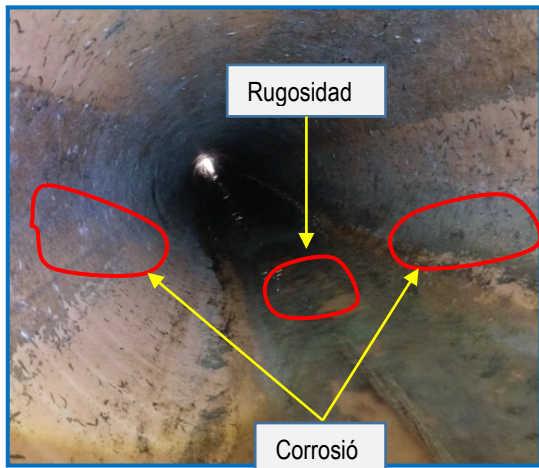
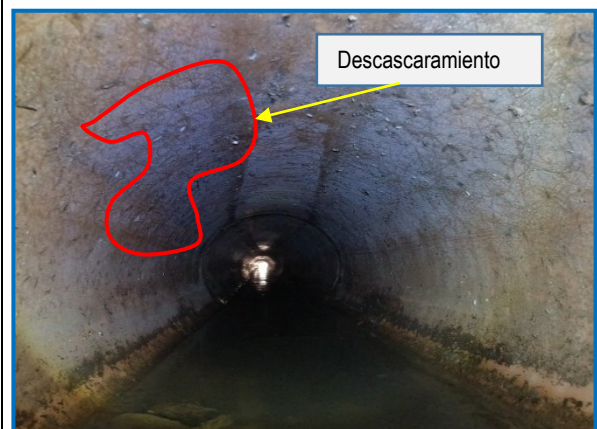
ITEM	DIMENSION	INDICADOR	CALIFICACIÓN	ÍNDICE
1	FISURA/GRIETA/ FRACTURA	Fisura: Separación superficial <=50%.	0	BUENO (menor a 6)
2		Grieta: Separación superficial <50%y<100%	0	
3		Fractura: Rotura >= 100%	0	
4	ROTURA O COLAPSO	Hueco, abertura o partes ausentes en la pared de la tubería.	0	REGULAR (6-14)
5		Pérdida completa de la integridad de la estructura	0	
6	DAÑOS SUPERFICIALES	Corrosión	2	MALO (Mayor igual a 14)
7		Descascaramiento	2	
8		Rugosidad	2	
9		Agregado visible	0	
10		Presenta daño mecánico	0	
			6	REGULAR

**VISTA POR FUERA DE BUZÓN Bz:004**

**VISTA POR FUERA DE BUZÓN Bz:005**

**VISTA POR DENTRO DE TUBERÍA DE PVC: N°01**

**VISTA POR DENTRO DE TUBERÍA DE PVC: N°02**

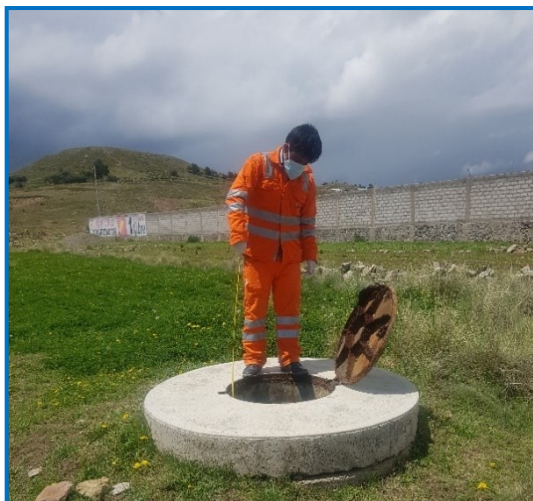
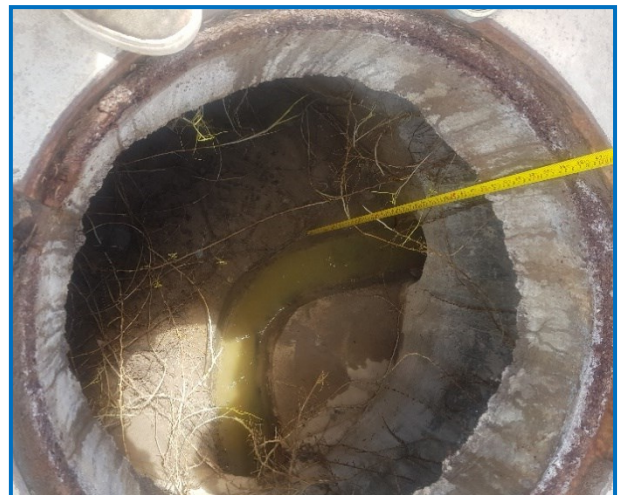
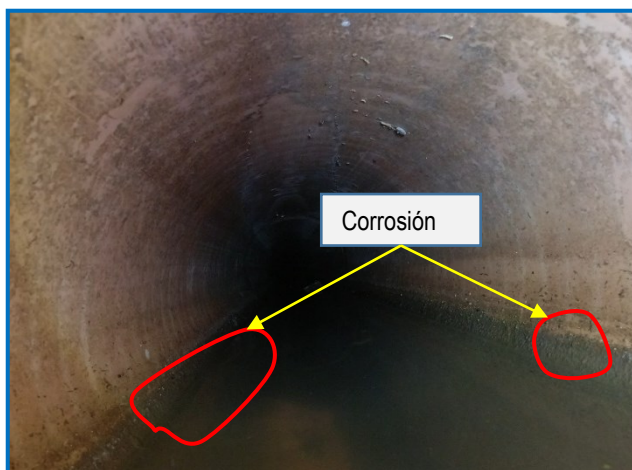
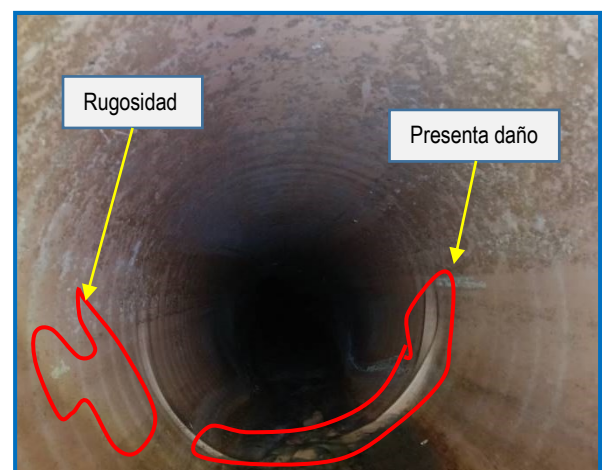
ITEM	DIMENSION	INDICADOR	CALIFICACIÓN	ÍNDICE
1	FISURA/GRIETA/ FRACTURA	Fisura: Separación superficial <=50%.	0	BUENO (menor a 6) REGULAR (6-14) MALO (Mayor igual a 14)
2		Grieta: Separación superficial <50%<100%	0	
3		Fractura: Rotura >= 100%	0	
4	ROTURA O COLAPSO	Hueco, abertura o partes ausentes en la pared de la tubería.	0	
5		Pérdida completa de la integridad de la estructura	0	
6	DAÑOS SUPERFICIALES	Corrosión	2	
7		Descascaramiento	0	
8		Rugosidad	1	
9		Agregado visible	0	
10		Presenta daño mecánico	2	
			5	BUENO

**VISTA POR FUERA DE BUZÓN Bz:013**

**VISTA POR DENTRO DE BUZÓN Bz:013**

**VISTA POR DENTRO DE TUBERÍA DE PVC: N°01**

**VISTA POR DENTRO DE TUBERÍA DE PVC: N°02**

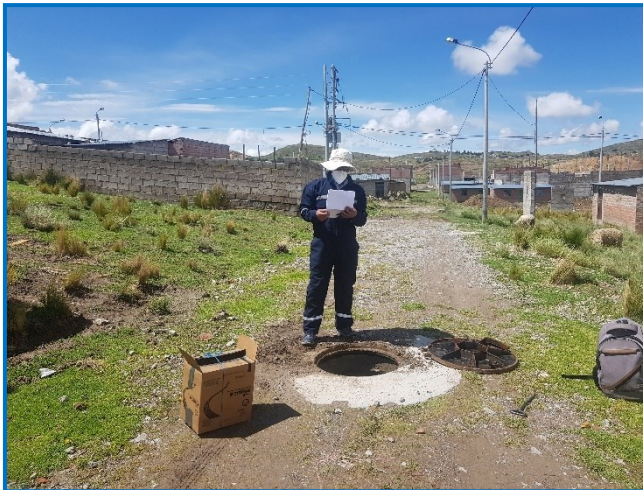
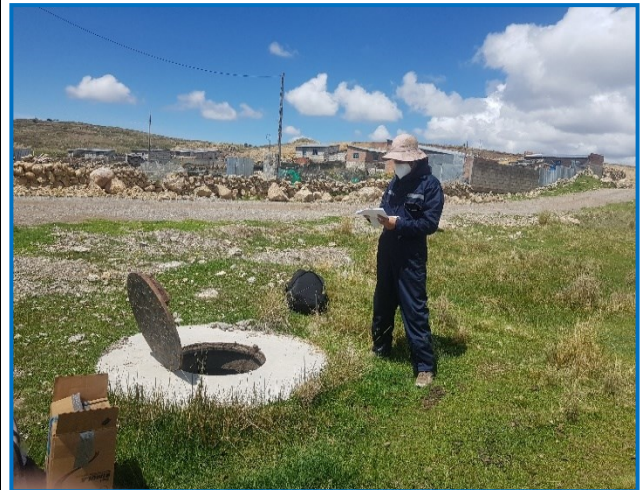
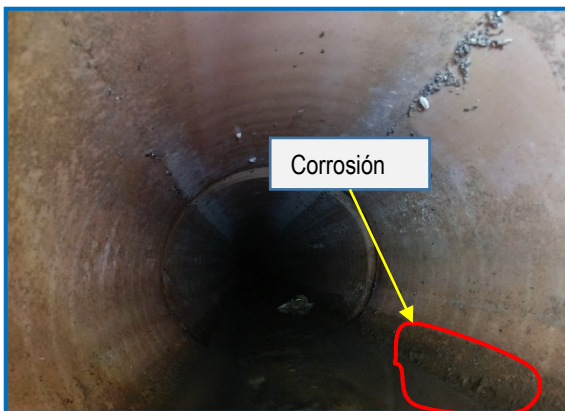
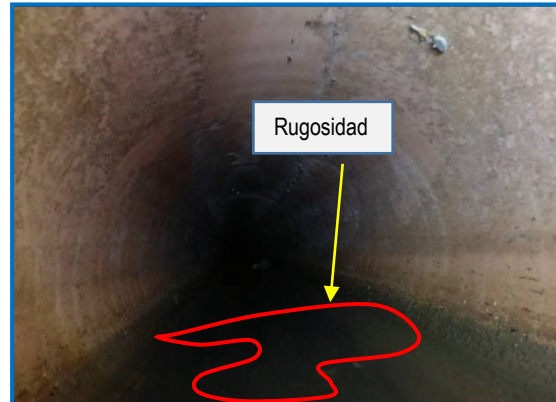
ITEM	DIMENSION	INDICADOR	CALIFICACIÓN	ÍNDICE
1	FISURA/GRIETA/FRACTURA	Fisura: Separación superficial <=50%.	0	BUENO (menor a 6) REGULAR (6-14) MALO (Mayor igual a 14)
2		Grieta: Separación superficial <50%y<100%	0	
3		Fractura: Rotura >= 100%	0	
4	ROTURA O COLAPSO	Hueco, abertura o partes ausentes en la pared de la tubería.	0	
5		Pérdida completa de la integridad de la estructura	0	
6	DAÑOS SUPERFICIALES	Corrosión	2	
7		Descascaramiento	0	
8		Rugosidad	1	
9		Agregado visible	0	
10		Presenta daño mecánico	0	
			3	BUENO

**VISTA POR FUERA DE BUZÓN Bz:019**

**VISTA POR DENTRO DE BUZÓN Bz:020**

**VISTA POR DENTRO DE TUBERÍA DE PVC: N°01**

**VISTA POR DENTRO DE TUBERÍA DE PVC: N°02**

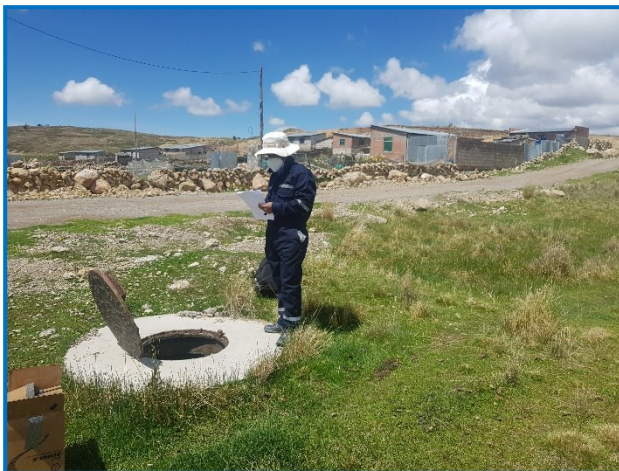
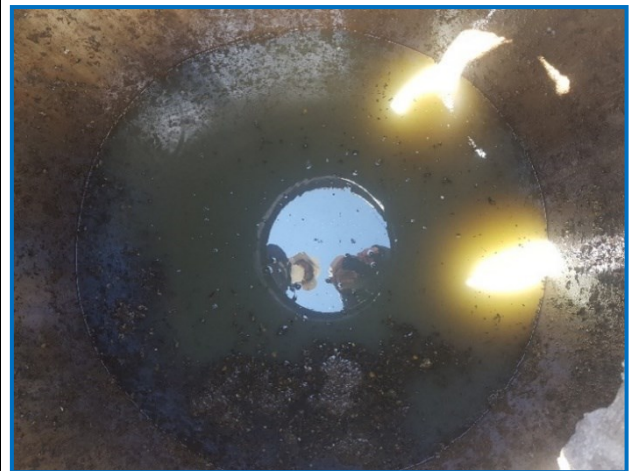
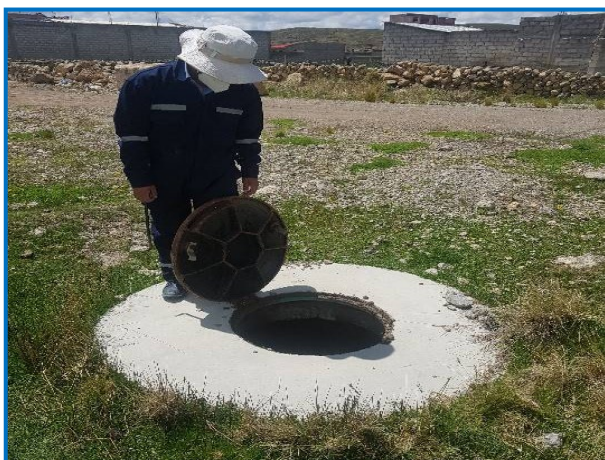
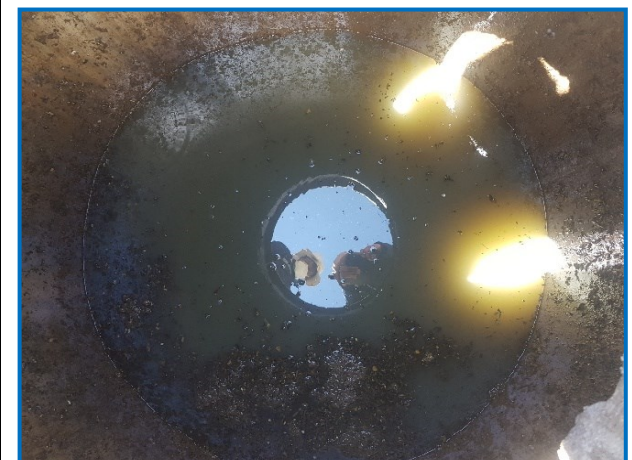
ITEM	DIMENSION	INDICADOR	CALIFICACIÓN	ÍNDICE
1	FISURA/GRIETA/ FRACTURA	Fisura: Separación superficial <=50%.	-	BUENO (menor a 6) REGULAR (6-14) MALO (Mayor igual a 14)
2		Grieta: Separación superficial <50%<100%	-	
3		Fractura: Rotura >= 100%	-	
4	ROTURA O COLAPSO	Huevo, abertura o partes ausentes en la pared de la tubería.	-	
5		Pérdida completa de la integridad de la estructura	-	
6	DAÑOS SUPERFICIALES	Corrosión	-	
7		Descascaramiento	-	
8		Rugosidad	-	
9		Agregado visible	-	
10		Presenta daño mecánico	-	
TOTAL			-	SATURADO

**VISTA POR FUERA DE BUZÓN Bz:030**

**VISTA POR DENTRO DE BUZÓN Bz:030**

**VISTA POR FUERA DE BUZÓN Bz:031**

**VISTA POR DENTRO DE BUZÓN Bz:031**

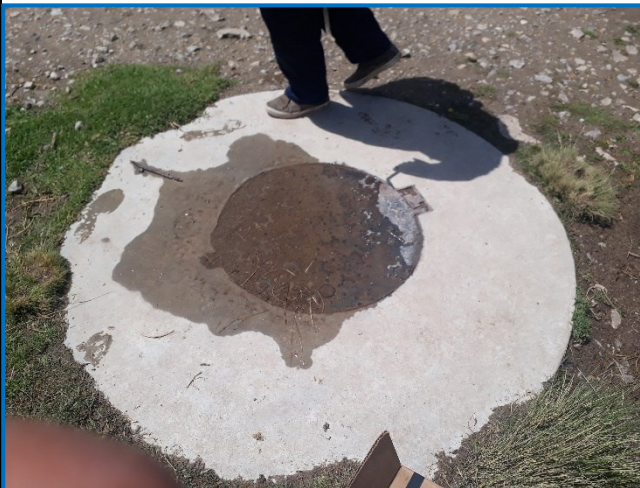
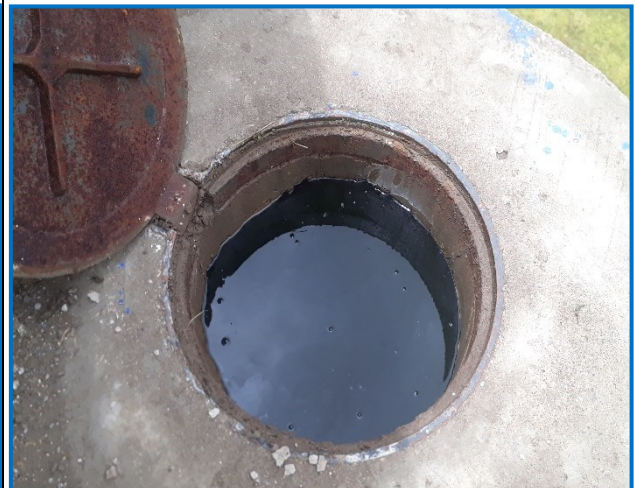
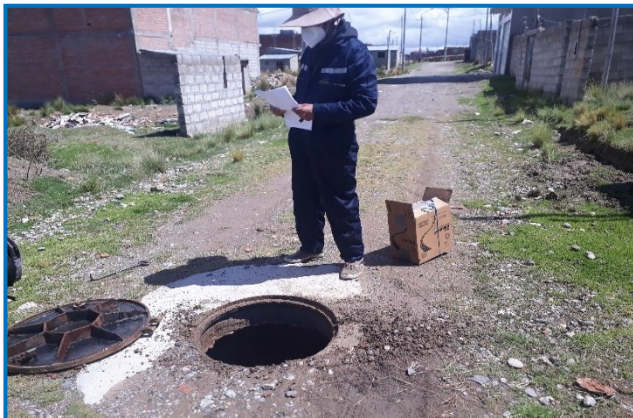
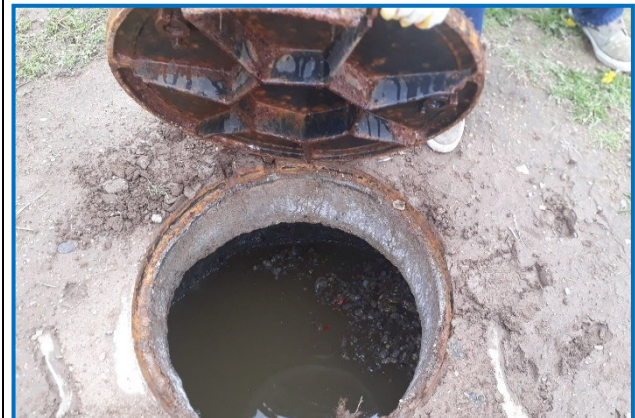
ITEM	DIMENSION	INDICADOR	CALIFICACIÓN	ÍNDICE
1	FISURA/GRIETA/ FRACTURA	Fisura: Separación superficial <=50%.	-	BUENO (menor a 6) REGULAR (6-14) MALO (Mayor igual a 14) SATURADO
2		Grieta: Separación superficial <50%>100%	-	
3		Fractura: Rotura >= 100%	-	
4	ROTURA O COLAPSO	Huevo, abertura o partes ausentes en la pared de la tubería.	-	
5		Pérdida completa de la integridad de la estructura	-	
6	DAÑOS SUPERFICIALES	Corrosión	-	
7		Descascaramiento	-	
8		Rugosidad	-	
9		Agregado visible	-	
10		Presenta daño mecánico	-

**VISTA POR FUERA DE BUZÓN Bz:038**

**VISTA POR DENTRO DE BUZÓN Bz:038**

**VISTA POR FUERA DE BUZÓN Bz:040**

**VISTA POR DENTRO DE BUZÓN Bz:040**

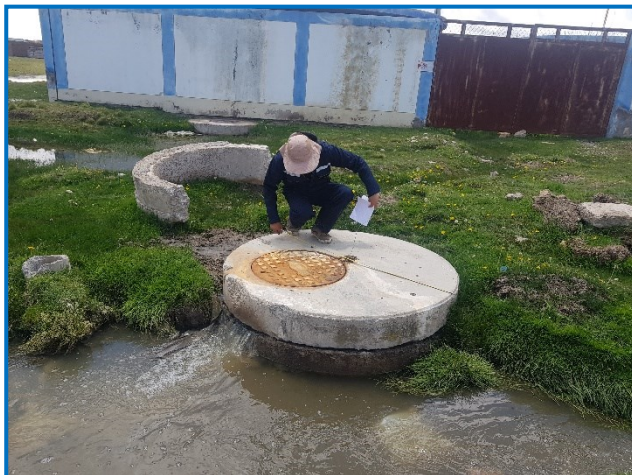
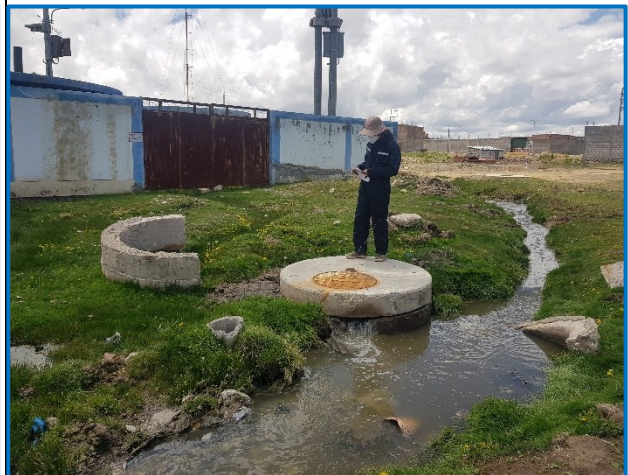
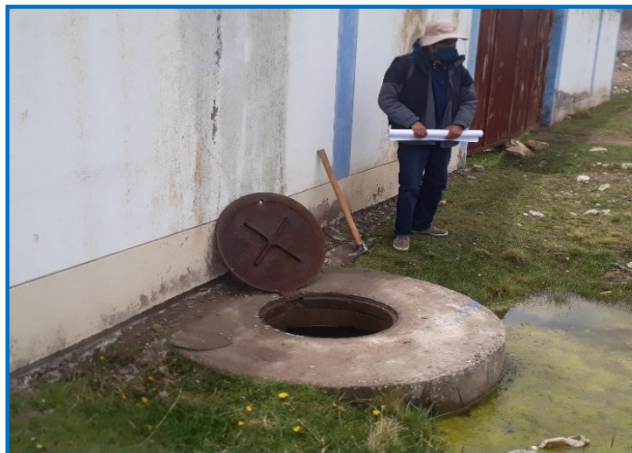
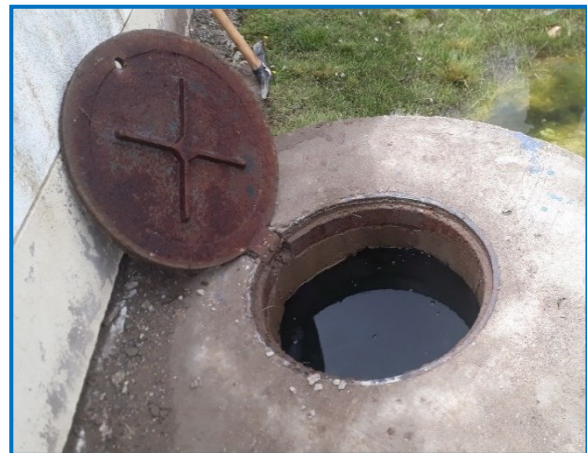
ITEM	DIMENSION	INDICADOR	CALIFICACIÓN	ÍNDICE
1	FISURA/GRIETA/ FRACTURA	Fisura: Separación superficial <=50%.	-	BUENO (menor a 6) REGULAR (6-14) MALO (Mayor igual a 14)
2		Grieta: Separación superficial <50%<100%	-	
3		Fractura: Rotura >= 100%	-	
4	ROTURA O COLAPSO	Hueco, abertura o partes ausentes en la pared de la tubería.	-	
5		Pérdida completa de la integridad de la estructura	-	
6	DAÑOS SUPERFICIALES	Corrosión	-	
7		Descascaramiento	-	
8		Rugosidad	-	
9		Agregado visible	-	
10		Presenta daño mecánico	-	
		TOTAL	-	SATURADO

**VISTA POR FUERA DE BUZÓN Bz:043**

**VISTA POR DENTRO DE BUZÓN Bz:043**

**VISTA POR FUERA DE BUZÓN Bz:044**

**VISTA POR DENTRO DE BUZÓN Bz:044**

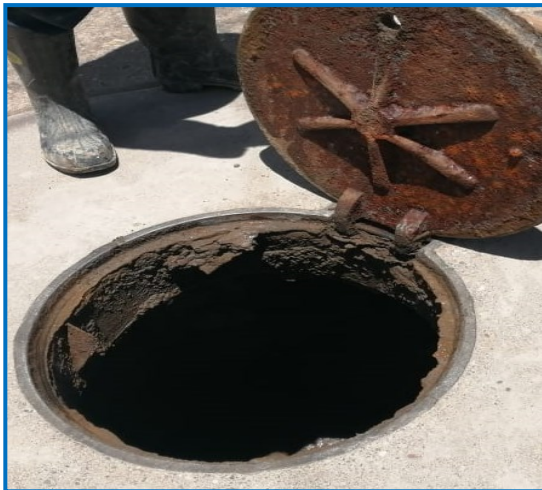
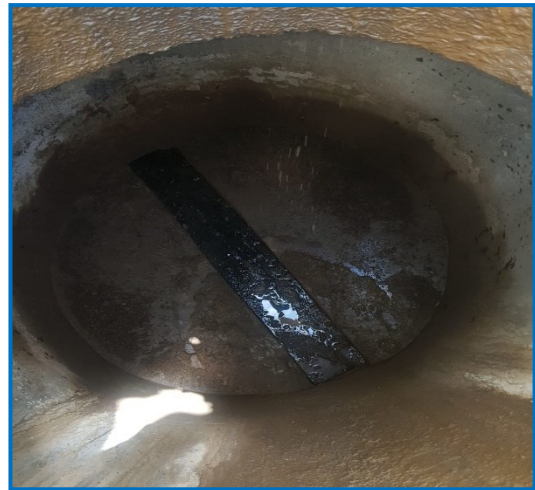
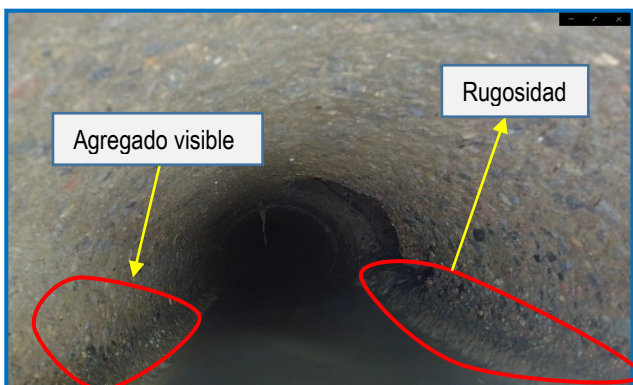
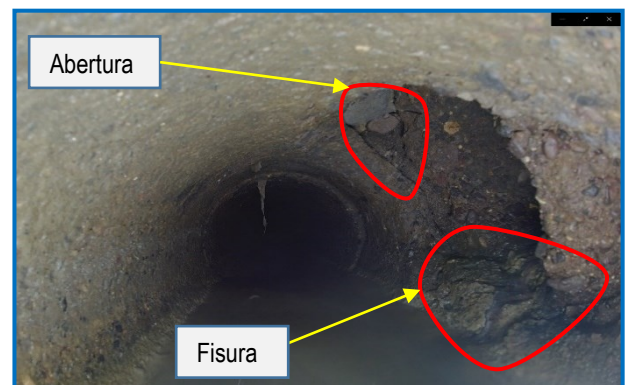
ITEM	DIMENSION	INDICADOR	CALIFICACIÓN	ÍNDICE
1	FISURA/GRIETA/ FRACTURA	Fisura: Separación superficial <=50%.	3	BUENO (menor a 6) REGULAR (6-14) MALO (Mayor igual a 14)
2		Grieta: Separación superficial >50%<100%	0	
3		Fractura: Rotura >= 100%	0	
4	ROTURA O COLAPSO	Hueco, abertura o partes ausentes en la pared de la tubería.	5	
5		Pérdida completa de la integridad de la estructura	0	
6	DAÑOS SUPERFICIALES	Corrosión	0	
7		Descascaramiento	0	
8		Rugosidad	3	
9		Agregado visible	3	
10		Presenta daño mecánico	0	
		TOTAL	14	MALO

<b>ÁREA DE DRENAJE</b>	AD-01	<b>LÁMINA DE REFERENCIA</b>	ALC_GEN-04	<b>TRAMO N°:</b>	08
<b>UBICACIÓN:</b>	Jr. El Collao				
<b>Bz. Ag. ARRIBA:</b>	001	<b>Bz. Ag. ABAJO:</b>	002	<b>LONGITUD TUBERÍA:</b>	54.80 m
<b>ALT. Bz. Ag. ARRIBA(m):</b>	2.14 m	<b>ALTURA Bz. Ag. Abajo(m):</b>	1.80 m	<b>MATERIAL TUBERÍA EXIST:</b>	CSN
<b>DIÁMETRO TUBERÍA (mm):</b>	250 mm	<b>TIPO DE VIA:</b>	CARRETERA ASFALTADA

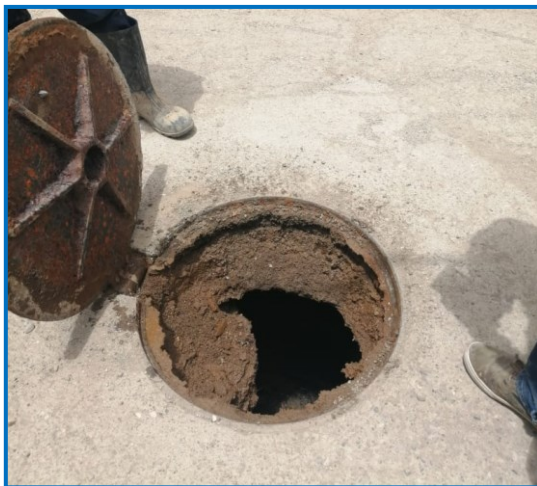
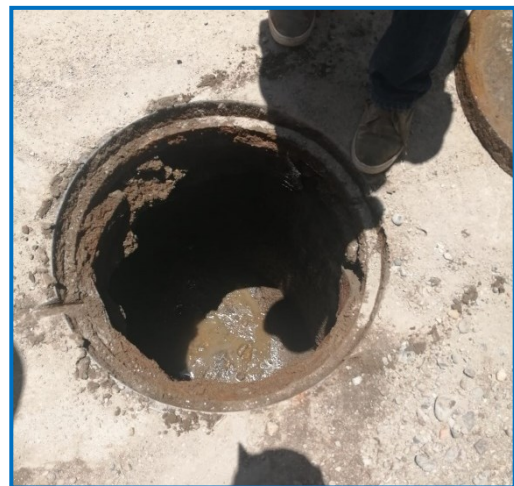
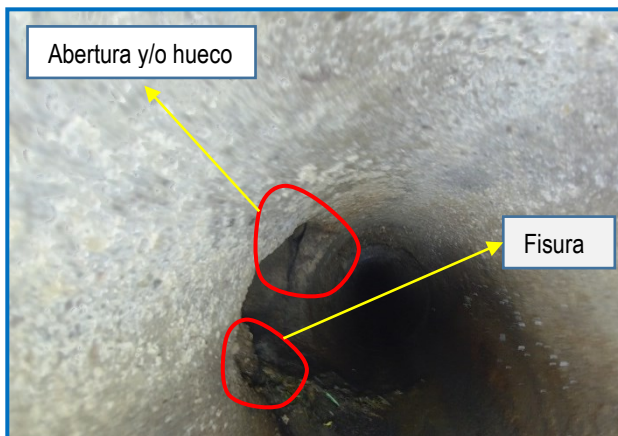
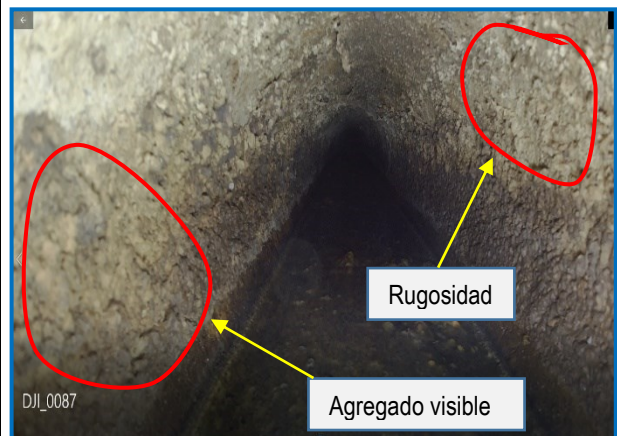
**REGISTRO DE INSPECCIÓN TELEVISIVA N° 09 DEL SISTEMA DE REDES PRINCIPALES DE ALCANTARILLADO EXISTENTE**

ITEM	DIMENSION	INDICADOR	CALIFICACIÓN	ÍNDICE
1	FISURA/GRIETA/ FRACTURA	Fisura: Separación superficial <=50%.	3	BUENO (menor a 6) REGULAR (6-14) MALO (Mayor igual a 14)
2		Grieta: Separación superficial <50%y<100%	0	
3		Fractura: Rotura >= 100%	0	
4	ROTURA O COLAPSO	Hueco, abertura o partes ausentes en la pared de la tubería.	5	
5		Pérdida completa de la integridad de la estructura	0	
6	DAÑOS SUPERFICIALES	Corrosión	0	
7		Descascaramiento	0	
8		Rugosidad	3	
9		Agregado visible	3	
10		Presenta daño mecánico	0	
		TOTAL	14	MALO

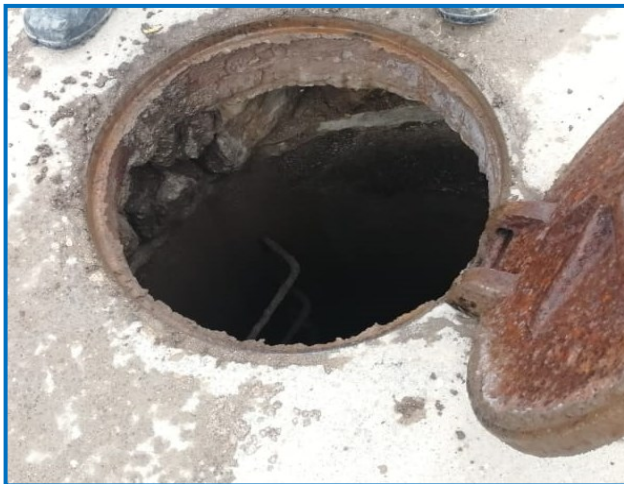
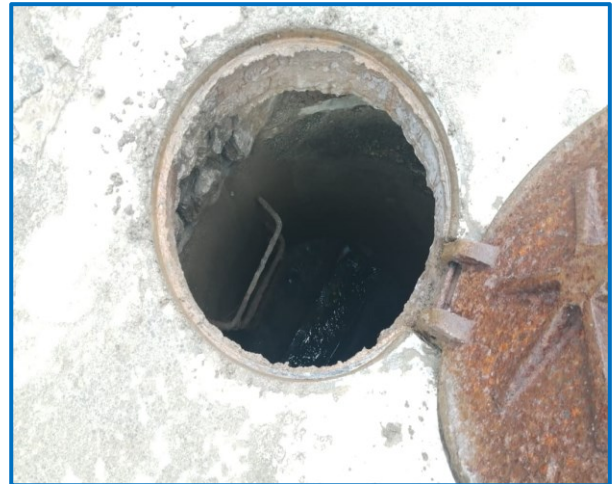
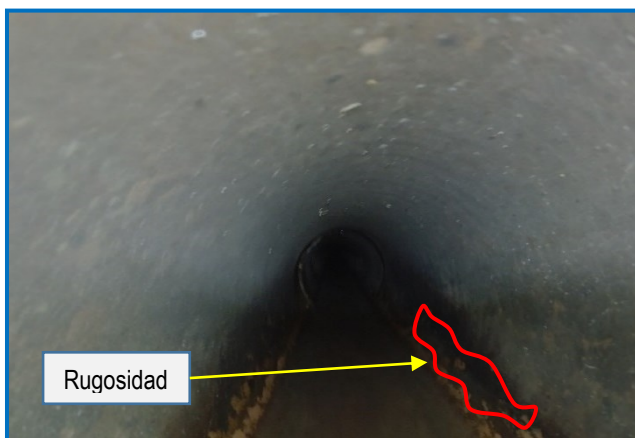
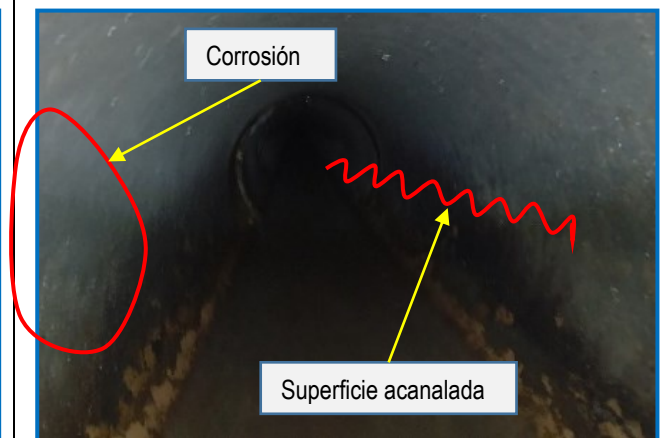
## REGISTRO DE INSPECCIÓN TELEVISIVA N° 10 DEL SISTEMA DE REDES PRINCIPALES DE ALCANTARILLADO EXISTENTE

ITEM	DIMENSION	INDICADOR	CALIFICACIÓN	ÍNDICE
1	FISURA/GRIETA/ FRACTURA	Fisura: Separación superficial <=50%.	0	BUENO (menor a 6) REGULAR (6-14) MALO (Mayor igual a 14)
2		Grieta: Separación superficial <50%y<100%	0	
3		Fractura: Rotura >= 100%	0	
4	ROTURA O COLAPSO	Hueco, abertura o partes ausentes en la pared de la tubería.	0	
5		Pérdida completa de la integridad de la estructura	0	
6	DAÑOS SUPERFICIALES	Corrosión	3	
7		Descascaramiento	0	
8		Rugosidad	2	
9		Agregado visible	0	
10		Presenta daño mecánico	2	
			07	REGULAR

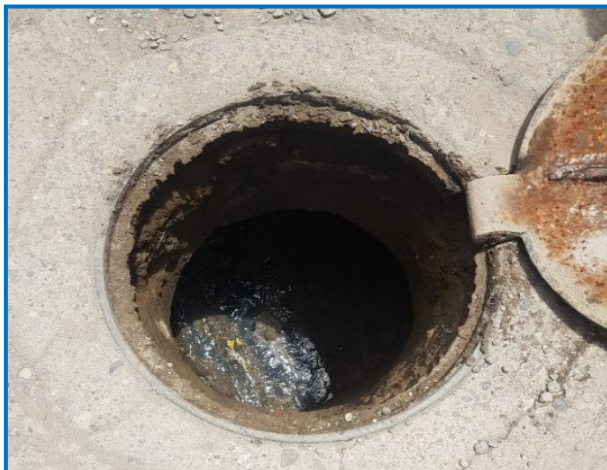
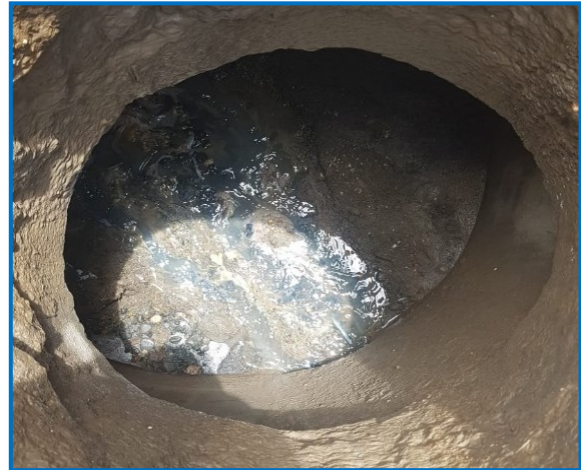
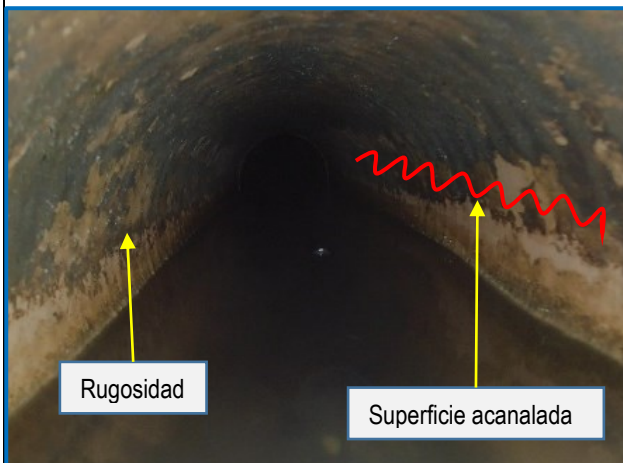
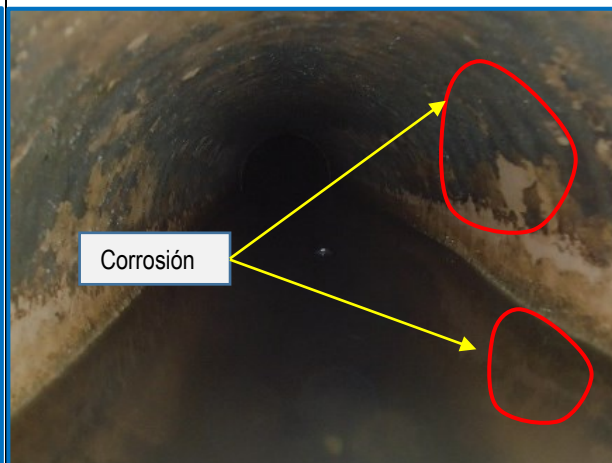
**REGISTRO DE INSPECCIÓN TELEVISIVA N° 11 DEL SISTEMA DE REDES PRINCIPALES DE ALCANTARILLADO EXISTENTE**

ITEM	DIMENSION	INDICADOR	CALIFICACIÓN	ÍNDICE
1	FISURA/GRIETA/ FRACTURA	Fisura: Separación superficial <=50%.	0	BUENO (menor a 6)
2		Grieta: Separación superficial <50%y<100%	0	
3		Fractura: Rotura >= 100%	0	
4	ROTURA O COLAPSO	Hueco, abertura o partes ausentes en la pared de la tubería.	0	REGULAR (6-14)
5		Pérdida completa de la integridad de la estructura	0	
6	DAÑOS SUPERFICIALES	Corrosión	3	MALO (Mayor igual a 14)
7		Descascaramiento	0	
8		Rugosidad	2	
9		Agregado visible	0	
10		Presenta daño mecánico	2	
			07	REGULAR

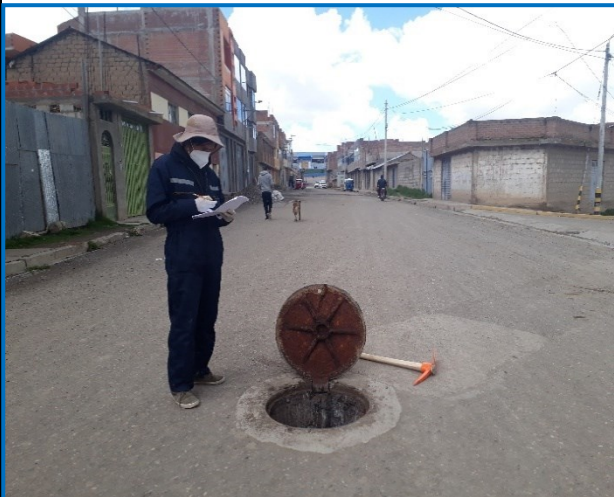
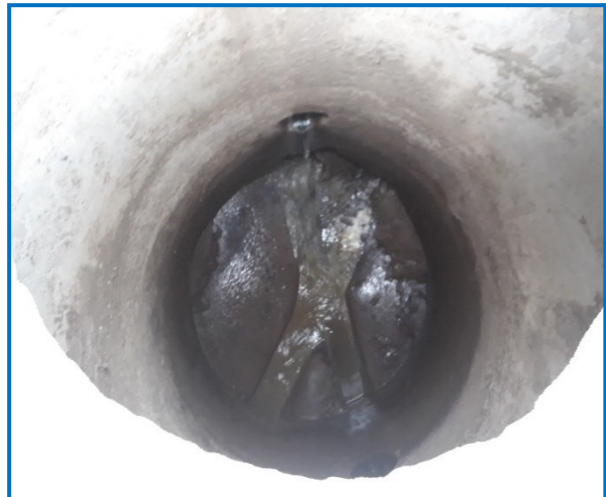
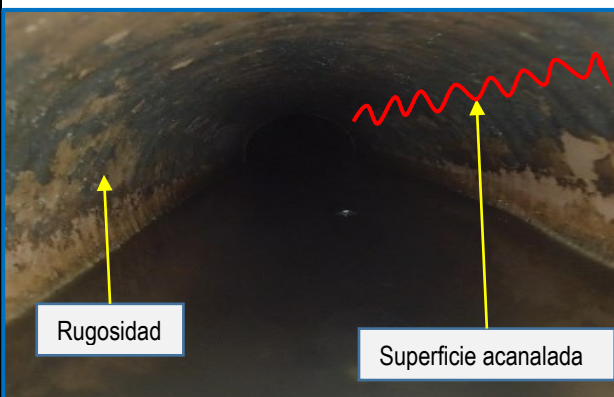
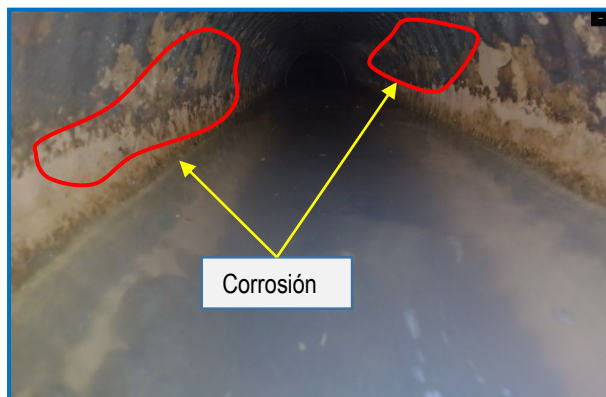
ITEM	DIMENSION	INDICADOR	CALIFICACIÓN	ÍNDICE
1	FISURA/GRIETA/ FRACTURA	Fisura: Separación superficial <=50%.	0	BUENO (menor a 6) REGULAR (6-14) MALO (Mayor igual a 14)
2		Grieta: Separación superficial <50%y<100%	0	
3		Fractura: Rotura >= 100%	0	
4	ROTURA O COLAPSO	Hueco, abertura o partes ausentes en la pared de la tubería.	0	
5		Pérdida completa de la integridad de la estructura	0	
6	DAÑOS SUPERFICIALES	Corrosión	3	
7		Descascaramiento	0	
8		Rugosidad	2	
9		Agregado visible	0	
10		Presenta daño mecánico	2	
			07	REGULAR

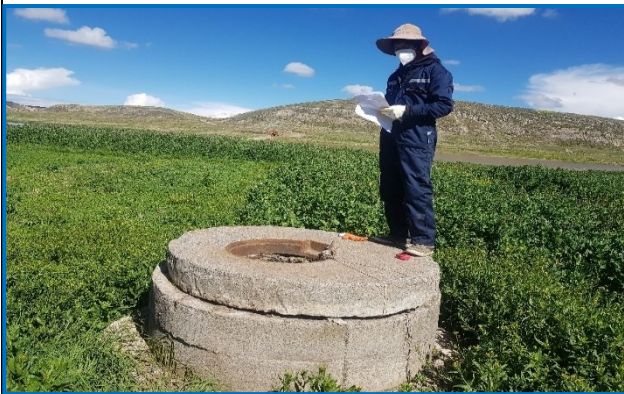
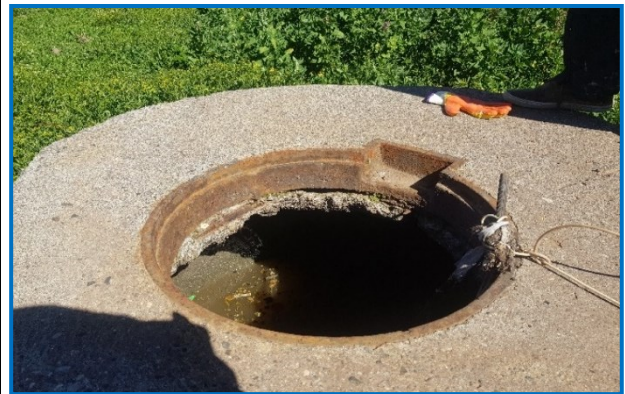
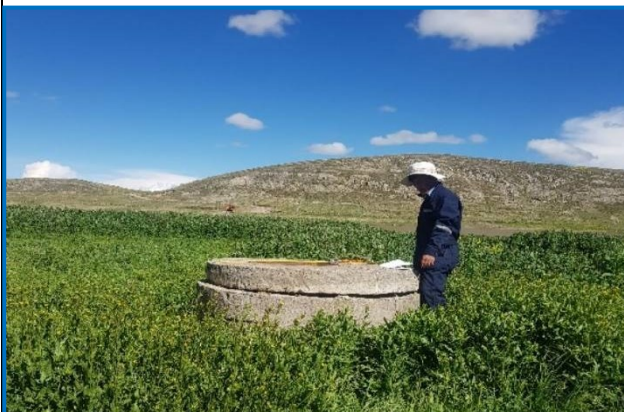
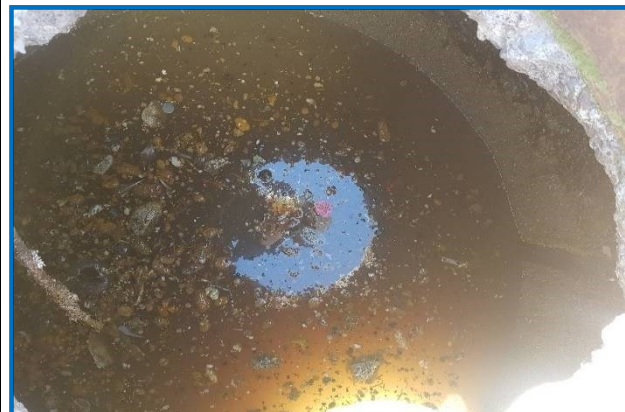
ITEM	DIMENSION	INDICADOR	CALIFICACIÓN	ÍNDICE
1	FISURA/GRIETA/ FRACTURA	Fisura: Separación superficial <=50%.	-	BUENO (menor a 6) REGULAR (6-14) MALO (Mayor igual a 14)
2		Grieta: Separación superficial <50%y<100%	-	
3		Fractura: Rotura >= 100%	-	
4	ROTURA O COLAPSO	Hueco, abertura o partes ausentes en la pared de la tubería.	-	
5		Pérdida completa de la integridad de la estructura	-	
6	DAÑOS SUPERFICIALES	Corrosión	-	
7		Descascaramiento	-	
8		Rugosidad	-	
9		Agregado visible	-	
10		Presenta daño mecánico	-	
<b>TOTAL</b>			-	<b>SATURADO</b>

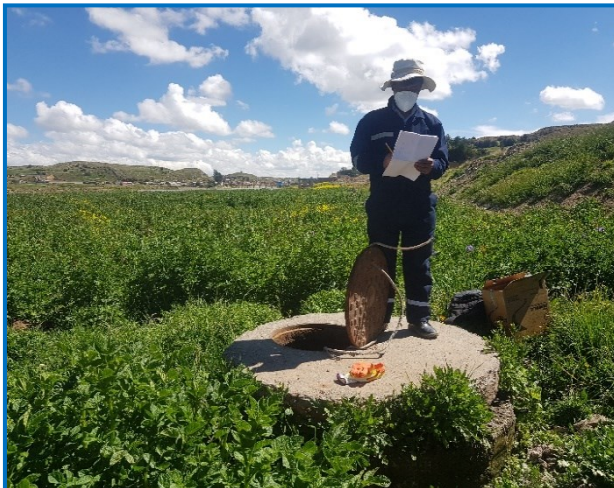
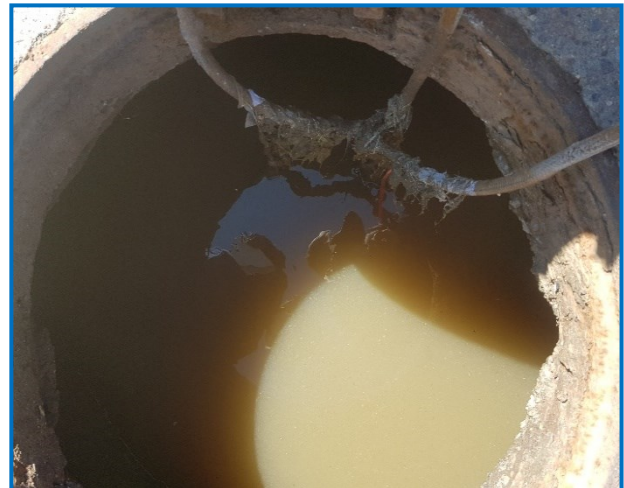
ITEM	DIMENSION	INDICADOR	CALIFICACIÓN	ÍNDICE
1	FISURA/GRIETA/ FRACTURA	Fisura: Separación superficial <=50%.	-	BUENO (menor a 6) REGULAR (6-14) MALO (Mayor igual a 14)
2		Grieta: Separación superficial <50%y<100%	-	
3		Fractura: Rotura >= 100%	-	
4	ROTURA O COLAPSO	Hueco, abertura o partes ausentes en la pared de la tubería.	-	
5		Pérdida completa de la integridad de la estructura	-	
6	DAÑOS SUPERFICIALES	Corrosión	-	
7		Descascaramiento	-	
8		Rugosidad	-	
9		Agregado visible	-	
10		Presenta daño mecánico	-	
			-	SATURADO

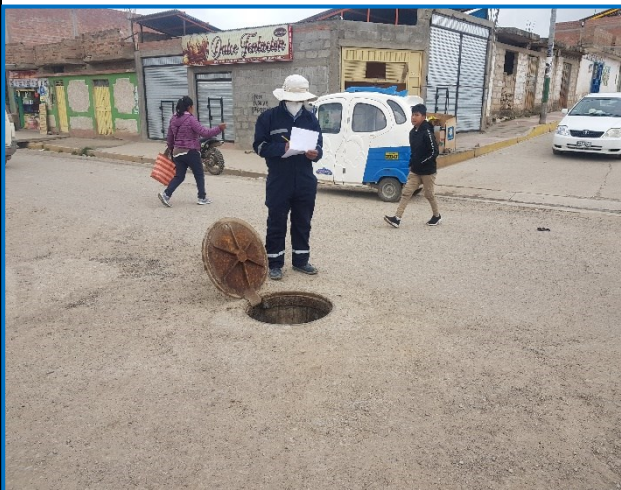
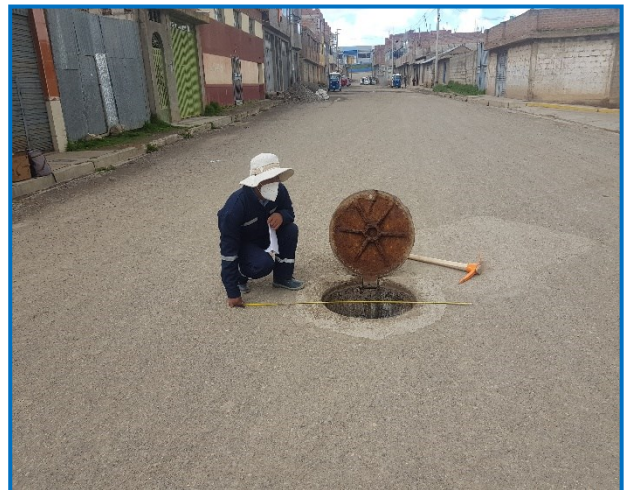
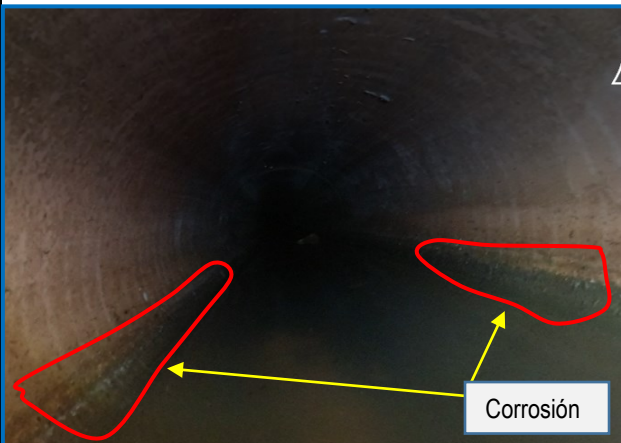
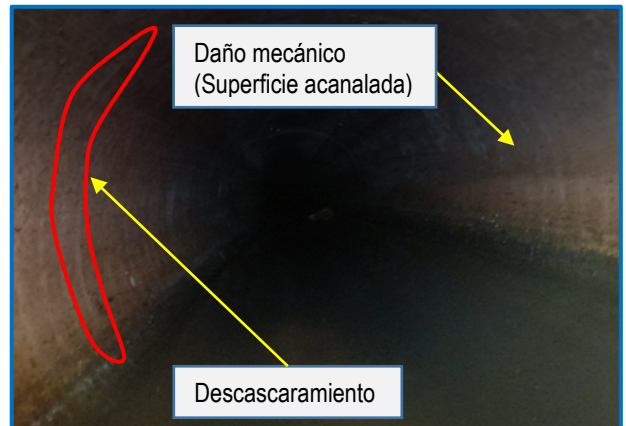
ITEM	DIMENSION	INDICADOR	CALIFICACIÓN	ÍNDICE
1	FISURA/GRIETA/ FRACTURA	Fisura: Separación superficial <=50%.	0	BUENO (menor a 6) REGULAR (6-14) MALO (Mayor igual a 14)
2		Grieta: Separación superficial <50%y<100%	0	
3		Fractura: Rotura >= 100%	0	
4	ROTURA O COLAPSO	Hueco, abertura o partes ausentes en la pared de la tubería.	0	
5		Pérdida completa de la integridad de la estructura	0	
6	DAÑOS SUPERFICIALES	Corrosión	2	
7		Descascaramiento	1	
8		Rugosidad	2	
9		Agregado visible	0	
10		Presenta daño mecánico	2	
		<b>TOTAL</b>	7	REGULAR

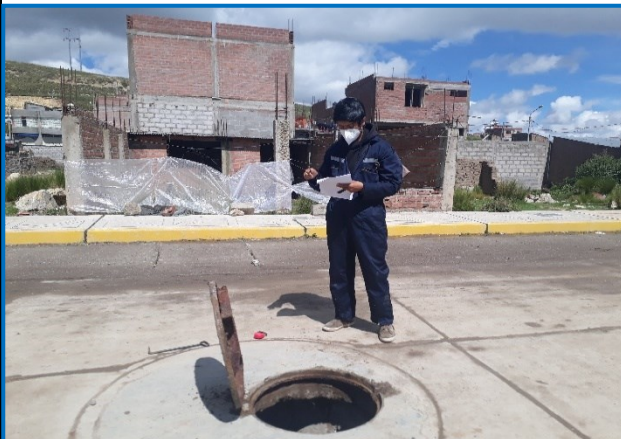
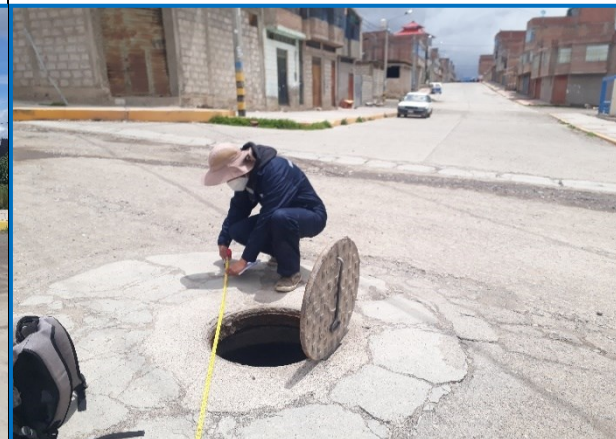
ITEM	DIMENSION	INDICADOR	CALIFICACIÓN	ÍNDICE
1	FISURA/GRIETA/ FRACTURA	Fisura: Separación superficial <=50%.	0	BUENO (menor a 6)
2		Grieta: Separación superficial <50%y<100%	0	
3		Fractura: Rotura >= 100%	0	
4	ROTURA O COLAPSO	Hueco, abertura o partes ausentes en la pared de la tubería.	0	REGULAR (6-14)
5		Pérdida completa de la integridad de la estructura	0	
6	DAÑOS SUPERFICIALES	Corrosión	2	MALO (Mayor igual a 14)
7		Descascaramiento	0	
8		Rugosidad	2	
9		Agregado visible	0	
10		Presenta daño mecánico	2	
			6	REGULAR

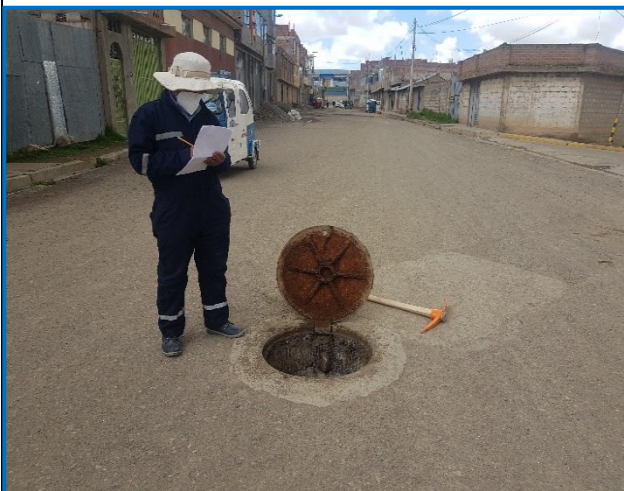
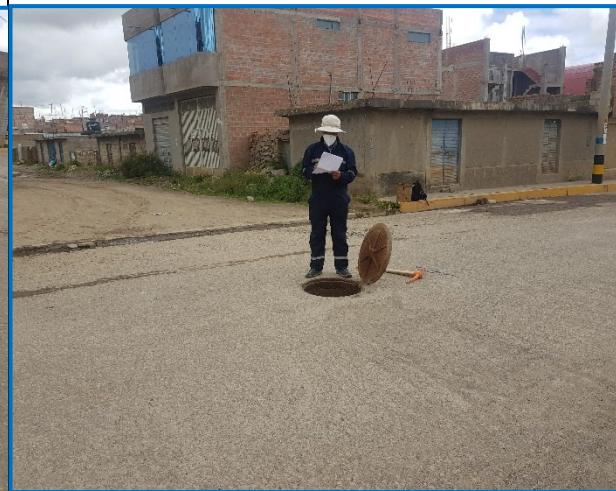
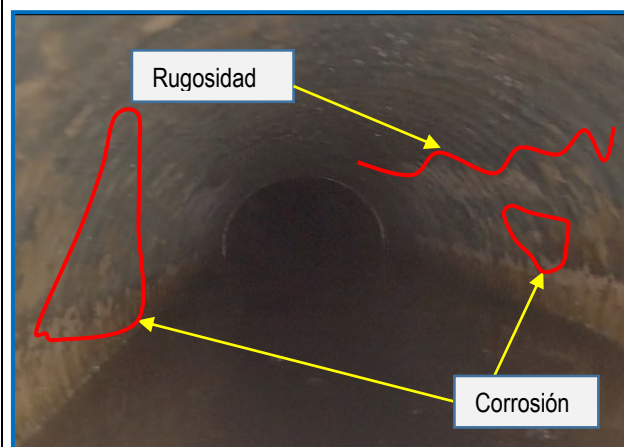
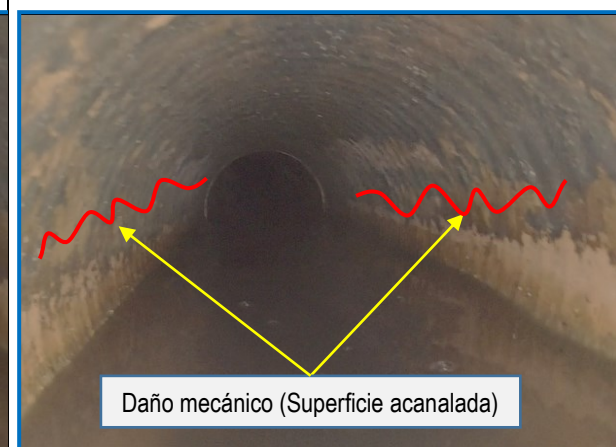
ITEM	DIMENSION	INDICADOR	CALIFICACIÓN	ÍNDICE	
1	FISURA/GRIETA/ FRACTURA	Fisura: Separación superficial <=50%.	0	BUENO (menor a 6)	
2		Grieta: Separación superficial <50%y<100%	0		
3		Fractura: Rotura >= 100%	0		
4	ROTURA O COLAPSO	Hueco, abertura o partes ausentes en la pared de la tubería.	0		REGULAR (6-14) MALO (Mayor igual a 14)
5		Pérdida completa de la integridad de la estructura	0		
6	DAÑOS SUPERFICIALES	Corrosión	2		
7		Descascaramiento	0		
8		Rugosidad	2		
9		Agregado visible	0		
10		Presenta daño mecánico	2		
			6	REGULAR

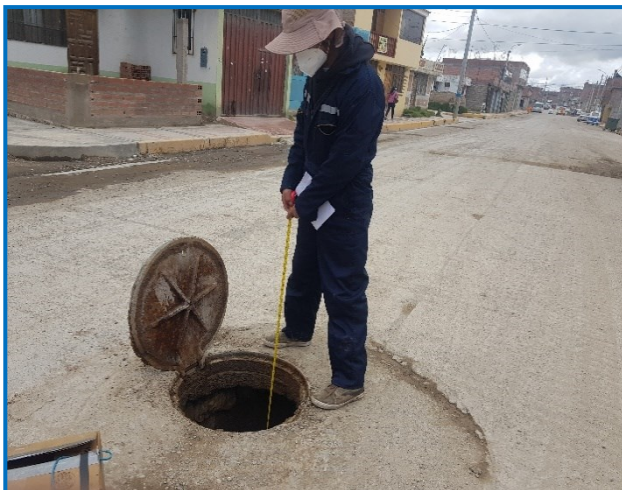
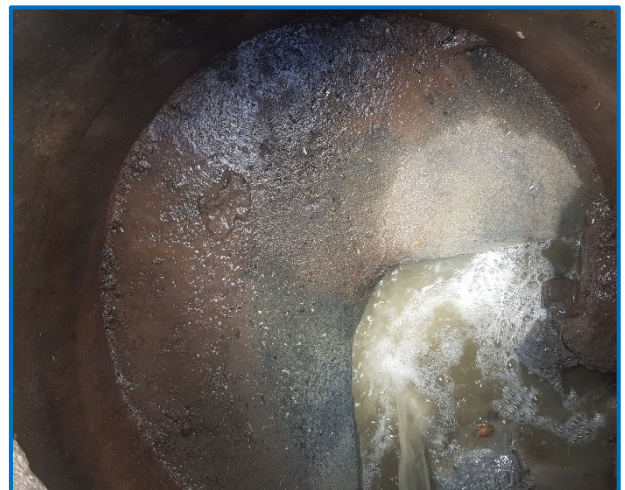
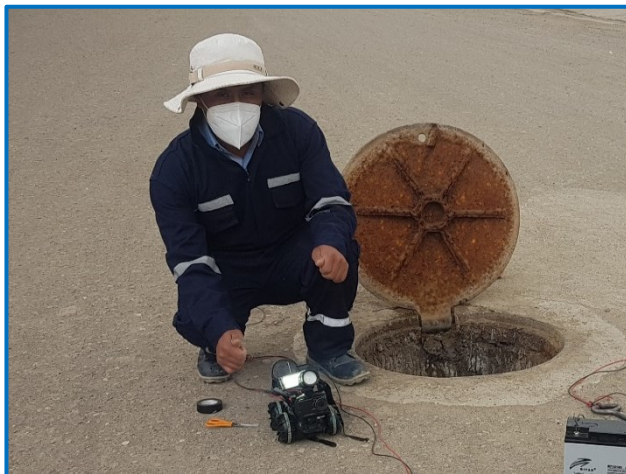
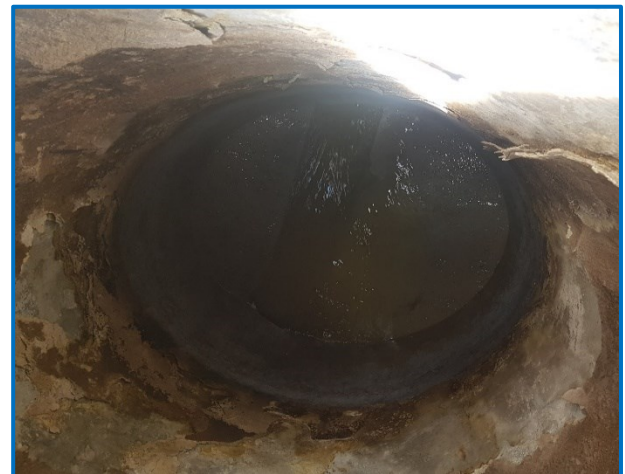
ITEM	DIMENSION	INDICADOR	CALIFICACIÓN	ÍNDICE
1	FISURA/GRIETA/ FRACTURA	Fisura: Separación superficial <=50%.	-	BUENO (menor a 6)
2		Grieta: Separación superficial <50%y<100%	-	
3		Fractura: Rotura >= 100%	-	
4	ROTURA O COLAPSO	Hueco, abertura o partes ausentes en la pared de la tubería.	-	
5		Pérdida completa de la integridad de la estructura	-	
6	DAÑOS SUPERFICIALES	Corrosión	-	
7		Descascaramiento	-	
8		Rugosidad	-	
9		Agregado visible	-	
10		Presenta daño mecánico	-	SATURADO
