<b>REGISTRO DE INSPECCIÓN TELEVISIVA N° 01 DEL SISTEMA DE REDES PRINCIPALES DE ALCANTARILLADO EXISTENTE</b>

<b>PROYECTO DE TESIS :</b>	EVALUACIÓN, SIMULACIÓN Y OPTIMIZACIÓN DEL SISTEMA DE ALCANTARILLADO SANITARIO URBANO EN LA LOCALIDAD DE ILAVE, PROVINCIA DEL COLLAO, REGIÓN PUNO-2020					
<b>UNIVERSIDAD :</b>	UNIVERSIDAD NACIONAL DEL ALTIPLANO - PUNO			<b>No. Registro:</b>	001	
<b>FACULTAD :</b>	FACULTAD DE INGENIERÍA CIVIL Y ARQUITECTURA			<b>FECHA:</b>	16-12-21	
<b>ESCUELA :</b>	ESCUELA PROFESIONAL DE INGENIERÍA CIVIL					
<b>INSPECCIÓN TELEVISIVA</b>						
<b>DATOS DEL TRAMO A INSPECCIONAR:</b>						
<b>ÁREA DE DRENAJE</b>	AD-03	<b>LÁMINA DE REFERENCIA</b>	ALC_GEN-04	<b>TRAMO N°</b>	01	
<b>UBICACIÓN:</b>	Jr. Sin Nombre N° 02					
<b>Bz. Ag. ARRIBA:</b>	001	<b>Bz. Ag. ABAJO:</b>	002	<b>LONGITUD TUBERÍA:</b>	69.60 m	
<b>ALT. Bz. Ag. ARRIBA(m):</b>	1.34m	<b>ALTURA Bz. Ag. Abajo(m):</b>	1.20m	<b>MATERIAL TUBERÍA EXISTENTE:</b>	PVC

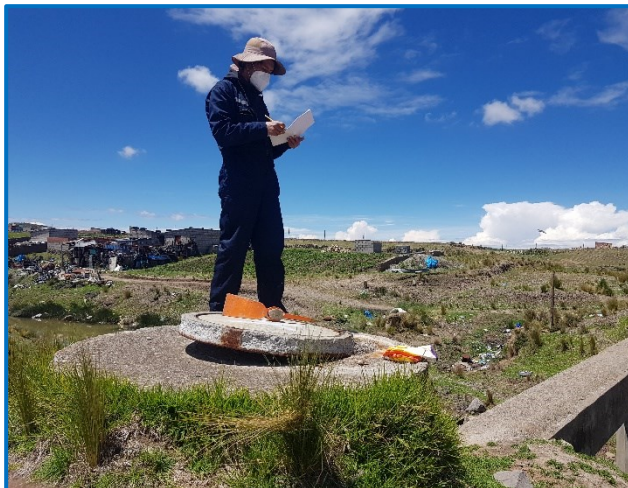
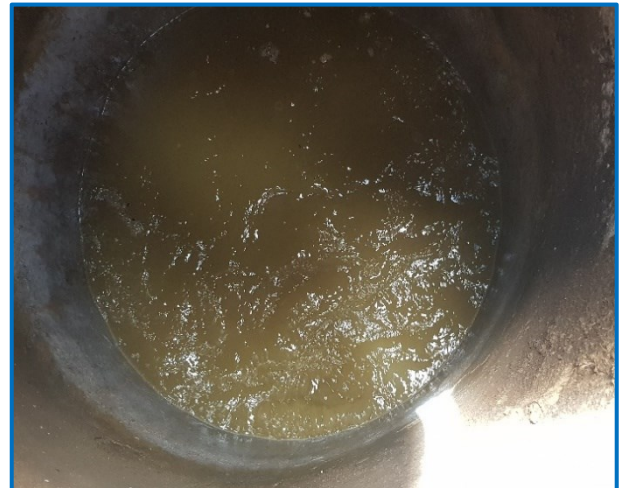
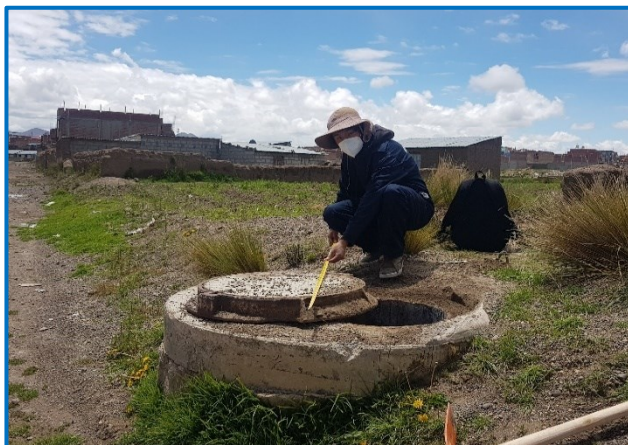
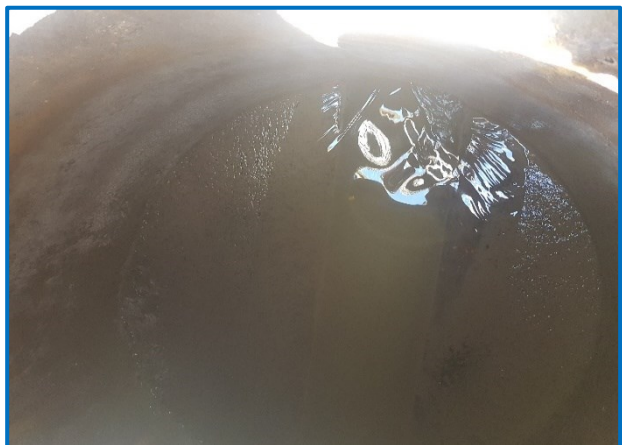
ITEM	DIMENSION	INDICADOR	CALIFICACIÓN	ÍNDICE
1	FISURA/GRIETA/ FRACTURA	Fisura: Separación superficial <=50%.	-	BUENO (menor a 6)
2		Grieta: Separación superficial <50%<100%	-	
3		Fractura: Rotura >= 100%	-	
4	ROTURA O COLAPSO	Hueco, abertura o partes ausentes en la pared de la tubería.	-	REGULAR (6-14)
5		Pérdida completa de la integridad de la estructura	-	
6	DAÑOS SUPERFICIALES	Corrosión	-	MALO (Mayor igual a 14)
7		Descascaramiento	-	
8		Rugosidad	-	
9		Agregado visible	-	
10		Presenta daño mecánico	-	
			-	SATURADO
