**UNIVERSIDAD NACIONAL DEL ALTIPLANO
FACULTAD DE INGENIERÍA CIVIL Y ARQUITECTURA
ESCUELA PROFESIONAL DE INGENIERÍA CIVIL**

**EVALUACIÓN DE LOS DEFECTOS EN LA CONSTRUCCIÓN DE
VIVIENDAS INFORMALES DE ALBAÑILERÍA, EN LA
LOCALIDAD DE ACORA, PUNO, 2021**

TESIS

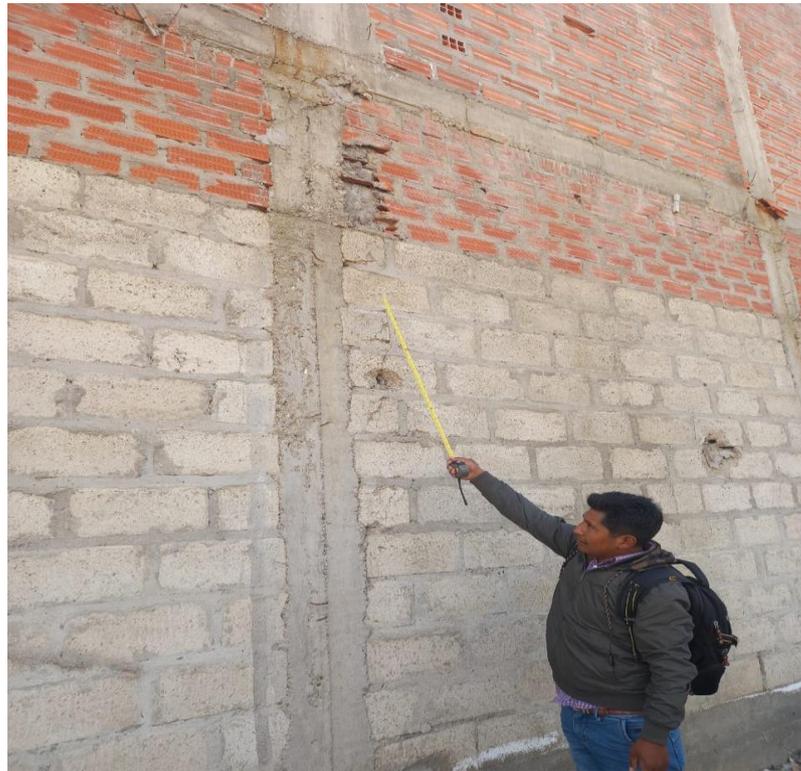
Figura 10: Verificación de los defectos de la construcción de la vivienda V-15
Fuente: Elaborado por el equipo de trabajo en la fecha 12/05/22

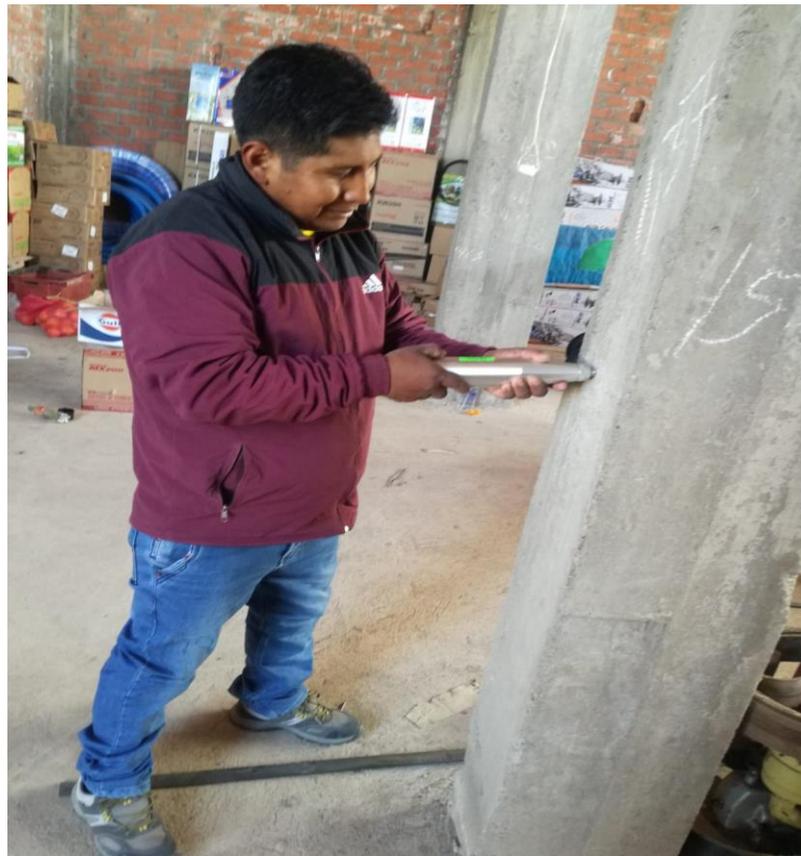
Figura 15: Medición de la resistencia del concreto en columnas de la vivienda V-19
Fuente: Elaborado por el equipo de trabajo en la fecha 09/05/2022

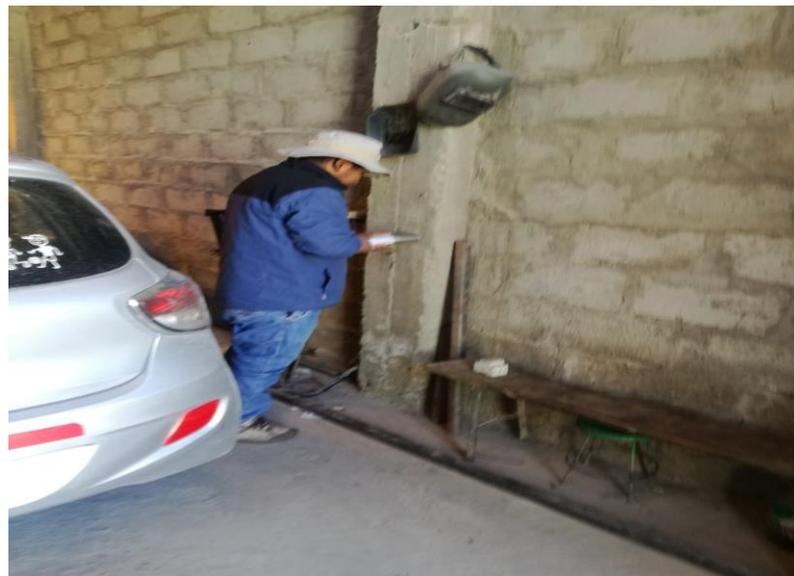
Figura 16: Medición de la resistencia del concreto en columnas de la vivienda V-23
Fuente: Elaborado por el equipo de trabajo en la fecha 15/05/2022

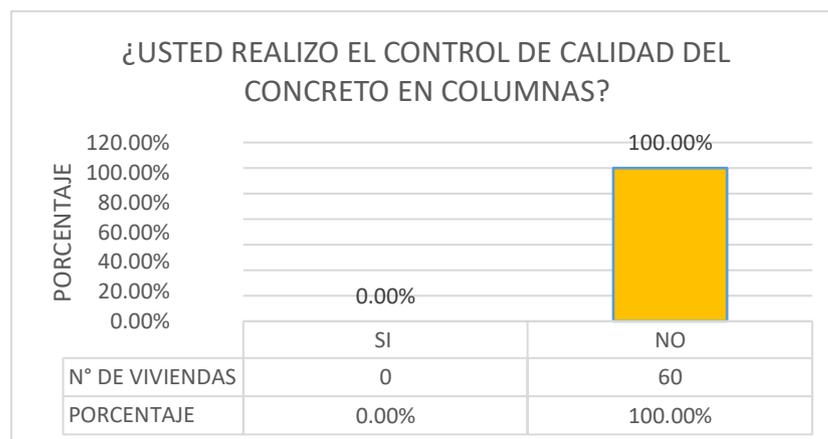
Figura 25: Resultado sobre el control de calidad del concreto
Fuente: Elaborado por el equipo de trabajo

Según el grafico podemos apreciar que el 100.00% que representa 60 viviendas no realizo el control de calidad del concreto en las columnas.

Según los datos tomados en la encuesta y el análisis del grafico podemos apreciar que en su totalidad de las construcciones no cuentan con el control de calidad del concreto

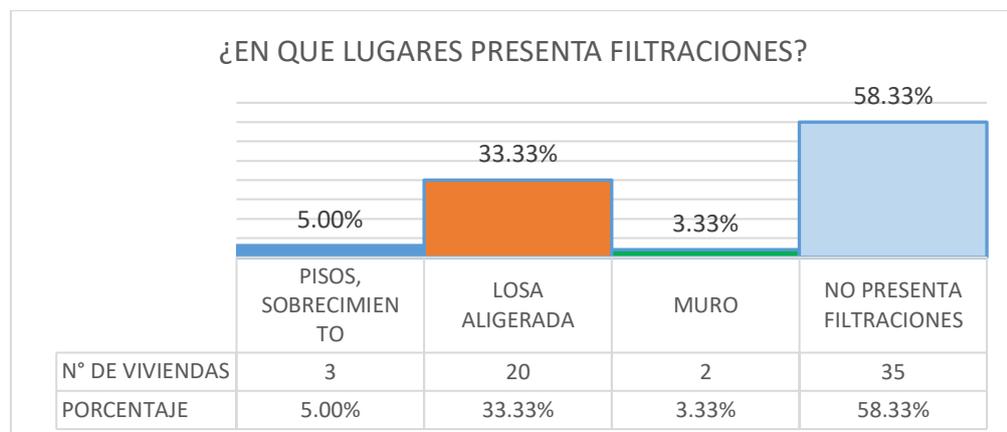
Figura 28: Resultado sobre las filtraciones en las viviendas
Fuente: Elaborado por el equipo de trabajo

Según la gráfica se puede apreciar que el 5% que representa a 3 viviendas encuestadas presentan filtraciones en el piso y el sobrecimiento, 33.33% que representa a 20 viviendas encuestados presentan filtraciones en la losa aligerada, 3.33% que representa 2 viviendas presentan filtraciones en los muros, 58.33% de las viviendas no presentan filtraciones.

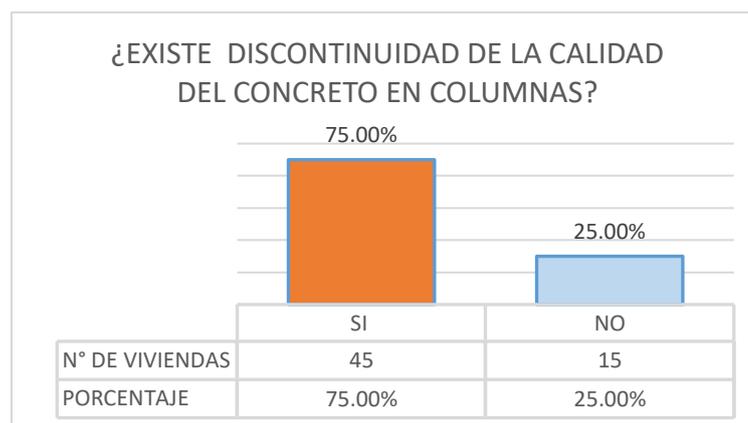
Figura 29: Resultado sobre la discontinuidad del concreto en columnas
Fuente: Elaborado por el equipo de trabajo

El concreto en las columnas no es continuo, se encofraron y vaciaron el sobrecimiento conjuntamente con la columna por lo que la diferencia de la calidad de concreto es distinta.

Según la evaluación el 75% que representa a 45 viviendas presentan este defecto

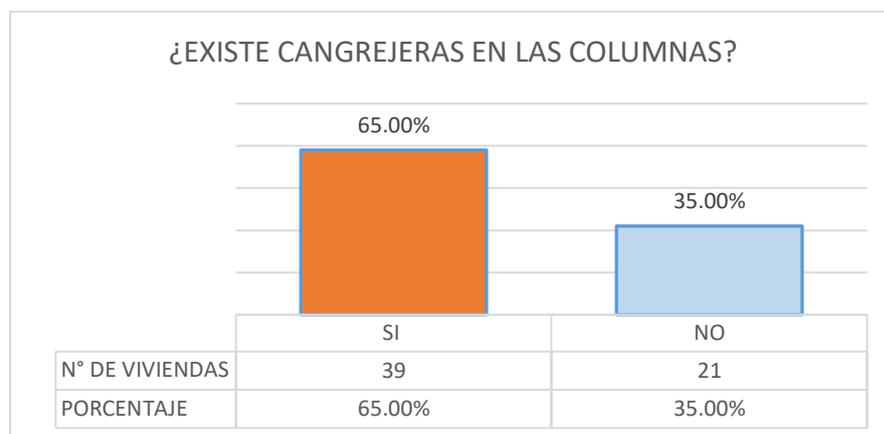
Figura 30: Resultado sobre la presencia de cangrejas en las columnas
Fuente: Elaborado por el equipo de trabajo

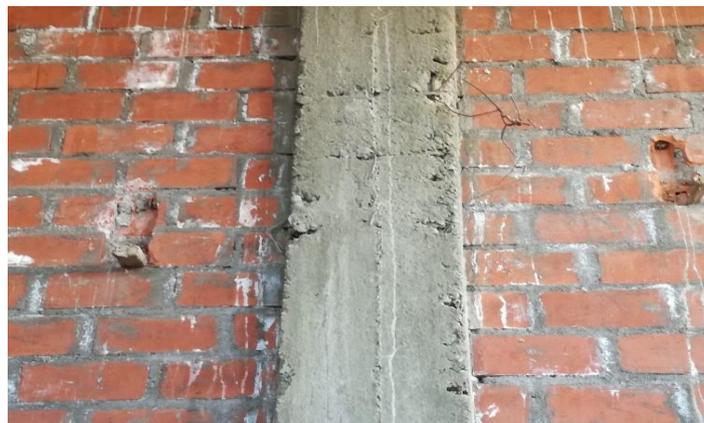
Figura 31: Columna con cangrejas en la vivienda V-12
Fuente: Elaborado por el equipo de trabajo en la fecha 12/12/21

En la figura 31 podemos apreciar la existencia de las cangrejeras en los extremos de las columnas situación que debilita la estructura de la columna a esfuerzos de flexión y cizalle.

En la mayoría de los casos, en la localidad de Acora los encofrados lo realizan con madera, por lo que en su mayoría presentan rajaduras, grietas, etc., a veces son combinados con latones, pedazos de ladrillo y bolsas de cemento, lo que ocasiona cangrejeras en los elementos estructurales como las columnas.

Según la evaluación el 65% que representa a 39 viviendas presentan este defecto

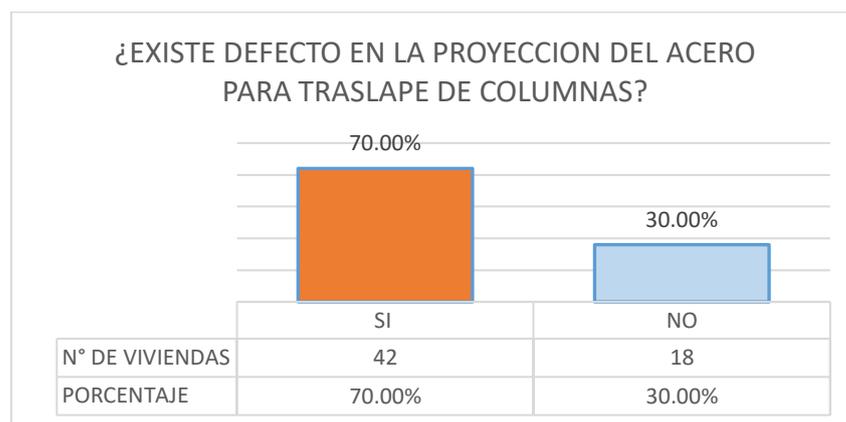
Figura 32: Resultado sobre el traslape del acero en columnas
Fuente: Elaborado por el equipo de trabajo

Se verifico el estado de conservación en que se encuentran las mechas dejadas para El empalme es un traslape entre dos fierros para poder realizar la continuación de la estructura, para poder realizar el empalme es necesario ubicar el lugar de empalme, lo que recomienda los manuales de construcción es en la zona (2H/3), ya que en esta zona los esfuerzos de las cargas gravitacionales de las columnas son menores.

Según la evaluación el 70% que representa a 42 viviendas presentan este defecto

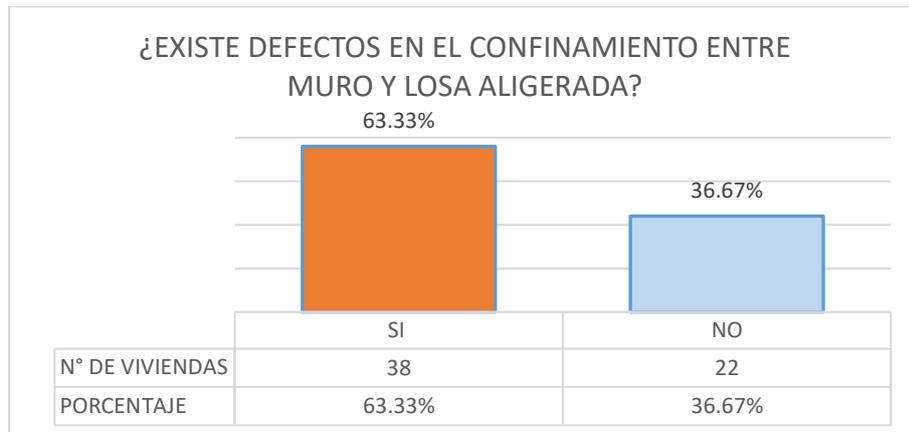
Figura 33: Resultado sobre el confinamiento entre el muro y la losa aligerada
Fuente: Elaborado por el equipo de trabajo

Según la evaluación el 63.33% que representa a 38 viviendas presentan este defecto

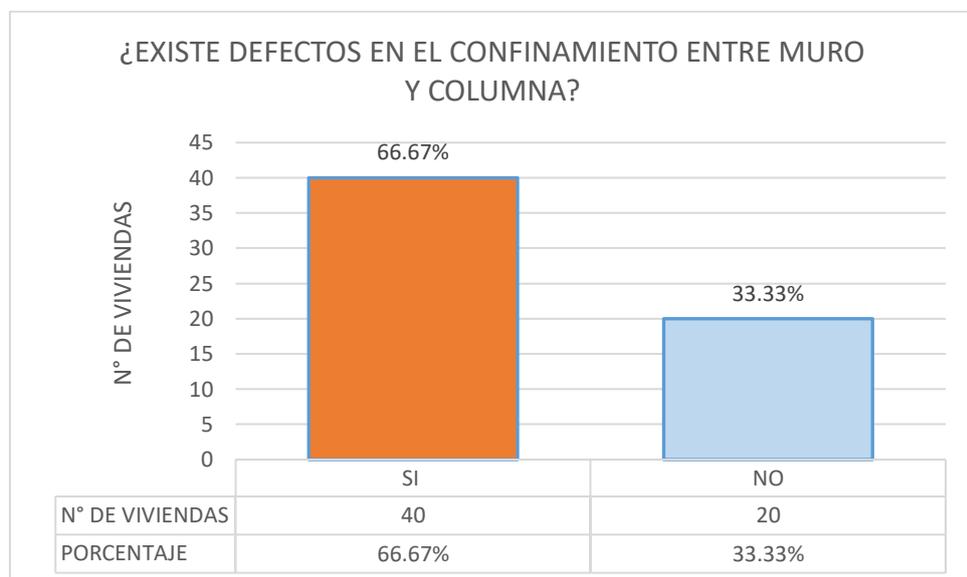
Figura 35: Resultado del confinamiento entre muro y columna

Según la evaluación el 66.67% que representa a 40 viviendas presentan este defecto

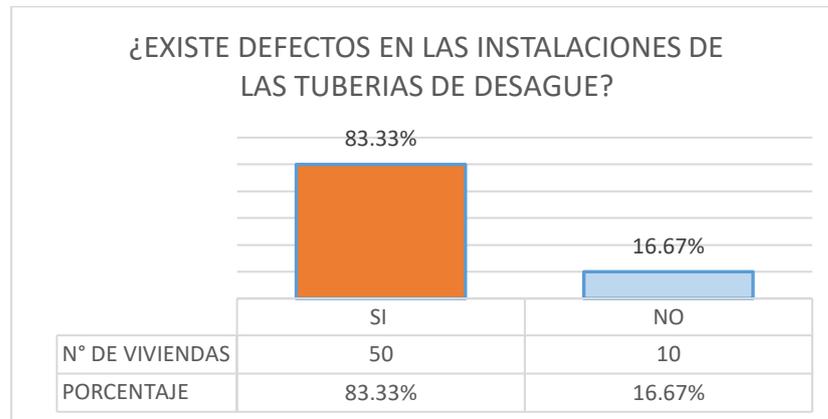
Figura 36: Resultado de los defectos en las instalaciones de las tuberías de desagüe
Fuente: Elaborado por el equipo de trabajo

según la inspección directa visual se encontró que las tuberías de desagüe atraviesan por los elementos estructurales, comprometiendo a que estas sufran fisuras estructurales; como también se encontró tuberías en los muros debilitando la unión de conexión de columnas y muros o entre muros (como si hubiese una junta vertical), se encontraron tuberías cercanas a la columna ya que en esta zona existe la concentración de estribos para absorber los esfuerzos de corte de las vigas.

Según la evaluación el 83.33% que representa a 50 viviendas presentan este defecto

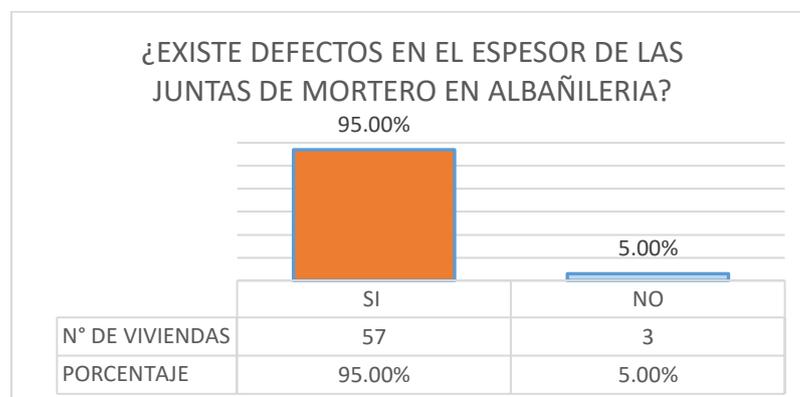
Figura 37: Resultado de los defectos en el espesor de las juntas de mortero
Fuente: Elaborado por el equipo de trabajo

Según la evaluación el 95% que representa a 57 viviendas presentan este defecto

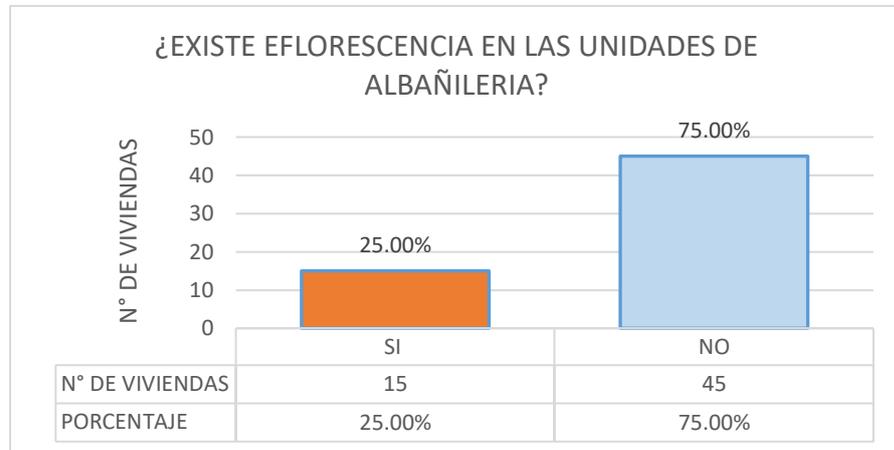
Figura 39: Resultado de la eflorescencia en las unidades de albañilería
Fuente: Elaborado por el equipo de trabajo

Según la evaluación el 25% que representa a 15 viviendas presentan este defecto

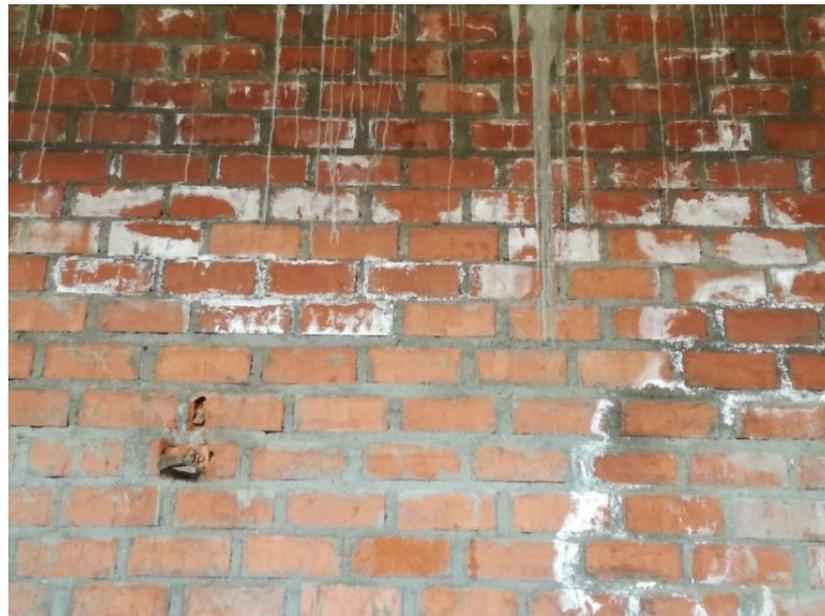
Figura 40: Existencia de la eflorescencia en la vivienda V-9
Fuente: Elaborado por el equipo de trabajo en la fecha 12/12/21

La eflorescencia se caracteriza por ser de color blanco y se presenta en el secado de la superficie de los ladrillos. Debido a que las unidades de arcilla son elaboradas

artesanalmente, el suelo utilizado presenta sales y el elevado grado de succión de estas unidades son las causas para la existencia de esta deficiencia de los materiales.

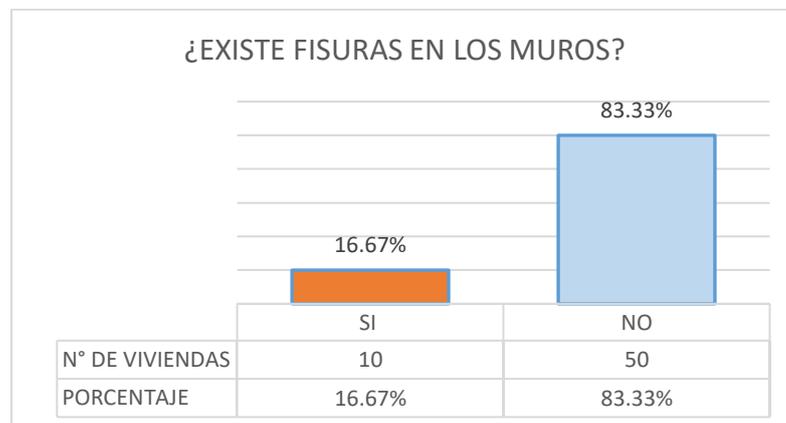
Figura 41: Resultado de la existencia de fisuras en los muros
Fuente: Elaborado por el equipo de trabajo

Según la evaluación el 16.67% que representa a 10 viviendas presentan este defecto

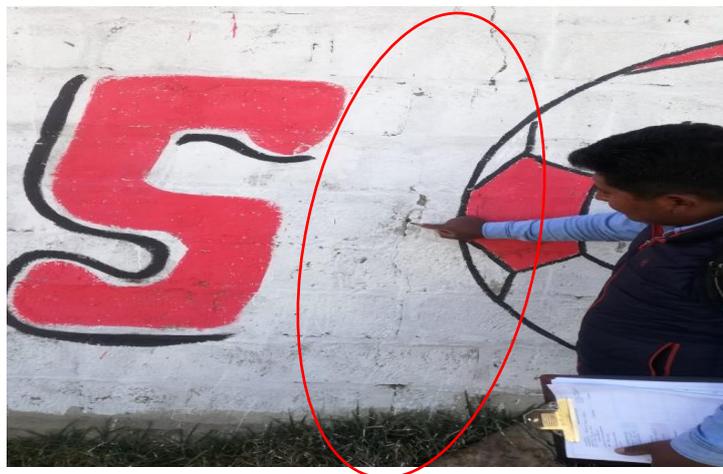
Figura 42: Fisura en el muro exterior de la vivienda V-3
Fuente: Elaborado por el equipo de trabajo en la fecha 07/12/21

Se encontraron en algunas viviendas que tienen muros con fisuras (fig. 42) por lo que se puede notar que la cimentación está ubicada sobre un suelo no consolidado o suelo de relleno.
