"RESTAURACION DE LA CAPILLA CRISTO POBRE DE LA BENEFICENCIA DE LA CIUDAD DE PUNO"

# FICHAS TECNICAS

# PLANOS IDENTIFICACION DE PATOLOGIAS

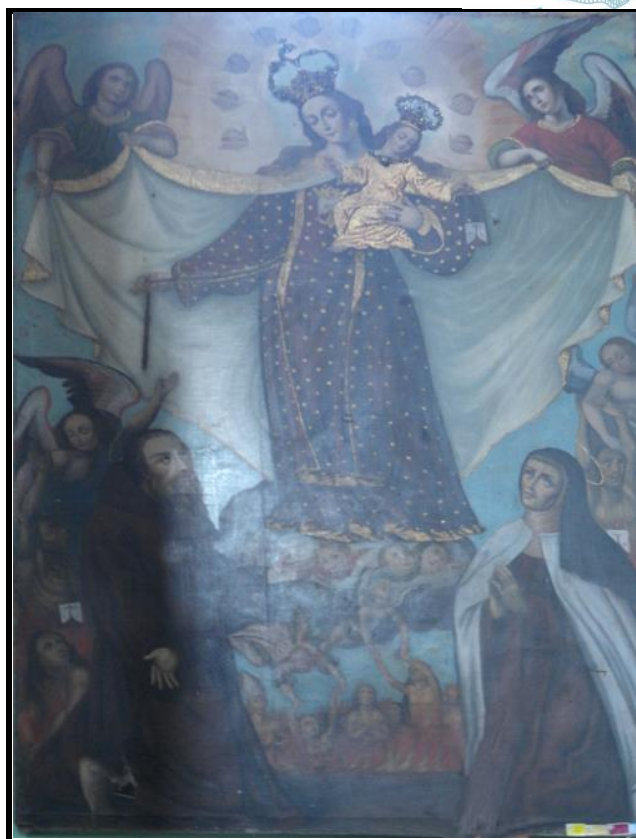
01 CODIGO P-01

09	ESTADO DE CONSERVACION				
	Bueno	<input type="checkbox"/>	Regular	<input checked="" type="checkbox"/>	Malo

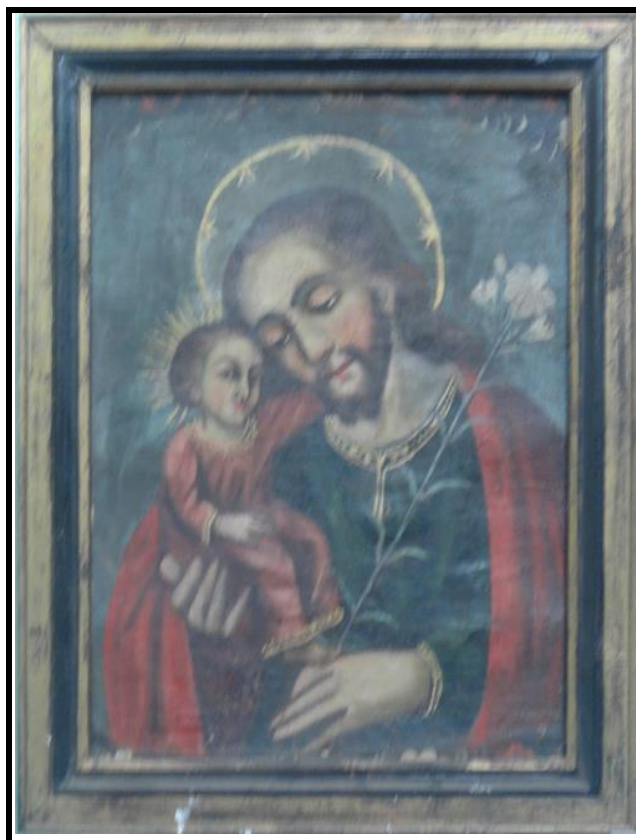
01 CODIGO P-02

09	ESTADO DE CONSERVACION				
	Bueno	<input type="checkbox"/>	Regular	<input checked="" type="checkbox"/>	Malo

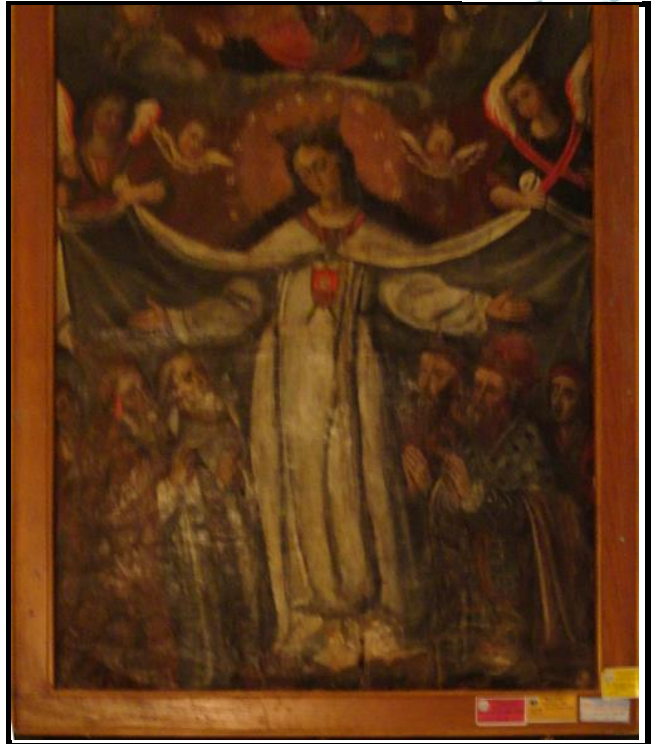
01	CODIGO	P-05			
02	TITULO	VIRGEN DE LAS MERCEDES			
03	OBJETO	PINTURA			
04	TECNICA	OLEO			
05	AUTOR	ANONIMO			
06	UBICACIÓN	SACRISTIA CAPILLA CRISTO POBRE			
07	SIGLO	S - XIX			
08	DIMENSIONES				
	Altura	94.00 cm			
	Ancho	75.00 cm			
	Marco				
09	ESTADO DE CONSERVACION				
	Bueno	<input type="checkbox"/>	Regular	<input checked="" type="checkbox"/>	Malo

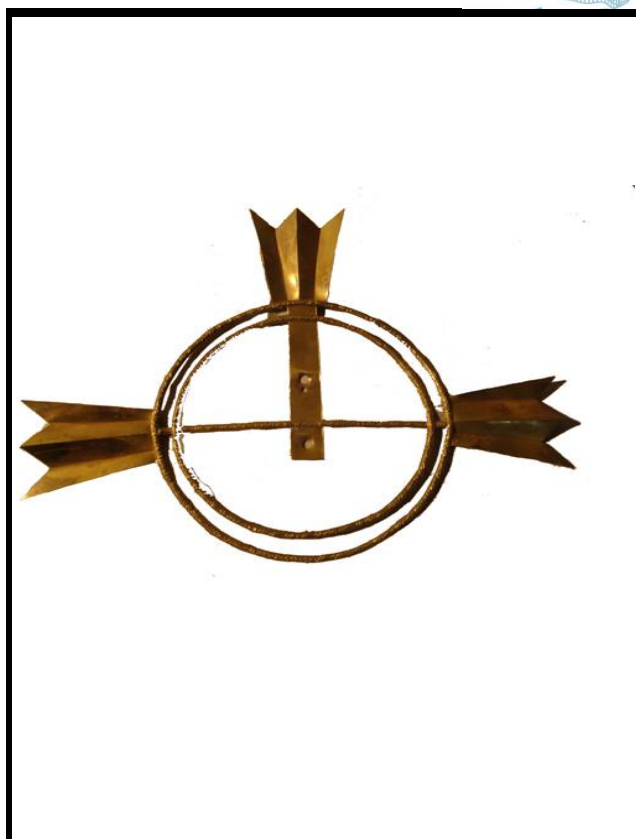
01 CODIGO A-12

09 ESTADO DE CONSERVACION					
Bueno	<input type="checkbox"/>	Regular	<input checked="" type="checkbox"/>	Malo	<input type="checkbox"/>

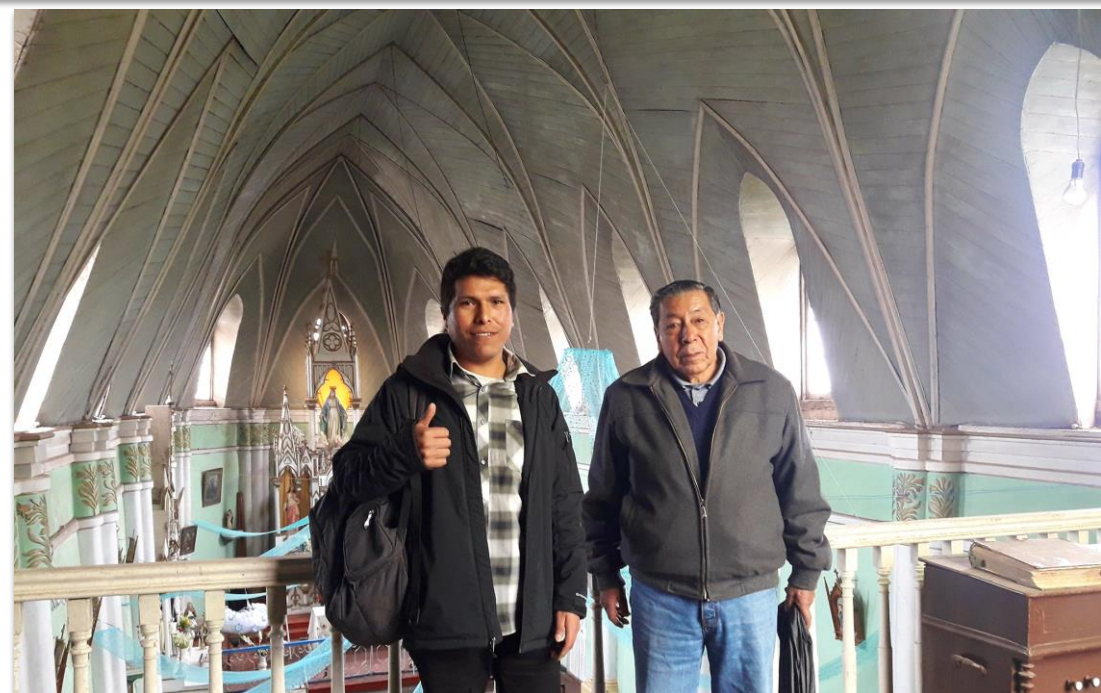
**FOTO N° 04 VISITA A LA CAPILLA CON EL ARQ. GERARDO AZA**

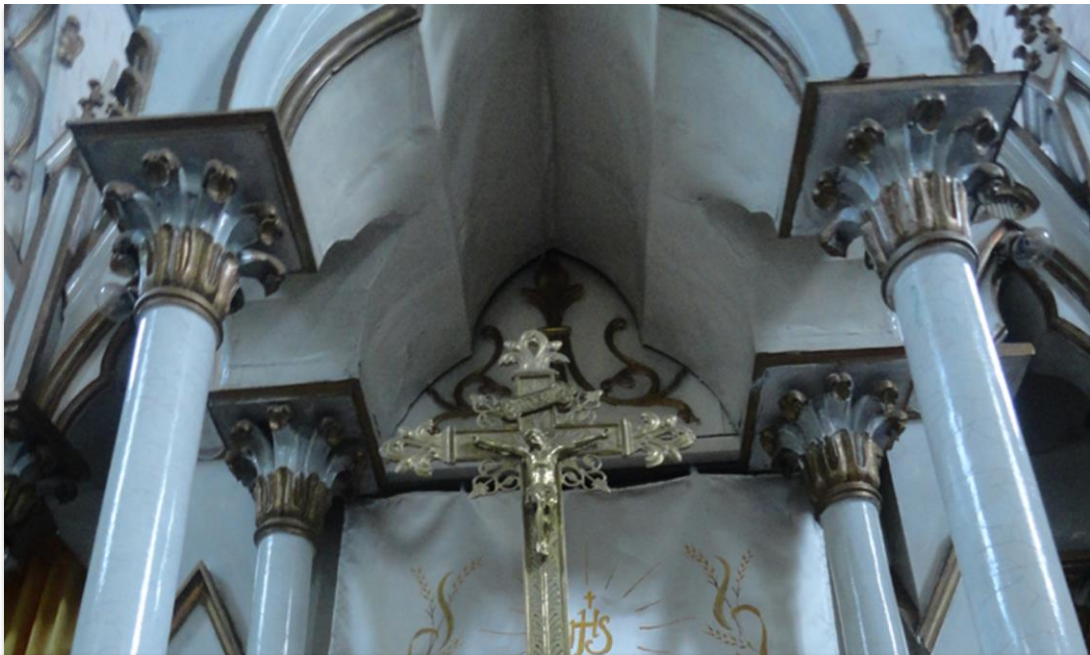
**FOTO N° 05 DETALLE DEL ALTAR MAYOR DE LA CAPILLA**

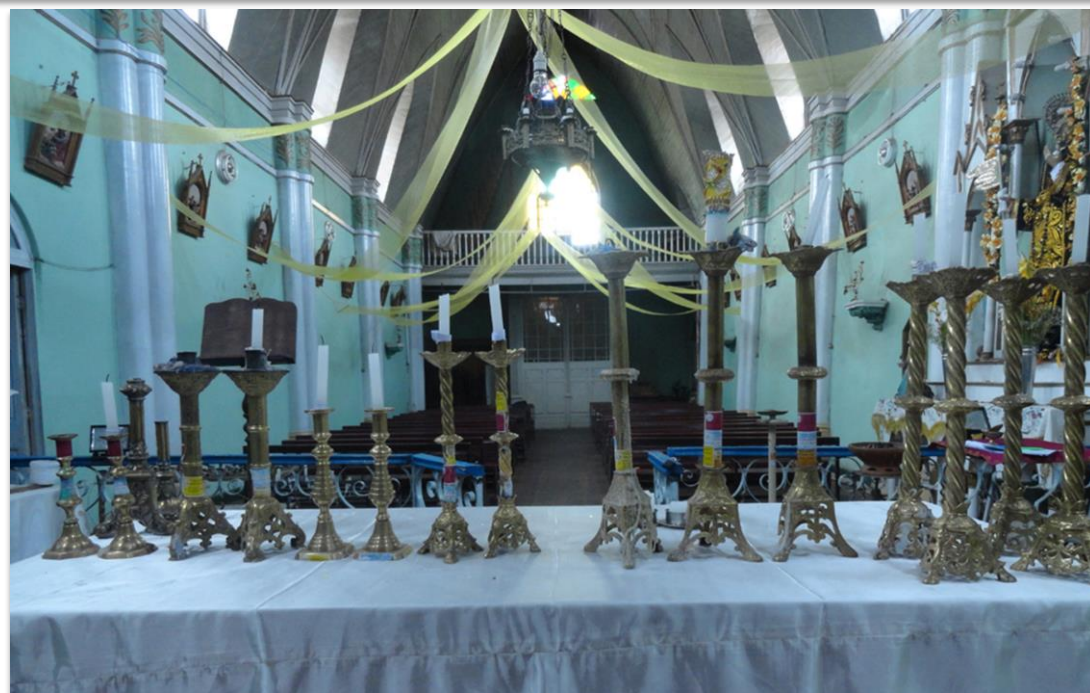
**FOTO N° 06 CANDELABROS DE LA CAPILLA**

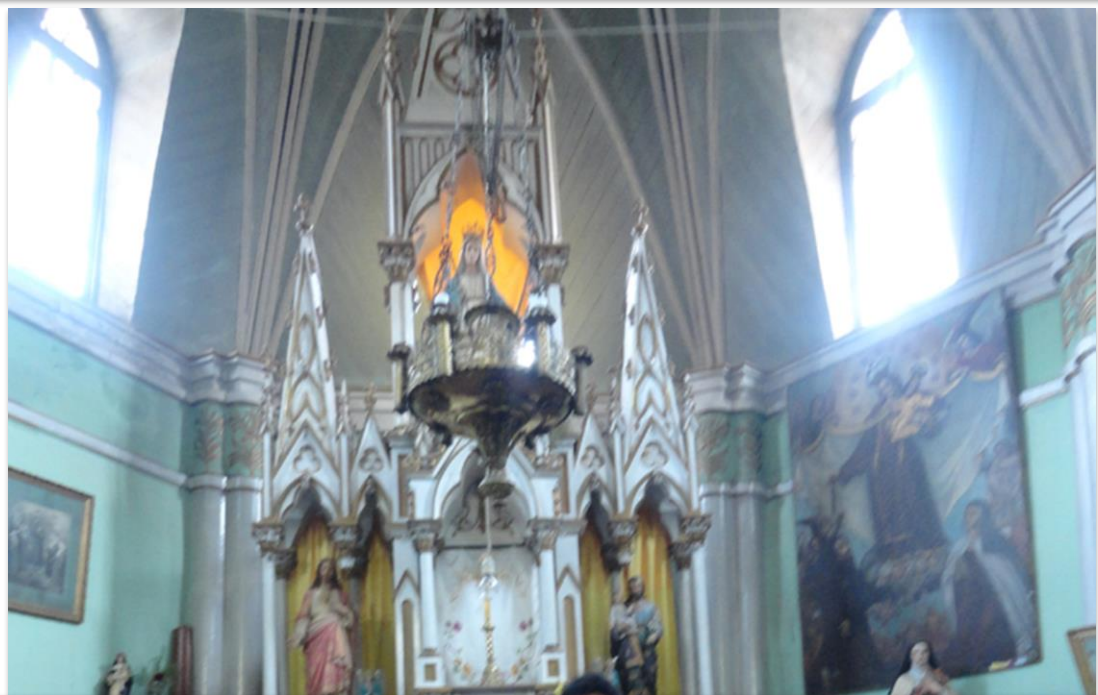
FOTO N° 07 ALTAR PRINCIPAL DE LA CAPILLA

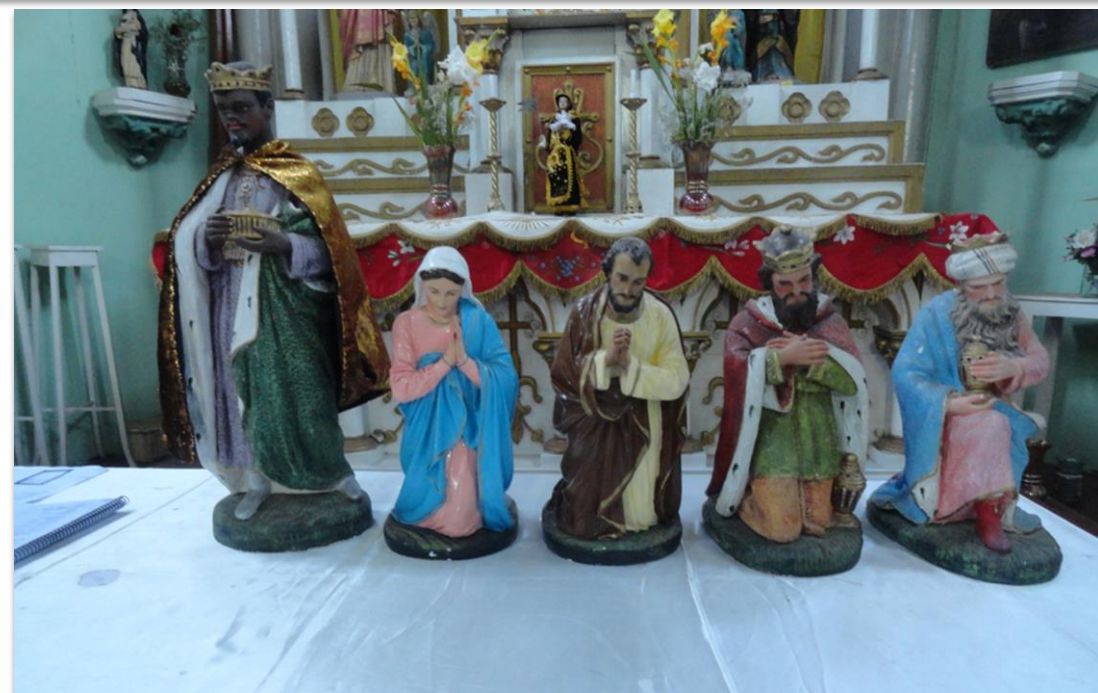
FOTO N° 08 PEQUEÑAS ESCULTURAS EN LA CAPILLA

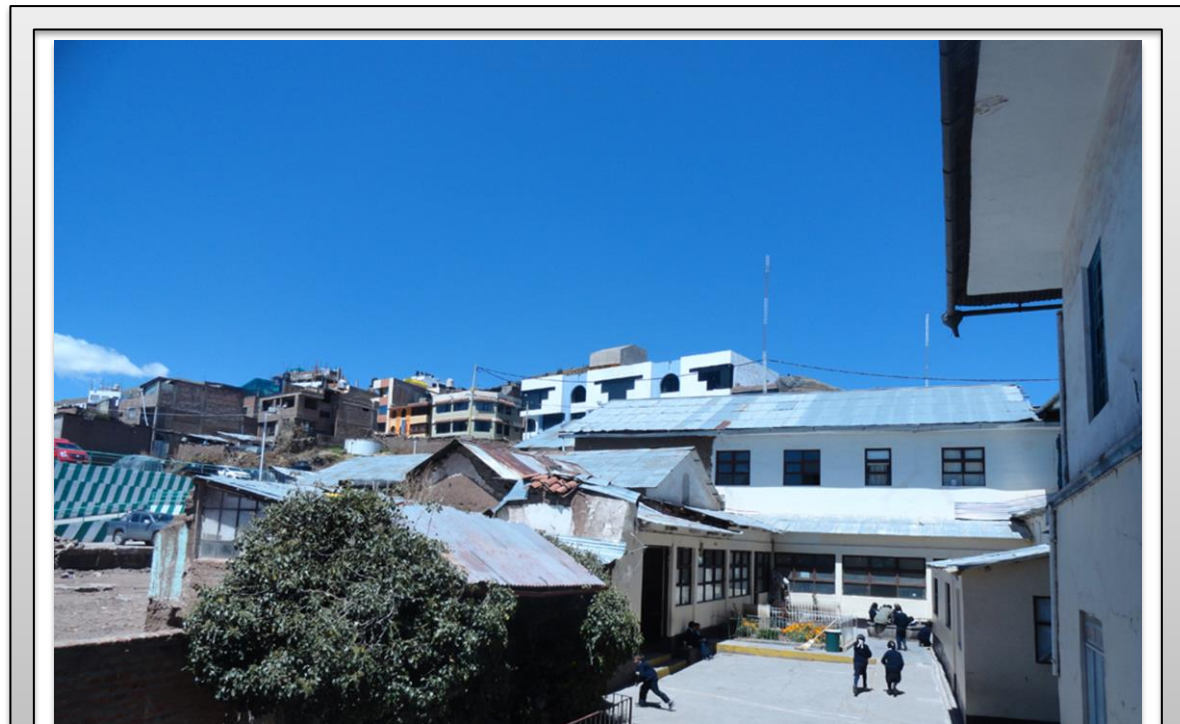
**FOTO N° 12 VISTA PERPENDICULAR A LA FACHADA DE LA CAPILLA**

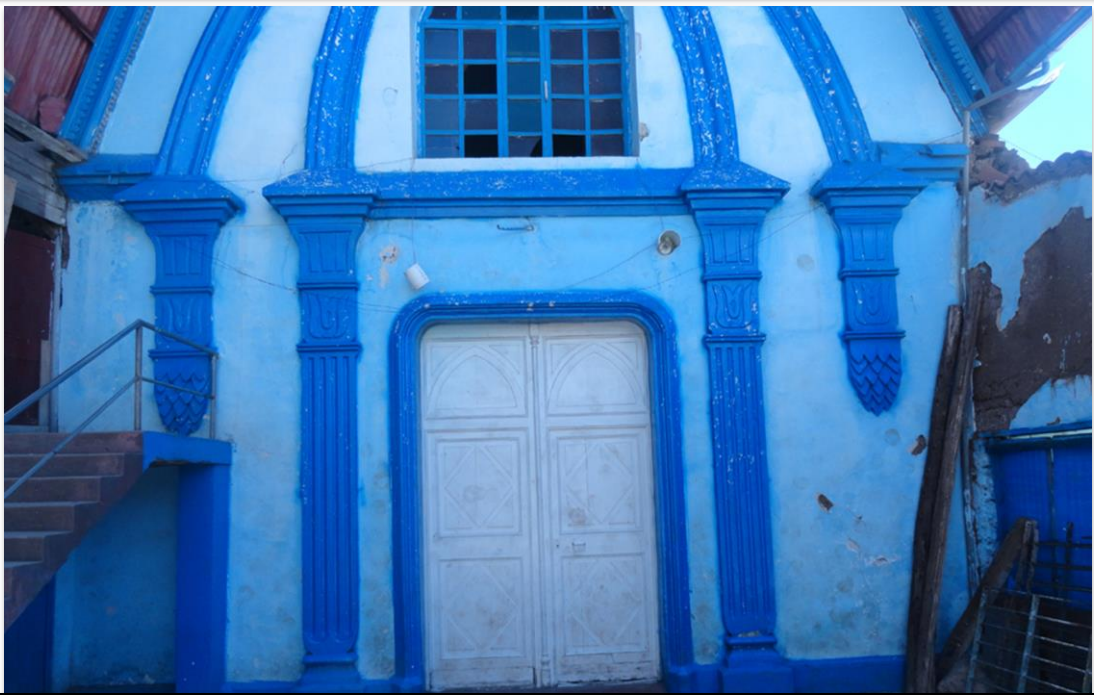
**FOTO N° 13 PORTADA DE INGRESO A LA CAPILLA**

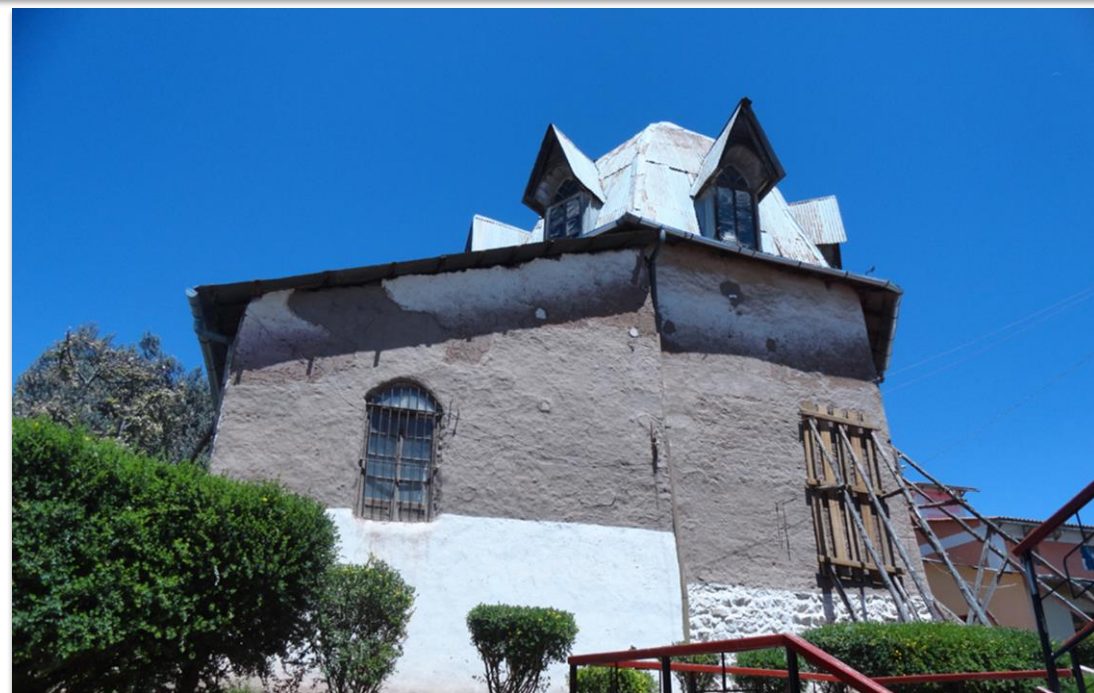
**FOTO N° 16 MUROS Y VENTANA DE LA SACRISTIA DE LA CAPILLA**
