**“RESTAURACION DE LA CAPILLA CRISTO
POBRE DE LA BENEFICENCIA DE LA CIUDAD DE
PUNO”**

TESIS

ARQUITECTO

2017

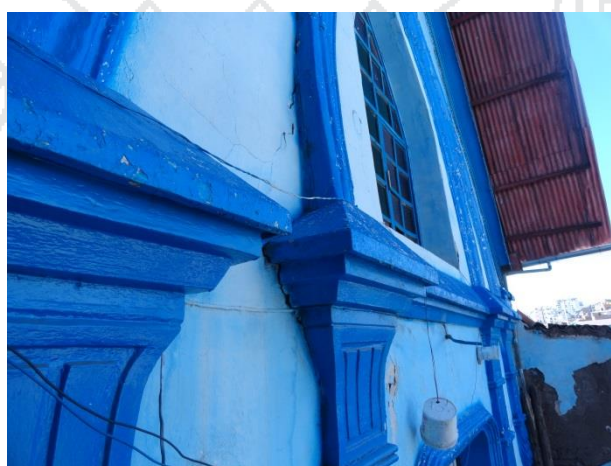
Ilustración 20. Relieves de la Capilla

Toda arquitectura manifiesta sus daños a través de grietas y fisuras, obtendremos buena parte de la información necesaria a través de la forma, grosor y dirección de éstas.

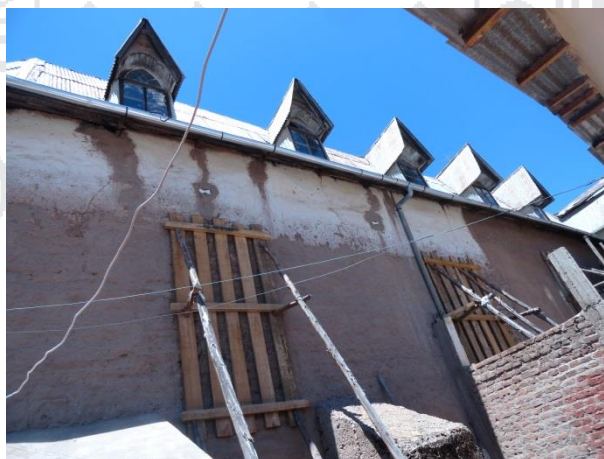
Ilustración 22. Fachada de la Epístola

La fachada lateral del muro de la epístola presenta mayores problemas de desprendimiento de revoques provocados por la erosión de las aguas de lluvia y el desprendimiento de los zócalos de cemento por la presencia de humedad

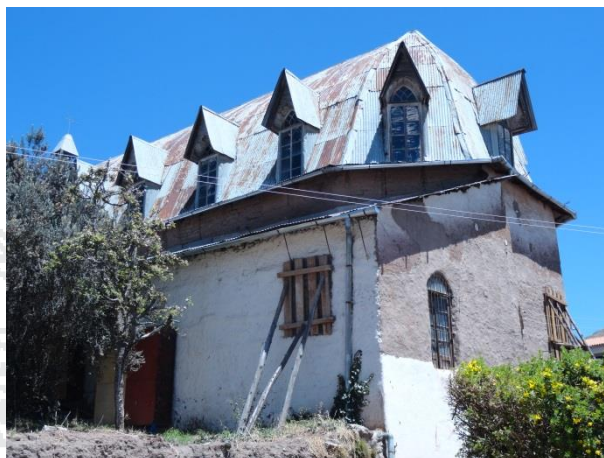
Ilustración 23. Fachada del Evangelio

La patología persistente en el muro del evangelio es el agua de escorrentía un caso típico y característico de las construcciones que se hallan en zonas de abundantes aguas superficiales como pueden ser los terrenos en pendiente.

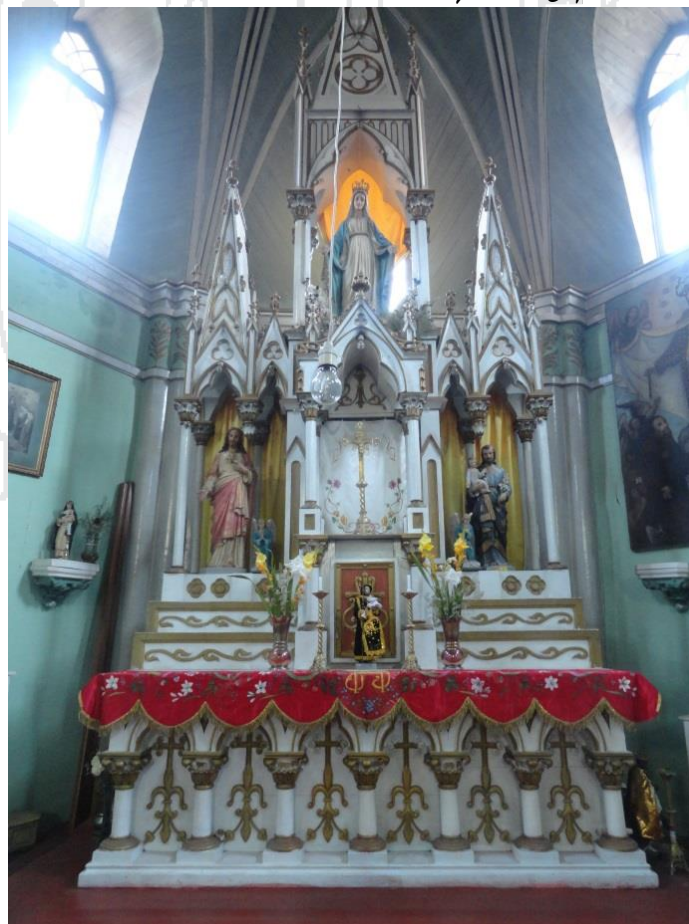
Ilustración 28. Altar Mayo de la Capilla

En este ambiente se estudiara las patologías de revestimiento que en el caso habrá que sustituir los materiales con irregularidades por otros similares pero de calidad deseable.

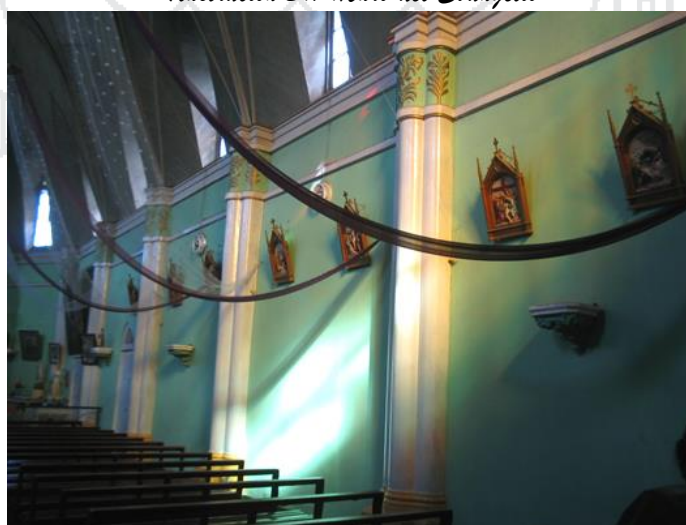
Ilustración 31. Muro del Evangelio

La infiltración es el fenómeno de entrada de agua desde el exterior debido a la succión capilar ejercida por una fisura abierta de considerable actividad capilar, que tiene por consecuencia muchas veces la aparición de manchas de agua.

Por otro lado, el agua puede penetrar por la fisura del encuentro del muro con el marco de madera y manifestarse en una mancha húmeda, de clara infiltración, a lo largo del perímetro de la carpintería.

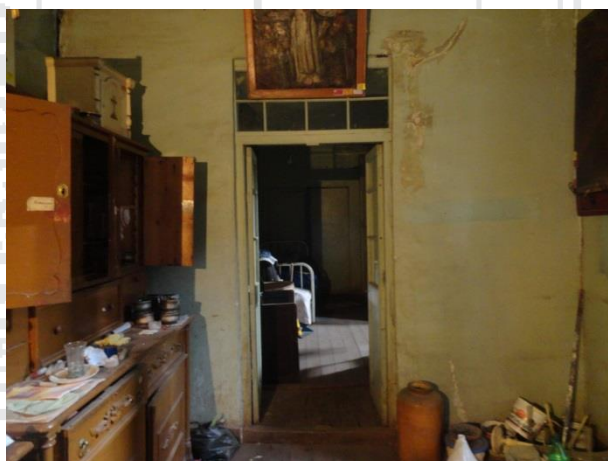
Ilustración 32. Interior de la Sacristía

Es una construcción que mantiene la cobertura de calamina sobre una estructura simple de madera par y nudillo, en regular estado de conservación. El piso es de madera machihembrada que se encuentra reseco y con bastante acumulación de polvo y material almacenado en estos ambientes. El nivel de piso de estos ambientes es más bajo en relación al de la nave y presbiterio. Actualmente sirve como depósito y en general debe efectuarse una limpieza general de estos ambientes.

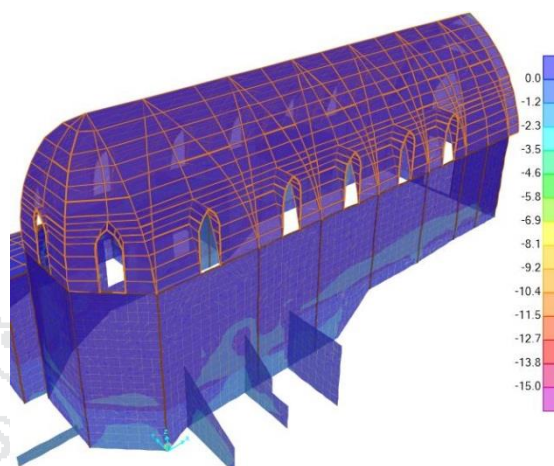
Ilustración 43. Diagrama de esfuerzo en combinación crítica, de la cobertura [Kg/cm²].

Los resultados correspondientes al esfuerzo normal experimentado por el modelo, muestra que el menor esfuerzo de compresión ocurre casi en toda la zona de la cobertura (cero - azul), de esto se puede observar que las máximas compresiones no llegan a superar los 15.00 Kg/cm².

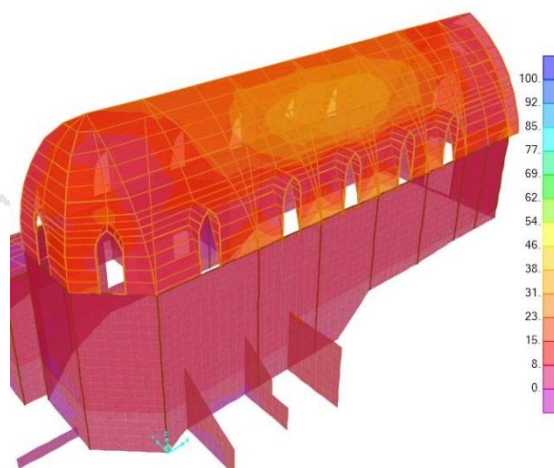
Ilustración 44. Diagrama de momento flexionante (dirección vertical), cobertura [kg-cm/cm].

De acuerdo a los diagramas de esfuerzos, podemos observar que en un gran porcentaje del elemento los momentos flexionantes son neutros (valores mínimos), por lo cual se deduce que el elemento no experimenta grandes

deflexiones garantizando la estabilidad de la estructura. Por tanto no se presentan máximos momentos flexionantes que superen 100.00 Kg/cm².

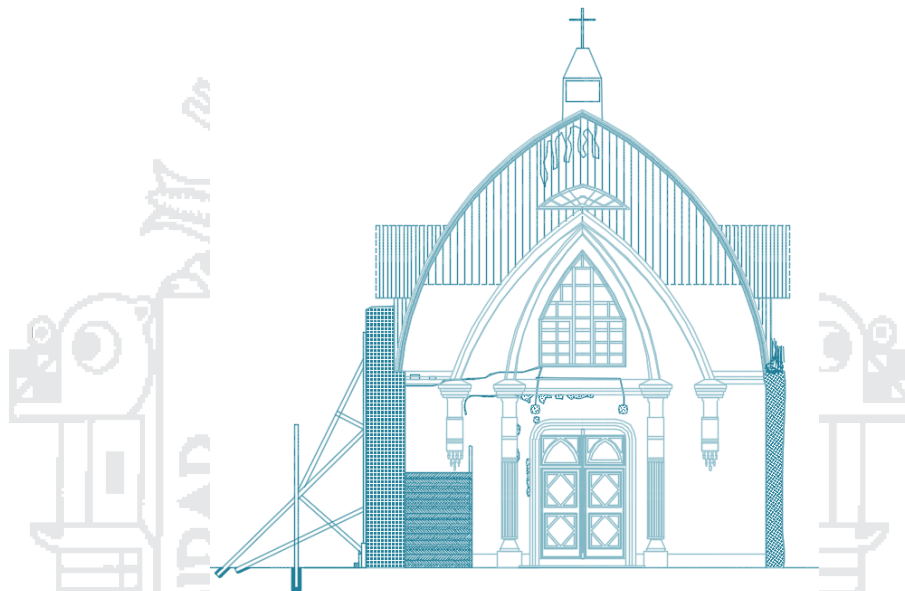
Ilustración 45. Atrio de la Capilla

En la capilla cristo pobre se aprecia que está construido en un terreno con pendiente lo cual está originando un aplastamiento de los cimientos por fuerzas de empuje tanto verticales y horizontales para el planteamiento de restauración de estas patologías en los cimientos y muros portantes en caso de que el muro portante sigue siendo incapaz de soportar las cargas incluso tras la consolidación, se puede optarse por adicionar una nueva estructura paralela a la ya existente. Esta absorberá las cargas sobrantes y descargará el muro debilitado, recuperando la seguridad estructural de la capilla.

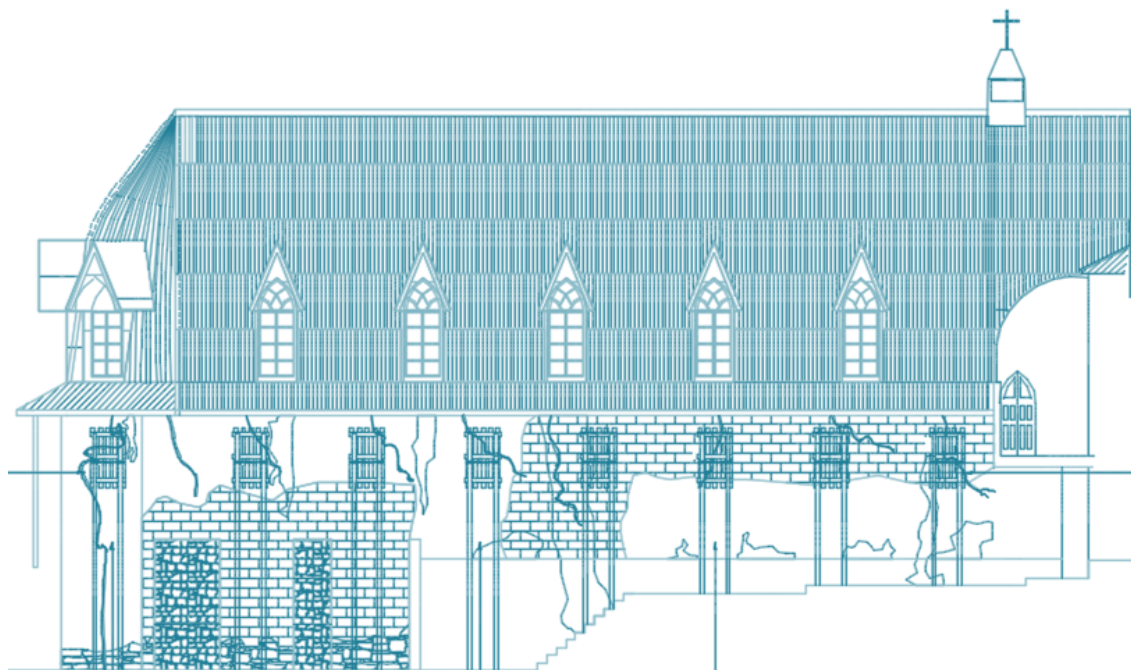
Ilustración 50. Muro de la Epístola

En el muro de la epístola se realizaron apuntalamientos debido al desplome y grietas identificadas, se efectuarán calas para determinar el estado de la cimentación (exploración de muros).

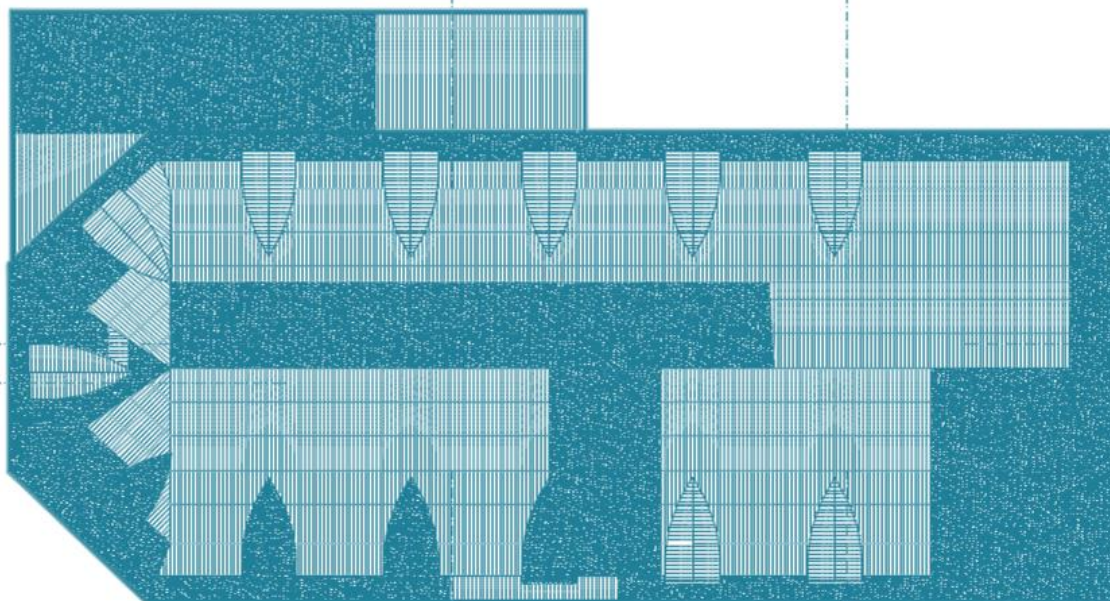
Ilustración 54. Patologías en la Cubierta

En las coberturas se harán trabajos de restitución y cambios de la cubierta provisional de calamina en sectores donde se evidencie la presencia de filtraciones de agua y planchas de calamina en mal estado.
