**“APLICACIÓN DEL SISTEMA DE GESTIÓN DE PAVIMENTOS
PARA MEJORAR LA CONSERVACIÓN Y SERVICIABILIDAD
DEL PAVIMENTO - JULIACA - 2016”**

TESIS

YONY FERNANDEZ VALERO

2018

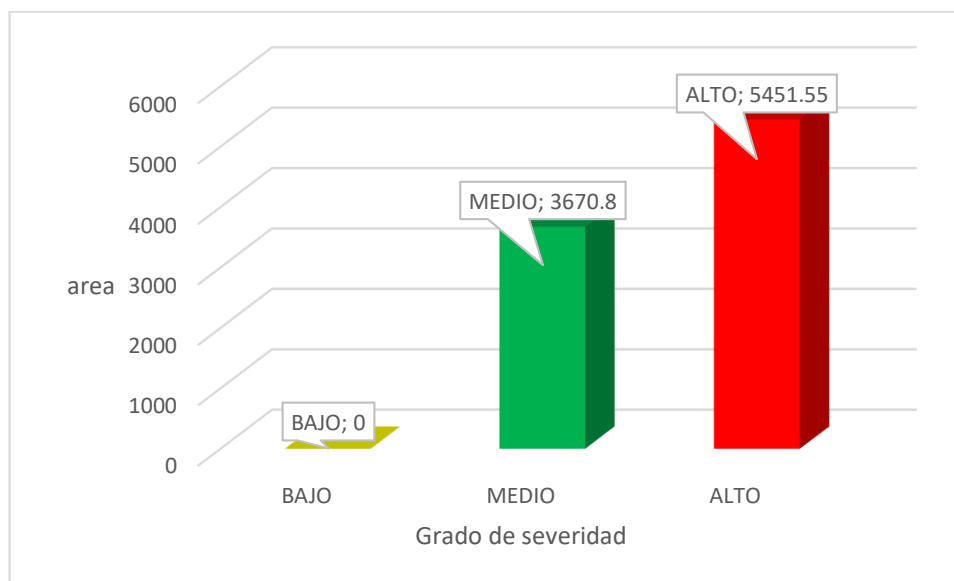
Grafica 4. 1.Fallas de pavimento rígido tipo Figura transversal o Diagonal (Fuente: Elaboración propia)

Interpretación: Del gráfico 4.1, podemos mencionar que las fallas en el pavimento rígido tipo fisuras transversal o diagonales con un indicador alto es de 5451.55 m², con un indicador medio es 3670.8m².

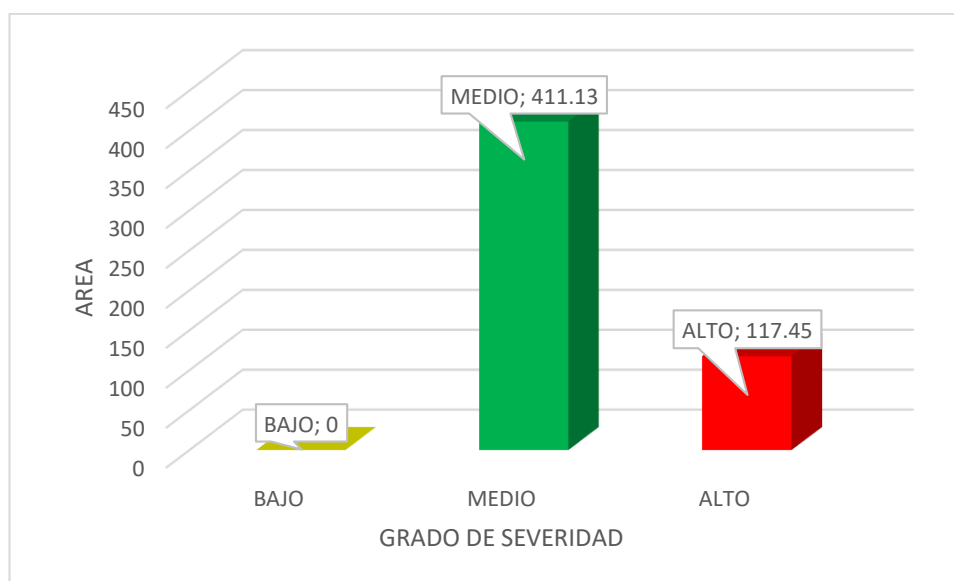
Grafica 4. 2. Falla en pavimento rígido tipo Figura Longitudinal (Fuente: Elaboracion propia)

Interpretación: Observando el gráfico 4.2, podemos ver claramente que la falla en el pavimento rígido según fisura longitudinal con un indicador medio es de 411.13m².

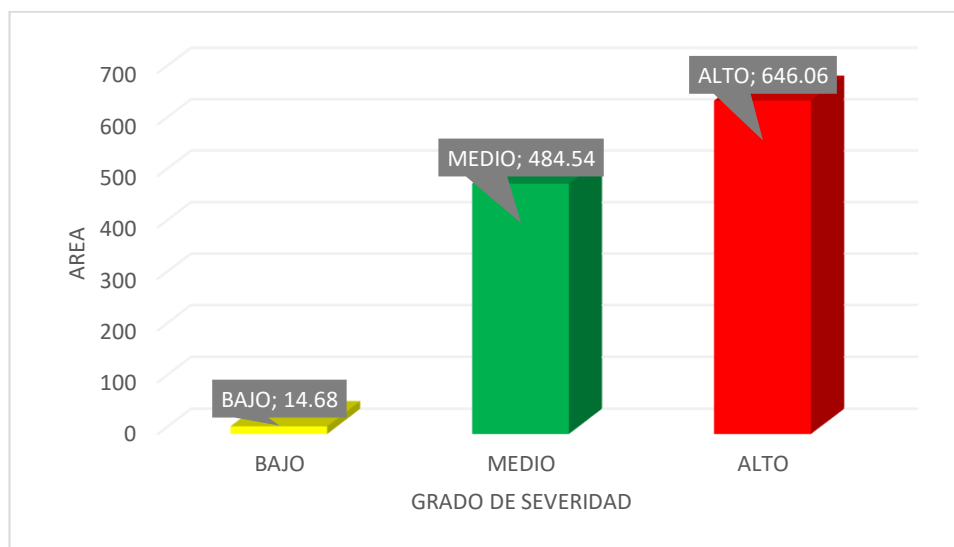
Grafica 4. 3.Fallas de pavimento rígido tipo Figura de Esquina
(Fuente: Elaboracion propia)

Interpretación: Del gráfico 4.3. se puede ver que el grado de severidad de las fallas del pavimento rígido tipo fisuras de esquina con indicador alto es de 646.06 m², con indicador medio es 484.54m² y con indicador bajo solamente de 14.68m²

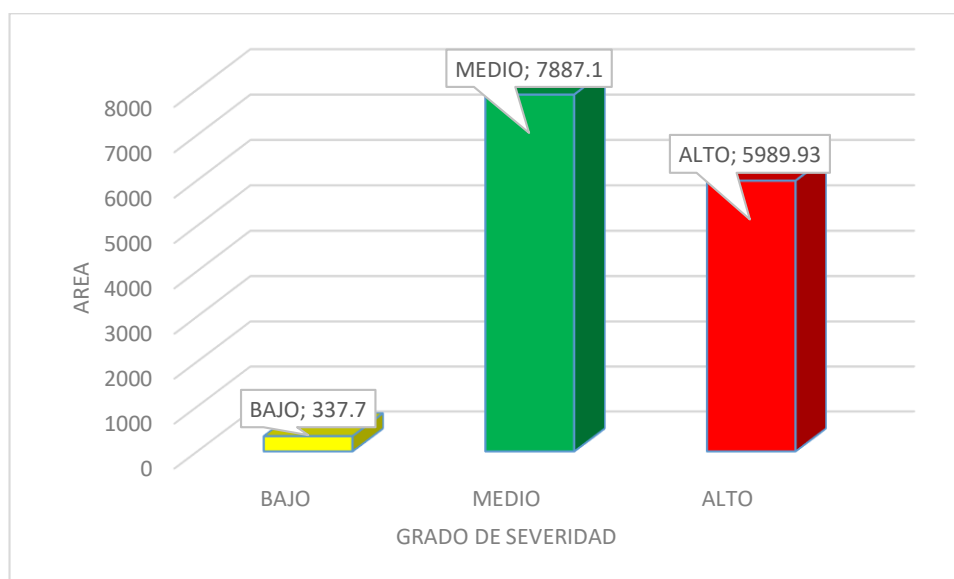
Grafica 4. 4,Fallas de pavimento rígido tipo Losas Subdivididas
(Fuente: Elaboracion propia)

Interpretación: Del gráfico 4.4. El grado de severidad de las fallas tipo losas subdivididas con indicador medio es 7887.1 m², con indicador alto 5989.93m², por otra parte con indicador bajo 337.7 m²

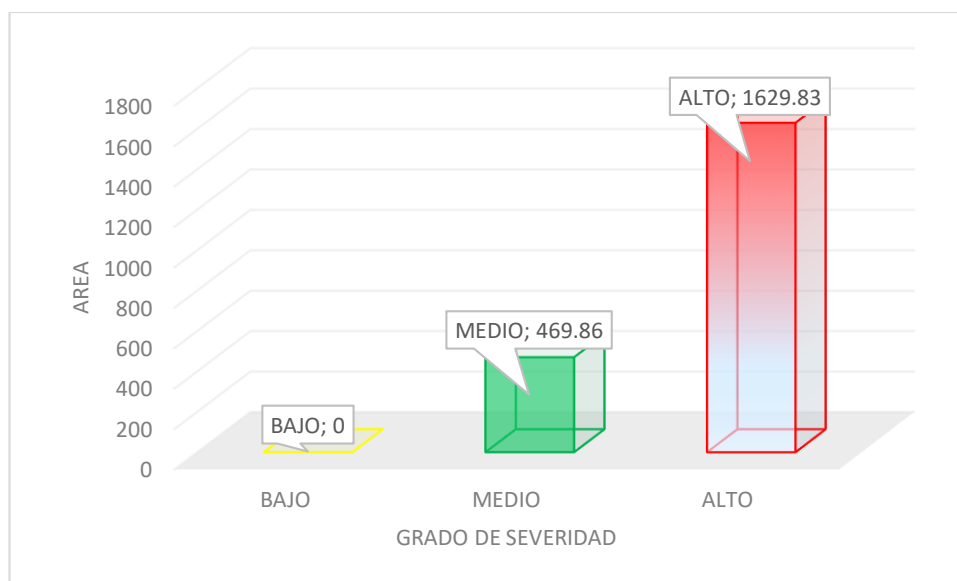
Grafica 4. 5. Fallas de pavimento rígido tipo Fisura en Bloque
(Fuente: Elaboración propia)

Interpretación: Del gráfico 4.5. Podemos ver claramente que las fallas de pavimento rígido tipo fisuras en bloque con indicador alto es de 1629.83 m²

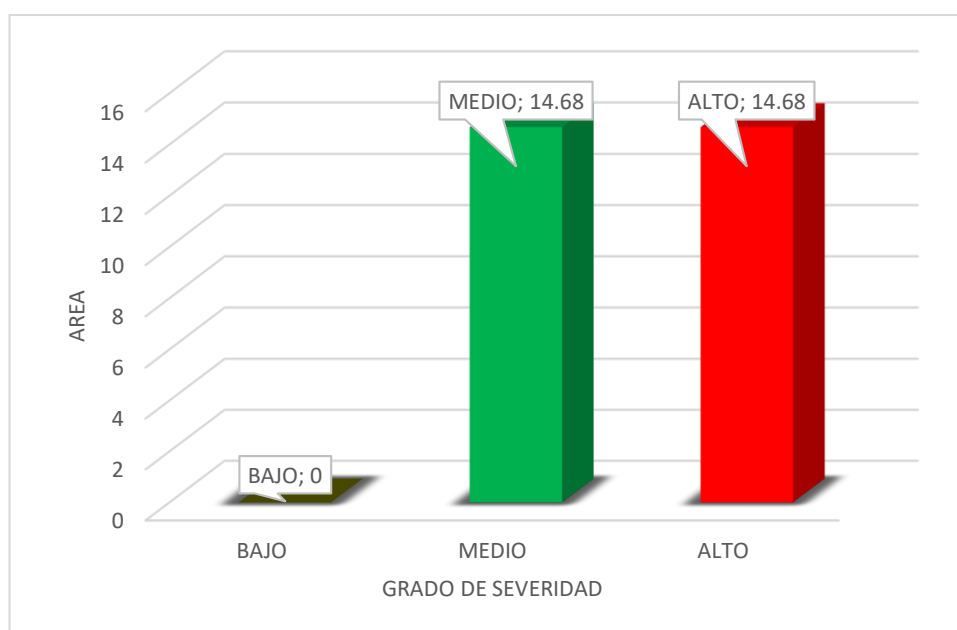
Grafica 4. 6, Fallas de pavimento rígido tipo Fisura Inducidas
(Fuente: Elaboración propia)

Interpretación: Del gráfico 4.6. Podemos ver que el grado de severidad de las fallas tipo fisuras inducidas con indicador alto y medio ambos de 14.68m².

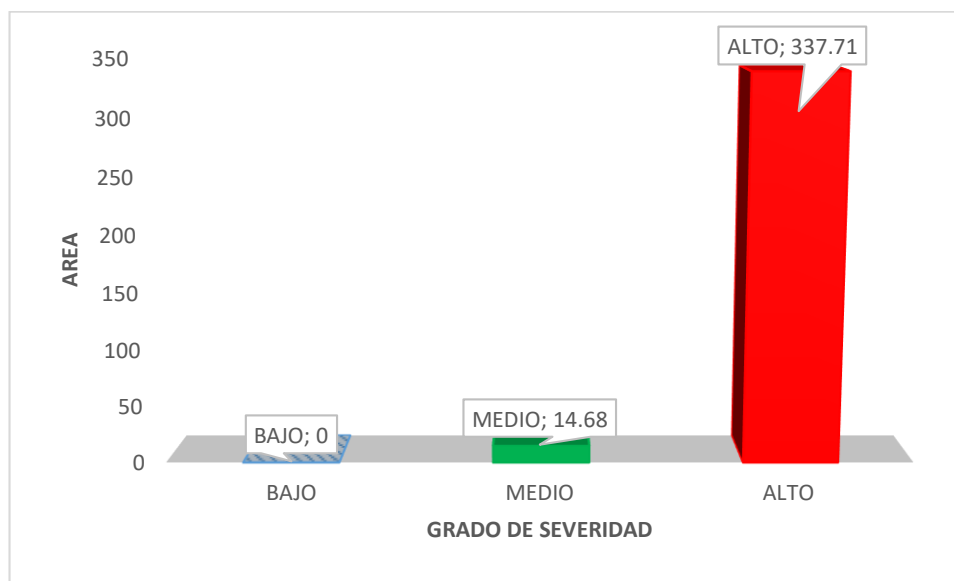
Grafica 4. 7. Fallas de pavimento rígido tipo Hundimiento
(Fuente: Elaboración propia)

Interpretación: Del gráfico 4.7. Podemos mencionar que el área con grado de severidad alto de las fallas en el pavimento rígido tipo hundimiento es de 337.71m², con indicado medio es de 14.68m².

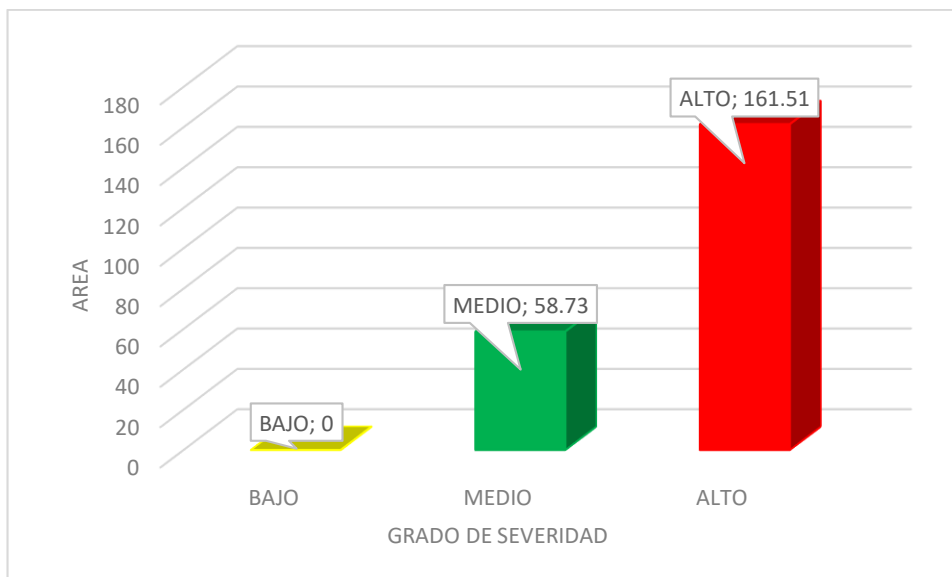
Grafica 4. 8. Fallas de pavimento rígido tipo Descascaramiento F. Capilares (Fuente: Elaboración propia)

Interpretación: Del gráfico 4.8. Podemos ver claramente que el descascaramiento F. Capilares tiene un grado de severidad alto de 161,51m² y medio de 58.73m².

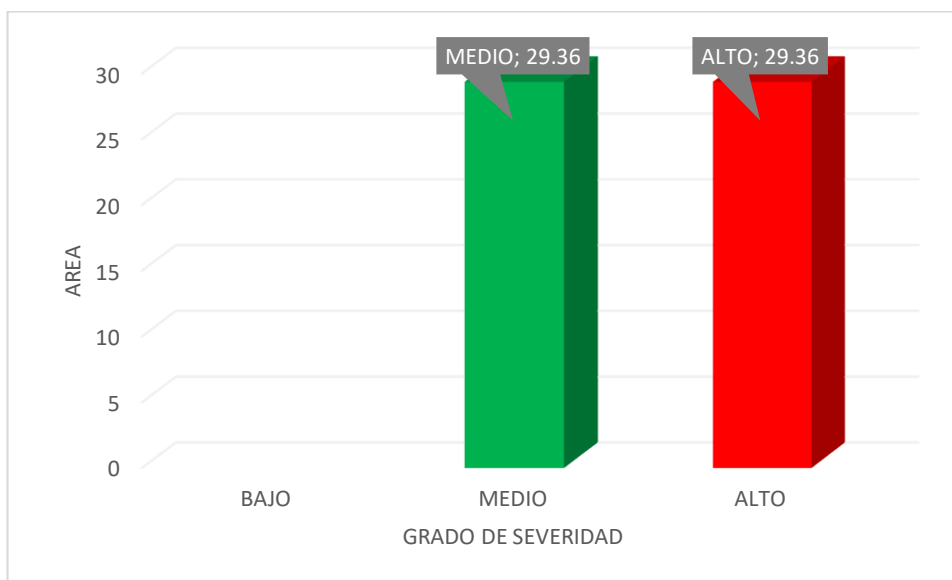
Grafica 4. 9. Fallas de pavimento rígido tipo Peladuras (Fuente: Elaboración propia)

Interpretación: Del grafico 4.9. Podemos observar que el grado de severidad de las fallas en los pavimentos rígidos tipo peladuras con indicador alto y medio, ambos son de 29.36m².

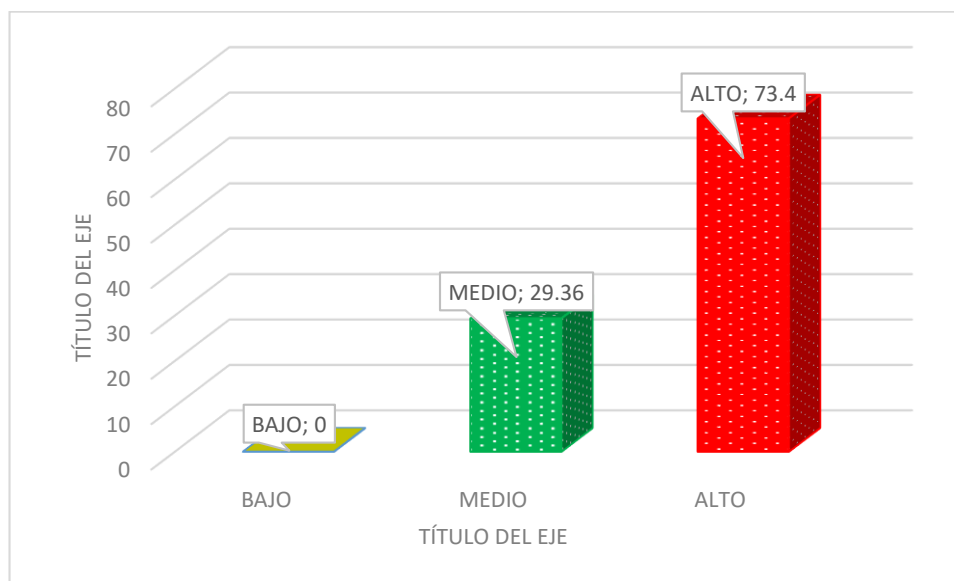
Grafica 4. 10. Fallas de pavimento rígido tipo Parchados y Reparaciones para servicios (Fuente: Elaboración Propia)

Interpretación: Del gráfico 4.10. Mencionamos que las fallas en los pavimentos rígido tipo parchados y reparaciones para servicios tiene un grado de severidad alto de 73.4m² y grado medio de 29.36m².

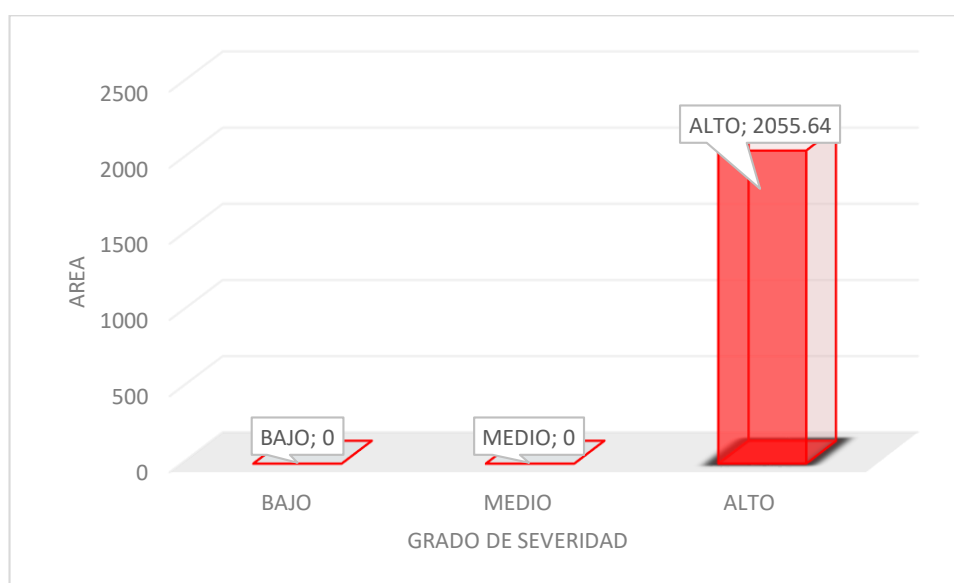
Grafica 4. 11.Fallas de pavimento rígido según baches (Fuente: Elaboración Propia)

Interpretación: Según el grafico 4.11. Podemos ver claramente que las fallas en los pavimentos rígidos tipo baches tienen un grado de severidad alto representado por un área de 2055.54m²

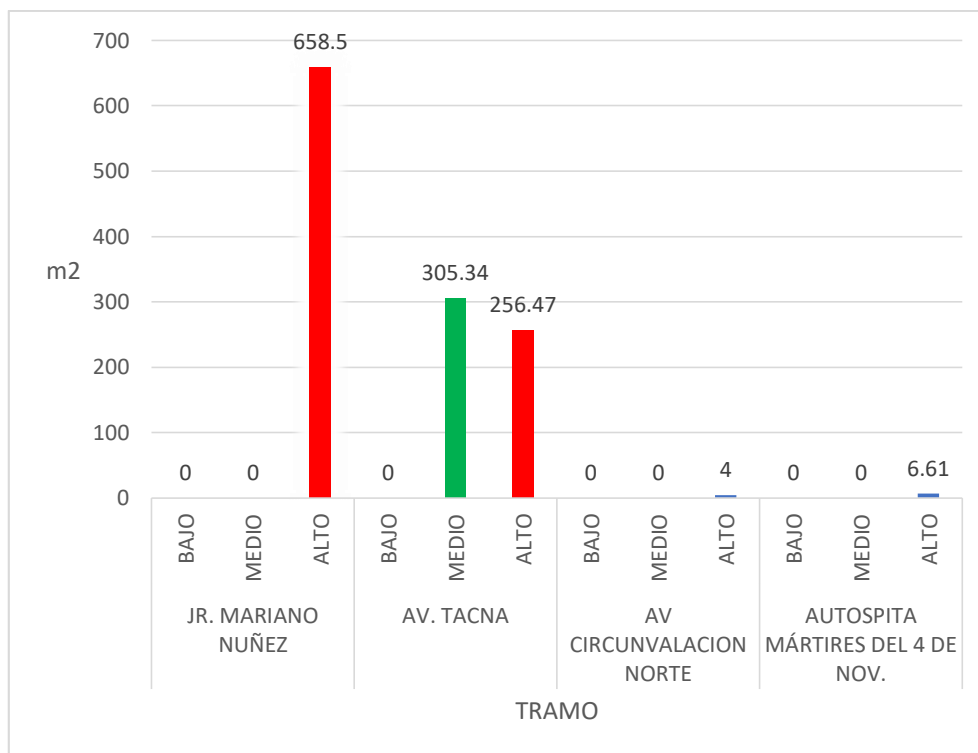
Grafica 4. 12. Resultados por tramos del tipo de falla Piel de Cocodrilo (Fuente: Elaboración propia)

Interpretación: Del gráfico N° 4.12. Podemos observar que en el tramo del Jr. Mariano Nuñez tenemos falla piel de Cocodrilo con un indicador alto 658.5 m², en la Av. Tacna con un indicador medio 305.34 m² y con un indicador alto 256.47 m², por otra parte, en la Av. Circunvalación y Autopista Mártires del 4 de noviembre no se visualiza estas grietas.

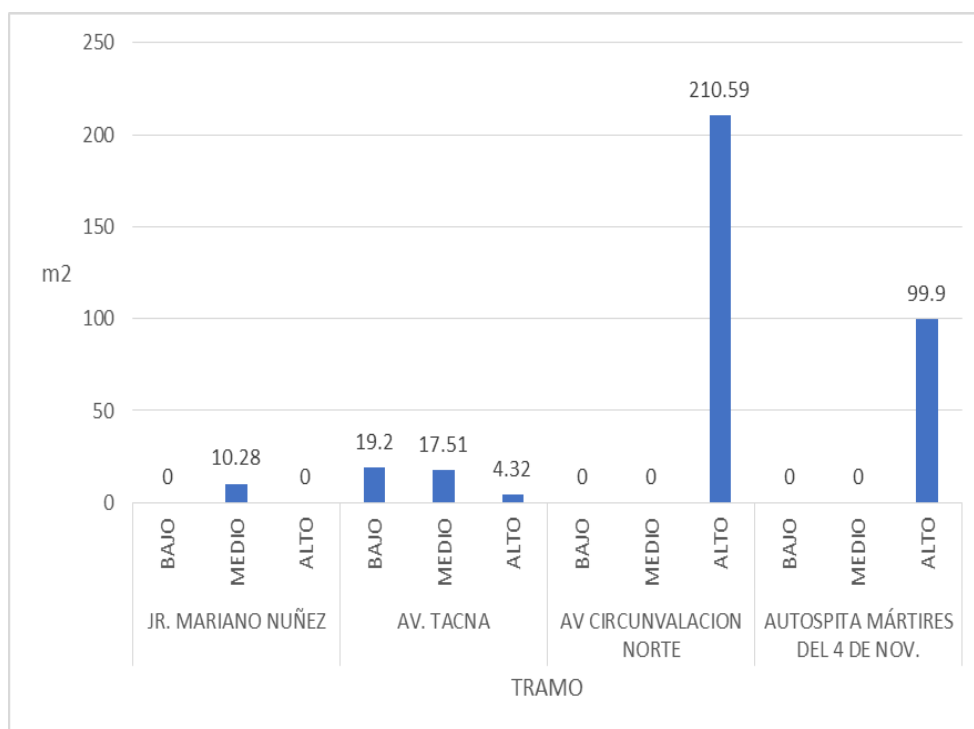
Grafica 4. 13. Resultados por tramos del tipo de falla Agrietamiento en Bloque (Fuente: Elaboración propia)

Interpretación: Del gráfico N° 4.13. A cerca de agrietamiento en bloque se ve claramente que la barra más resaltante corresponde al tramo de la Av. Circunvalación norte con un indicador alto y con un área de 210.59m², 99.9 m² en la Autopista Mártires del 4 de noviembre, además en el Jr. Mariano Nuñez y la Av. Tacna se observa que en los indicadores tenemos menos del 20 m²

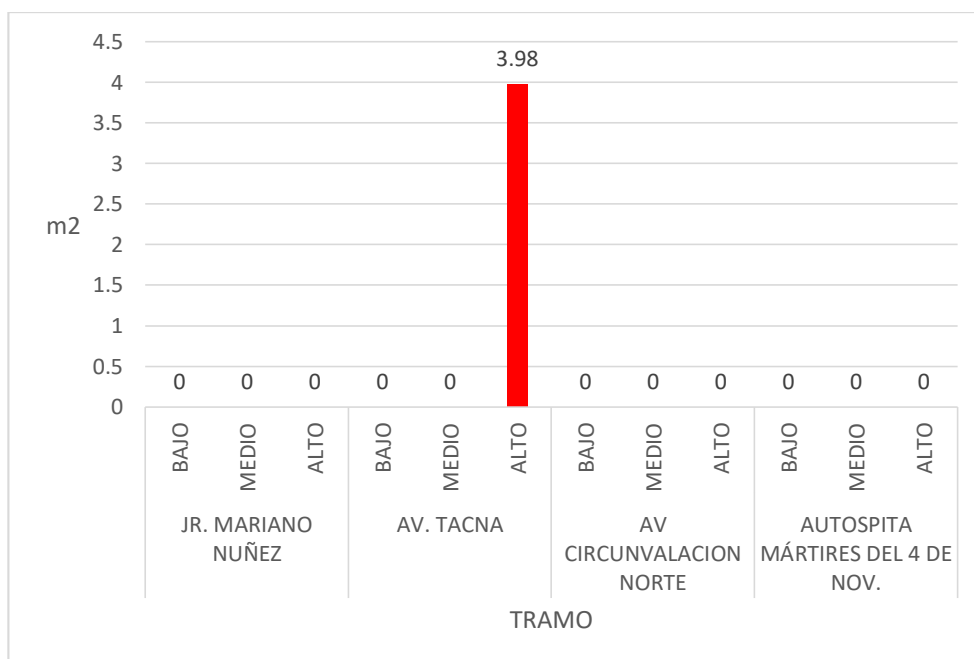
Grafica 4. 14. Resultados por tramos del tipo de falla Abultamiento y Hundimientos (Fuente: Elaboración propia)

Interpretación: Del gráfico N° 4.14. Observamos que solamente en el Tramo de la Av. Tacna existe 3.98m² de abultamientos y hundimientos de pavimento flexible.

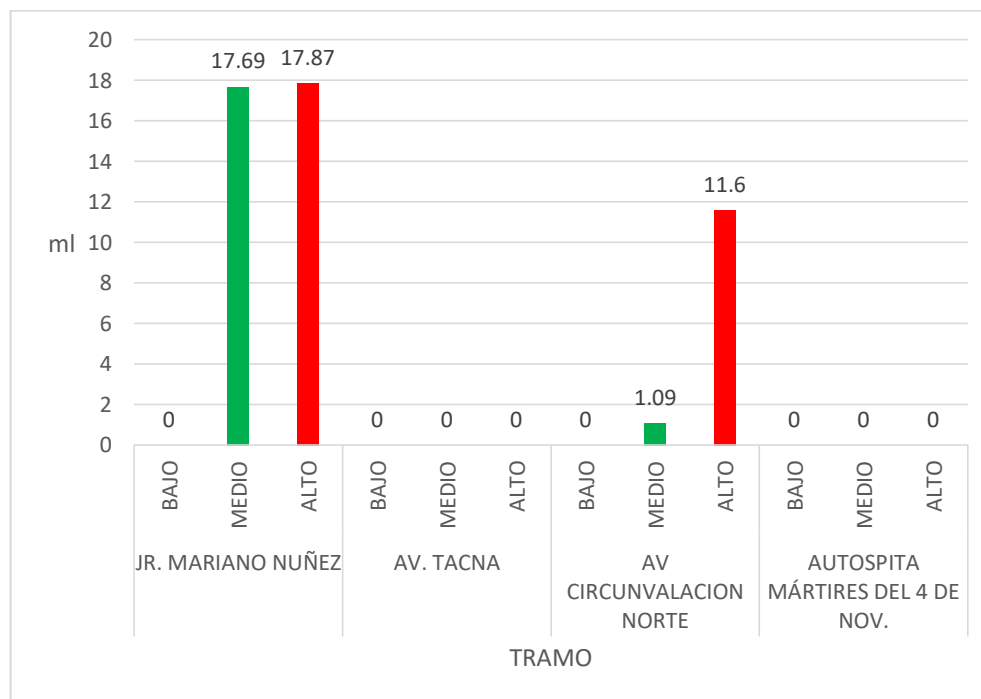
Grafica 4. 15.Resultados por tramos del tipo de falla Grieta de Borde
(Fuente: Elaboración propia)

Interpretación: Del gráfico N° 4.15. Observamos que en el tramo del Jr. Mariano Nuñez, existe 17.87m² con un indicador alto de grietas de borde y 17.69m² con un indicador medio, también en la Av. Circunvalación existe 11.6 m² con un indicador alto, por otra parte los 2 tramos restantes no existen ese tipo de fallas.

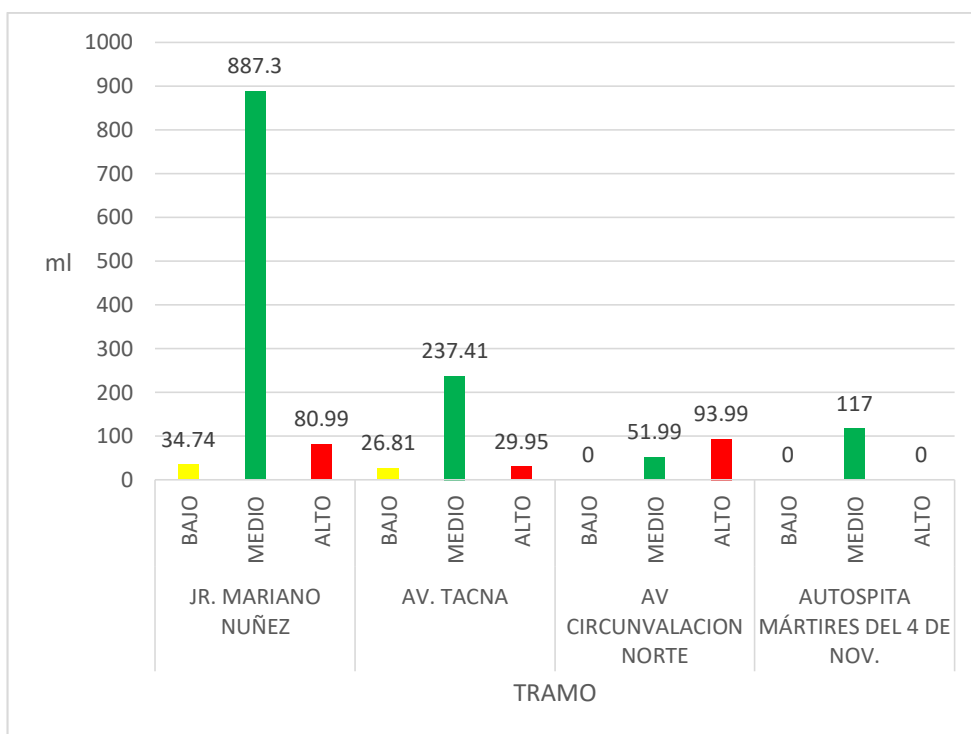
Grafica 4. 16.Resultados por tramos del tipo de falla Grieta Longitudinal y Transversal (Fuente: Elaboración propia)

Interpretación: Del gráfico N° 4.16. A cerca de las grietas longitudinal y transversal vemos que la barra más resaltante respecto a las otras es en el tramo del Jr. Mariano Nuñez con 887.3m² estando éste valor en un indicador medio, en la Av. Tacna con 237.41m², en la Autopista mártires del 4 de noviembre con 117m² con indicador medio y en la Av. Circunvalación 93.99 con indicador alto.

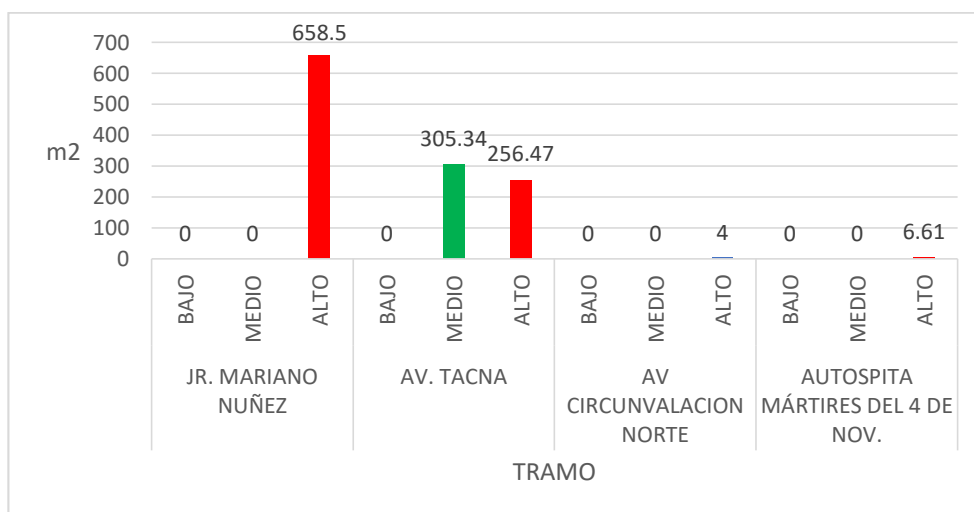
Grafica 4. 17. Resultados por tramos del tipo de falla Parcheo (Fuente: Elaboración propia)

Interpretación: Del gráfico N° 4.17. Podemos mencionar que el J. Mariano Nuñez tiene 658.5m² de parcheo con un indicador alto, mientras que en la Av. Tacna con un indicador alto tiene 256.47m² y con un indicador medio 305.34m², respecto a los demás tramos no son muy relevantes puesto que el parcheo que existe es menor que 7m².

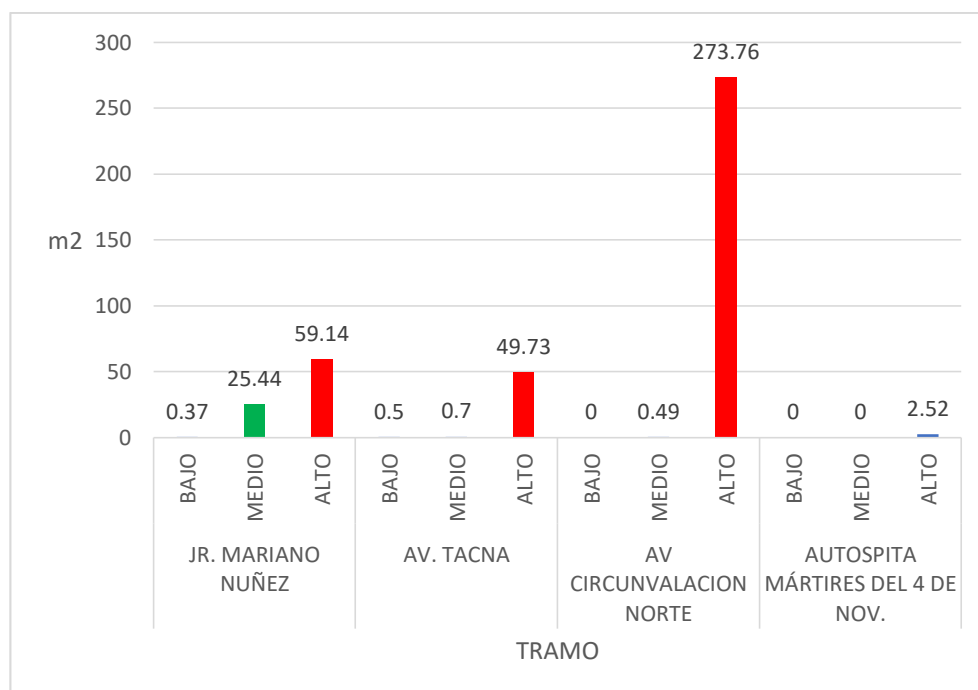
Gráfica 4. 18. Resultados por tramos del tipo de falla Huecos
(Fuente: Elaboración propia)

Interpretación: Del gráfico N° 4.18. Se observa claramente que en el tramo de la Av. Circunvalación norte es el que más huecos tiene ya que el área afectada es de 273.76m² con un indicador alto, en el Jr. Mariano Nuñez el área es de 59.14m² con indicador alto, 25.44 m² con indicador medio y 0.37m² con indicador bajo, además en el tramo de la Av. Tacna se tiene 49.73m² de área con huecos.

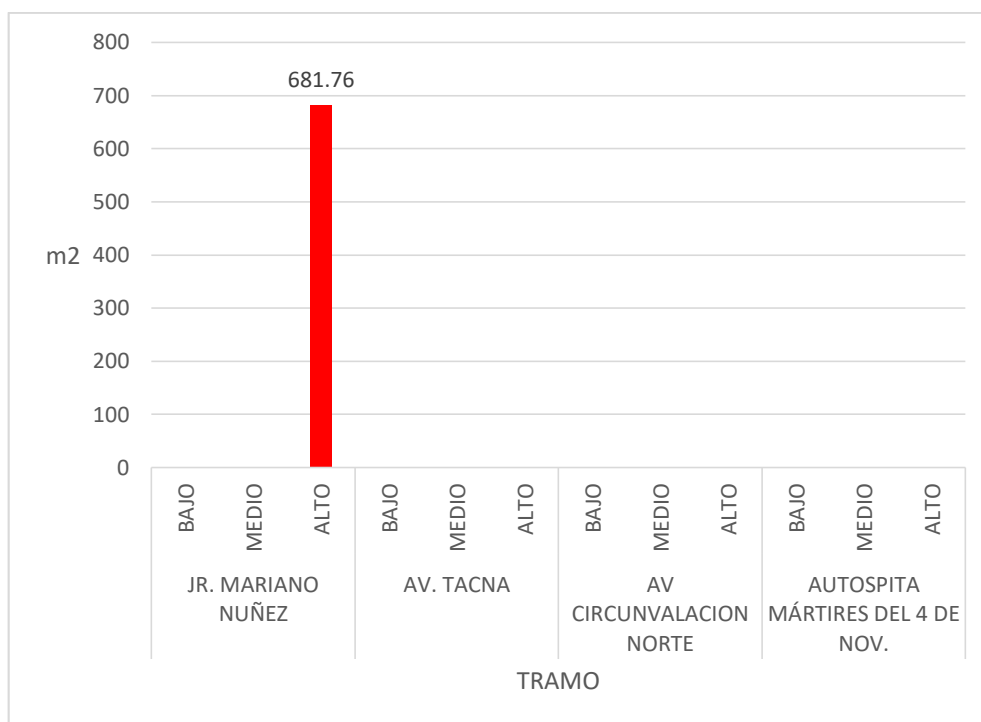
Grafica 4. 19. Resultados por tramos del tipo de falla Ahuellamiento
(Fuente: Elaboración propia)

Interpretación: Del gráfico N° 4.19. Podemos ver claramente que en el tramo del Jr. Mariano Nuñez existe 681.76m² de ahuellamiento con indicador alto, por otra parte, en los demás tramos en estudio no se encontró este tipo de falla.

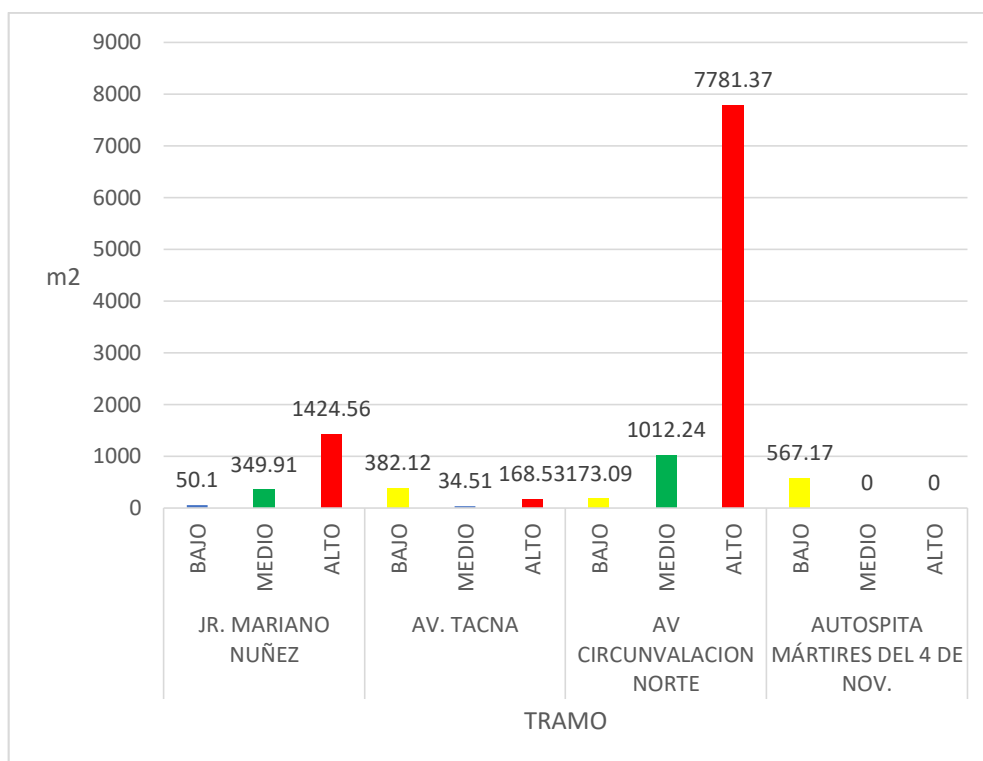
Grafica 4. 20. Resultados por tramos del tipo de falla Desprendimiento de Agregados (Fuente: Elaboración propia)

Interpretación: Del gráfico N° 4.20. Se ve que los desprendimientos de agregados en el tramo de la Av. Circunvalación Norte tienen un área de 7781.37m² con un indicador alto, 1012.24m² con un indicador medio tiene, con un indicador bajo tiene 173.09m², seguido por el Jr. Mariano Nuñez con un área de 1424.56m² con indicador alto, 349.91 con indicador medio y 50.1m² con indicador bajo.

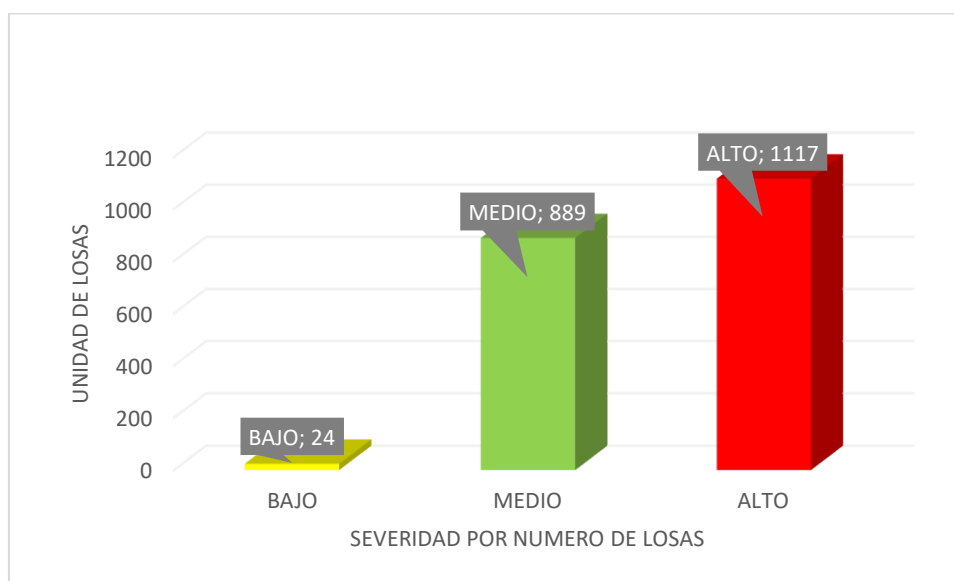
Grafica 4. 21. Numero de losas su grado de severidad

En la gráfica 4.21. Se observa La evaluación del índice de condición del pavimento rígido con un total de 2030 unidades de la Avenida Circunvalación José Ignacio Miranda que se encuentra en una condición mala.
