**“ANÁLISIS Y ALTERNATIVAS DE SOLUCIÓN PARA EVITAR AVERÍAS  
EN TRANSFORMADORES DE DISTRIBUCIÓN DE 5 KVA A CAUSA DE  
DESCARGAS ATMOSFÉRICAS EN EL DISTRITO DE DESAGUADERO”**

**TESIS**

**PUNO – PERÚ**

**2018**

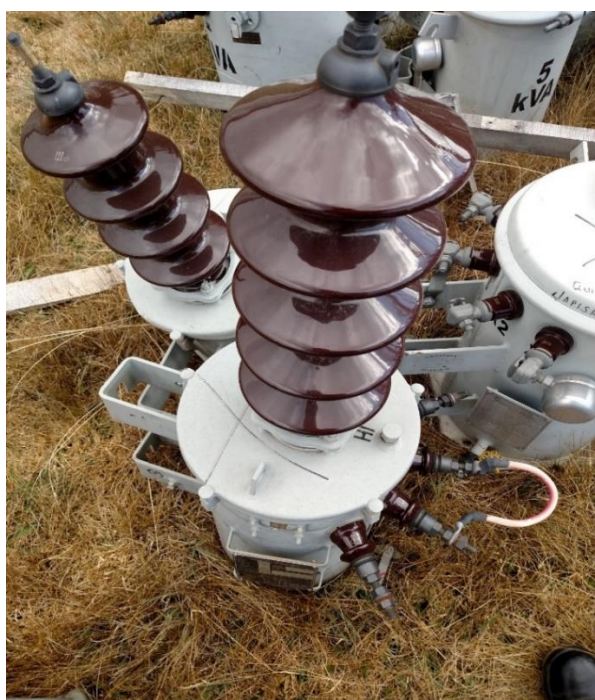
Figura 4.3 Transformador 2

La inspección visual externa de este transformador detecto que ya había ocurrido un vaciado del aceite aislante a través del terminal de baja tensionX2 y que esa terminal fue substituido, visto que es diferente de los demás, conforme a la figura 4.5. Sin embargo, no se puede afirmar que esa fue la causa de falla de ese transformador, pero vemos que ni bien sufrió el daño fue reparado al instante.

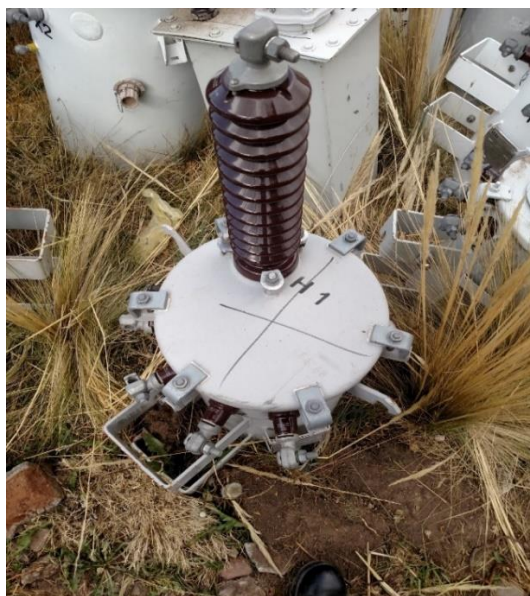
*Figura 4.7 Transformador 3*

Externamente, el transformador 3 no presentó ninguna característica fuera de lo común, según se observa, solo sufrió deterioro por causa de la acción del tiempo, conforme la figura 4.7

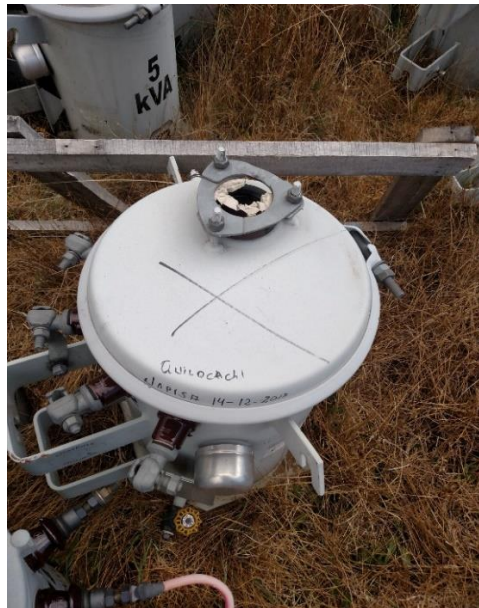
*Figura 4.9 Transformador 4*

La inspección visual externa se verifico que el transformador 4 ya no posee un casquillo de alta tensión (H1), indicando que la misma ya había presentado una falla a causa de una descarga atmosférica.

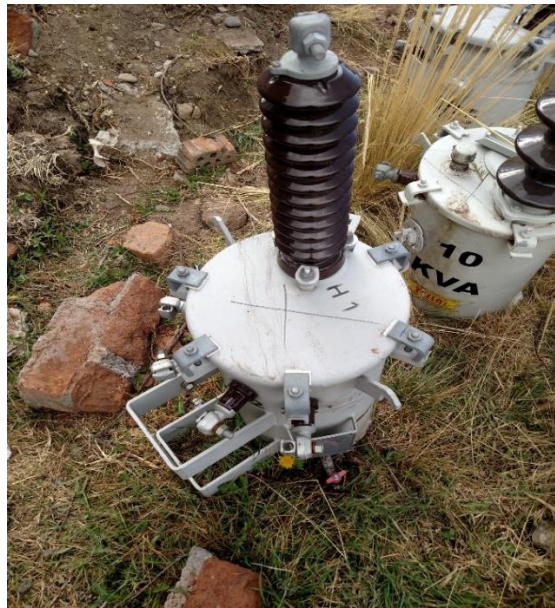
*Figura 4.13 Transformador 6.*

La figura 4.13 muestra el transformador 6 y que mediante la inspección visual no se puede determinar el motivo de la falla del mismo, indicándose que probablemente la falla sea un cortocircuito.

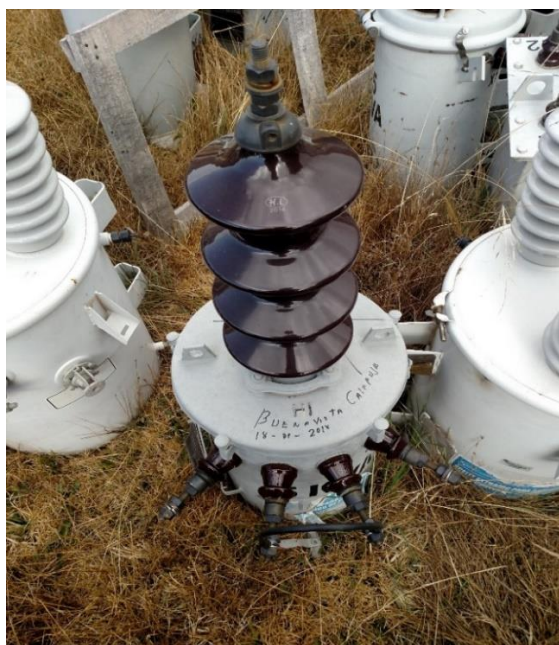
*Figura 4.15 Transformador 7*

No fue posible detectar nada fuera de lo normal para el transformador 7, mostrado en la figura 4.15.

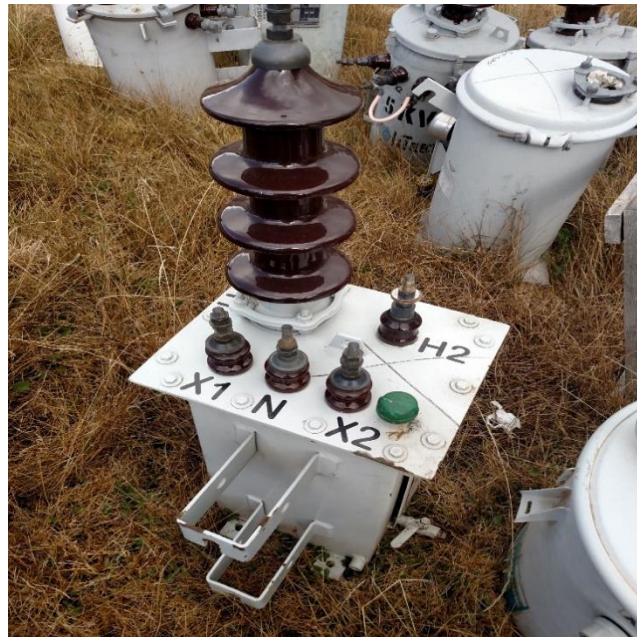
*Figura 4.17 Transformador 8*

No fue posible verificar visualmente, tanto internamente como también externamente, el cual fue la causa de falla del transformador 8. Las figuras 4.17 y 4.18 muestran al equipo y la placa respectivamente.

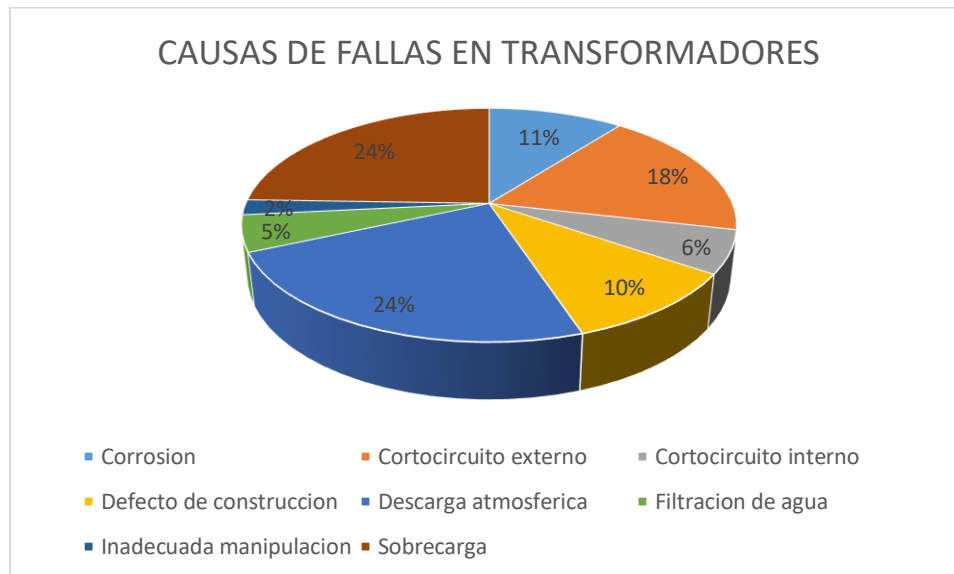
**Figura 4.19 Causas de fallas de transformadores del banco de datos analizados.**

Se verifico que la principal causa de fallas de los transformadores de distribución en el banco de datos analizados es la sobrecarga, siendo responsable por 24.48% del total de los casos analizados, seguido por las descargas atmosféricas con el 23.51% y finalmente el corto circuito con un 18.08%.

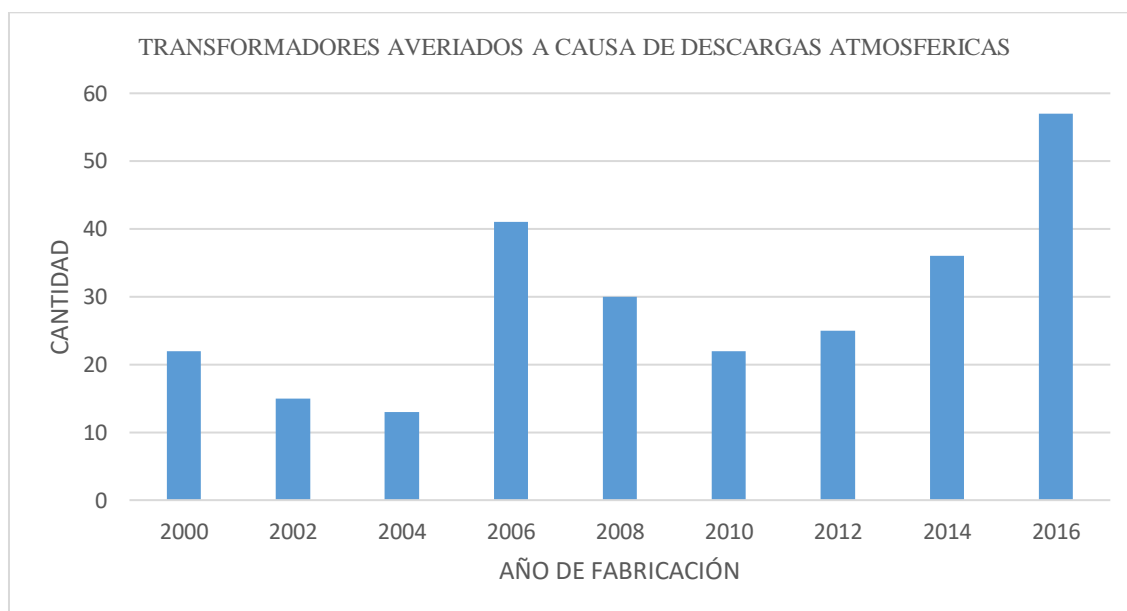
**Figura 4.20 Falla en transformadores de distribución a causas de descargas atmosféricas por año de fabricación.**

La figura 4.20 muestra todas las fallas por descargas atmosféricas durante un año de fabricación de transformadores del banco de datos analizados. Observándose que tienen una gran cantidad de fallas poco tiempo después de su año de fabricación, esto es, mucho antes de su vida útil proyectada (aproximadamente 30 años). Era de esperarse que los transformadores fabricados entre las décadas del 60 y 80 presentasen fallas, una vez que ya están en operación y mucho tiempo. Sin embargo, nótese que los transformadores de distribución fallaron con menos de 10 años de operación, lo que es totalmente inaceptable. Por ejemplo, aproximadamente 50 transformadores que fueron fabricados en el 2006 fallaron a causas de las descargas atmosféricas. Por tanto, se crea la hipótesis de que las posibles fallas de la fabricación de transformadores y/o sistemas de protección de los mismos.

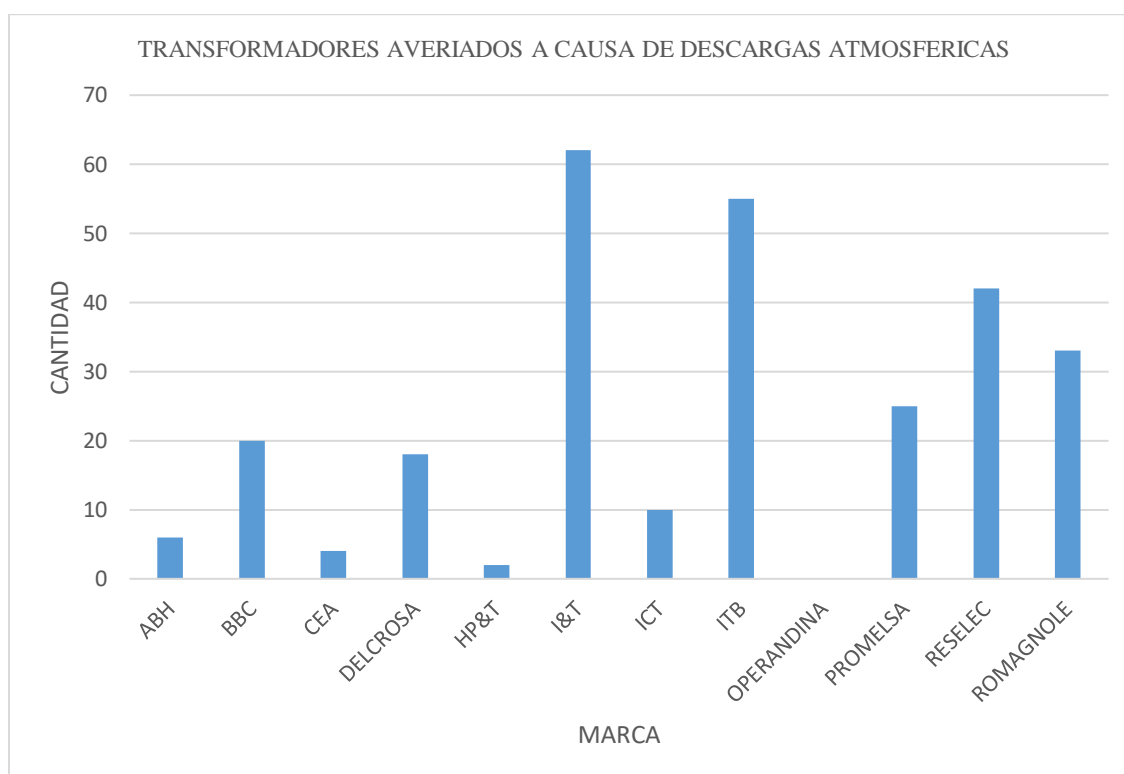
En la figura 4.21, se tiene una cuantificación de las fallas de los transformadores a causa de las descargas atmosféricas por fabricante, donde se puede observar que algunos con una tasa de fallas mucho mayores comparados con otros. Este grafico corrobora apenas una hipótesis de error de fabricación observada anteriormente, sin influenciar en aquel sistema de protección.

**Figura 4.21 Cantidad de fallas en transformadores de distribución a causas de descargas atmosféricas por fabricante.**

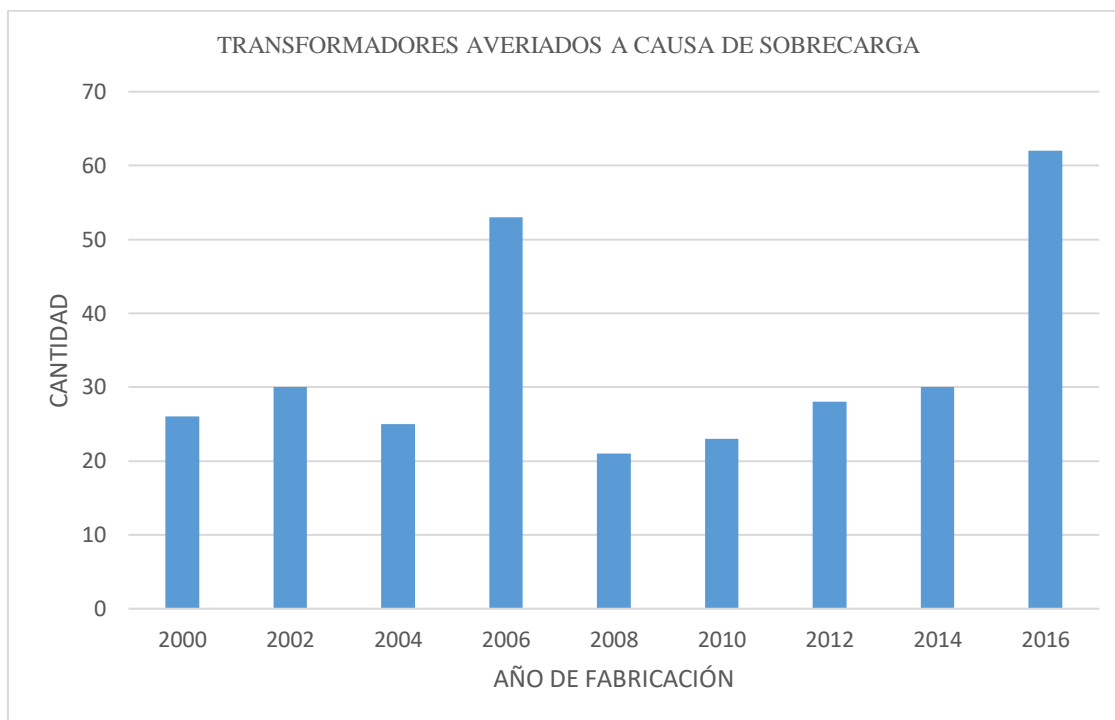
**Figura 4.22 Cantidad de transformadores que fallaron a causa de sobrecargas por año de fabricación.**

Obsérvese que, de la misma manera que en el caso de fallas por descargas atmosféricas, existe un gran número de transformadores que fallaron a causa de sobrecargas poco tiempo después de su fabricación. Por ejemplo, 62 transformadores que fueron fabricados en el 2006 fallaron por sobrecarga. A pesar del año en el cual ocurrió la falla, desconocido, estos equipos tenían un máximo de 5 años de operación, o sea, muy por debajo del tiempo esperado.

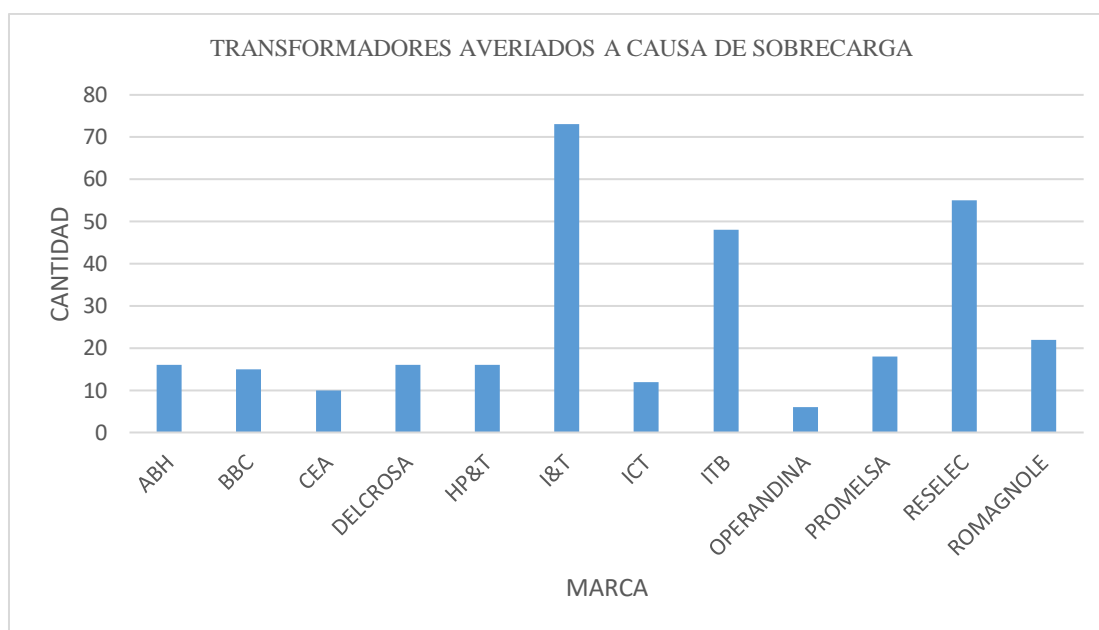
La figura 4.23 muestra la cantidad de transformadores que fallaron a causas de sobrecargas por fabricante y como fue verificado en el caso de descargas atmosféricas, los fabricantes con tasas de falla mucho mayores en comparación a otros, como en el caso del fabricante I.

**Figura 4.23 Cantidad de transformadores que fallaron por sobrecarga por fabricante.**

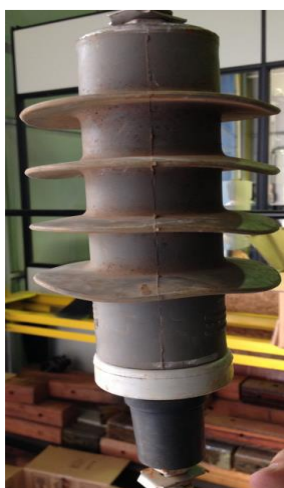
*Figura 4.24 Fotografía de un pararrayos.*

En esta etapa del trabajo, fueron recolectados aleatoriamente 10 pararrayos de distribución de la empresa Electro Puno S.A.A. que estaban instalados en el distrito de Desaguadero. Entre ellos, algunos fueron seleccionados y enviados para los ensayos eléctricos. Uno de estos pararrayos está representado en la figura 4.24, donde es posible verificar la presencia de un grupo de polvo y polución en el aislante polimérico y que el mismo también está con unas de sus faldas deformadas, probablemente debido al transporte inadecuado del equipo.

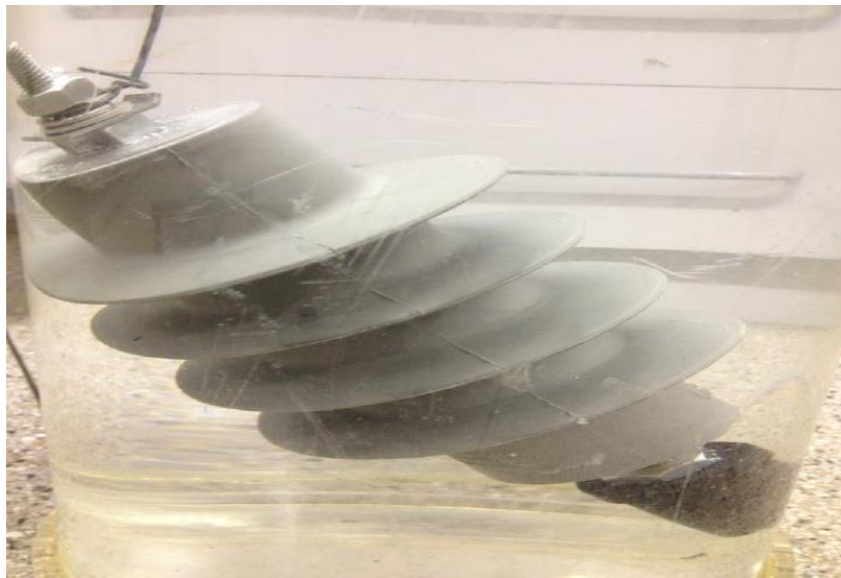
*Figura 4.32 Pararrayos en el inicio del ensayo.*

También fueron probados pararrayos de carcasa polimérica nuevas con la intuición de verificar si también estarían sujetos a filtraciones de agua. Como se ve en las figuras 4.32 y 4.33, también se pudo observar formaciones de burbujas en los pararrayos nuevos.
