ANEXO A: SOLUCIONES TÉCNICAS

SOLUCIÓN TÉCNICA PARA FISURAS Y GRIETAS EN VIVIENDAS

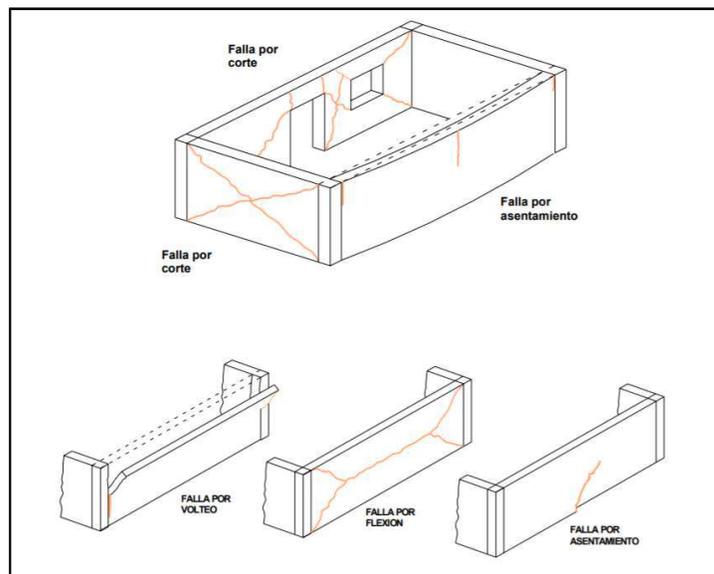
Las grietas estructurales (Fig. 01) son causadas por las malas configuraciones estructurales o por los malos diseños de alguno de los elementos de las viviendas. Estas grietas se presentan cuando existen asentamientos diferenciales en la cimentación o por

la utilización de un concreto de baja resistencia o el uso deficiente de acero de refuerzo en los elementos de confinamiento (vigas, columnas).

Fig. 01 Grietas estructurales (Iglesias y Robles 1988)

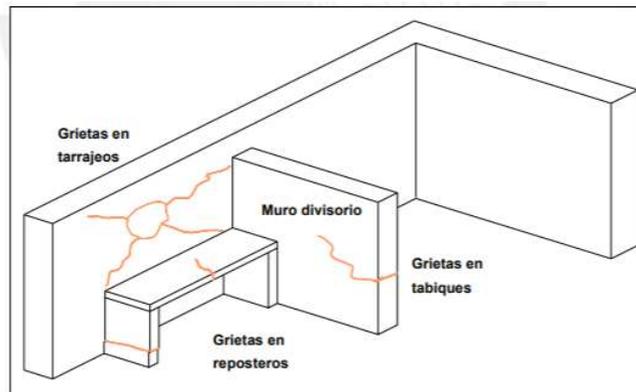
Las grietas no estructurales (Fig. 02) son causadas por desplazamientos térmicos, contracciones hidráulicas del concreto, material inadecuado en enlucidos o deterioro de los ladrillos.

Fig. 02 Grietas no estructurales (Asociación Colombiana de Ingeniería Sísmica 2002)

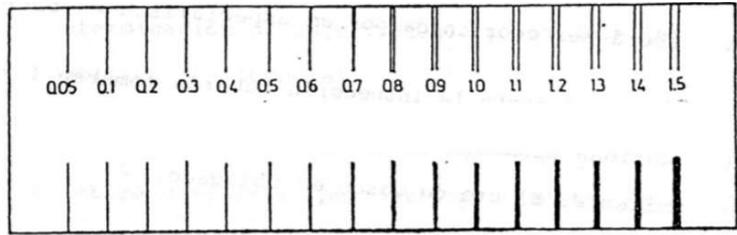
Para reparar las grietas en muros primero se debe reconocer si la grieta es estructural o no estructural. Además, hay que analizar cuál fue la causa que produjo la grieta y así buscar una solución efectiva al problema. Una vez reconocido el tipo de grieta se procede a medir el espesor con la ayuda de un grietómetro (Fig. 03). Hay que notar si es que con el transcurso del tiempo la grieta ha aumentado de tamaño o de espesor.

Fig. 03 Grietómetro.

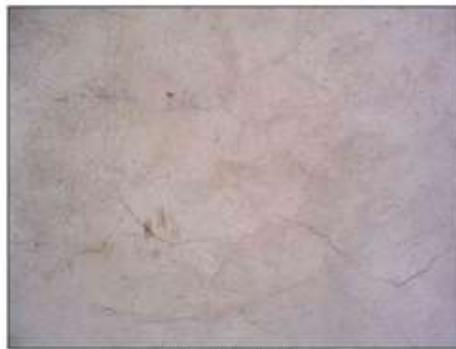
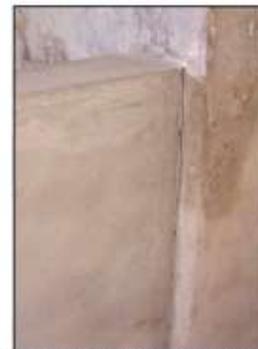
Si la grieta fuese no estructural se debe resanar el elemento dañado con mortero 1:5 (cemento : arena), o se puede masillar para luego darle un acabado final con pintura.

Grieta en tarrajeo

Grieta en unión tabique muro

Fig. 04 Grietas no estructurales

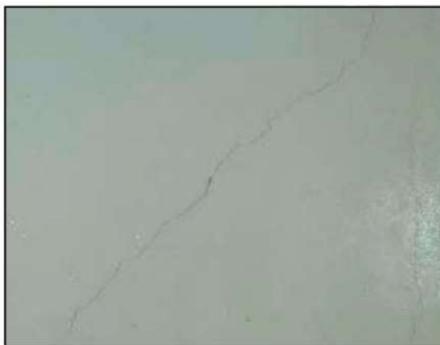
Fig. 05 Grieta de falla por corte

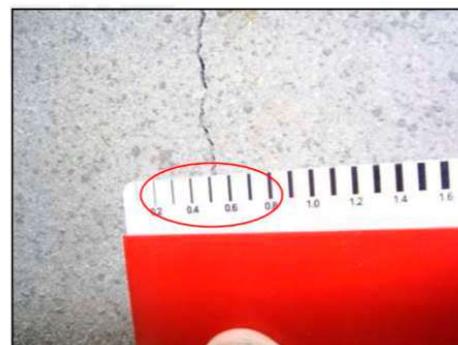
En el caso de grietas estructurales hay que medir el espesor de las grietas. Si la grieta hubiese sido causada por una falla por corte y tuviera un ancho menor a 0,5 mm (Fig. 06), la grieta se debe reparar efectuando los siguientes trabajos:

Fig. 06 Espesor de la grieta

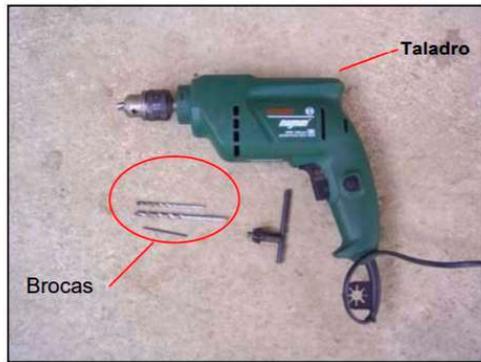
- Con un taladro y una broca de 1/32" se deben realizar perforaciones con profundidad de medio ancho de ladrillo. Las perforaciones estarán distanciadas aproximadamente cada 40 cm a lo largo de la grieta.

Fig. 07 Herramientas utilizadas en las perforaciones

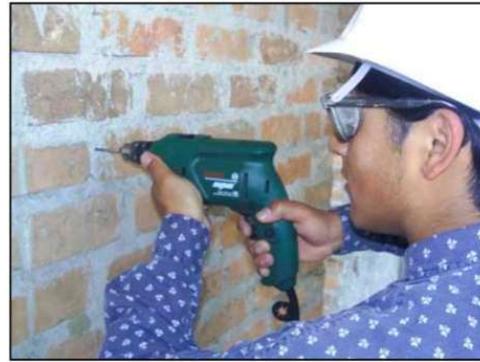
Fig. 08 Perforaciones con el taladro

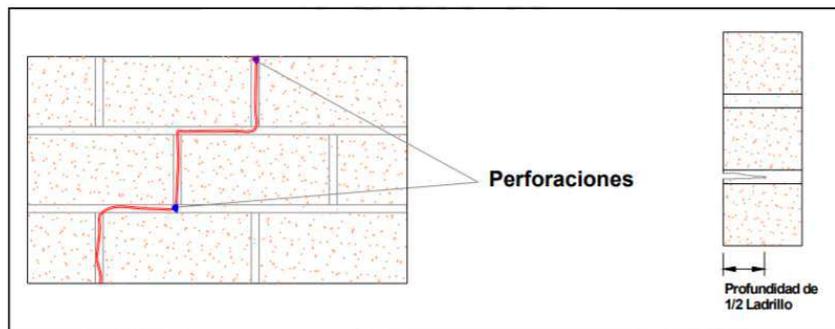
Fig. 09 Ubicación y profundidad de las perforaciones

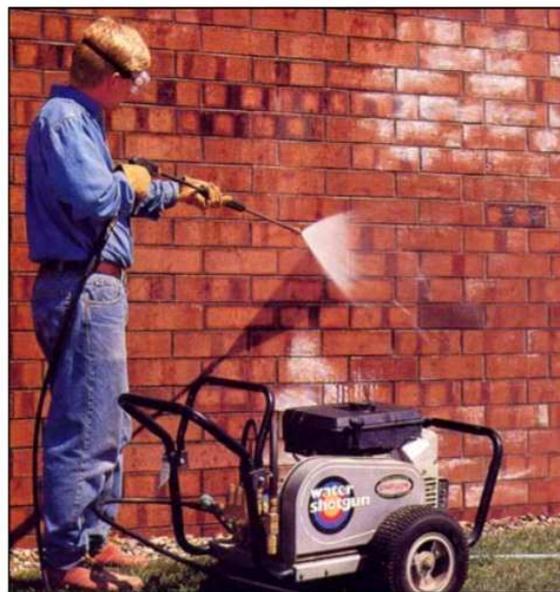
- Luego, se debe lavar la grieta por medio de un chorro de agua a presión. Esto servirá para eliminar los residuos de las perforaciones y a la vez para mejorar la unión entre el concreto antiguo con la lechada de cemento.

Fig. 10 Lavado de grietas (Black & Decker 2000).

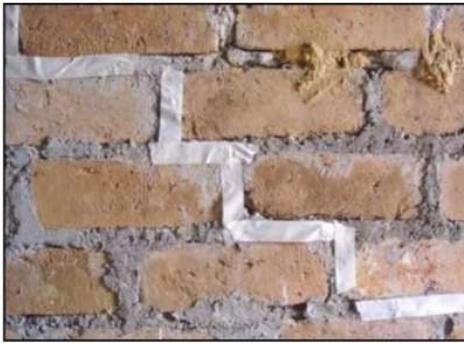
- Dejar 15 minutos para que el agua de las grietas discurra, y luego sellar superficialmente las grietas con cinta adhesiva o yeso dejando los espacios libres en donde se realizaron las perforaciones.

Fig. 11 Sellado de las grietas

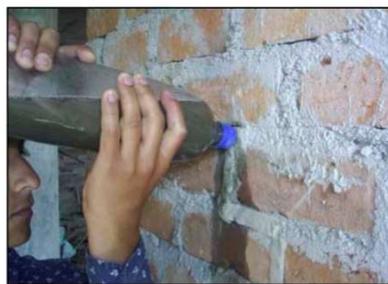
- Introducir lechada de cemento a presión empezando por la perforación más baja y avanzando hacia arriba. Se recomienda usar un sistema de bombeo adecuado (con una presión de 10 a 30 psi) y un sistema de monitoreo de presión. Pero si estos dispositivos no hubieran en la zona, se puede utilizar una botella plástica (por ejemplo de gaseosa) con una boquilla fina (por ejemplo tapa con un pequeño orificio) a manera de jeringa. La lechada se vacía en la botella y se aplica con la mayor presión posible en forma manual.

Fig. 12 Inyección de grietas con lechada de cemento

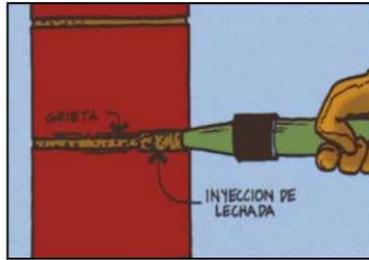
- Si la grieta fuese causada por una falla por corte y tuviera un ancho entre 0,5 a 1,5 mm se puede reparar utilizando el método anterior pero usando un mortero 1:4 (cemento: arena) y adicionando algún plastificante que provea fluidez al mortero o una lechada de mortero.

Fig. 13 Inyección de grietas con lechada de mortero (AIS 2002)

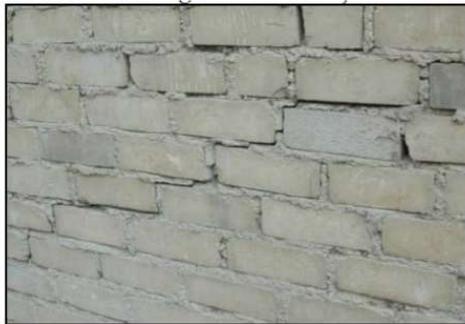
- Si la grieta fuese causada por una falla por corte y tuviera un ancho mayor a 1,5 mm (Fig. 14), se puede reparar efectuando los siguientes trabajos:

Fig. 14 Grieta de espesor mayor 1.5 mm. (Flores 2002)

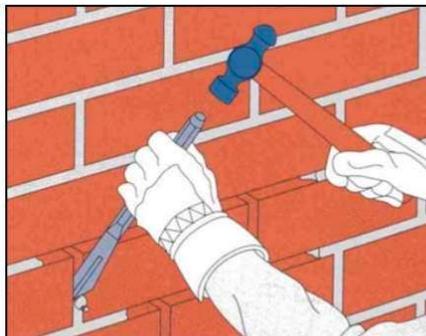
- Remover la junta del mortero deteriorado hasta una profundidad de un tercio del espesor del ladrillo. Eliminar el material suelto y cualquier residuo; además, se debe evitar golpear los ladrillos contiguos al mortero deteriorado.

Fig. 15 Picado de la junta
(Life books 1995)

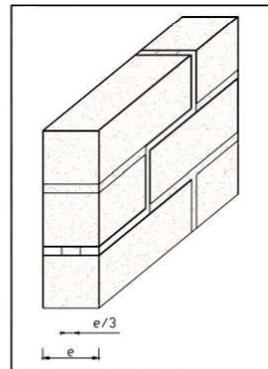
Fig. 16 Profundidad de la junta removida

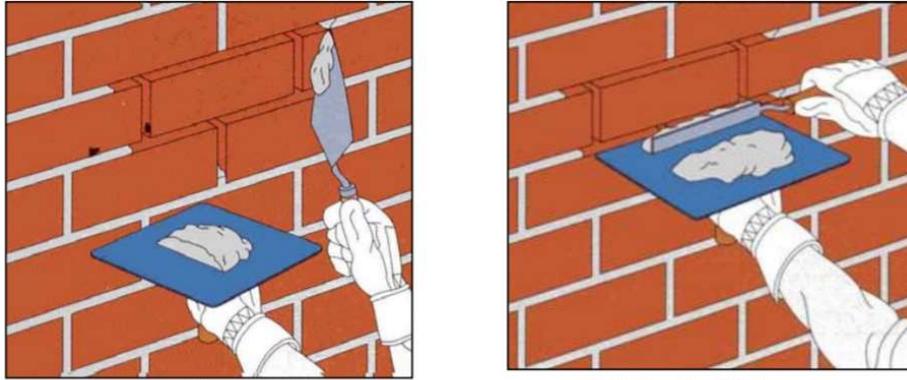
- Lavar la junta removida con un chorro de agua a presión y luego dejar escurrir el agua por 15 minutos.
- Rellenar nuevamente la junta con mortero 1:5 (cemento: arena) aplicándolo a presión e intentando que se llene la junta en su totalidad.

Fig. 17 Colocación de nuevo mortero (Life books 1995)

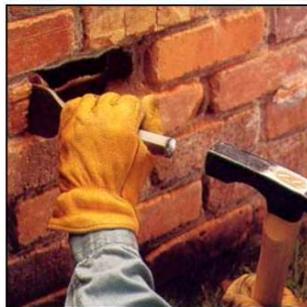
- Extraer los ladrillos quebrados o rotos. Retirar el mortero de pega y limpiar bien la zona afectada.

Fig. 18 Extracción de ladrillo (Black & Decker 2000)

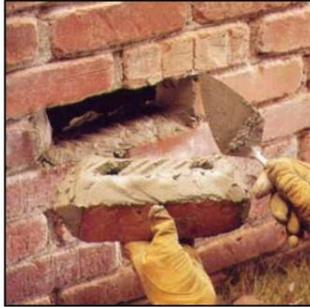
- Colocar un nuevo ladrillo de las mismas dimensiones que el anterior. El ladrillo debe ser colocado a presión.

Fig. 20 Colocación de nuevo ladrillo (Black & Decker 2000)

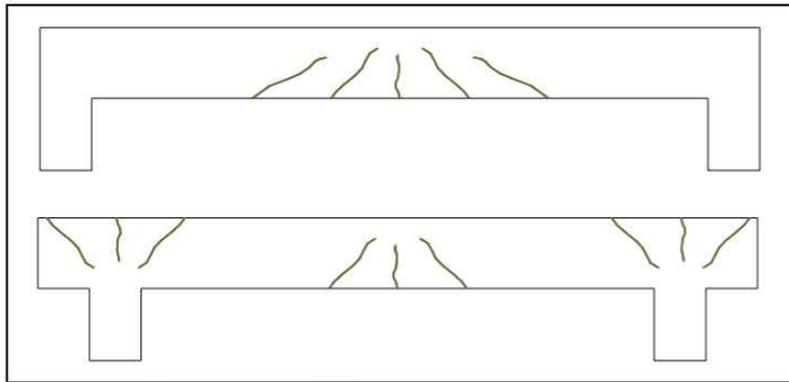
En caso de que los elementos de confinamiento (vigas y columnas) presenten grietas, se debe verificar que estas grietas sean estables; es decir, que no hayan aumentado ni su espesor ni su longitud durante varios meses.

Fig. 21 Grietas estructurales en vigas (Do Lago 1997)

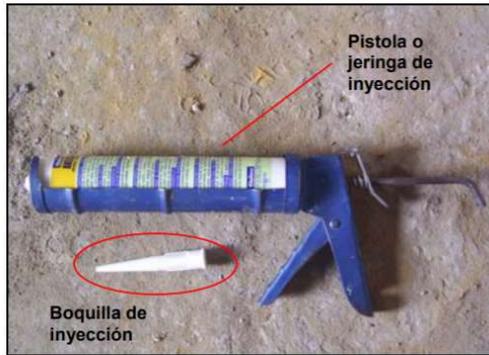
- Inyectar la resina epóxica a presión empezando de abajo y avanzando hacia arriba. Se recomienda usar un sistema de bombeo adecuado (con una presión de 10 a 30 psi) y un sistema de monitoreo de presión. Es posible también inyectar la resina utilizando pistolas de inyección.

Fig. 22 Herramientas utilizadas en la inyección de grietas con resina epóxica

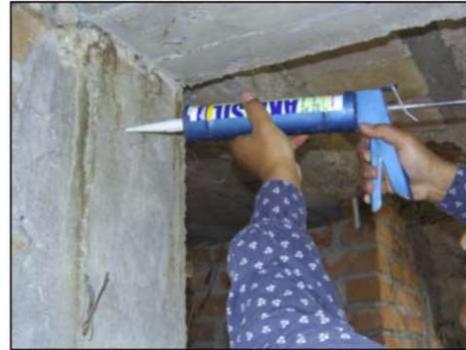
Fig. 23 Inyección de grietas con resina epóxica

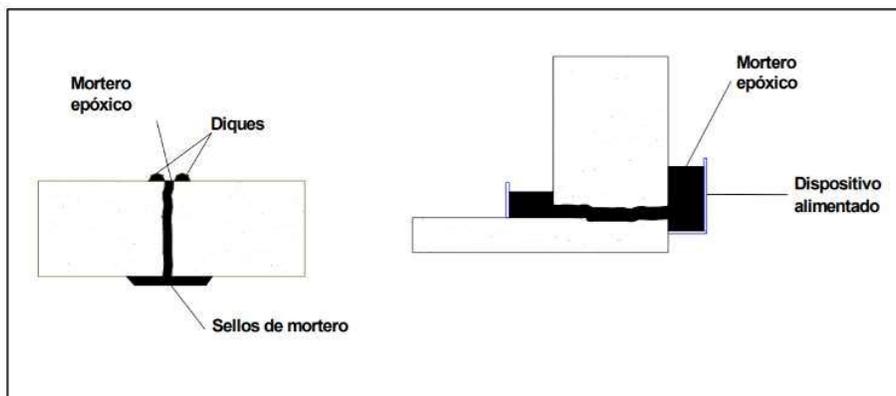
La aplicación de este mortero se realiza por gravedad, para lo cual se construye dispositivos alimentadores con cemento o yeso. Se vierte la resina de un lado del elemento y se espera que atraviese todo el elemento.

Fig. 24 Inyección de grietas por gravedad

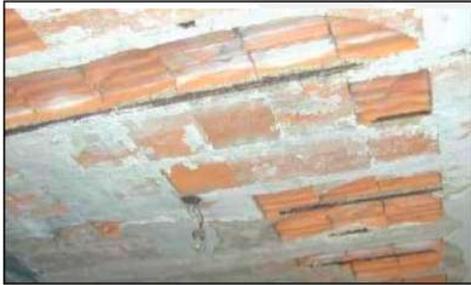
Generalmente en las viviendas autoconstruidas no se tiene especial cuidado en el recubrimiento del acero de refuerzo. Claro ejemplo son los aceros de losas aligeradas y columnas que se encuentran corroídos (Fig. 25, 26) debido a la exposición de los aceros al medio ambiente.

Fig. 25 Acero corroído de aligerado
(Flores 2002)

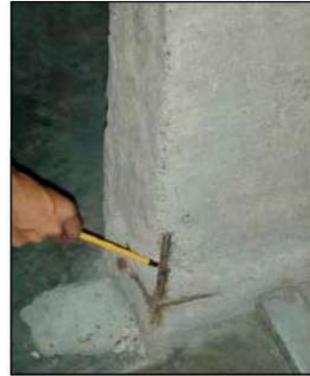
Fig. 26 Acero corroído de columna
(Flores 2002)

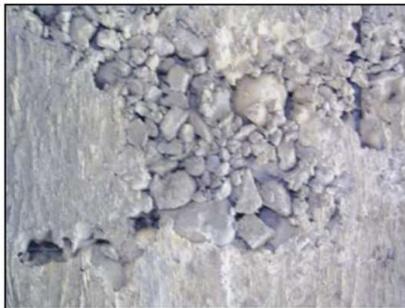
Las causas de la corrosión se deben principalmente a la falta de recubrimiento del acero de refuerzo y a las cangrejeras. Las cangrejeras se producen debido a un mal encofrado o al mal vibrado en los elementos de concreto armado.

Fig. 27 Cangrejera

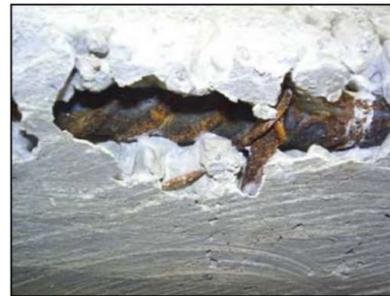
Fig. 28 Acero de refuerzo corroído

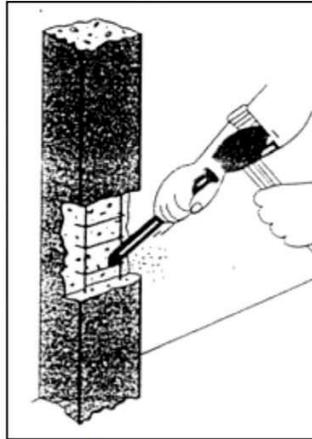
- Picar cuidadosamente la superficie de concreto afectada para eliminar el concreto deteriorado. Dejar una superficie rugosa y sana.

Fig. 29 Picado de la zona afectada (Do Lago 1997)

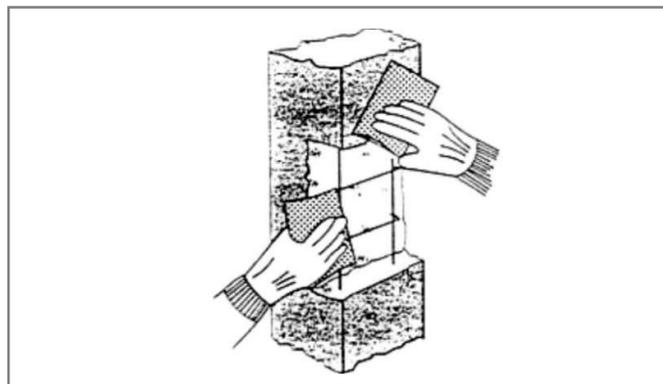
- Limpiar bien la superficie del refuerzo removiendo el óxido con un cepillo de cerdas de acero.
- Lijar levemente la superficie del acero eliminando los residuos. Tratar de no reducir la sección ni rugosidad del acero.

Fig. 30 Lijado de la superficie del acero (Do Lago 1997)

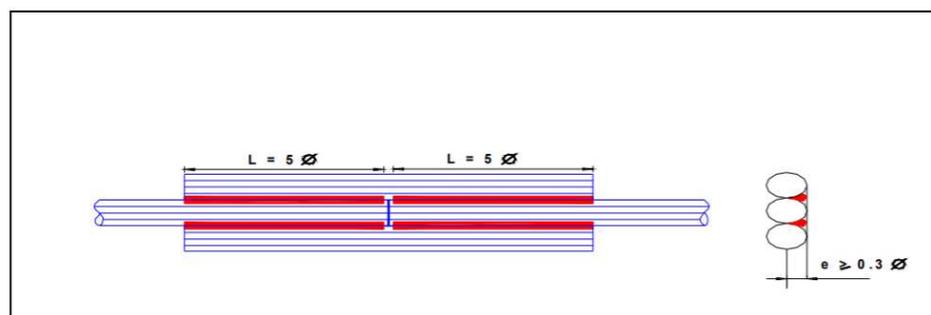
- Limpiar bien las superficies de acero removiendo el óxido con un cepillo de acero.
- Lijar levemente la superficie del acero eliminando los residuos. Cuidar de no reducir la sección ni rugosidad del acero.
- Reconstruir la sección original del acero deteriorado usando soldadura para acero tipo filete (Fig. 31 Fig. 32). Si solo se suelda un lado del acero, la longitud de soldadura (L) debe ser mayor a 5 veces el diámetro del acero (ϕ). Si se sueldan dos lados del acero, la longitud de soldadura (L) será 3 veces el diámetro del acero (ϕ).

Fig. 31 Refuerzo del acero con soldadura filete de un lado (Do Lago 1997)

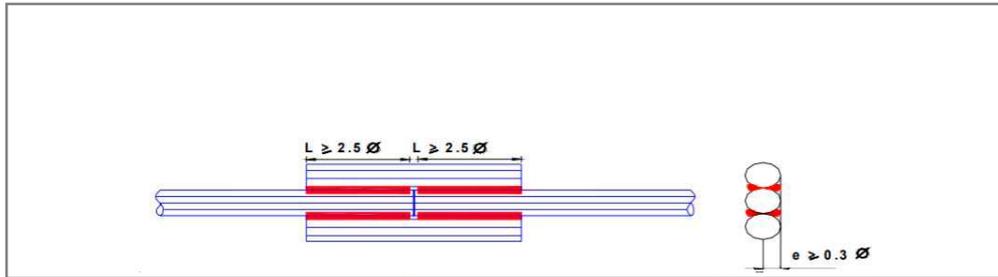
Fig. 32 Refuerzo del acero con soldadura tipo filete por ambos lados (Do Lago 1997)

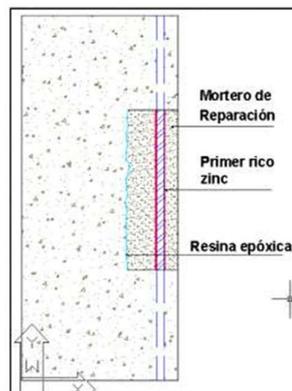
- Colocar resina epóxica entre el concreto contaminado y el mortero de reparación, esto ayudará a tener una barrera y evitará que el mortero de reparación se contamine nuevamente (Fig. 33).
- Encofrar la zona afectada y vaciar concreto con proporción 1:2:3 (cemento : arena : piedra), la piedra debe tener tamaño máximo ½". Este proceso permitirá restituir la sección original de concreto.
- Curar el concreto vaciado por lo menos tres veces al día durante siete días.

Fig. 33 Sección reparada (Do Lago 1997)

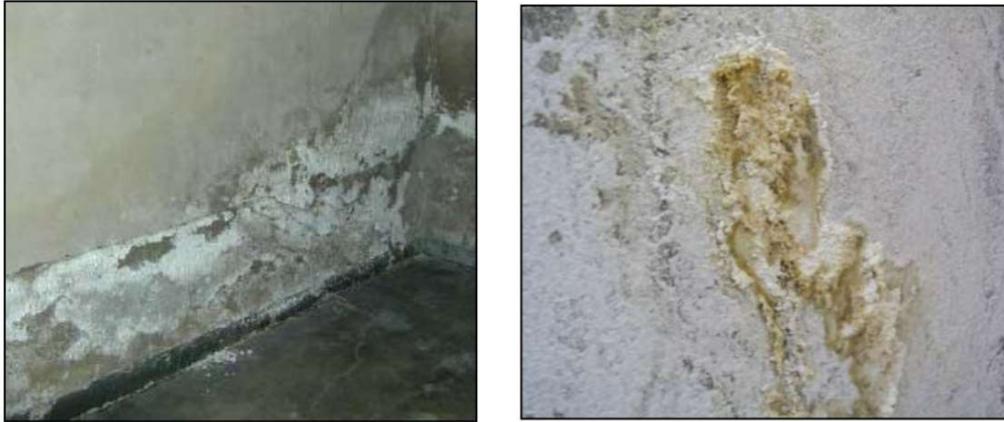
La eflorescencia es un depósito cristalino (salitre), usualmente de color blanco, que se desarrolla en la mampostería o en la superficie del concreto.

Fig. 34 Eflorescencia en muro

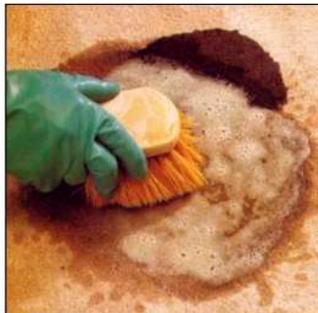
- Lavar la zona afectada con agua y con la ayuda de un cepillo de cerdas suaves.

Fig. 35 Lavado de la zona afectada (Black & Decker 2000)

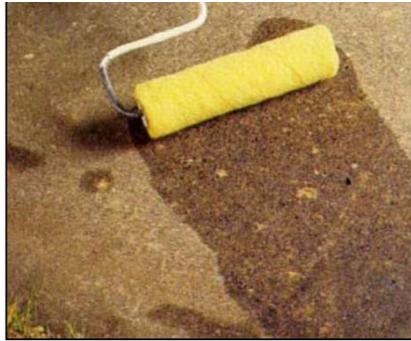
- Si la eflorescencia está en la albañilería, aplicar con una brocha una solución limpiadora de proporción 1:10 (ácido muriático: agua) y dejar actuar por 15 minutos. Si la eflorescencia está en los elementos de confinamiento, entonces la solución limpiadora será 1:20 y dejar actuar por 10 minutos. Nunca utilizar proporciones mayores a las indicadas porque el ácido es corrosivo.

Fig. 36 Aplicación de solución limpiadora (Black & Decker 2000)

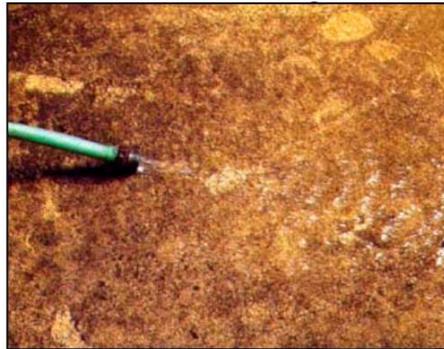
- Enjuagar la superficie afectada con abundante agua libre de sales.

Fig. 37 Enjuague de la superficie con agua (Black & Decker 2000)

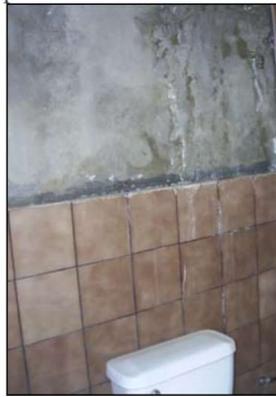
La presencia de humedad en los muros puede ser causada por fugas de agua que se dan en las tuberías, ya sea por el deterioro o por un empalme inadecuado en las tuberías.

Fig. 38 Humedad en muro de baño

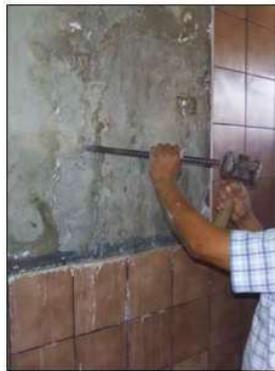
- Picar la superficie húmeda hasta ubicar la tubería.

Fig. 39 Picado de muro

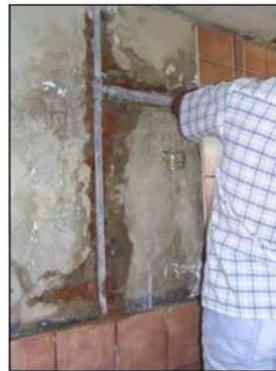
- Ubicar la fuga en la tubería. La fuga puede estar en una zona de fractura o en las uniones de la tubería.

Fig. 40 Fuga de agua en tubería rota

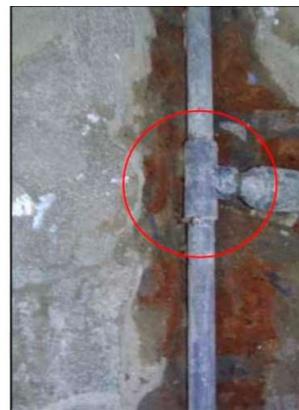
Fig. 41 Fuga de agua en la unión de tuberías

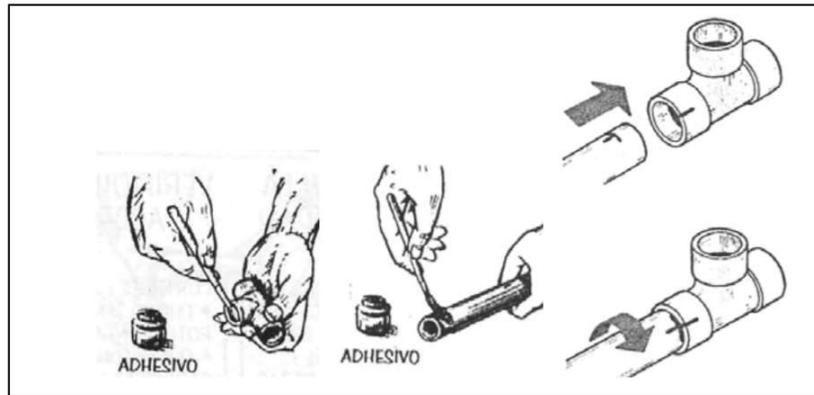
- Retirar y cambiar el elemento o tramo de tubería dañada.

Fig. 42 Unión de conexiones. (Nisnovich 1998)

El pegamento de unión para las tuberías debe dejarse secar por una hora y luego abrir la llave de paso del agua para verificar que ya no haya fugas.

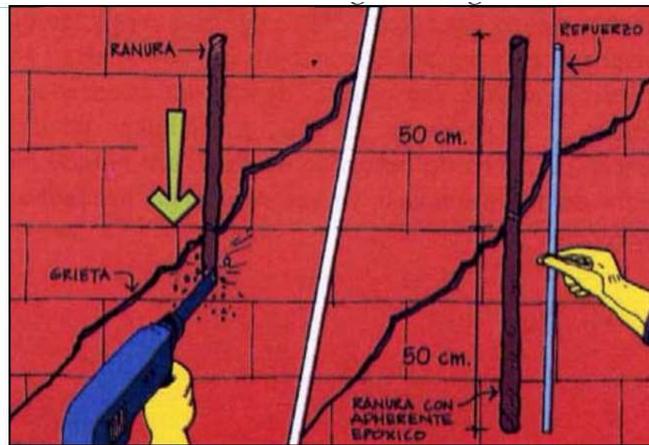
- Realizar una ranura usando un taladro. La ranura debe interceptar la grieta con un ángulo entre 45 a 90 grados y debe tener una longitud de un metro. Se debe realizar esta costura de grietas cada un metro a lo largo de la grieta.

Fig. 43 Ranurado del muro

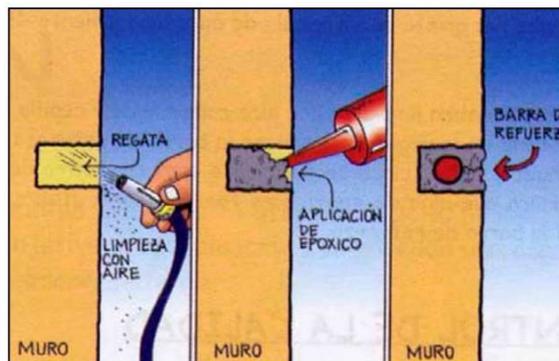
- Limpiar las ranuras con aire comprimido y cepillo.
- Aplicar abundante resina epóxica en la ranura.
- Colocar una varilla de ½" y de longitud 1 m en la ranura.
- Sellar la ranura con epóxico de tal manera que el acero quede fijo y adherido totalmente al muro.

Fig. 44 Reforzamiento del muro (AIS 2002)

Luego de colocar el acero de refuerzo en la ranura no hay que mover el acero, caso contrario se estaría perdiendo adherencia con el epóxico.

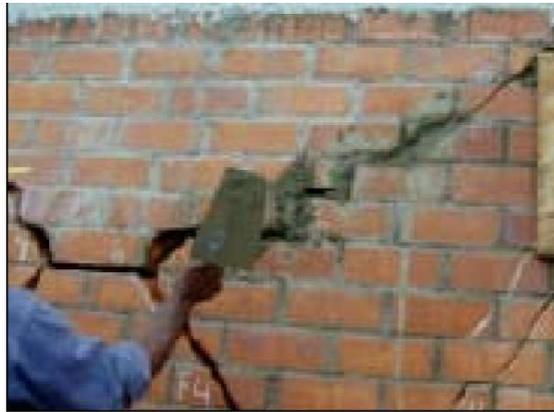
- Picar y limpiar las fisuras gruesas de los muros.
- Humedecer y rellenar las fisuras con mortero de proporción 1:3 (cemento : arena).

Fig. 45 Reparación de grietas gruesas

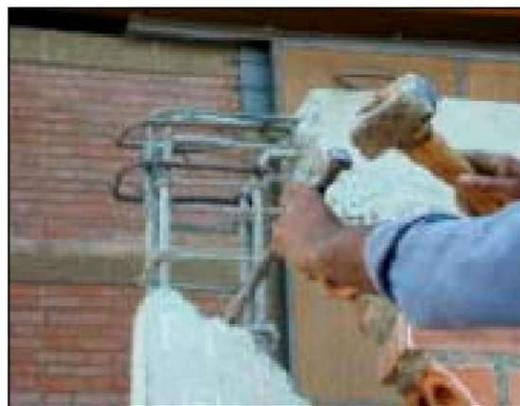
- Reemplazar los ladrillos triturados por concreto simple. (1:5, cemento: hormigón)
- Si la unión viga columna tuviera daños, entonces el concreto debe ser sustituido por otro de similar característica.

Fig. 46 Picado del nudo viga columna

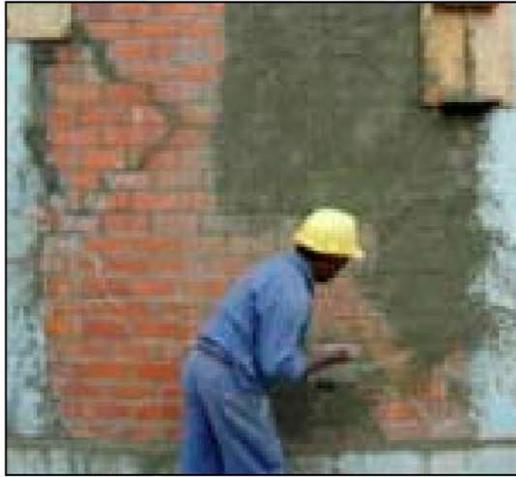
- Pañetear al muro con un mortero cemento-arena gruesa 1:4.

Fig. 47 Pañeteo del muro

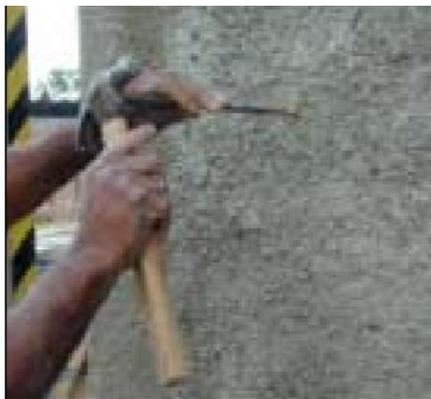
- Perforar el muro con un cincel de ¼” cada 45 cm. para interconectar las mallas electrosoldadas.

Fig. 48 Perforación del muro

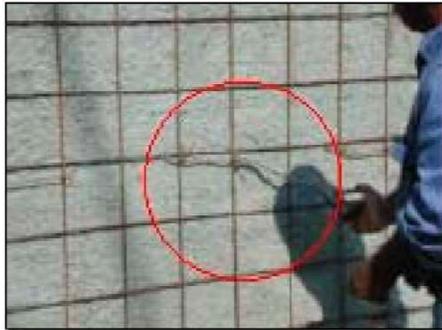
- Limpiar con aire comprimido las perforaciones realizadas.
- Colocar las mallas a ambos lados del muro y conectándolas con alambres #8.
Los alambres #8 se tienen que amarrar con alambre #16 contra los nudos de la malla.
- Rellenar las perforaciones con lechada de cemento y tarrajear el muro.

Fig. 49 Fijado de la malla electrosoldada

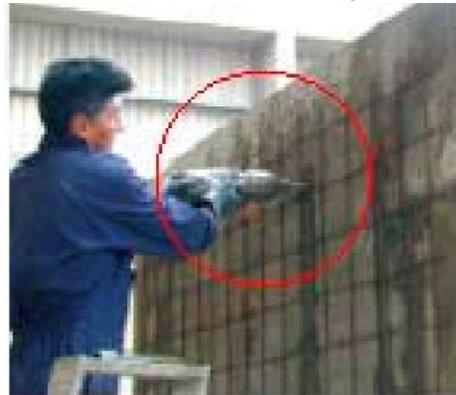
Fig. 50 Inyección de perforaciones
