**UNIVERSIDAD NACIONAL DEL ALTIPLANO**  
**FACULTAD DE INGENIERÍA CIVIL Y ARQUITECTURA**  
**ESCUELA PROFESIONAL DE INGENIERÍA CIVIL**

**EVALUACIÓN SUPERFICIAL EN PAVIMENTOS FLEXIBLES**  
**APLICANDO LA METODOLOGÍA PCI, IRI Y**  
**DEFLECTOMETRIA EN LAS AVS. FLORAL Y EL SOL DE LA**  
**CIUDAD DE PUNO 2019.**

**TESIS**

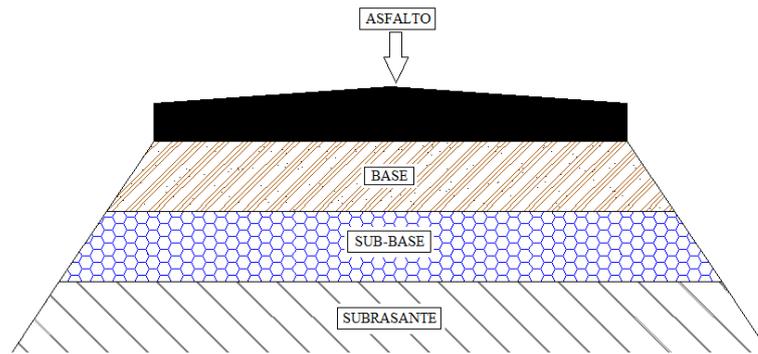
Figura 1: Sección típica transversal pavimento flexible

- Carpeta asfáltica: Superficie de rodamiento, que debe proporcionar una superficie uniforme y estable al tránsito, de textura y color conveniente y resistir los efectos abrasivos del tránsito. Impermeabilidad, hasta donde sea posible debe impedir el paso del agua al interior del pavimento. Resistencia, con su resistencia a la tensión complementa la capacidad estructural del pavimento. (Montejo Fonseca, 2002).

Para cada capa del pavimento se debe tener cuidado en su diseño como en su conformación, ya que la falla independiente de una de ellas implicaría la falla del pavimento.

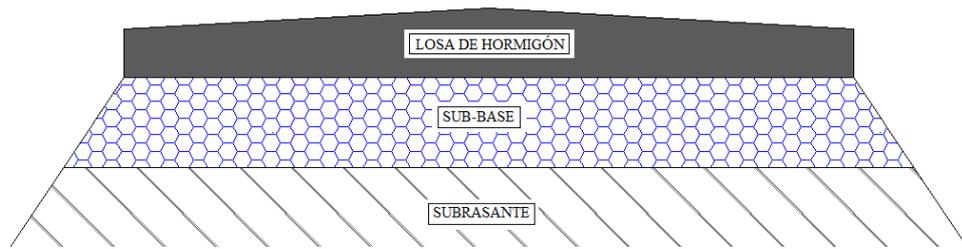
Figura 2: Sección Típica Transversal Pavimento Rígido

En cuanto a su estructura está constituido por una losa de concreto hidráulico, apoyada sobre la subrasante o sobre una capa de material seleccionado (subbase). Debido a la alta rigidez del concreto hidráulico, así como de su elevado coeficiente de elasticidad, la distribución de los esfuerzos se produce en una zona muy amplia. Además, como el concreto es capaz de resistir, en cierto grado, esfuerzos a la tensión, el comportamiento de un pavimento rígido es suficientemente satisfactorio aún cuando existan zonas débiles en la subrasante. (Montejo Fonseca, 2002). Podemos decir que la funcionalidad y serviciabilidad de este tipo de pavimento depende en gran medida del concreto hidráulico. También consideramos importante mencionar que tiene costos iniciales de construcción altos en comparación con los pavimentos flexibles y su período es mayor y el mantenimiento que requiere es mínimo, primordialmente en las juntas. (Medina Palacios & De la Cruz Puma, 2015).

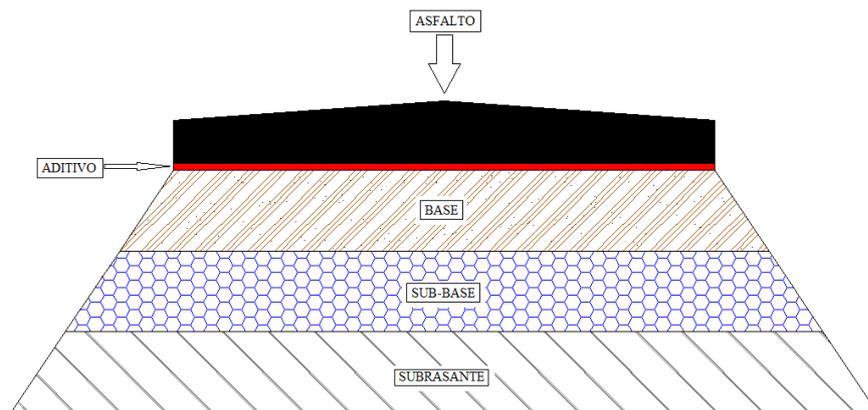
Figura 3: Sección Típica transversal del pavimento semi rígido

La estructura de este pavimento es similar a la de un pavimento flexible, se diferencia por que una de sus capas esta rigidizada de forma artificial ya sea con asfalto, emulsión, cemento, cal y químicos. (Hiliquín Brañez, 2016). Cabe mencionar que el empleo de estos aditivos tiene la finalidad básica de corregir o modificar las propiedades mecánicas de los materiales locales que no son aptos para la construcción de las capas del pavimento, teniendo en cuenta que los adecuados se encuentran a distancias tales que encarecerían, notablemente, el valor de la construcción. (Montejo Fonseca, 2002).

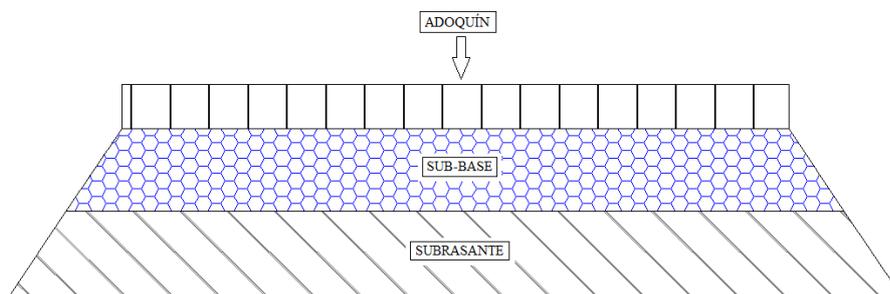
Figura 4: Sección típica transversal del pavimento articulado

En la estructura de este pavimento la capa de rodadura se conforma por bloques de concretos prefabricados (adoquines), iguales entre sí y de un espesor uniforme; y que se colocan sobre una capa delgada de arena, la cual se encuentra sobre una capa granular (subbase) o la sub rasante, esto depende de su calidad, de la magnitud y frecuencia de las cargas que circulan sobre ella. (Medina Palacios & De la Cruz Puma, 2015).

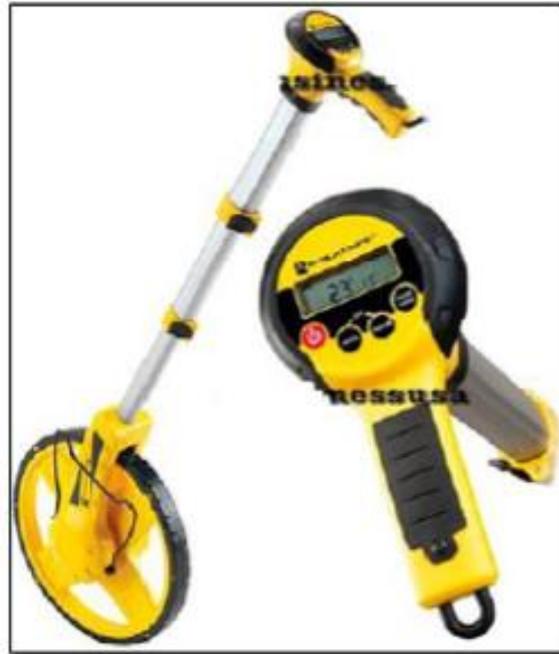
Figura 5: Odómetro electrónico

- B) Odómetro Manual: Instrumento utilizado para medir distancias en calles, carreteras, caminos. En la actualidad existen aplicaciones para teléfonos móviles, que bien pueden cumplir la función de este equipo.

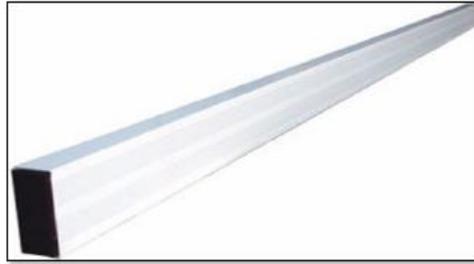
Figura 6: Regla rígida de Aluminio

- C) Regla o Cordel: Para medir la deformación longitudinal y transversal del pavimento en estudio. También puede servir para medir la profundidad de los huecos.

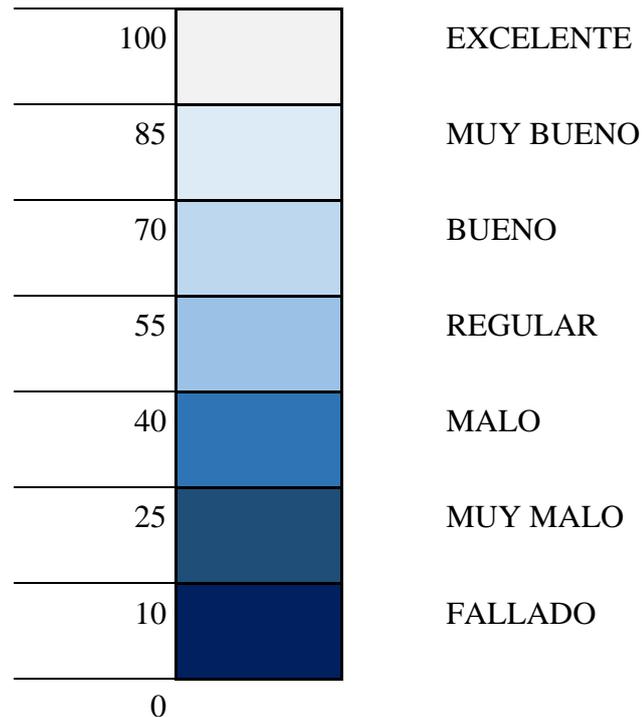
Figura 8: Índice PCI y escala de graduación

Si bien el Índice de la condición del pavimento (PCI), es un grado numérico de la condición del pavimento. El cual varía desde cero (0), para un pavimento fallado o en mal estado, hasta cien (100) para un pavimento en perfecto estado. Cada rango del PCI tiene su correspondiente descripción cualitativa de la condición del pavimento, que varía desde “fallado” hasta “excelente”. Según la figura 8. (American Society for Testing and Materials, 2018). De acuerdo a las condiciones obtenidas podemos determinar el estado del pavimento, además de poder plantear sus actividades de mantenimiento o rehabilitación.

Según (Meza Palomino, 2017), y el manual del PCI ASTM D6433 los valores menores a 40 requieren rehabilitación, reconstrucción y los mayores a 40 solo mantenimiento. Es por eso que planteamos el valor menor a 40 para nuestra hipótesis.

- El índice de condición del pavimento en las Av. Floral y Av. El Sol de la ciudad de Puno es menor a 40 en la escala de calificación del PCI; por tanto, tiene una condición de malo, muy malo y fallado según la norma ASTM D6433-03. (Manual del PCI. Figura 8)
- El índice de rugosidad internacional (IRI) de las Av. Floral y Av. El Sol de la ciudad de Puno es mayor a 3.5 m/Km. Recomendado para carreteras con un IMDA de 6000 y 4000 veh/día de calzadas separadas con dos carriles, según el Manual de Carreteras MTC. (Tabla N° 5)
- Las deflexiones del pavimento flexible en las Av. Floral y Av. El Sol de la ciudad de Puno son mayores a las deflexiones admisibles determinadas con el IMDA de cada vía, según El Manual de Carreteras MTC. (CONREVIAL 1983)

- Asignamos la condición del pavimento de acuerdo a la figura 8.
- $PCI = 31 \rightarrow$  *CONDICIÓN MALO*

Av. El Sol de la ciudad de Puno es menor a 40 en la escala de calificación del PCI; por tanto, tiene una condición de malo, muy malo y fallado según la norma ASTM D6433-03. (Manual del PCI. Figura 8)

- De la evaluación mediante el método del Índice de Condición de Pavimento se determinó, estadísticamente, que la condición superficial de los pavimentos estudiados es menor a 40. Permitiendo calificar la condición superficial del pavimento como MALA Y MUY MALA para la Av. Floral en la calzada derecha e izquierda respectivamente, y MUY MALA para la Av. El Sol en ambas calzadas. Según la ASTM D6433-18. Figura 8.

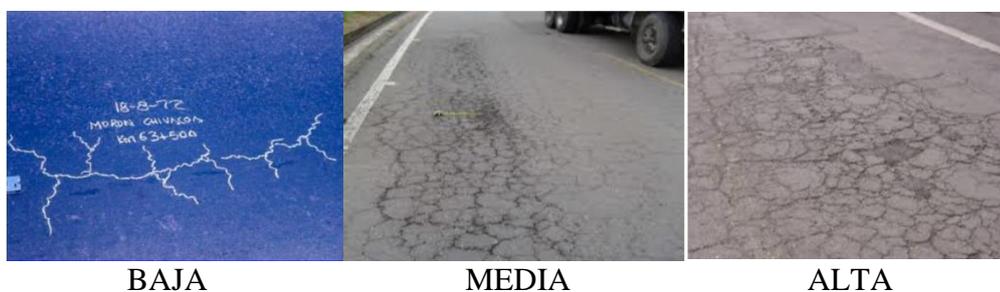
Figura 9: Piel de cocodrilo-Severidad

Las grietas de fatiga o piel de cocodrilo son una serie de grietas interconectadas cuyo origen es la falla por fatiga de la capa de rodadura asfáltica bajo la acción repetida de las cargas de tránsito. El agrietamiento se inicia en el fondo de la capa asfáltica (o base estabilizada) donde los esfuerzos y deformaciones unitarias de tensión son mayores bajo la carga de una rueda. Inicialmente, las grietas se propagan a la superficie como una serie de grietas longitudinales paralelas. Después de las repetidas cargas de tránsito, las grietas se conectan formando polígonos con ángulos agudos que desarrollan un patrón que se asemeja a una malla de gallinero o a la de piel de cocodrilo. Generalmente, el lado más grande de las piezas no supera los 0.60 m.

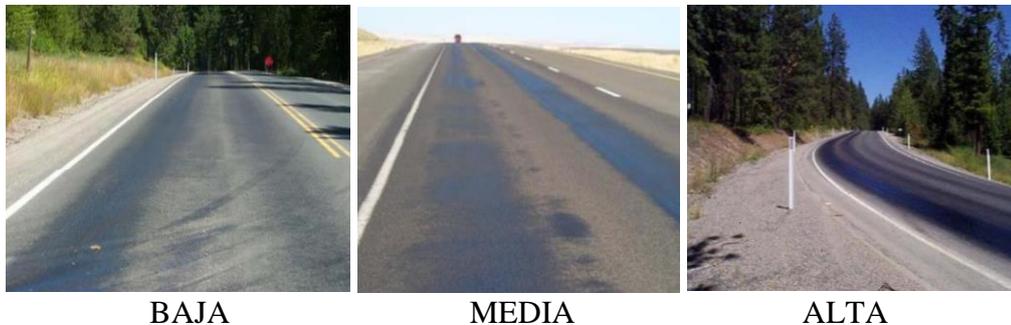
Figura 10: Exudación de asfalto-Severidad

La exudación es una película de material bituminoso en la superficie del pavimento, la cual forma una superficie brillante, cristalina y reflectora que usualmente llega a ser pegajosa. La exudación es originada por exceso de asfalto en la mezcla, exceso de aplicación de un sellante asfáltico o un bajo contenido de vacíos de aire. Ocurre cuando el asfalto llena los vacíos de la mezcla en medio de altas temperaturas ambientales y entonces se expande en la superficie del pavimento. Debido a que el proceso de exudación no es reversible durante el tiempo frío, el asfalto se acumulará en la superficie.

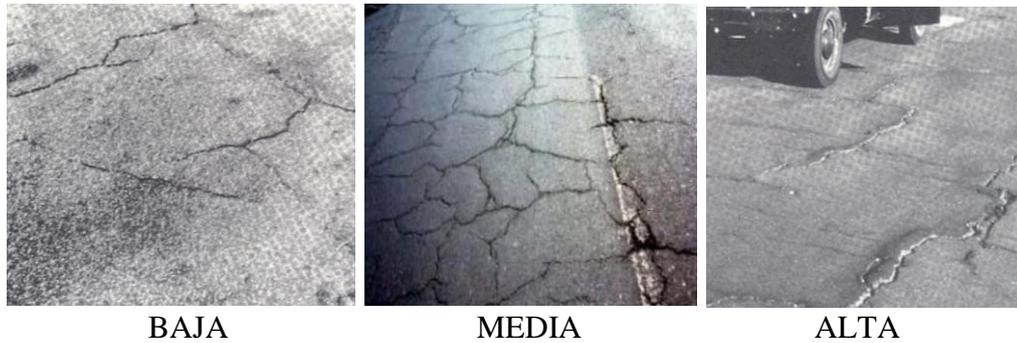
Figura 11: Fisuras en bloque-Severidad

Las grietas en bloque son grietas interconectadas que dividen el pavimento en pedazos, aproximadamente, rectangulares. Los bloques pueden variar en tamaño de 0.30 m x 0.3 m a 3.0 m x 3.0 m. Las grietas en bloque se originan, principalmente, por la contracción del concreto asfáltico y los ciclos de temperatura diarios (lo cual origina ciclos diarios de esfuerzo / deformación unitaria). Las grietas en bloque no están asociadas a cargas e indican que el asfalto se ha endurecido significativamente. Normalmente ocurre sobre una gran porción del pavimento, pero algunas veces aparecerá únicamente en áreas sin tránsito. Este tipo de daño difiere de la piel de cocodrilo en que

este último forma pedazos más pequeños, de muchos lados y con ángulos agudos. También, a diferencia de los bloques, la piel de cocodrilo es originada por cargas repetidas de tránsito y, por lo tanto, se encuentra únicamente en áreas sometidas a cargas vehiculares (por lo menos en su primera etapa).

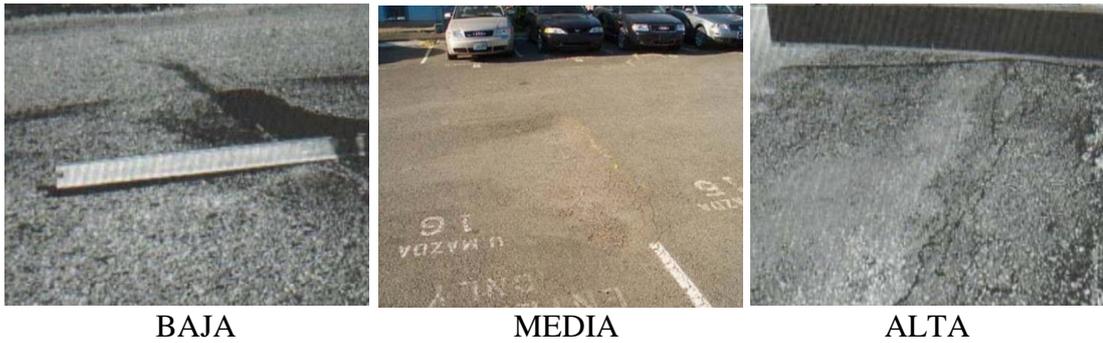
Figura 12: Elevaciones y hundimientos-Severidad

Los abultamientos son pequeños desplazamientos hacia arriba localizados en la superficie del pavimento. Se diferencian de los desplazamientos (Falla N°16), pues, estos últimos son causados por pavimentos inestables. Los abultamientos, por otra parte, pueden ser causados por varios factores, que incluyen:

- ✓ Levantamiento o combadura de losas de concreto de cemento Pórtland con una sobrecarpeta de concreto asfáltico.
- ✓ Infiltración y acumulación de material en una fisura agravada por el tráfico vehicular (algunas veces denominado “tenting”).
- ✓ Infiltración localizada de agua (por rotura de tubo) que causa un hueco en las subcapas del pavimento.

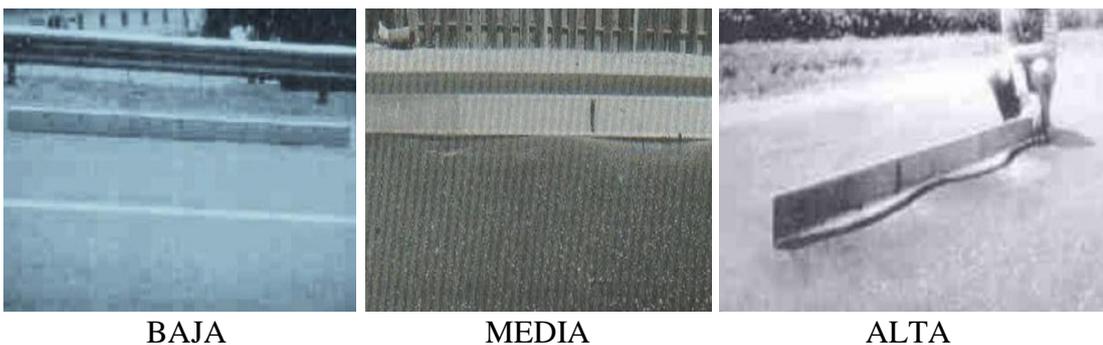
Figura 13: Corrugaciones-Severidad

La corrugación (también llamada “lavadero”) es una serie de cimas y depresiones muy próximas que ocurren a intervalos bastante regulares, usualmente a menos de 3.0 m. Las cimas son perpendiculares a la dirección del tránsito. Este tipo de daño es usualmente causado por la acción del tránsito combinada con una carpeta o una base inestables. Si los abultamientos ocurren en una serie con menos de 3.0 m de separación entre ellos, cualquiera sea la causa, el daño se denomina corrugación.

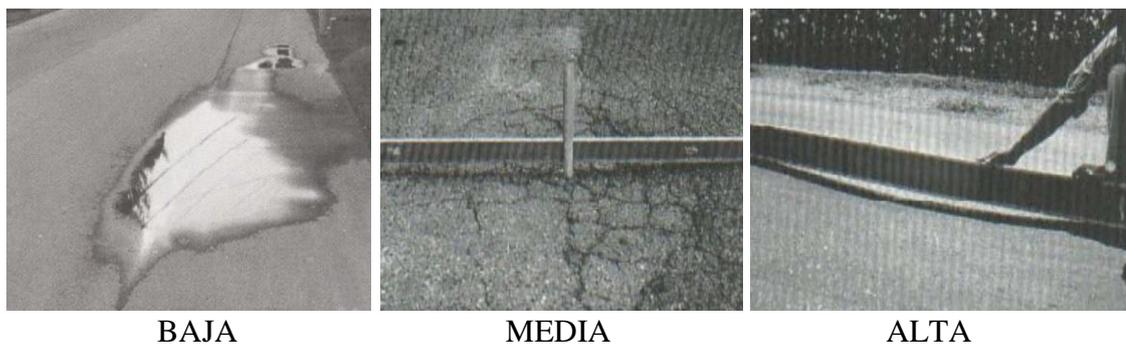
Figura 14: Depresiones-Severidad

Son áreas localizadas de la superficie del pavimento con niveles ligeramente más bajos que el pavimento a su alrededor. En múltiples ocasiones, las depresiones suaves sólo son visibles después de la lluvia, cuando el agua almacenada forma un “baño de pájaros” (bird bath). En el pavimento seco las depresiones pueden ubicarse gracias a las manchas causadas por el agua almacenada. Las depresiones son formadas por el asentamiento de la subrasante o por una construcción incorrecta. Originan alguna rugosidad y cuando son suficientemente profundas o están llenas de agua pueden causar hidroplaneo.

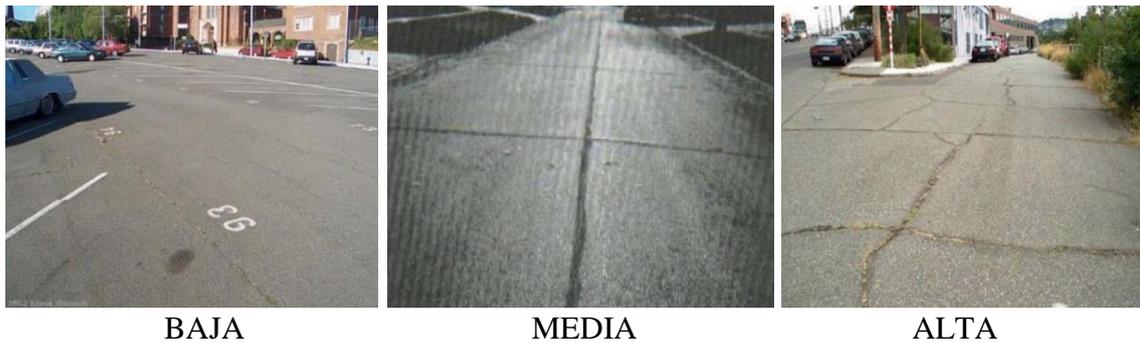
Figura 15: Grieta de borde-Severidad

Este fisuramiento es paralelo y, generalmente, está a una distancia entre 0.30 y 0.60 m del borde exterior del pavimento. Esta falla se acelera por las cargas de tránsito y puede originarse por el debilitamiento debido a condiciones climáticas, por falta de compactación y confinamiento de la base o de la subrasante próximas al borde del pavimento o por un drenaje inadecuado. El área entre la grieta y el borde del pavimento se clasifica de acuerdo con la forma como se agrieta (a veces tanto que los pedazos pueden removerse).

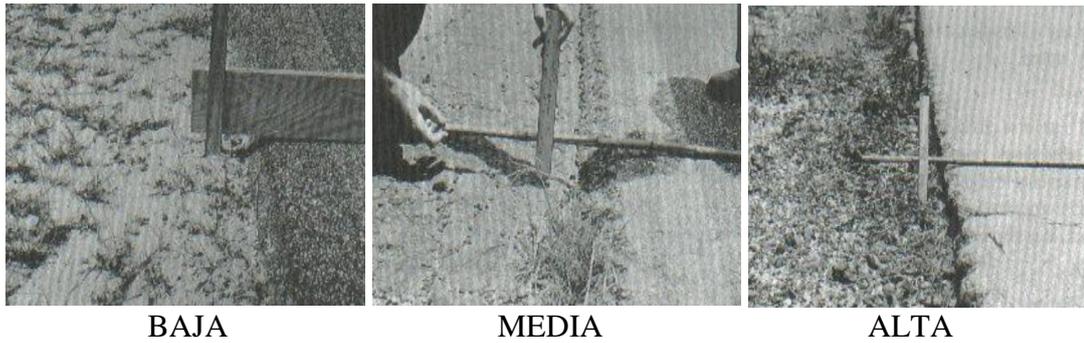
Figura 16: Desnivel carril/berma-Severidad

El desnivel carril / berma es una diferencia de niveles entre el borde del pavimento y la berma. Este daño se debe a la erosión de la berma, el asentamiento berma o la colocación de sobrecarpetas en la calzada sin ajustar el nivel de la berma.

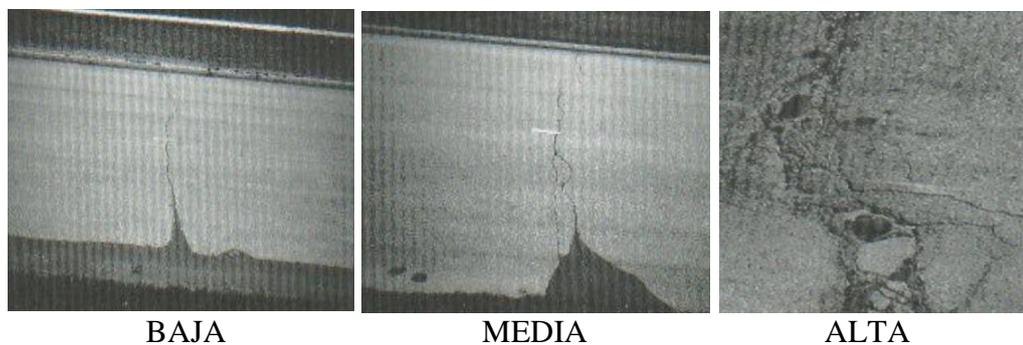
Figura 17: Grietas longitudinales y transversales-Severidad

Las grietas longitudinales son paralelas al eje del pavimento o a la dirección de construcción y pueden ser causadas por:

- Una junta de carril del pavimento pobremente construída.
- Contracción de la superficie de concreto asfáltico debido a las bajas temperaturas o al endurecimiento del asfalto o al ciclo diario de la temperatura.
- Una grieta de reflexión causada por el agrietamiento bajo la capa de base, incluidas las grietas en losas de concreto de cemento Pórtland, pero no las juntas de pavimento de concreto.

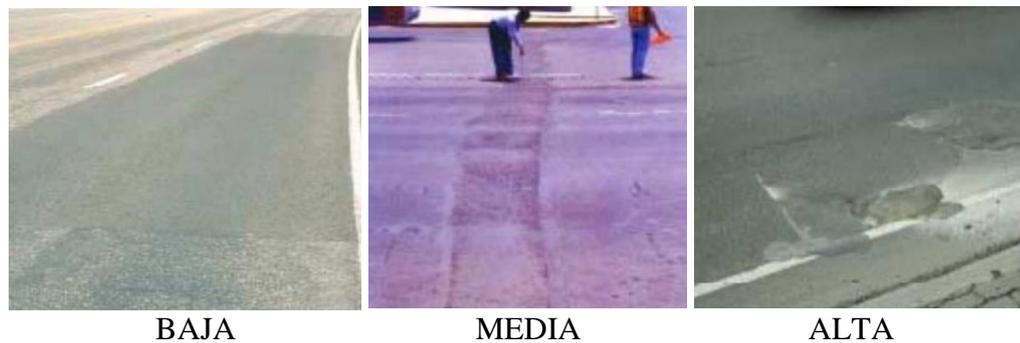
Figura 18: Parcheo-Severidad

Un parche es un área de pavimento la cual ha sido remplazada con material nuevo para reparar el pavimento existente. Un parche se considera un defecto, no importa que tan bien se comporte (usualmente, un área parchada o el área adyacente no se comportan tan bien como la sección original de pavimento). Por lo general se encuentra alguna rugosidad que esté asociada con este daño.

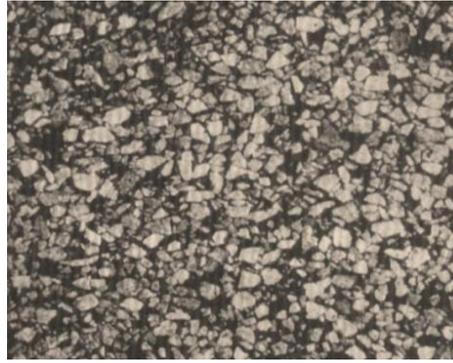
Figura 19: Agregado pulido-Severidad

Este daño es causado por las aplicaciones repetitivas del tráfico. Cuando el agregado superficial se torna suave al tacto, la adherencia con las llantas del vehículo se reduce considerablemente. Cuando el área afectada es pequeña, la textura del pavimento no contribuye de manera significativa a reducir la velocidad del vehículo. El pulimento de agregados debe considerarse cuando una inspección minuciosa revela que la superficie afectada es grande, lisa y hay evidencia que la resistencia al deslizamiento en condiciones húmedas ha decrecido considerablemente.

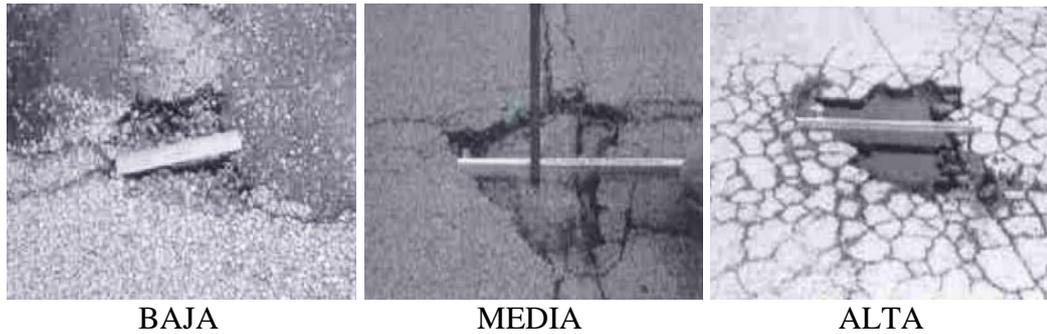
Figura 20: Huecos-Severidad

Los huecos son depresiones pequeñas en la superficie del pavimento, usualmente con diámetros menores que 0.90 m y con forma de tazón. Usualmente tienen bordes agudos y lados verticales cerca de su parte superior. Su crecimiento se acelera por la acumulación en su interior. Los huecos se producen cuando el tráfico arranca pequeños pedazos de la superficie del pavimento. La desintegración del pavimento progresa debido a mezclas pobres en la superficie, puntos débiles de la base o la subrasante, o porque se ha alcanzado una condición 96 de piel de cocodrilo de severidad alta. Con frecuencia los huecos son daños asociados a la condición de la estructura y no deben confundirse con desprendimiento o meteorización. Cuando los huecos son producidos por piel de cocodrilo de alta severidad deben registrarse como huecos, no como meteorización.

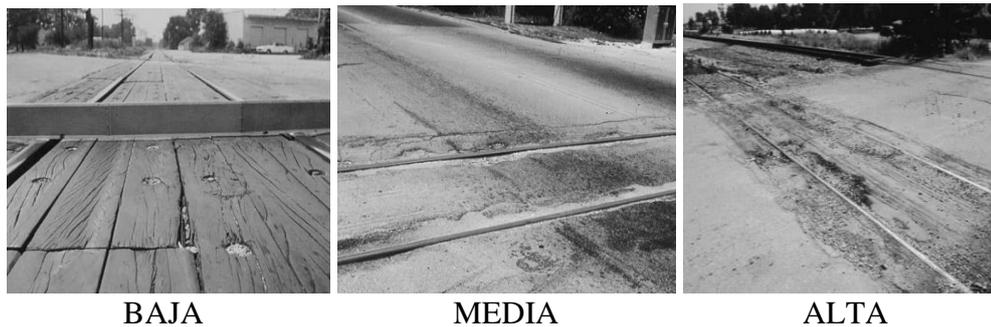
Figura 21: Cruce de vía férrea-Severidad

Los defectos asociados al cruce de la vía férrea son depresiones o abultamientos alrededor o entre los rieles.

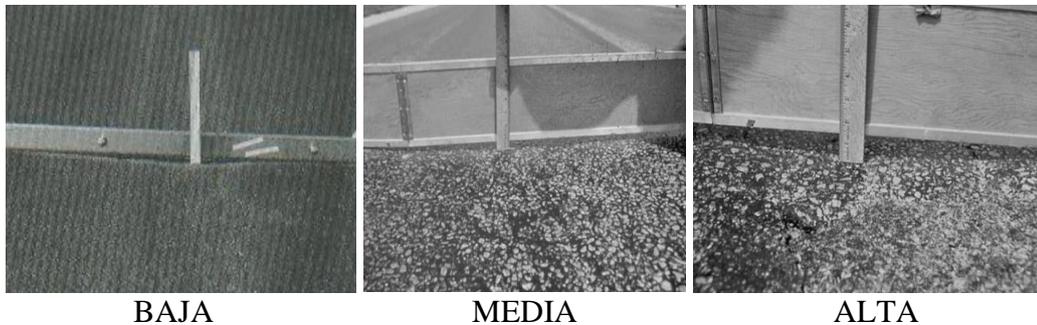
Figura 22: Ahuellamiento-Severidad

El ahuellamiento es una depresión en la superficie de las huellas de las ruedas. Puede presentarse el levantamiento del pavimento a lo largo de los lados del ahuellamiento, pero, en muchos casos, éste sólo es visible después de la lluvia, cuando las huellas estén llenas de agua. El ahuellamiento se deriva de una deformación permanente en cualquiera de las capas del pavimento o la subrasante, usualmente

producida por la consolidación o movimiento lateral de los materiales debido a la carga del tránsito. Un ahuellamiento importante puede conducir a una falla estructural considerable del pavimento.

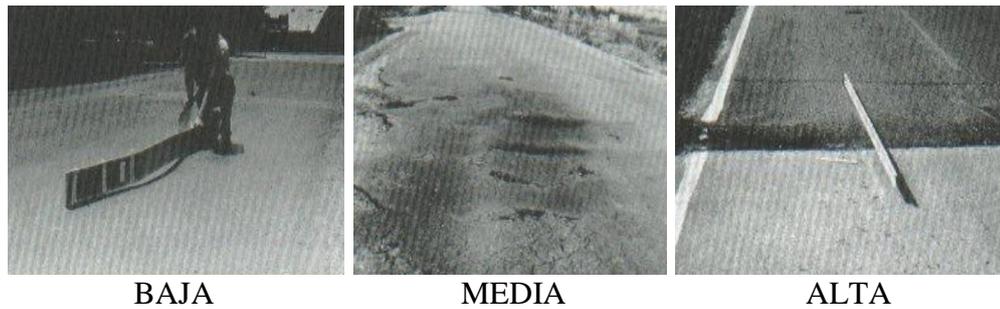
Figura 23: Desplazamiento-Severidad

El desplazamiento es un corrimiento longitudinal y permanente de un área localizada de la superficie del pavimento producido por las cargas del tránsito. Cuando el tránsito empuja contra el pavimento, produce una onda corta y abrupta en la superficie. Normalmente, este daño sólo ocurre en pavimentos con mezclas de asfalto líquido inestables (cutback o emulsión). Los desplazamientos también ocurren cuando los pavimentos de concreto asfáltico confinan pavimentos de concreto de cemento Pórtland. La longitud de los pavimentos de concreto de cemento Pórtland se incrementa causando el desplazamiento.

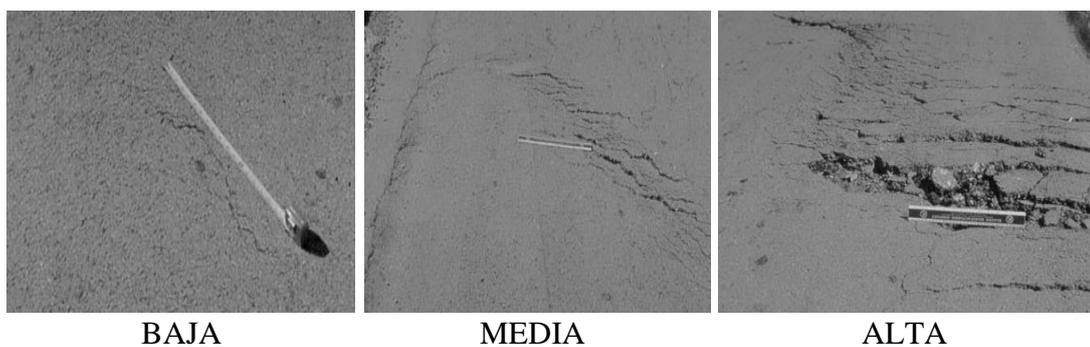
Figura 24: Grieta parabólica-Severidad

Las grietas parabólicas por deslizamiento (slippage) son grietas en forma de media luna creciente. Son producidas cuando las ruedas que frenan o giran inducen el deslizamiento o la deformación de la superficie del pavimento. Usualmente, este daño ocurre en la presencia de una mezcla asfáltica de baja resistencia, o de una liga pobre entre la superficie y la capa siguiente en la estructura de pavimento. Este daño no tiene relación alguna con los procesos de inestabilidad geotécnica de la calzada.

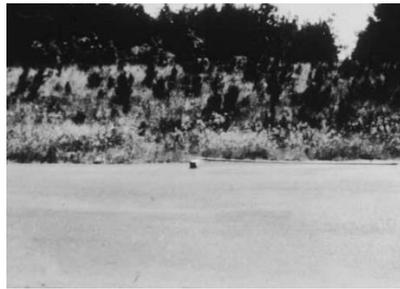
Figura 25: Hinchamiento-Severidad

El hinchamiento se caracteriza por un pandeo hacia arriba de la superficie del pavimento, una onda larga y gradual con una longitud mayor que 3.0 m. El hinchamiento puede estar acompañado de agrietamiento superficial. Usualmente, este daño es causado por el congelamiento en la subrasante o por suelos potencialmente expansivos.

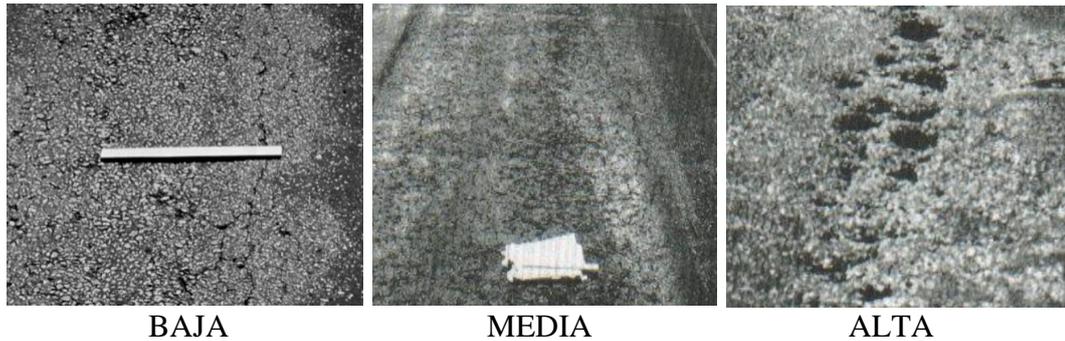
Figura 26: Desprendimiento de agregados- Severidad

La meteorización y el desprendimiento son la pérdida de la superficie del pavimento debido a la pérdida del ligante asfáltico y de las partículas sueltas de agregado. Este daño indica que, o bien el ligante asfáltico se ha endurecido de forma apreciable, o que la mezcla presente es de pobre calidad. Además, el desprendimiento puede ser causado por ciertos tipos de tránsito, por ejemplo, vehículos de orugas. El ablandamiento de la superficie y la pérdida de los agregados debidos al derramamiento de aceites también se consideran como desprendimiento.

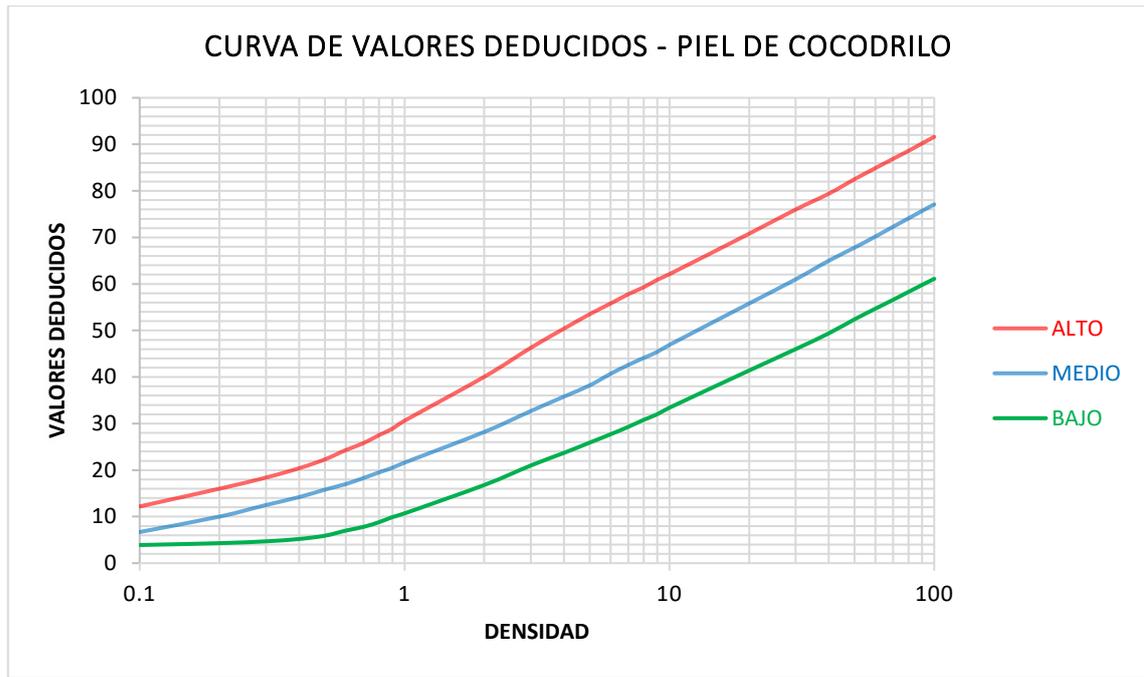
Figura 27: Valor Deducido Piel de Cocodrilo  
FUENTE. (Adaptación de Vásquez, 2002)

- Se divide la cantidad de cada clase de daño, en cada nivel de severidad, entre el área total de la unidad de muestreo y expresar el resultado en porcentaje. Esta será la densidad de cada daño, con el nivel de severidad especificado, dentro de la unidad en estudio.
- Se determina el valor deducido para cada tipo de daño y su nivel de severidad mediante las curvas y tablas denominadas “valor deducido del daño”. Las tablas se encuentran en el ANEXO A.

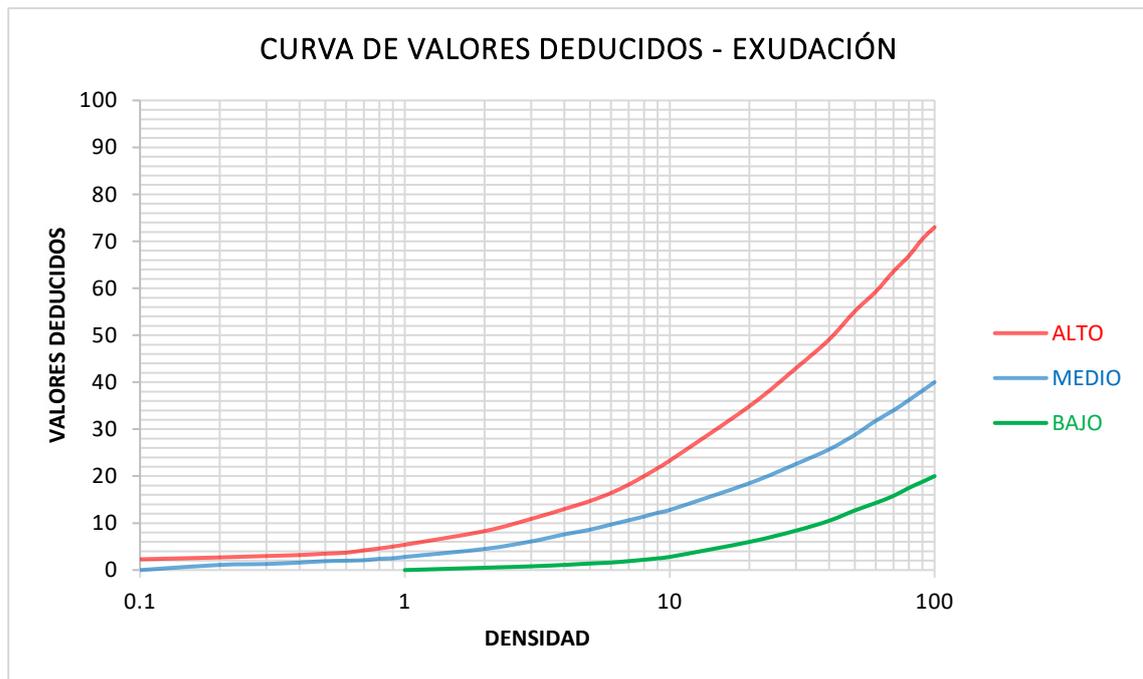
Figura 28: Valor Deducido Exudación  
FUENTE. (Adaptación de Vásquez, 2002)

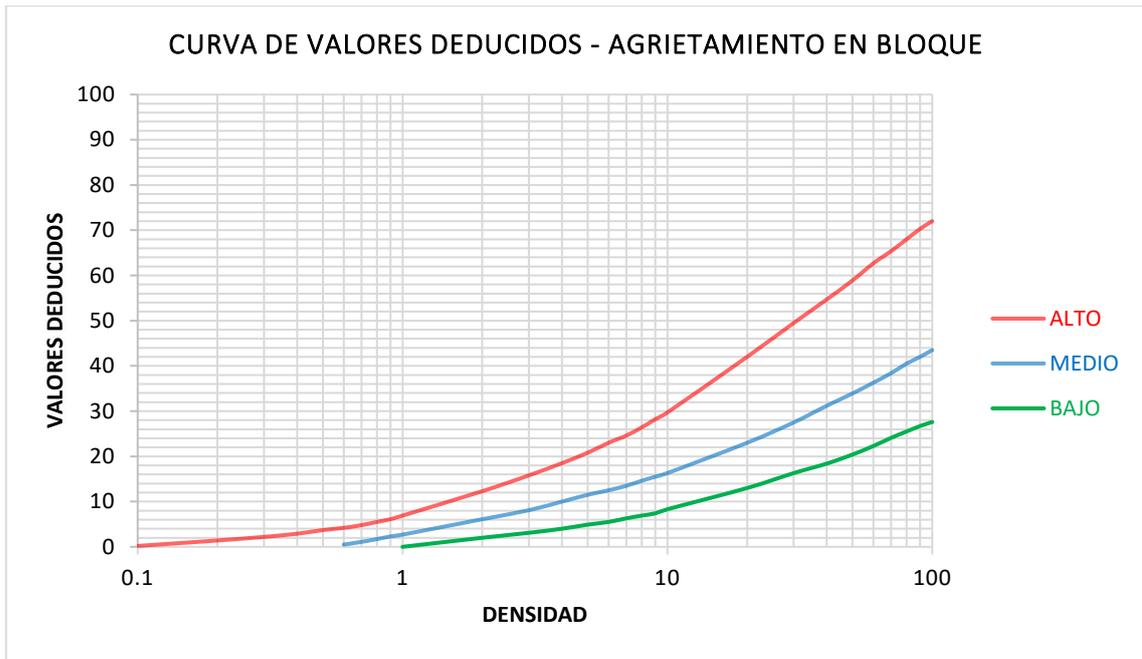
Figura 29: Valor Deducido Agrietamiento de Bloque

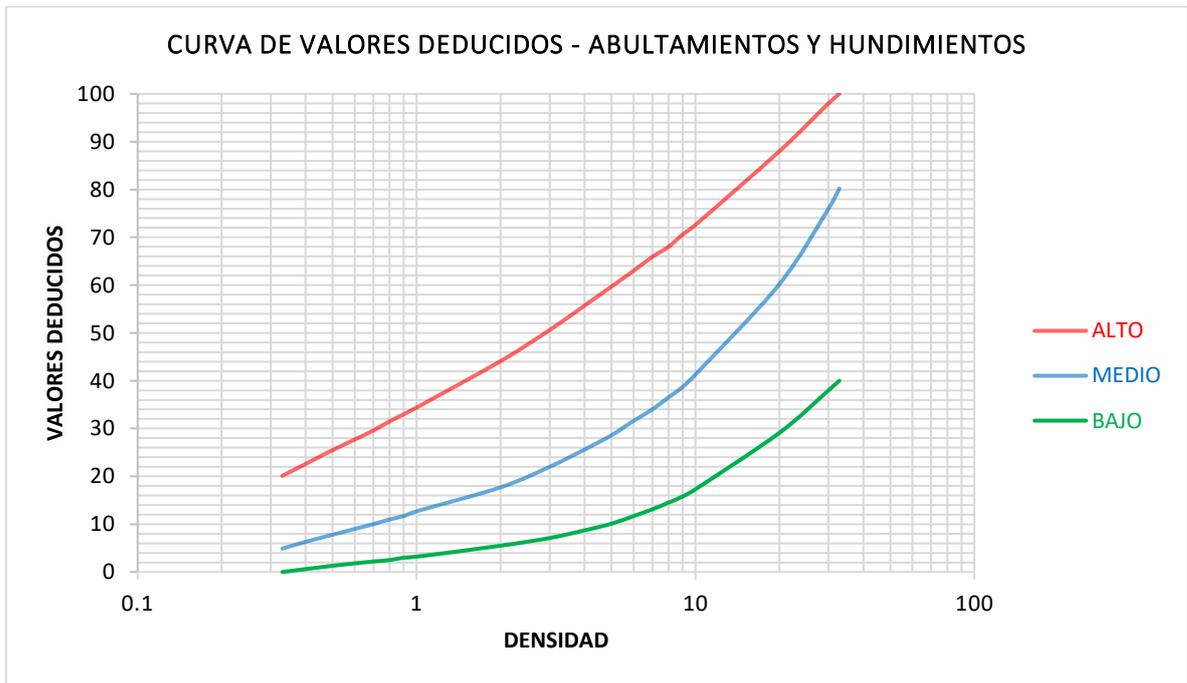
Figura 30: Valor Deducido Abultamientos y Hundimientos

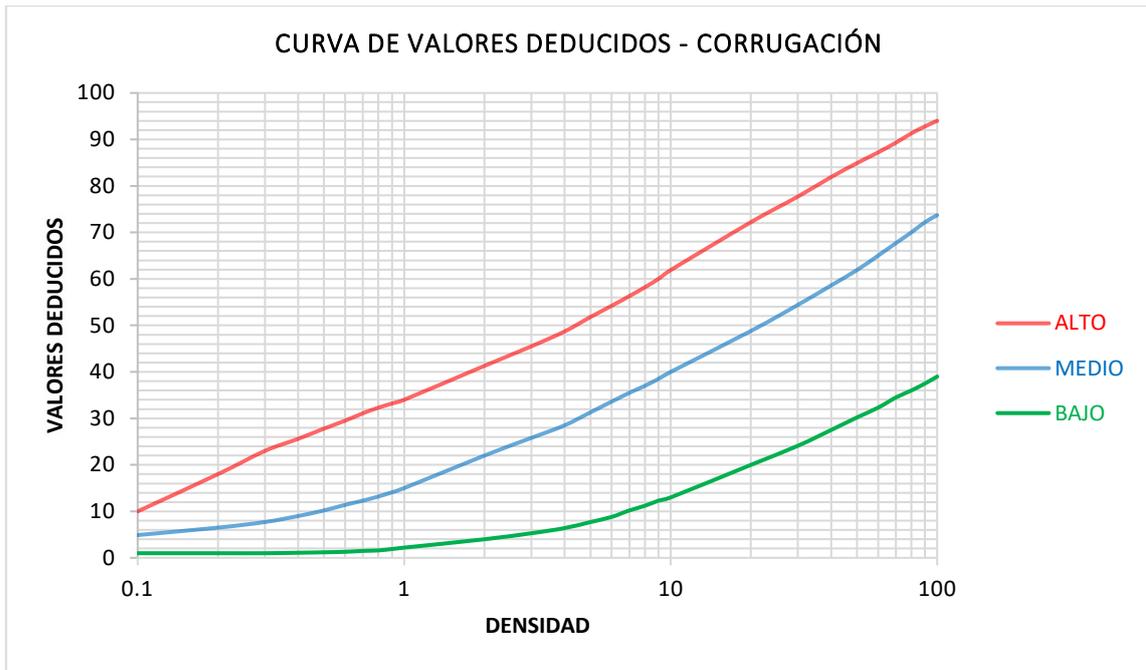
Figura 31: Valor Deducido Corrugación  
FUENTE. (Adaptación de Vásquez, 2002)

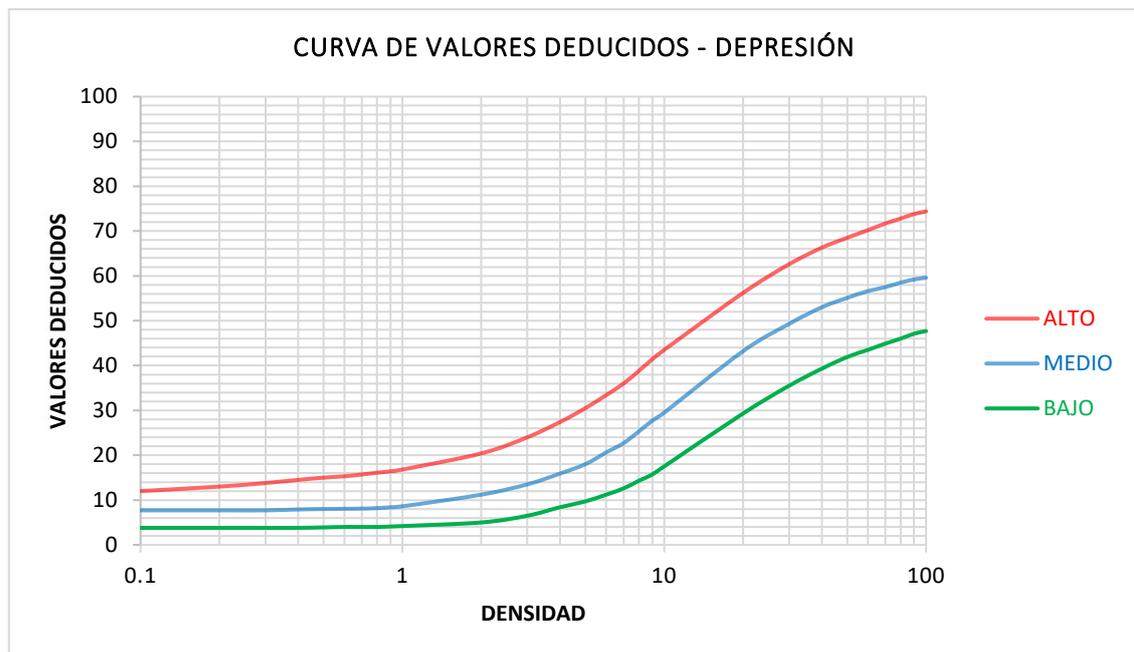
Figura 32: Valor Deducido Depresión  
FUENTE. (Adaptación de Vásquez, 2002)

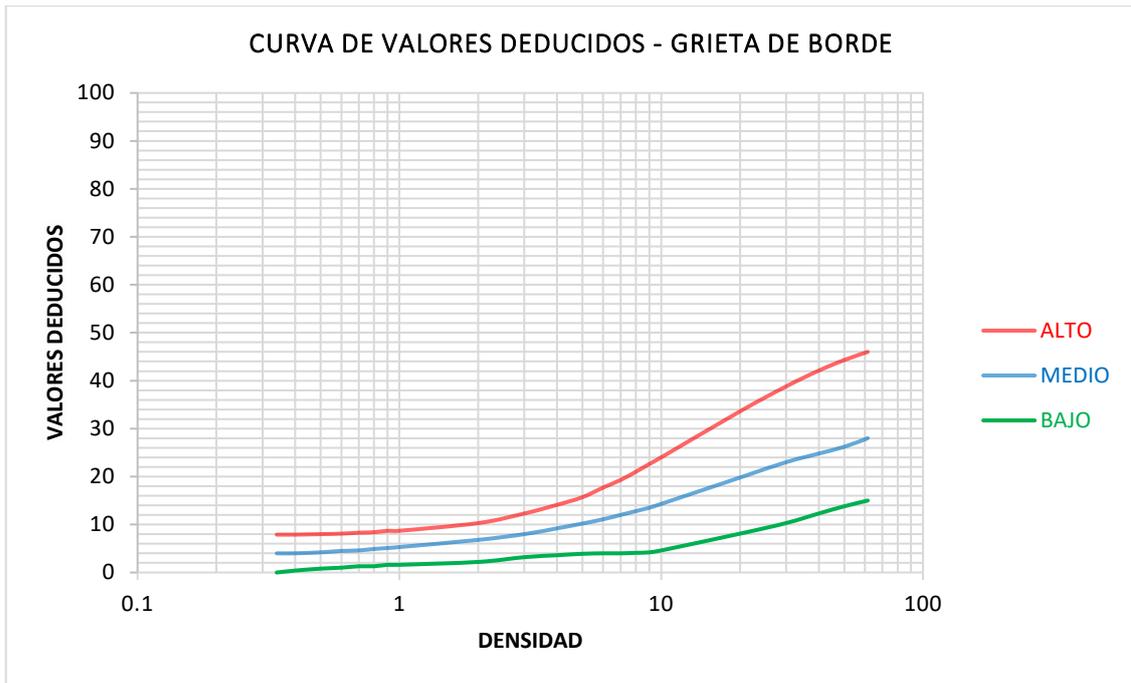
Figura 33: Valor Deducido Grieta de Borde  
FUENTE. (Adaptación de Vásquez, 2002)

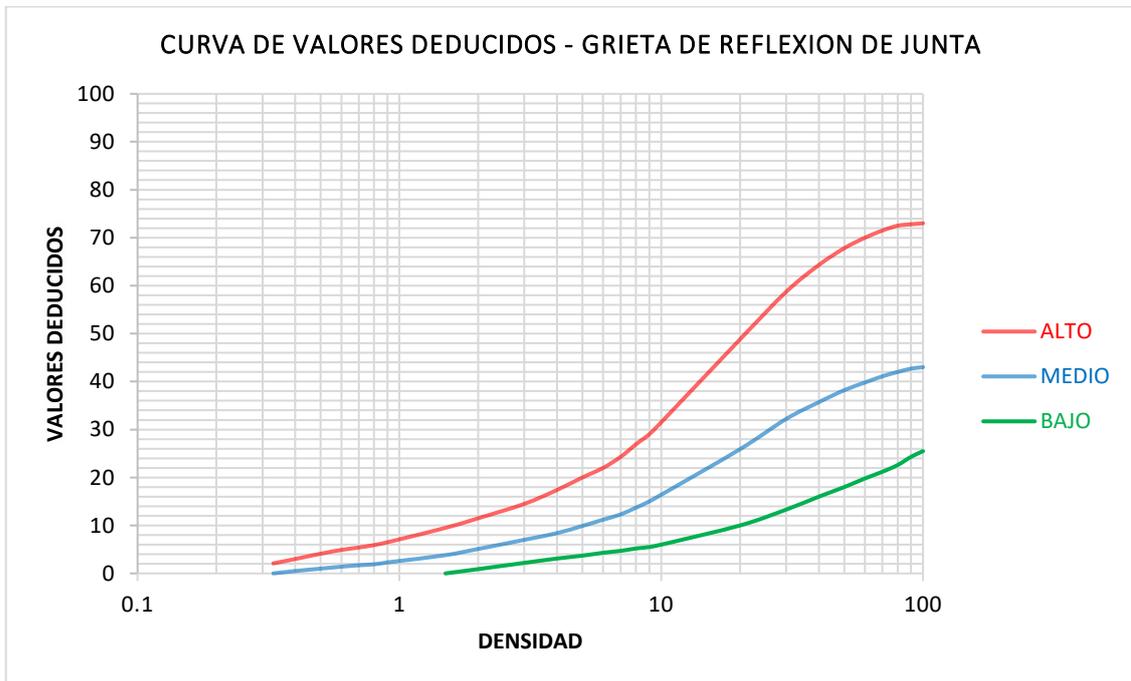
Figura 34: Valor Deducido Grieta de Reflexión de Junta  
FUENTE. (Adaptación de Vásquez, 2002)

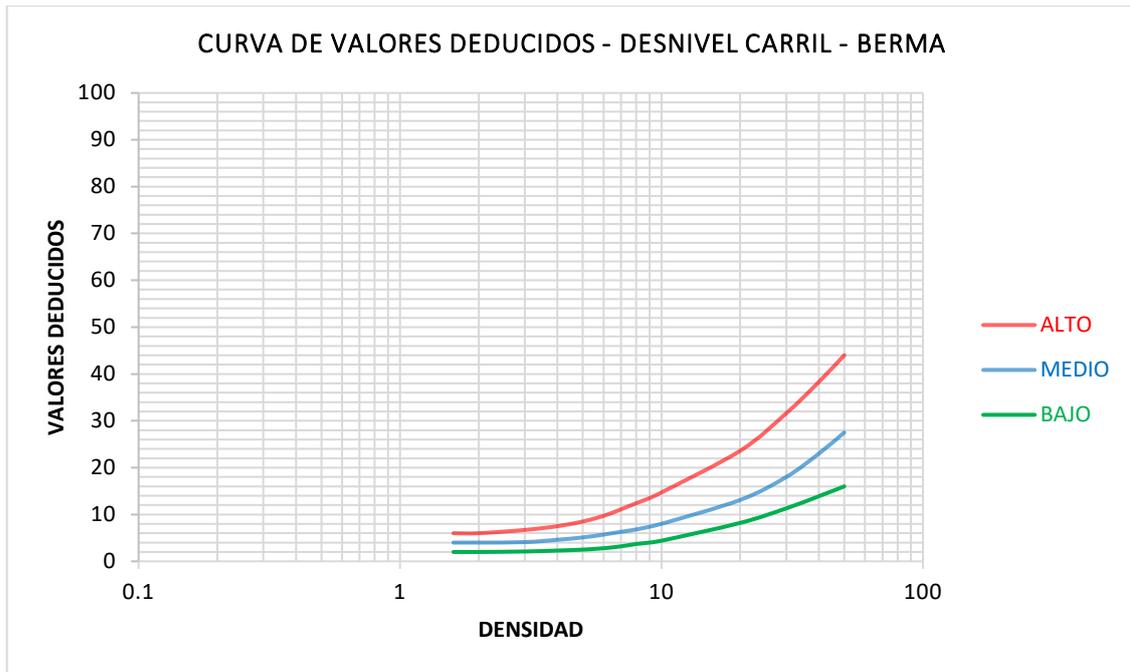
Figura 35: Valor Deducido Desnivel Carril / Berma

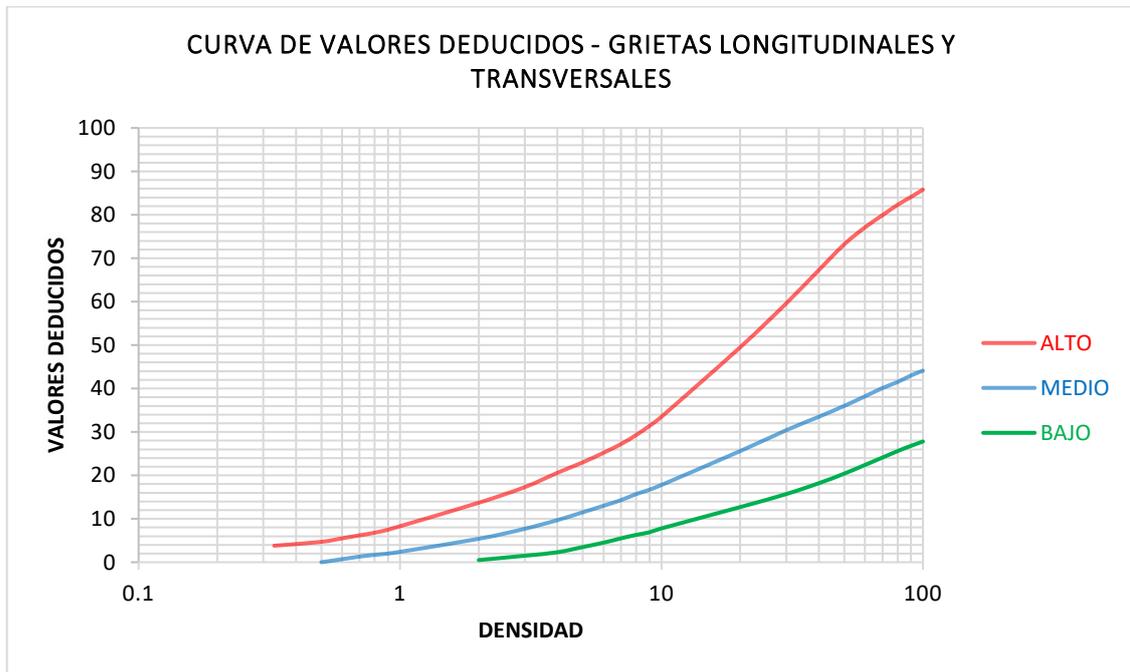
Figura 36: Valor Deducido Grietas Longitudinales y Transversales

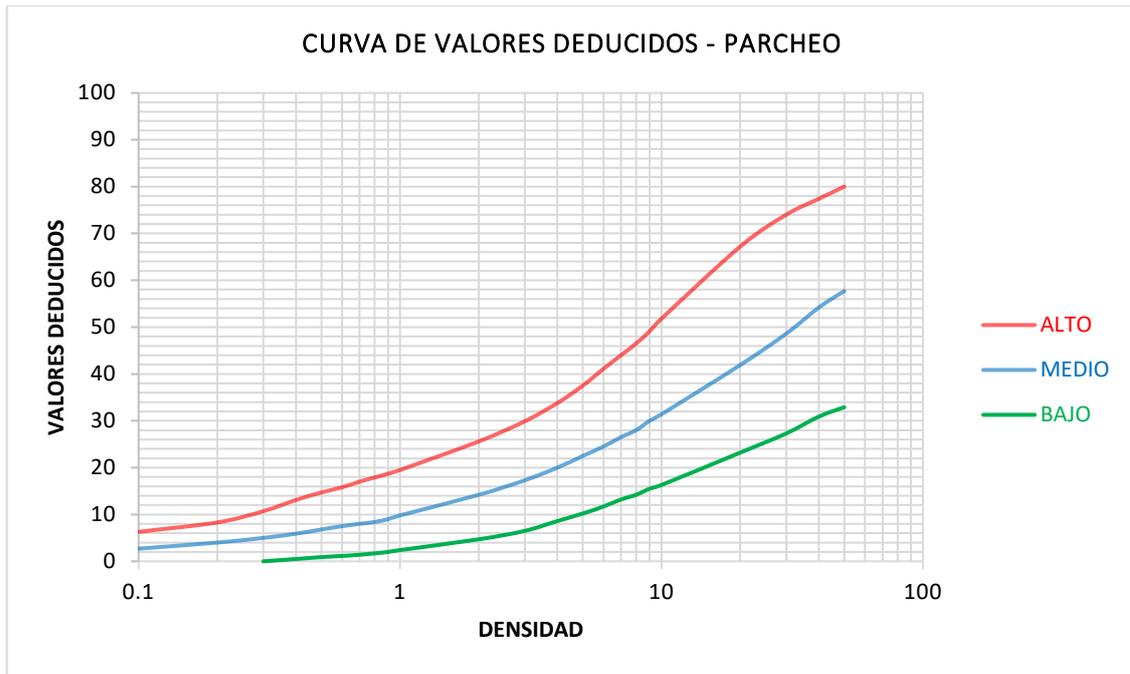
Figura 37: Valor Deducido Parcheo  
FUENTE. (Adaptación de Vásquez, 2002)

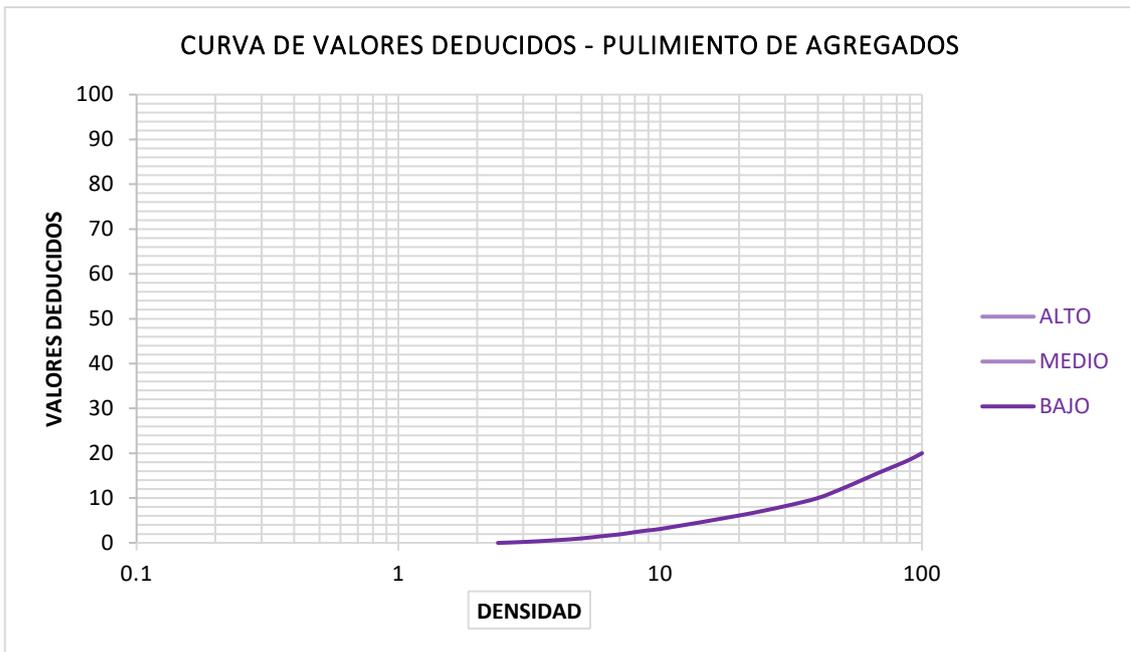
Figura 38: Valor Deducido Pulimiento de Agregados  
FUENTE. (Adaptación de Vásquez, 2002)
