**UNIVERSIDAD NACIONAL DEL ALTIPLANO**  
**FACULTAD DE INGENIERÍA CIVIL Y ARQUITECTURA**  
**ESCUELA PROFESIONAL DE INGENIERÍA CIVIL**

**EVALUACIÓN SUPERFICIAL EN PAVIMENTOS FLEXIBLES**  
**APLICANDO LA METODOLOGÍA PCI, IRI Y**  
**DEFLECTOMETRIA EN LAS AVS. FLORAL Y EL SOL DE LA**  
**CIUDAD DE PUNO 2019.**

**TESIS**

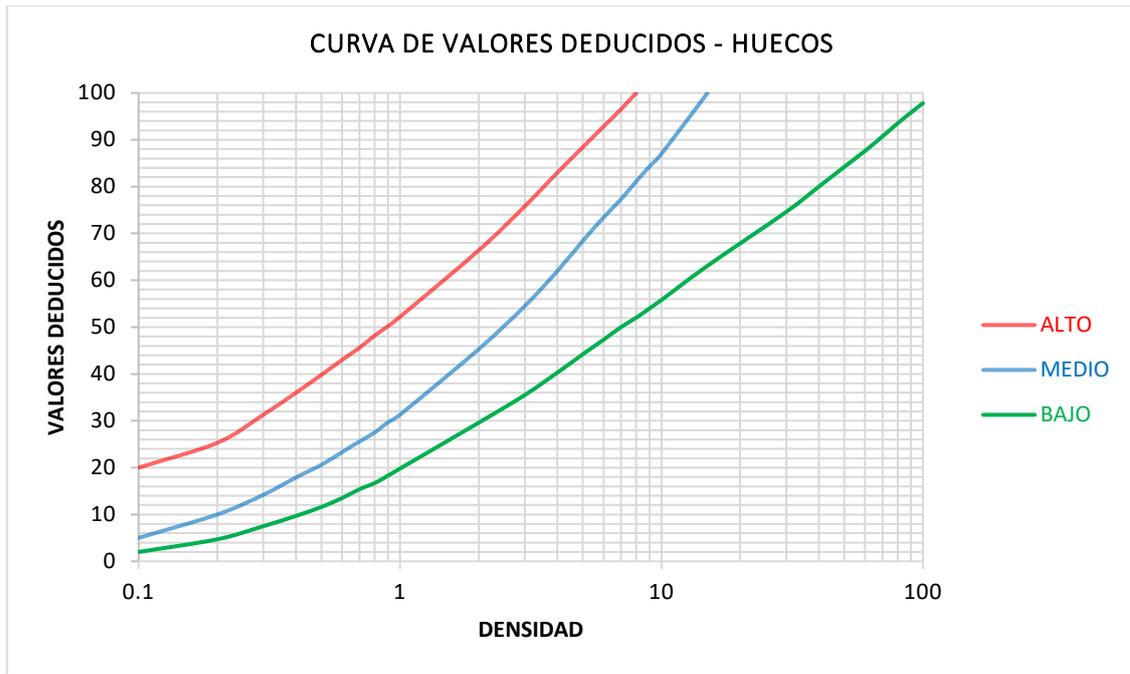
Figura 39: Valor Deducido Huecos  
FUENTE. (Adaptación de Vásquez, 2002)

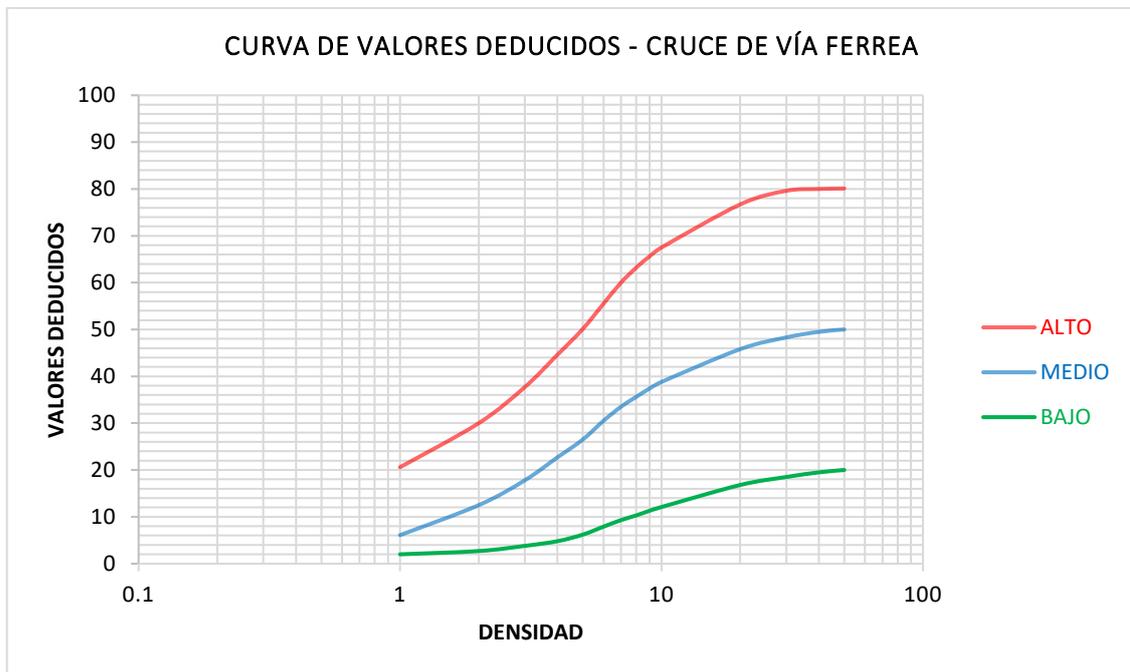
Figura 40: Valor Deducido Cruce de Vía Férrea  
FUENTE. (Adaptación de Vásquez, 2002)

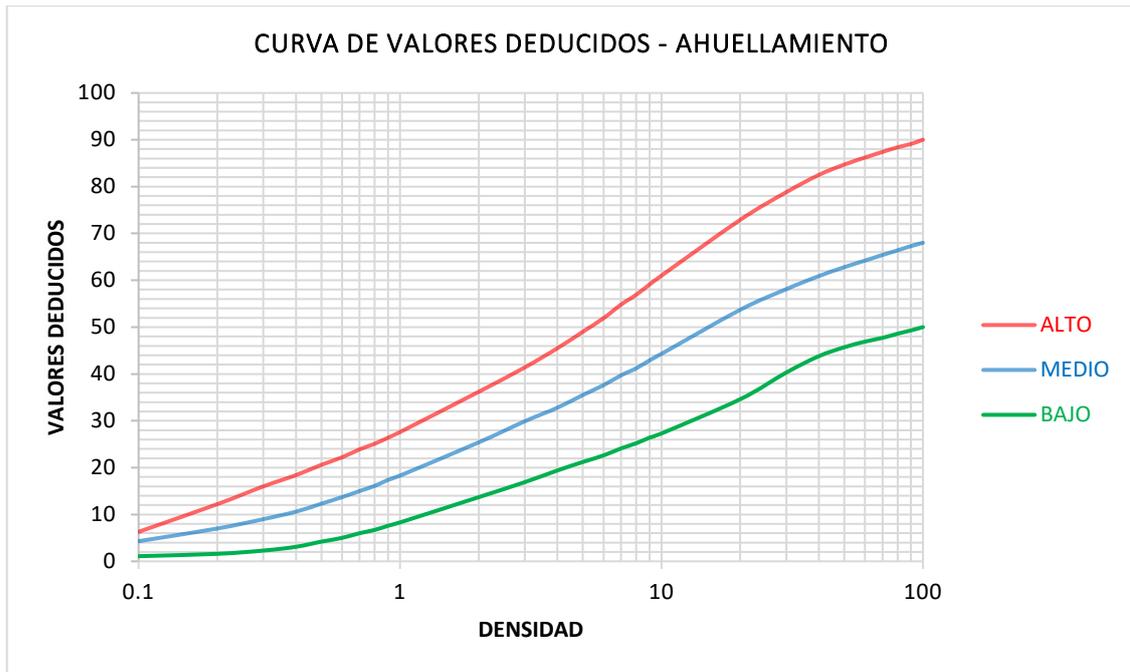
Figura 41: Valor Deducido Ahuellamiento  
FUENTE. (Adaptación de Vásquez, 2002)

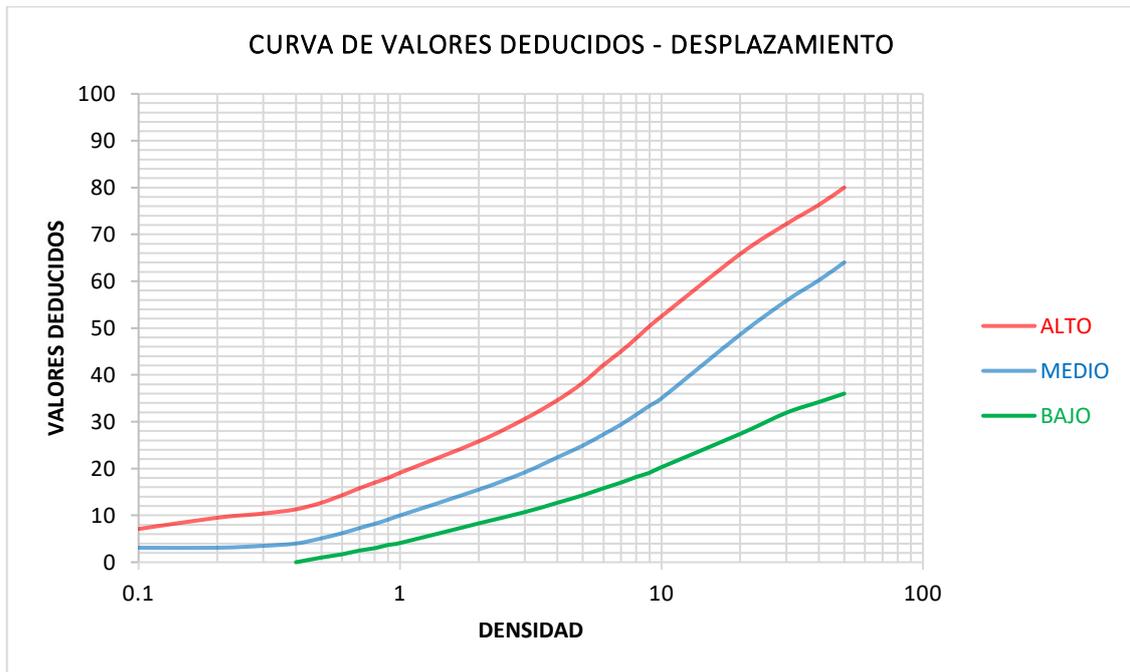
Figura 42: Valor Deducido Desplazamiento  
FUENTE. (Adaptación de Vásquez, 2002)

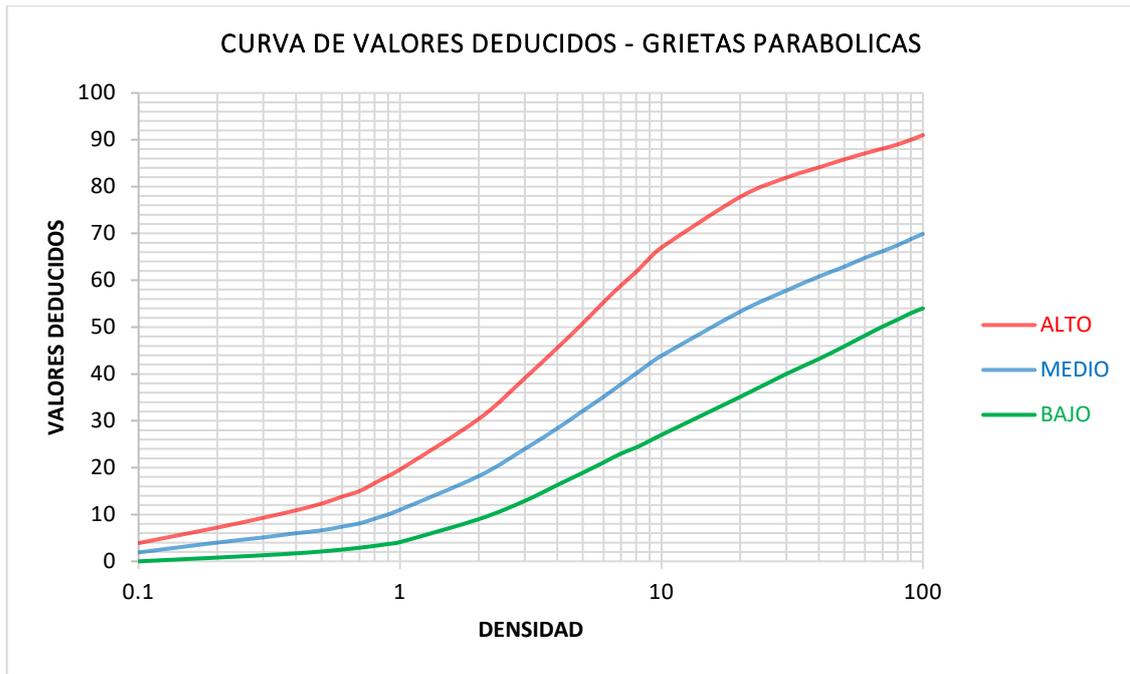
Figura 43: Valor Deducido Grietas Parabólicas  
FUENTE. (Adaptación de Vásquez, 2002)

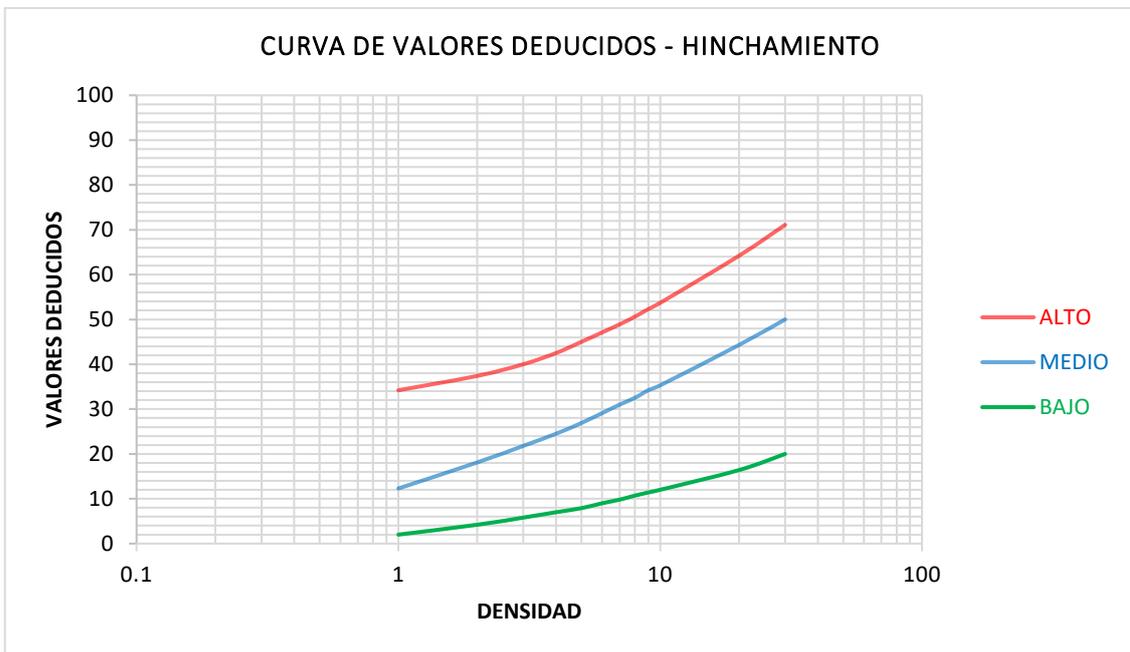
Figura 44: Valor Deducido Hinchamiento  
FUENTE. (Adaptación de Vásquez, 2002)

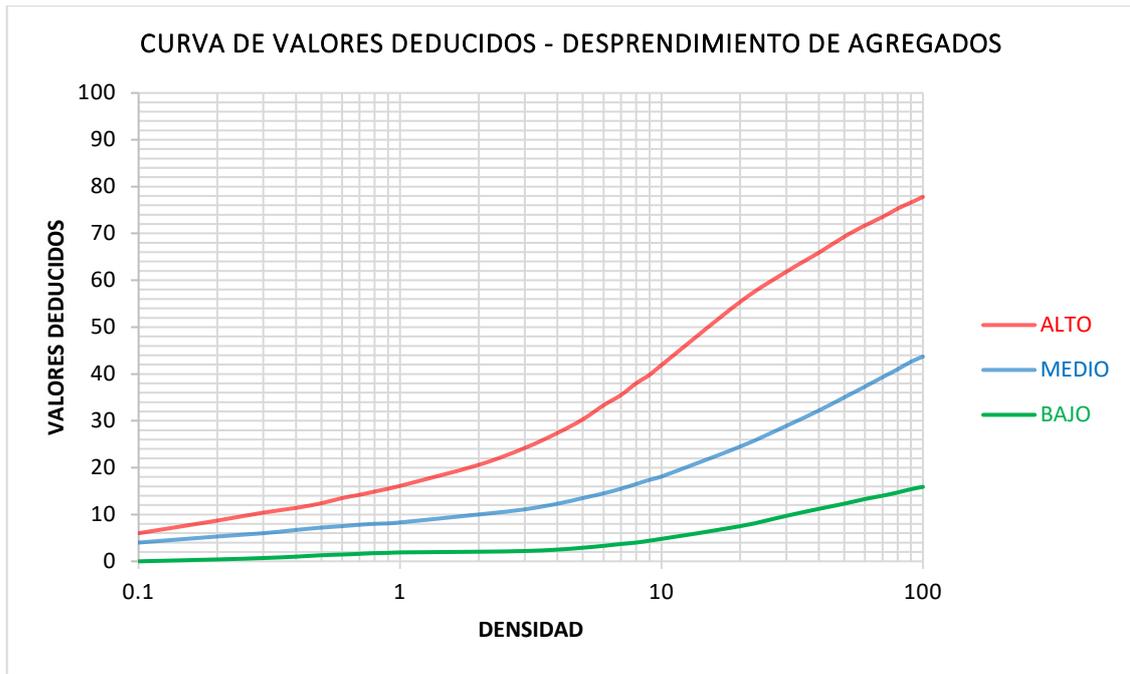
Figura 45: Valor Deducido Desprendimiento de Agregados  
FUENTE. (Adaptación de Vásquez, 2002)

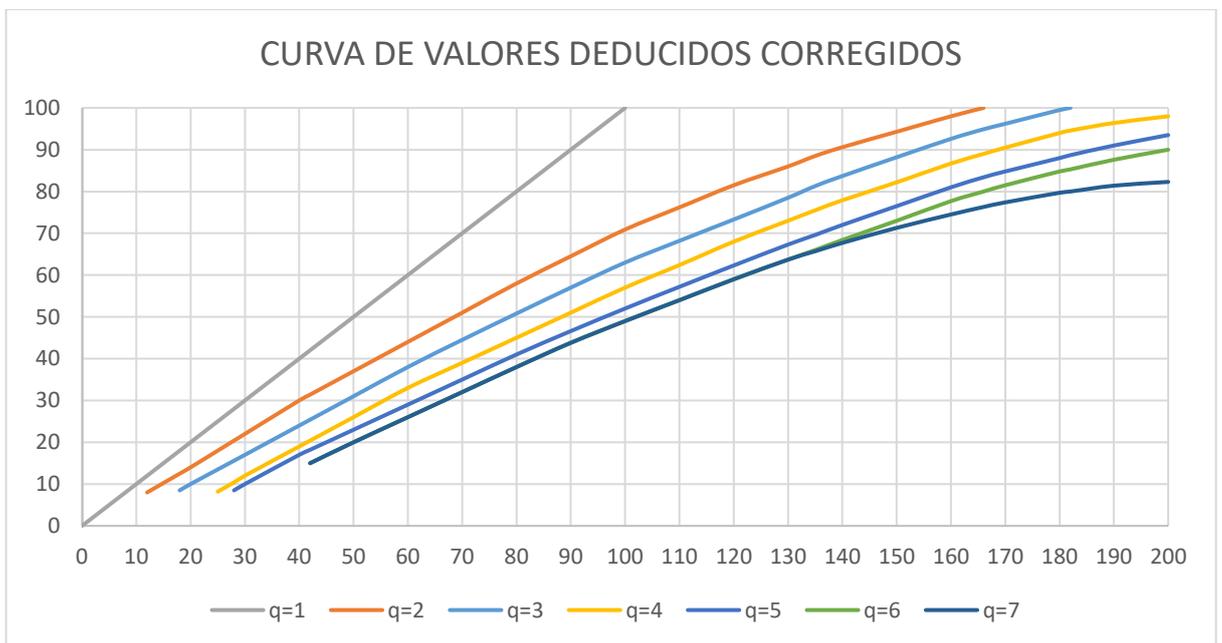
Figura 46: Curva de Valores Deducidos Corregidos  
FUENTE. (Adaptación de Vásquez, 2002)

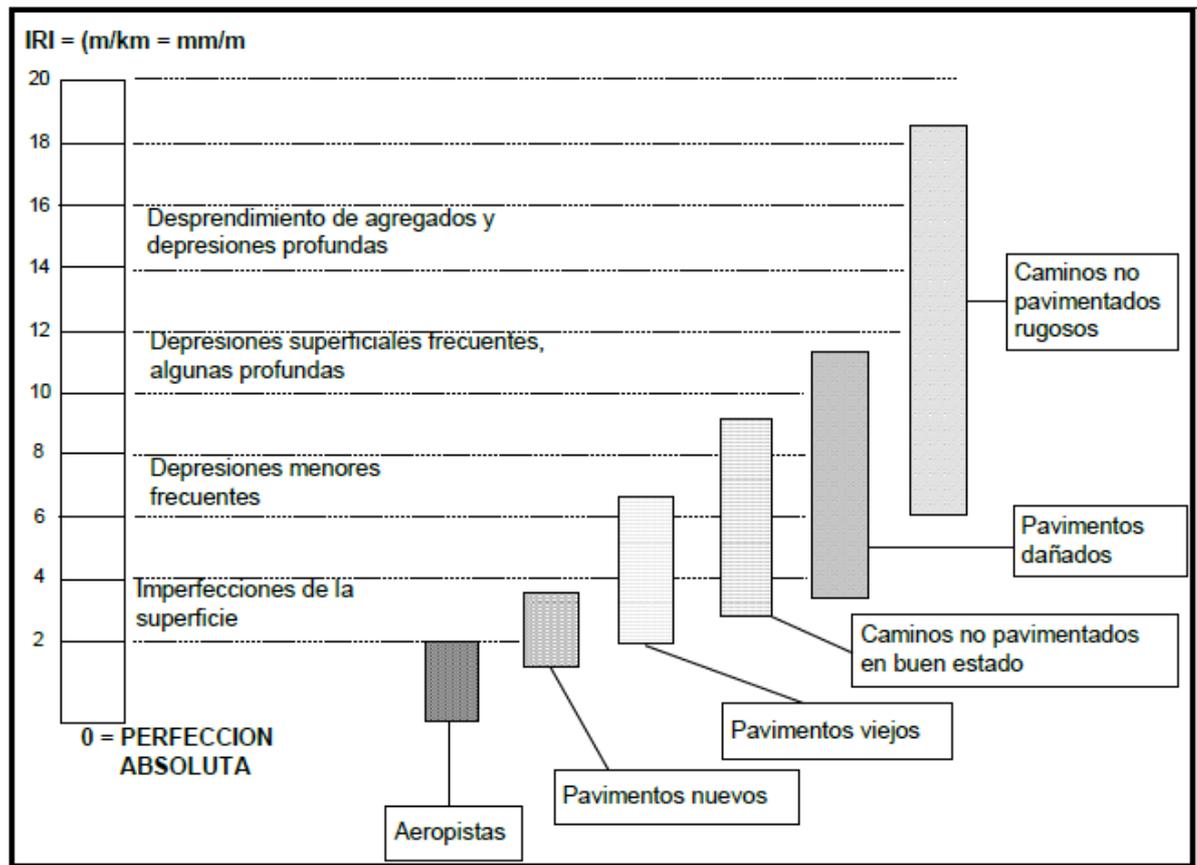
También se puede mencionar el documento técnico N°46 del Banco Mundial que muestra la escala de regularidad para diferentes tipos de carreteras.

Figura 47: Escala estándar empleada por el Banco Mundial para cuantificar el IRI.

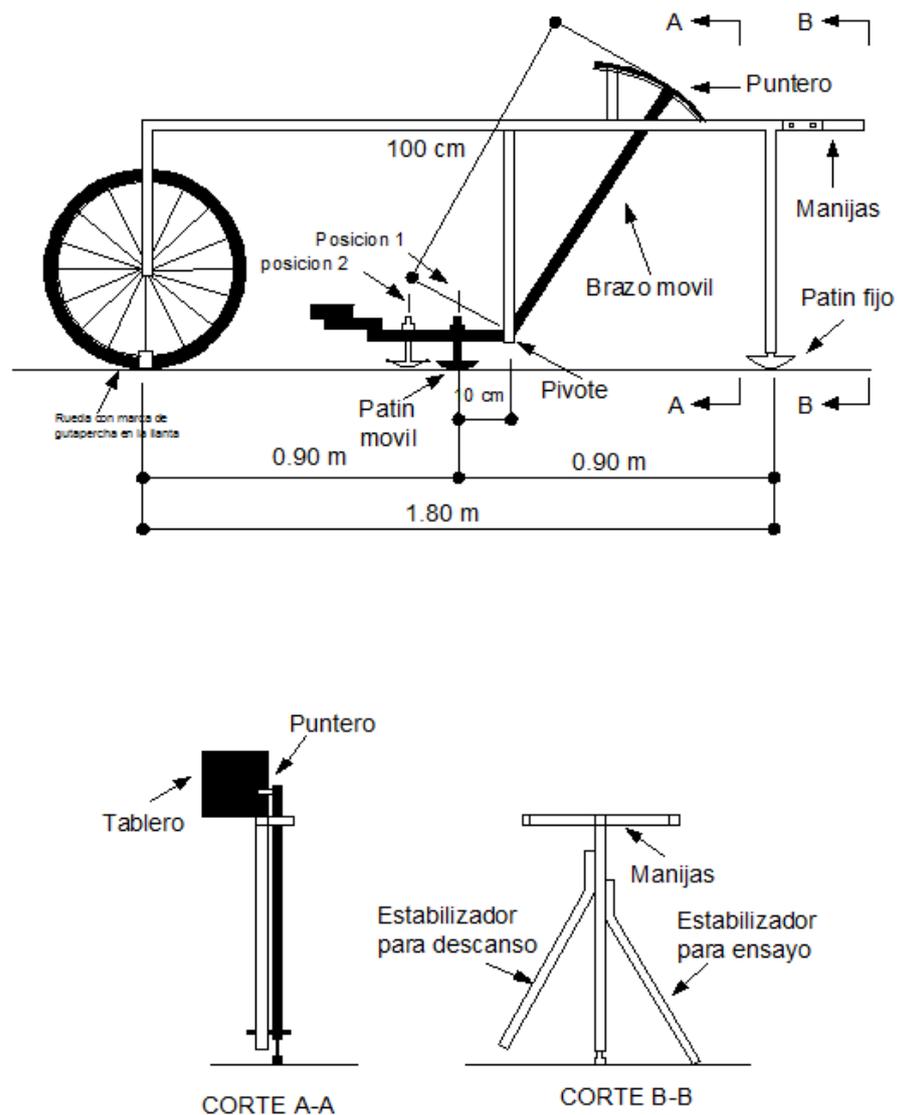
El MERLIN es un equipo sencillo y fácil operación, lo cual hace que su utilización resulte completamente económica cuando se trate de evaluar tramos cortos de carretera.

Figura 48: Esquema del Rugosímetro MERLIN.

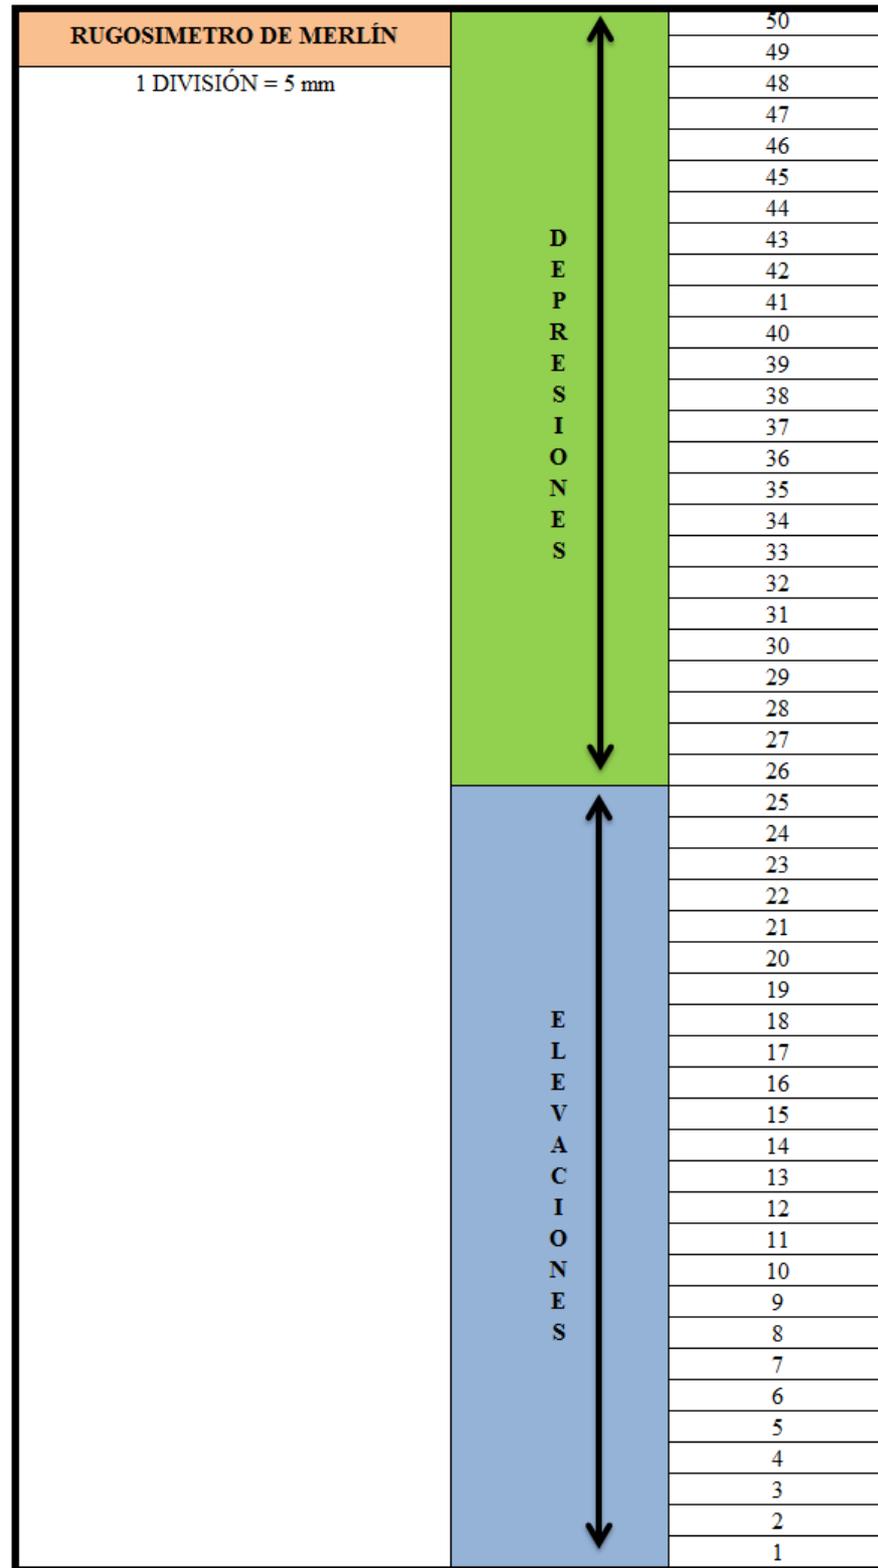
La relación entre el patín móvil – pivot y pivot – puntero es de 1 a 10, lo cual da entender que un movimiento en la parte inferior del patín móvil produce un desplazamiento de 1cm (10 mm) en el puntero. Para registrar los movimientos del puntero, se utiliza una escala gráfica con 50 divisiones, de 5 mm de espesor cada una, que va adherida en el borde del tablero sobre el cuál se desliza el puntero. (Almanza Mendoza, 2014). Las mediciones de 25 a 50 indican depresiones y de 1 a 25 son elevaciones.

Figura 49: Configuración del tablero del MERLIN.

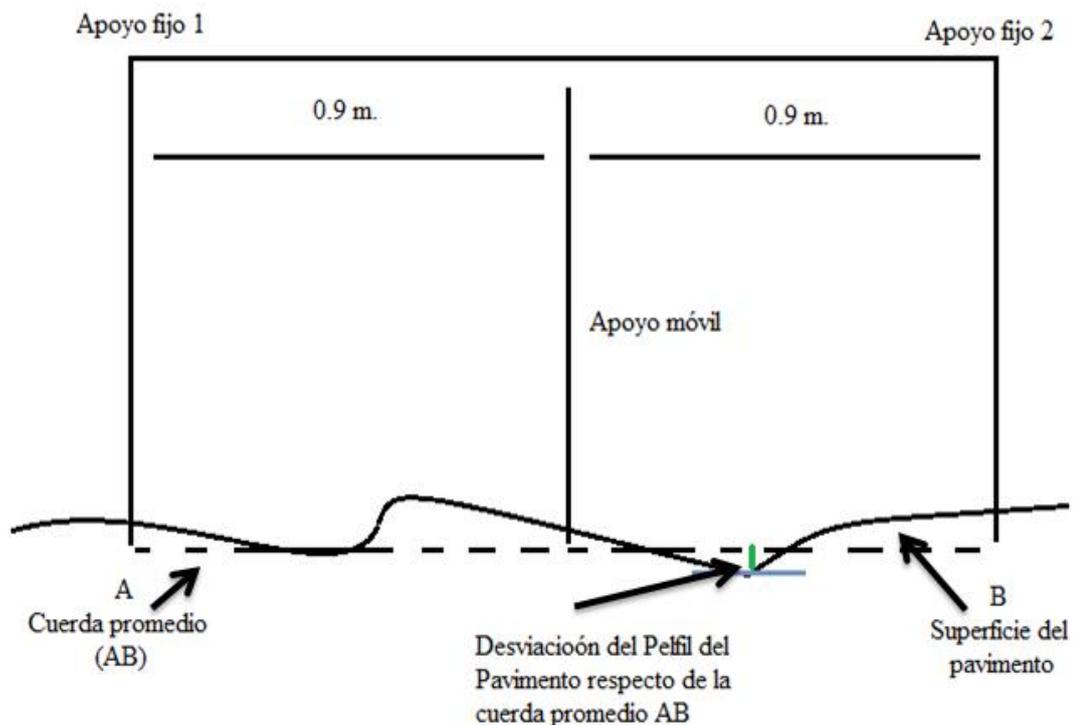
La determinación de la rugosidad de un pavimento se basa en el concepto de usar la distribución de las desviaciones de la superficie respecto de una cuerda promedio. El MERLIN mide el desplazamiento vertical entre la superficie del camino y el punto medio de una línea imaginaria de longitud constante. El desplazamiento es conocido como “la desviación respecto a la cuerda promedio. (Del Aguila P. , 2000). En la figura 31 se puede observar que el apoyo 1 y apoyo 2 forman una línea recta, respecto a la cual el apoyo móvil mide la desviación.

Figura 51: Desviación del pavimento respecto a la cuerda promedio

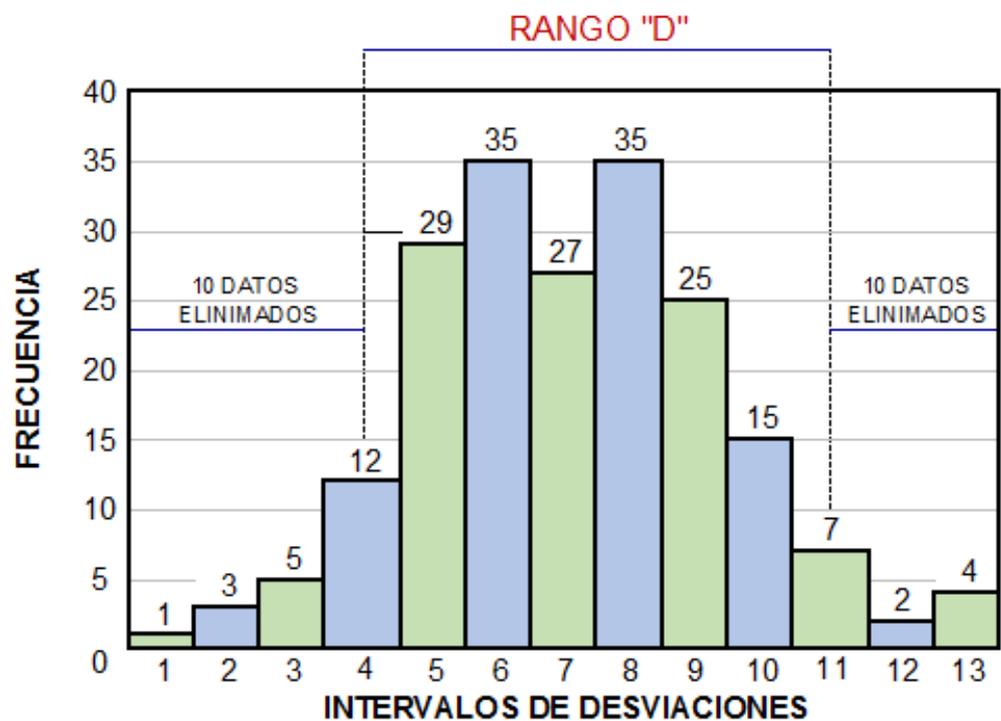
Se debe medir 200 desviaciones en forma continua para poder obtener el histograma de la distribución de frecuencias. En el histograma existe la posibilidad de medir la dispersión de las desviaciones, en la figura que sigue se muestra el parámetro estadístico “D” que representa la rugosidad del pavimento en escala MERLIN, luego de hacer la depuración de 5% (10 datos) a cada lado (cola) del histograma, el máximo rango “D” debe ser convertido a unidades IRI mediante ecuaciones de correlación. (Almanza Mendoza, 2014). La longitud total para tomar las muestras es de, aproximadamente, 400 metros, pues, las lecturas se toman cada 2 metros.

Figura 52: Histograma de la distribución de frecuencias.

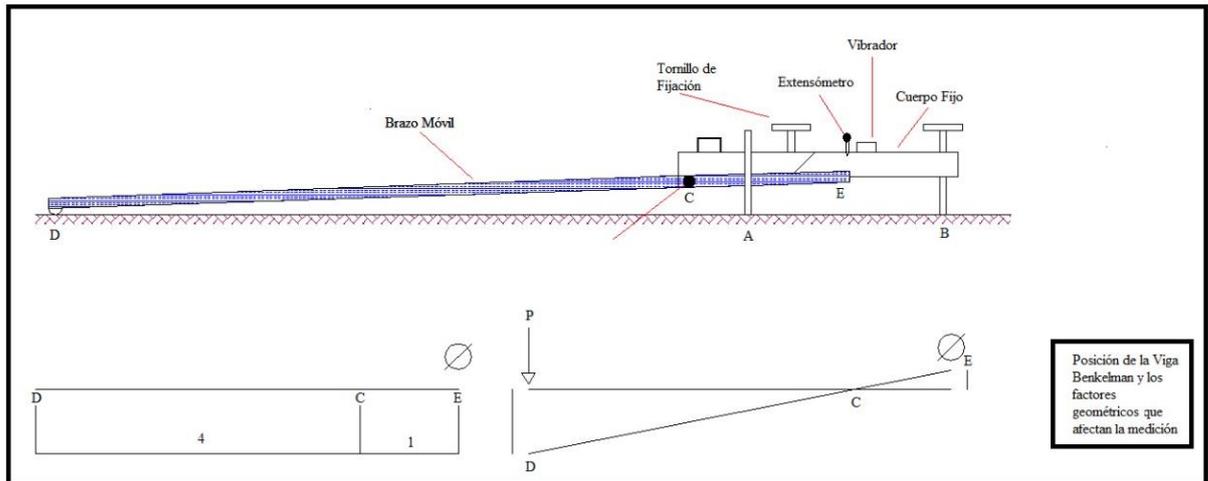
Figura 53: Esquema y principio de operación de la Viga Benkelman.

El deflectómetro Benkelman funciona según el principio de la palanca. Es un instrumento completamente mecánico y de diseño simple. Según se esquematiza en el figura 53, la viga consta esencialmente de dos partes: (1) cuerpo de sostén que se sitúa directamente sobre el terreno mediante tres apoyos (dos delanteros fijos “A” y uno trasero regulable “B”) y (2) un brazo móvil acoplado al cuerpo fijo mediante una articulación de giro o pivote “C”, uno de cuyos extremos apoya sobre el terreno (punto “D”) y el otro se encuentra en contacto sensible con el vástago de un extensómetro de movimiento vertical (punto “E”).

Si se retiran luego las llantas cargadas, el punto “D” se recupera en lo que a la deformación elástica se refiere y por el mismo mecanismo anterior se genera otra lectura en el dial del extensómetro. La operación expuesta representa el “principio de medición” con la viga Benkelman. Lo que se hace después son sólo cálculos en base a los datos recogidos. Así, con las dos lecturas obtenidas es posible determinar cuánto deflectó el pavimento en el lugar subyacente al punto “D” de la viga, durante el procedimiento descrito. Es de anotar que en realidad lo que se mide es la recuperación del punto “D” al remover la carga (rebote elástico) y no la deformación al colocar ésta. Para calcular la deflexión deberá considerarse la geometría de la viga, toda vez que los valores dados por el extensómetro (EE’) no están en escala real, sino que dependen de la relación de brazos existentes (ver figura 53). (S. Hoffman & M. del Aguila, 1985).

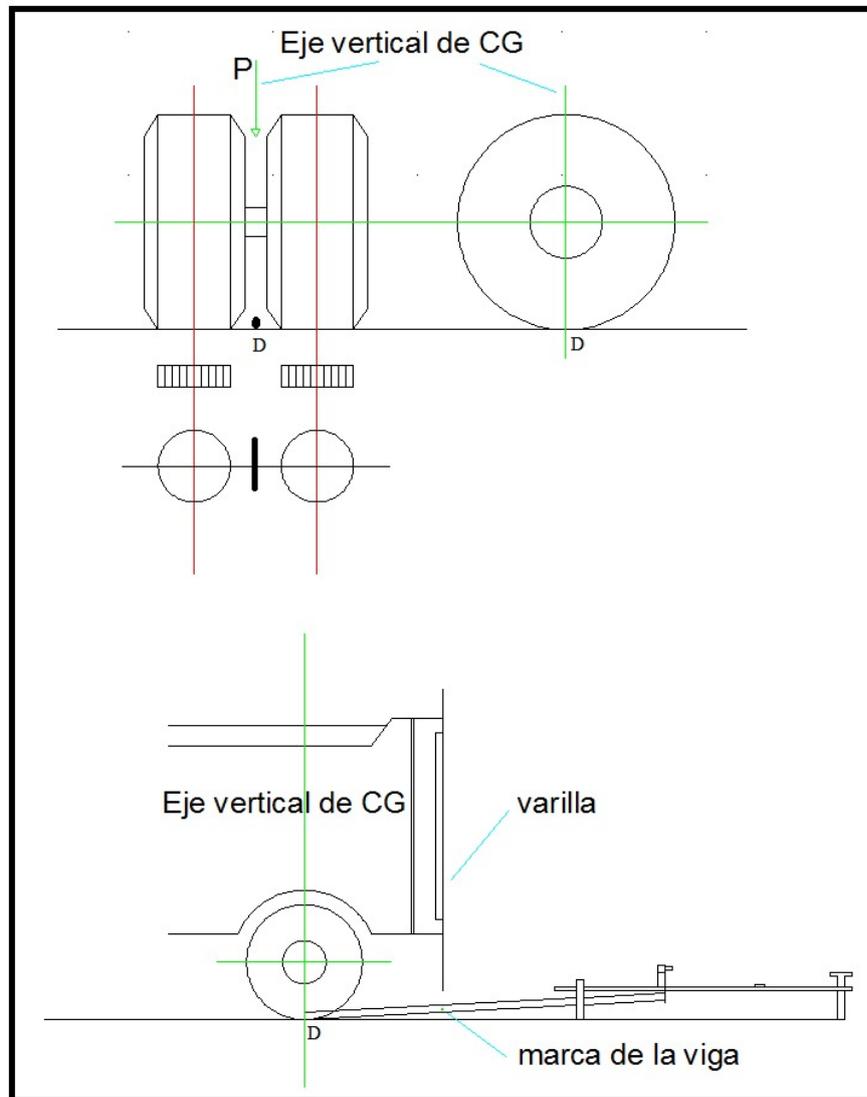
Figura 54: Configuración geométrica del sistema de carga en ensayos con la Viga Benkelman.

Una vez localizado el lugar donde se realizará el ensayo (usualmente los puntos de medición se localizan en la mitad exterior de un carril), se coloca la llanta a usarse sobre el punto de manera tal que éste coincida aproximadamente con el eje vertical del centro de gravedad del conjunto (ver figura 54).

Tomando como punto de referencia una varilla vertical adosada a la parte trasera del camión (ver figura 54), se efectúa una marca en la viga de manera tal que, en adelante,

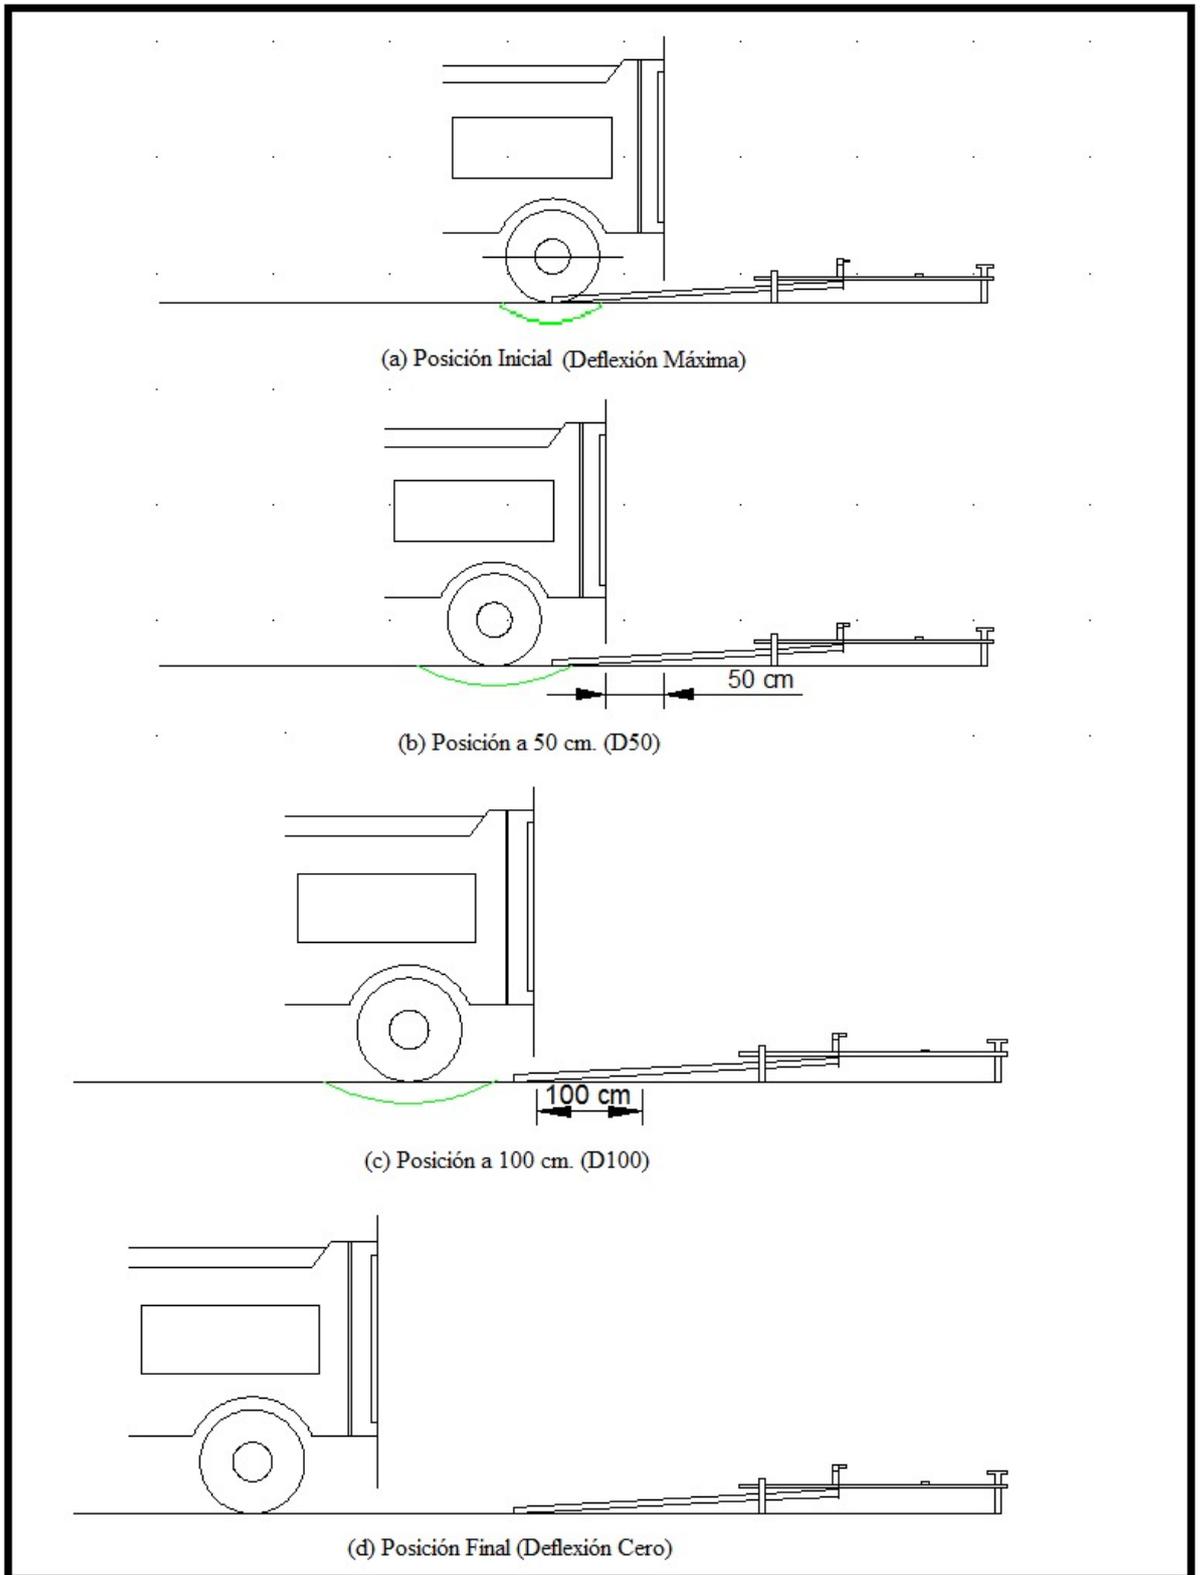
Estas dos distancias se determinan, específicamente, para cada proyecto de evaluación que se emprenda. Esto deberá hacerse por medio de tanteos previos, antes de comenzar la recolección masiva de datos. Es común que se observen variaciones durante la realización de los ensayos, pero no deberá hacerse modificaciones mientras que las deflexiones tomadas en la primera marca adicional estén en el rango entre 35% y 65% de la deflexión máxima.

Figura 55: Esquematación del proceso de medición con la Viga Benkelman.

vertical y la marca inicial (ver figura 55), se verificará que ésta se encuentre alineada longitudinalmente con la dirección del movimiento del camión. Se pondrá el dial del extensómetro en cero, se activará el vibrador y mientras el camión se desplaza muy lentamente se procederá a tomar lecturas conforme la varilla vertical vaya coincidiendo con la primera y segunda marcas adicionales (ver figura 55) y una lectura final cuando el camión se haya alejado lo suficiente del punto de ensayo y que el indicador del dial ya no tenga movimiento (aproximadamente 5m.), registro que corresponde al punto de referencia con deflexión cero.

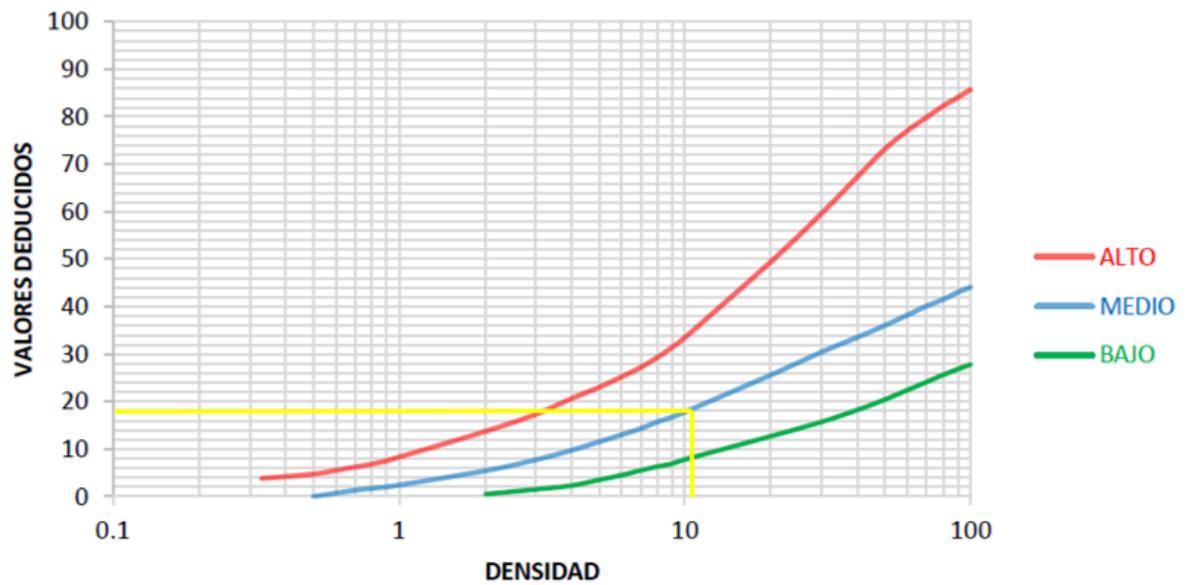
- De las hojas de registro obtenidas anteriormente se tiene el valor de la densidad que en nuestro caso es 11.38%, para la falla 10, con una severidad media (M), estos valores se identificarán en el siguiente gráfico (Grietas longitudinales y transversales):

Figura 58: ejemplo del valor de deducción -Grietas longitudinales y transversales.

- Entonces el valor de deducción para 11.38 y una severidad media es 19.
- De la misma manera utilizamos los ábacos para cada falla y tipo de severidad

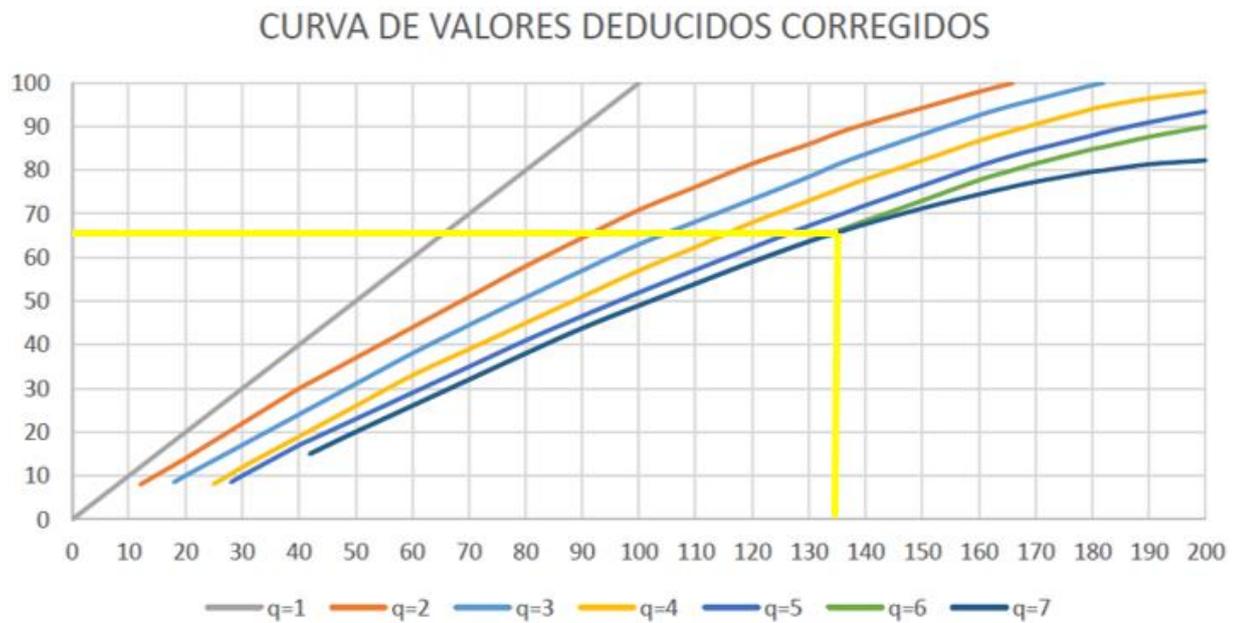
- Para el cálculo del valor de deducción corregido, utilizamos el valor de deducción, el valor de q y el ábaco siguiente:

Figura 59: Ejemplo del cálculo del valor de deducción corregido.

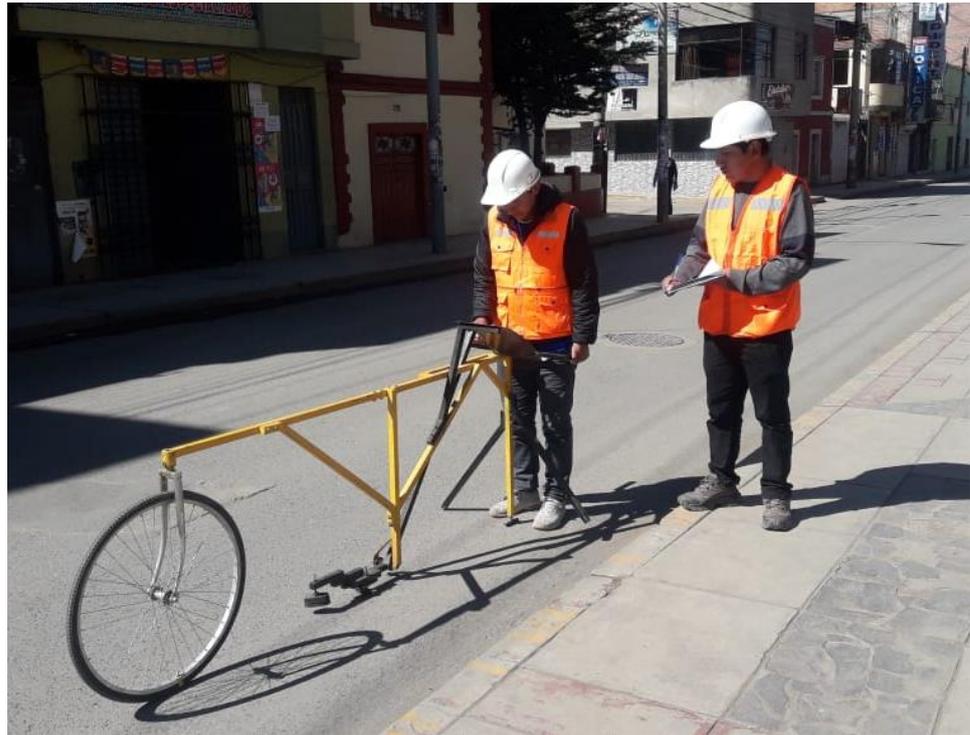
Figura 60: lectura del equipo Av. Floral

- Las observaciones se realizaron estacionando el equipo a intervalos regulares, generalmente cada 2m de distancia; en la práctica esto se resuelve tomando como referencia la longitud de circunferencia de la rueda del Rugosímetro MERLIN, que es aproximadamente esa dimensión, es decir, cada ensayo se realizó al cabo de una vuelta de la rueda.
- En cada observación se hizo descansar el instrumento sobre el camino apoyado en tres puntos fijos e invariables: la rueda, el apoyo fijo trasero y el estabilizador para ensayo (Figura 60).

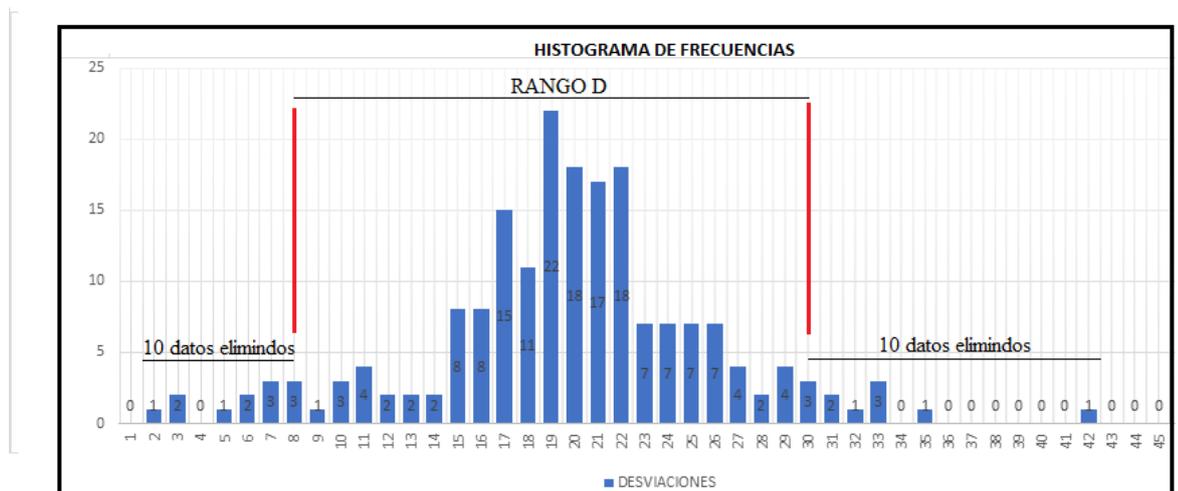
Figura 61: Histograma de frecuencias

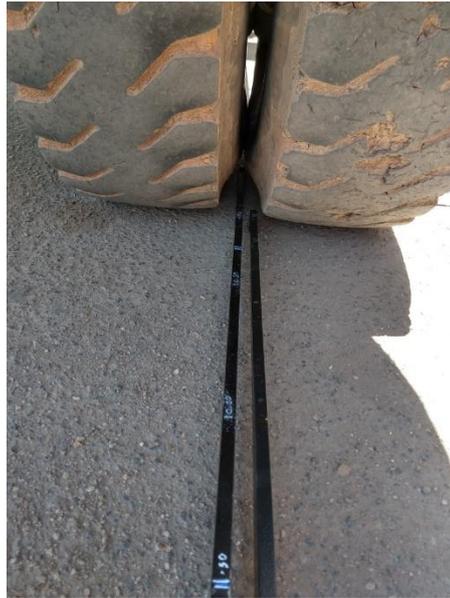
- La rueda dual externa del camión fue colocada sobre el punto seleccionado; para la correcta ubicación de la misma, se colocó en la parte trasera extrema del camión una guía vertical en correspondencia con el eje de carga. Desplazando lentamente el camión, se hizo coincidir la guía vertical con la línea marcada a 90cm del borde del pavimento, de modo que simultáneamente el punto a ensayar quedo entre ambas llantas de la rueda dual.

Figura 62: Colocación de la rueda en el punto de ensayo

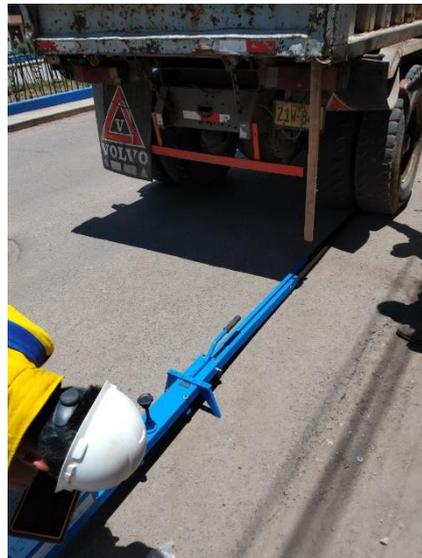
- Se colocó la viga sobre el pavimento, detrás del camión, perpendicularmente al eje de carga de modo que la punta de prueba del primer brazo coincidió con el punto de ensayo y la viga no rozó contra las llantas de la rueda dual.

Figura 63: Colocación de la Viga Benkelman en el punto de ensayo

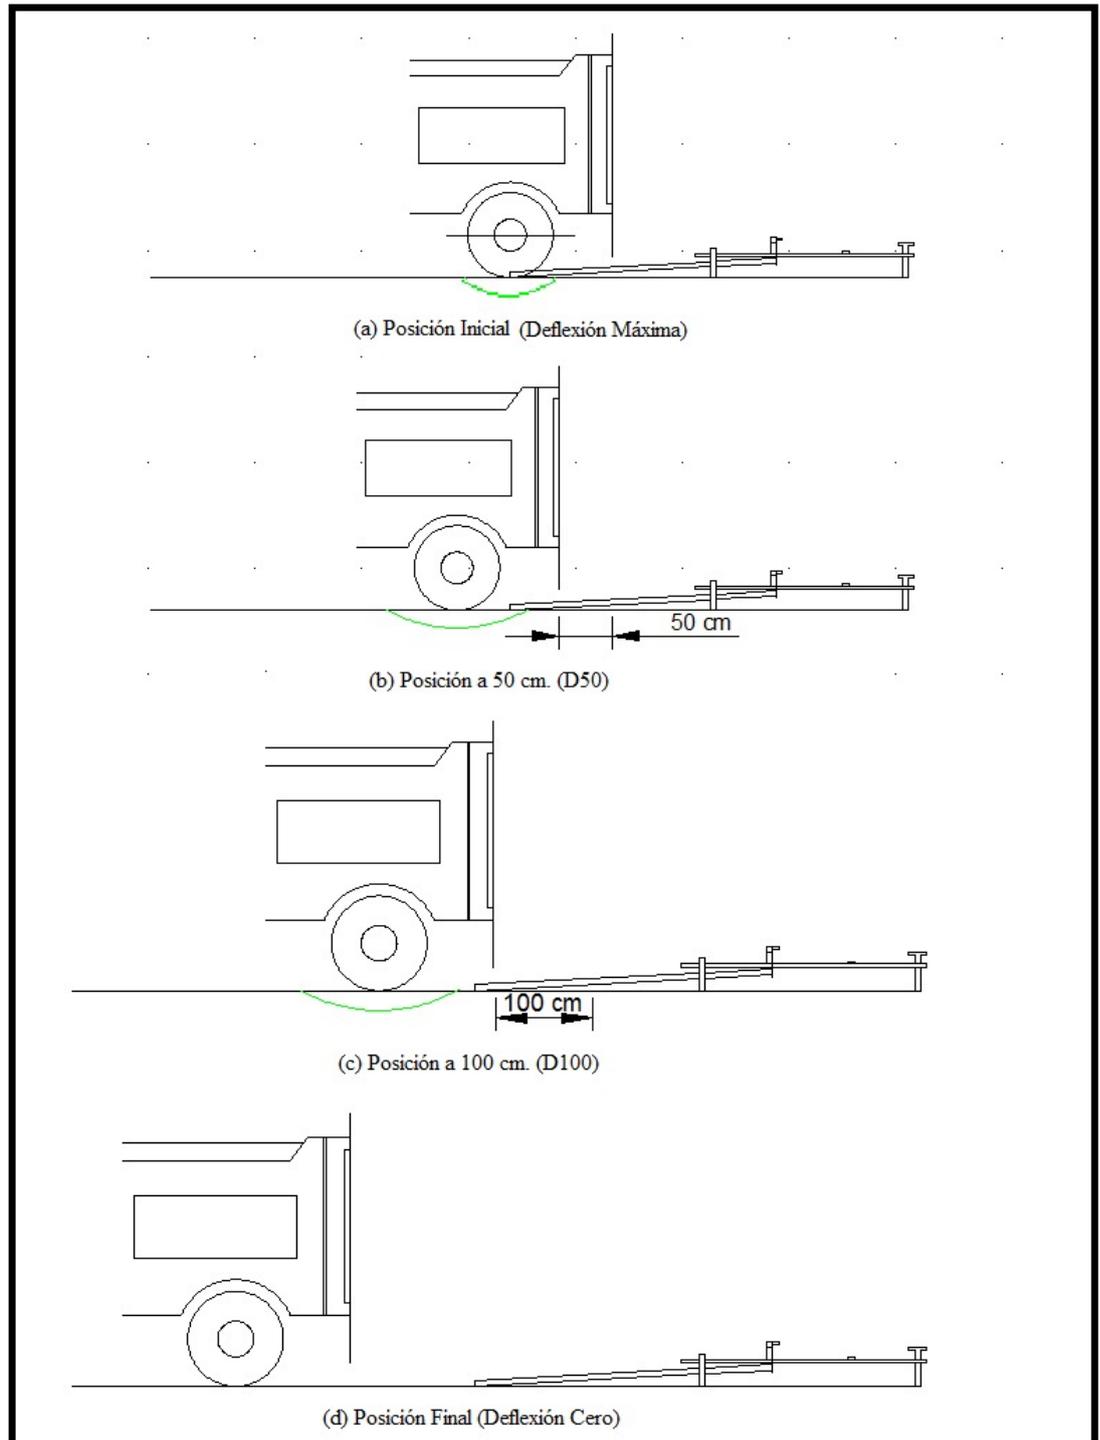
Figura 64: Esquematzación del Proceso de Medición con la Viga Benkelman

- Se liberaron los seguros de los brazos y se ajustó la base de la viga por medio del tornillo trasero, de manera que los dos brazos de medición quedaron en contacto con los diales.
- Una vez instalada la viga en el punto de medición coincidiendo con la varilla vertical y la marca inicial, se verificó que ésta se encuentre alineada, longitudinalmente, con la dirección del movimiento del camión. Se puso el dial en cero, se activó el vibrador y mientras el camión se desplazó muy lentamente se procedió a tomar lecturas conforme a la varilla vertical vaya coincidiendo con la primera y las marcas adicionales y una lectura final cuando el camión se alejó lo suficiente del punto de ensayo que el indicador del dial ya no tenga movimiento, registro que correspondió al punto de referencia con deflexión cero.
