**CENTRO DE INTEGRACION SOCIOCULTURAL EN LA CIUDAD DE JULIACA**

**DETALLE DE CIELO RASO**

Plano de:			
Ubicacion:	Region: PUNO Provincia: SAN ROMAN Distrito: JULIACA	Fecha: Noviembre 2017	Lamina: <b>09 - 20</b>
Sector:	ESCURI- JULIACA	Escala: INDICADA	Codigo:

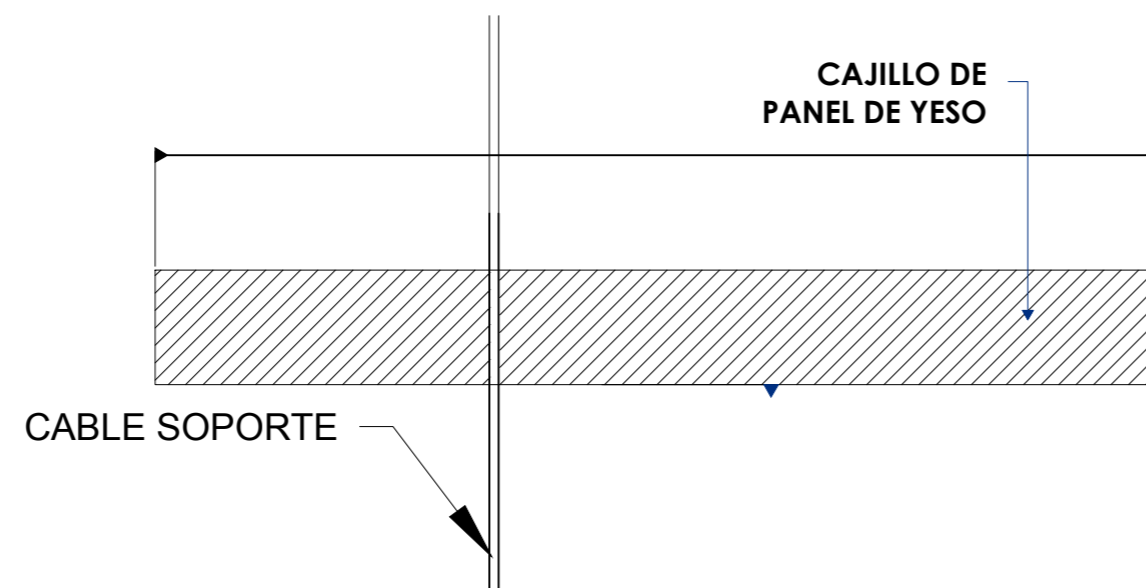
**DETALLE 5 - FALSO CIELO RASO**

PERFIL DE SUSPENSION PRINCIPAL 2''

PANEL DE YESO
