**CORRELACIÓN ENTRE LOS FACTORES CLIMÁTICOS
PROVENIENTES DE LA BASE DE DATOS DEL LTPP CON EL
COMPORTAMIENTO DEL PAVIMENTO DE LA CARRETERA
JULIACA – AZÁNGARO PERIODO 2018**

TESIS

CARLOS JOSÉ TITO BURGOS

2019

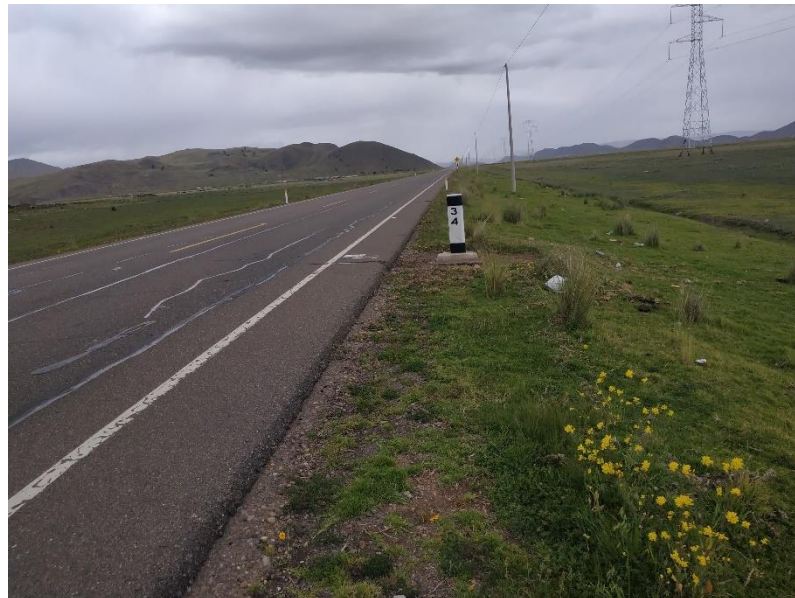
Ubicación: Inicio del km 34+000m del sector Mataro – Azángaro del sub tramo Juliaca – Azángaro.

Figura 53. Inicio de la Sección de evaluación. Fuente: Elaboración propia.

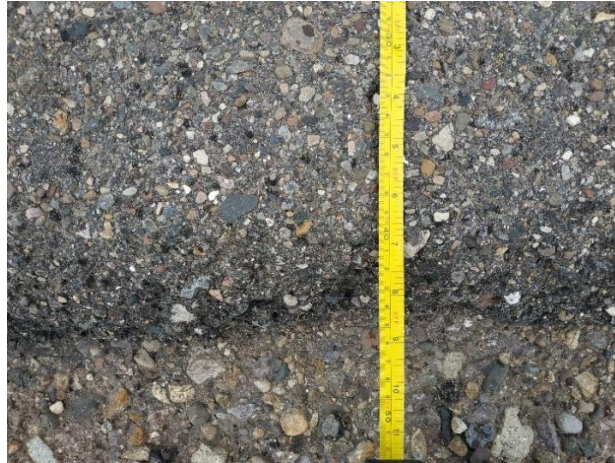
Ancho de vía: 8.45m

Figura 54. Medición del ancho de vía de la sección de evaluación. Fuente: Elaboración propia.

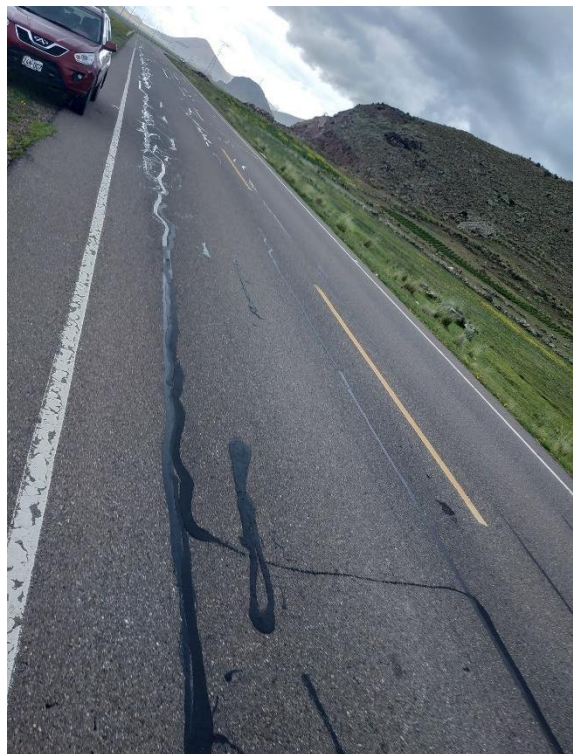
Figura 55. Relevamiento de datos en la sección de evaluación. Fuente: Elaboración propia.

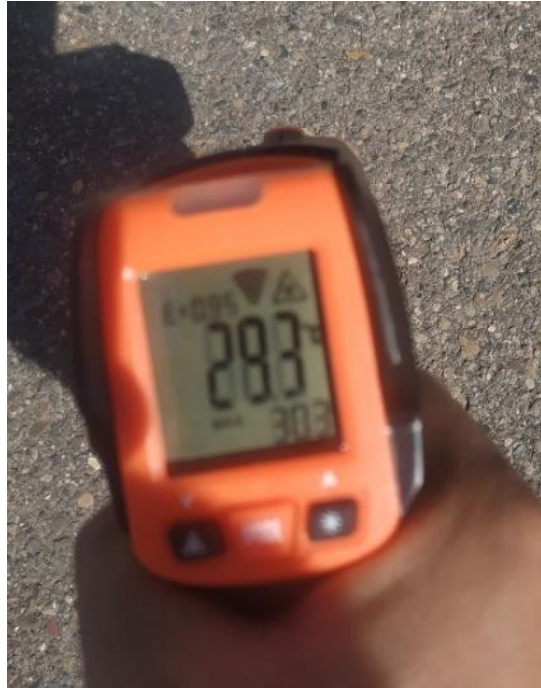
Figura 56. Relevamiento de datos en la sección de evaluación – temperatura. Fuente: Elaboración Propia.

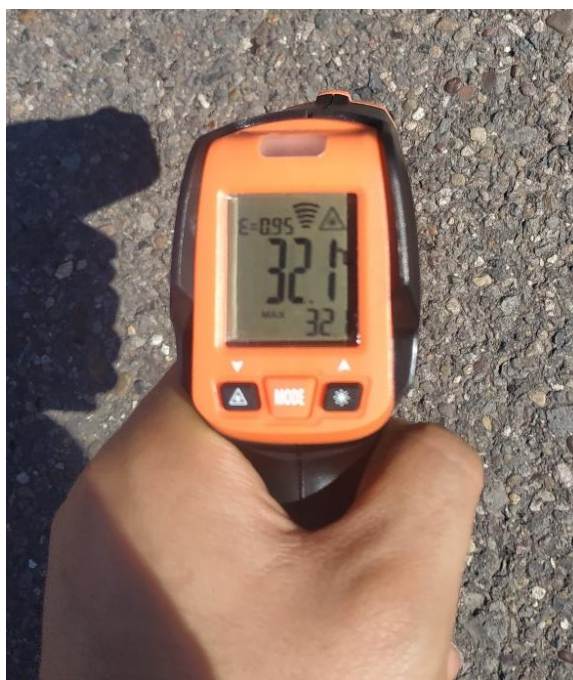
Para la sección de evaluación n.º 3 en el km 29 + 150 que se extiende de igual forma a lo largo de 152m:

Figura 63. Relevamiento de datos en la sección de evaluación n.º 3 – temperatura. Fuente: Elaboración propia

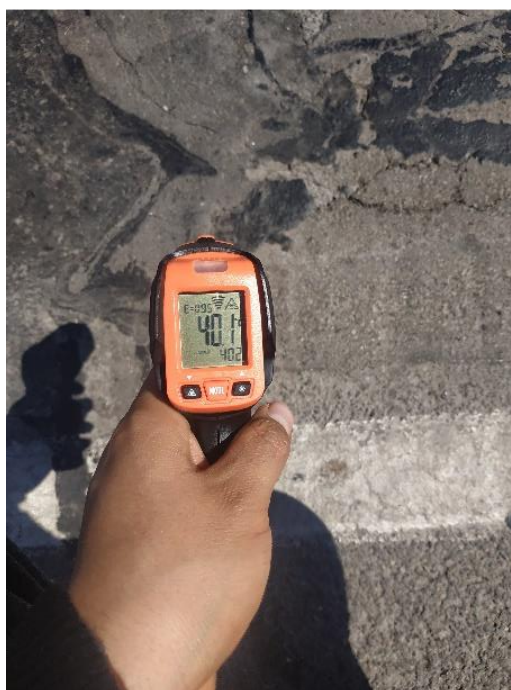
Para la sección de evaluación n.º 4 en el km 18 + 000 que se extiende de igual forma a lo largo de 152m:

Figura 67. Relevamiento de datos en la sección de evaluación n.º 4 – temperatura. Fuente: Elaboración propia.

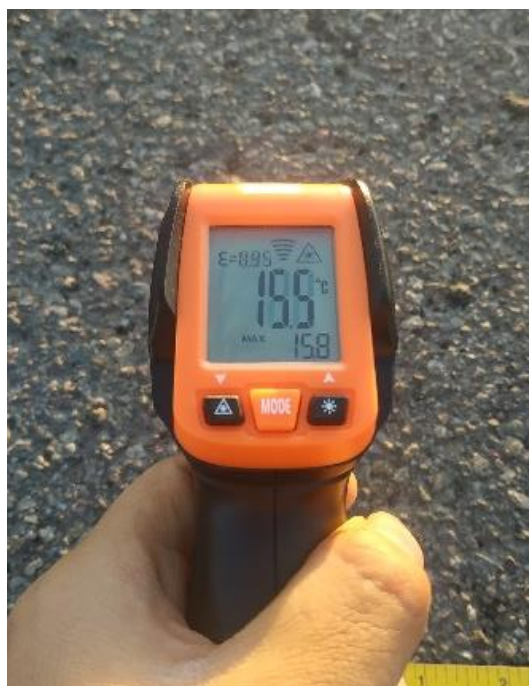
Para la sección de evaluación n.º 5 en el km 9 + 000 que se extiende de igual forma a lo largo de 152m:

Figura 70 Relevamiento de datos en la sección de evaluación n.º 5 – temperatura. Fuente: Elaboración propia.
