**RELACIÓN ENTRE LOS PROCESOS TRADICIONAL Y DRON
PARA LA DETECCIÓN DE FALLAS MEDIANTE LOS MÉTODOS
PCI Y MTC, TRAMO: KM. 5 AL 6 - CARRETERA ATUNCOLLA-
HUATA PUNO – 2024.**

TESIS

PUNO –PERÚ

2024

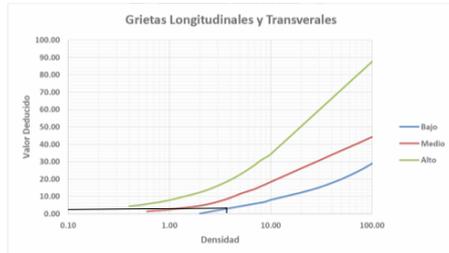
PCI-01 CARRETERA CON SUPERFICIE ASFALTICA

N°	VALORES DEDUCIDOS			TOTAL	q	VDC
1	45	9.6	2.1	56.7	3	36
2	45	9.6	2	56.6	2	42
3	45	2		49	1	49
				max VDC		49

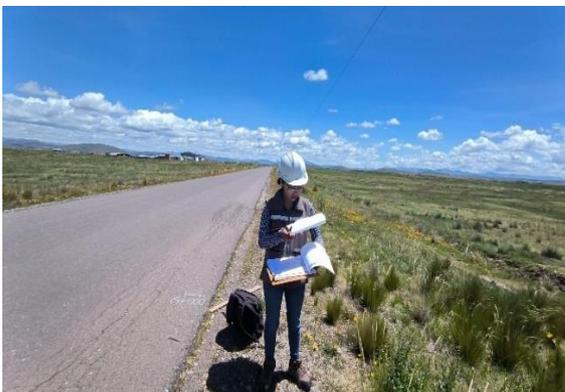
Identificación de falla hueco a detalle

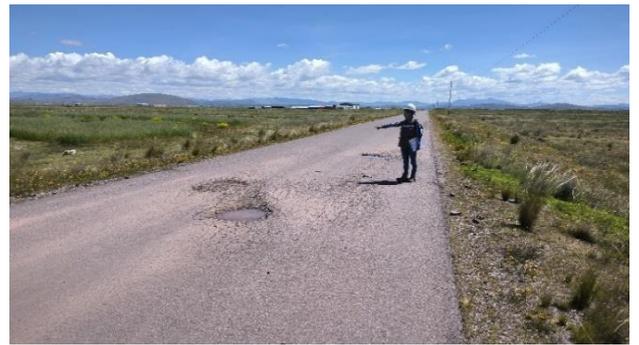
Medición de fallas en el eje z

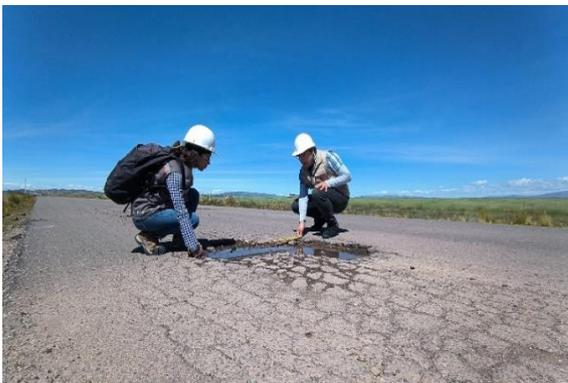
Muestreo de deficiencia estructural

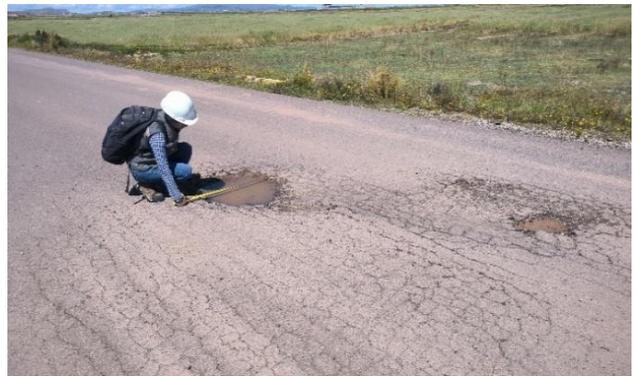
Medición de falla estructural

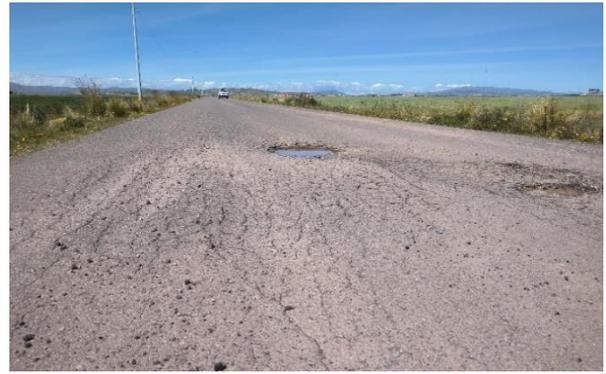
Detección de falla en progresiva 5 + 600
